# 고성토부 보강토옹벽 안정성 확보 사례

## Case Study of Mechanically Stabilized Earth Wall for High Embankment

윤효창 | Hyo Chang Yoon | 대림산업 밀양-울산 고속국도 건설공사 제7공구 현장소장  
이상엽 | Sang Yup Lee | 한국도로공사 밀양-울산 고속국도 건설공사 제7공구 현장주감독  
김태훈 | Tae Hun Kim | 대림산업 밀양-울산 고속국도 건설공사 제7공구 공무과장

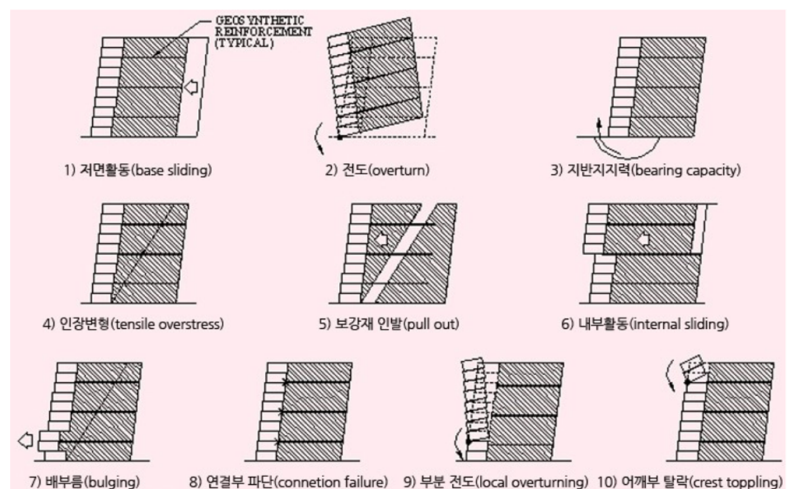
그림 1. 보강토옹벽의 주요 파괴형태

주요 파괴형태로는 전체 보강토옹벽의 붕괴, 전면 벽체의 붕괴, 보강토옹벽의 침하, 전면벽체의 균열 및 변형 등이 있고 발생원인은 그림 2~그림4와 같다.

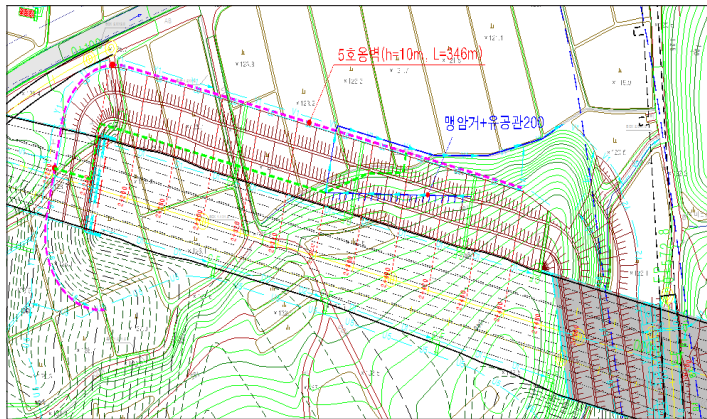
그림 6. 5호 보강토옹벽 현황도

당 현장에는 13개소의 보강토옹벽이 있으며 그 중 5호 보강토옹벽은 그림6과 같이 좌측 교량 접속부에서 우측 구릉지 사면까지 약346m 구간에 U자형의 최대높이 약14m의 고성토부 보강토옹벽이다.

보강토옹벽 상부에 시공되는 성토부는 좌측 교량구간이 경부고속도로 본선을 횡단하여 접속하기 때문에 성토체의 높이가 약14m 내외로 매우 높은 편이고, 성토체 하부 보강토옹벽은 교대부에서 13.7m, 구릉지와 접하는 부분은 8.1m에 이른다.

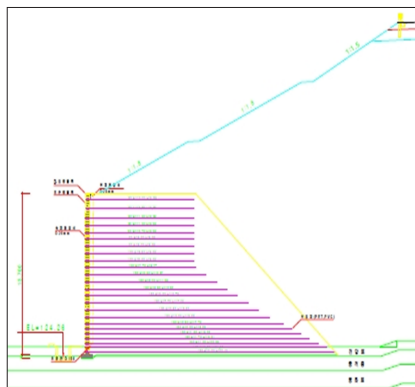
그림 7. 5호 보강토옹벽 보강재 설치 단면도

이와 같이 성토체 하중이 크기 때문에 그림7과 같이 보강재의 설치 길이는 보강토옹벽 높이보다 길고 하부는 사다리꼴로 상부는 직사각형의 같은 길이로 이루어져 있다.

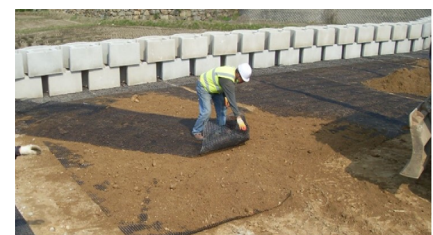
그림 14. 5호 보강토옹벽 곡선부 그리드 시공

보강토옹벽 설계 시 작용하는 토압은 주동토압으로 주동토압이 수렴되기 까지 약간의 수평변위는 발생하게 되는데 직선구간의 경우에는 동일한 방향으로 변위가 발생하기 때문에 문제가 없지만 곡선부의 경우에는 작용방향이 달라 상대적인 변위가 발생한다. 또한 변위가 외측으로 발생할 때 평면상의 곡선반경이 커지므로 블록간의 간격(틈)이 넓어지거나 블록의 균열이 발생하게 된다.

이를 방지하기 위해 그리드 포설시 겹치는 부분의 그리드 사이에는 최소 7.5cm의 흙을 포설

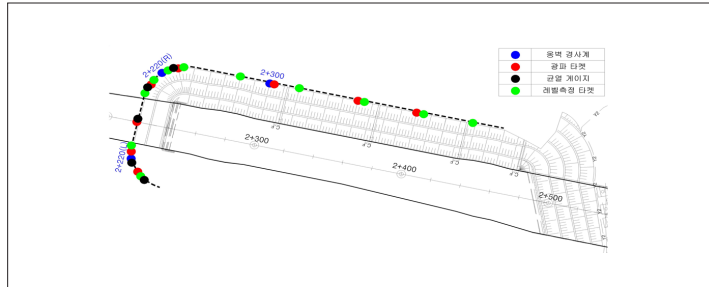
그림 15. 계측기 설치 위치도

5호 보강토옹벽 시공 시 공사현장 인근에서 발생한 경주지진(2016.9.12, 진도 5.8규모) 사례를 참고하고 한국도로공사 도로교통연구원 전문가 자문을 받아 그림15~16, 표6과 같이 계측관리 계획을 수립하였다.
