물곡2교(상, 청평방향)

| PUNDIT | | 물곡2교(상) 초음파속도 DATA | |
|---|---|---|---|
| PROJECT TITLE : | | 국도37호선 물곡2교(상) 정밀안전진단 용역 | |

## — 국도37호선 물곡2교(상) 정밀진단용역 —

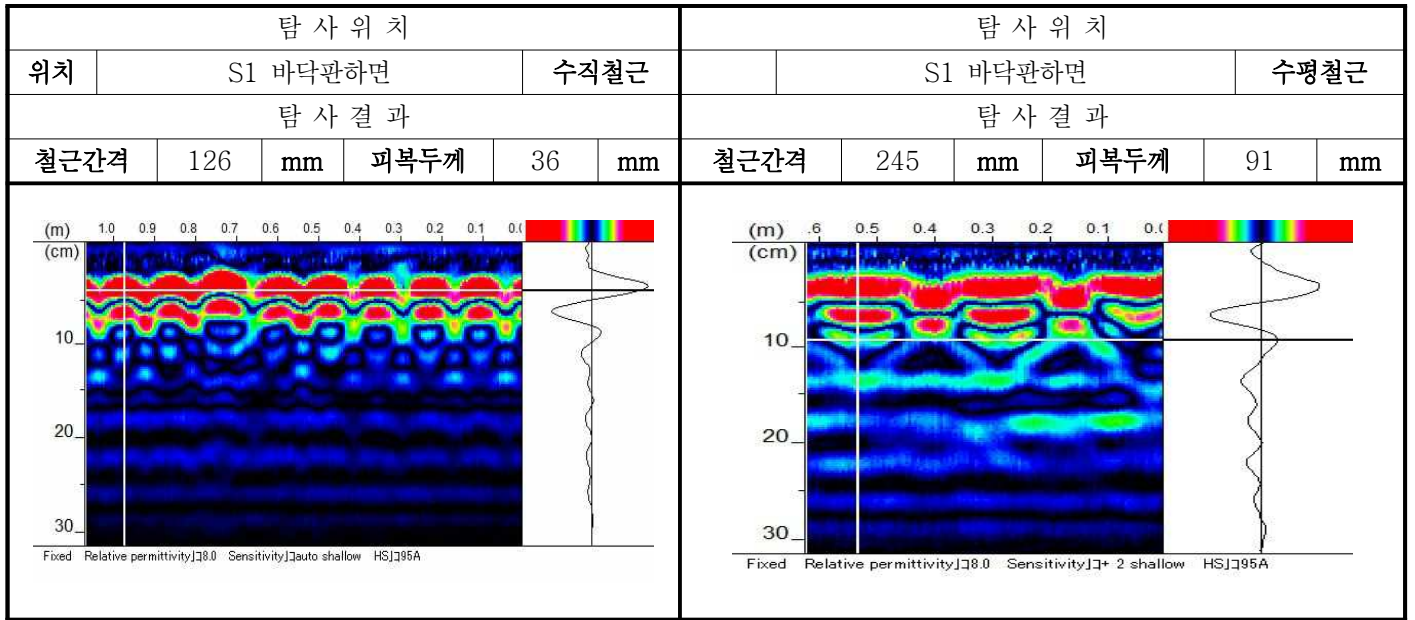
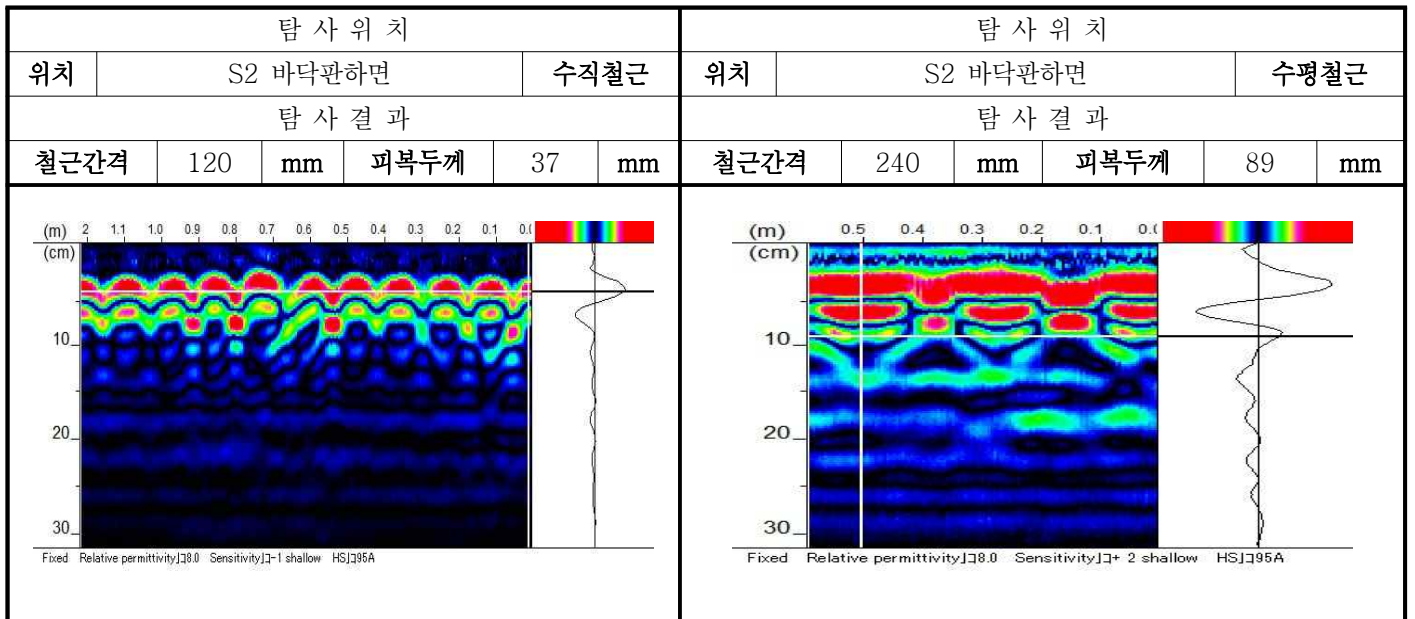
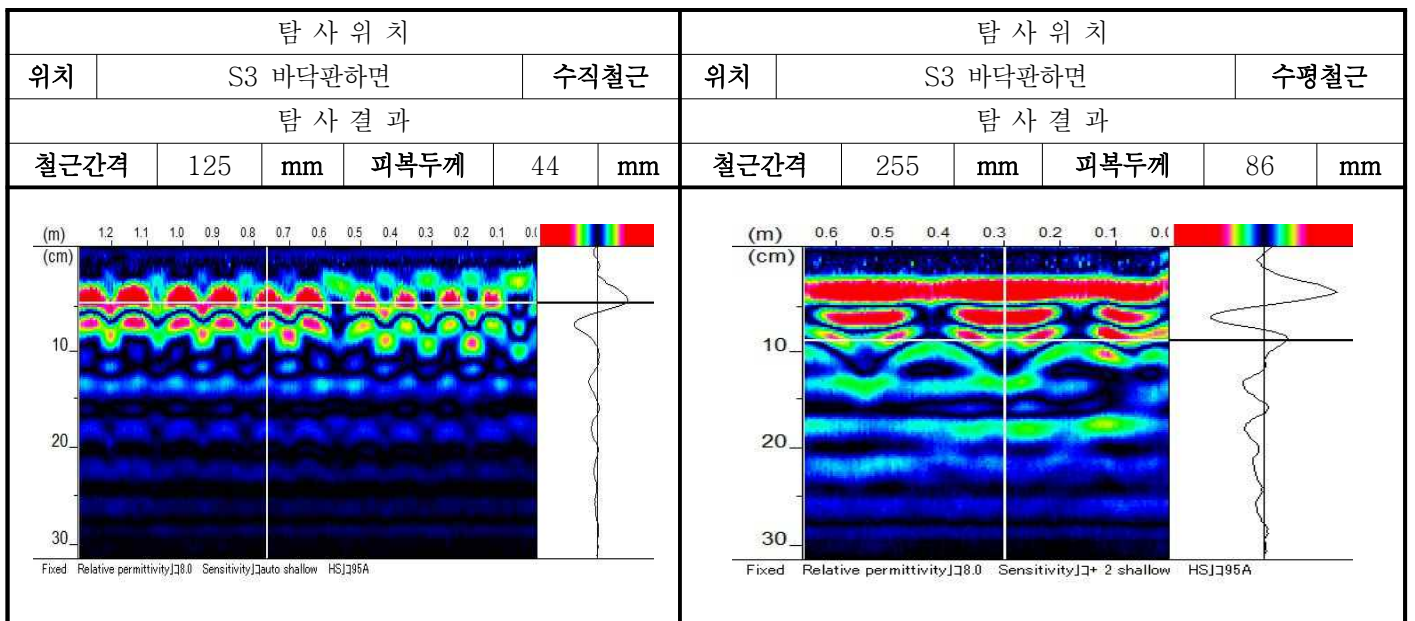
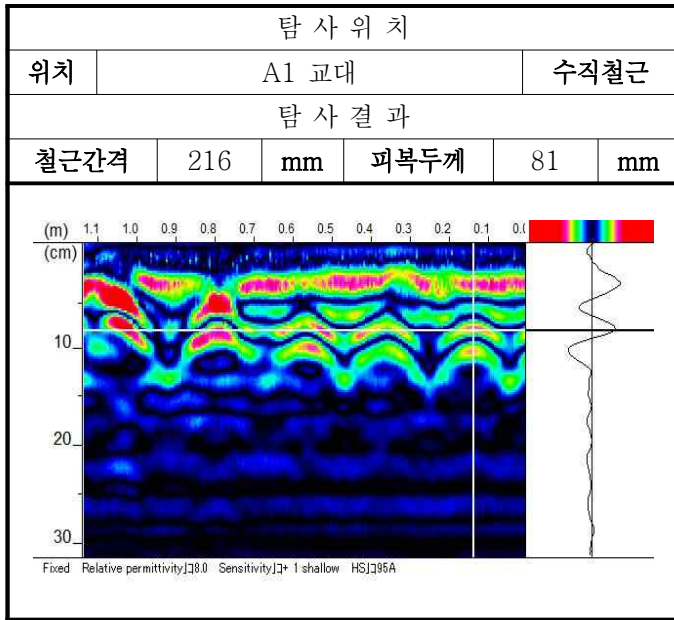
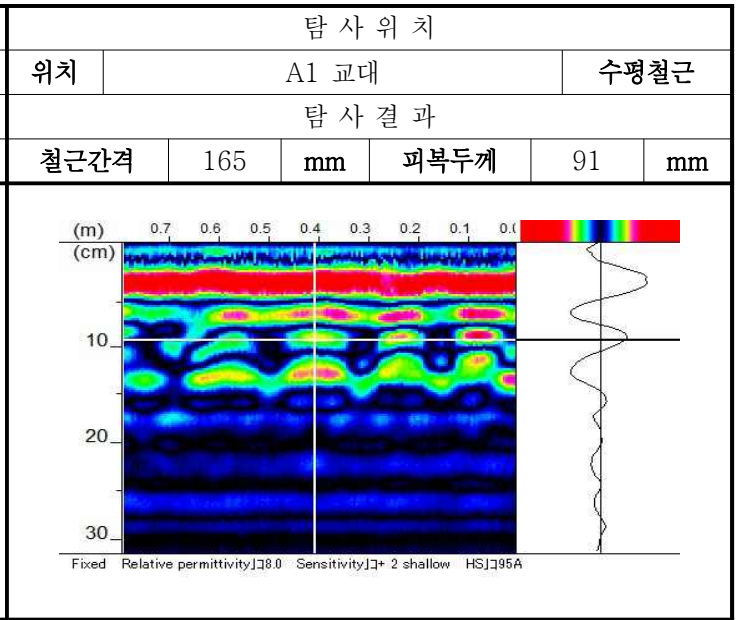
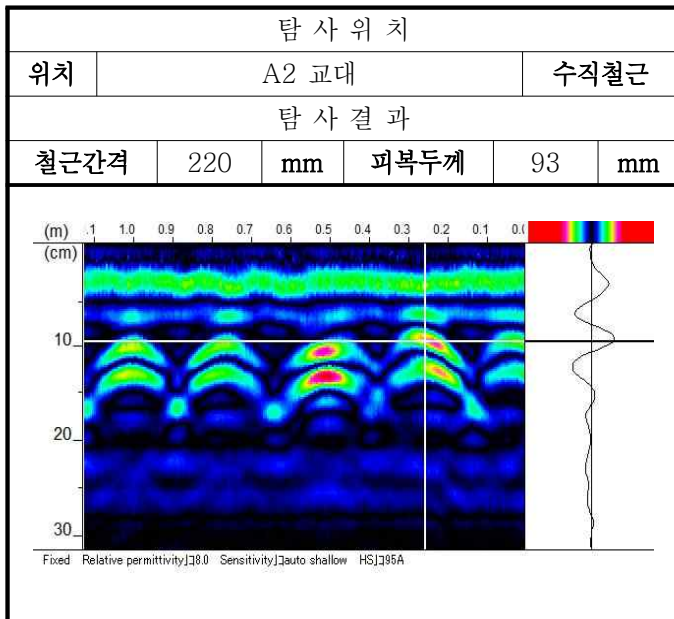
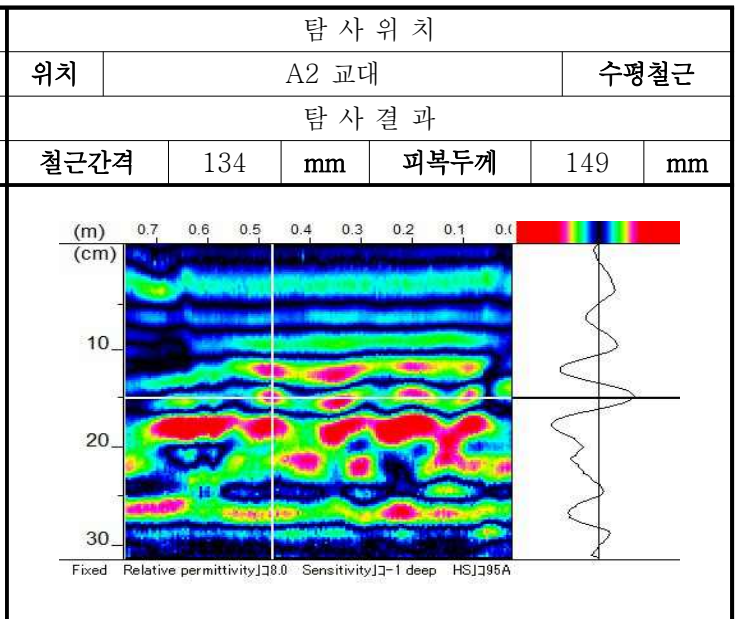
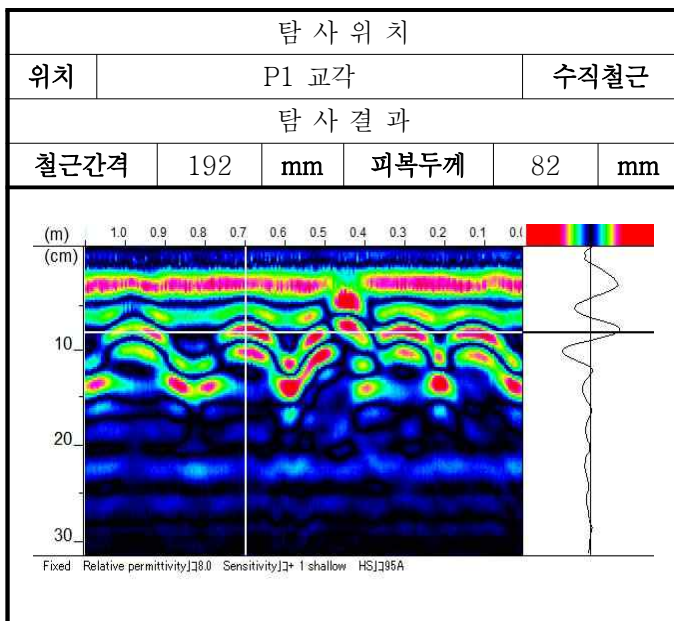
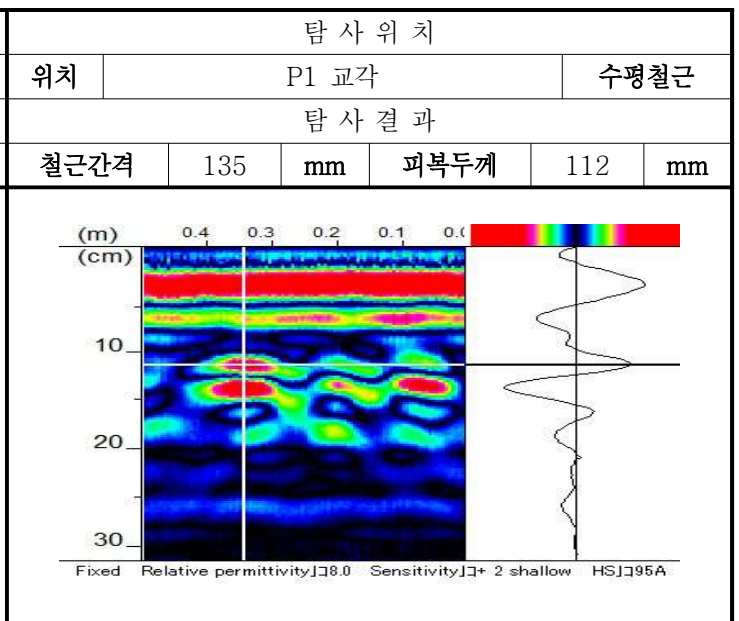
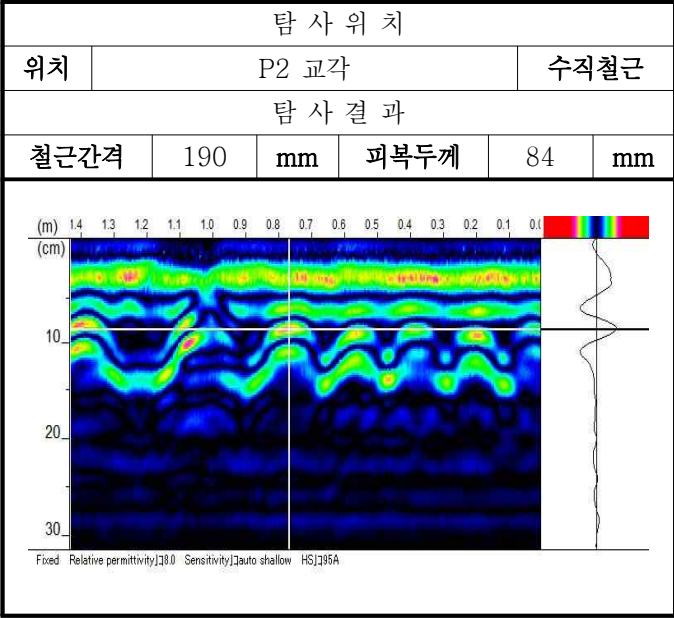
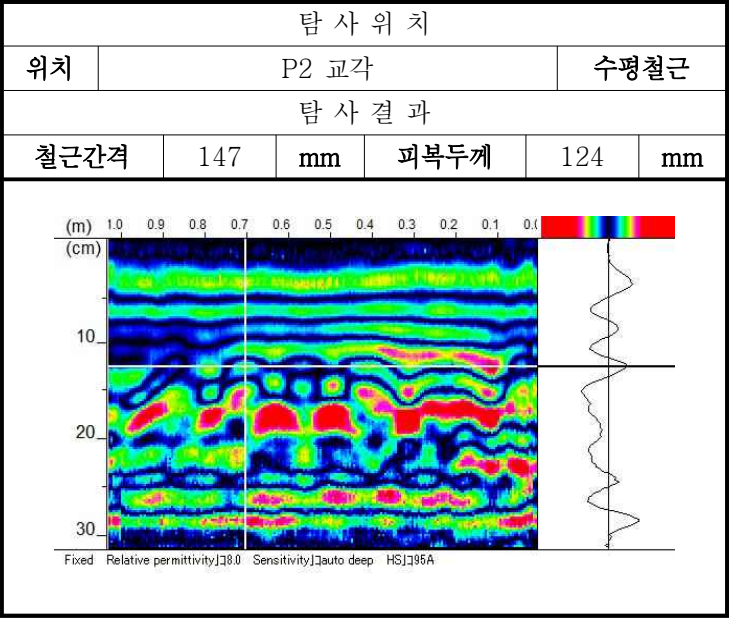
| RC-RADAR | | 물곡2교(상, 청평방향) 철근탐사 자료 | | | | | | |

| 1 | S1 바닥판하면 | 수직철근 | 126 | 125 | 36 | 40 | 양호 | |
| 2 | S2 바닥판하면 | 수직철근 | 120 | 125 | 37 | 40 | 양호 | |
| 3 | S3 바닥판하면 | 수직철근 | 125 | 125 | 44 | 40 | 양호 | |
| 4 | A1 교대 | 수직철근 | 216 | 200 | 81 | 100 | 양호 | |
| 5 | A2 교대 | 수직철근 | 220 | 200 | 93 | 100 | 양호 | |
| 6 | P1 교각 | 수직철근 | 192 | 200 | 82 | 100 | 양호 | |
| 7 | P2 교각 | 수직철근 | 190 | 200 | 84 | 100 | 양호 | |

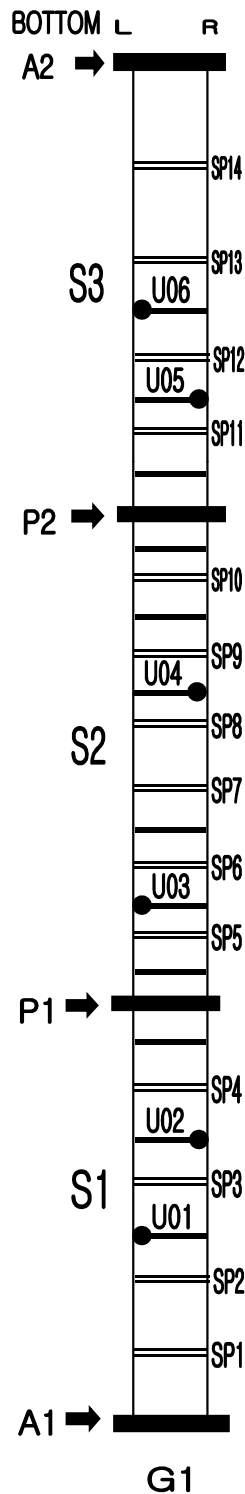
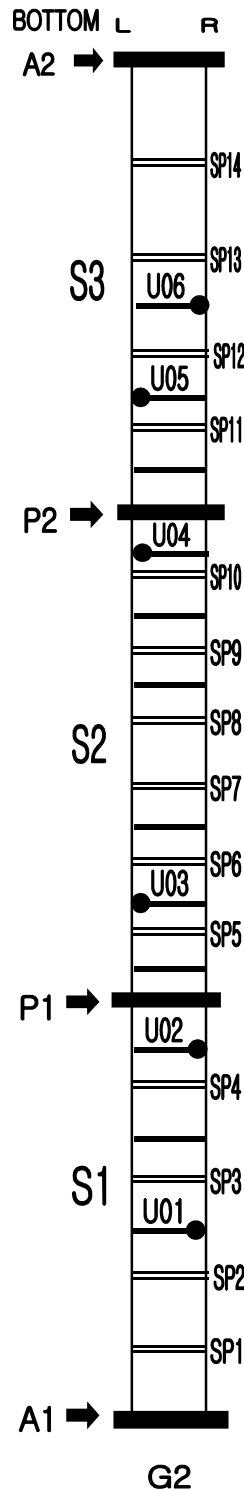
### 물곡2교 비파괴검사 위치도

— : 용접부  
● : UT (300mm)
