## 제 3 장 현장조사 및 시험

본 과업 대상교량인 물곡2교(상, 청평방향)는 국도37호선 상 경기도 가평군 상면 울길리에 위치하고 있으며, 2010년 12월에 준공되어 약 10년 정도의 공용기간이 경과한 상태이며, 주행 2차로 교량이다.

본 교량의 제원은 총연장 150.0m(47.5m+55.0m+47.5m) 총 폭 10.49m인 교량이며, 상부구조는 3경간 연속 Steel Box Girder 형식으로서, 하부구조의 교대는 역T형(2기), 교각은 T형(2기) 구조이고 기초는 교대, 교각은 직접기초로 시공되어 있다.

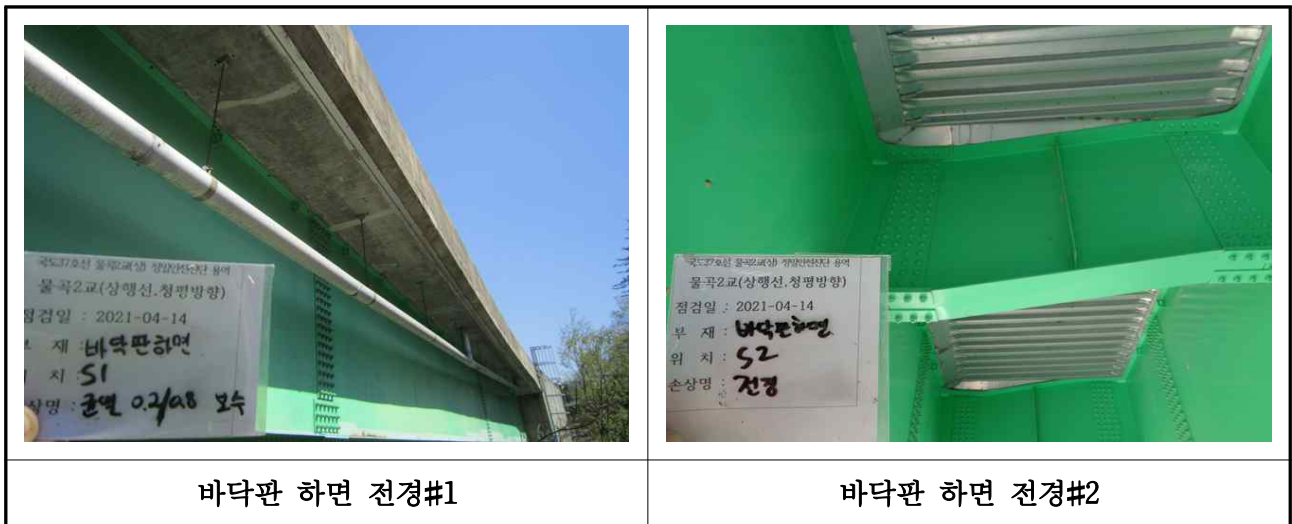
【사진 3.2】 바닥판 전경

- 바닥판하면 현장조사 결과, 균열(0.3mm미만)이 조사되었으며, 일부구간 보수가 실시되었다.

- 바닥판하면의 발생된 폭 0.3mm미만의 균열은 캔틸레버부에 발생한 손상으로 시공초기 건조수축 및 온도변화에 의해 발생된 것으로 판단되며, 주의관찰 후 표면처리보수를 실시하는 것이 유지관리에 효율적일 것으로 판단된다.

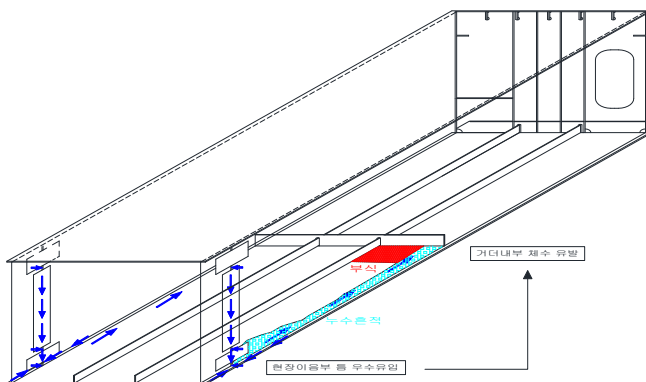
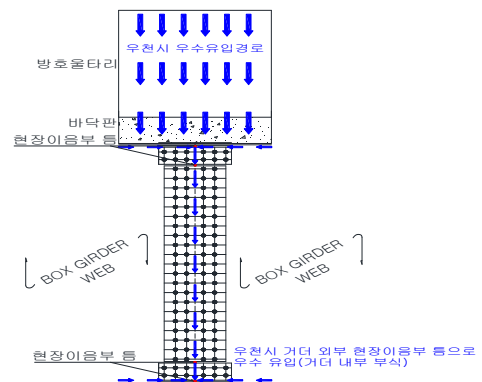
【사진 3.6】 거더 내부 손상현황

- 거더 내부에 대한 현장조사 결과 Splice부 실링재 누락으로 인해 우수유입흔적, 이물 질퇴적 등의 손상이 발생하였다.
- 강재손상은 접합부의 용접상태와 도장상태는 전반적으로 양호하나 일부 국부적인 도장 박락, 부식이 발생한 상태이며, Splice부 볼트풀림이 없는 양호한 상태로 조사되었다.

- 거더 내부에 발생된 우수유입 및 체수혼적은 현장이음부 틈새에 실런트 주입 이전에 발생된 손상이며 현재 셀링보수가 실시되었다. 우수 유입시 일부 토사도 함께 유입되어 있으므로 청소가 요구된다.
- 거더 외부에 발생된 도장박리·박락 도장 공사전 전처리미흡, 부착력 감소, 공용기간 증가에 따른 도장 노후화, 우수접촉 등에 의한 것으로 판단되며 주의관찰 후 진전시 면처리 후 부분 재도장 보수가 요구된다.

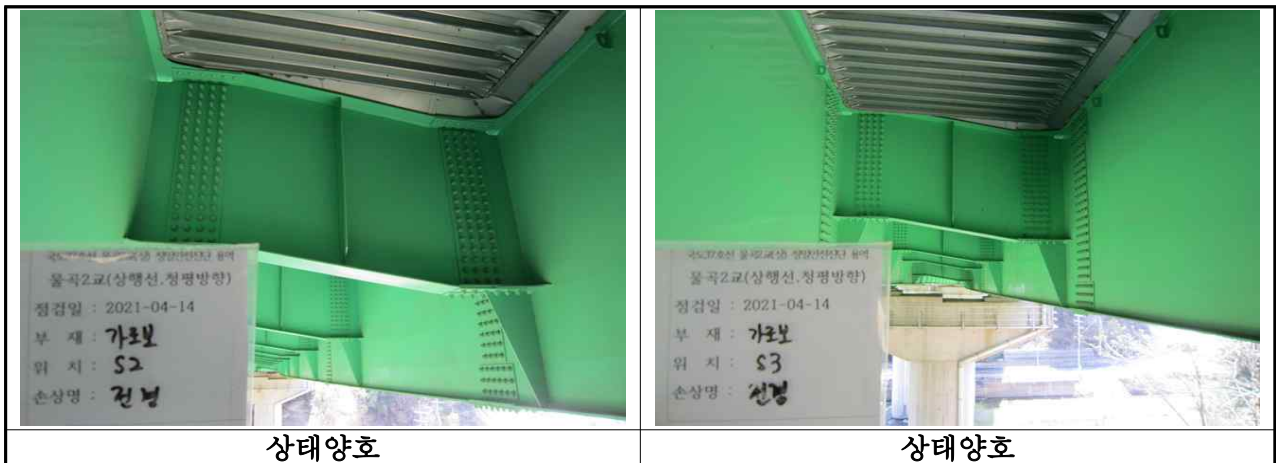
【사진 3.8】 가로보 손상현황

- 가로보에 대한 현장조사 결과 손상이 없는 양호한 상태로 조사되었다.

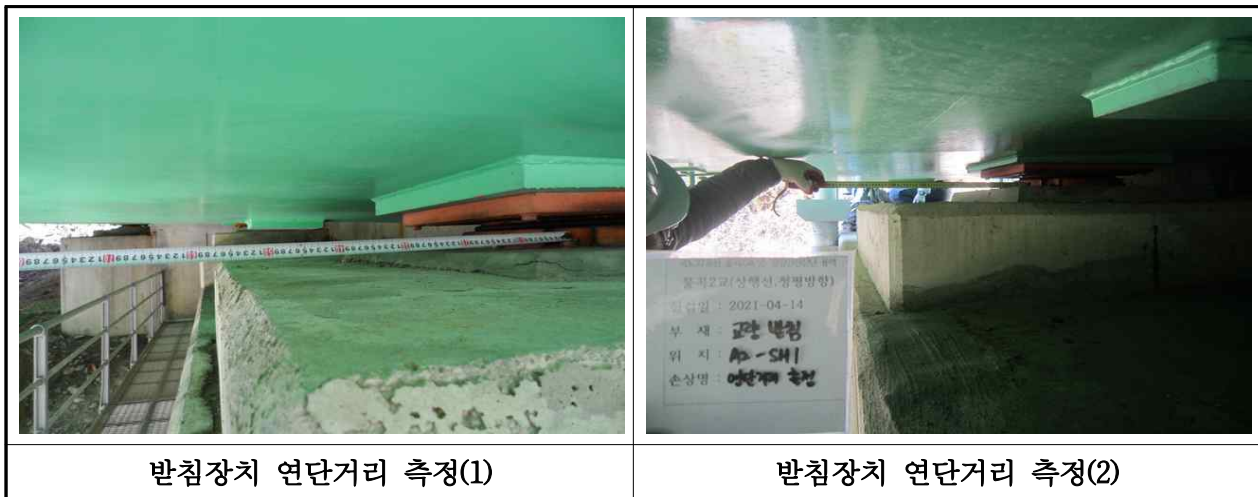
【사진 3.13】 교량받침장치 연단거리측정

- 교대 및 교각의 교좌면은 상부구조로부터 집중하중을 받는 부위이고, 지진시에는 큰 수평력이 작용하는 곳이다. 연단거리가 짧으면 고정단에서는 콘크리트 구체 또는 교량받침이 파손될 수 있고, 가동단에서는 최악의 경우 받침이 벗어나 거더가 낙하할 수도 있다.
- 상부구조의 길이에 따라 ‘도로교설계기준(2009, 국토교통부)’에서는 최소값을 규정하고 있다.

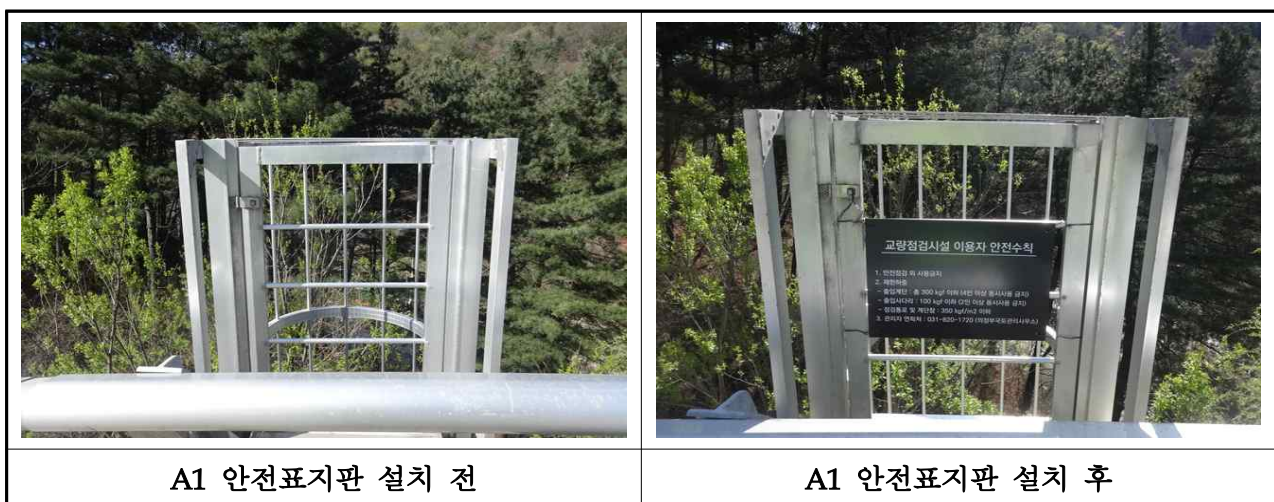
【사진 3.25】 부대시설 손상현황

- 조사 결과 손상이 없는 양호한 상태로 확인되었고, 금회 점검로 안전표지판 설치를 실시하였다.

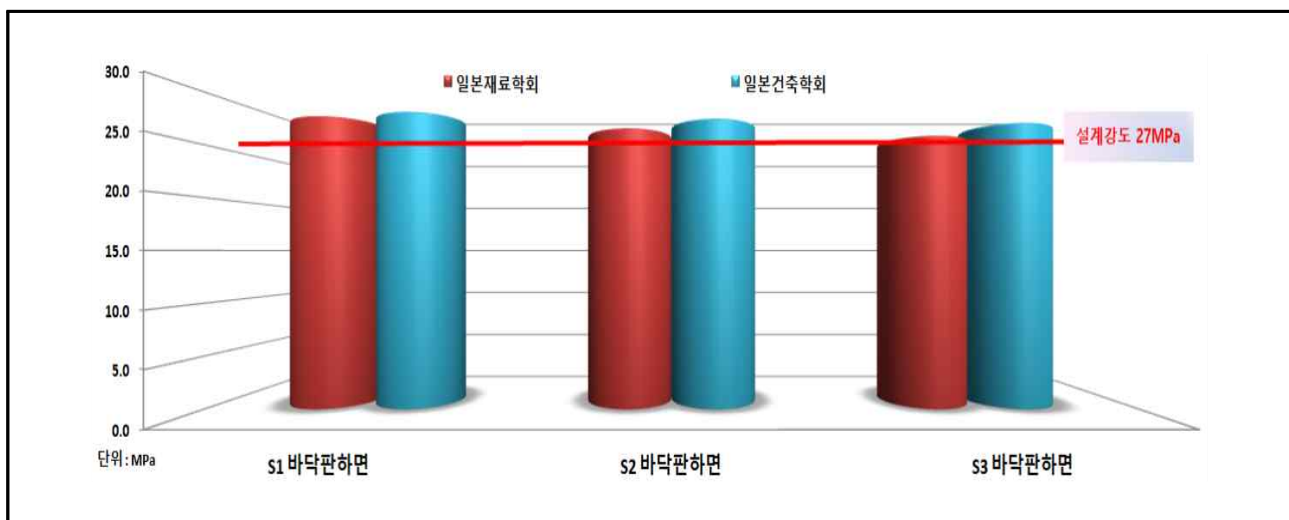
【그림 3.6】 상부구조 압축강도 추정결과

- 반발경도법에 의한 압축강도 측정결과 상부구조 27.2~28.2MPa, 하부구조 25.2~26.7MPa 로 측정 되었으며, 모두 설계기준 압축강도(상부: 27.0MPa, 하부: 24.0MPa)를 상회하는 것으로 강도 저하가 없는 것으로 판단된다.

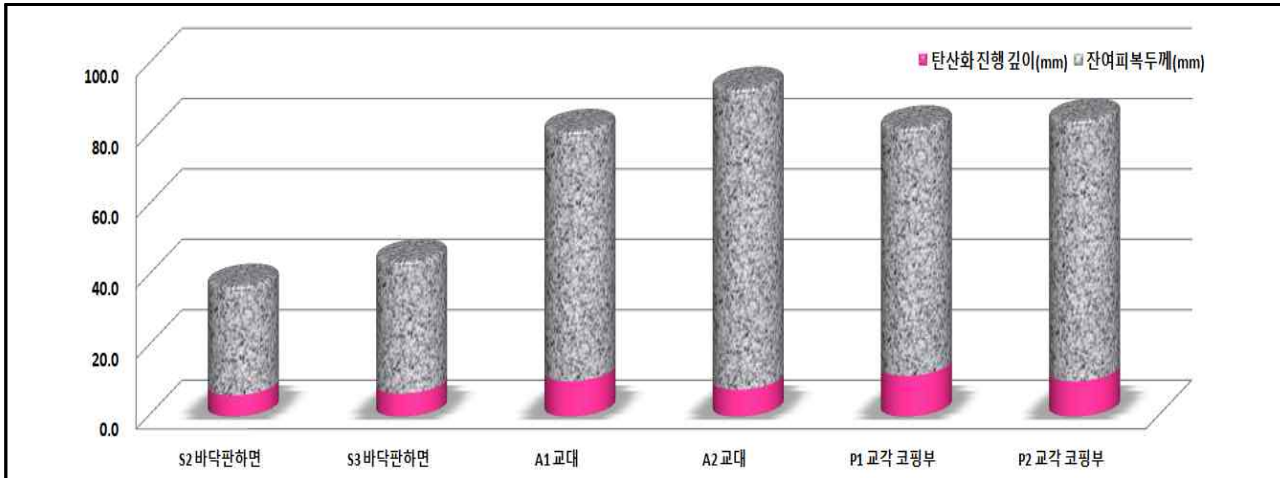
【그림 3.8】 탄산화 깊이 측정결과

- 상부구조 탄산화깊이는 6.0~6.5mm, 하부구조 탄산화깊이는 7.6~11.5mm로 측정되었으며, 잔여깊이가 30mm 이상을 확보하고, 세부지침 지침기준 "a"로 평가 되어 탄산화에 따른 철근의 부식발생 영향은 없는 것으로 판단된다.
