## 제 9 장 종합결론 및 건의사항

본 과업 대상교량인 물곡2교(상, 청평방향)는 국도37호선 경기도 가평군 상면 읍길리에 위치하고 있다.

본 교량의 준공연도는 2010년 12월이며, 설계차량하중은 DB-24의 Steel Box Girder교로서 총연장 150.0m, 차로수는 2차선이며, 폭원은 10.49m이다. 양방향 하부구조 교각은 T형이며, 교대는 역T형, 기초는 직접기초로 조사되었다.

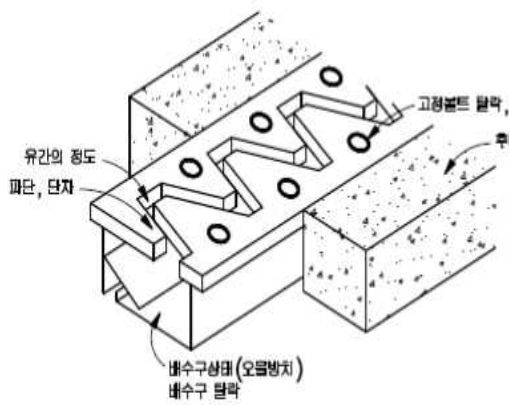
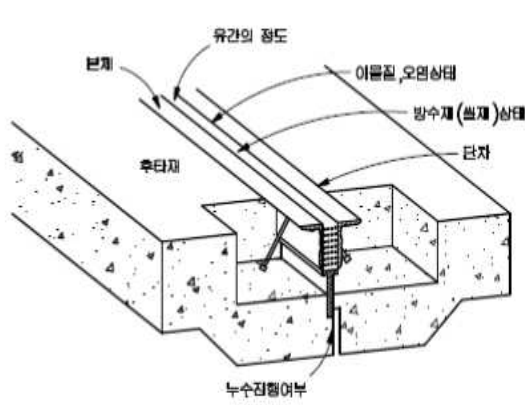
| 점 검 부 위 | | 점 검 항 목 |
|---|---|---|
| 주요 손상 | | <p>&lt;후타재 균열&gt;                      &lt;본체 이물질퇴적&gt;                      &lt;본체 부식&gt;</p> |
