## 제5편 사 면

# 1. 영천절토01

영천절토01은 경상북도 상주시 낙동면 상촌리(상주영천고속도로 1.000~1.400km)에 위치한 사면으로서 총 연장 400.0m, 높이 34.2m로, 2017년 06월 준공된 절토사면이다.

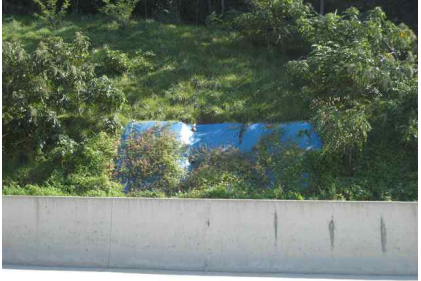
| 구 분 | 중점유지관리 사항 | 현황 사진 |
|---|---|---|
| 사<br>면<br>부 | <ul style="list-style-type: none"> <li>· 임시보수 구간<br/>→ 임시보수부는 지표수에 대해 취약하므로, 주기적인 점검으로 통해 손상의 진전유무에 대한 확인, 유지관리를 실시</li> </ul> | |

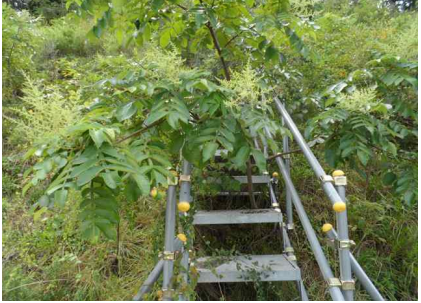
| 구 분 | 중점유지관리 사항 | 현황 사진 |
|---|---|---|
| 보호<br>시설 | <ul style="list-style-type: none"> <li>· 점검계단 식생<br/>→ 원활한 점검 및 유지관리를 위해 식생에 대한 정비가 필요</li> </ul> | |

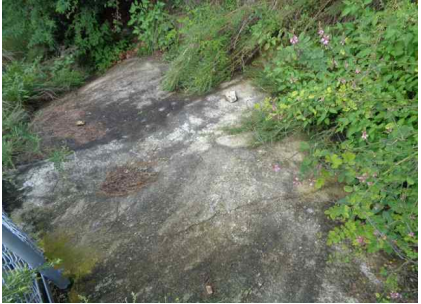
| 구 분 | 손상 내용 | 단위 | 물량 | 개소 | 보수방안 | 비고 |
|---|---|---|---|---|---|---|
| 배수시설 | 소단배수로 균열 | m | 40.0 | 20 | 주입보수 | |

| 구 분 | 중점유지관리 사항 | 현황 사진 |
|---|---|---|
| 배수<br>시설 | <ul style="list-style-type: none"> <li>배수로 균열 구간<br/>→ 균열부에 대한 보수가 필요하며, 보수후에도 재손상 발생에 대한 주기적인 점검을 실시하는 유지관리가 필요</li> </ul> | |

| 구분 | 손상내용 | 보수방안 | 손상<br>물량 | 보수<br>물량 | 단위 | 단가<br>(천원) | 개략공사비<br>(천원) | 우선<br>순위 |
|---|---|---|---|---|---|---|---|---|
| 배수시설 | 소단배수로 균열 | 주입보수 | 40.0 | 60.00 | m | 65 | 3,900 | 1 |

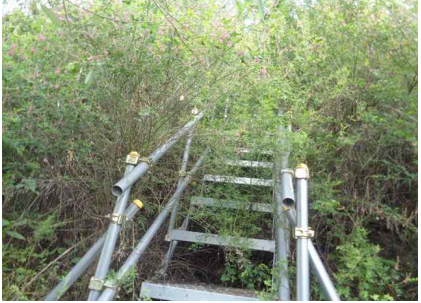
| 구 분 | 중점유지관리 사항 | 현황 사진 |
|---|---|---|
| 보호<br>시설 | <ul style="list-style-type: none"> <li>점검계단 식생<br/>→ 원활한 점검 및 유지관리를 위해 식생에 대한 정비가 필요</li> </ul> | |

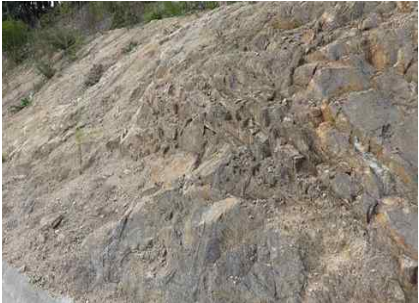
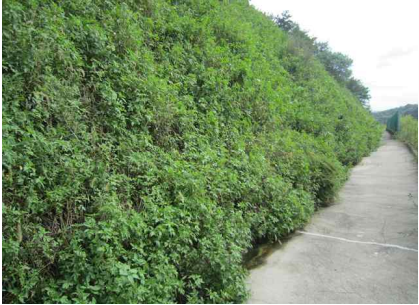
| 구 분 | 중점유지관리 사항 | 현황 사진 |
|---|---|---|
| 사<br>면<br>부 | <ul style="list-style-type: none"> <li>· 심한풍화 구간<br/>→ 현재 풍화의 진전은 크지 않지만, 공용기간 증가시 풍화 및 유실에 대한 손상발생 가능성이 있으므로, 주기적인 점검으로 통해 손상의 진전유무에 대한 확인, 유지관리를 실시</li> <li>· 표층유실(현재양호) 구간<br/>→ 현재 양호한 상태이나, 동절기(해빙기) 및 장마철(지표수)에 의해 손상발생 가능성이 있으므로, 주기적인 점검으로 통해 손상의 진전유무에 대한 확인, 유지관리를 실시</li> </ul> | |

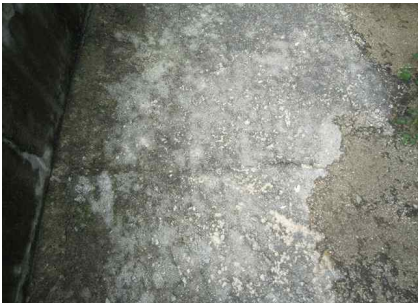
| 구 분 | 손상 내용 | 단위 | 물량 | 개소 | 보수방안 | 비고 |
|---|---|---|---|---|---|---|
| 배수시설 | 소단배수로 균열 | m | 10.0 | 5 | 주입보수 | |

| 구 분 | 중점유지관리 사항 | 현황 사진 |
|---|---|---|
| 배수<br>시설 | <ul style="list-style-type: none"> <li>· 배수로 균열 구간<br/>→ 균열부에 대한 보수가 필요하며, 보수후에도 재손상 발생에 대한 주기적인 점검을 실시하는 유지관리가 필요</li> </ul> | |

| 구분 | 손상내용 | 보수방안 | 손상<br>물량 | 보수<br>물량 | 단위 | 단가<br>(천원) | 개략공사비<br>(천원) | 우선<br>순위 |
|---|---|---|---|---|---|---|---|---|
| 배수시설 | 소단배수로 균열 | 주입보수 | 10.0 | 15.00 | m | 65 | 975 | 1 |

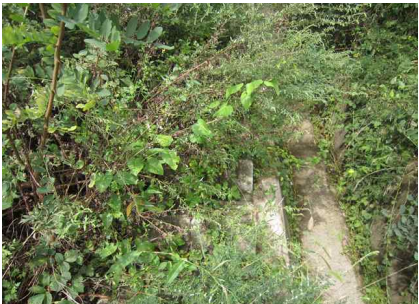
| 구 분 | 중점유지관리 사항 | 현황 사진 |
|---|---|---|
| 보호<br>시설 | <ul style="list-style-type: none"> <li>· 점검계단 식생<br/>→ 원활한 점검 및 유지관리를 위해 식생에 대한 정비가 필요</li> </ul> | |

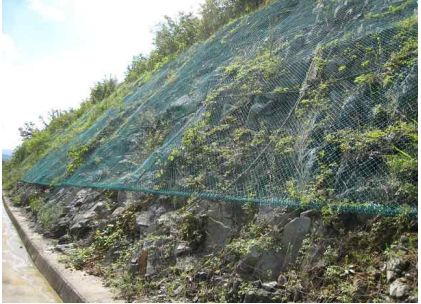
| 구 분 | 중점유지관리 사항 | 현황 사진 |
|---|---|---|
| 사<br>면<br>부 | <ul style="list-style-type: none"> <li>· 심한풍화 구간<br/>→ 심한풍화구간은 현재 낙석방지망 및 낙석방지울타리 등 보호공이 설치되어 있어 안전성에 문제는 없으나, 공용기간 증가에 따른 지표수유입, 풍화에 대한 주기적인 점검을 실시하는 유지관리가 필요</li> </ul> | |

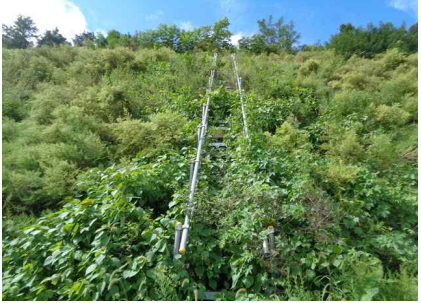
| 구 분 | 중점유지관리 사항 | 현황 사진 |
|---|---|---|
| 보호<br>시설 | <ul style="list-style-type: none"> <li>· 점검계단 식생<br/>→ 원활한 점검 및 유지관리를 위해 식생에 대한 정비가 필요</li> </ul> | |

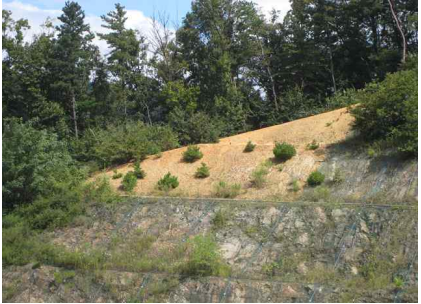
| 구 분 | 중점유지관리 사항 | 현황 사진 |
|---|---|---|
| 사<br>면<br>부 | <ul style="list-style-type: none"> <li>• 심한풍화 구간<br/>→ 지표수 및 해빙기에 대해 취약하므로, 주기적인 점검으로 통해 손상의 진전유무에 대한 확인, 유지관리를 실시</li> </ul> | |

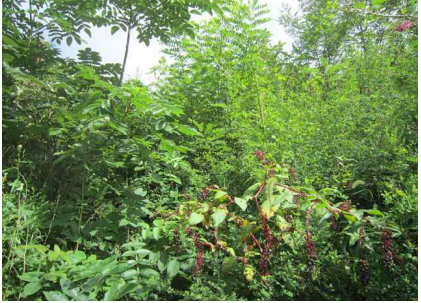
| 구 분 | 중점유지관리 사항 | 현황 사진 |
|---|---|---|
| 보호<br>시설 | <ul style="list-style-type: none"> <li>• 점검계단 식생<br/>→ 원활한 점검 및 유지관리를 위해 식생에 대한 정비가 필요</li> </ul> | |

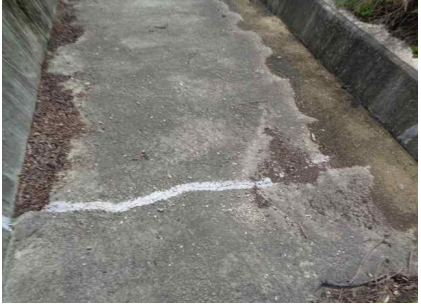
| 구 분 | 손상 내용 | 단위 | 물량 | 개소 | 보수방안 | 비고 |
|---|---|---|---|---|---|---|
| 배수시설 | 소단배수로 균열 | m | 15.0 | 6 | 주입보수 | |

| 구 분 | 중점유지관리 사항 | 현황 사진 |
|---|---|---|
| 배수 시설 | <ul style="list-style-type: none"> <li>• 배수로 균열 구간<br/>→ 균열부에 대한 보수가 필요하며, 보수후에도 재손상 발생에 대한 주기적인 점검을 실시하는 유지관리가 필요</li> </ul> | |

| 구분 | 손상내용 | 보수방안 | 손상<br>물량 | 보수<br>물량 | 단위 | 단가<br>(천원) | 개략공사비<br>(천원) | 우선<br>순위 |
|---|---|---|---|---|---|---|---|---|
| 배수시설 | 소단배수로 균열 | 주입보수 | 15.0 | 22.50 | m | 65 | 1,463 | 1 |

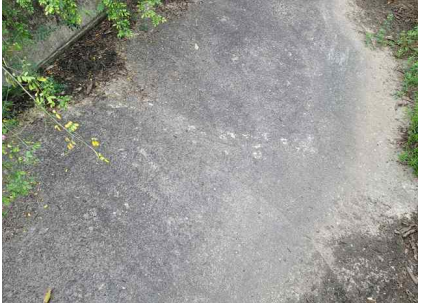
| 구 분 | 손상 내용 | 단위 | 물량 | 개소 | 보수방안 | 비고 |
|---|---|---|---|---|---|---|
| 배수시설 | 소단배수로 균열 | m | 23.0 | 9 | 주입보수 | |

| 구 분 | 중점유지관리 사항 | 현황 사진 |
|---|---|---|
| 배수 시설 | <ul style="list-style-type: none"> <li>• 배수로 균열 구간<br/>→ 균열부에 대한 보수가 필요하며, 보수후에도 재손상 발생에 대한 주기적인 점검을 실시하는 유지관리가 필요</li> </ul> | |

| 구분 | 손상내용 | 보수방안 | 손상<br>물량 | 보수<br>물량 | 단위 | 단가<br>(천원) | 개략공사비<br>(천원) | 우선<br>순위 |
|---|---|---|---|---|---|---|---|---|
| 배수시설 | 소단배수로 균열 | 주입보수 | 23.0 | 34.50 | m | 65 | 2,243 | 1 |

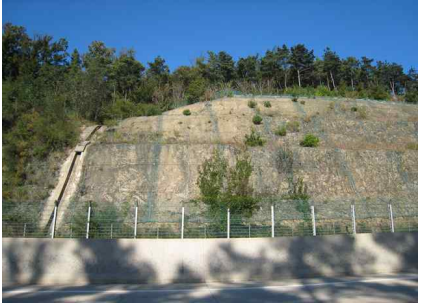
| 구 분 | 중점유지관리 사항 | 현황 사진 |
|---|---|---|
| 사<br>면<br>부 | <ul style="list-style-type: none"> <li>· 심한풍화 구간<br/>→ 풍화는 장마(지표수 유입) 및 해빙기에 취약하므로, 주기적인 점검으로 통해 손상의 진전유무 확인에 대한 유지관리를 실시</li> </ul> | |

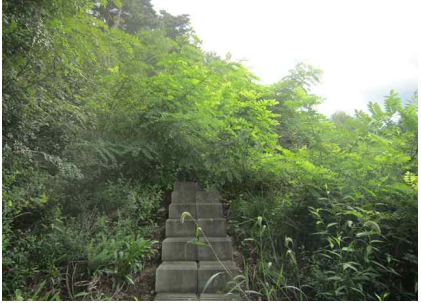
| 구 분 | 중점유지관리 사항 | 현황 사진 |
|---|---|---|
| 보호<br>시설 | <ul style="list-style-type: none"> <li>· 점검계단 식생<br/>→ 원활한 점검 및 유지관리를 위해 식생에 대한 정비가 필요</li> </ul> | |

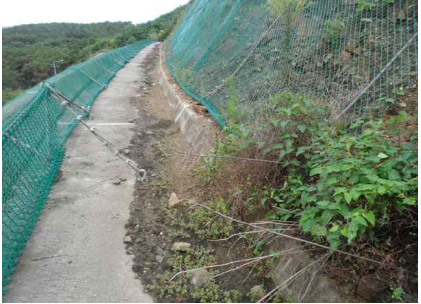
| 구 분 | 중점유지관리 사항 | 현황 사진 |
|---|---|---|
| 배수<br>시설 | <ul style="list-style-type: none"> <li>• 배수로 균열 구간<br/>→ 균열부에 대한 보수가 필요하며, 보수후에도 재손상 발생에 대한 주기적인 점검을 실시하는 유지관리가 필요</li> <li>• 배수로 토사퇴적 구간<br/>→ 토사퇴적은 원활한 배수를 위해 청소가 필요하며, 주기적인 점검을 통한 유지관리가 필요</li> </ul> | |

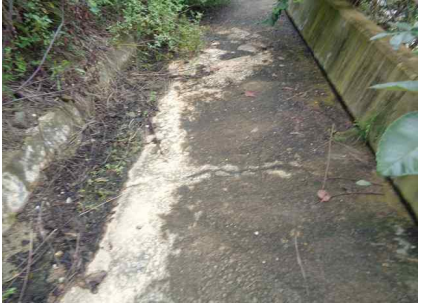
| 구 분 | 중점유지관리 사항 | 현황 사진 |
|---|---|---|
| 배수 시설 | <ul style="list-style-type: none"> <li>• 배수로 균열 구간<br/>→ 균열부에 대한 보수가 필요하며, 보수후에도 재손상 발생에 대한 주기적인 점검을 실시하는 유지관리가 필요</li> <li>• 배수로 토사퇴적 구간<br/>→ 토사퇴적은 원활한 배수를 위해 청소가 필요하며, 주기적인 점검을 통한 유지관리가 필요</li> </ul> | |

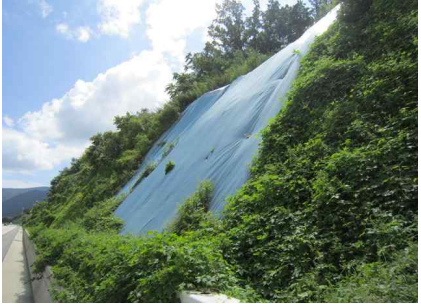
| 구 분 | 중점유지관리 사항 | 현황 사진 |
|---|---|---|
| 사<br>면<br>부 | <ul style="list-style-type: none"> <li>· 임시보수 구간<br/>→ 임시보수부는 지표수에 대해 취약하므로, 주기적인 점검으로 통해 손상의 진전유무에 대한 확인</li> </ul> | |

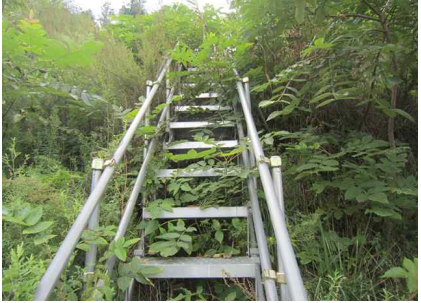
| 구 분 | 중점유지관리 사항 | 현황 사진 |
|---|---|---|
| 보호<br>시설 | <ul style="list-style-type: none"> <li>· 점검계단 식생<br/>→ 원활한 점검 및 유지관리를 위해 식생에 대한 정비가 필요</li> </ul> | |

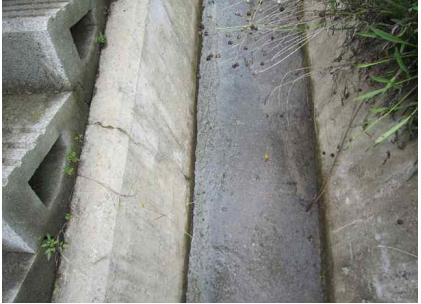
| 구 분 | 중점유지관리 사항 | 현황 사진 |
|---|---|---|
| 배수<br>시설 | <ul style="list-style-type: none"> <li>• 배수로 균열 구간<br/>→ 균열부에 대한 보수가 필요하며, 보수후에도 재손상 발생에 대한 주기적인 점검을 실시하는 유지관리가 필요</li> </ul> | |

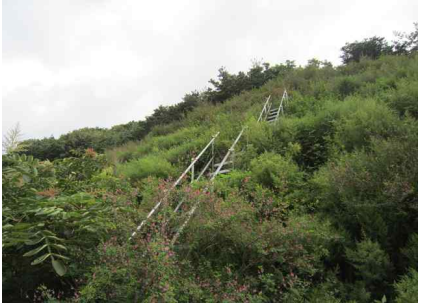
| 구 분 | 중점유지관리 사항 | 현황 사진 |
|---|---|---|
| 보호<br>시설 | <ul style="list-style-type: none"> <li>• 점검계단 식생<br/>→ 원활한 점검 및 유지관리를 위해 식생에 대한 정비가 필요</li> </ul> | |

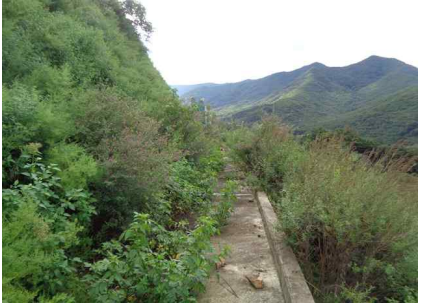
| 구 분 | 중점유지관리 사항 | 현황 사진 |
|---|---|---|
| 배수<br>시설 | <ul style="list-style-type: none"> <li>• 배수로 토사퇴적 구간<br/>→ 토사퇴적에 대한 정비가 필요하며, 주기적인 점검을 실시하는 유지관리가 필요</li> </ul> | |

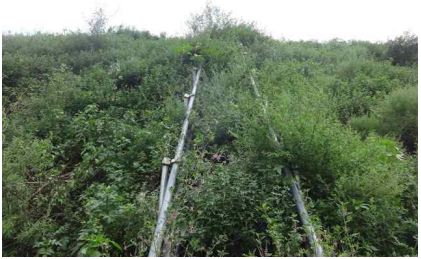
| 구 분 | 중점유지관리 사항 | 현황 사진 |
|---|---|---|
| 보호<br>시설 | <ul style="list-style-type: none"> <li>• 점검계단 식생<br/>→ 원활한 점검 및 유지관리를 위해 식생에 대한 정비가 필요</li> </ul> | |

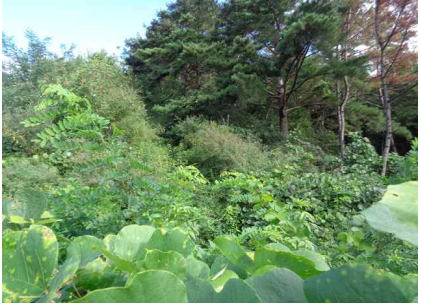
| 구 분 | 중점유지관리 사항 | 현황 사진 |
|---|---|---|
| 보호<br>시설 | <ul style="list-style-type: none"> <li>• 점검계단 식생</li> <li>→ 원활한 점검 및 유지관리를 위해 식생에 대한 정비가 필요</li> </ul> | |

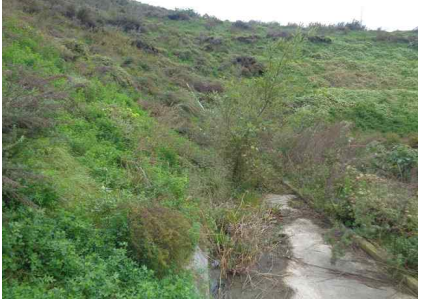
| 구 분 | 중점유지관리 사항 | 현황 사진 |
|---|---|---|
| 배수<br>시설 | <ul style="list-style-type: none"> <li>· 배수로 균열 구간<br/>→ 균열부에 대한 보수가 필요하며, 보수후에도 재손상 발생에 대한 주기적인 점검을 실시하는 유지관리가 필요</li> <li>· 배수로 토사퇴적 구간<br/>→ 원활한 배수를 위해 청소가 필요하며, 주기적인 점검을 실시하는 유지관리가 필요</li> </ul> | |

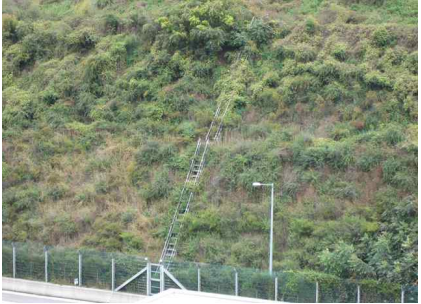
| 구 분 | 중점유지관리 사항 | 현황 사진 |
|---|---|---|
| 보호<br>시설 | <ul style="list-style-type: none"> <li>· 점검계단 식생<br/>→ 원활한 점검 및 유지관리를 위해 식생에 대한 정비가 필요</li> </ul> | |

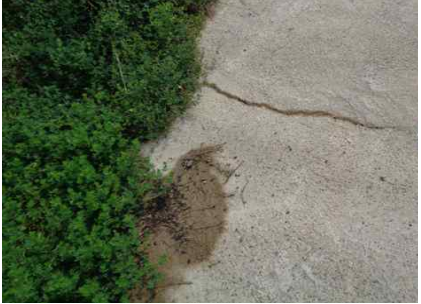
| 구 분 | 중점유지관리 사항 | 현황 사진 |
|---|---|---|
| 배수 시설 | <ul style="list-style-type: none"> <li>• 배수로 균열 구간<br/>→ 균열부에 대한 보수가 필요하며, 재손상 발생에 대한 주기적인 점검을 실시하는 유지관리가 필요</li> </ul> | |

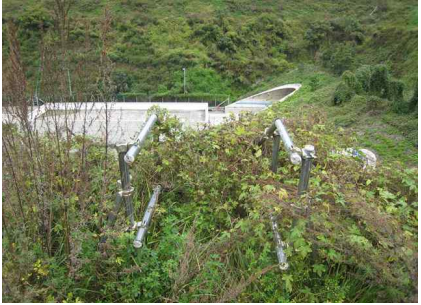
| 구 분 | 중점유지관리 사항 | 현황 사진 |
|---|---|---|
| 보호 시설 | <ul style="list-style-type: none"> <li>• 점검계단 식생<br/>→ 원활한 점검 및 유지관리를 위해 식생에 대한 정비가 필요</li> </ul> | |

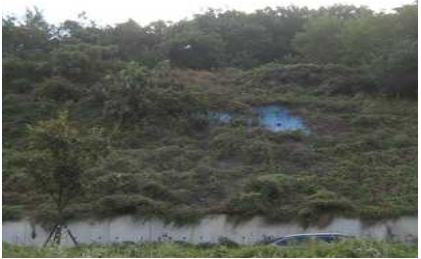
| 구 분 | 중점유지관리 사항 | 현황 사진 |
|---|---|---|
| 배수 시설 | <ul style="list-style-type: none"> <li>표층유실 임시보수 구간</li> <li>→ 장마철 및 강우시 주기적인 점검을 실시하는 유지관리가 필요</li> </ul> | |

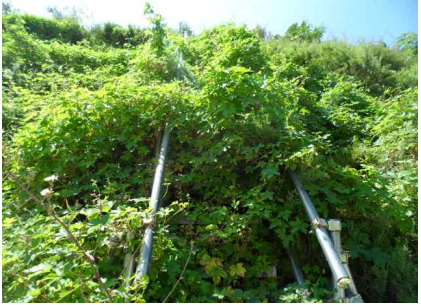
| 구 분 | 중점유지관리 사항 | 현황 사진 |
|---|---|---|
| 보호 시설 | <ul style="list-style-type: none"> <li>점검계단 식생</li> <li>→ 원활한 점검 및 유지관리를 위해 식생에 대한 정비가 필요</li> </ul> | |

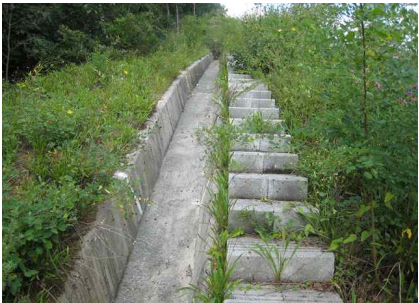
| 구 분 | 중점유지관리 사항 | 현황 사진 |
|---|---|---|
| 보호<br>시설 | <ul style="list-style-type: none"> <li>· 점검계단 식생<br/>→ 원활한 점검 및 유지관리를 위해 식생에 대한 정비가 필요</li> </ul> | |

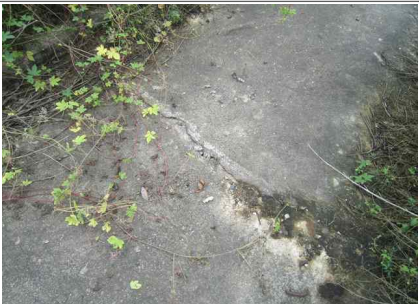
| 구 분 | 중점유지관리 사항 | 현황 사진 |
|---|---|---|
| 배수<br>시설 | <ul style="list-style-type: none"> <li>• 배수로 균열 구간<br/>→ 균열부에 대한 보수가 필요하며, 보수후에도 재손상 발생에 대한 주기적인 점검을 실시하는 유지관리가 필요</li> </ul> | |

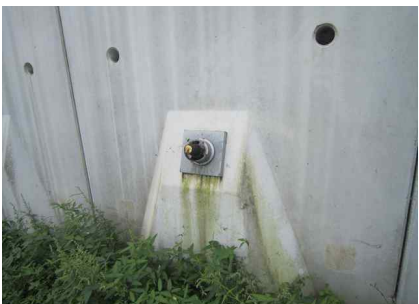
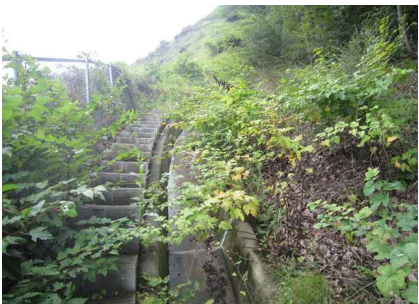
| 구 분 | 중점유지관리 사항 | 현황 사진 |
|---|---|---|
| 보호<br>시설 | <ul style="list-style-type: none"> <li>• 판넬형 옹벽 앵커캡 파손<br/>→ 캡교체 후 주기적인 확인 필요</li> <li>• 점검계단 식생<br/>→ 원활한 점검 및 유지관리를 위해 식생에 대한 정비가 필요</li> </ul> | <br> |

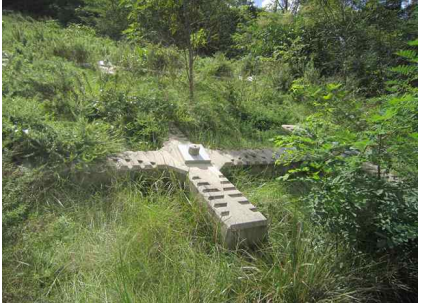
| 구 분 | 중점유지관리 사항 | 현황 사진 |
|---|---|---|
| 사<br>면<br>부 | <ul style="list-style-type: none"> <li>• 격자블럭 설치 구간</li> <li>→ 격자앵커부는 현재 양호한 상태이나, 장기공용시 우수 및 동결융해로 인한 정착력 저하 및 주변부 유실이 발생할 수 있으므로, 주기적인 점검으로 통해 손상의 발생유무에 대한 확인, 유지관리를 실시</li> </ul> | |

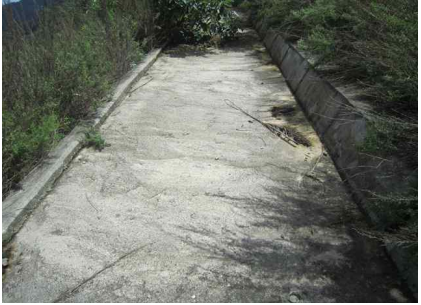
| 구 분 | 중점유지관리 사항 | 현황 사진 |
|---|---|---|
| 배수<br>시설 | <ul style="list-style-type: none"> <li>• 배수로 균열 구간</li> <li>→ 균열부에 대한 보수가 필요하며, 보수후에도 재손상 발생에 대한 주기적인 점검을 실시하는 유지관리가 필요</li> </ul> | |

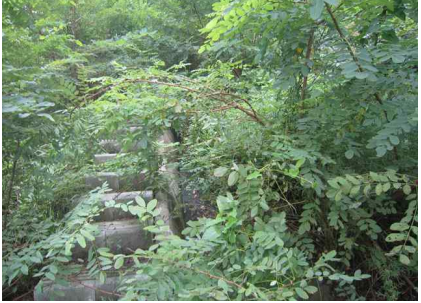
| 구 분 | 중점유지관리 사항 | 현황 사진 |
|---|---|---|
| 보호<br>시설 | <ul style="list-style-type: none"> <li>• 점검계단 식생</li> <li>→ 원활한 점검 및 유지관리를 위해 식생에 대한 정비가 필요</li> </ul> | |

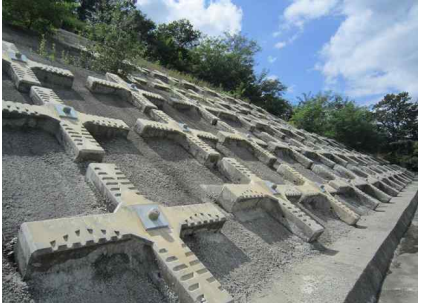
| 구 분 | 중점유지관리 사항 | 현황 사진 |
|---|---|---|
| 사<br>면<br>부 | <ul style="list-style-type: none"> <li>• 격자블럭 설치 구간</li> <li>→ 격자블럭부는 현재 양호한 상태이나, 장기공용시 우수 및 동결융해로 인한 정착력 저하 및 주변부 유실이 발생할 수 있으므로, 주기적인 점검으로 통해 손상의 발생유무에 대한 확인, 유지관리를 실시</li> </ul> | |

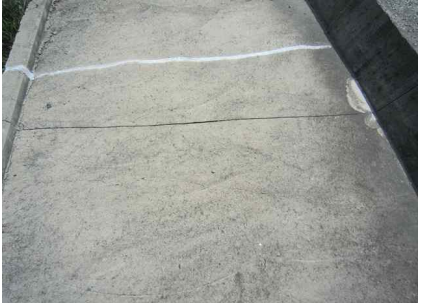
| 구 분 | 중점유지관리 사항 | 현황 사진 |
|---|---|---|
| 배수<br>시설 | <ul style="list-style-type: none"> <li>• 배수로 균열 구간</li> <li>→ 균열부에 대한 보수가 필요하며, 보수후에도 재손상 발생에 대한 주기적인 점검을 실시하는 유지관리가 필요</li> </ul> | |

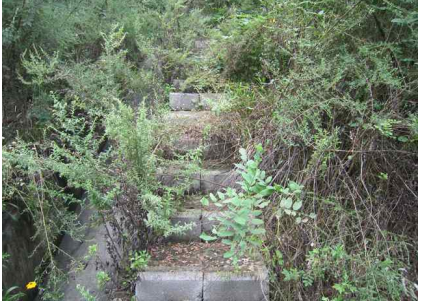
| 구 분 | 중점유지관리 사항 | 현황 사진 |
|---|---|---|
| 보호<br>시설 | <ul style="list-style-type: none"> <li>• 점검계단 식생</li> <li>→ 원활한 점검 및 유지관리를 위해 식생에 대한 정비가 필요</li> </ul> | |

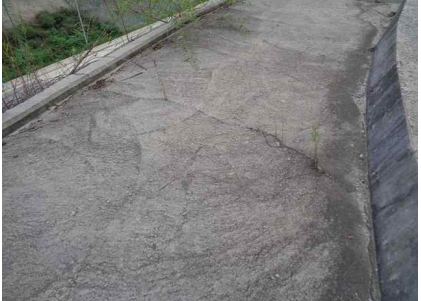
| 구 분 | 중점유지관리 사항 | 현황 사진 |
|---|---|---|
| 배수<br>시설 | <ul style="list-style-type: none"> <li>• 배수로 균열 구간<br/>→ 균열부에 대한 보수가 필요하며, 보수후에도 재손상 발생에 대한 주기적인 점검을 실시하는 유지관리가 필요</li> </ul> | |

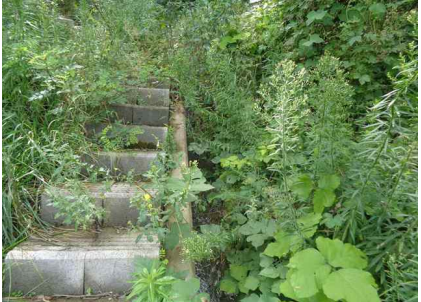
| 구 분 | 중점유지관리 사항 | 현황 사진 |
|---|---|---|
| 보호<br>시설 | <ul style="list-style-type: none"> <li>• 점검계단 식생<br/>→ 원활한 점검 및 유지관리를 위해 식생에 대한 정비가 필요</li> </ul> | |

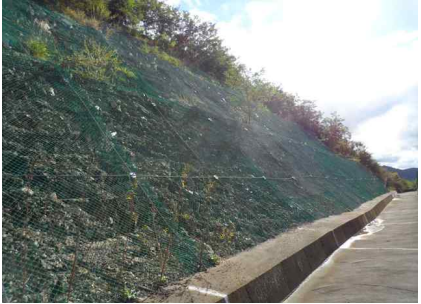
| 구 분 | 중점유지관리 사항 | 현황 사진 |
|---|---|---|
| 사<br>면<br>부 | <ul style="list-style-type: none"> <li>• 풍화구간<br/>→ 현재 낙석방지울타리 및 낙석방지망 설치로 안전성은 문제가 없는 상태이나, 장기공용시 지표수 및 해빙기(동결융해) 등의 원인으로 충전물유실이 발생할 수 있으므로, 주기적인 점검으로 통해 손상의 발생유무에 대한 확인</li> </ul> | |

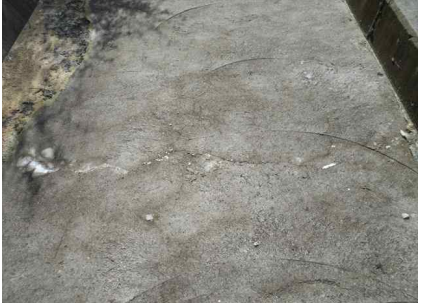
| 구 분 | 중점유지관리 사항 | 현황 사진 |
|---|---|---|
| 배수<br>시설 | <ul style="list-style-type: none"> <li>• 배수로 균열 구간<br/>→ 균열부에 대한 보수가 필요하며, 보수후에도 재손상 발생에 대한 주기적인 점검을 실시하는 유지관리가 필요</li> </ul> | |

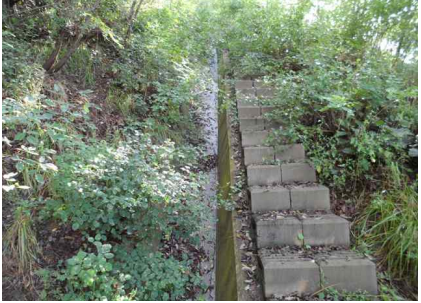
| 구 분 | 중점유지관리 사항 | 현황 사진 |
|---|---|---|
| 보호<br>시설 | <ul style="list-style-type: none"> <li>• 점검계단 식생<br/>→ 원활한 점검 및 유지관리를 위해 식생에 대한 정비가 필요</li> </ul> | |

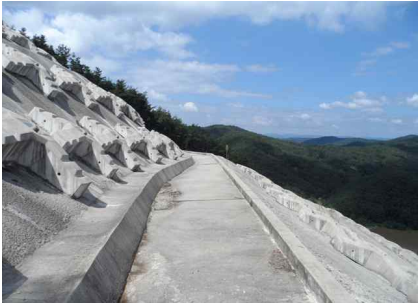
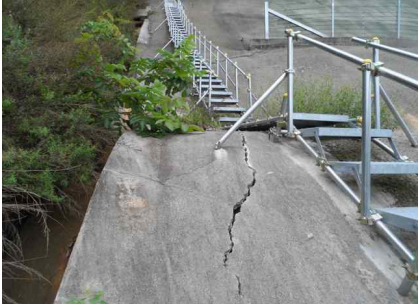
| 구 분 | 중점유지관리 사항 | 현황 사진 |
|---|---|---|
| 사<br>면<br>부 | <ul style="list-style-type: none"> <li>• 슛크리트, 격자블럭, 옹벽구간<br/>→ 현재 안전성에 는 문제가 없는 상태이나, 장기공용시 지표수 및 동결융해로 인한 손상이 발생할 수 있으므로, 주기적인 점검으로 통해 손상의 발생유무에 대한 확인</li> <li>• 슛크리트, 균열 및 들뜸<br/>→ 현재 안전성에 는 문제가 없는 상태이나, 장기공용시 지표수 및 동결융해로 인한 손상이 증가할 수 있으므로, 단면보수를 실시하고 주의관찰하는 유지관리가 필요</li> </ul> | |

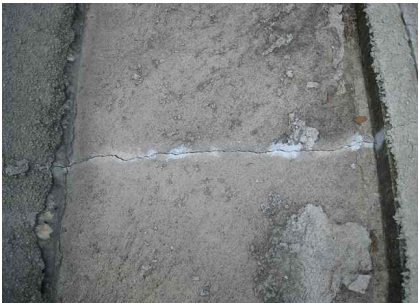
| 구 분 | 중점유지관리 사항 | 현황 사진 |
|---|---|---|
| 배수<br>시설 | <ul style="list-style-type: none"> <li>• 배수로 균열 구간<br/>→ 균열부에 대한 보수가 필요하며, 보수후에도 재손상 발생에 대한 주기적인 점검을 실시하는 유지관리가 필요</li> </ul> | |

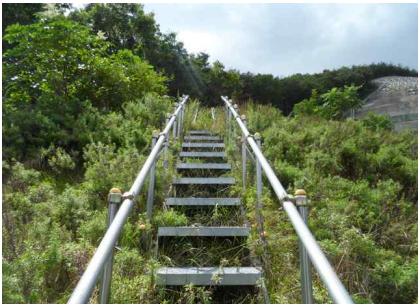
| 구 분 | 중점유지관리 사항 | 현황 사진 |
|---|---|---|
| 보호<br>시설 | <ul style="list-style-type: none"> <li>• 점검계단 식생<br/>→ 원활한 점검 및 유지관리를 위해 식생에 대한 정비가 필요</li> </ul> | |

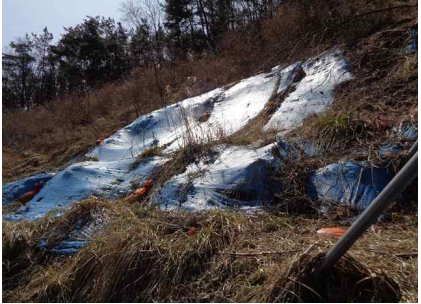
| 구 분 | 중점유지관리 사항 | 현황 사진 |
|---|---|---|
| 사<br>면<br>부 | <ul style="list-style-type: none"> <li>· 임시보수 구간<br/>→ 임시보수부는 지표수에 대해 취약하므로, 주기적인 점검으로 통해 손상의 진전유무에 대한 확인, 유지관리를 실시</li> </ul> | |

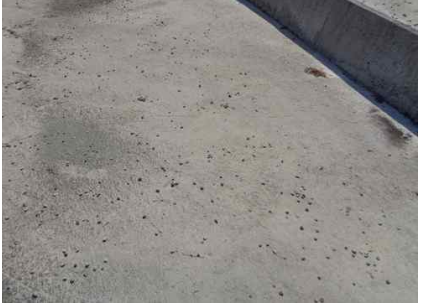
| 구 분 | 중점유지관리 사항 | 현황 사진 |
|---|---|---|
| 배수<br>시설 | <ul style="list-style-type: none"> <li>· 배수로 균열 구간<br/>→ 균열부에 대한 보수가 필요하며, 보수후에도 재손상 발생에 대한 주기적인 점검을 실시하는 유지관리가 필요</li> </ul> | |

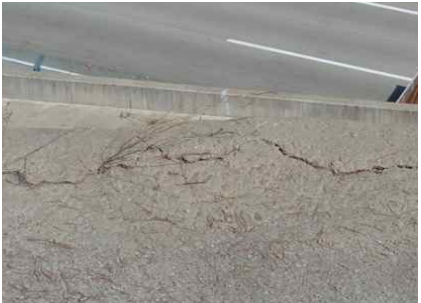
| 구 분 | 중점유지관리 사항 | 현황 사진 |
|---|---|---|
| 보호<br>시설 | <ul style="list-style-type: none"> <li>· 숯크리트 균열<br/>→ 단면보수를 실시하고, 손상의 재발생 여부에 대한 주의관찰이 필요</li> <li>· 점검계단 식생<br/>→ 원활한 점검 및 유지관리를 위해 식생에 대한 정비가 필요</li> </ul> | <br> |

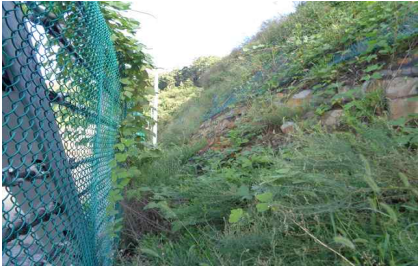
| 구 분 | 중점유지관리 사항 | 현황 사진 |
|---|---|---|
| 사<br>면<br>부 | <ul style="list-style-type: none"> <li>• 풍화구간</li> <li>→ 현재 낙석방지울타리 및 낙석방지망 설치로 안전성에 문제가 없는 상태이나, 장기공용시 지표수 및 동결융해로 인한 충전물유실 및 이완암이 발생할 수 있으므로, 주기적인 점검으로 통해 손상의 발생유무에 대한 확인</li> </ul> | |

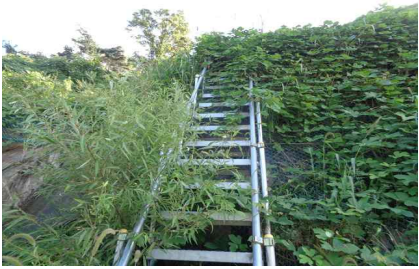
| 구 분 | 중점유지관리 사항 | 현황 사진 |
|---|---|---|
| 보호<br>시설 | <ul style="list-style-type: none"> <li>• 점검계단 식생</li> <li>→ 원활한 점검 및 유지관리를 위해 식생에 대한 정비가 필요</li> </ul> | |

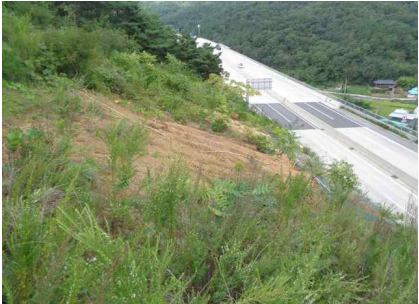
| 구 분 | 중점유지관리 사항 | 현황 사진 |
|---|---|---|
| 사<br>면<br>부 | <ul style="list-style-type: none"> <li>· 표층유실<br/>→ 장마철 강우에 의한 지표수유입으로 유실이 추가 발생할 수 있으므로, 주기적인 점검으로 통해 손상증가에 대한 확인</li> <li>· 풍화구간<br/>→ 현재 낙석방지울타리 및 낙석방지망 설치로 안전성에 는 문제가 없는 상태이나, 장기공용시 우수 및 동결융해로 인한 유실이 발생할 수 있으므로, 주기적인 점검으로 통해 손상의 발생유무에 대한 확인, 유지관리를 실시</li> </ul> | |

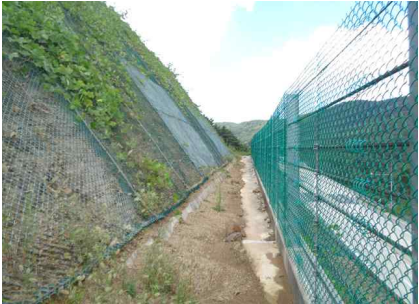
| 구 분 | 중점유지관리 사항 | 현황 사진 |
|---|---|---|
| 배수<br>시설 | <ul style="list-style-type: none"> <li>· 배수로 균열, 토사퇴적 구간<br/>→ 균열 및 토사퇴적에 대한 정비가 필요하며, 이후에도 재손상 발생에 대한 주기적인 점검을 실시하는 유지관리가 필요</li> </ul> | |

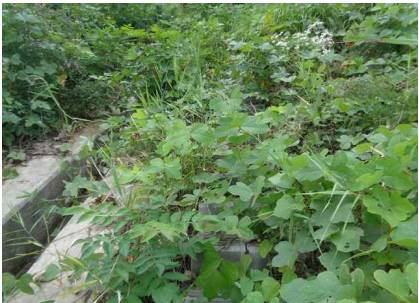
| 구 분 | 중점유지관리 사항 | 현황 사진 |
|---|---|---|
| 보호<br>시설 | <ul style="list-style-type: none"> <li>· 점검계단 식생<br/>→ 원활한 점검 및 유지관리를 위해 식생에 대한 정비가 필요</li> </ul> | |

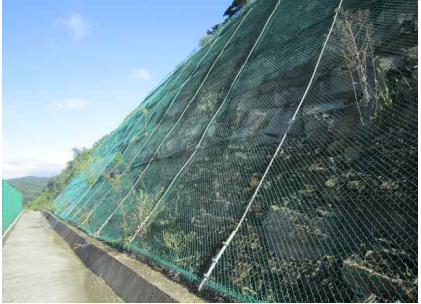
| 구 분 | 중점유지관리 사항 | 현황 사진 |
|---|---|---|
| 사<br>면<br>부 | <ul style="list-style-type: none"> <li>• 풍화구간</li> <li>→ 현재 낙석방지울타리 및 낙석방지망 설치로 안전성에 는 문제가 없는 상태이나, 장기공용시 우수 및 동결융해로 인한 유실이 발생할 수 있으므로, 주기적인 점검으로 통해 손상의 발생유무에 대한 확인, 유지관리를 실시</li> </ul> | |

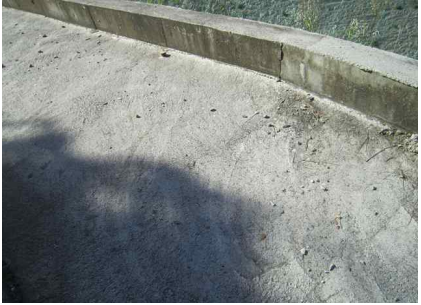
| 구 분 | 중점유지관리 사항 | 현황 사진 |
|---|---|---|
| 배수<br>시설 | <ul style="list-style-type: none"> <li>• 배수로 균열 구간</li> <li>→ 균열부에 대한 보수가 필요하며, 보수후에도 재손상 발생에 대한 주기적인 점검을 실시하는 유지관리가 필요</li> </ul> | |

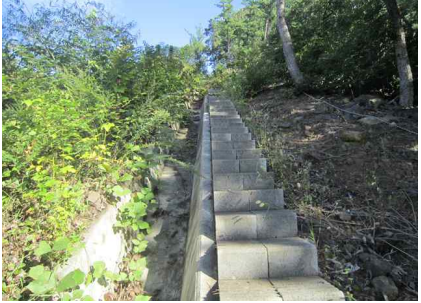
| 구 분 | 중점유지관리 사항 | 현황 사진 |
|---|---|---|
| 보호<br>시설 | <ul style="list-style-type: none"> <li>• 점검계단 식생</li> <li>→ 원활한 점검 및 유지관리를 위해 식생에 대한 정비가 필요</li> </ul> | |

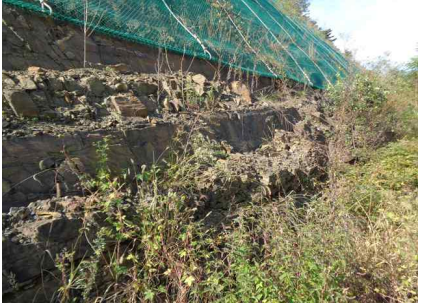
| 구 분 | 중점유지관리 사항 | 현황 사진 |
|---|---|---|
| 사<br>면<br>부 | <ul style="list-style-type: none"> <li>• 풍화구간</li> <li>→ 현재 낙석방지울타리 및 낙석방지망 설치로 안전성에는 문제가 없는 상태이나, 장기공용시 지표수유입 및 동결융해로 인한 충전물유실이 발생할 수 있으므로, 주기적인 점검으로 통해 손상의 발생유무에 대한 확인</li> </ul> | |

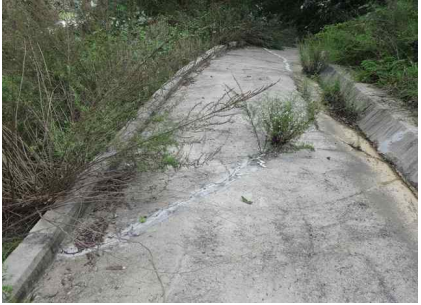
| 구 분 | 중점유지관리 사항 | 현황 사진 |
|---|---|---|
| 배수<br>시설 | <ul style="list-style-type: none"> <li>• 배수로 균열 구간</li> <li>→ 균열부에 대한 보수가 필요하며, 보수후에도 재손상 발생에 대한 주기적인 점검을 실시하는 유지관리가 필요</li> </ul> | |

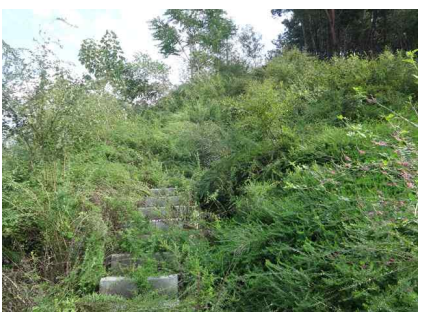
| 구 분 | 중점유지관리 사항 | 현황 사진 |
|---|---|---|
| 보호<br>시설 | <ul style="list-style-type: none"> <li>• 점검계단 식생</li> <li>→ 원활한 점검 및 유지관리를 위해 식생에 대한 정비가 필요</li> </ul> | |

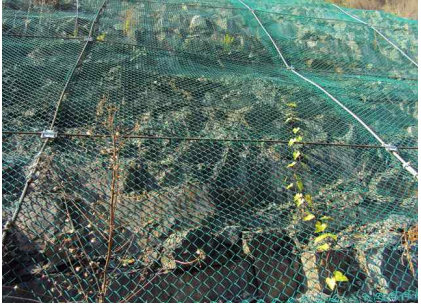
| 구 분 | 중점유지관리 사항 | 현황 사진 |
|---|---|---|
| 사<br>면<br>부 | <ul style="list-style-type: none"> <li>• 풍화구간</li> <li>→ 현재 낙석방지울타리 및 낙석방지망 설치로 안전성에는 문제가 없는 상태이나, 장기공용시 지표수 및 동결융해로 인한 충전물유실이 발생할 수 있으므로, 주기적인 점검으로 통해 손상의 발생유무에 대한 확인</li> </ul> | |

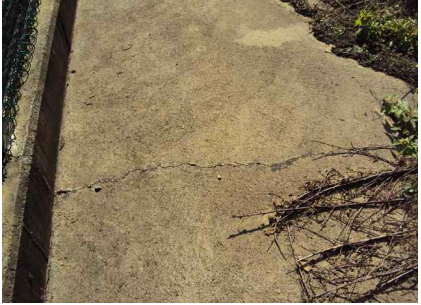
| 구 분 | 중점유지관리 사항 | 현황 사진 |
|---|---|---|
| 배수<br>시설 | <ul style="list-style-type: none"> <li>• 배수로 균열 구간</li> <li>→ 균열부에 대한 보수가 필요하며, 보수후에도 재손상 발생에 대한 주기적인 점검을 실시하는 유지관리가 필요</li> </ul> | |

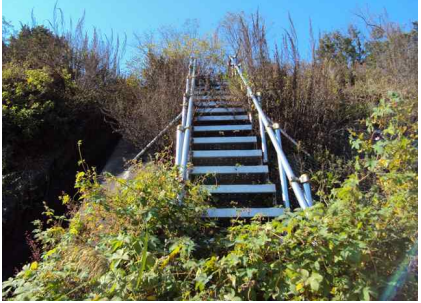
| 구 분 | 중점유지관리 사항 | 현황 사진 |
|---|---|---|
| 보호<br>시설 | <ul style="list-style-type: none"> <li>• 점검계단 식생</li> <li>→ 원활한 점검 및 유지관리를 위해 식생에 대한 정비가 필요</li> </ul> | |

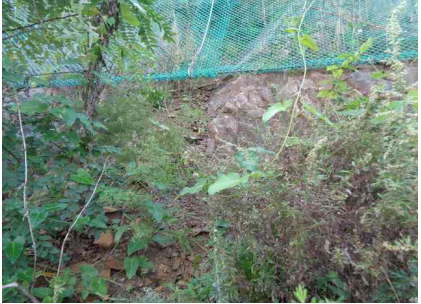
| 구 분 | 중점유지관리 사항 | 현황 사진 |
|---|---|---|
| 사<br>면<br>부 | <ul style="list-style-type: none"> <li>• 풍화(충전물유실)구간</li> <li>→ 현재 낙석방지울타리 및 낙석방지망 설치로 안전성에는 문제가 없는 상태이나, 장기공용시 지표수 및 동결융해로 인한 충전물유실이 추가 발생할 수 있으므로, 주기적인 점검으로 통해 손상의 발생유무에 대한 확인</li> </ul> | |

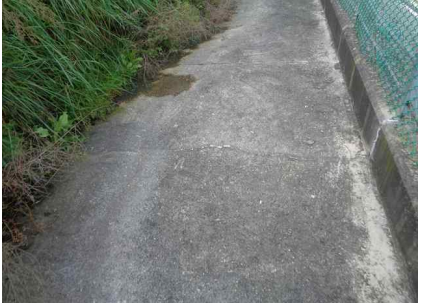
| 구 분 | 중점유지관리 사항 | 현황 사진 |
|---|---|---|
| 배수<br>시설 | <ul style="list-style-type: none"> <li>• 배수로 균열 구간</li> <li>→ 균열부에 대한 보수가 필요하며, 보수후에도 재손상 발생에 대한 주기적인 점검을 실시하는 유지관리가 필요</li> </ul> | |

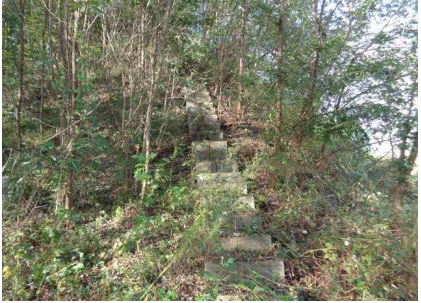
| 구 분 | 중점유지관리 사항 | 현황 사진 |
|---|---|---|
| 보호<br>시설 | <ul style="list-style-type: none"> <li>• 점검계단 식생</li> <li>→ 원활한 점검 및 유지관리를 위해 식생에 대한 정비가 필요</li> </ul> | |

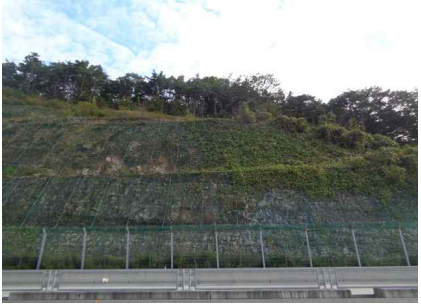
| 구 분 | 중점유지관리 사항 | 현황 사진 |
|---|---|---|
| 사<br>면<br>부 | <ul style="list-style-type: none"> <li>• 풍화구간</li> <li>→ 현재 낙석방지울타리 및 낙석방지망 설치로 안전성에는 문제가 없는 상태이나, 장기공용시 지표수 및 동결융해로 인한 충전물유실이 발생할 수 있으므로, 주기적인 점검으로 통해 손상의 발생유무에 대한 확인</li> </ul> | |

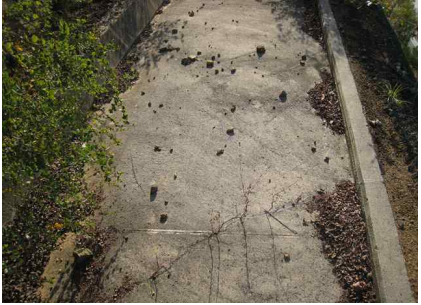
| 구 분 | 중점유지관리 사항 | 현황 사진 |
|---|---|---|
| 배수<br>시설 | <ul style="list-style-type: none"> <li>• 배수로 균열 구간</li> <li>→ 균열부에 대한 보수가 필요하며, 보수후에도 재손상 발생에 대한 주기적인 점검을 실시하는 유지관리가 필요</li> </ul> | |

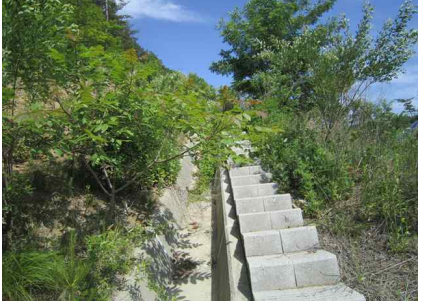
| 구 분 | 중점유지관리 사항 | 현황 사진 |
|---|---|---|
| 보호<br>시설 | <ul style="list-style-type: none"> <li>• 점검계단 식생</li> <li>→ 원활한 점검 및 유지관리를 위해 식생에 대한 정비가 필요</li> </ul> | |

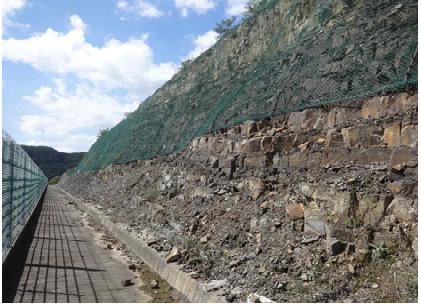
| 구 분 | 중점유지관리 사항 | 현황 사진 |
|---|---|---|
| 사<br>면<br>부 | <ul style="list-style-type: none"> <li>• 풍화구간<br/>→ 현재 낙석방지울타리 및 낙석방지망 설치로 안전성에는 문제가 없는 상태이나, 장기공용시 지표수 및 동결융해로 인한 충전물유실이 발생할 수 있으므로, 주기적인 점검으로 통해 손상의 발생유무에 대한 확인</li> </ul> | |

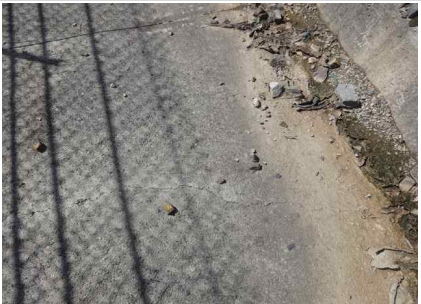
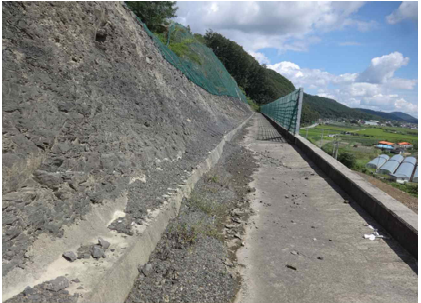
| 구 분 | 중점유지관리 사항 | 현황 사진 |
|---|---|---|
| 배수<br>시설 | <ul style="list-style-type: none"> <li>• 배수로 균열 구간<br/>→ 균열부에 대한 보수가 필요하며, 보수후에도 재손상 발생에 대한 주기적인 점검을 실시하는 유지관리가 필요</li> <li>• 배수로 토사퇴적 구간<br/>→ 원활한 배수기능 확보를 위해 주기적으로 청소를 실시하는 유지관리가 필요</li> </ul> | |

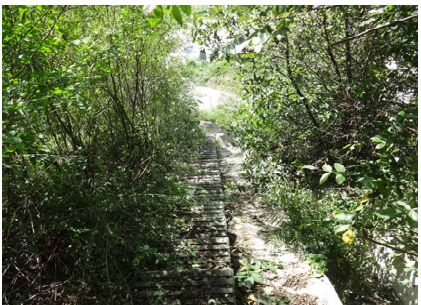
| 구 분 | 중점유지관리 사항 | 현황 사진 |
|---|---|---|
| 보호<br>시설 | <ul style="list-style-type: none"> <li>• 점검계단 식생<br/>→ 원활한 점검 및 유지관리를 위해 식생에 대한 정비 필요</li> </ul> | |

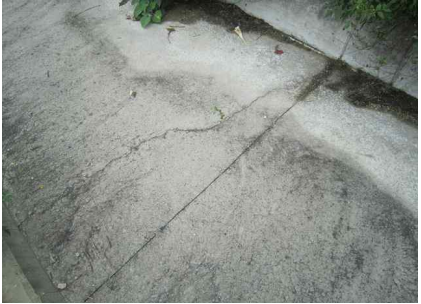
| 구 분 | 중점유지관리 사항 | 현황 사진 |
|---|---|---|
| 배수<br>시설 | <ul style="list-style-type: none"> <li>• 배수로 균열 구간<br/>→ 균열부에 대한 보수가 필요하며, 보수후에도 재손상 발생에 대한 주기적인 점검을 실시하는 유지관리가 필요</li> </ul> | |

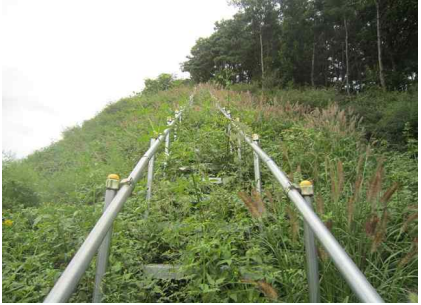
| 구 분 | 중점유지관리 사항 | 현황 사진 |
|---|---|---|
| 보호<br>시설 | <ul style="list-style-type: none"> <li>• 점검계단 식생<br/>→ 원활한 점검 및 유지관리를 위해 식생에 대한 정비가 필요</li> </ul> | |

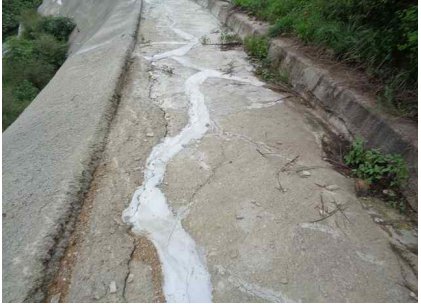
| 구 분 | 중점유지관리 사항 | 현황 사진 |
|---|---|---|
| 배수 시설 | <ul style="list-style-type: none"> <li>• 배수로 균열 구간<br/>→ 균열부에 대한 보수가 필요하며, 보수후에도 재손상 발생에 대한 주기적인 점검을 실시하는 유지관리가 필요</li> </ul> | |

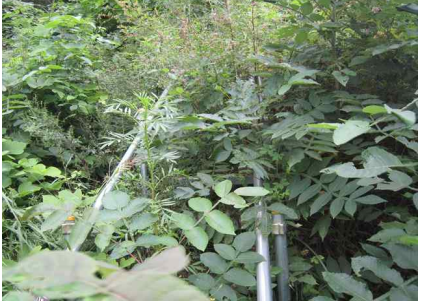
| 구 분 | 중점유지관리 사항 | 현황 사진 |
|---|---|---|
| | <ul style="list-style-type: none"> <li>• 점검계단 식생<br/>→ 원활한 점검 및 유지관리를 위해 식생에 대한 정비가 필요</li> </ul> | |

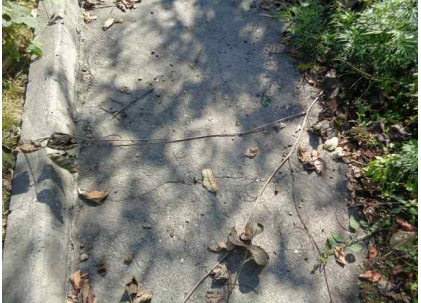
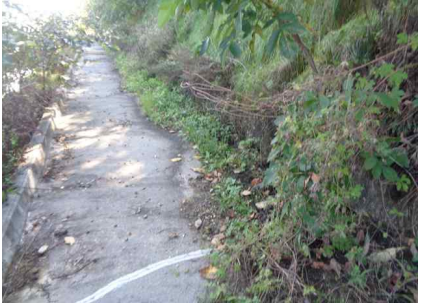
| 구 분 | 중점유지관리 사항 | 현황 사진 |
|---|---|---|
| 배수<br>시설 | <ul style="list-style-type: none"> <li>· 배수로 균열, 토사퇴적 구간</li> <li>→ 보수 및 정비가 필요하며, 이후 재손상 발생에 대한 주기적인 점검을 실시하는 유지관리가 필요</li> </ul> | |

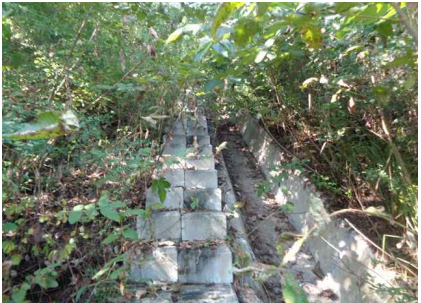
| 구 분 | 중점유지관리 사항 | 현황 사진 |
|---|---|---|
| 보호<br>시설 | <ul style="list-style-type: none"> <li>· 점검계단 식생</li> <li>→ 원활한 점검 및 유지관리를 위해 식생에 대한 정비가 필요</li> </ul> | |

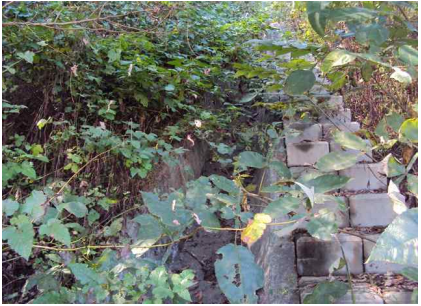
| 구 분 | 중점유지관리 사항 | 현황 사진 |
|---|---|---|
| 보호<br>시설 | <ul style="list-style-type: none"> <li>• 점검계단 식생<br/>→ 원활한 점검 및 유지관리를 위해 식생에 대한 정비가 필요</li> </ul> | |

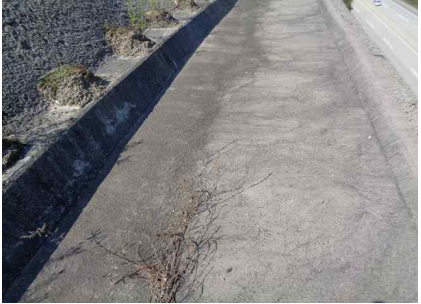
| 구 분 | 중점유지관리 사항 | 현황 사진 |
|---|---|---|
| 배수 시설 | <ul style="list-style-type: none"> <li>• 배수로 균열 구간<br/>→ 균열부에 대한 보수를 실시하고, 재손상 발생에 대한 주기적인 점검을 실시하는 유지관리가 필요</li> </ul> | |

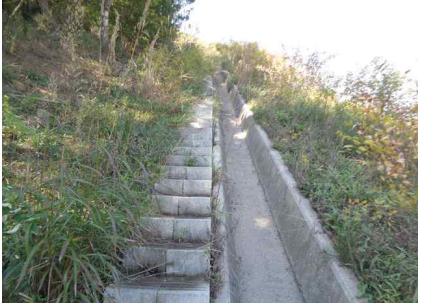
| 구 분 | 중점유지관리 사항 | 현황 사진 |
|---|---|---|
| 보호 시설 | <ul style="list-style-type: none"> <li>• 점검계단 식생<br/>→ 원활한 점검 및 유지관리를 위해 식생에 대한 정비가 필요</li> </ul> | |

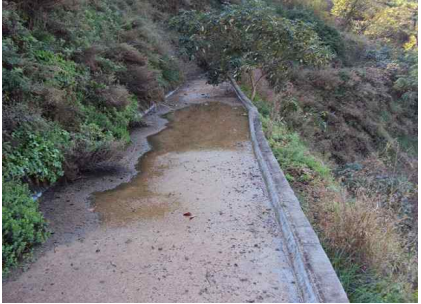
| 구 분 | 중점유지관리 사항 | 현황 사진 |
|---|---|---|
| 배수 시설 | <ul style="list-style-type: none"> <li>• 배수로 체수 구간<br/>→ 주기적인 주의관찰이 요망되며, 주변부 손상이 발생시 구배조정 등의 조치 필요하다.</li> </ul> | |

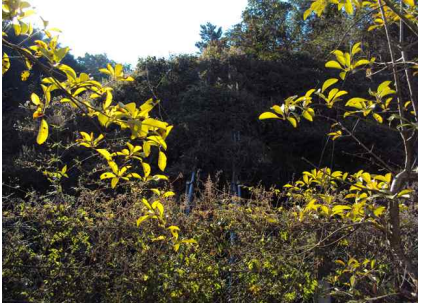
| 구 분 | 중점유지관리 사항 | 현황 사진 |
|---|---|---|
| 보호 시설 | <ul style="list-style-type: none"> <li>• 점검계단 식생<br/>→ 원활한 점검 및 유지관리를 위해 식생에 대한 정비가 필요</li> </ul> | |

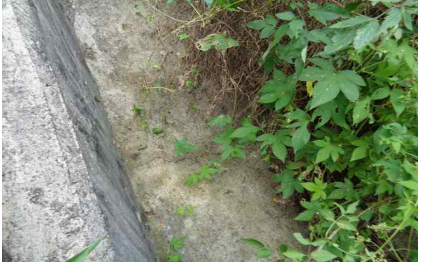
| 구 분 | 중점유지관리 사항 | 현황 사진 |
|---|---|---|
| 배수<br>시설 | <ul style="list-style-type: none"> <li>· 배수로 균열 구간</li> <li>→ 균열부에 대한 보수가 필요하며, 이후에도 재손상 발생에 대한 주기적인 점검을 실시하는 유지관리가 필요</li> </ul> | |

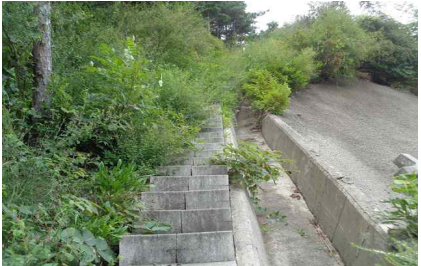
| 구 분 | 중점유지관리 사항 | 현황 사진 |
|---|---|---|
| 보호<br>시설 | <ul style="list-style-type: none"> <li>· 점검계단 식생</li> <li>→ 원활한 점검 및 유지관리를 위해 식생에 대한 정비가 필요</li> </ul> | |

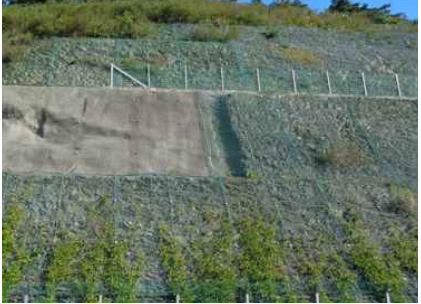
| 구 분 | 중점유지관리 사항 | 현황 사진 |
|---|---|---|
| 사<br>면<br>부 | <ul style="list-style-type: none"> <li>• 이완암 우려구간</li> <li>→ 현재 손상은 없으나, 공용기간이 증가하면서 지표수유입 및 풍화작용으로 인해 충전물유실 등의 원인으로 이완암이 발생할 수 있으므로, 주기적인 관찰을 실시하는 유지관리가 필요</li> </ul> | |

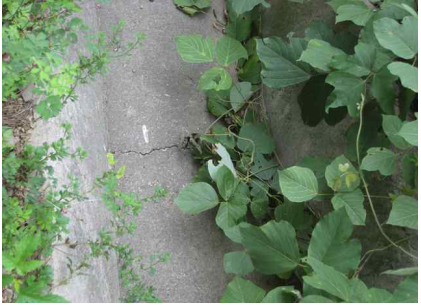
| 구 분 | 중점유지관리 사항 | 현황 사진 |
|---|---|---|
| 배수<br>시설 | <ul style="list-style-type: none"> <li>• 배수로 균열 구간</li> <li>→ 균열부에 대한 보수가 필요하며, 이후에도 재손상 발생에 대한 주기적인 점검을 실시하는 유지관리가 필요</li> </ul> | |

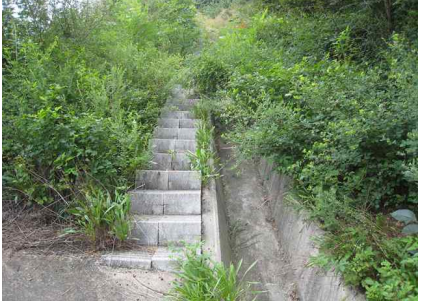
| 구 분 | 중점유지관리 사항 | 현황 사진 |
|---|---|---|
| 보호<br>시설 | <ul style="list-style-type: none"> <li>• 점검계단 식생</li> <li>→ 원활한 점검 및 유지관리를 위해 식생에 대한 정비가 필요</li> </ul> | |

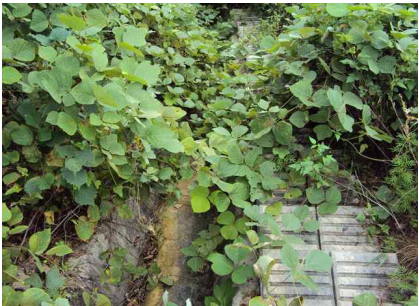
| 구 분 | 중점유지관리 사항 | 현황 사진 |
|---|---|---|
| 보호<br>시설 | <ul style="list-style-type: none"> <li>· 점검계단 식생</li> <li>→ 원활한 점검 및 유지관리를 위해 식생에 대한 정비가 필요</li> </ul> | |

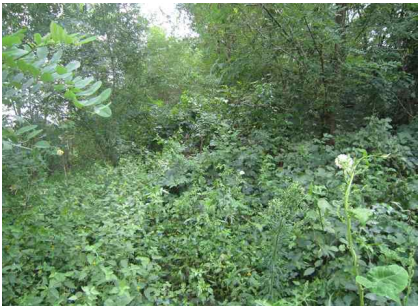
| 구 분 | 중점유지관리 사항 | 현황 사진 |
|---|---|---|
| 보호<br>시설 | <ul style="list-style-type: none"> <li>• 점검계단 식생</li> <li>→ 원활한 점검 및 유지관리를 위해 식생에 대한 정비가 필요</li> </ul> | |

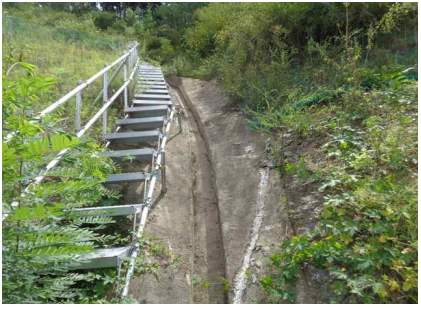
| 구 분 | 중점유지관리 사항 | 현황 사진 |
|---|---|---|
| 보호<br>시설 | <ul style="list-style-type: none"> <li>· 점검계단 식생</li> <li>→ 원활한 점검 및 유지관리를 위해 식생에 대한 정비 필요</li> </ul> | |

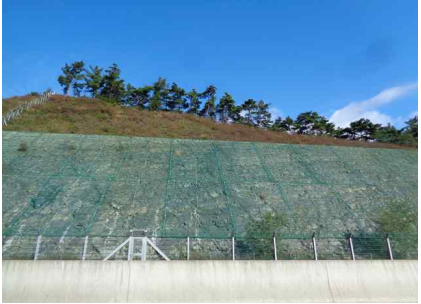
| 구 분 | 중점유지관리 사항 | 현황 사진 |
|---|---|---|
| 사<br>면<br>부 | <ul style="list-style-type: none"> <li>· 풍화구간</li> <li>→ 현재 낙석방지울타리 및 낙석방지망 설치로 안전성에는 문제가 없는 상태이나, 장기공용시 지표수 및 동결융해로 인한 충전물 유실이 발생할 수 있으므로, 주기적인 점검으로 통해 손상의 발생유무에 대한 확인</li> </ul> | |

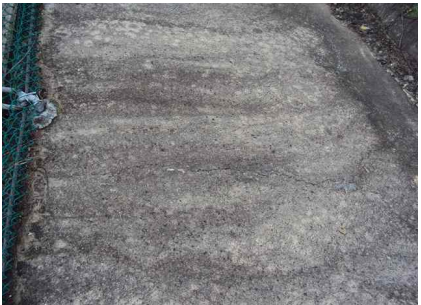
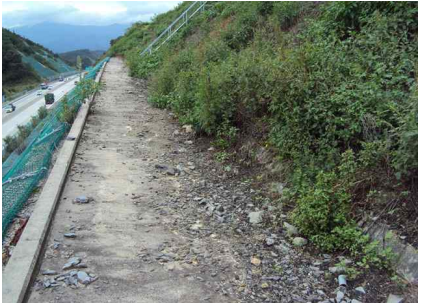
| 구 분 | 중점유지관리 사항 | 현황 사진 |
|---|---|---|
| 배수<br>시설 | <ul style="list-style-type: none"> <li>· 배수로 균열, 토사퇴적 구간</li> <li>→ 손상에 대한 보수가 필요하며, 이후에도 재손상 발생에 대한 주기적인 점검을 실시하는 유지관리가 필요</li> </ul> | |

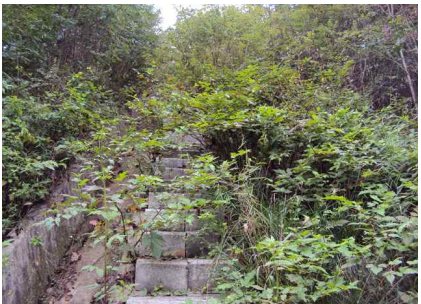
| 구 분 | 중점유지관리 사항 | 현황 사진 |
|---|---|---|
| 보호<br>시설 | <ul style="list-style-type: none"> <li>· 점검계단 식생</li> <li>→ 원활한 점검 및 유지관리를 위해 식생에 대한 정비가 필요</li> </ul> | |

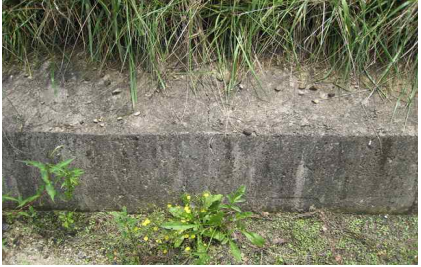
| 구 분 | 중점유지관리 사항 | 현황 사진 |
|---|---|---|
| 배수<br>시설 | <ul style="list-style-type: none"> <li>· 배수로 균열 구간</li> <li>→ 균열부에 대한 보수가 필요하며, 보수후에도 재손상 발생에 대한 주기적인 점검을 실시하는 유지관리가 필요</li> </ul> | |

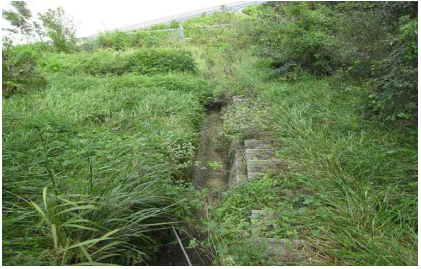
| 구 분 | 중점유지관리 사항 | 현황 사진 |
|---|---|---|
| 보호<br>시설 | <ul style="list-style-type: none"> <li>· 점검계단 식생</li> <li>→ 원활한 점검 및 유지관리를 위해 식생에 대한 정비가 필요</li> </ul> | |

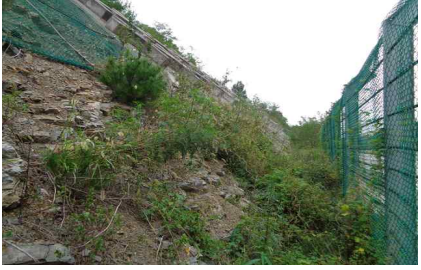
| 구 분 | 중점유지관리 사항 | 현황 사진 |
|---|---|---|
| 사<br>면<br>부 | <ul style="list-style-type: none"> <li>· 심한풍화구간</li> <li>→ 현재 낙석방지울타리 및 낙석방지망 설치로 안전성에는 문제가 없는 상태이나, 장기공용시 지표수 및 동결융해로 인한 충전물유실이 발생할 수 있으므로, 주기적인 점검으로 통해 손상의 발생유무에 대한 확인</li> </ul> | |

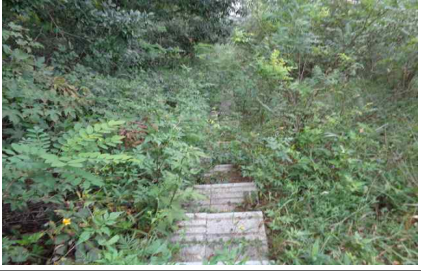
| 구 분 | 중점유지관리 사항 | 현황 사진 |
|---|---|---|
| 보호<br>시설 | <ul style="list-style-type: none"> <li>· 점검계단 식생</li> <li>→ 원활한 점검 및 유지관리를 위해 식생에 대한 정비가 필요</li> </ul> | |

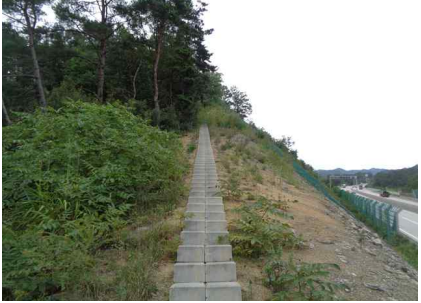
| 구 분 | 중점유지관리 사항 | 현황 사진 |
|---|---|---|
| 보호<br>시설 | <ul style="list-style-type: none"> <li>· 점검계단 식생</li> <li>→ 원활한 점검 및 유지관리를 위해 식생에 대한 정비가 필요</li> </ul> | |

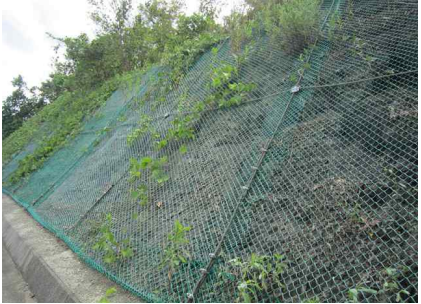
| 구 분 | 중점유지관리 사항 | 현황 사진 |
|---|---|---|
| 사<br>면<br>부 | <ul style="list-style-type: none"> <li>· 심한풍화구간</li> <li>→ 현재 낙석방지울타리 및 낙석방지망 설치로 안전성에는 문제가 없는 상태이나, 장기공용시 지표수 및 동결융해로 인한 충전물유실이 발생할 수 있으므로, 주기적인 점검으로 통해 손상의 발생유무에 대한 확인</li> </ul> | |

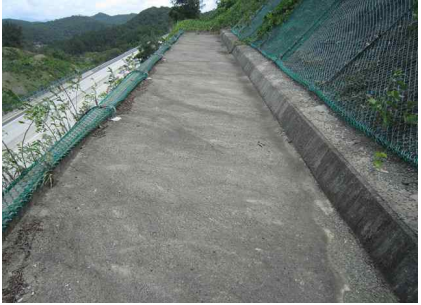
| 구 분 | 중점유지관리 사항 | 현황 사진 |
|---|---|---|
| 배수<br>시설 | <ul style="list-style-type: none"> <li>· 배수로 균열 구간</li> <li>→ 균열부에 대한 보수가 필요하며, 이후에도 재손상 발생에 대한 주기적인 점검을 실시하는 유지관리가 필요</li> </ul> | |

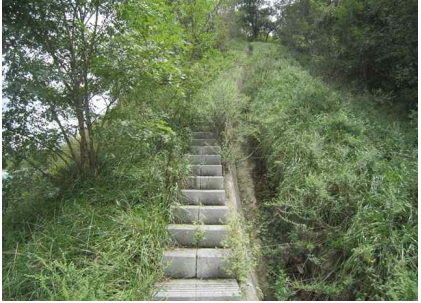
| 구 분 | 중점유지관리 사항 | 현황 사진 |
|---|---|---|
| 보호<br>시설 | <ul style="list-style-type: none"> <li>· 점검계단 식생</li> <li>→ 원활한 점검 및 유지관리를 위해 식생에 대한 정비가 필요</li> </ul> | |

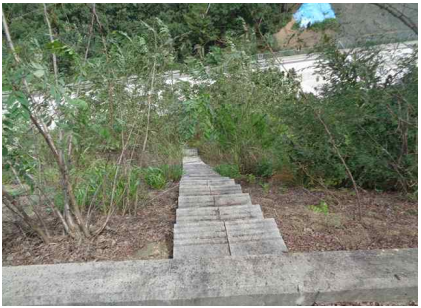
| 구 분 | 중점유지관리 사항 | 현황 사진 |
|---|---|---|
| 보호<br>시설 | <ul style="list-style-type: none"> <li>· 점검계단 식생</li> <li>→ 원활한 점검 및 유지관리를 위해 식생에 대한 정비가 필요</li> </ul> | |

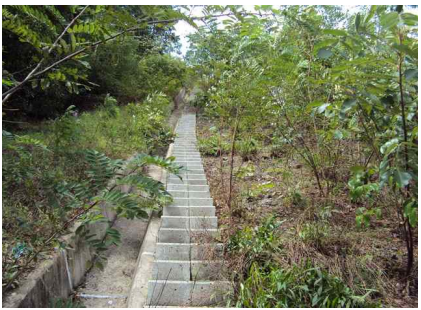
| 구 분 | 중점유지관리 사항 | 현황 사진 |
|---|---|---|
| 보호<br>시설 | <ul style="list-style-type: none"> <li>· 점검계단 식생</li> <li>→ 원활한 점검 및 유지관리를 위해 식생에 대한 정비가 필요</li> </ul> | |

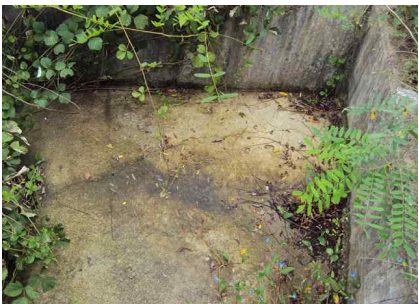
| 구 분 | 중점유지관리 사항 | 현황 사진 |
|---|---|---|
| 배수<br>시설 | <ul style="list-style-type: none"> <li>· 배수로 균열, 토사퇴적 구간</li> <li>→ 정비가 필요하며, 이후에도 재손상 발생에 대한 주기적인 점검을 실시하는 유지관리가 필요</li> </ul> | |

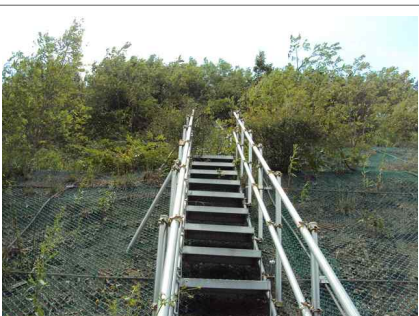
| 구 분 | 중점유지관리 사항 | 현황 사진 |
|---|---|---|
| 보호<br>시설 | <ul style="list-style-type: none"> <li>· 점검계단 식생</li> <li>→ 원활한 점검 및 유지관리를 위해 식생에 대한 정비가 필요</li> </ul> | |

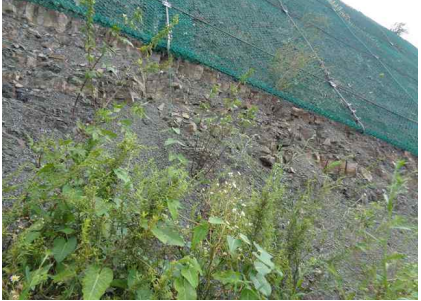
| 구 분 | 중점유지관리 사항 | 현황 사진 |
|---|---|---|
| 사<br>면<br>부 | <ul style="list-style-type: none"> <li>· 심한풍화구간</li> <li>→ 현재 낙석방지울타리 및 낙석방지망 설치로 안전성에는 문제가 없는 상태이나, 장기공용시 지표수 및 동결융해로 인한 충전물유실이 발생할 수 있으므로, 주기적인 점검으로 통해 손상의 발생유무에 대한 확인</li> </ul> | |

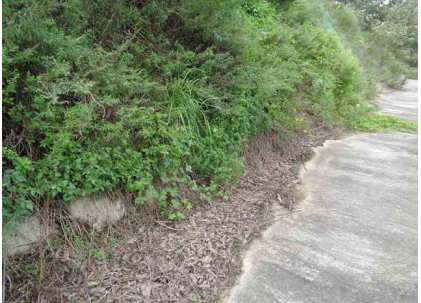
| 구 분 | 중점유지관리 사항 | 현황 사진 |
|---|---|---|
| 배수<br>시설 | <ul style="list-style-type: none"> <li>· 배수로 토사퇴적 구간</li> <li>→ 정비가 필요하며, 이후에도 재손상 발생에 대한 주기적인 점검을 실시하는 유지관리가 필요</li> </ul> | |

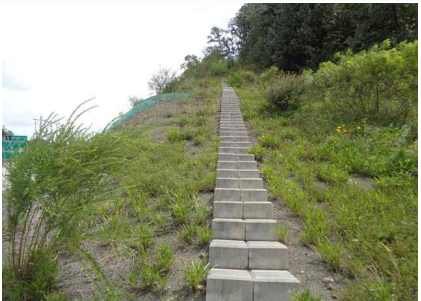
| 구 분 | 중점유지관리 사항 | 현황 사진 |
|---|---|---|
| 보호<br>시설 | <ul style="list-style-type: none"> <li>· 점검계단 식생</li> <li>→ 원활한 점검 및 유지관리를 위해 식생에 대한 정비가 필요</li> </ul> | |

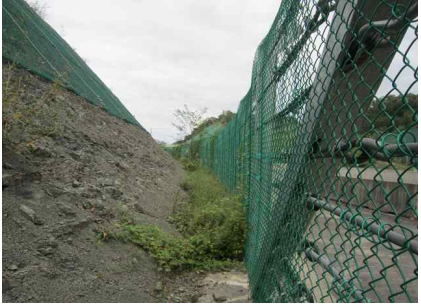
| 구 분 | 중점유지관리 사항 | 현황 사진 |
|---|---|---|
| 사<br>면<br>부 | <ul style="list-style-type: none"> <li>· 심한풍화구간</li> <li>→ 현재 낙석방지울타리 및 낙석방지망 설치로 안전성에는 문제가 없는 상태이나, 장기공용시 지표수 및 동결융해로 인한 충전물유실이 발생할 수 있으므로, 주기적인 점검으로 통해 손상의 발생유무에 대한 확인</li> </ul> | |

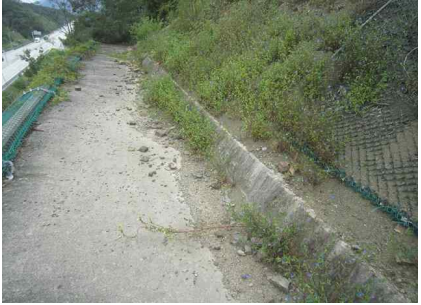
| 구 분 | 중점유지관리 사항 | 현황 사진 |
|---|---|---|
| 배수<br>시설 | <ul style="list-style-type: none"> <li>· 배수로 토사퇴적 구간</li> <li>→ 원활한 배수기능 확보를 위해 정비가 필요하여, 주기적인 점검을 실시하는 유지관리가 필요</li> </ul> | |

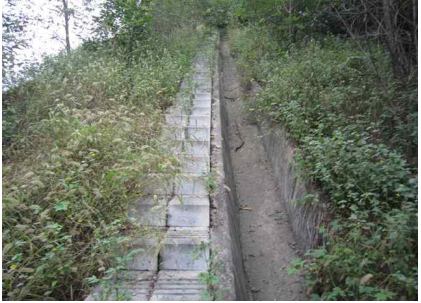
| 구 분 | 중점유지관리 사항 | 현황 사진 |
|---|---|---|
| 보호<br>시설 | <ul style="list-style-type: none"> <li>· 점검계단 식생</li> <li>→ 원활한 점검 및 유지관리를 위해 식생에 대한 정비가 필요</li> </ul> | |

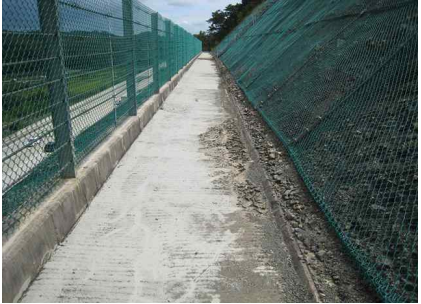
| 구 분 | 중점유지관리 사항 | 현황 사진 |
|---|---|---|
| 사<br>면<br>부 | <ul style="list-style-type: none"> <li>· 심한풍화구간</li> <li>→ 현재 낙석방지울타리 및 낙석방지망 설치로 안전성에는 문제가 없는 상태이나, 장기공용시 지표수 및 동결융해로 인한 충전물유실이 발생할 수 있으므로, 주기적인 점검으로 통해 손상의 발생유무에 대한 확인</li> </ul> | |

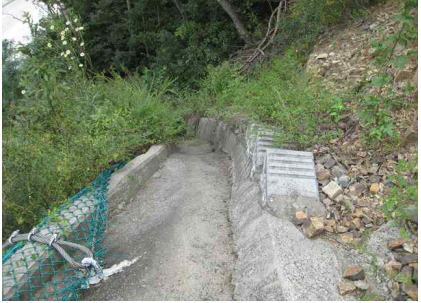
| 구 분 | 중점유지관리 사항 | 현황 사진 |
|---|---|---|
| 보호<br>시설 | <ul style="list-style-type: none"> <li>· 점검계단 식생</li> <li>→ 원활한 점검 및 유지관리를 위해 식생에 대한 정비가 필요</li> </ul> | |

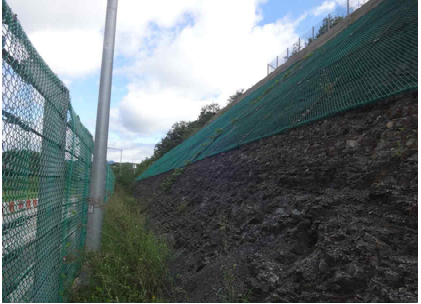
| 구 분 | 중점유지관리 사항 | 현황 사진 |
|---|---|---|
| 사<br>면<br>부 | <ul style="list-style-type: none"> <li>· 심한풍화구간</li> <li>→ 현재 낙석방지울타리 및 낙석방지망 설치로 안전성에는 문제가 없는 상태이나, 장기공용시 지표수 및 동결융해로 인한 충전물유실이 발생할 수 있으므로, 주기적인 점검으로 통해 손상의 발생유무에 대한 확인</li> </ul> | |

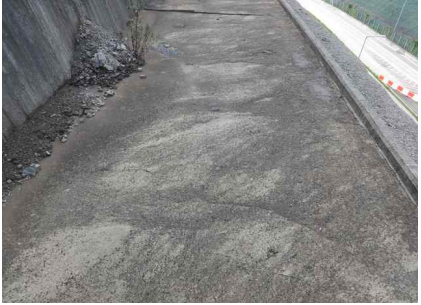
| 구 분 | 중점유지관리 사항 | 현황 사진 |
|---|---|---|
| 배수<br>시설 | <ul style="list-style-type: none"> <li>· 배수로 균열 구간</li> <li>→ 균열부에 대한 보수가 필요하며, 보수후에도 재손상 발생에 대한 주기적인 점검을 실시하는 유지관리가 필요</li> </ul> | |

| 구분 | 손상내용 | 보수방안 | 손상<br>물량 | 보수<br>물량 | 단위 | 단가<br>(천원) | 개략공사비<br>(천원) | 우선<br>순위 |
|---|---|---|---|---|---|---|---|---|
| 배수시설 | 소단배수로 균열 | 주입보수 | 14.0 | 21.00 | m | 65 | 1,365 | 1 |

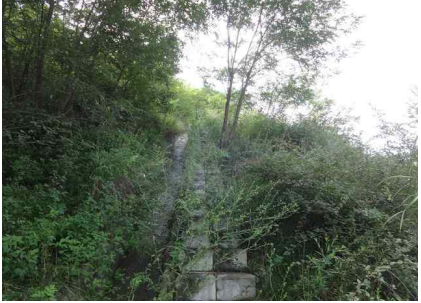
| 구 분 | 중점유지관리 사항 | 현황 사진 |
|---|---|---|
| 보호<br>시설 | <ul style="list-style-type: none"> <li>· 점검계단 식생</li> <li>→ 원활한 점검 및 유지관리를 위해 식생에 대한 정비가 필요</li> </ul> | |
