## 제5편 사 면

# 1. 영천절토01

영천절토01은 경상북도 상주시 낙동면 상촌리(상주영천고속도로 1.000~1.400km)에 위치한 사면으로서 총 연장 400.0m, 높이 34.2m로, 2017년 06월 준공된 절토사면이다.

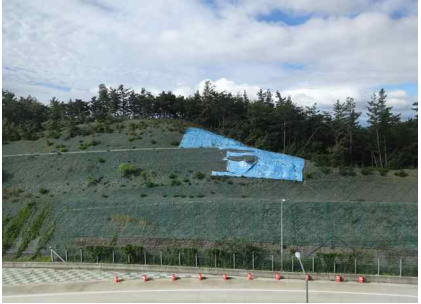
| 구 분 | 점검 결과 | 보수·보강 방안 |
|---|---|---|
| 결과요약 | 사면 전반에 걸쳐 식생공, 배수시설, 보호시설이 설치되어 있으며, 풍화등급은 약한풍화(SW) ~ 심한풍화(HW) 정도이다. 심한풍화구간 0.950k에 발생한 임시보수부는 공용기간 증가에 따른 지표수유입 및 충전물유실 등에 의해 손상이 발생한 것으로 현재, 보수중으로 암털어내기 및 숏크리트보호공이 계획되어 있다. 추후 점검시 보수상태에 대해 확인이 필요하다. 배수시설에 균열이 조사되었고, 배수기능에는 문제가 없으나, 배수로의 내구성 확보를 위해 균열보수가 필요하다. 사면보호/보강시설은 기능발휘에 큰 문제가 없는 양호한 상태로 조사되었다. | |

| 구 분 | 중점유지관리 사항 | 현황 사진 |
|---|---|---|
| 사<br>면<br>부 | <ul style="list-style-type: none"> <li>충전물유실 구간</li> <li>→ 현재 보수 중으로, 추후 점검시 상태확인이 필요</li> </ul> | |

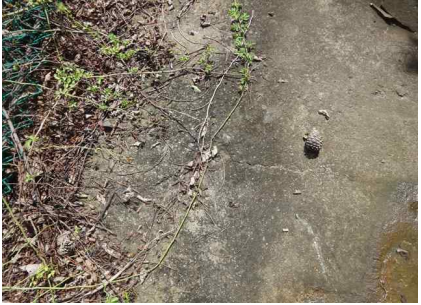
| 구 분 | 중점유지관리 사항 | 현황 사진 |
|---|---|---|
| 배수<br>시설 | <ul style="list-style-type: none"> <li>배수로 균열 구간</li> <li>→ 균열보수가 필요하며, 이후에도 재손상 발생에 대한 주기적인 점검을 실시하는 유지관리가 필요</li> </ul> | |

| 구분 | 손상내용 | 보수방안 | 손상<br>물량 | 보수<br>물량 | 단위 | 단가<br>(천원) | 개략공사비<br>(천원) | 우선<br>순위 |
|---|---|---|---|---|---|---|---|---|
| 배수시설 | 소단배수로 균열 | 주입보수 | 3.0 | 4.50 | m | 65 | 293 | 1 |

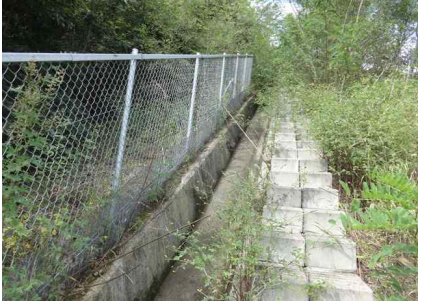
| 구 분 | 중점유지관리 사항 | 현황 사진 |
|---|---|---|
| 보호<br>시설 | <ul style="list-style-type: none"> <li>점검계단 식생</li> <li>→ 원활한 점검 및 유지관리를 위해 식생에 대한 정비가 필요</li> </ul> | |

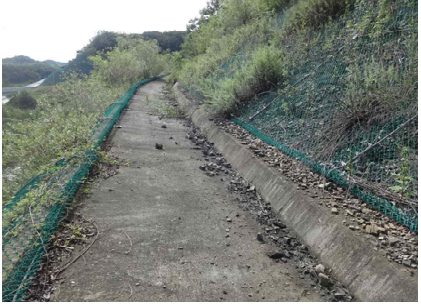
| 구 분 | 중점유지관리 사항 | 현황 사진 |
|---|---|---|
| 배수<br>시설 | <ul style="list-style-type: none"> <li>· 배수로 토사퇴적 구간</li> <li>→ 정비가 필요하며, 이후에도 재손상 발생에 대한 주기적인 점검을 실시하는 유지관리가 필요</li> </ul> | |

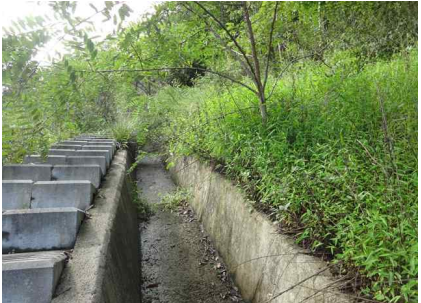
| 구 분 | 중점유지관리 사항 | 현황 사진 |
|---|---|---|
| 보호<br>시설 | <ul style="list-style-type: none"> <li>· 점검계단 식생</li> <li>→ 원활한 점검 및 유지관리를 위해 식생에 대한 정비가 필요</li> </ul> | |

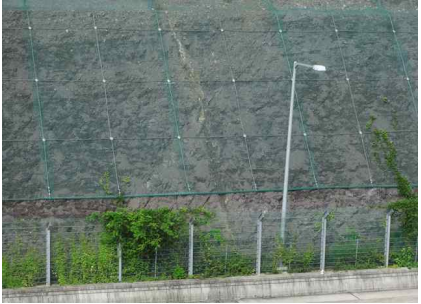
| 구 분 | 중점유지관리 사항 | 현황 사진 |
|---|---|---|
| 사<br>면<br>부 | <ul style="list-style-type: none"> <li>충전물유실(풍화구간)</li> <li>→ 현재 낙석방지울타리 및 낙석방지망 설치로 안전성에는 문제가 없는 상태이나, 장기공용시 지표수 및 동결융해로 인한 충전물유실이 추가 발생할 수 있으므로, 주기적인 점검으로 통해 손상의 발생유무에 대한 확인</li> </ul> | |

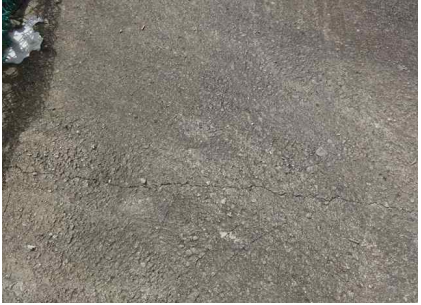
| 구 분 | 중점유지관리 사항 | 현황 사진 |
|---|---|---|
| 배수<br>시설 | <ul style="list-style-type: none"> <li>배수로 균열 구간</li> <li>→ 균열부에 대한 보수가 필요하며, 보수후에도 재손상 발생에 대한 주기적인 점검을 실시하는 유지관리가 필요</li> </ul> | |

| 구분 | 손상내용 | 보수방안 | 손상<br>물량 | 보수<br>물량 | 단위 | 단가<br>(천원) | 개략공사비<br>(천원) | 우선<br>순위 |
|---|---|---|---|---|---|---|---|---|
| 배수시설 | 소단배수로 균열 | 주입보수 | 40.0 | 60.00 | m | 65 | 3,900 | 1 |

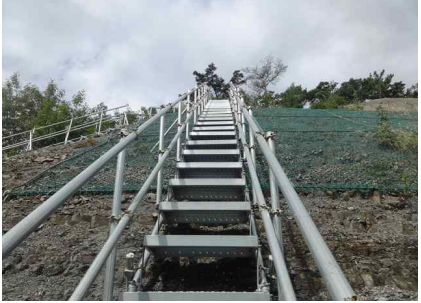
| 구 분 | 중점유지관리 사항 | 현황 사진 |
|---|---|---|
| 보호<br>시설 | <ul style="list-style-type: none"> <li>점검계단 식생</li> <li>→ 원활한 점검 및 유지관리를 위해 식생에 대한 정비가 필요</li> </ul> | |

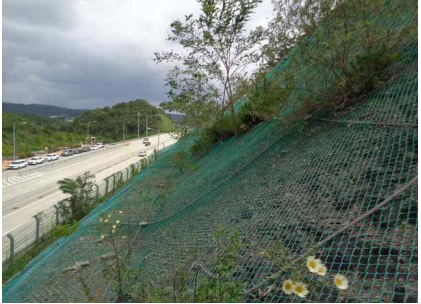
| 구 분 | 중점유지관리 사항 | 현황 사진 |
|---|---|---|
| 사<br>면<br>부 | <ul style="list-style-type: none"> <li>· 심한풍화구간</li> <li>→ 현재 낙석방지울타리 및 낙석방지망 설치로 안전성에는 문제가 없는 상태이나, 장기공용시 지표수유입 및 동결융해로 인한 충전물유실이 발생할 수 있으므로, 주기적인 점검으로 통해 손상의 발생유무에 대한 확인</li> </ul> | |

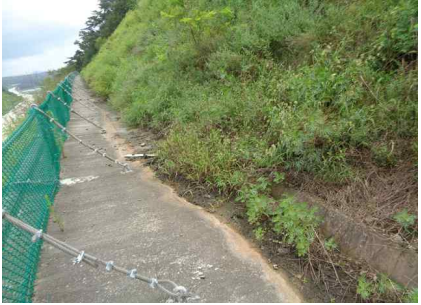
| 구 분 | 중점유지관리 사항 | 현황 사진 |
|---|---|---|
| 배수<br>시설 | <ul style="list-style-type: none"> <li>· 배수로 토사퇴적 구간</li> <li>→ 정비가 필요하며, 이후에도 재손상 발생에 대한 주기적인 점검을 실시하는 유지관리가 필요</li> </ul> | |

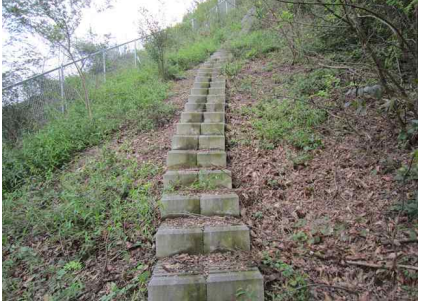
| 구 분 | 중점유지관리 사항 | 현황 사진 |
|---|---|---|
| 보호<br>시설 | <ul style="list-style-type: none"> <li>· 점검계단 식생</li> <li>→ 원활한 점검 및 유지관리를 위해 식생에 대한 정비가 필요</li> </ul> | |

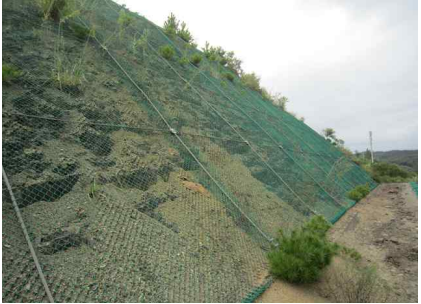
| 구 분 | 중점유지관리 사항 | 현황 사진 |
|---|---|---|
| 사<br>면<br>부 | <ul style="list-style-type: none"> <li>· 심한풍화구간</li> <li>→ 현재 낙석방지울타리 및 낙석방지망 설치로 안전성에는 문제가 없는 상태이나, 장기공용시 지표수유입 및 동결융해로 인한 충전물유실이 발생할 수 있으므로, 주기적인 점검으로 통해 손상의 발생유무에 대한 확인</li> </ul> | |

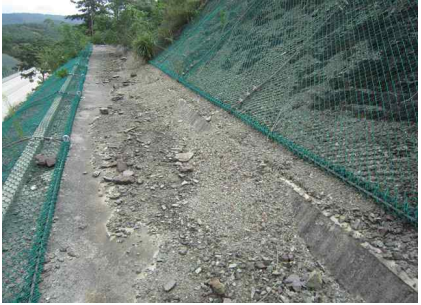
| 구 분 | 중점유지관리 사항 | 현황 사진 |
|---|---|---|
| 배수<br>시설 | <ul style="list-style-type: none"> <li>· 배수로 토사퇴적 구간</li> <li>→ 정비가 필요하며, 이후에도 재손상 발생에 대한 주기적인 점검을 실시하는 유지관리가 필요</li> </ul> | |

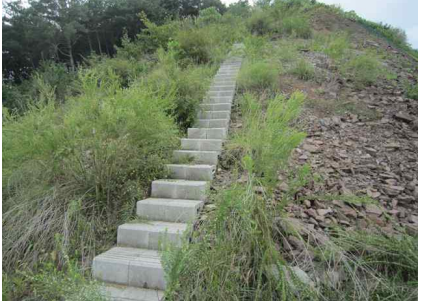
| 구 분 | 중점유지관리 사항 | 현황 사진 |
|---|---|---|
| 보호<br>시설 | <ul style="list-style-type: none"> <li>· 점검계단 식생</li> <li>→ 원활한 점검 및 유지관리를 위해 식생에 대한 정비가 필요</li> </ul> | |

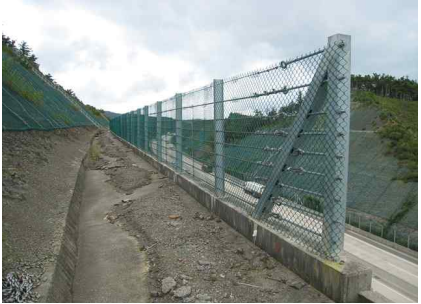
| 구 분 | 중점유지관리 사항 | 현황 사진 |
|---|---|---|
| 사<br>면<br>부 | <ul style="list-style-type: none"> <li>· 심한풍화구간</li> <li>→ 현재 낙석방지울타리 및 낙석방지망 설치로 안전성에는 문제가 없는 상태이나, 장기공용시 지표수유입 및 동결융해로 인한 충전물유실이 발생할 수 있으므로, 주기적인 점검으로 통해 손상의 발생유무에 대한 확인</li> </ul> | |

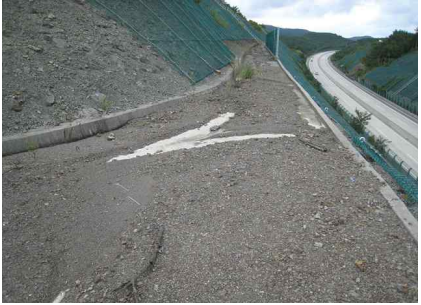
| 구 분 | 중점유지관리 사항 | 현황 사진 |
|---|---|---|
| 배수<br>시설 | <ul style="list-style-type: none"> <li>· 배수로 토사퇴적 구간</li> <li>→ 정비가 필요하며, 이후에도 재손상 발생에 대한 주기적인 점검을 실시하는 유지관리가 필요</li> </ul> | |

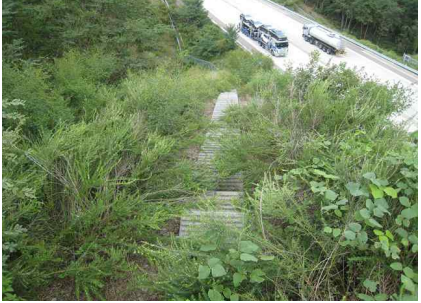
| 구 분 | 중점유지관리 사항 | 현황 사진 |
|---|---|---|
| 보호<br>시설 | <ul style="list-style-type: none"> <li>· 점검계단 식생</li> <li>→ 원활한 점검 및 유지관리를 위해 식생에 대한 정비가 필요</li> </ul> | |

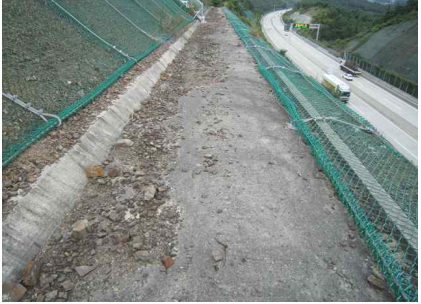
| 구 분 | 중점유지관리 사항 | 현황 사진 |
|---|---|---|
| 배수<br>시설 | <ul style="list-style-type: none"> <li>· 배수로 토사퇴적 구간</li> <li>→ 정비가 필요하며, 이후에도 재손상 발생에 대한 주기적인 점검을 실시하는 유지관리가 필요</li> </ul> | |

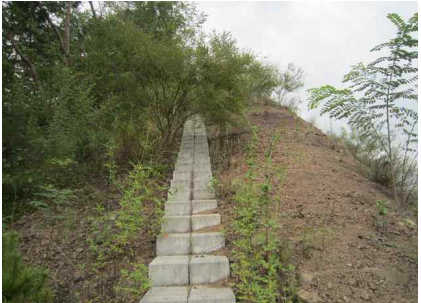
| 구 분 | 중점유지관리 사항 | 현황 사진 |
|---|---|---|
| 보호<br>시설 | <ul style="list-style-type: none"> <li>· 점검계단 식생</li> <li>→ 원활한 점검 및 유지관리를 위해 식생에 대한 정비가 필요</li> </ul> | |

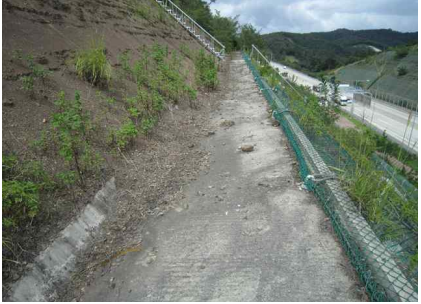
| 구 분 | 중점유지관리 사항 | 현황 사진 |
|---|---|---|
| 배수<br>시설 | <ul style="list-style-type: none"> <li>· 배수로 토사퇴적 구간</li> <li>→ 정비가 필요하며, 이후에도 재손상 발생에 대한 주기적인 점검을 실시하는 유지관리가 필요</li> </ul> | |

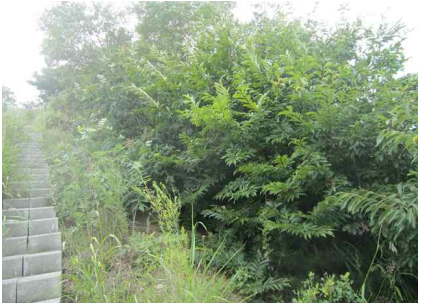
| 구 분 | 중점유지관리 사항 | 현황 사진 |
|---|---|---|
| 보호<br>시설 | <ul style="list-style-type: none"> <li>· 점검계단 식생</li> <li>→ 원활한 점검 및 유지관리를 위해 식생에 대한 정비가 필요</li> </ul> | |
