상주영천고속도로 시설물 안전·하자점검 및 성능평가 용역  
(2021년 하반기 정밀안전점검)

# 외 관 조 사 망 도

불당교

2021.12

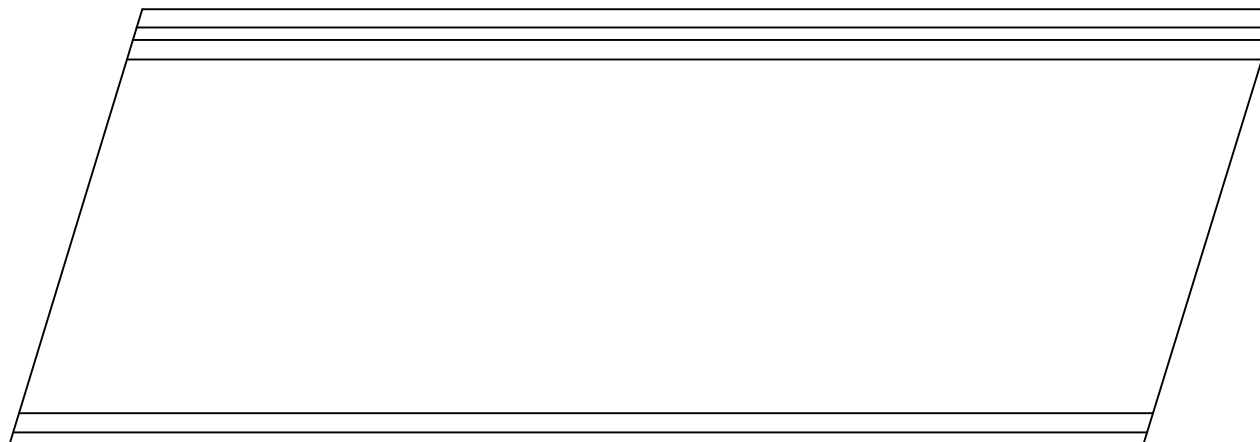
영천방향

| 번호 | 손상내용 | 손상현황 | | | | | | 비 고 |
|---|---|---|---|---|---|---|---|---|
| 1 | 후타재균열 | 0.2 | 0.5 | | 4.00 | m | 8 | |
| 2 | 후타재균열 | 0.2 | 0.3 | | 1.80 | m | 6 | |

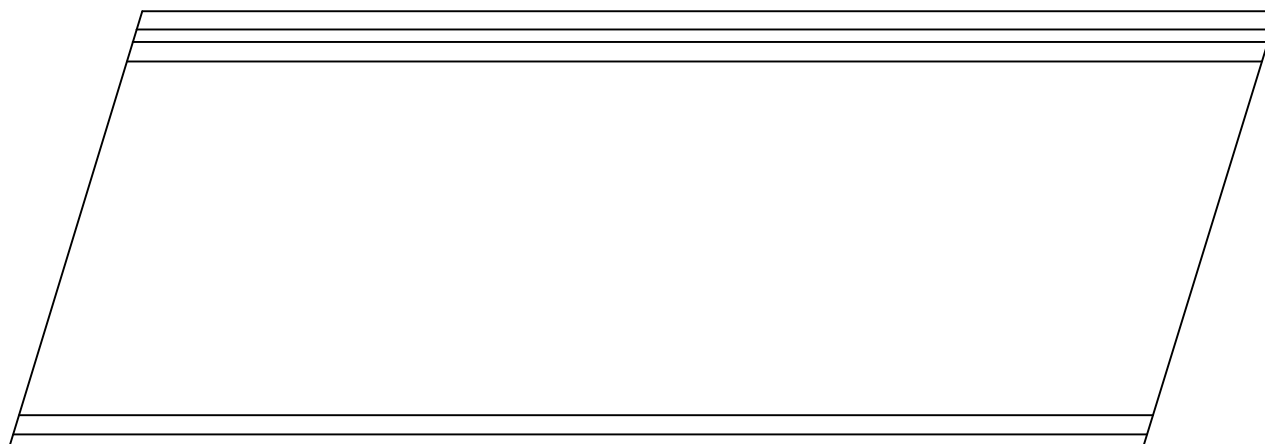
영천방향

| 번호 | 손상내용 | 손상현황 | | | | | | 비고 |
|---|---|---|---|---|---|---|---|---|
| 3 | 후타재균열 | 0.2 | 0.3 | | 4.80 | m | 16 | |

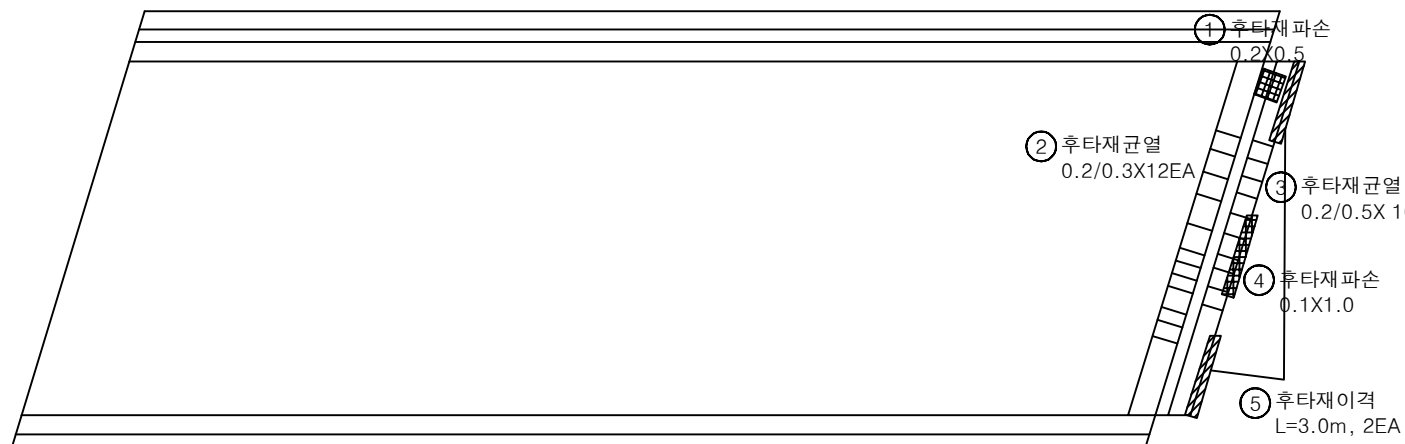
영천방향

| 번호 | 손상내용 | 손상현황 | | | | | | 비고 |
|---|---|---|---|---|---|---|---|---|
| 2 | 후타재 균열 | 0.2 | 0.3 | | 3.60 | m | 12 | |
| 3 | 후타재 균열 | 0.2 | 0.5 | | 5.00 | m | 10 | |

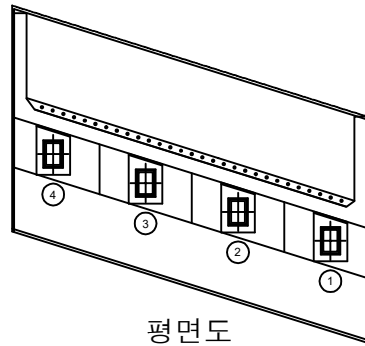
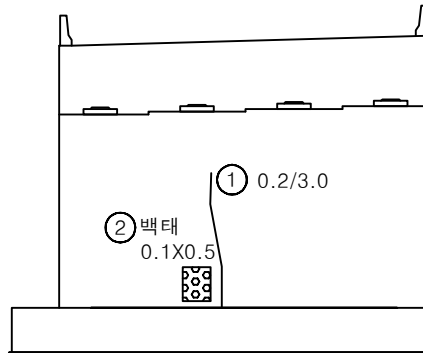
| 번호 | 손상내용 | 손상현황 | | | | | | 비고 |
|---|---|---|---|---|---|---|---|---|
| 1 | 균열 | 0.2 | 3.0 | | 3.00 | m | 1 | |

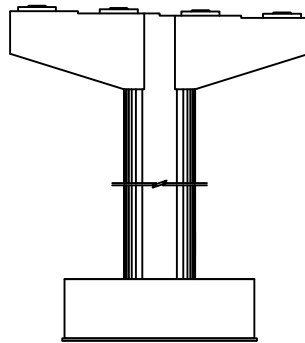
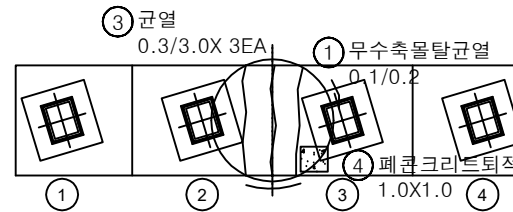
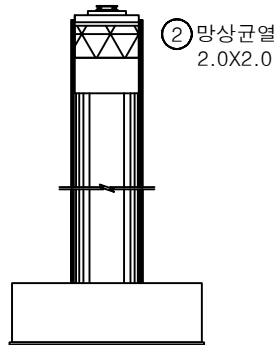
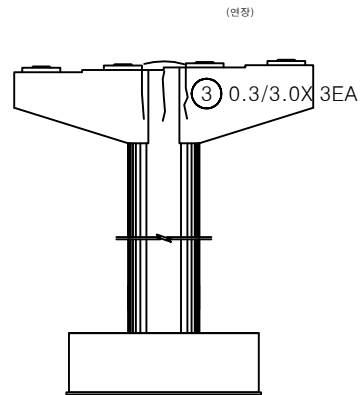
| 번호 | 손상내용 | 손상현황 | | | | | | 비 고 |
|---|---|---|---|---|---|---|---|---|
| 1 | 무수축물탈균열 | 0.1 | 0.2 | | 0.20 | m | 1 | |
| 2 | 망상균열 | | 2.0 | 2.0 | 4.00 | m <sup>2</sup> | 1 | |
| 3 | 균열 | 0.3 | 3.0 | | 9.00 | m | 3 | |

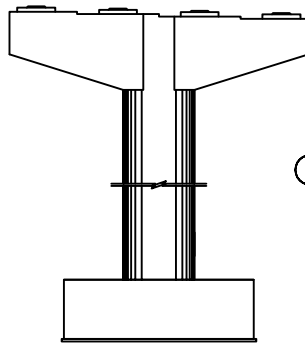
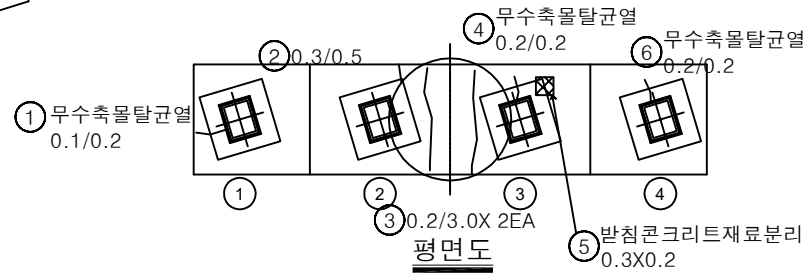
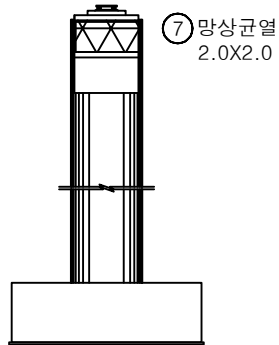
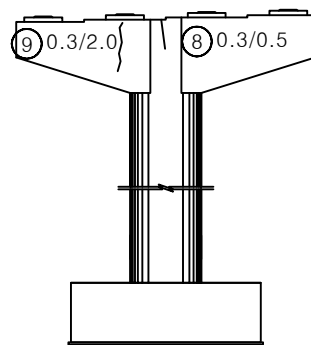
| 번호 | 손상내용 | 손상현황 | | | | | | 비 고 |
|---|---|---|---|---|---|---|---|---|
| 1 | 무수축물탈균열 | 0.1 | 0.2 | | 0.20 | m | 1 | |
| 2 | 균열 | 0.3 | 0.5 | | 0.50 | m | 1 | |
| 3 | 균열 | 0.3 | 3.0 | | 6.00 | m | 2 | |
| 4 | 무수축물탈균열 | 0.2 | 0.2 | | 0.20 | m | 1 | |
| 6 | 무수축물탈균열 | 0.2 | 0.2 | | 0.20 | m | 1 | |
| 7 | 망상균열 | | 2.0 | 2.0 | 4.00 | m <sup>2</sup> | 1 | |
| 8 | 균열 | 0.3 | 0.5 | | 0.50 | m | 1 | |
| 9 | 균열 | 0.3 | 2.0 | | 2.00 | m | 1 | 신규 |

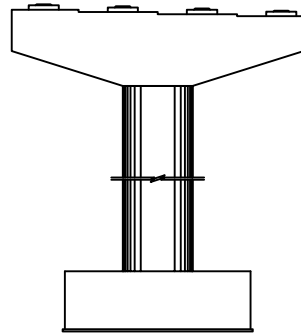
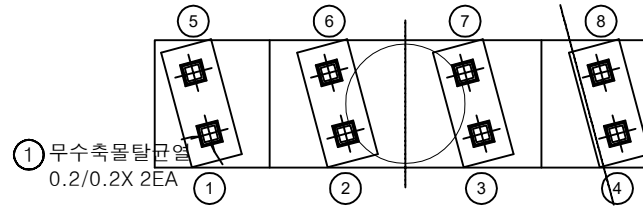
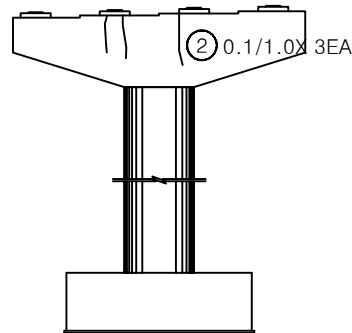
| 번호 | 손상내용 | 손상현황 | | | | | | 비고 |
|---|---|---|---|---|---|---|---|---|
| 2 | 균열 | 0.1 | 1.0 | | 3.00 | m | 3 | |

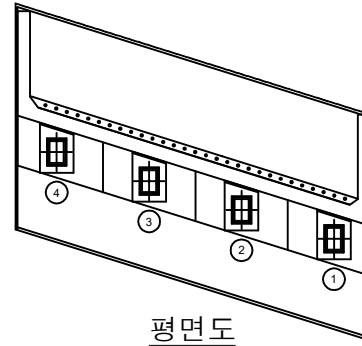
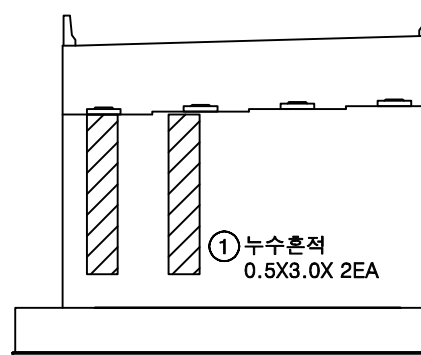
| 번호 | 손상내용 | 손상현황 | | | | | | 비고 |
|---|---|---|---|---|---|---|---|---|
| 1 | 누수흔적 | | 0.5 | 3.0 | 3.00 | m <sup>2</sup> | 2 | |

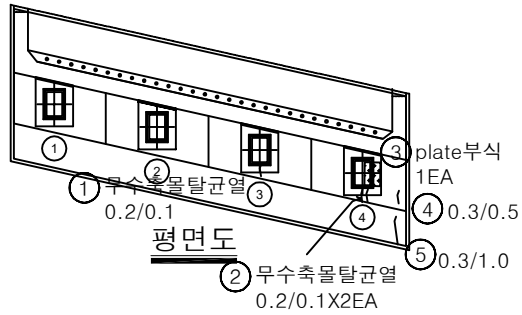
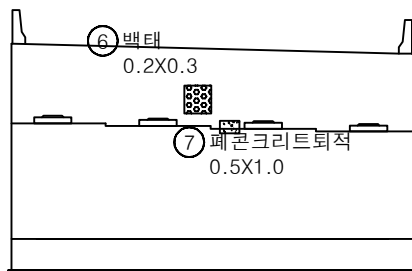
| 번호 | 손상내용 | 손상현황 | | | | | | 비고 |
|---|---|---|---|---|---|---|---|---|
| 1 | 무수축물탈균열 | 0.2 | 0.1 | | 0.10 | m | 1 | |
| 2 | 무수축물탈균열 | 0.2 | 0.1 | | 0.20 | m | 2 | |
| 3 | plate부식 | | | | 1.00 | EA | 1 | |
| 4 | 균열 | 0.3 | 0.5 | | 0.50 | m | 1 | |
| 5 | 균열 | 0.3 | 1.0 | | 1.00 | m | 1 | |

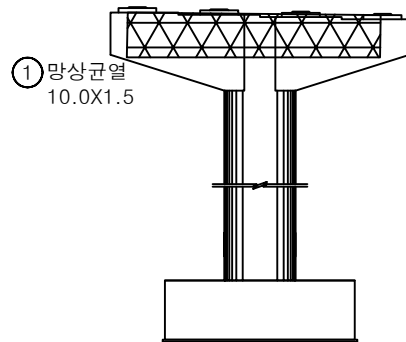
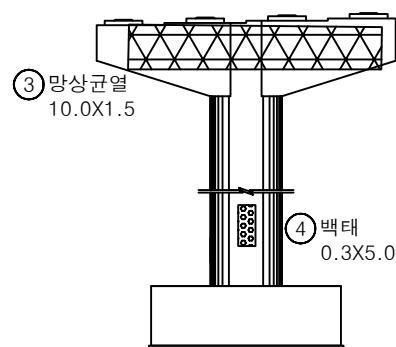
| 번호 | 손상내용 | 손상현황 | | | | | | 비고 |
|---|---|---|---|---|---|---|---|---|
| 1 | 망상균열 | | 10.0 | 1.5 | 15.00 | m' | 1 | |
| 2 | 무수축물탈균열 | 0.1 | 0.2 | | 0.40 | m | 2 | |
| 3 | 망상균열 | | 10.0 | 1.5 | 15.00 | m' | 1 | |

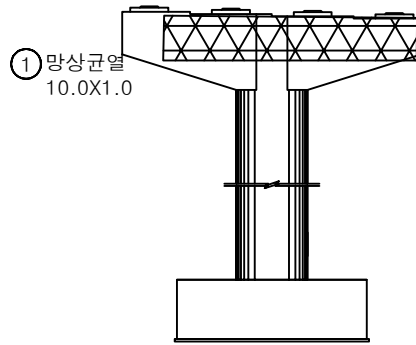
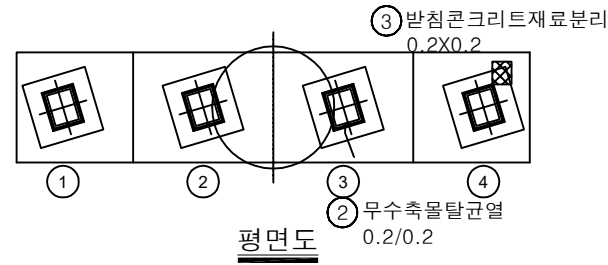
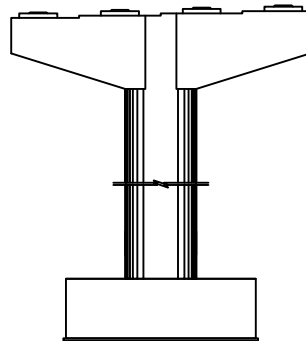
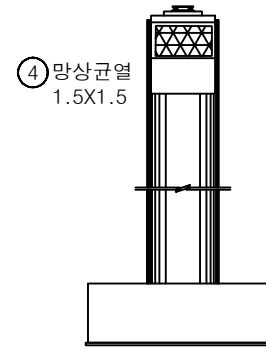
| 번호 | 손상내용 | 손상현황 | | | | | | 비고 |
|---|---|---|---|---|---|---|---|---|
| 1 | 망상균열 | | 10.0 | 1.0 | 10.00 | m' | 1 | |
| 2 | 무수축물탈균열 | 0.2 | 0.2 | | 0.20 | m | 1 | |
| 4 | 망상균열 | 1.5 | 1.5 | 2.25 | | m' | 1 | 신규 |

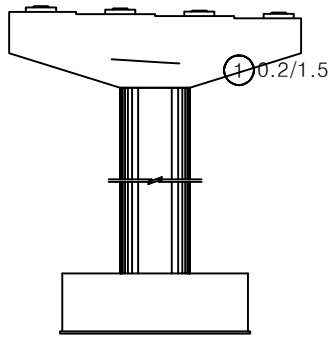
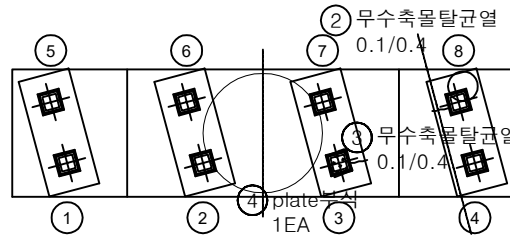
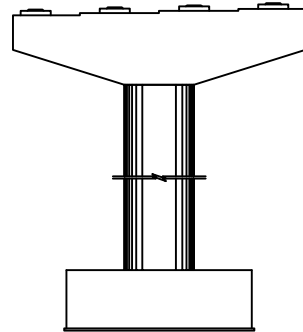
| 번호 | 손상내용 | 손상현황 | | | | | | 비 고 |
|---|---|---|---|---|---|---|---|---|
| 1 | 균열 | 0.2 | 1.5 | | 1.50 | m | 1 | |
| 2 | 무수축물탈균열 | 0.1 | 0.4 | | 0.40 | m | 1 | 신규 |
| 3 | 무수축물탈균열 | 0.1 | 0.4 | | 0.40 | m | 1 | 신규 |
| 4 | plate부식 | | | | 1.00 | EA | 1 | 신규 |

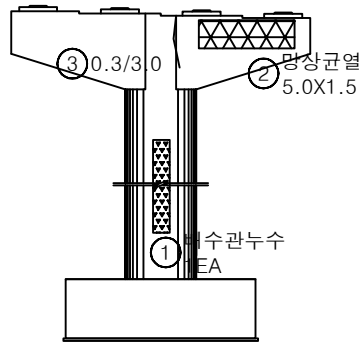
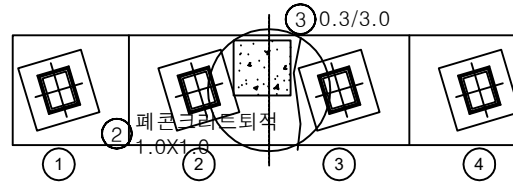
| 번호 | 손상내용 | 손상현황 | | | | | | 비고 |
|---|---|---|---|---|---|---|---|---|
| 1 | 배수관누수 | | | | 1.00 | EA | 1 | |
| 2 | 망상균열 | | 5.0 | 1.5 | 7.50 | m² | 1 | |
| 3 | 균열 | 0.3 | 3.0 | | 3.00 | m | 1 | |

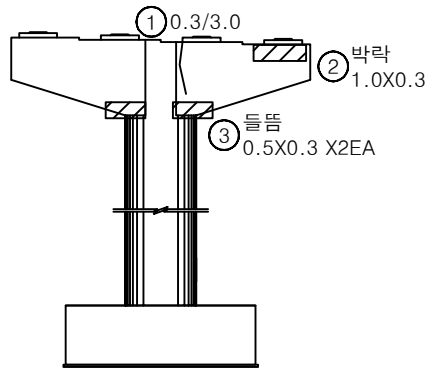
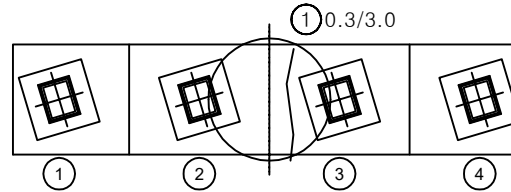
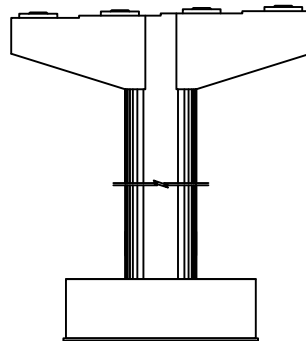
| 번호 | 손상내용 | 손상현황 | | | | | | 비고 |
|---|---|---|---|---|---|---|---|---|
| 1 | 균열 | 0.3 | 3.0 | | 3.00 | m | 1 | |
