상주영천고속도로 시설물 안전·하자점검 및 성능평가 용역  
(2021년 하반기 정밀안전점검)

# 외 관 조 사 망 도

금매교

2021.12

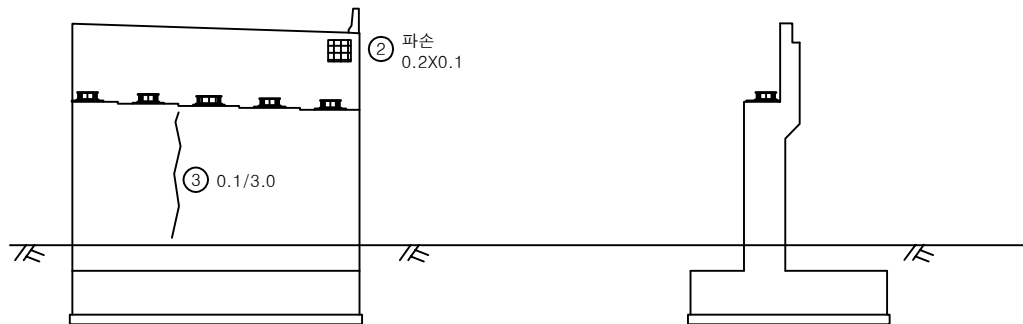
평면도

| 번호 | 손상내용 | 손상현황 | | | | | | 비 고 |
|---|---|---|---|---|---|---|---|---|
| 1 | 볼트부식 | | | | 20.00 | EA | 20 | |
| 3 | 균열 | 0.1 | 3.0 | | 3.00 | m | 1 | 신규 |

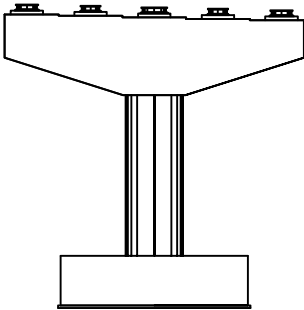
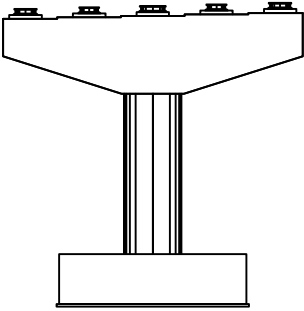
정면

| 번호 | 손상내용 | 손상현황 | | | | | | 비고 |
|---|---|---|---|---|---|---|---|---|
| 1 | 볼트부식 | | | | 20.00 | EA | 20 | |

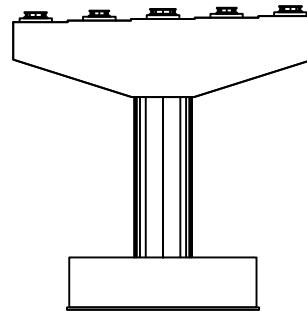
정 면

| 번호 | 손상내용 | 손상현황 | | | | | | 비 고 |
|---|---|---|---|---|---|---|---|---|
| 2 | 볼트부식 | | | | 40.00 | EA | 40 | |
| 3 | plate부식 | | | | 10.00 | EA | 10 | |

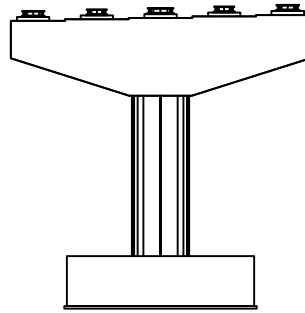
정면

| 번호 | 손상내용 | 손상현황 | | | | | 비고 |
|---|---|---|---|---|---|---|---|
| 1 | 볼트부식 | | | | 40.00 | EA | 40 |
| 2 | plate부식 | | | | 10.00 | EA | 10 |
