상주영천고속도로 시설물 안전·하자점검 및 성능평가 용역  
(2021년 하반기 정밀안전점검)

# 외 관 조 사 망 도

가호교

2021.12

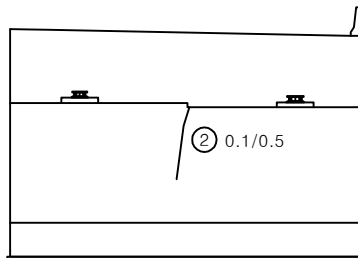
# 평면도

| 번호 | 손상내용 | 손상현황 | | | | | | 비고 |
|---|---|---|---|---|---|---|---|---|
| 2 | 균열 | 0.1 | 0.5 | | 0.50 | m | 1 | 21'상 보수 |
