상주영천고속도로 시설물 안전·하자점검 및 성능평가 용역  
(2021년 하반기 정밀안전점검)

# 외 관 조 사 망 도

산성교

2021.12

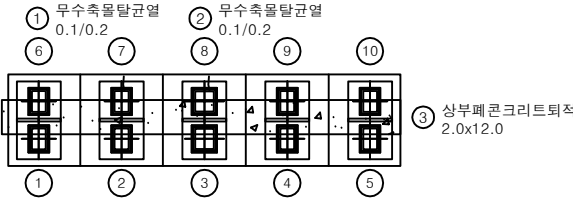
| 번호 | 손상내용 | 손상현황 | | | | | | 비고 |
|---|---|---|---|---|---|---|---|---|
| 1 | 무수축물탈균열 | 0.1 | 0.2 | | 0.20 | m | 1 | |
| 2 | 무수축물탈균열 | 0.1 | 0.2 | | 0.20 | m | 1 | 신규 |

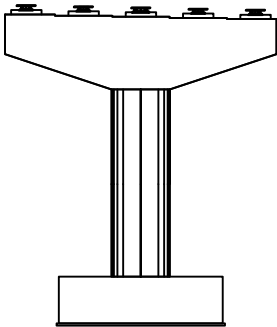
좌측면

| 번호 | 손상내용 | 손상현황 | | | | | | 비고 |
|---|---|---|---|---|---|---|---|---|
| 1 | 무수축돌탈균열 | 0.1 | 0.2 | | 0.20 | m | 1 | 신규 |

① 무수축돌탈균열  
0.1/0.2

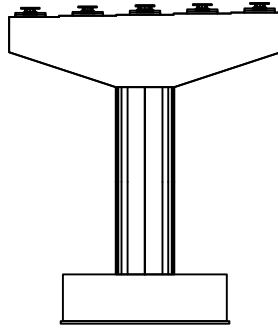
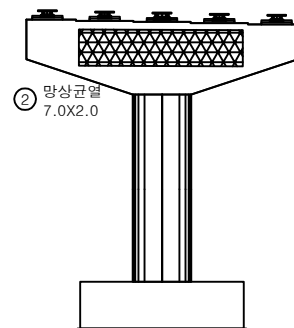
| 번호 | 손상내용 | 손상현황 | | | | | | 비고 |
|---|---|---|---|---|---|---|---|---|
| 2 | 망상균열 | | 7.0 | 2.0 | 14.00 | m <sup>2</sup> | 1 | 신규 |

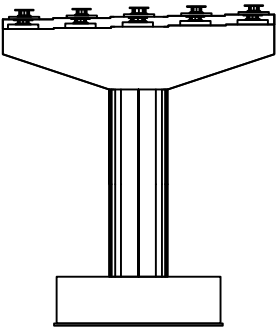
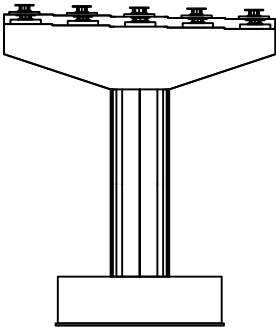
| 번호 | 손상내용 | 손상현황 | | | | | | 비고 |
|---|---|---|---|---|---|---|---|---|
| 1 | 무수축물탈균열 | 0.1 | 0.2 | | 0.40 | m | 2 | |
| 2 | 무수축물탈균열 | 0.1 | 0.2 | | 0.60 | m | 3 | |
| 3 | 망상균열 | | 10.0 | 1.5 | 15.00 | m <sup>2</sup> | 1 | |

① 무수축물탈균열  
0.1/0.2X 2EA

② 무수축물탈균열  
0.1/0.2X 3EA
