상주영천고속도로 시설물 안전·하자점검 및 성능평가 용역  
(2021년 하반기 정밀안전점검)

# 외 관 조 사 망 도

낙동강대교

2021.12

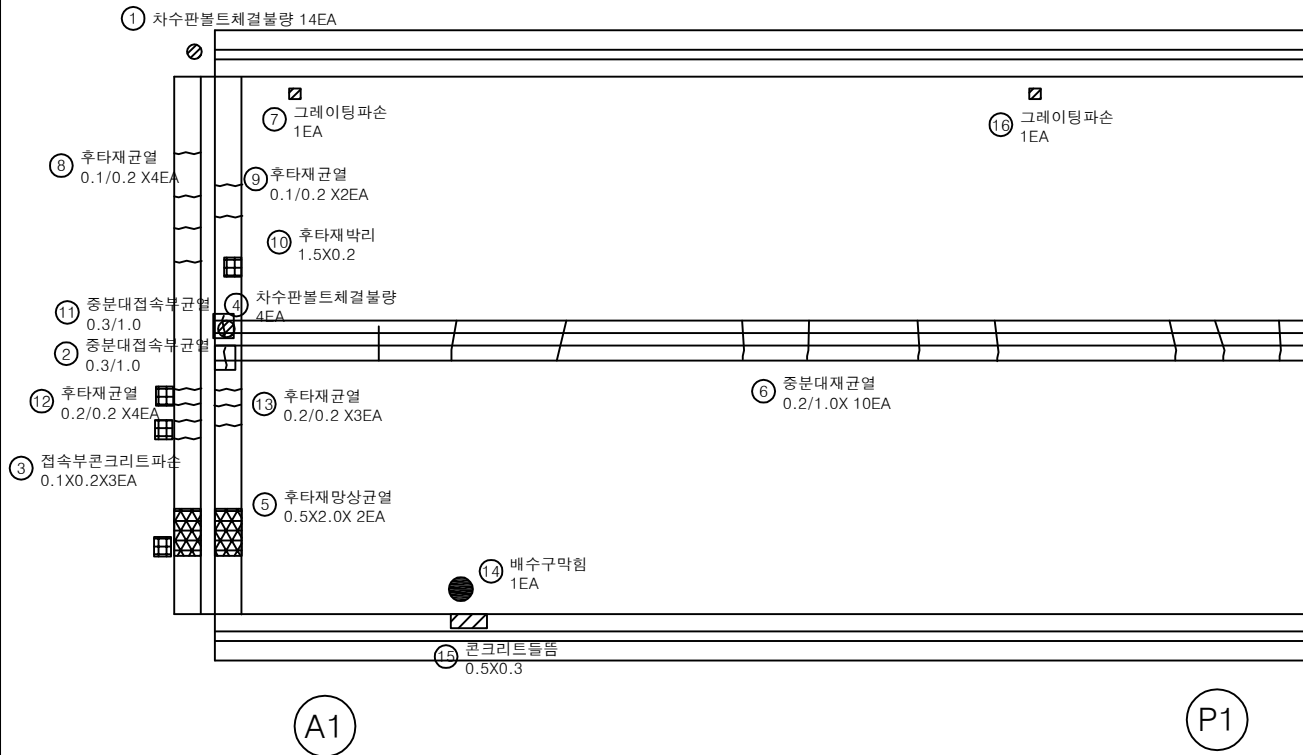
| 번호 | 손상내용 | 손상현황 | | | | | | 비고 |
|---|---|---|---|---|---|---|---|---|
| 1 | 차수판볼트탈락 | | | | 14.00 | EA | 14 | |
| 2 | 중분대접속부균열 | 0.3 | 1.0 | | 1.00 | m | 1 | |
| 3 | 접속부콘크리트파손 | | 0.1 | 0.2 | 0.06 | m <sup>2</sup> | 3 | |
| 4 | 차수판볼트체결불량 | | | | 4.00 | EA | 4 | |
| 5 | 후타재망상균열 | | 0.5 | 2.0 | 2.00 | m <sup>2</sup> | 2 | |
| 6 | 중분대재균열 | 0.2 | 1.0 | | 10.00 | m | 10 | |
| 7 | 그레이팅파손 | | | | 1.00 | EA | 1 | 신규 |
| 8 | 후타재균열 | 0.1 | 0.2 | | 0.80 | m | 4 | 신규 |
| 9 | 후타재균열 | 0.1 | 0.2 | | 0.40 | m | 2 | 신규 |
| 10 | 후타재박리 | | 1.5 | 0.2 | 0.30 | m <sup>2</sup> | 1 | 신규 |
| 11 | 중분대접속부균열 | 0.3 | 1.0 | | 1.00 | m | 1 | 신규 |
| 12 | 후타재균열 | 0.2 | 0.2 | | 0.80 | m | 4 | 신규 |
| 13 | 후타재균열 | 0.2 | 0.2 | | 0.60 | m | 3 | 신규 |
| 14 | 배수구막힘 | | | | 1.00 | EA | 1 | 신규 |
| 15 | 콘크리트들뜸 | | 0.5 | 0.3 | 0.15 | m <sup>2</sup> | 1 | 신규 |
| 16 | 그레이팅파손 | | | | 1.00 | EA | 1 | 신규 |

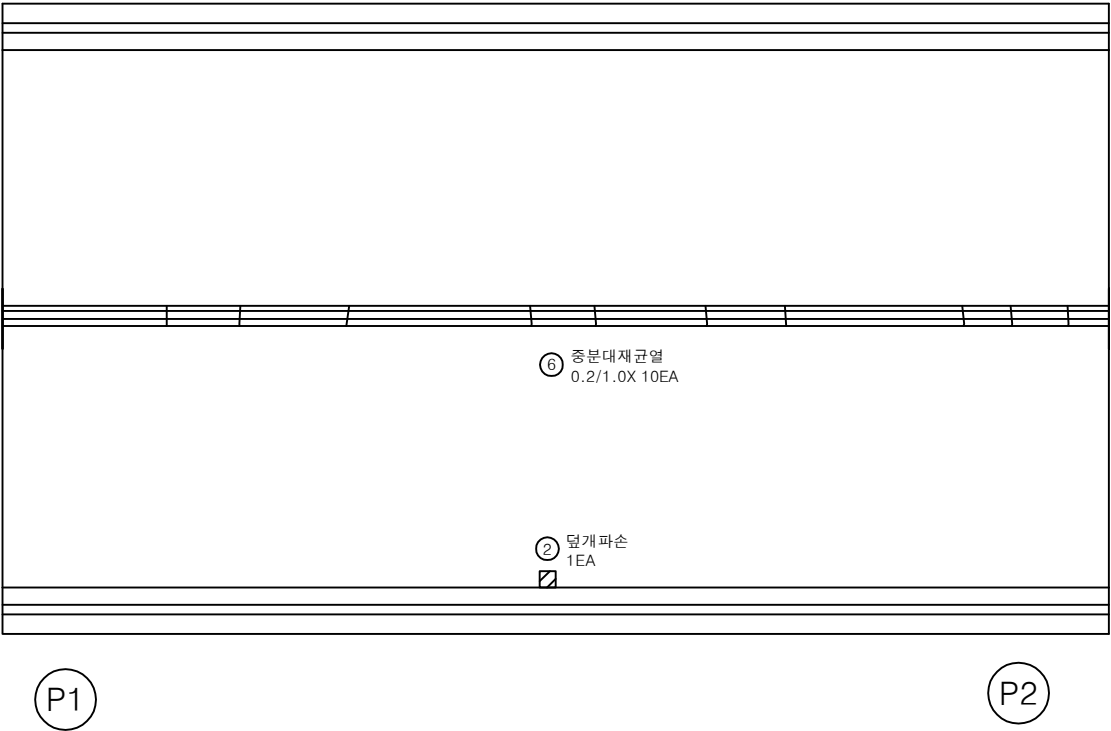
| 번호 | 손상내용 | 손상현황 | | | | | | 비고 |
|---|---|---|---|---|---|---|---|---|
| 1 | 중분대재균열 | 0.2 | 1.0 | | 10.00 | m | 10 | |

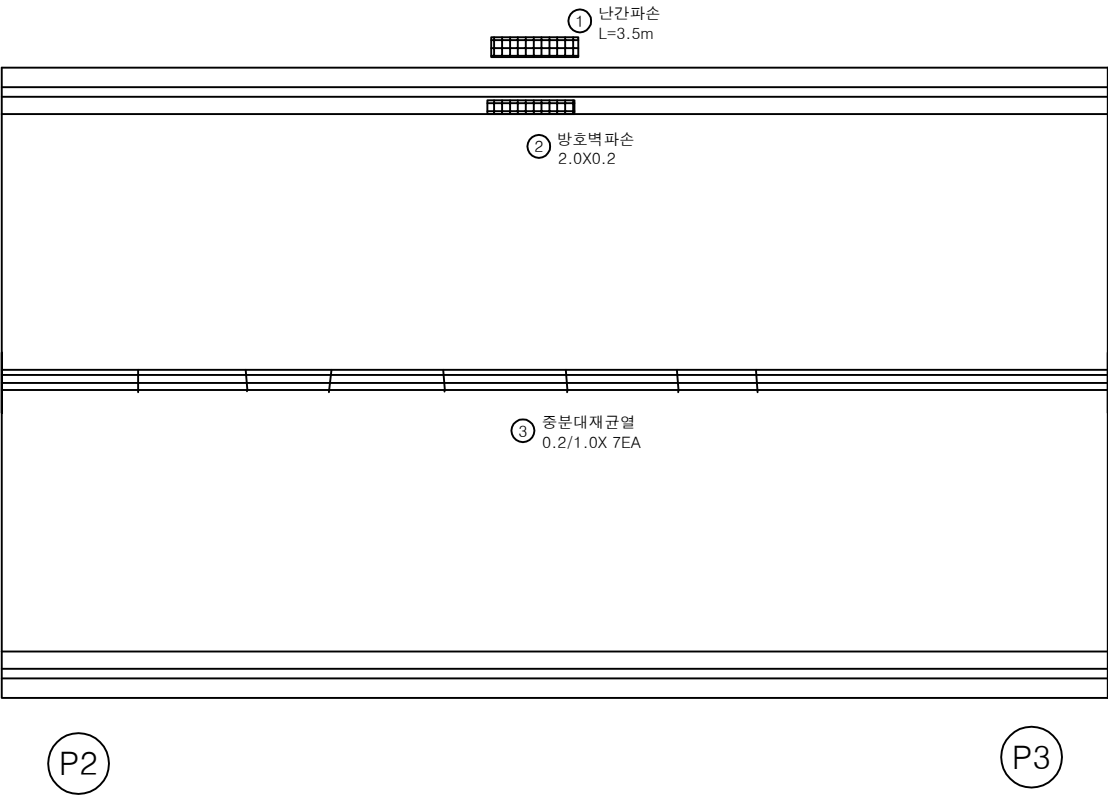
| 번호 | 손상내용 | 손상현황 | | | | | | 비고 |
|---|---|---|---|---|---|---|---|---|
| 3 | 중분대재균열 | 0.2 | 1.0 | | 7.00 | m | 7 | |

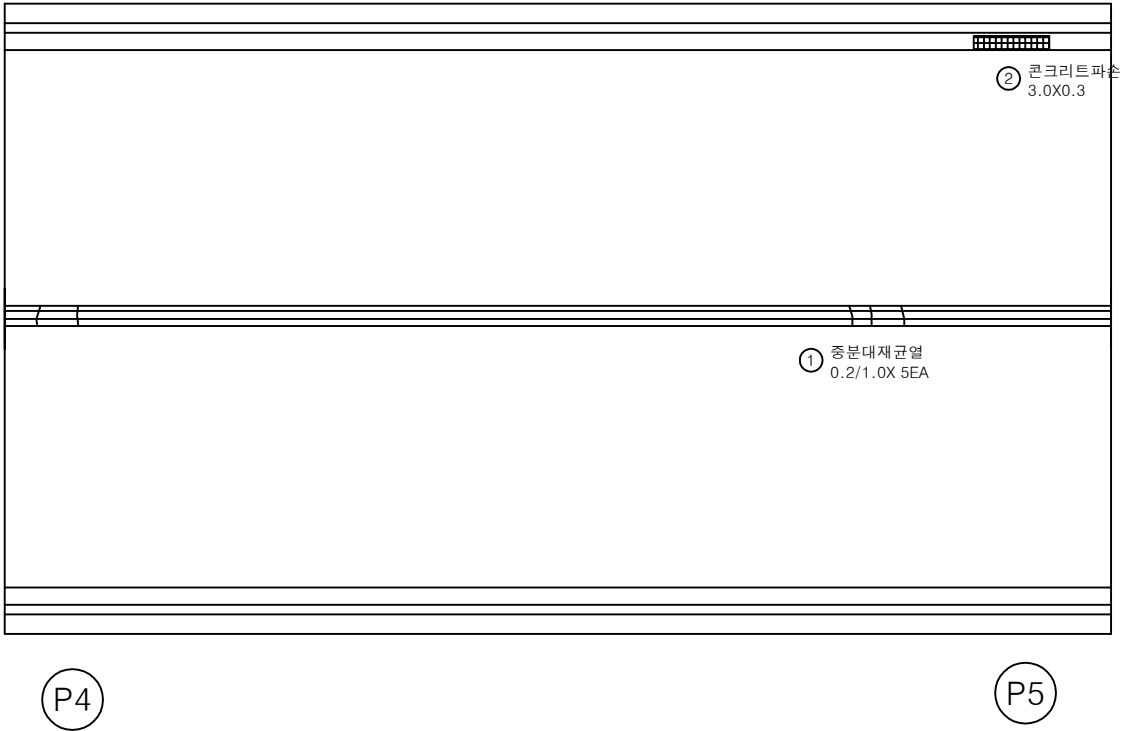
| 번호 | 손상내용 | 손상현황 | | | | | | 비고 |
|---|---|---|---|---|---|---|---|---|
| 1 | 중분대재균열 | 0.2 | 1.0 | | 5.00 | m | 5 | |

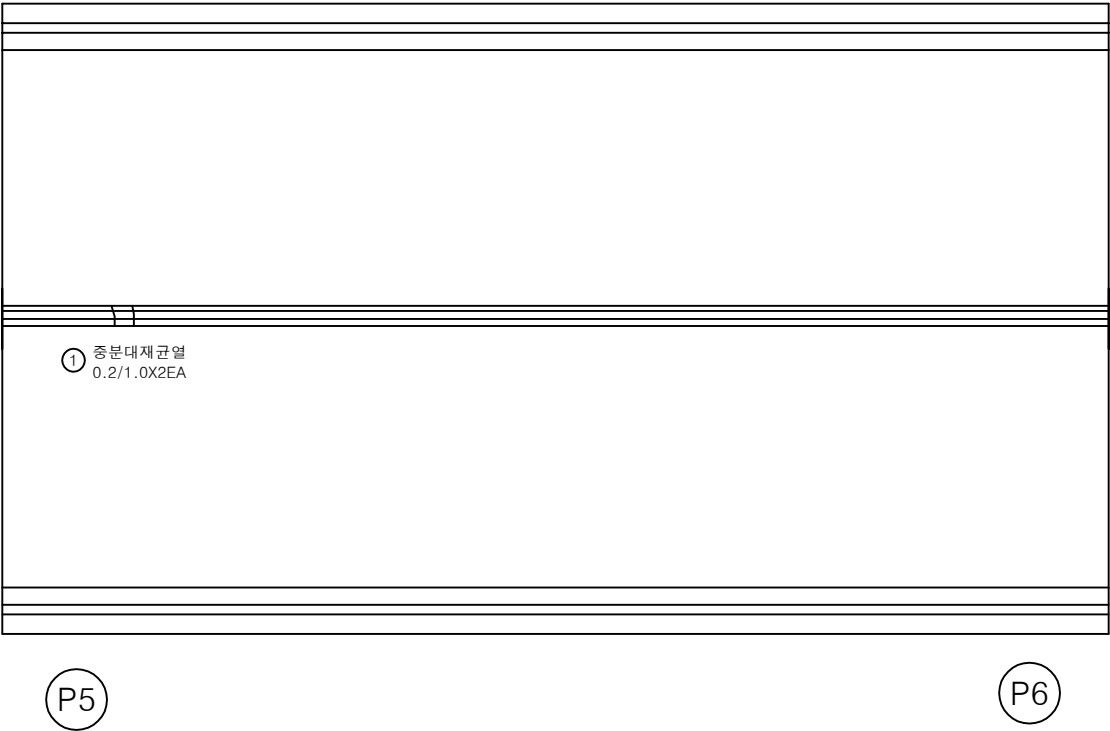
| 번호 | 손상내용 | 손상현황 | | | | | | 비고 |
|---|---|---|---|---|---|---|---|---|
| 1 | 중분대재균열 | 0.2 | 1.0 | | 2.00 | m | 2 | |

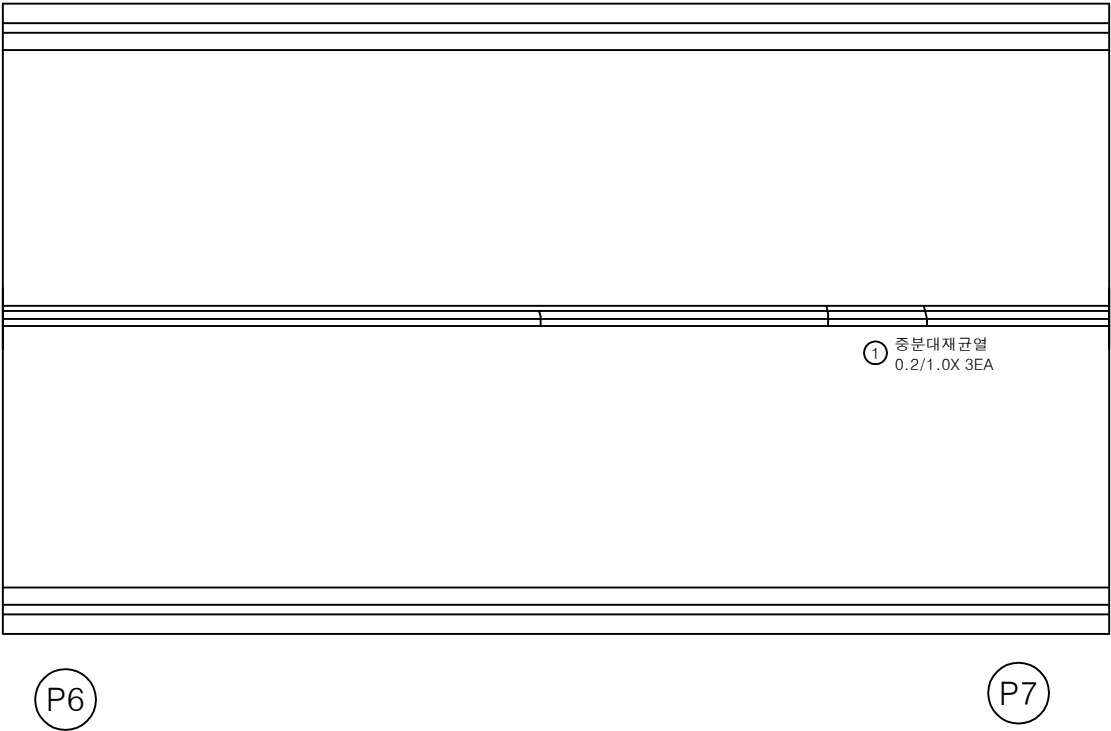
| 번호 | 손상내용 | 손상현황 | | | | | | 비고 |
|---|---|---|---|---|---|---|---|---|
| 1 | 중분대재균열 | 0.2 | 1.0 | | 3.00 | m | 3 | |

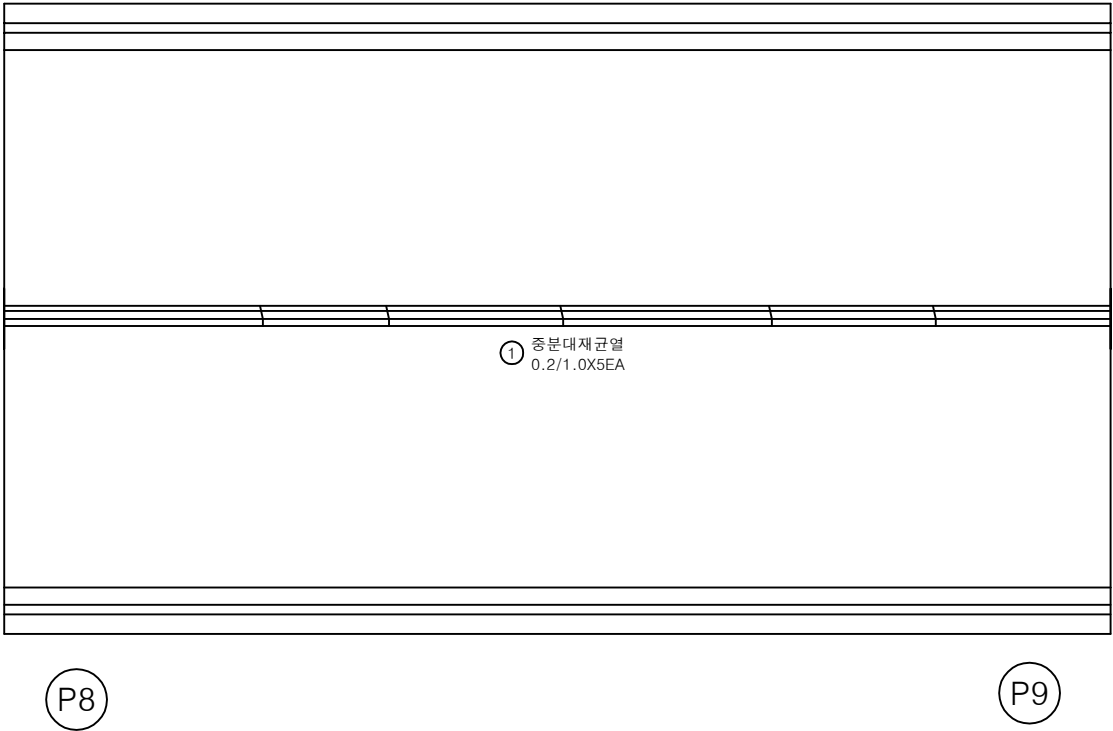
| 번호 | 손상내용 | 손상현황 | | | | | | 비고 |
|---|---|---|---|---|---|---|---|---|
| 1 | 중분대재균열 | 0.2 | 1.0 | | 5.00 | m | 5 | |

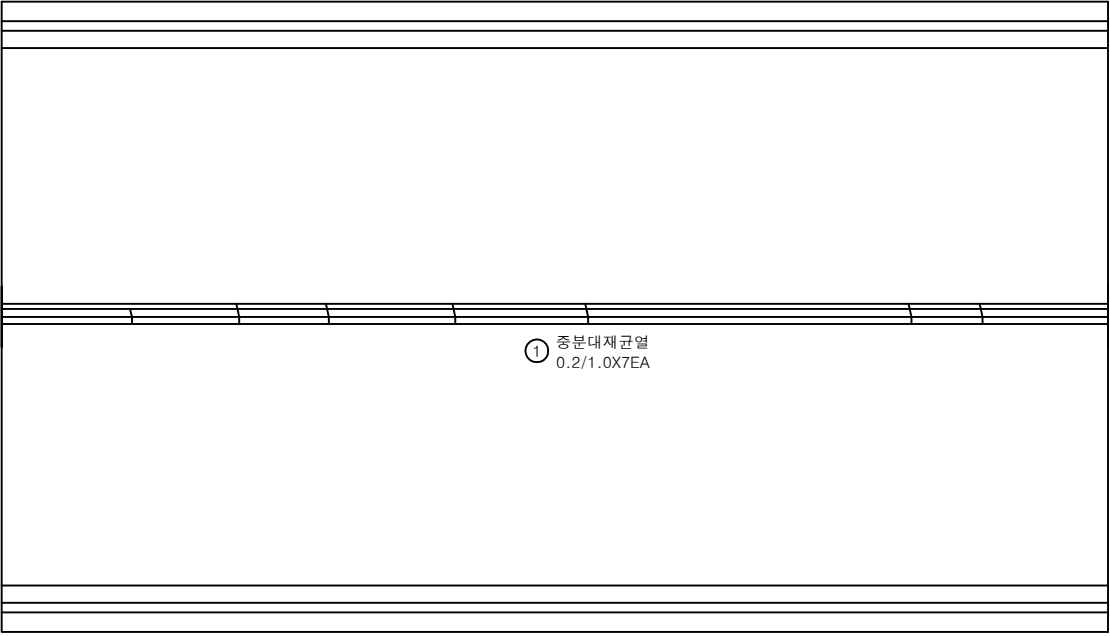
| 번호 | 손상내용 | 손상현황 | | | | | | 비고 |
|---|---|---|---|---|---|---|---|---|
| 1 | 중분대재균열 | 0.2 | 1.0 | | 7.00 | m | 7 | |

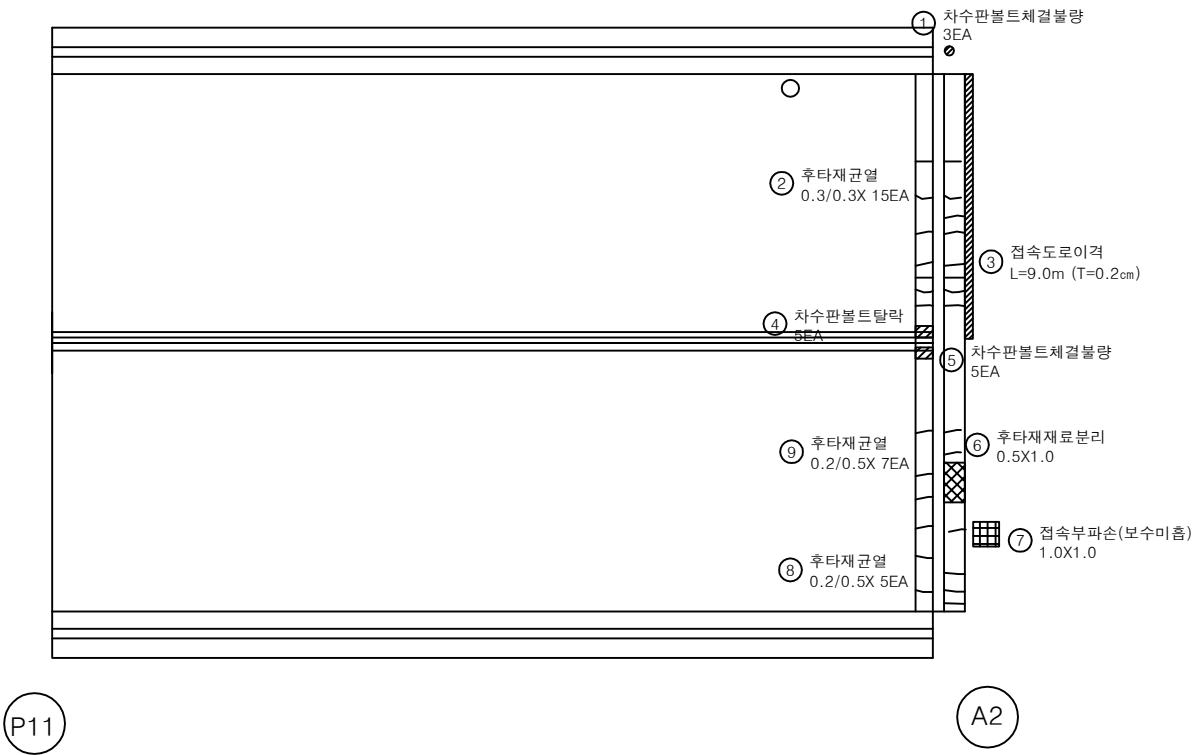
| 번호 | 손상내용 | 손상현황 | | | | | | 비 고 |
|---|---|---|---|---|---|---|---|---|
| 2 | 후타재균열 | 0.3 | 0.3 | | 4.50 | m | 15 | |
| 8 | 후타재균열 | 0.2 | 0.5 | | 2.50 | m | 5 | |
| 9 | 후타재균열 | 0.2 | 0.5 | | 3.50 | m | 7 | 신규 |

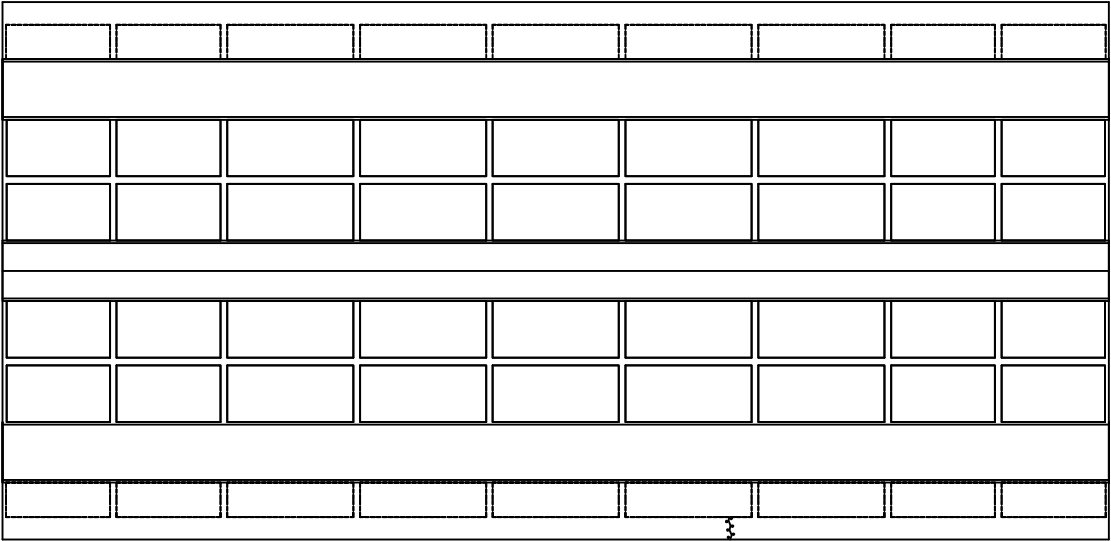
| 번호 | 손상내용 | 손상현황 | | | | | | 비고 |
|---|---|---|---|---|---|---|---|---|
| 1 | 균열부백태 | | 0.1 | 1.0 | 0.10 | m <sup>2</sup> | 1 | 신규 |

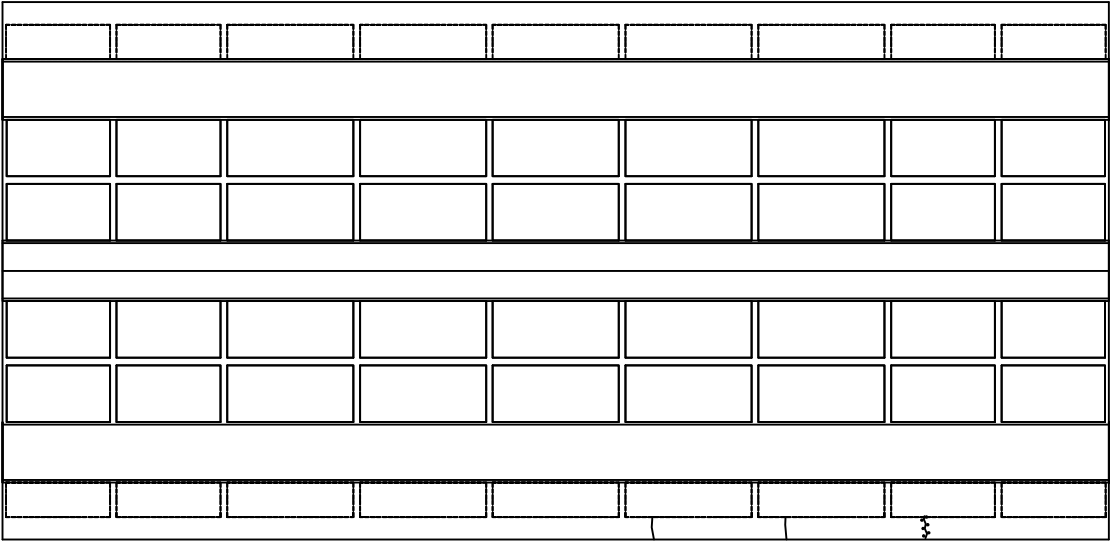
| 번호 | 손상내용 | 손상현황 | | | | | | 비 고 |
|---|---|---|---|---|---|---|---|---|
| 1 | 균열 | 0.3 | 1.0 | | 2.00 | m | 2 | 21'하 보수 |
| 2 | 균열부백태 | | 0.1 | 1.0 | 0.10 | m <sup>2</sup> | 1 | 신규 |

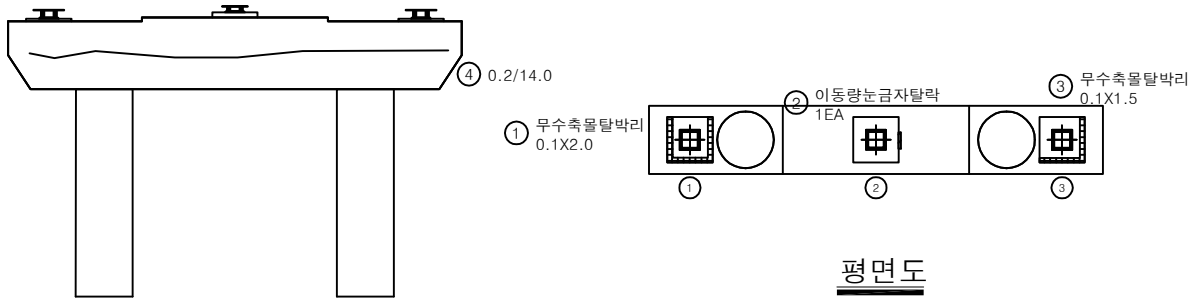
정면

| 번호 | 손상내용 | 손상현황 | | | | | | 비고 |
|---|---|---|---|---|---|---|---|---|
| 4 | 균열 | 0.2 | 14.0 | | 14.00 | m | 1 | 신규 |

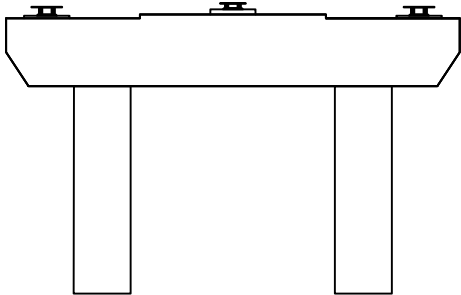
정면

| 번호 | 손상내용 | 손상현황 | | | | | | 비고 |
|---|---|---|---|---|---|---|---|---|
| 1 | 받침콘크리트균열 | 0.1 | 0.3 | | 0.90 | m | 3 | |
| 2 | 무수축물탈균열 | 0.1 | 0.2 | | 0.20 | m | 1 | 21'상 보수 |

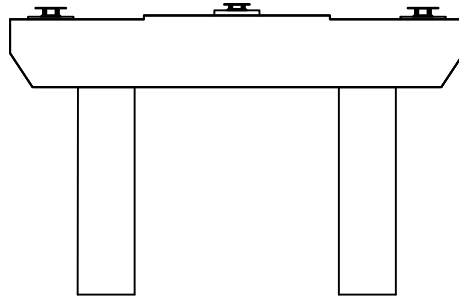
정면

| 번호 | 손상내용 | 손상현황 | | | | | | 비고 |
|---|---|---|---|---|---|---|---|---|
| 3 | 받침콘크리트균열 | 0.1 | 2.0 | | 2.00 | m | 1 | 21'상 보수 |
| 4 | 무수축물탈균열 | 0.1 | 0.2 | | 0.40 | m | 2 | 21'상 보수 |

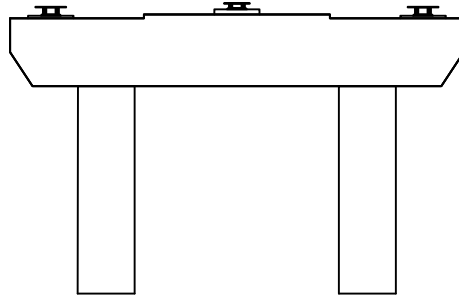
정면

| 번호 | 손상내용 | 손상현황 | | | | | | 비고 |
|---|---|---|---|---|---|---|---|---|
| 2 | 무수축물탈균열 | 0.1 | 0.3 | | 0.30 | m | 1 | |

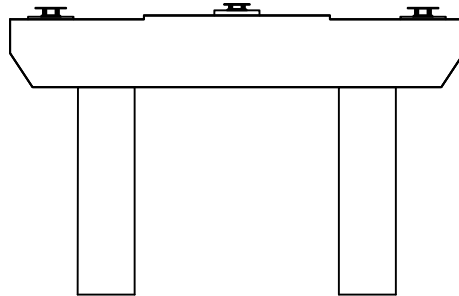
정면

| 번호 | 손상내용 | 손상현황 | | | | | | 비고 |
|---|---|---|---|---|---|---|---|---|
| 2 | 무수축물탈균열 | 0.1 | 0.1 | | 0.10 | m | 1 | 20'상 보수 |
