상주영천고속도로 시설물 안전·하자점검 및 성능평가 용역  
(2021년 하반기 정밀안전점검)

# 외 관 조 사 망 도

오로교

2021.12

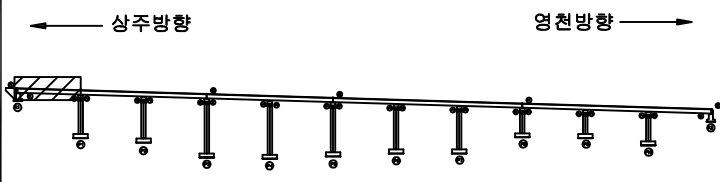
ID : 오로교 슬래브상면 S1 (상주방향)

① 후타재균열  
0.2/0.5X15EA

② 후타재균열  
0.2/0.3X20EA

| 번호 | 손상내용 | 손상현황 | | | | | | 비고 |
|---|---|---|---|---|---|---|---|---|
| 1 | 후타재균열 | 0.2 | 0.5 | | 7.50 | m | 15 | |
| 2 | 후타재균열 | 0.2 | 0.3 | | 6.00 | m | 20 | |

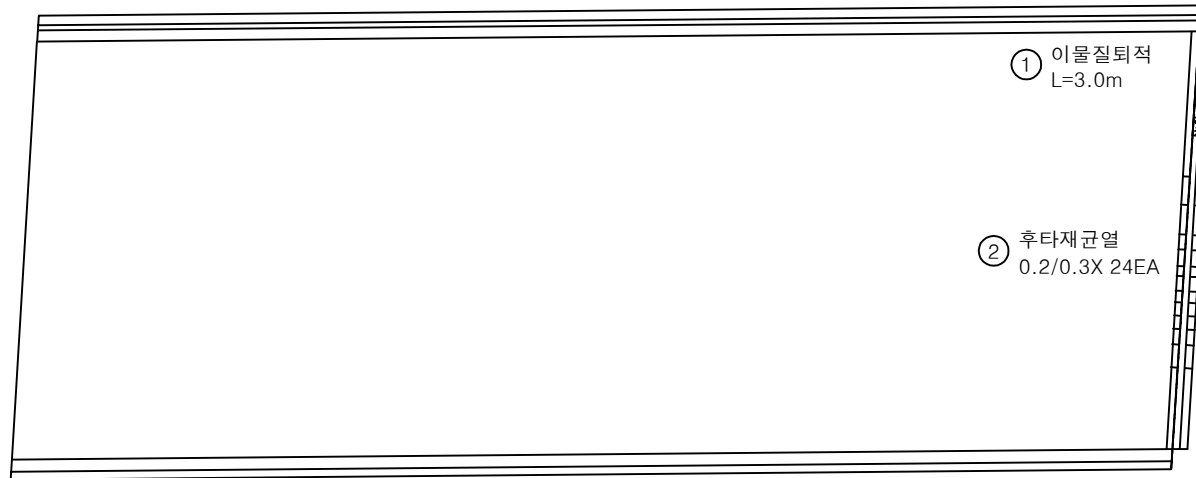
| 번호 | 손상내용 | 손상현황 | | | | | | 비고 |
|---|---|---|---|---|---|---|---|---|
| 2 | 후타재균열 | 0.2 | 0.5 | | 7.20 | m | 24 | |

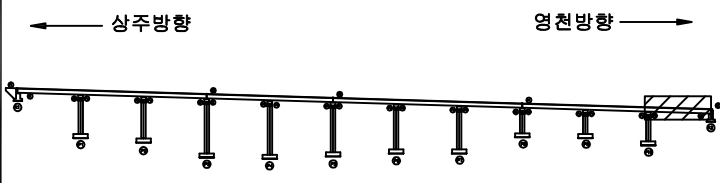
| 번호 | 손상내용 | 손상현황 | | | | | | 비고 |
|---|---|---|---|---|---|---|---|---|
| 2 | 접속부균열 | 0.3 | 1.0 | | 1.00 | m | 1 | |
| 3 | 후타재균열 | 0.2 | 0.5 | | 3.00 | m | 6 | |

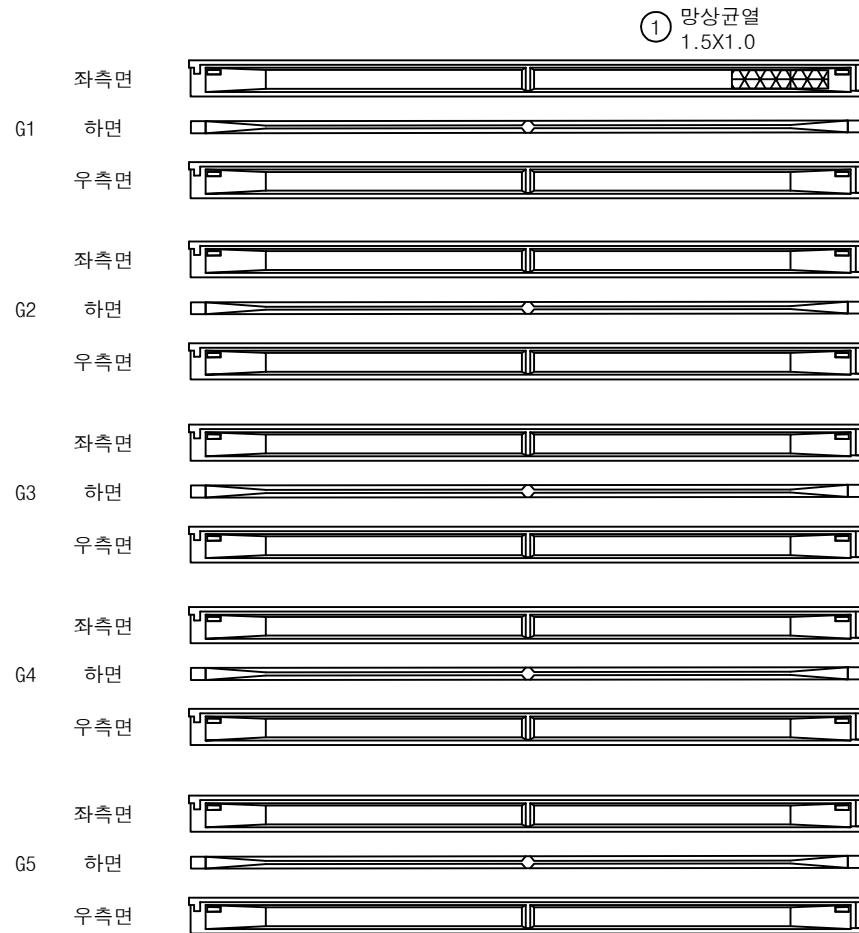
| 번호 | 손상내용 | 손상현황 | | | | | | 비고 |
|---|---|---|---|---|---|---|---|---|
| 1 | 망상균열 | | 1.5 | 1.0 | 1.50 | m <sup>2</sup> | 1 | 21'하 보수 |

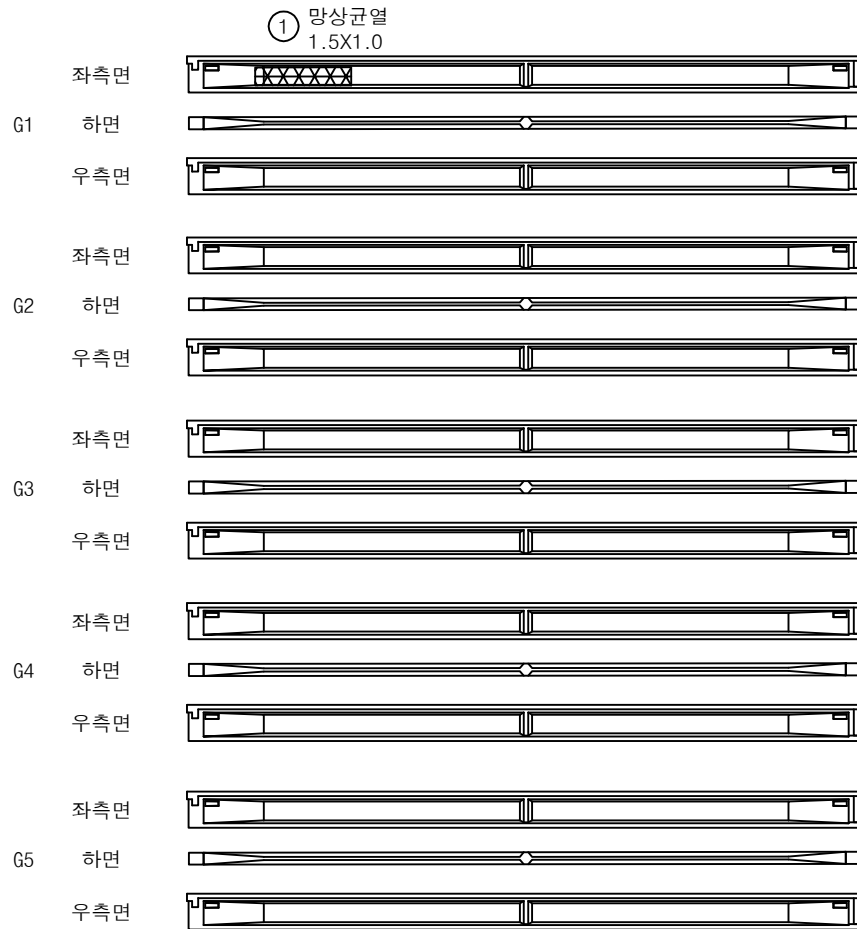
| 번호 | 손상내용 | 손상현황 | | | | | | 비고 |
|---|---|---|---|---|---|---|---|---|
| 1 | 망상균열 | | 1.5 | 1.0 | 1.50 | m <sup>2</sup> | 1 | 21'하 보수 |

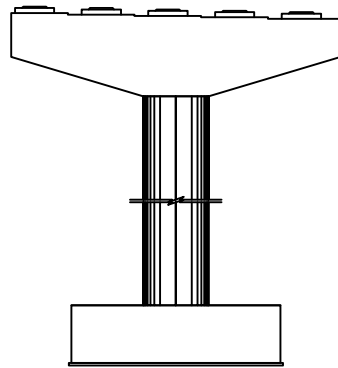
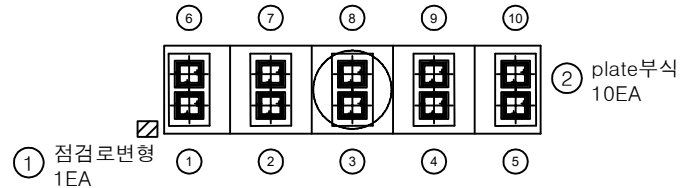
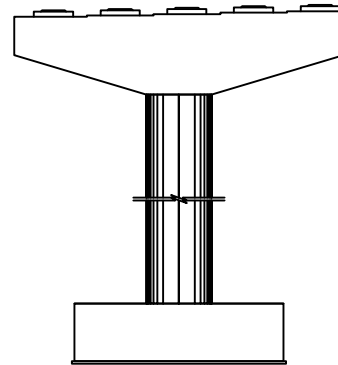
| 번호 | 손상내용 | 손상현황 | | | | | | 비고 |
|---|---|---|---|---|---|---|---|---|
| 1 | 무수축물탈균열 | 0.1 | 0.2 | | 0.20 | m | 1 | |
| 2 | plate부식 | | | | 2.00 | EA | 2 | |

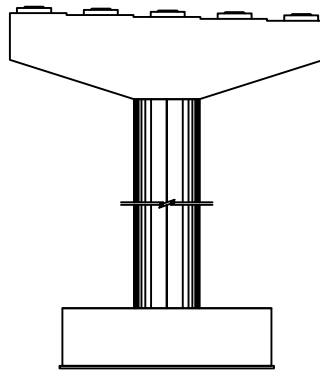
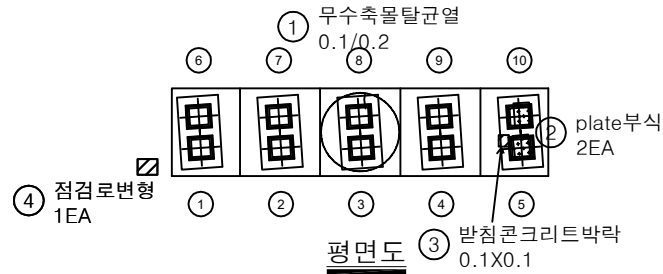
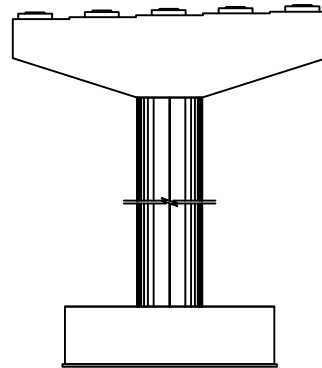
| 번호 | 손상내용 | 손상현황 | | | | | | 비고 |
|---|---|---|---|---|---|---|---|---|
| 3 | plate부식 | | | | 2.00 | EA | 2 | |
| 4 | plate부식 | | | | 8.00 | EA | 8 | 신규 |

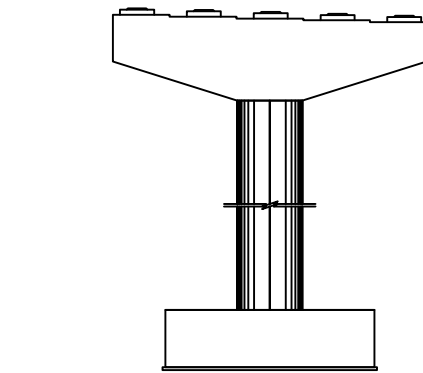
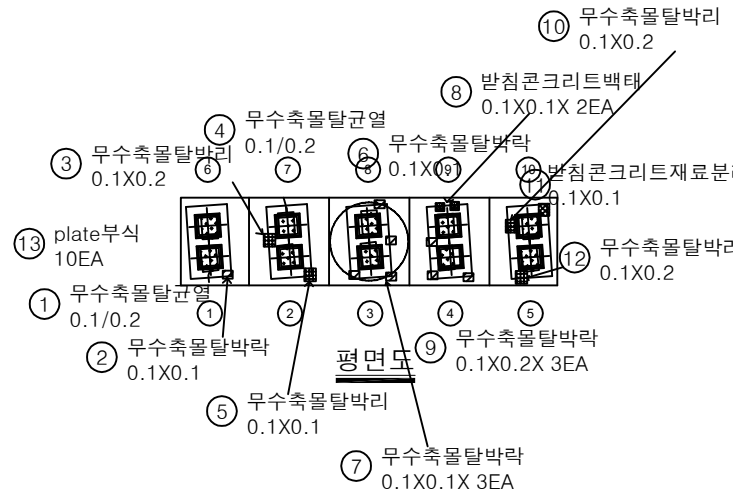
| 번호 | 손상내용 | 손상현황 | | | | | | 비 고 |
|---|---|---|---|---|---|---|---|---|
| 1 | 무수축물탈균열 | 0.1 | 0.2 | | 0.20 | m | 1 | |
| 4 | 무수축물탈균열 | 0.1 | 0.2 | | 0.20 | m | 1 | |
| 13 | plate부식 | | | | 10.00 | EA | 10 | |

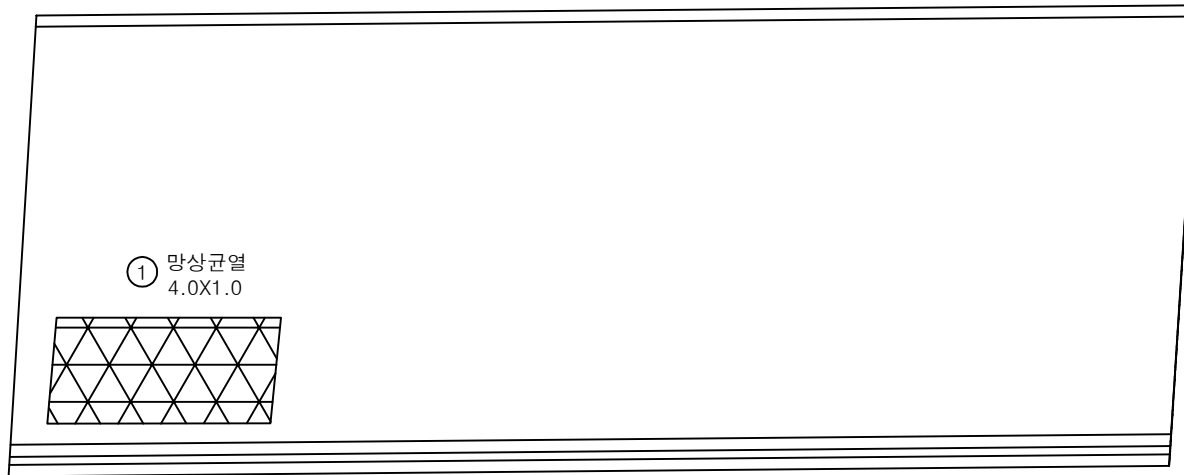
| 번호 | 손상내용 | 손상현황 | | | | | | 비고 |
|---|---|---|---|---|---|---|---|---|
| 1 | 망상균열 | | 4.0 | 1.0 | 4.00 | m <sup>2</sup> | 1 | 21'상 보수 |

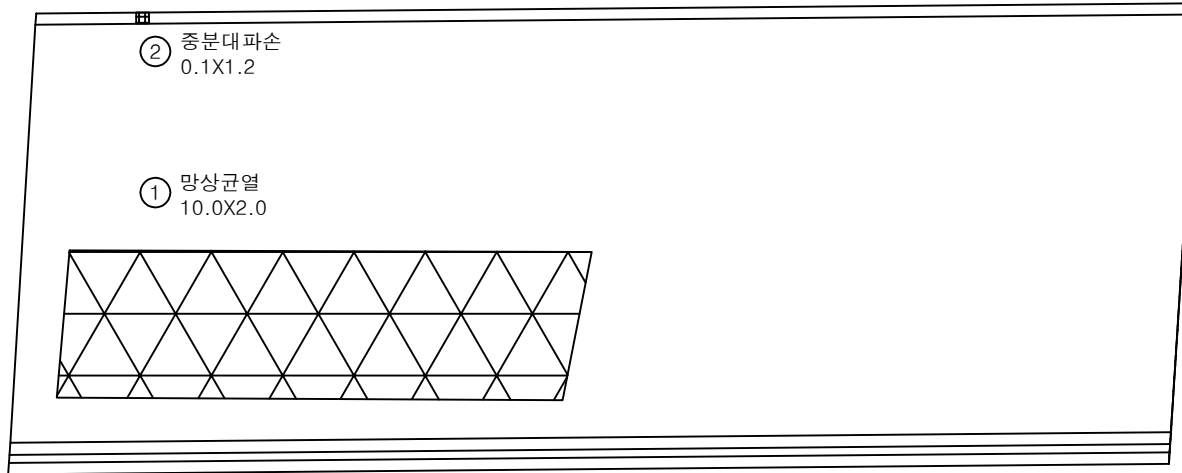
| 번호 | 손상내용 | 손상현황 | | | | | | 비고 |
|---|---|---|---|---|---|---|---|---|
| 1 | 망상균열 | | 10.0 | 2.0 | 20.00 | m <sup>2</sup> | 1 | 21'상 보수 |
