상주영천고속도로 시설물 안전·하자점검 및 성능평가 용역  
(2021년 하반기 정밀안전점검)

# 외 관 조 사 망 도

산하교

2021.12

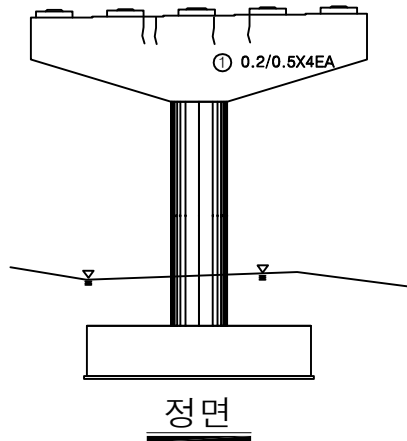
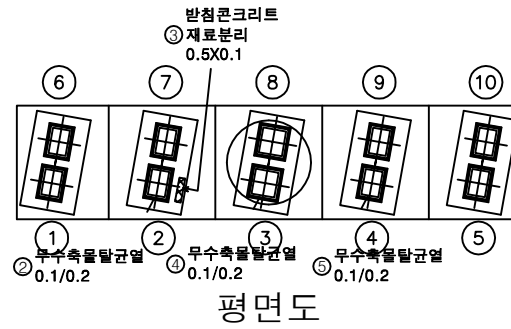
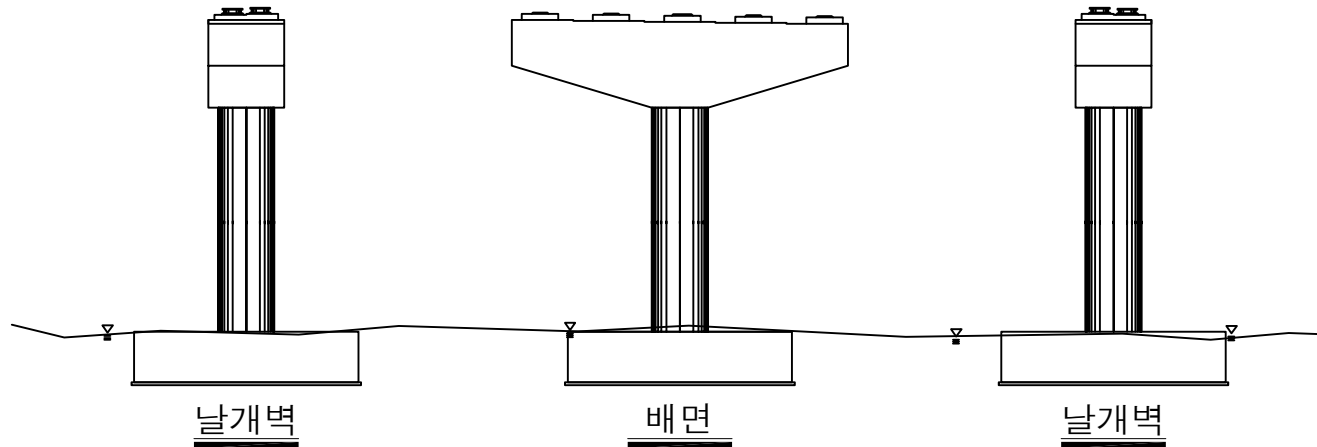
| 번호 | 손상내용 | 손상현황 | | | | | | 비 고 |
|---|---|---|---|---|---|---|---|---|
| 1 | 균열 | 0.2 | 0.5 | | 2.00 | m | 4 | |
| 2 | 무수축물탈균열 | 0.1 | 0.2 | | 0.20 | m | 1 | |
| 4 | 무수축물탈균열 | 0.1 | 0.2 | | 0.20 | m | 1 | |
| 5 | 무수축물탈균열 | 0.1 | 0.2 | | 0.20 | m | 1 | |

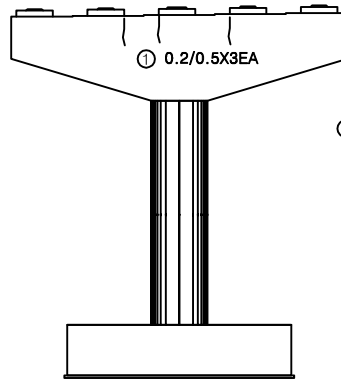
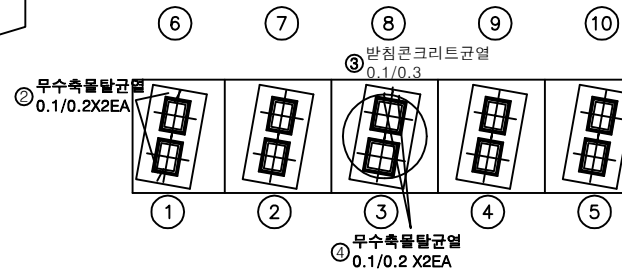
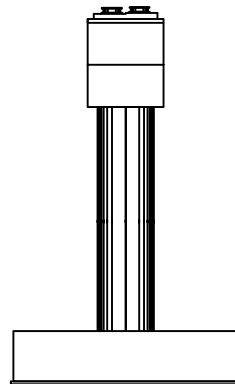
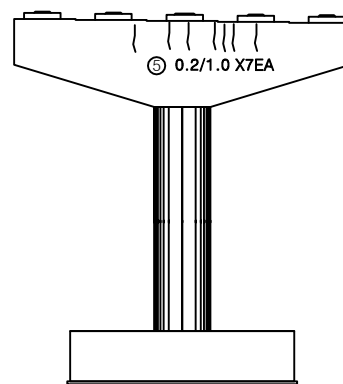
| 번호 | 손상내용 | 손상현황 | | | | | | 비고 |
|---|---|---|---|---|---|---|---|---|
| 1 | 균열 | 0.2 | 0.5 | | 1.50 | m | 3 | |
| 2 | 무수축물탈균열 | 0.1 | 0.2 | | 0.40 | m | 2 | |
| 3 | 받침콘크리트균열 | 0.1 | 0.3 | | 0.30 | m | 1 | 신규 |
| 4 | 무수축물탈균열 | 0.1 | 0.2 | | 0.40 | m | 2 | 신규 |
| 5 | 균열 | 0.2 | 1.0 | | 7.00 | m | 7 | 신규 |

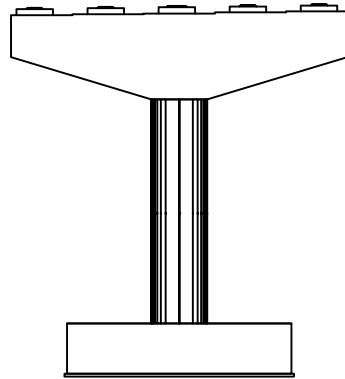
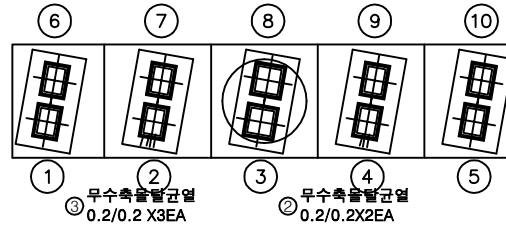
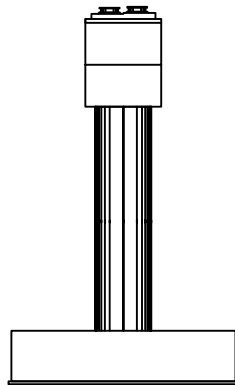
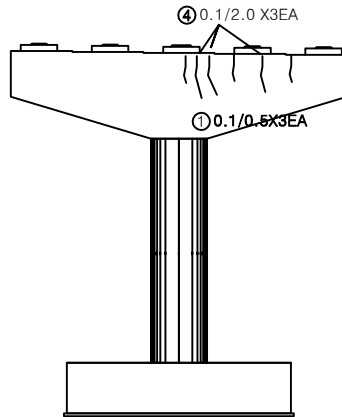
| 번호 | 손상내용 | 손상현황 | | | | | | 비 고 |
|---|---|---|---|---|---|---|---|---|
| 1 | 균열 | 0.1 | 0.5 | | 1.50 | m | 3 | |
| 2 | 무수축물탈균열 | 0.2 | 0.2 | | 0.40 | m | 2 | |
| 3 | 무수축물탈균열 | 0.2 | 0.2 | | 0.60 | m | 3 | 신규 |
| 4 | 균열 | 0.1 | 2.0 | | 6.00 | m | 3 | 신규 |

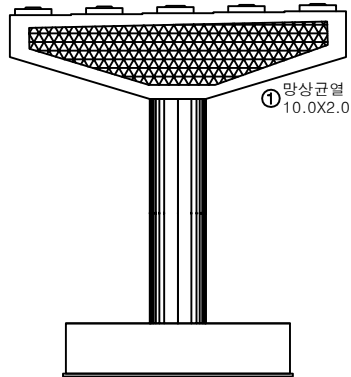
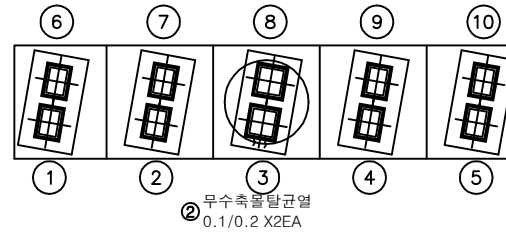
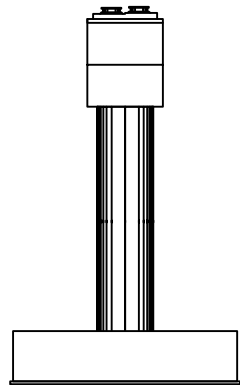
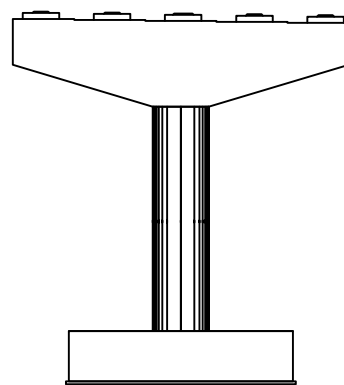
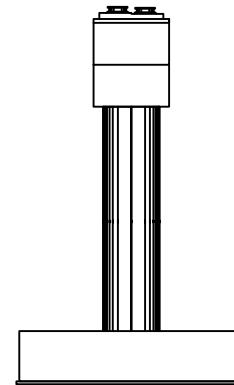
| 번호 | 손상내용 | 손상현황 | | | | | | 비 고 |
|---|---|---|---|---|---|---|---|---|
| 1 | 망상균열 | | 10.0 | 2.0 | 20.00 | m <sup>2</sup> | 1 | 신규 |
| 2 | 무수축물탈균열 | 0.1 | 0.2 | | 0.40 | m | 2 | 신규 |
