상주영천고속도로 6공구 절토사면(STA.10+260~10+460  
상주방향) 붕괴원인 분석 및 사면안정 검토 보고서

2018. 5.

(주) 다 산 이 엔 지  
DASAN ENGINEERING CO., LTD.

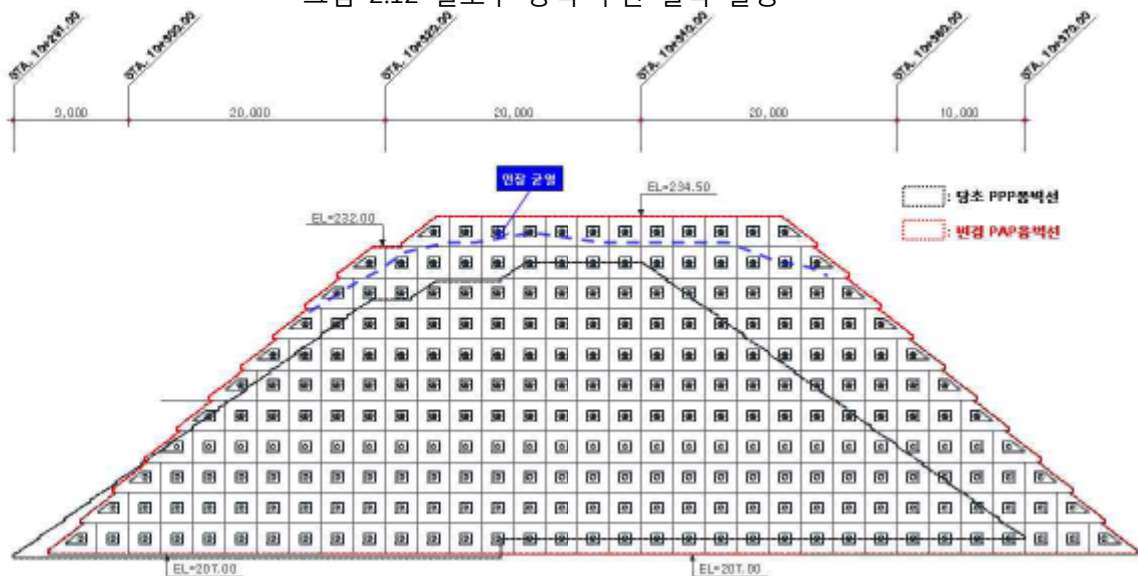
그림 2.13 공법 변경 전개도

사면활동이 최초로 관찰된 것은 2016년 9월 실정보고 내용에서 확인할 수 있다. 원 설계에서 적용된 소일네일 보강 절토부 옹벽이 설치 중인 STA.10+310~10+350 구간에서 토공 작업 중 탄층이 출현하여 절토부 옹벽이 탈락하였다. 탄층의 규모를 확인하기 위해 2016년 5월에 수평시추조사를 실시하였는데, 모래질 실트로 구성된 탄층이 심도 9m(6~15m구간) 정도로 분포하고 있음을 확인하였다.

네일링 길이가 6~10m 정도이므로 탄층 내부에 시공되어 탄층 외부에서의 활동에 저항할 수 없으므로 탄층 후방에 정착부를 형성시키고 초기 긴장력을 가할 수 있는 영구앵커로 변경하였다. 또한 보강구역은 탄층의 활동으로 야기된 인장 균열이 발생한 구간까지 확장하였다.

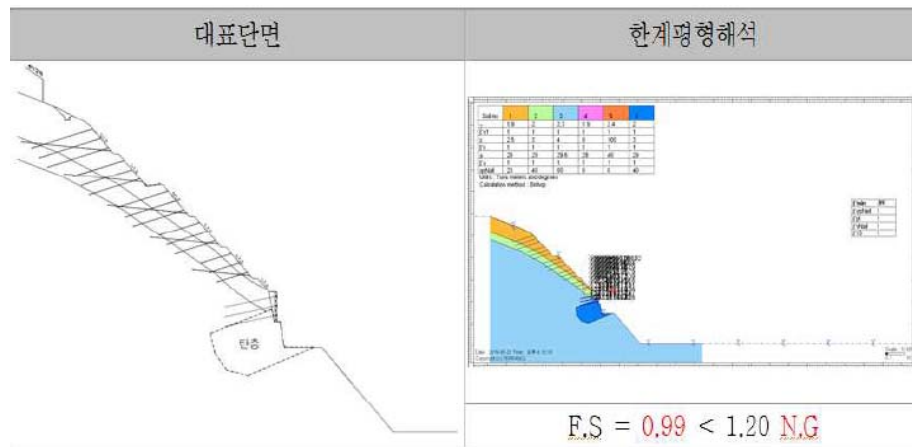
그림 2.14 탄층 규모와 한계평형해석

사면안정성을 검토하기 위해서 수평시추조사한 결과를 토대로 탄층의 존재 규모를 정의하고 한계평형 해석법을 적용하였다. 역해석을 통해 탄층구간의 점착력을  $2.0\text{t/m}^2$ 으로 적용하였고, 영구앵커로 보강된 단면의 안전율은 1.34로서 최소안전율 1.2를 상회하는 것으로 분석하였다.

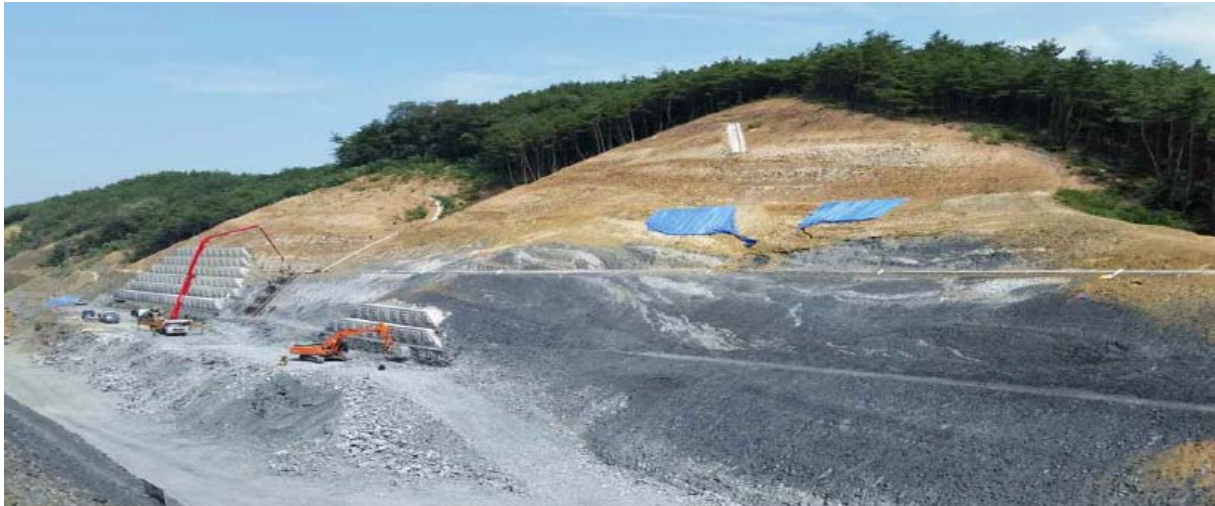
그림 2.16 2016. 12 절토사면 공사 현황

2016년 9월에 실정보고된 구간 좌우측으로 탄질층이 안정을 확보할 수 없는 조건으로 판단되어 구간별로 보강공법을 적용하였다.

- ① 소일네일 보강과 슛크리트 타설
- ② 소일네일로 지지되는 계단식 옹벽과 슛크리트 타설
- ③ 높이가 30m 이상인 구간(STA.10+380~10+480)은 당초 1:1경사에서 1:1.8 경사로 완화

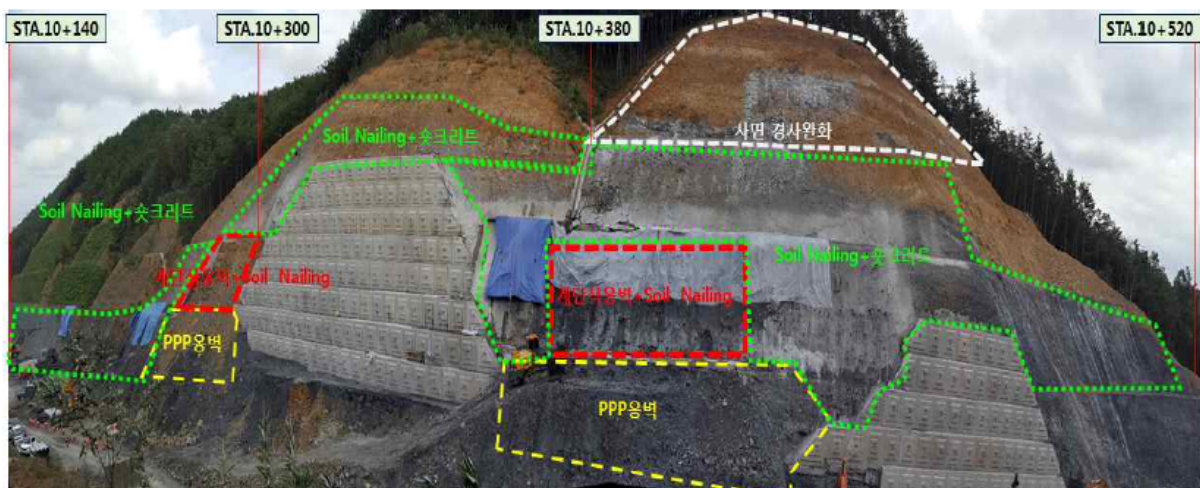
그림 2.17 사면 보강공법 적용 내용

보강공법을 적용할 때 안정성 평가는 한계평형 해석법에 의거하여 수행되었으며, 사면 붕괴를 야기했던 탄층의 경우 시공 시 노두에 노출 및 확인 천공을 통해 탄층 깊이 및 폭을 반영하여 안전율을 검토하였다. 이때 탄질층의 지반물성치는 2016년 9월에 실정보고 내용에서 역해석을 통해 검토된 값을(점착력 2.0t/m<sup>2</sup>, 내부 마찰각 29°)사용하였다.

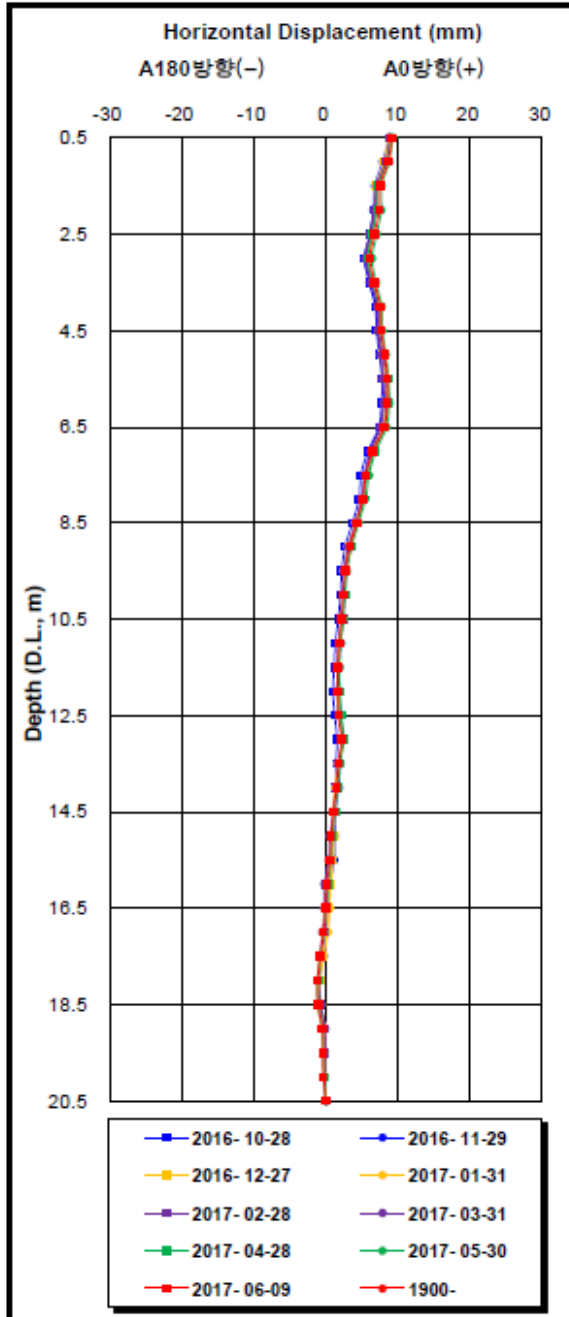
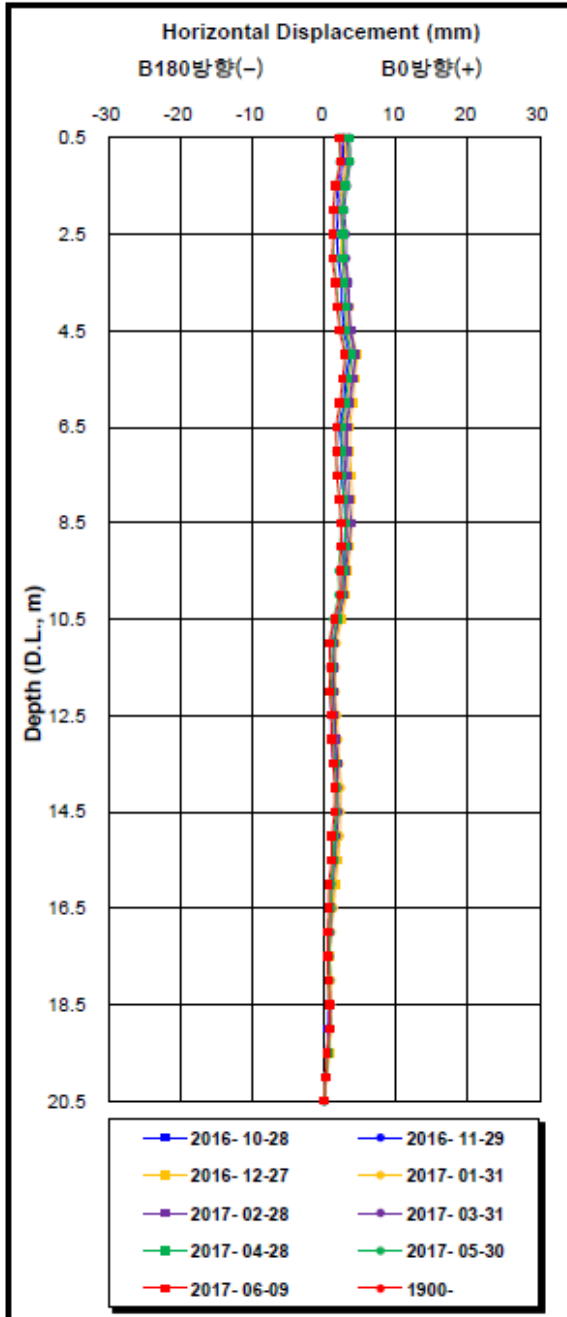
그림 2.19 STA.10+300 사면 거동 현황(보강 후)

보강 공사 후 2016년 10월부터 준공 직전인 2017년 5월까지의 경사계자료를 살펴보면 설치지점 상부에서 최대 9~13mm정도의 수평변위를 보이며 만곡점이 다수 존재하는 것으로 보아 사면을 구성하는 지반이 심도에 따라 강도가 심도별로 상이함을 알 수 있다. 또한 STA.10+360과 같이 하부 고정점 직상부에서 사면측으로 수평변위가 발생하고 위는 배면측으로 거동을 보이는 것은 탄질층이 주로 분포하는 경사계 설치심도 GL(-)12.5~16.5m 부근으로 활동이 발생하였음을 지시한다. 한편 지하수위 변화의 경우 계측보고서 자료에 의하면 설치지점 하부에서 사면 절취공사에 따른 영향을 받지 않고 일정한 값을 유지하거나 소폭 감소하는 경향을 보인다.

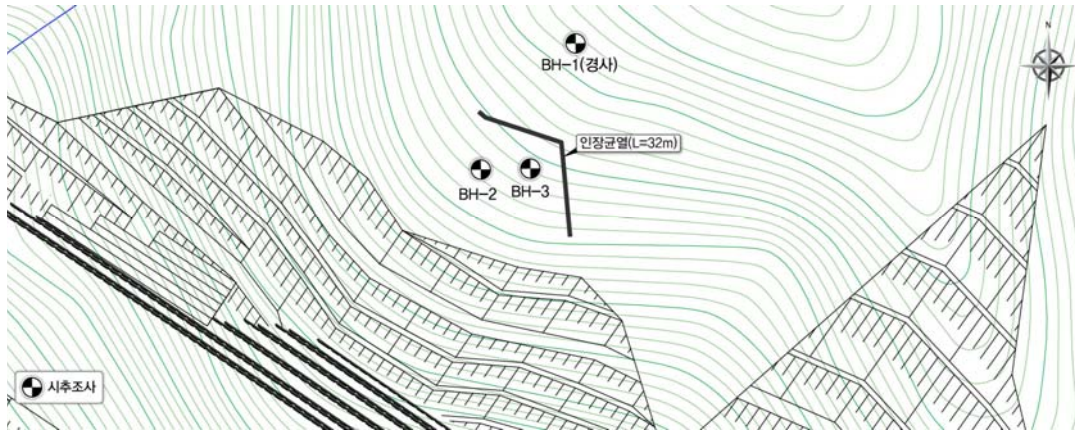
그림 3.2 현장답사 후 시추위치 선정

상부에 균열이 발생한 STA.10+340을 중심으로 균열면을 통과하는 경사시추 1개소와 활동 토체 내부에서 도로 계획고까지 연직 시추 2개소를 선정하였다. 이때 붕괴양상을 분석하여 예상되는 원호파괴와 층리면을 따라 발생할 수 있는 평면파괴 가능성을 모두 검토할 수 있도록 예상파괴면을 설정하여 이를 통과할 수 있는 시추심도를 결정하였다. 공내 영상촬영을 통해 불연속면과 탄층 분포상태를 직접 확인하고자 하였고, 기반암 내부에 토사가 충전되었거나 점토가 협재된 구간을 대상으로 직접전단시험을 수행하는 것으로 계획하였다.

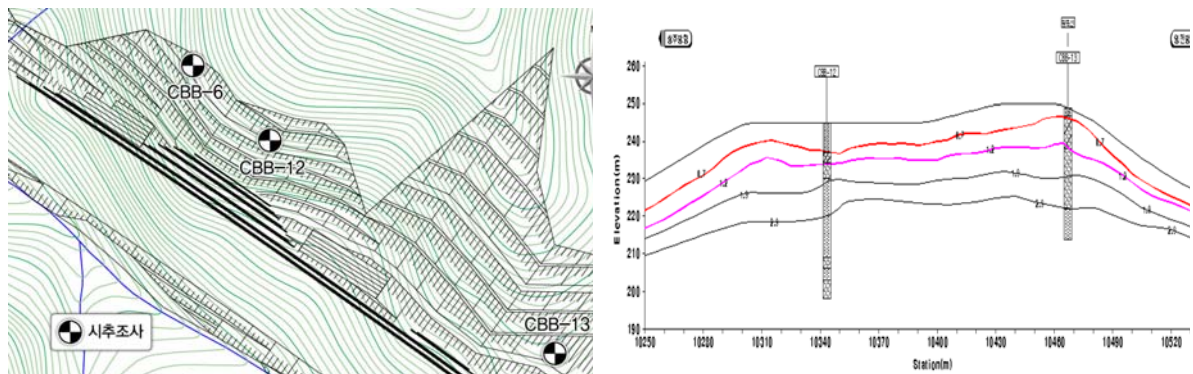
그림 3.4 기존 실시설계 시추 위치와 종단면도

고속국도 제301호선 상주~영천 고속도로 민간투자사업 실시설계 지반조사보고서 제6공구: 효령~부계(영천상주고속도로주식회사, 2009. 12)의 내용을 분석하였다. 각기구간의 시추조사 공번은 CBB-6, 12, 13으로서 절리면 전단시험을 통해 최대와 잔류 전단강도를 측정하였다. STA. 10+300~10+500 구간에서 시행된 수직 시추조사 3공에서 하부에 이상대(단층, 단열대) 집중 분포하는 것으로 나타났다. 기반암은 사암 및 이질암이고, 주불연속면의 방향은 J1:02/359, J2:75/104, J3:82/013으로 파악되었다. 탄층에 대한 분포상황은 파악되지 않았고 이에 대한 강도특성도 제시되지 않았다.

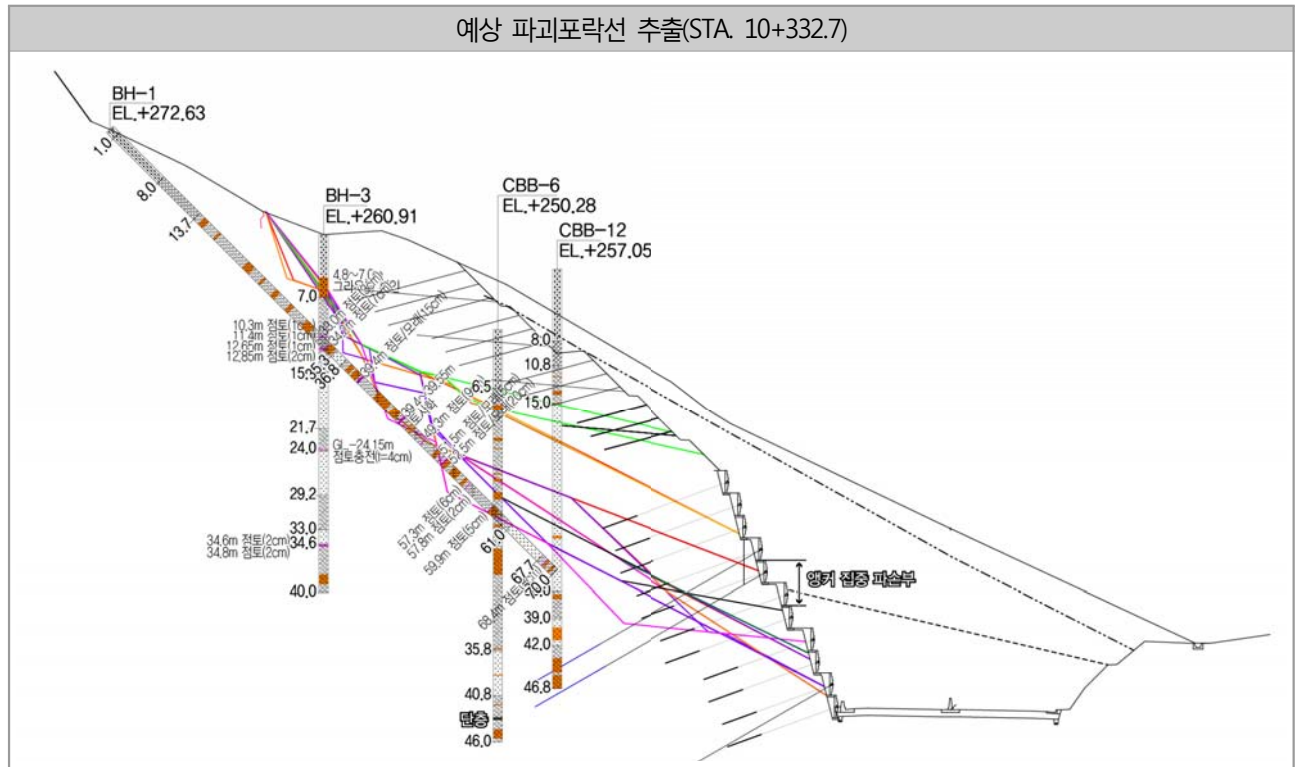
표 4.2 지질 이상대 위치 및 방향성을 고려한 예상 파괴 포락선

| 예상 파괴포락선 - 1 | 예상 파괴포락선 - 2 | 예상 파괴포락선 - 3 | 예상 파괴포락선 - 4 |
|---|---|---|---|
| <p>1~4단 앵커 정착장과 교차</p> <p>앵커 집중 파손부</p> <p>예상 파괴포락선</p> | <p>1~4단 앵커 정착장과 교차</p> <p>앵커 집중 파손부</p> <p>예상 파괴포락선</p> | <p>4~5단 앵커 정착장과 교차</p> <p>앵커 집중 파손부</p> <p>예상 파괴포락선</p> | <p>1단 앵커 정착장과 교차</p> <p>앵커 집중 파손부</p> <p>예상 파괴포락선</p> |

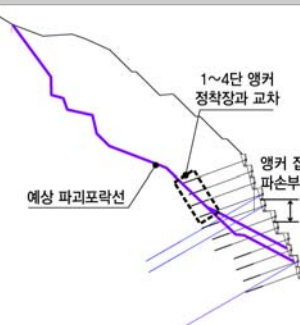
| 예상 파괴포락선 - 5 | 예상 파괴포락선 - 6 | 예상 파괴포락선 - 7 | 예상 파괴포락선 - 8 |
|---|---|---|---|
| • 계단상+2차 Sliding 발생 | • 단일면의 계단상 파괴형태 | • 단일면의 계단상 파괴형태 | • 옹벽 인접부 저각의 파괴 |

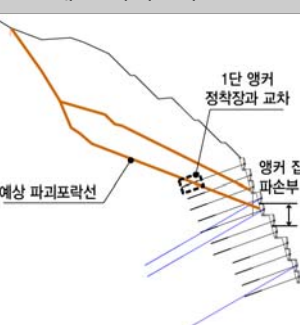
| 예상 파괴포락선 - 9 | 예상 파괴포락선 - 10 | 예상 파괴포락선 - 11 | 예상 파괴포락선 - 12 |
|---|---|---|---|
| • 인장균열에서 2개선 파생 | • 3조의 다중파괴선 | • 예상파괴선 옹벽 3단과 교차 | • 파괴선 옹벽 상부에 분포 |

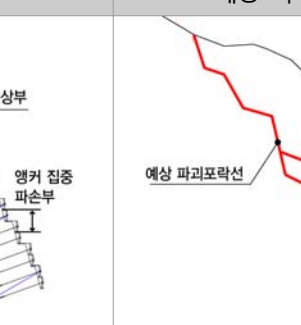
| 예상 파괴포락선 - 13 | 예상 파괴포락선 - 14 | 예상 파괴포락선 - 15 |
|---|---|---|
| • 파괴선 옹벽 상부에 분포 | • 계단상+파괴포락선 상·하부 분할 | • 계단상+파괴포락선 상·하부 분할 |

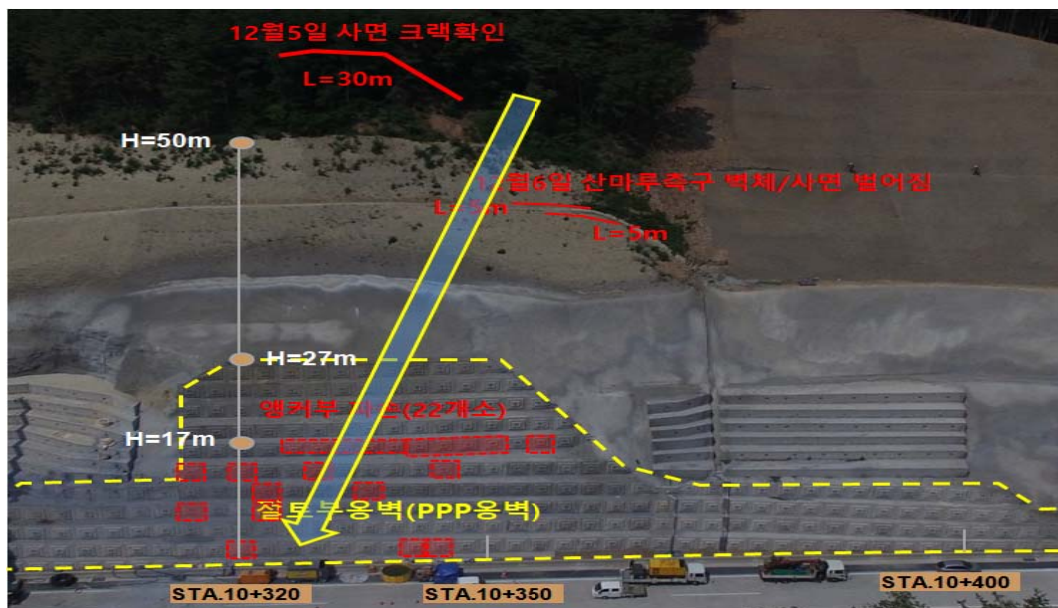
그림 4.2 추가 지반조사와 현장 손상 내용을 종합한 예상활동 방향

추가 지반조사 자료와 사면활동 양상, 앵커부 파손 등을 종합하면 활동토체는 상부 균열면에서 하부 앵커 6~7단 부근을 통과하는 형태를 취하고 있으며, 층리면을 따라 단속적인 계단식 원호 형태인 것으로 판단된다.

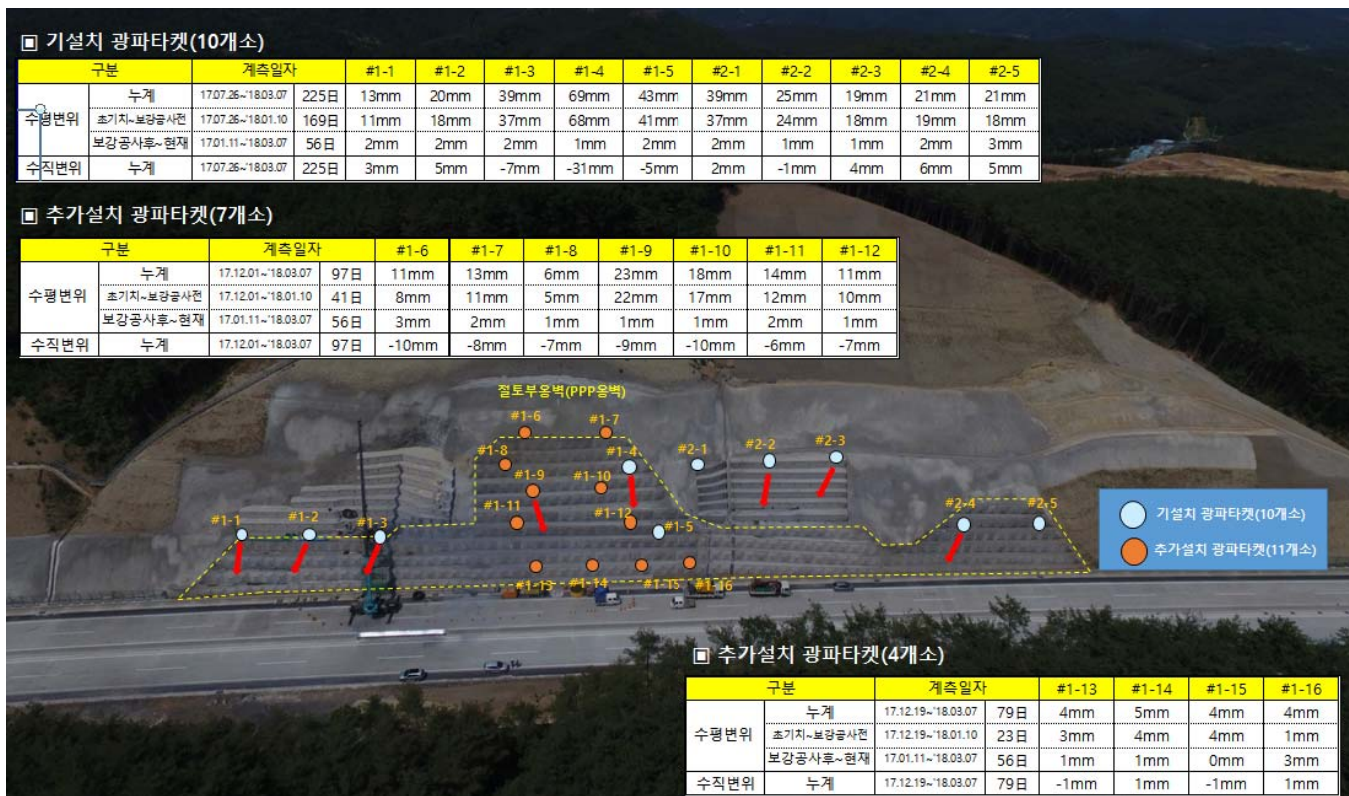
그림 4.10 사면내 광파 타켓 계측 현황

상주영천고속도로가 개통된 이후에 해당 구간에서 사면 거동을 살펴보기 위해 사면 내 10개소에 광파측량 타켓을 설치하였고, 2017년 11월 이후 11개소를 추가하였다. 2017년 12월 영구앵커 보강공사가 진행되면서 앵커 두부에 하중계를 5개소(4단 2개소, 5단 1개소, 6단 1개소, 10단 1개소)를 설치하여 현재까지 거동 상태를 측정하고 있다. 상주영천고속도로가 개통된 이후 2017. 7. 26~2018. 3. 7까지 측정된 누적 수평변위는 4~69mm 정도인데 보강공사 후에는 0~3mm정도로써 보강공사 전에 대부분 수평변위가 발생하였다. 이는 추가로 설치한 영구앵커의 정착부가 활동면 외부에 위치하여 효과적으로 지지능력을 발휘하고 있는 것으로 평가된다.

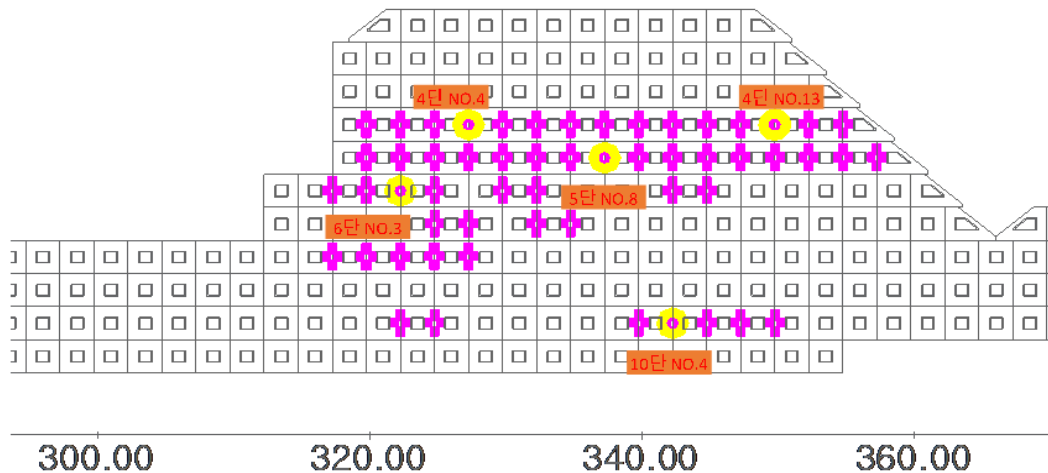
그림 4.11 사면내 하중계 계측 현황

앵커 두부에 설치된 하중계의 경우 초기치 설정후 최초 측정값 대비 0.3~1.2ton 정도의 변화를 보이고 있다. 하중계는 어스앵커가 두부에서 받는 힘의 정도를 지시하는 계측기기로서 정착부가 고정되어 있는 상태에서 하중이 증가하는 것은 활동토체가 거동을 하고 있다는 것을 의미한다. 반면에 하중값이 줄게 되는 배경은 단기적으로는 정착부에서 마찰저항이 모자라서 인발되는 경우, 두부정착부에서 콘이 느슨하게 되는 경우 등이다. 장기적으로 측정값이 완만하게 감소하는 경우는 안정을 찾고 그 상태를 문제점 없이 유지하는 상황을 설명한다. 앵커가 설치된 후 3% 미만에서 거동하고 있는 현재 상황은 양호하게 시공되어 정착부 주변 토층에서 마찰저항이 손실없이 발휘되면서 효과적으로 전면 옹벽을 지지하고 있는 것으로 평가할 수 있으며, 앞에서 설명한 수평변위가 증가하고 있지 않은 것과 동일한 거동 양상으로 파악할 수 있다.

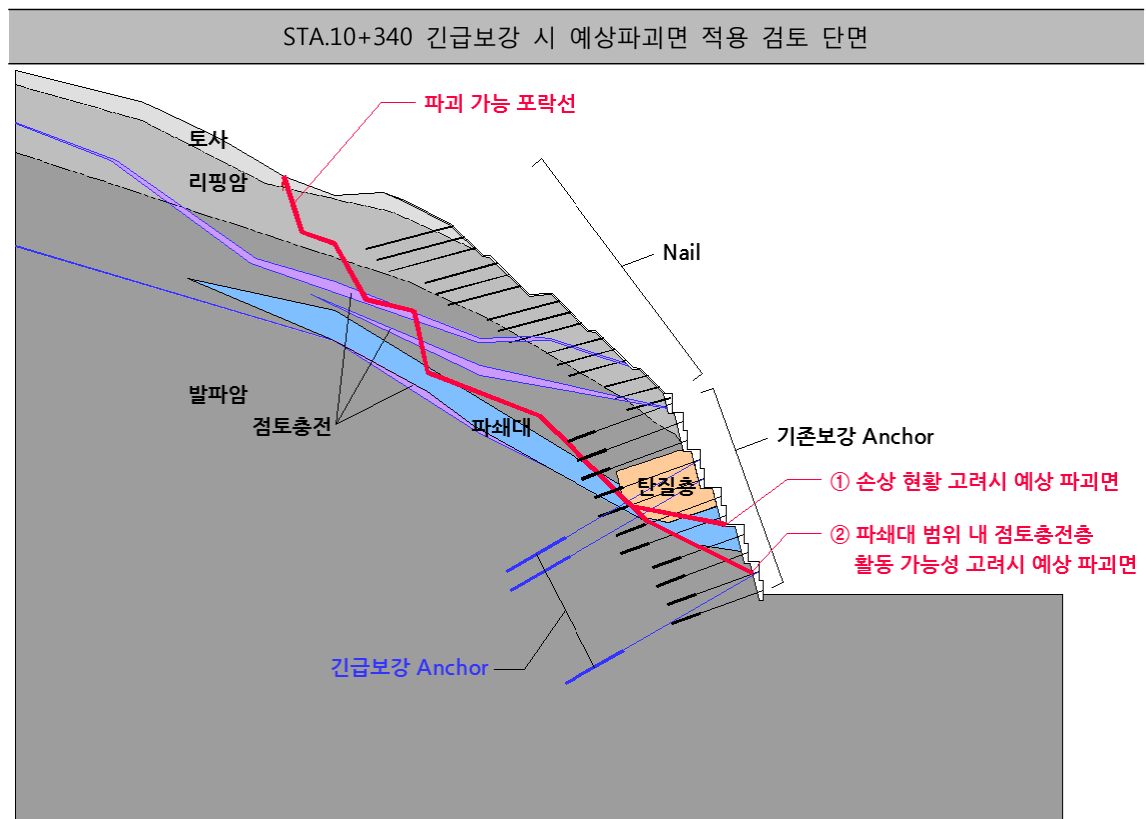
그림 4.13 붕괴발생에 대한 사면안정 해석단면 선정(STA.10+340)

검토 적용 위치는 2회에 걸쳐 보강공사가 수행되었으나 2017년 11월 27일에 앵커부 파손이 관찰된 STA.10+300~STA.10+360 구간 중 사면 상부 인장균열과 산마루 측구 변형 발생으로 추정된 활동 방향을 고려하여 STA.10+340로 선정하였다. 해당 검토 위치는 기존 보강 앵커 11단 중 4, 5, 10단 위치에 연장 30m(정착장 10m)로 추가 보강되었다. 지층 분포 및 특성과 손상내용 조건에 근접한 단면을 모델링하고 추가 지반조사 결과를 분석하여 설정한 파괴 가능 포락선을 검토에 적용하였다.

STA.10+340 손상현황을 반영한 파괴면 적용 **F.S = 1.505 > 1.5**

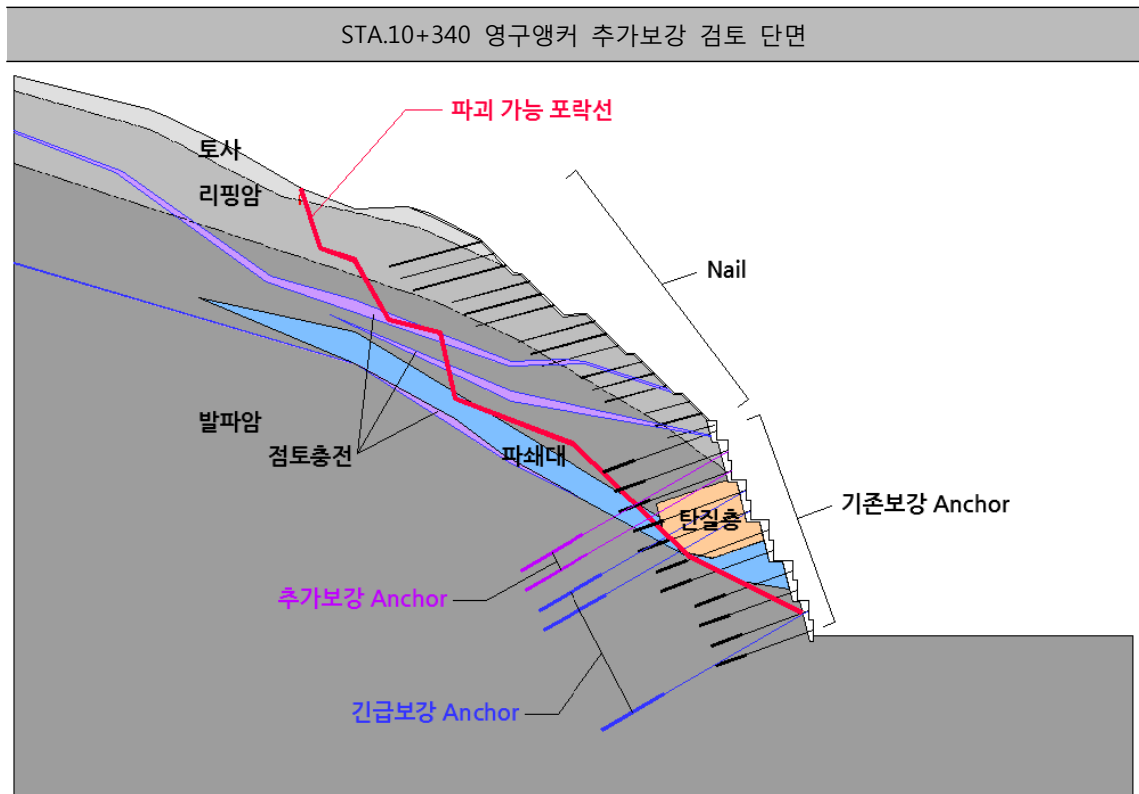
그림 4.18 장기안정성 확보를 위한 추가보강 방안

2017년 12월에 긴급 보강으로 활동토체를 지지할 수 있는 영구앵커가 절토부옹벽에 55개소, 절토부옹벽 좌우측에 위치한 계단식옹벽에 27개소가 추가 설치된 상태고, 현재까지의 계측 결과상 추가적인 변형이 없는 것으로 관찰되고 있다. 현재 검토구간 사면의 안전율은 1.467~1.505로 잠정적인 안정을 나타내고 있으나 퇴적암반층에 내재된 점토 충전물의 거동은 침투에 의한 강도 저하, 시간의존성 변형 등의 요소가 내포되어 있으므로 장기적인 안정성 확보를 위하여 추가적인 보강대책을 적용하는 것이 바람직하다.

추가 앵커 시공이 안전율 증가에 대한 적절한 보강이 될 수 있으며, 정착부를 활동파괴선 후방에 위치하도록 설치하여 사면 상부의 초기변형을 억제하는 것이 장기적인 안정성을 유지하는데 효과적이다. 옹벽부 상단에 영구앵커로 추가 보강하여 점토충전층에서 발생할 수 있는 거동을 조기에 제어함으로써 추후 본 과업구간에 대한 사면활동 영향을 효과적으로 저감시킬 수 있다.

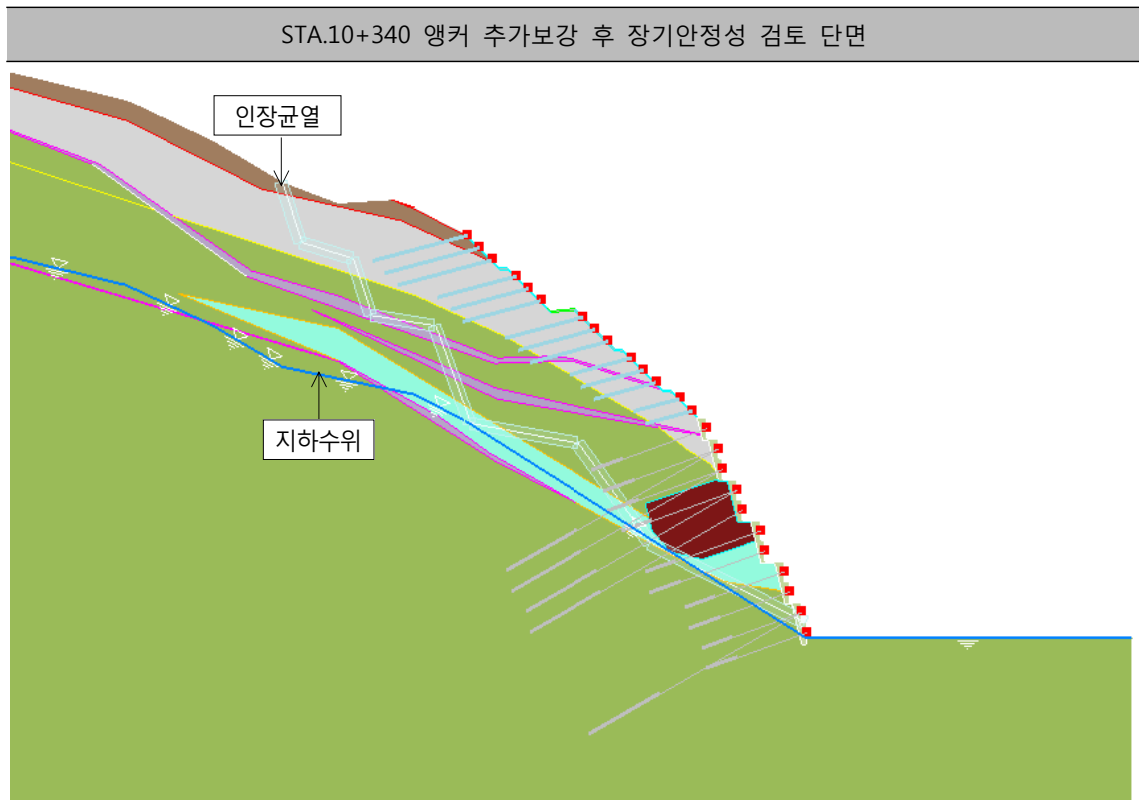
그림 4.20 장기안정성 검토단면(우기시, 인장균열 수압작용 조건)

활동이 발생하여 사면 내부에 균열이 형성된 경우에는 지표수 유입에 의해 균열면을 따라 수압이 작용되며, 균열부 주변의 포화도가 증가할 수 있으므로 사면 불안정성 요인으로 작용한다. 포화도 증가에 따라 점착력이 감소하므로 강도에 영향을 미치는 중요한 요소로서, 국내·외 수많은 시험 사례로 입증되어 일반적인 강도특성 개념으로 사용되고 있다. 그림 4.20과 같이 지하수위는 추가지반조사 시 측정된 수위(BH-3) GL-22.7m를 해석에 적용하였으며, 사면 상부에 확인된 인장균열 위치에서 부터 설정된 파괴면을 따라 수압이 발생하는 조건으로 해석하였다.

본 현장의 경우 균열 발생 후 내부를 시멘트 페이스트로 주입하였고, 지반조사 상 층리면을 따라 충전된 점토가 단속적인 상태다. 이때 지표수의 침투는 유선이 단속적이고 내부 투수성도 차이가 있는 상태이므로 지속적인 유입수가 없는 조건에서 100% 포화된다고 보기 어렵다. 그러나 해석의 안정성 측면에서 인장균열 내 포화도 90%로 수압을 작용시켰다.

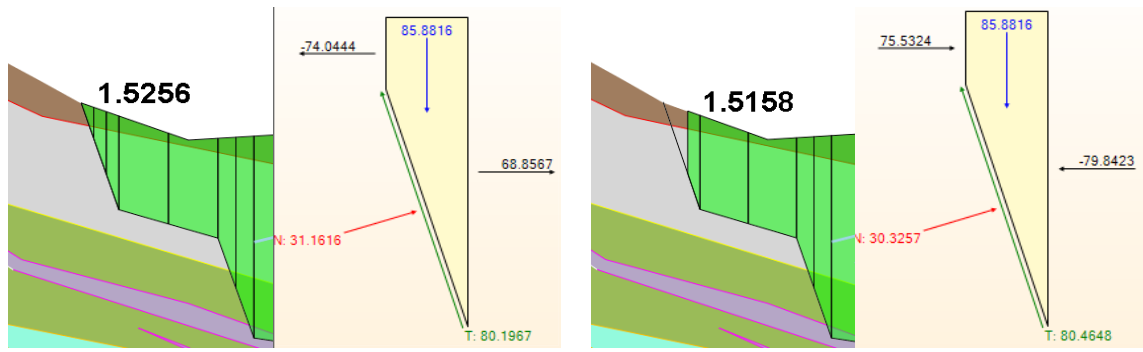
그림 4.21 STA.10+340 인장균열 수압 작용 여부에 따른 해석결과

사면부 지하수위 측정 결과 지표하 20m 이하 경암층에 수위가 분포하고 있고 사면 전면으로 배수가 유도되고 있으므로 침투에 의한 지하수위 상승 가능성은 낮은 조건이다. 해석 결과 최소안전율은 1.515로 인장균열 발생위치에서 파괴면을 따라 수압이 작용하지 않는 조건에서 해석된 최소안전율(1.525) 보다 0.01 정도 감소하였고, 그림 4.21과 같이 동일한 절편에서 사면 활동 방향으로 발생하는 작용력에 대한 저항력이 미소하게 증가되는 것으로 나타났으나 전체 사면에 대한 불안정 요소로 작용한다고 판단하기는 어렵다. 우기시 조건으로 검토된 최소안전율이 기준안전율(1.2)을 만족하므로 장기적으로 침투에 의한 안정성 저하는 예상되지 않는다.

STA.10+340 추가 보강 인장균열 수압작용 시  $F.S = 1.515 > 1.2$

추가 지반조사의 결과에서 볼 수 있듯이 사면 내에 점토 충전층이 분포하며 이미 발생한 사면활동의 결과로 불규칙하게 분포하는 내재 균열면을 따라 추후 사면 활동의 가능성을 배제할 수 없다. 2017년 12월에 지표에서 균열면 하부로 주입한 시멘트 페이스트 균열폭, 발생현황, 주변 토층과의 마찰저항 등의 요인에 의해 형성될 수 있는 주입에 대한 불확실성을 감안하여 균열면 후방에서 지표수가 유입되지 않도록 측구, 유도 성토 등의 지표수 배제공을 즉시 적용할 필요가 있다. 또한 해빙기와 우기를 지나는 동안 계측관리를 주기적으로 시행하고 이상거동 발생 여부를 확인하는 것이 바람직하다.

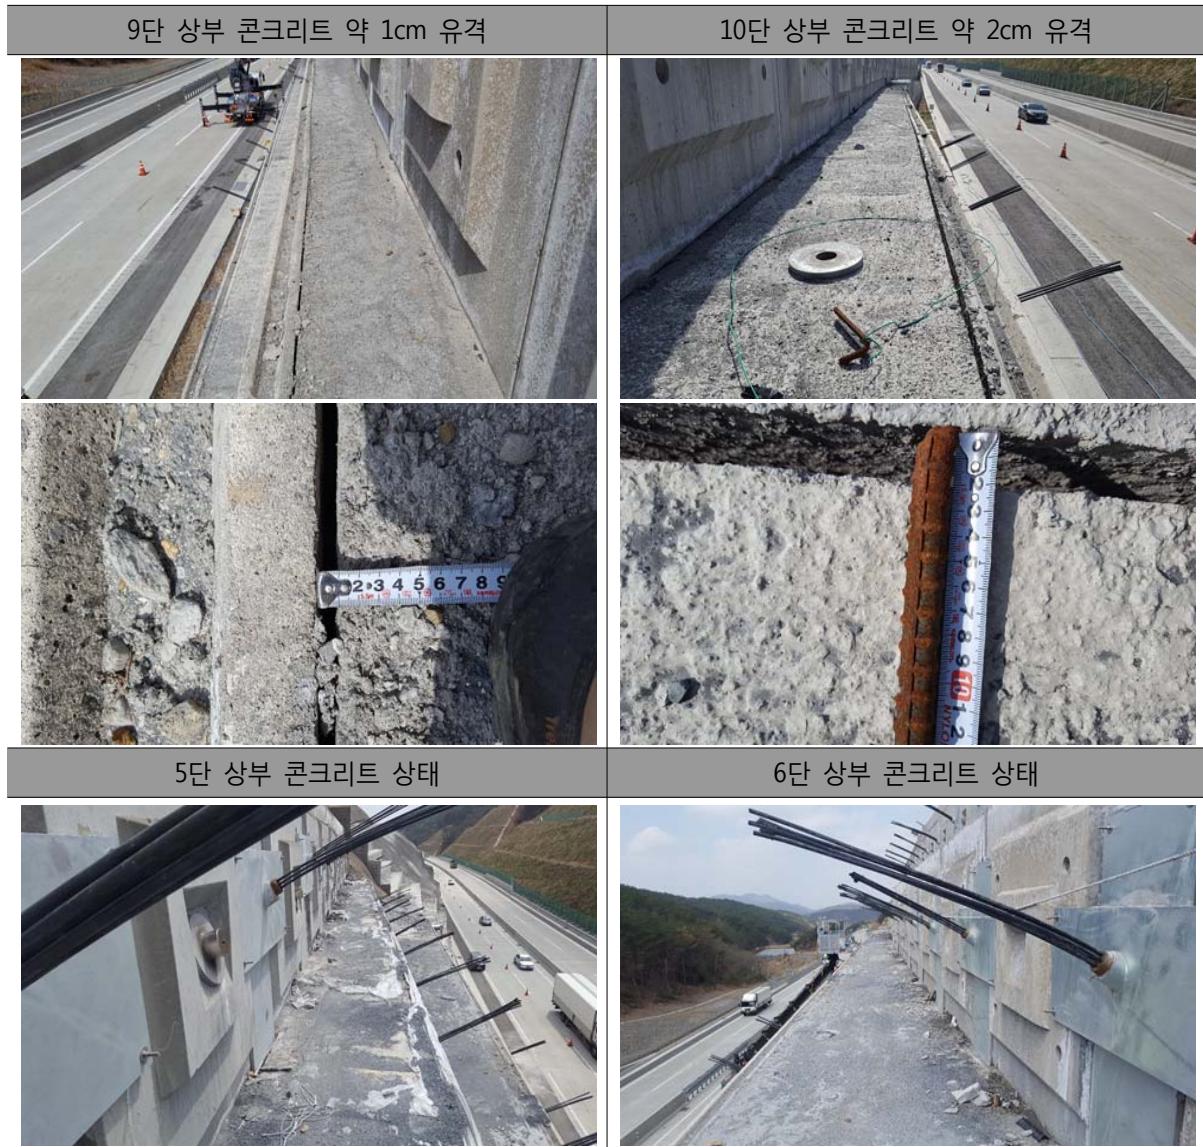
그림 5.2 절토부 옹벽 상부콘크리트 상태(2018년 4월)

2018년 4월 3일 전수조사 시 과업현장 STA.10+320~STA.10+360 절토부 옹벽구간에서 기존 보강 된 앵커 11개소의 추가 파손이 확인되었다. 파손 현황은 그림 5.1과 같이 앵커 6단~9단에서 두부 파손과 패널 펀칭파괴가 일어났고 STA.10+320 1단 패널과 10단 추가앵커 시 공부 패널에 균열이 발생하였다. 추가적인 손상에 대하여 옹벽 상부 콘크리트의 유격 상태를 조사한 결과 9단, 10단 상부의 천단콘크리트가 1cm~2cm 유격이 발생하였다. 2017년 12월 1일 조사 시 앵커가 파손된 PPP옹벽 5단과 6단 상부 천단콘크리트에서 균열 및 옹벽 벌어짐 현상이 발생되었으나 금회 조사 시 큰 변화는 없는 것으로 관찰되었다.

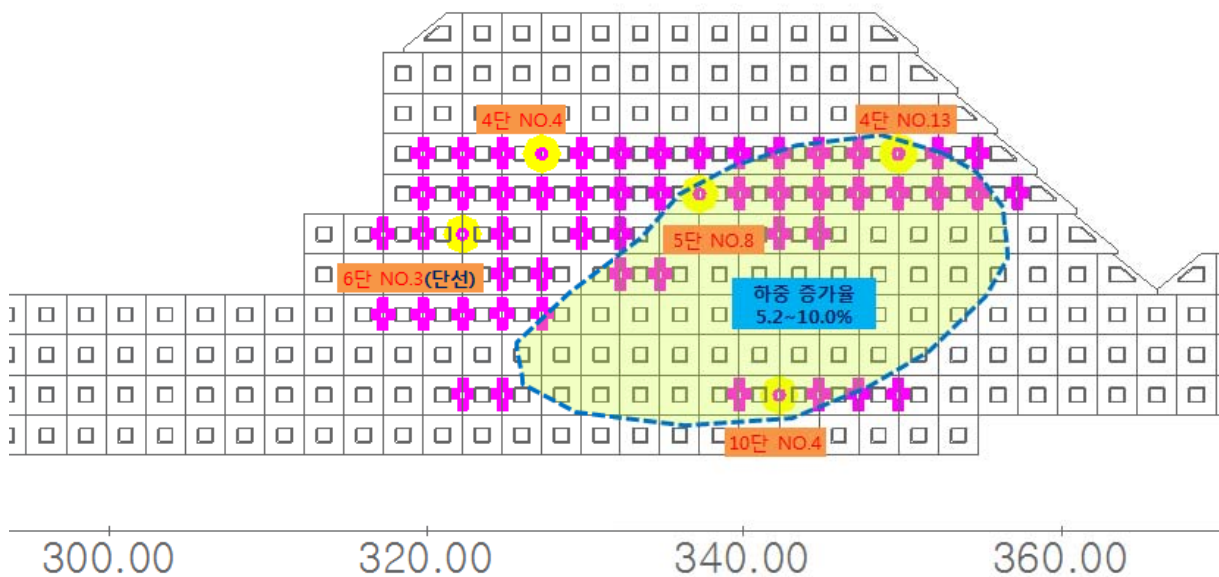
그림 5.5 사면내 하중계 계측 현황(2018년 4월)

앵커 길이를 증가시켜 예상 활동면 후방에서 정착부를 형성시킨 2017년 12월 긴급보강 공사와 하중계에서 측정된 값의 변화를 보면 보강부 보다는 보강이 되지 않은 구간의 하중이 크게 변화하고 있고, 이는 앞의 광파타겟에서 측정되는 수평과 수직 변위의 양상과도 유사한 상태를 보인다. 긴급보강 후 사면 내에 내포한 불규칙한 불연속면의 거동이 보강공사 유무에 따라 억제 정도가 달라짐을 의미한다고 볼 수 있다.

사면에 발생한 균열 양상은 기존에 발생한 균열 위치보다 우상향 측에서 관찰되었다. 광파 타겟에서 측정된 수평과 수직변위 양상은 PPP옹벽 상단과 추가 보강공사가 시행되지 않은 우측구간에서 주목할 만한 변위량이 감지되었다. 앵커가 받는 축력 상황은 우측구간을 중심으로 단기간 내에 증가양상을 보였다.

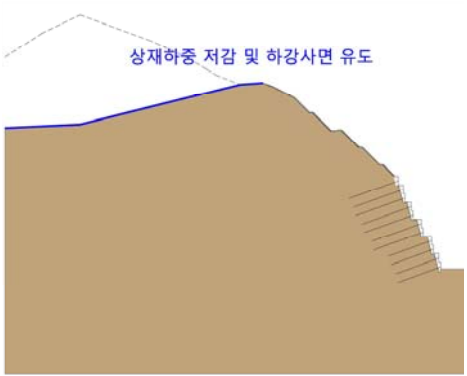
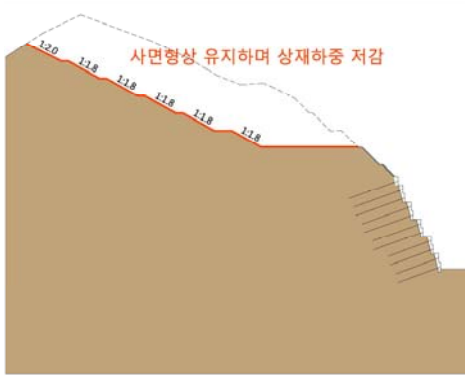
다음 표는 사면 완화와 지표수 처리, 이완 영역 제거의 측면에서 안을 비교한 것이다. 사면 활동 하중을 경감시키는 사면 완화는 공통적으로 적용하나 기존 사면 경사를 그대로 유지하는 2안과 후방으로 하향 경사를 형성하는 점이 다르다. 이미 사면에 불규칙하게 균열이 발생한 상태이므로 사면 완화로 인해 이완 영역의 상당부분이 제거될 것을 기대할 수 있다. 2안의 경우에는 보다 적극적으로 기존 네일링으로 보강된 부분까지 제거하여 보다 안정성을 높일 수 있다.

한편 1안의 경우에는 경사를 후방으로 유도함으로써 강우시 지표수가 사면으로 월류하는 것을 방지할 수 있는 장점이 있다. 미관찰된 내부 균열면이 있을 경우 지표수가 침투되어 수압을 증가시키는 것을 최소한으로 유도할 수 있는 장점이 있다. 평면상 적용범위는 균열이 발생한 끝에서부터 사면 정상부까지 시행하는 것이 바람직하다.

| 구 분 | 1 안 | 2 안 |
|---|---|---|
| 문제점 및 기대 효과 | 사면 활동력 감소로 안정성 제고<br>하향 경사로 강우시 수계 후방 유도<br>상부 네일링 구간 이완 영역 잔존 | 사면 활동력 감소로 안정성 제고<br>강우시 수계확대로 지표수 유입 증가<br>상부 이완 영역 제거 효과 |

사면의 안정성을 확보하는데 가장 효과적인 방법은 활동의 원인이 되는 사면의 규모를 완화시키는 것이다. 주변 여건상 제한이 있을 수 있으나 본 검토 현장과 같이 내재된 불연속면의 특성을 감안할 때 장기적인 측면에서 상부 사면을 제거하고 지형 특성상 후방이 하강 사면이므로 이를 확대함으로써 지표수 유입을 감소시킬 수 있다. 또한 사면 상부에서 발생한 균열부를 제거하여 활동 가능성을 대폭 줄일 수 있을 것으로 기대한다.
