### 3. 북면터널

## 1.1 터널 현황

## 1.4 기 안전점검 결과

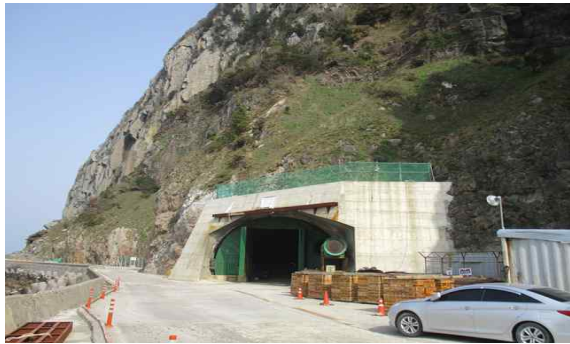
| 시점측 갱구부 상태 | 2018. 06 | 시점측 갱문 상단 낙석방지울타리 상태 | 2018. 06 |

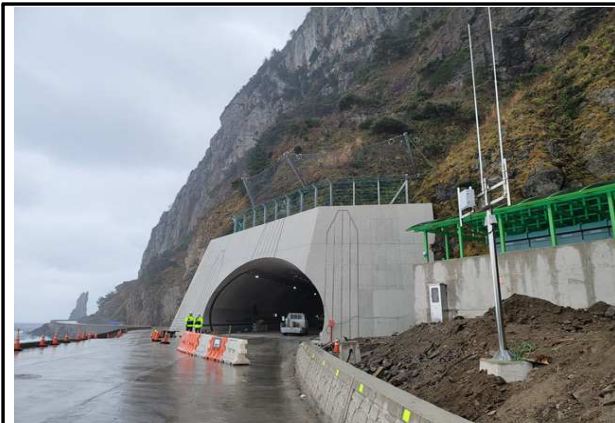
시점부 전경

갱문의 외관조사 결과, 콘크리트 구조물에서 발생하기 쉬운 균열, 파손, 재료분리 등의 손상이 발생되지 않은 비교적 양호한 상태로 확인되었다. 따라서 차후 손상의 발생 여부에 대한 지속적인 주의관찰이 요구된다.

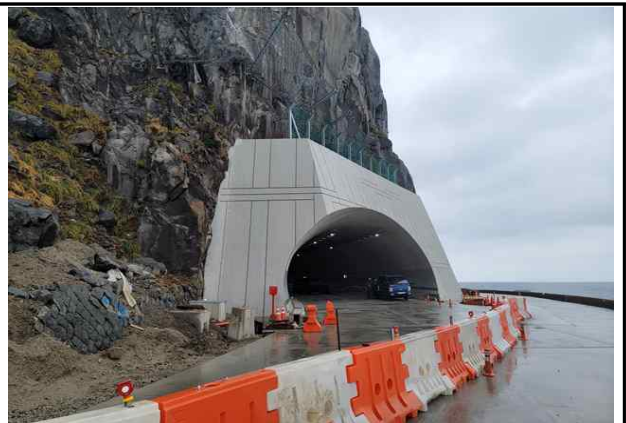
종점부 전경

터널부사면의 외관조사 결과, 표층유실, 낙석 등의 손상이 없는 양호한 상태로 조사되었고, 갯문상단에 낙석방지울타리가 설치된 것이 확인되었다. 사면에서 일부 이완암 형태가 확인되었고, 차후 손상의 발생 여부에 대한 지속적인 주의관찰이 요망된다.

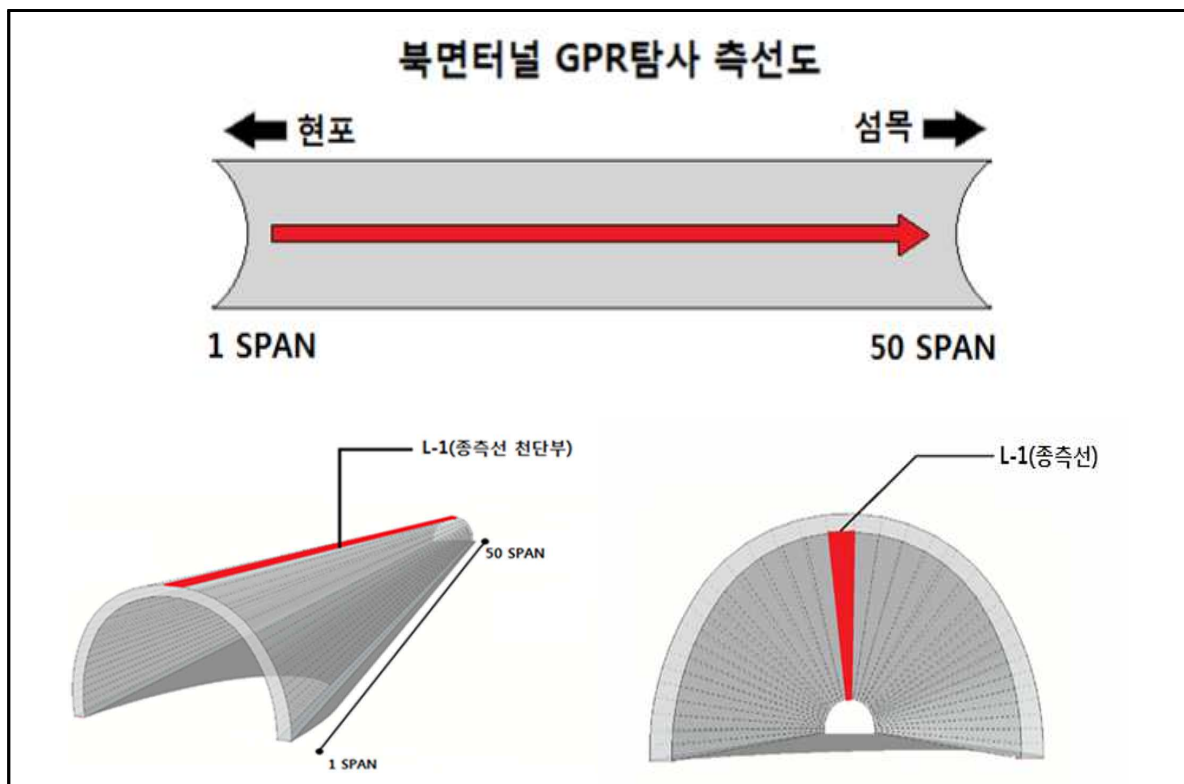
【그림 4.1-1】 축선위치도

천단부에서 종방향으로 터널을 따라 1개소 탐사하였으며, 전체적인 터널의 라이닝 시공 상태를 파악하고자 하였다. 그림4.1-1은 탐사 축선위치도를 보여주며, 표4.1-1은 탐사축선 현황을 보여준다.
