## Ⅱ. 부록편

울릉도 일주도로2 건설공사

서면1터널 외관조사망도

(주)명성엔지니어링

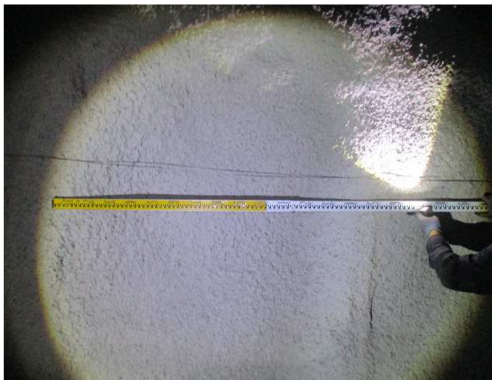
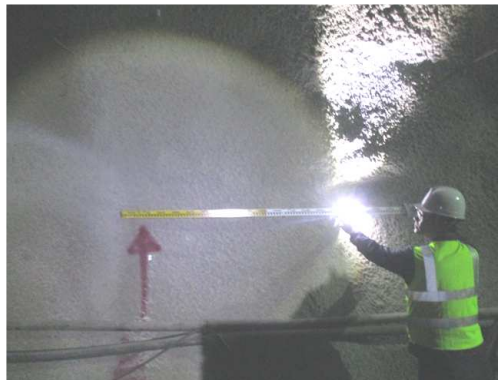
| 점검 항목 | 점검 내용 |
|---|---|
| 지보공 | <div data-bbox="411 824 593 864"> <p>■ 점검 의견</p> </div> <div data-bbox="411 882 1415 981"> <p>지보공(강지보재, 록볼트, 슛크리트 등)은 보조공법으로 휘폴링과 강관 보강 그라우팅이 시공되고 있다.</p> </div> <div data-bbox="411 999 1415 1155"> <p>지보공의 시공은 굴착 작업후 암판정을 통하여 지보패턴별로 시공되고 있으며, 강지보재 간격, 록볼트 수량 및 슛크리트 두께 등은 설계도면과 일치하는 것으로 조사되었으며, 시공 상태도 양호한 것으로 판단된다.</p> </div> <div data-bbox="399 1608 893 1986"> </div> <div data-bbox="922 1608 1422 1986"> </div> |

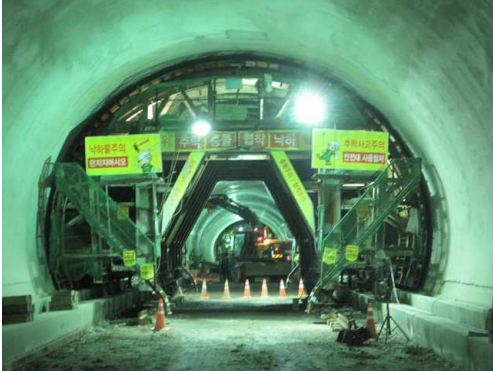
| 점검 항목 | 점검 내용 |
|---|---|
| 라이닝폼 | <p>■ 점검 의견</p> <p>본 현장은 설계도서 및 시공계획에 맞추어 전반적으로 시공이 원만히 진행되고 있었으며, 점검당시 라이닝 콘크리트 타설 실시중으로 라이닝폼이 설치된 상태이다. 점검결과, 각 부재의 위치, 간격 등이 구조계산에 준하여 제작·설치되었고, 전용 고정 장치를 이용하여 견고하게 설치가 이루어진 것으로 조사되었다.</p> |

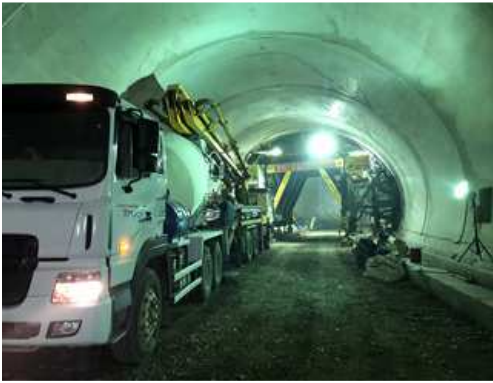
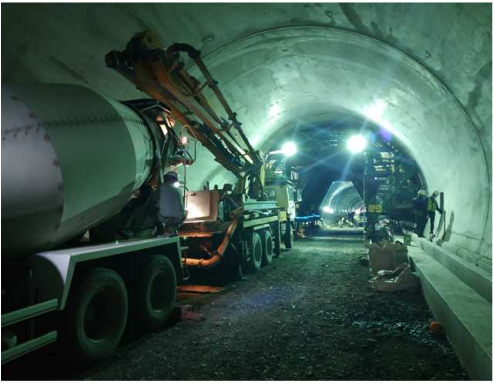
| 점검 항목 | 점검 내용 |
|---|---|
| 라이닝폼 | <p>■ 점검 의견</p> <p>본 현장은 설계도서 및 시공계획에 맞추어 전반적으로 시공이 원만히 진행되고 있었으며, 점검당시 라이닝 콘크리트 타설 실시중으로 라이닝폼이 설치된 상태이다. 점검결과, 각 부재의 위치, 간격 등이 구조계산에 준하여 제작·설치되었고, 전용 고정 장치를 이용하여 견고하게 설치가 이루어진 것으로 조사되었다.</p> <div style="display: flex; justify-content: space-around; margin-top: 20px;"> </div> |

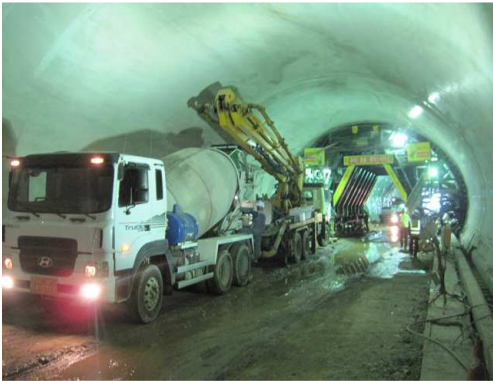
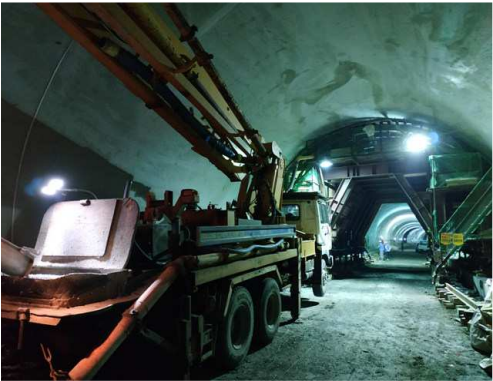
| 점검 항목 | 점검 내용 |
|---|---|
| 라이닝폼 | <p>■ 점검 의견</p> <p>본 현장은 설계도서 및 시공계획에 맞추어 전반적으로 시공이 원만히 진행되고 있었으며, 점검당시 라이닝 콘크리트 타설 실시중으로 라이닝폼이 설치된 상태이다. 점검결과, 각 부재의 위치, 간격 등이 구조계산에 준하여 제작·설치되었고, 전용 고정 장치를 이용하여 견고하게 설치가 이루어진 것으로 조사되었다.</p> <div style="display: flex; justify-content: space-around; margin-top: 20px;"> </div> |

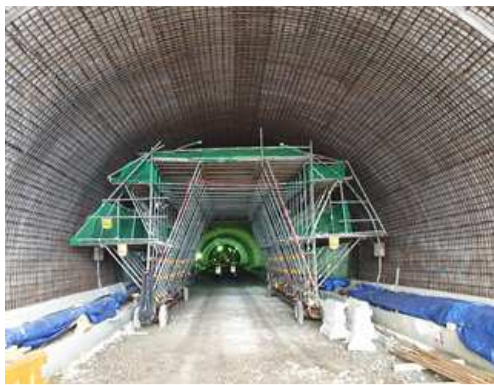
| 점검 항목 | 점검 내용 |
|---|---|
| <p>작업대차</p> | <div data-bbox="400 768 592 806"> <p>■ 점검 의견</p> </div> <div data-bbox="400 824 1428 1039"> <p>본 현장은 설계도서 및 시공계획에 맞추어 전반적으로 시공이 원만히 진행되고 있었으며, 점검당시 콘크리트 라이닝 배면의 용수처리와 침투수가 터널내부로 유입되지 않도록 전구간 방수쉬트 시공중으로 작업을 위한 작업대차가 설치된 상태이다.</p> </div> <div data-bbox="400 1059 1428 1216"> <p>점검결과, 각 부재의 위치, 간격 등이 구조계산에 준하여 제작·설치되었고, 전용 고정 장치를 이용하여 견고하게 설치가 이루어진 것으로 조사되었다.</p> </div> <div data-bbox="400 1608 896 1991"> </div> <div data-bbox="1161 1787 1185 1809"> <p>—</p> </div> |
