**울릉도 일주도로 2 건설공사**  
**안전점검종합보고서**

2022. 04

**[주]명성엔지니어링**

▣ 과업명 : 울릉도 일주도로2 건설공사 초기점검

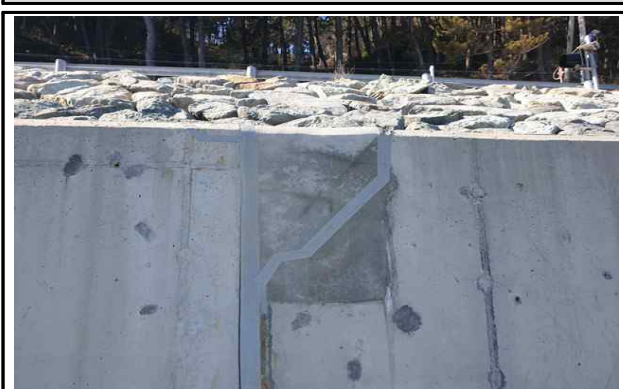
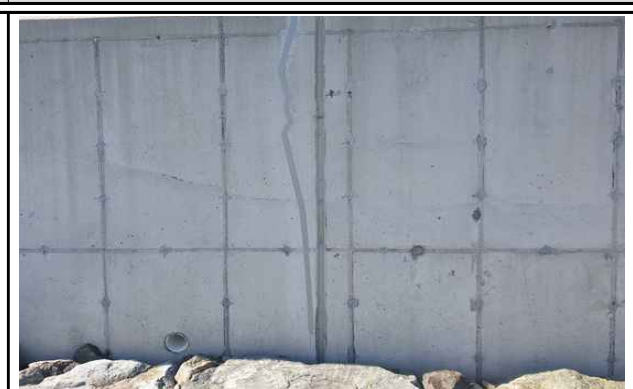
| 균열 보수 | 균열 보수 |

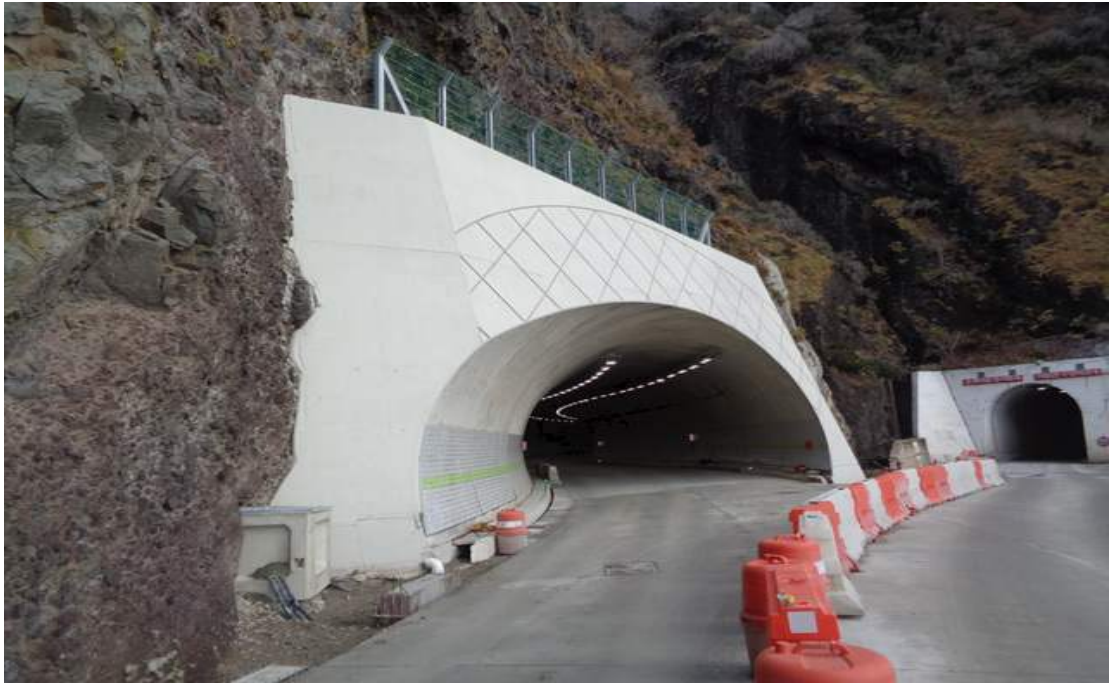
| 사진내용 | 시점부 전경 | 1 |

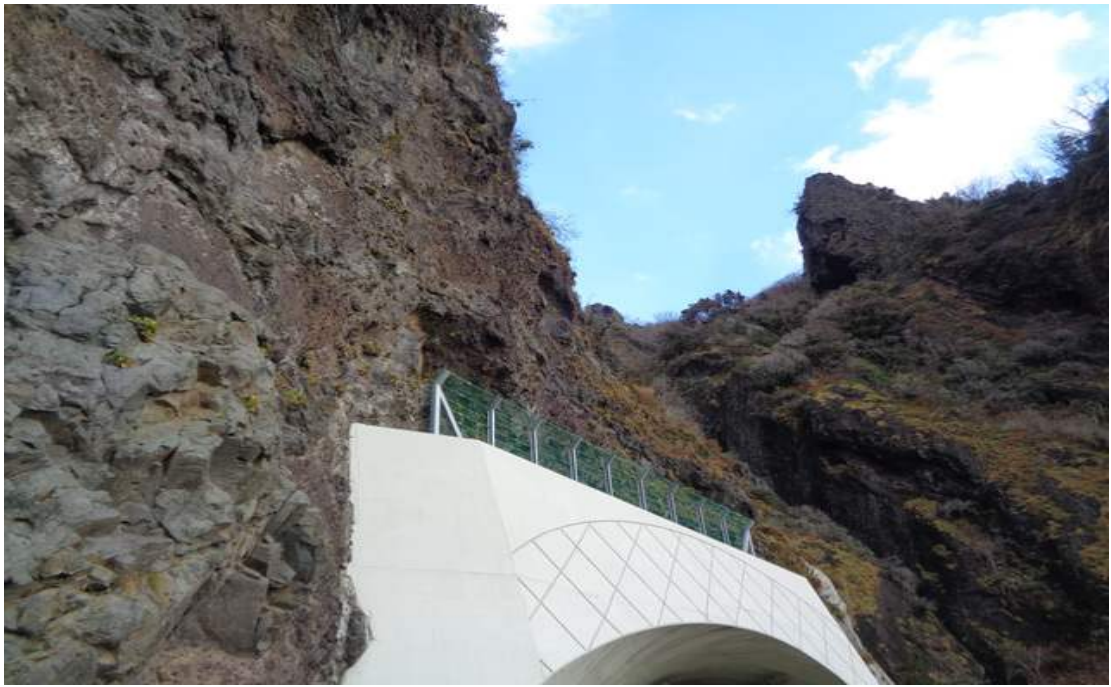
- 갯문의 경우 콘크리트 구조물에서 발생하기 쉬운 균열, 파손, 재료분리 등의 손상이 발생되지 않은 비교적 양호한 상태로 확인되었다. 터널부사면의 외관조사 결과, 표층유실, 낙석 등의 손상이 없는 양호한 상태로 조사되었고, 갯문상단에 낙석방지울타리가 설치된 것이 확인되었다. 사면에서 일부 이완암 형태가 확인되었고, 차후 손상의 발생 여부에 대한 지속적인 주의관찰이 요망된다.
- 라이닝 콘크리트에 대한 외관조사 결과, 공사중 발생한 천단부 라이닝 콘크리트 균열 손상은 전구간 보수가 된 상태이며, 보수 상태는 양호한 것으로 확인되었다. 측벽부 타일은 손상이 없는 양호한 상태로 조사되었다. 라이닝 및 벽체 타일에 공용연수 증가로 인해 발생할 수 있는 콘크리트 열화, 타일부착력 저하 등의 손상은 지속적인 점검을 통하여 손상의 발생 여부 확인 등의 조치가 요구된다.

| 사진내용 | 시점부 터널부사면 전경 | | 3 |

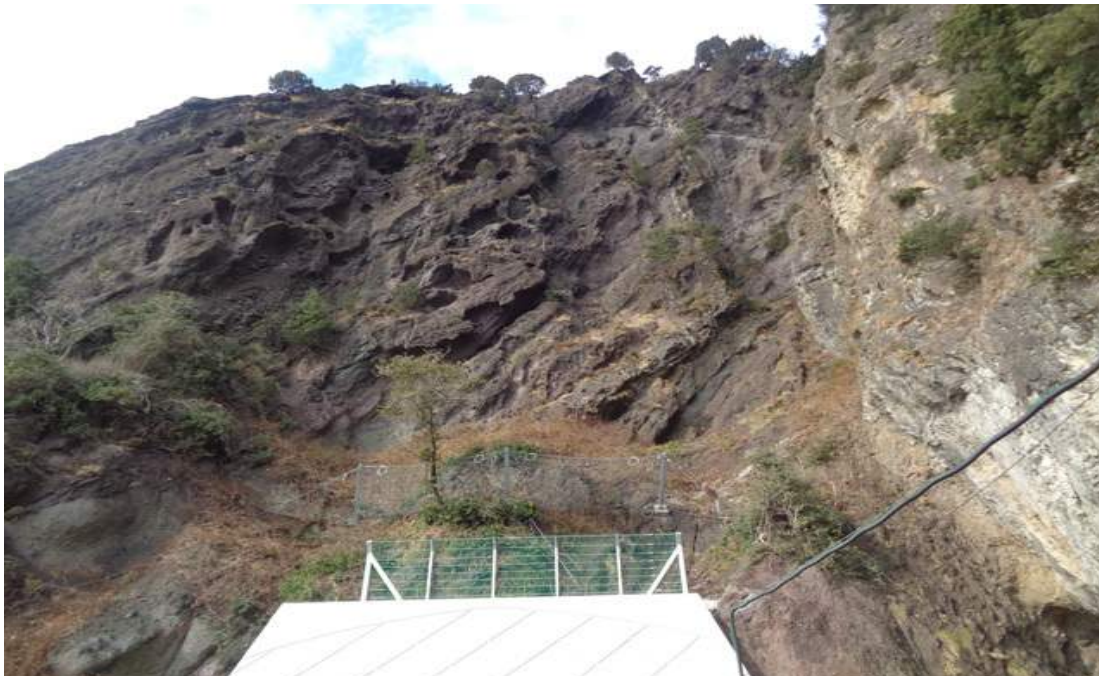
| 사진내용 | 종점부 터널부사면 전경 | | 4 |

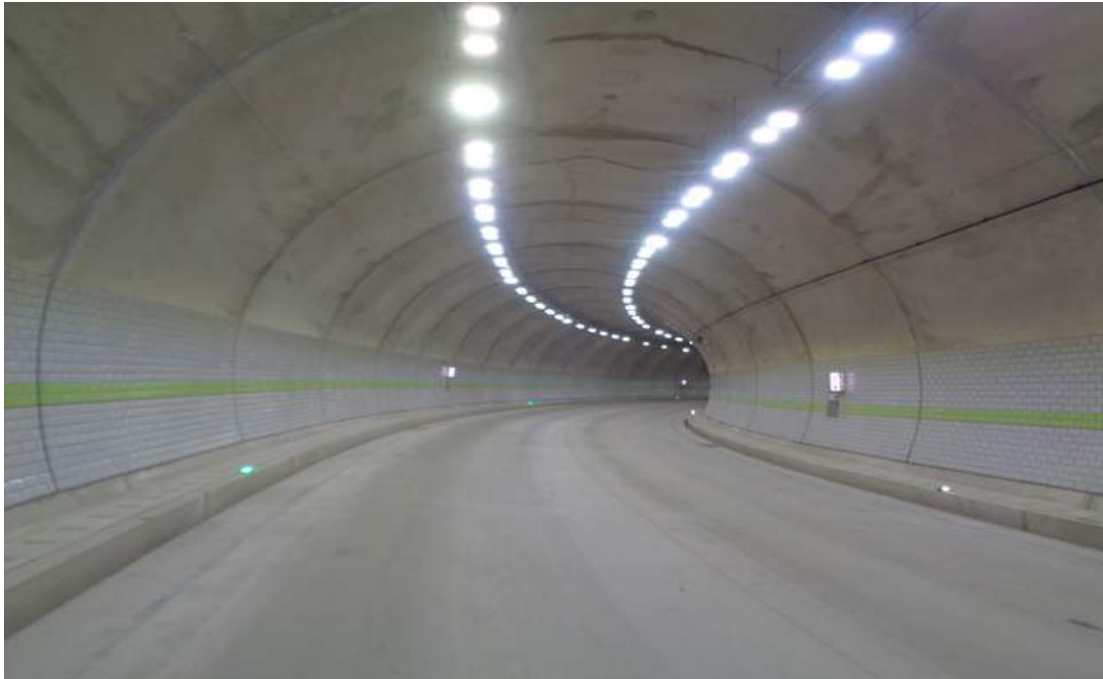
| 사진내용 | 내부 전경 | 5 |

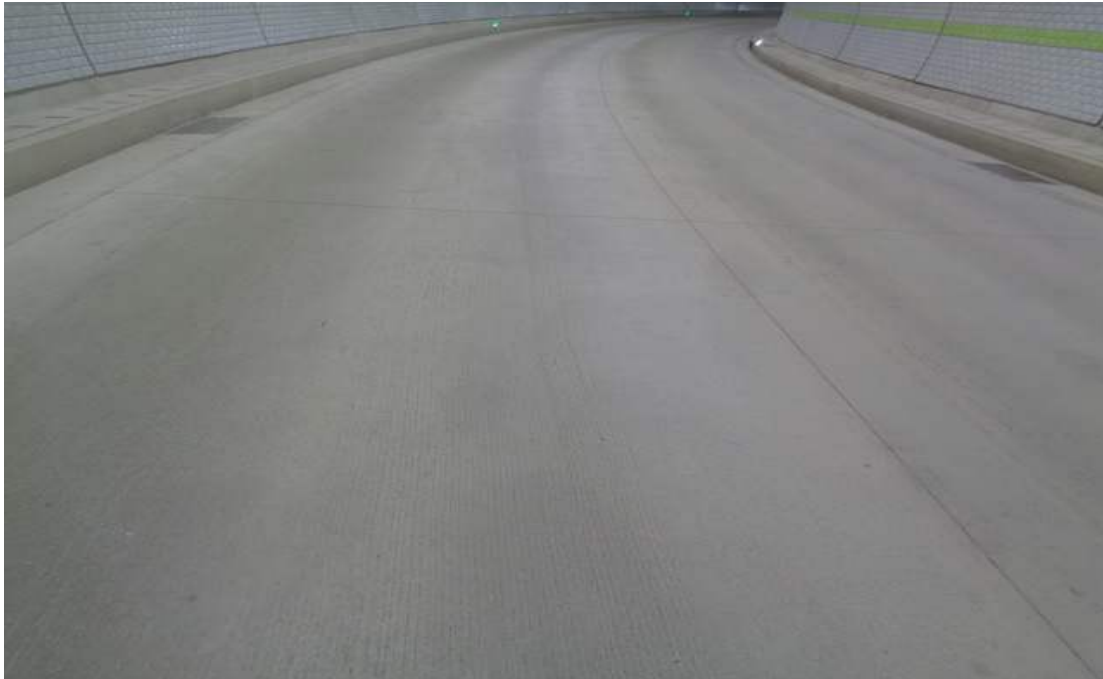
- 바닥부(공동구 및 포장부)에 대한 외관조사 결과, 손상이 없는 양호한 상태로 확인되었다. 바닥부는 공용중 발생할 수 있는 덮개파손, 공동구 파손, 포장부 열화 등의 손상은 주기적인 점검을 통한 손상 발생 여부 확인이 필요하다.
- 부속시설(방향전환소, 제트팬, 전기시설, 신호기, 비상설비, 배수시설)의 경우 전체적으로 양호한 상태로 점검되었다.

| 사진내용 | 포장부 전경 | 7 |

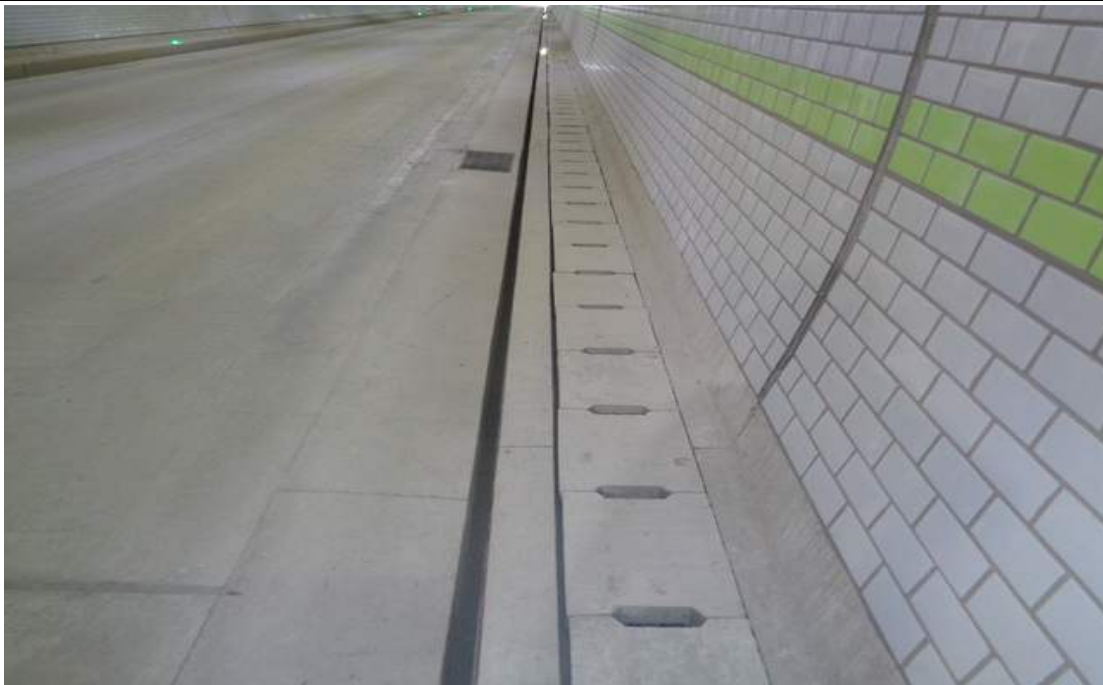
| 사진내용 | 공동구 전경 | 8 |

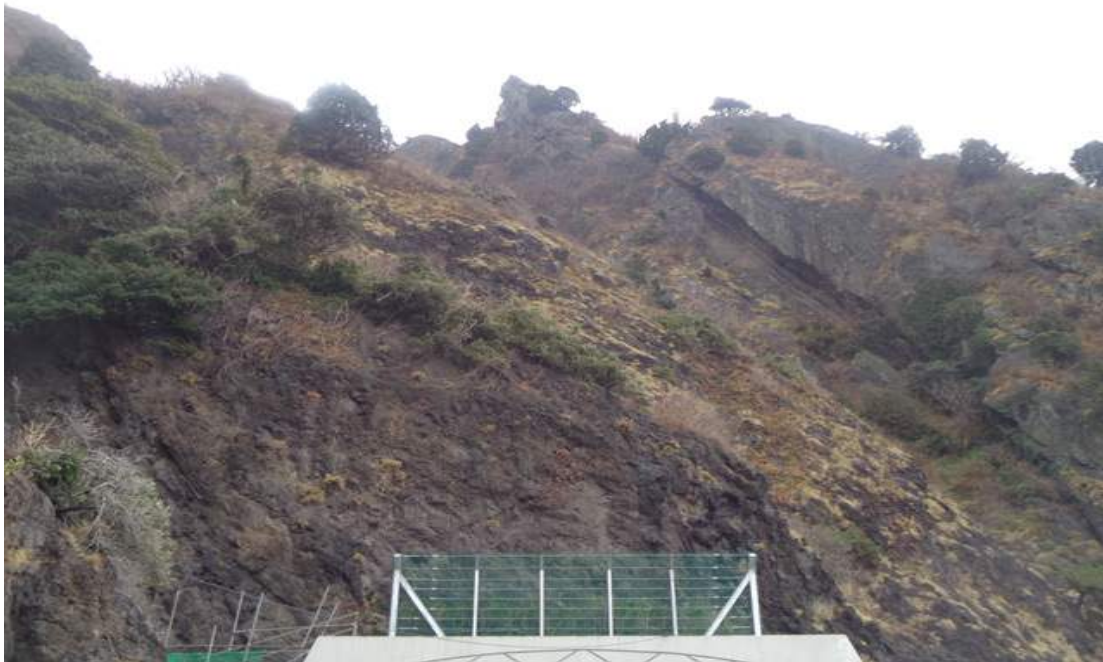
- 갯문의 경우 콘크리트 구조물에서 발생하기 쉬운 균열, 파손, 재료분리 등의 손상이 발생되지 않은 비교적 양호한 상태로 확인되었다. 터널부사면의 외관조사 결과, 표층유실, 낙석 등의 손상이 없는 양호한 상태로 조사되었고, 갯문상단에 낙석방지울타리가 설치된 것이 확인되었다. 사면에서 일부 이완암 형태가 확인되었고, 차후 손상의 발생 여부에 대한 지속적인 주의관찰이 요망된다.
- 라이닝 콘크리트에 대한 외관조사 결과, 공사중 발생한 천단부 라이닝 콘크리트 균열 손상은 전구간 보수가 된 상태이며, 보수 상태는 양호한 것으로 확인되었다. 측벽부 타일은 손상이 없는 양호한 상태로 조사되었다. 라이닝 및 벽체 타일에 공용년수 증가로 인해 발생할 수 있는 콘크리트 열화, 타일부착력 저하 등의 손상은 지속적인 점검을 통하여 손상의 발생 여부 확인 등의 조치가 요구된다.
- 바닥부(공동구 및 포장부)에 대한 외관조사 결과, 손상이 없는 양호한 상태로 확인되었다. 바닥부는 공용중 발생할 수 있는 덮개파손, 공동구 파손, 포장부 열화 등의 손상은 주기적인 점검을 통한 손상 발생 여부 확인이 필요하다.
- 부속시설(방향전환소, 전기시설, 신호기, 비상설비, 배수시설)의 경우 전체적으로 양호한 상태로 점검되었다.

| 사진내용 | 시점부 터널부사면 전경 | 3 |

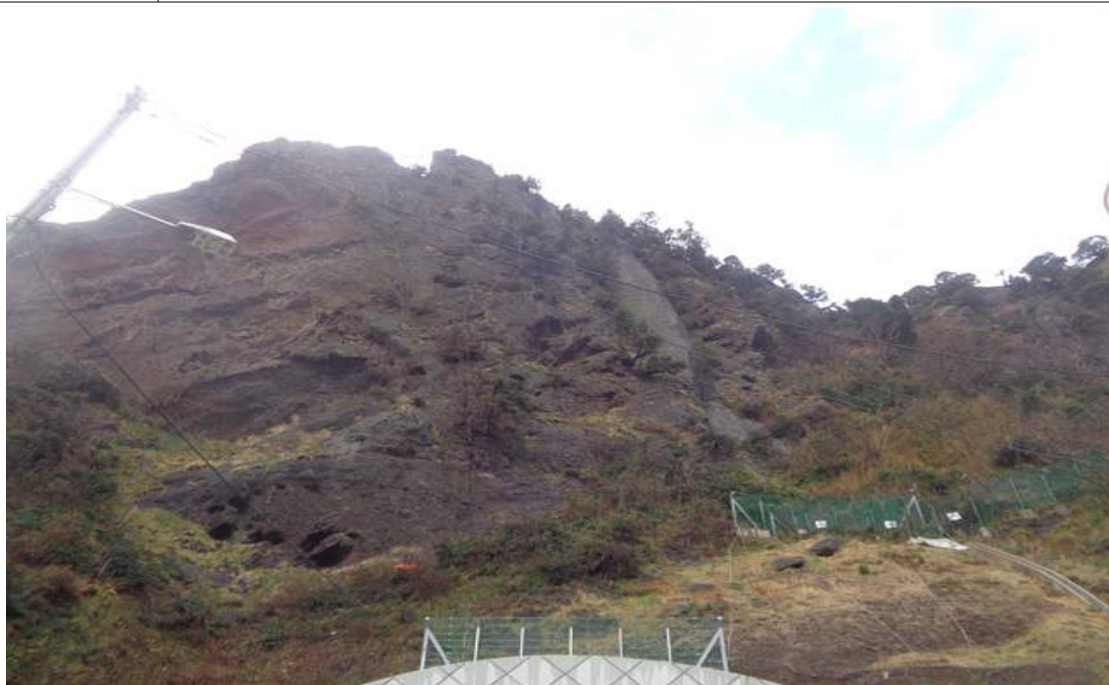
| 사진내용 | 종점부 터널부사면 전경 | 4 |

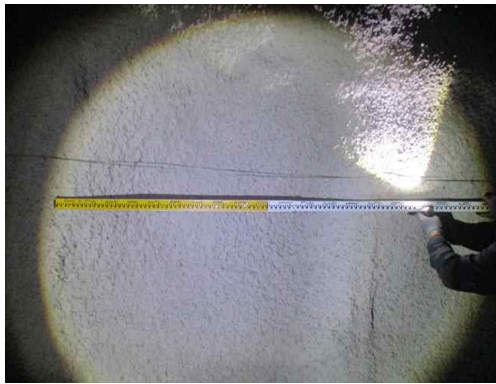
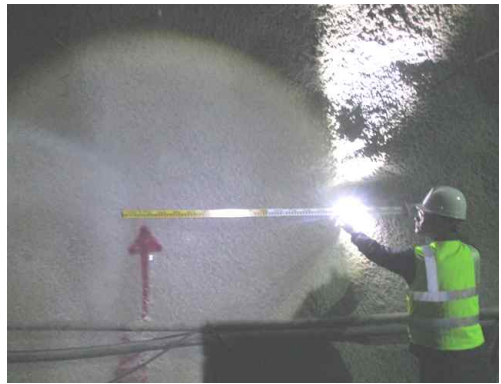
※ 터널 지보공 2차 점검내용

| 점검 항목 | 점검 내용 |
|---|---|
| 지보공 | <div data-bbox="411 824 592 864"> <p>■ 점검 의견</p> </div> <div data-bbox="408 882 1423 981"> <p>지보공(강지보재, 록볼트, 슛크리트 등)은 보조공법으로 휘폴링과 강관 보강 그라우팅이 시공되고 있다.</p> </div> <div data-bbox="408 999 1423 1158"> <p>지보공의 시공은 굴착 작업후 암판정을 통하여 지보패턴별로 시공되고 있으며, 강지보재 간격, 록볼트 수량 및 슛크리트 두께 등은 설계도면과 일치하는 것으로 조사되었으며, 시공 상태도 양호한 것으로 판단된다.</p> </div> <div data-bbox="397 1608 895 1991"> </div> <div data-bbox="920 1608 1423 1991"> </div> |

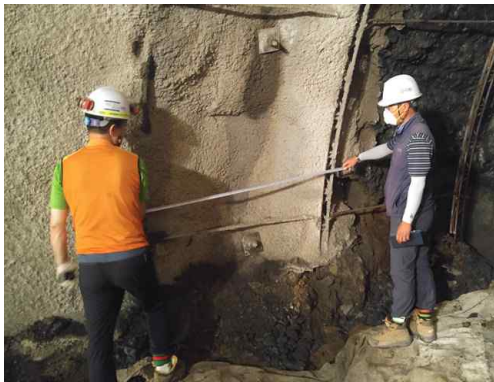
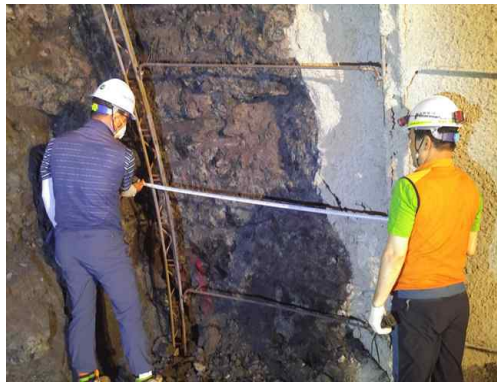
※ 터널 지보공 1차 점검내용

| 점검 항목 | 점검 내용 |
|---|---|
| 터널지보공 | <div data-bbox="411 748 592 786"> <p>■ 검토 의견</p> </div> <div data-bbox="411 813 1414 981"> <p>지보공의 시공은 굴착 작업후 암판정을 통하여 지보패턴별로 시공되고 있으며, 강지보재 간격, 록볼트 수량 및 슛크리트 두께 등은 설계도면과 일치하는 것으로 조사되었으며, 시공 상태도 양호한 것으로 판단된다.</p> </div> <div data-bbox="411 1005 1414 1238"> <p>지보공의 설치는 원지반의 이완이 최소화 될 수 있도록 설계도서에 제시된 순서에 의거하여 빠른 시간내에 설치하여야 하며, 강섬유 슛크리트 타설시 강섬유의 뭉침현상과 노즐의 막힘현상에 특히 유의하여 시공하여야 한다.</p> </div> <div data-bbox="400 1610 896 1991"> </div> <div data-bbox="924 1610 1423 1991"> </div> |

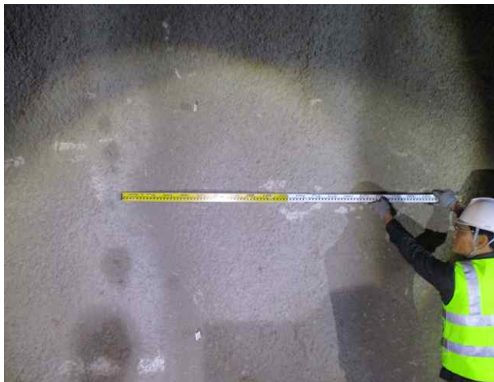
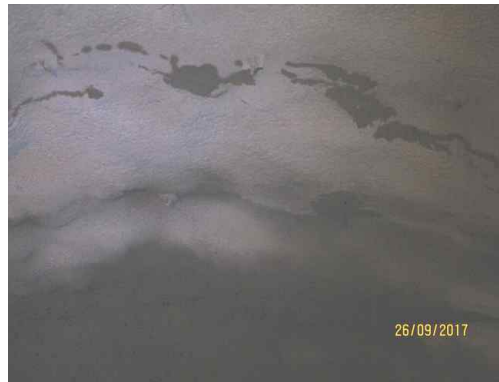
※ 터널 지보공 2차 점검내용

| 점검 항목 | 점검 내용 |
|---|---|
| 지보공 | <div data-bbox="411 824 592 864"> <p>■ 점검 의견</p> </div> <div data-bbox="408 882 1423 981"> <p>지보공(강지보재, 록볼트, 슛크리트 등)은 보조공법으로 휘폴링과 강관 보강 그라우팅이 시공되고 있다.</p> </div> <div data-bbox="408 999 1423 1158"> <p>지보공의 시공은 굴착 작업후 암판정을 통하여 지보패턴별로 시공되고 있으며, 강지보재 간격, 록볼트 수량 및 슛크리트 두께 등은 설계도면과 일치하는 것으로 조사되었으며, 시공 상태도 양호한 것으로 판단된다.</p> </div> <div data-bbox="400 1608 896 1989"> </div> <div data-bbox="922 1608 1423 1989"> </div> |

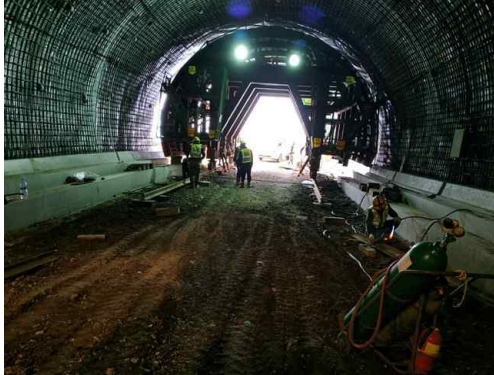
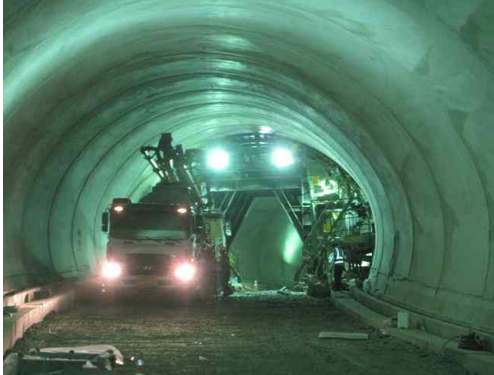
※ 터널 라이닝폼 1차 점검내용

| 점검 항목 | 점검 내용 |
|---|---|
| 라이닝폼 | <p>■ 점검 의견</p> <p>본 현장은 설계도서 및 시공계획에 맞추어 전반적으로 시공이 원만히 진행되고 있었으며, 점검당시 라이닝 콘크리트 타설 실시중으로 라이닝폼이 설치된 상태이다. 점검결과, 각 부재의 위치, 간격 등이 구조계산에 준하여 제작·설치되었고, 전용 고정 장치를 이용하여 견고하게 설치가 이루어진 것으로 조사되었다.</p> <div style="display: flex; justify-content: space-around; margin-top: 20px;"> </div> |

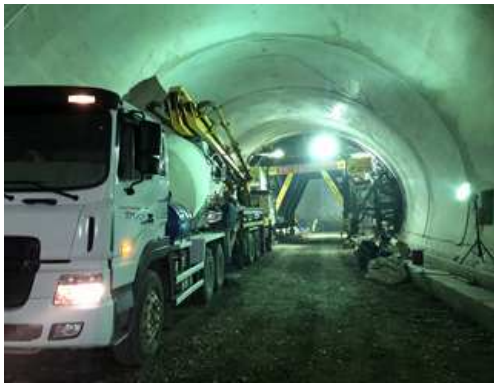
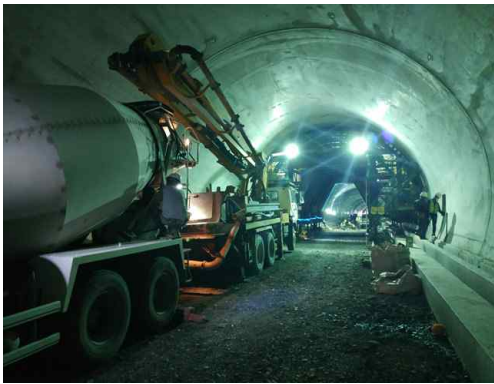
※ 터널 라이닝폼 2차 점검내용

| 점검 항목 | 점검 내용 |
|---|---|
| 라이닝폼 | <div data-bbox="411 824 592 864"> <p>■ 점검 의견</p> </div> <div data-bbox="395 882 1428 1155"> <p>본 현장은 설계도서 및 시공계획에 맞추어 전반적으로 시공이 원만히 진행되고 있었으며, 점검당시 라이닝 콘크리트 타설 실시중으로 라이닝폼이 설치된 상태이다. 점검결과, 각 부재의 위치, 간격 등이 구조계산에 준하여 제작·설치되었고, 전용 고정 장치를 이용하여 견고하게 설치가 이루어진 것으로 조사되었다.</p> </div> <div data-bbox="400 1608 896 1991"> </div> <div data-bbox="927 1608 1423 1991"> </div> |

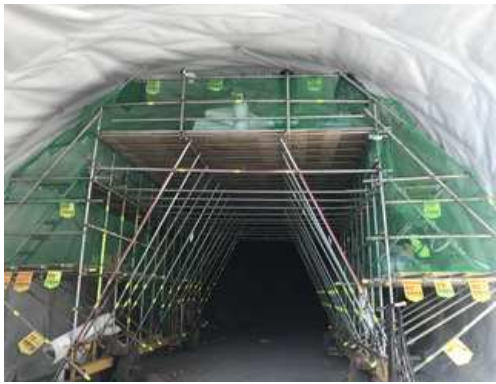
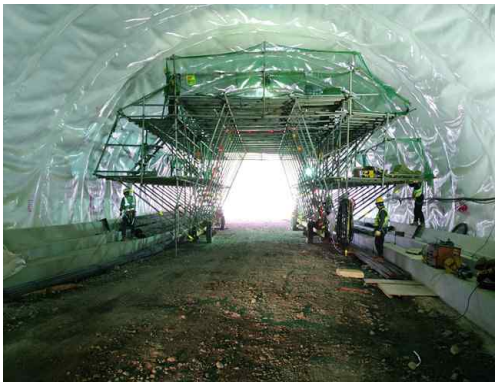
※ 터널 작업대차 1차 점검내용

| 점검 항목 | 점검 내용 |
|---|---|
| 작업대차 | <p>■ 점검 의견</p> <p>본 현장은 설계도서 및 시공계획에 맞추어 전반적으로 시공이 원만히 진행되고 있었으며, 점검당시 콘크리트 라이닝 배면의 용수처리와 침투수가 터널내부로 유입되지 않도록 전구간 방수쉬트 시공중으로 작업을 위한 작업대차가 설치된 상태이다.</p> <p>점검결과, 각 부재의 위치, 간격 등이 구조계산에 준하여 제작·설치되었고, 전용 고정 장치를 이용하여 견고하게 설치가 이루어진 것으로 조사되었다.</p> <div style="display: flex; justify-content: space-around; align-items: flex-end;"> </div> |

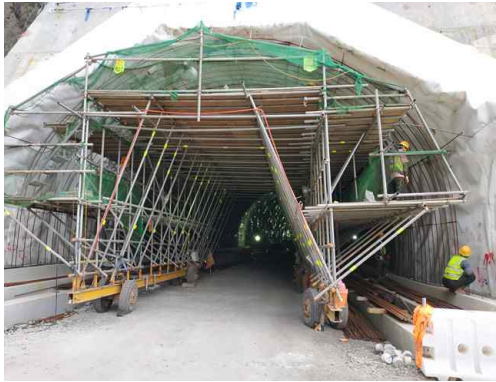
※ 터널 작업대차 2차 점검내용

| 점검 항목 | 점검 내용 |
|---|---|
| 작업대차 | <p>■ 점검 의견</p> <p>본 현장은 설계도서 및 시공계획에 맞추어 전반적으로 시공이 원만히 진행되고 있었으며, 점검당시 콘크리트 라이닝 배면의 용수처리와 침투수가 터널내부로 유입되지 않도록 전구간 방수쉬트 시공중으로 작업을 위한 작업대차가 설치된 상태이다.</p> <p>점검결과, 각 부재의 위치, 간격 등이 구조계산에 준하여 제작·설치되었고, 전용 고정 장치를 이용하여 견고하게 설치가 이루어진 것으로 조사되었다.</p> <p>설치 및 해체시 작업전 해당공정에 대한 계획수립 후 작업지휘자의 지시에 의해 작업을 실시하여야 하며, 작업장에는 경계테이프 등을 설치하여 작업자 이외의 자가 임의로 출입하지 않도록 감시원을 배치하여 통제하여야 한다.</p> <div data-bbox="400 1599 898 1980"> </div> |

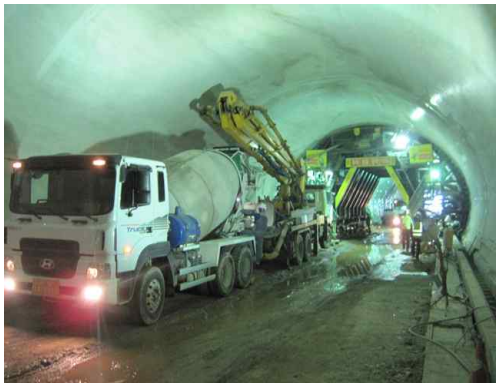
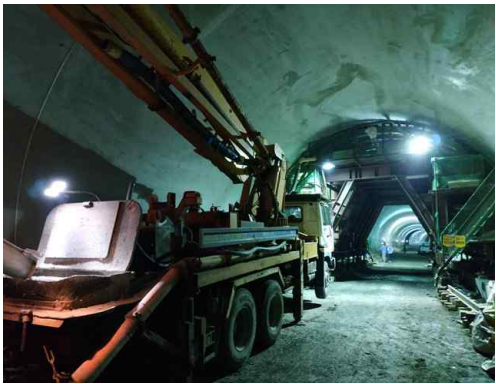
※ 터널 라이닝폼 2차 점검내용

| 점검 항목 | 점검 내용 |
|---|---|
| 라이닝폼 | <p>■ 점검 의견</p> <p>본 현장은 설계도서 및 시공계획에 맞추어 전반적으로 시공이 원만히 진행되고 있었으며, 점검당시 라이닝 콘크리트 타설 실시중으로 라이닝폼이 설치된 상태이다. 점검결과, 각 부재의 위치, 간격 등이 구조계산에 준하여 제작·설치되었고, 전용 고정 장치를 이용하여 견고하게 설치가 이루어진 것으로 조사되었다.</p> <div data-bbox="400 1608 898 1991"> </div> <div data-bbox="927 1608 1425 1991"> </div> |
