# 제 1 장 기 실시한 안전점검의 요약

본 과업의 목적은 『울릉도 일주도로2 건설공사』현장의 과업대상 구조물에 대하여 “건설기술진흥법 제62조, 시행령 제100조, 제101조, 시행규칙 제59조, 제60조” 규정에 의한 건설공사 안전관리지침 『국토교통부 고시 제2016-718호』에 따라 실시하는 용역으로써 준공(임시사용 포함)하기 직전에 정기안전점검과 초기점검 등을 수행하고 안전점검 내용 및 그 조치사항을 종합 검토하여 종합보고서로 작성하였다.

| 구 분 | 내 용 | | |
|---|---|---|---|
| 공 사 명 | 울릉도 일주도로2 건설공사 | | |

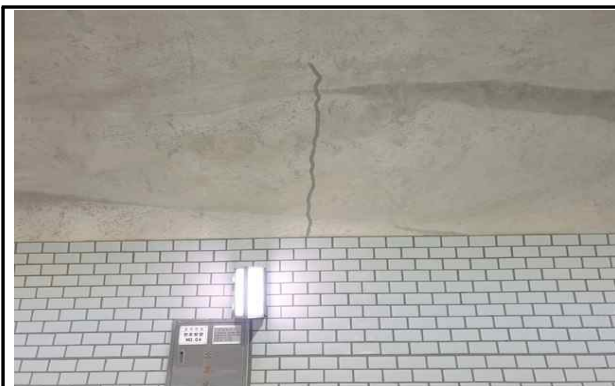
균열 보수 전경
