## Ⅱ. 부록편

울릉도 일주도로2 건설공사

# 외관조사망도

서면1터널 외관조사망도

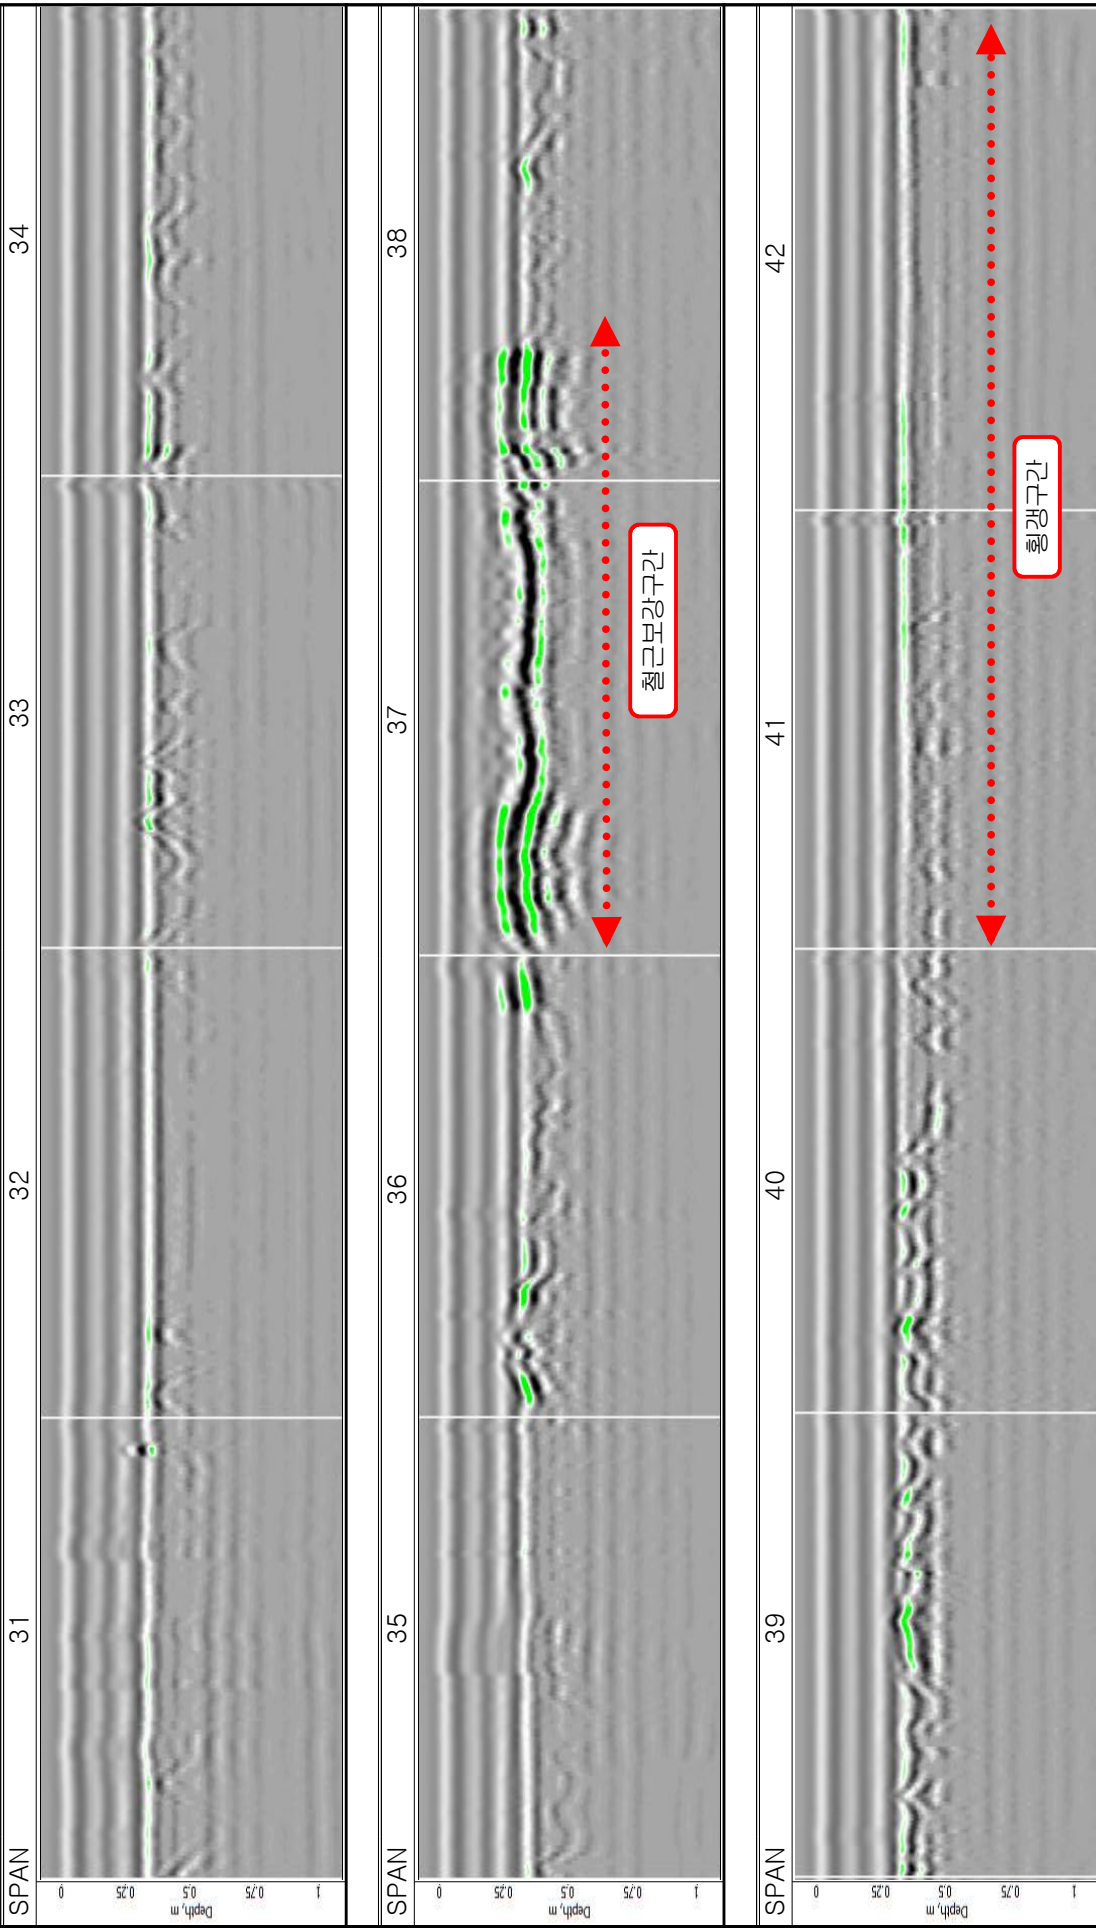
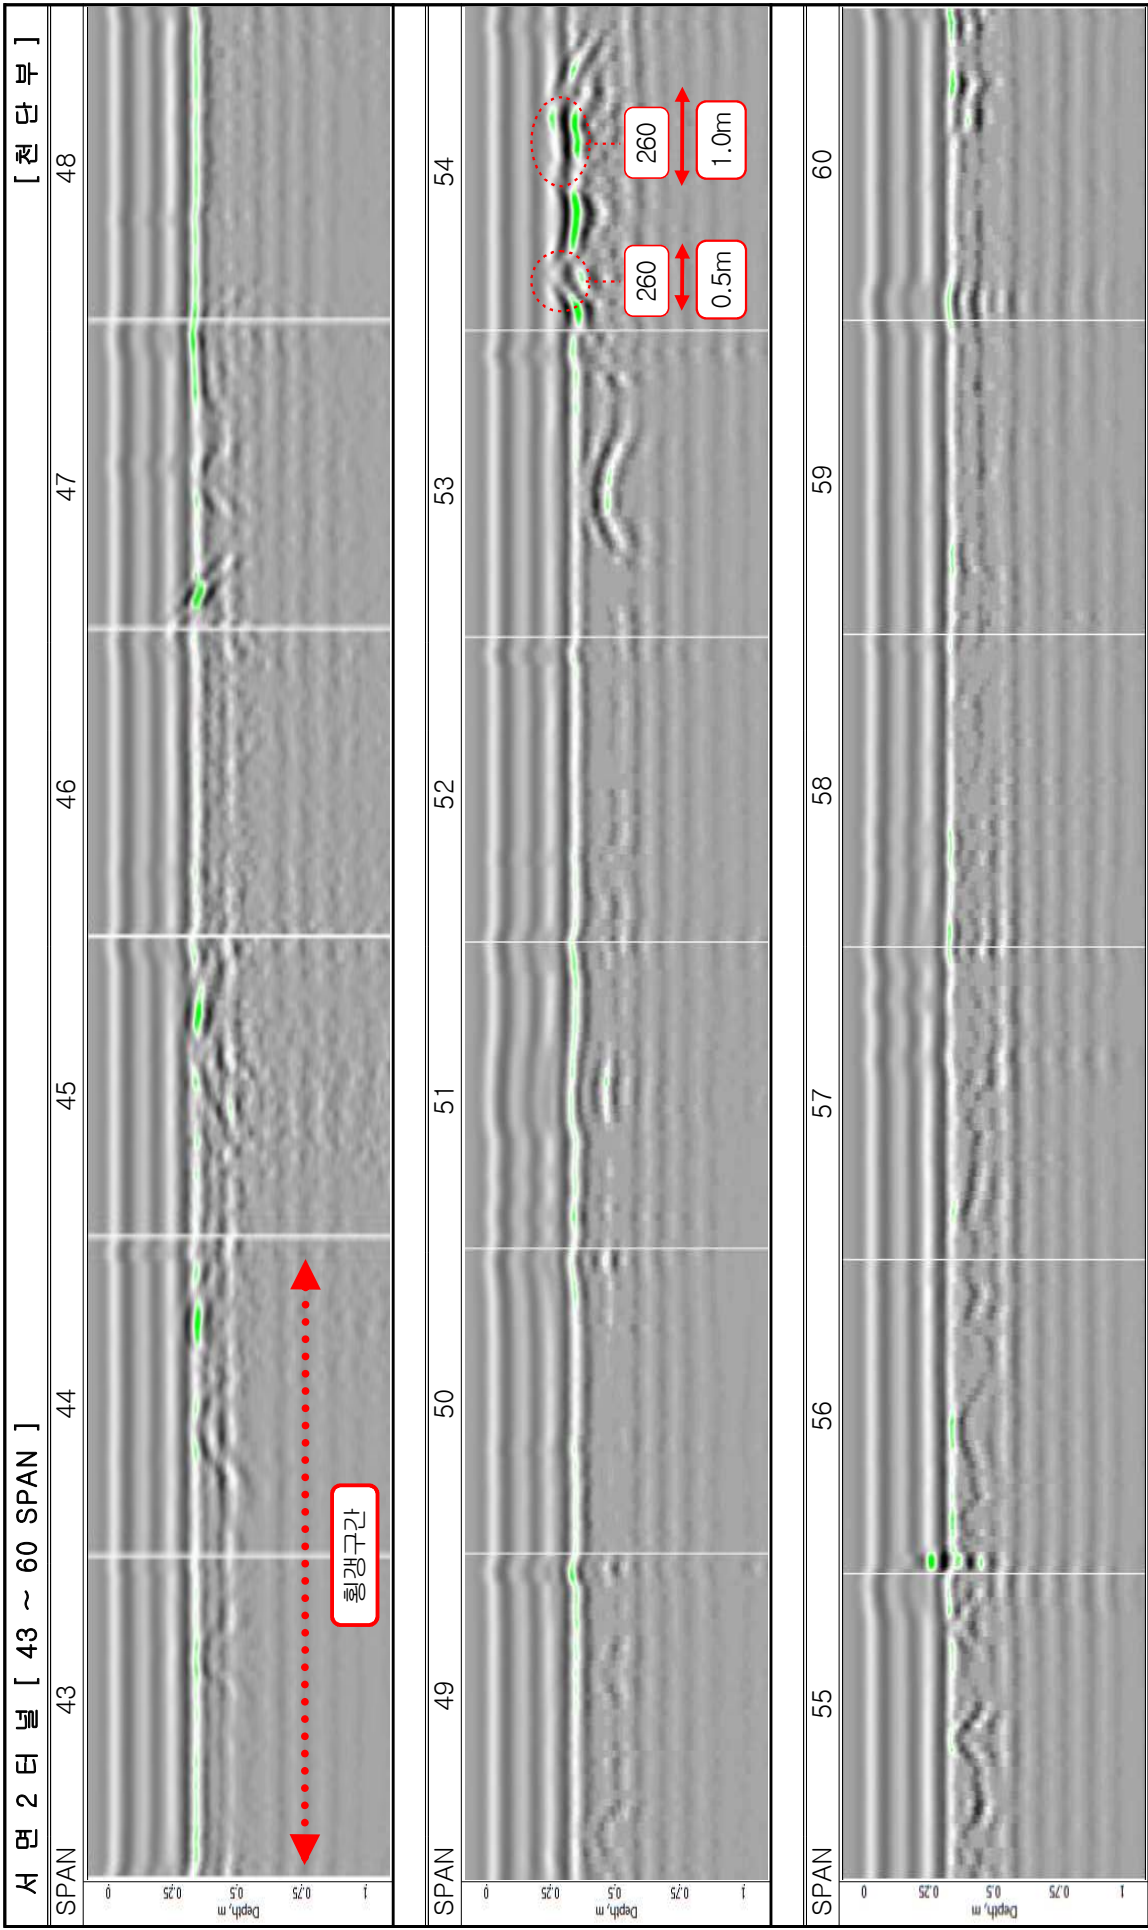
서면 2터널 [ 31 ~ 42 SPAN ]

[ 천단부 ]

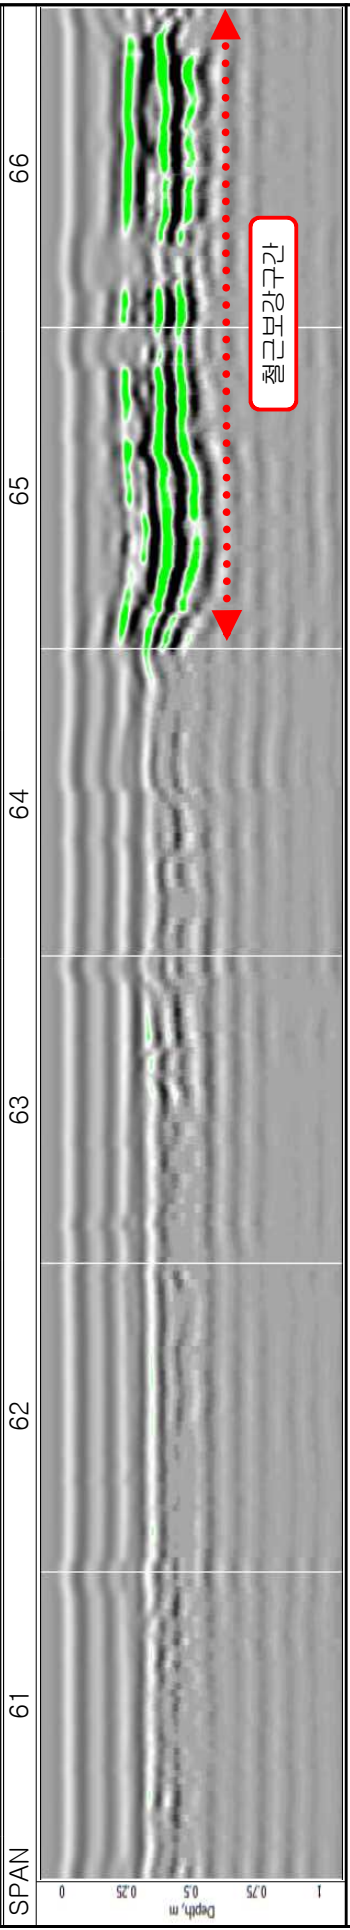
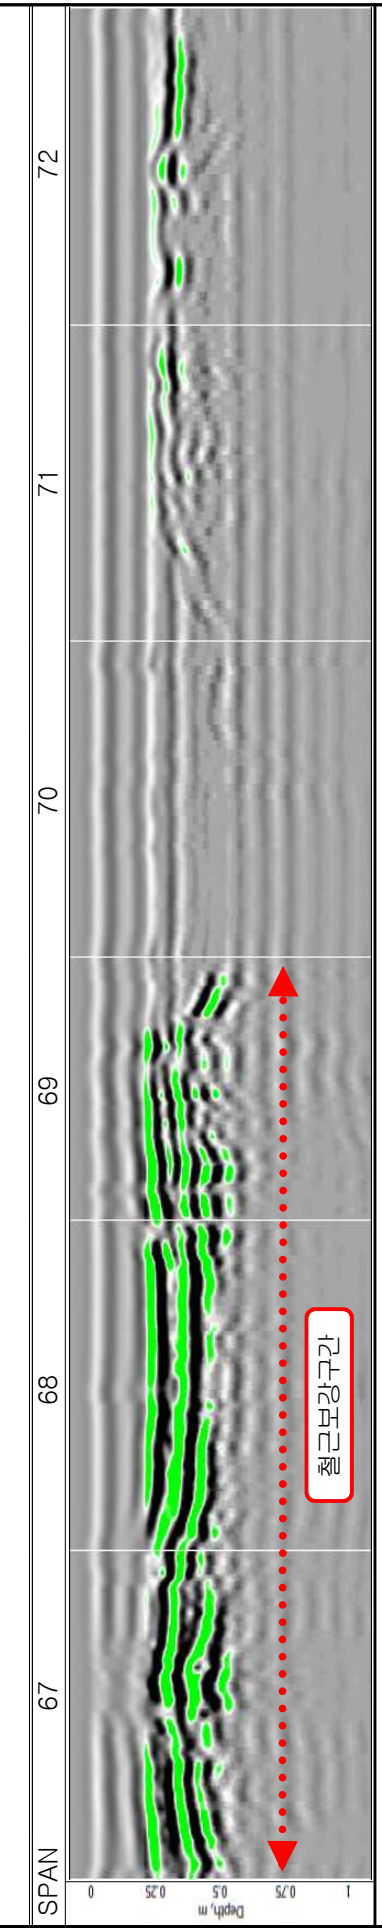
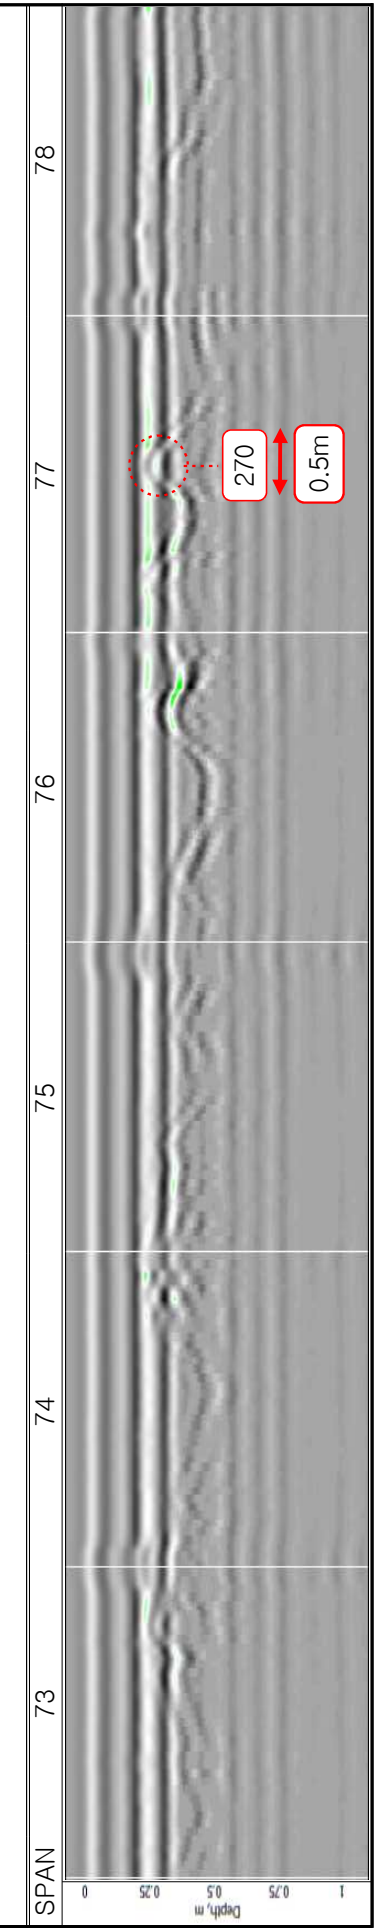
서 면 2 터 널 [ 61 ~ 78 SPAN ]

[ 천 단 부 ]

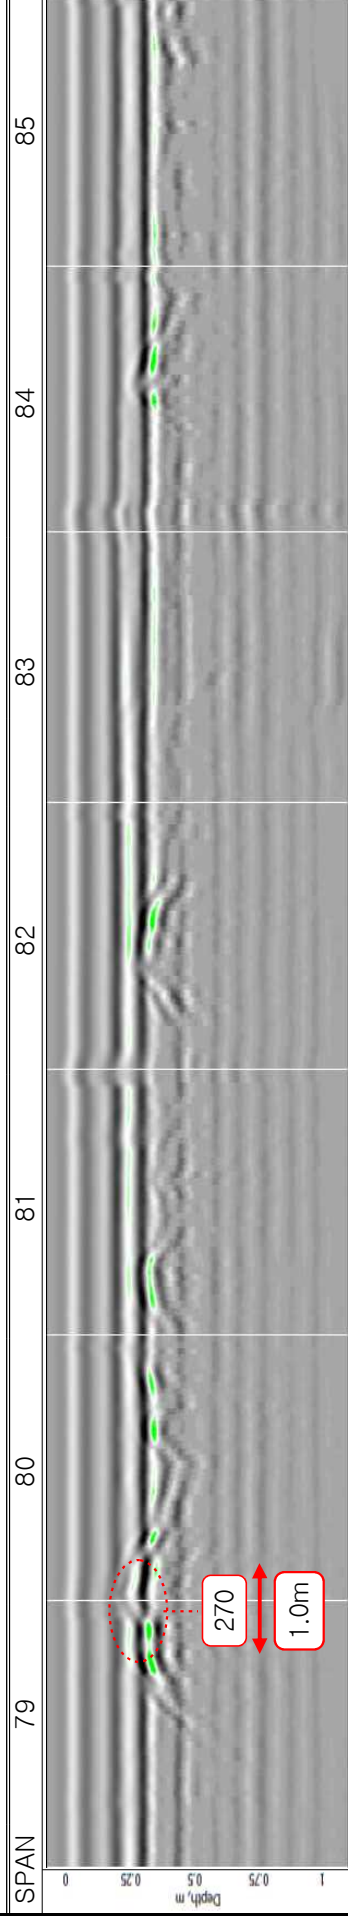
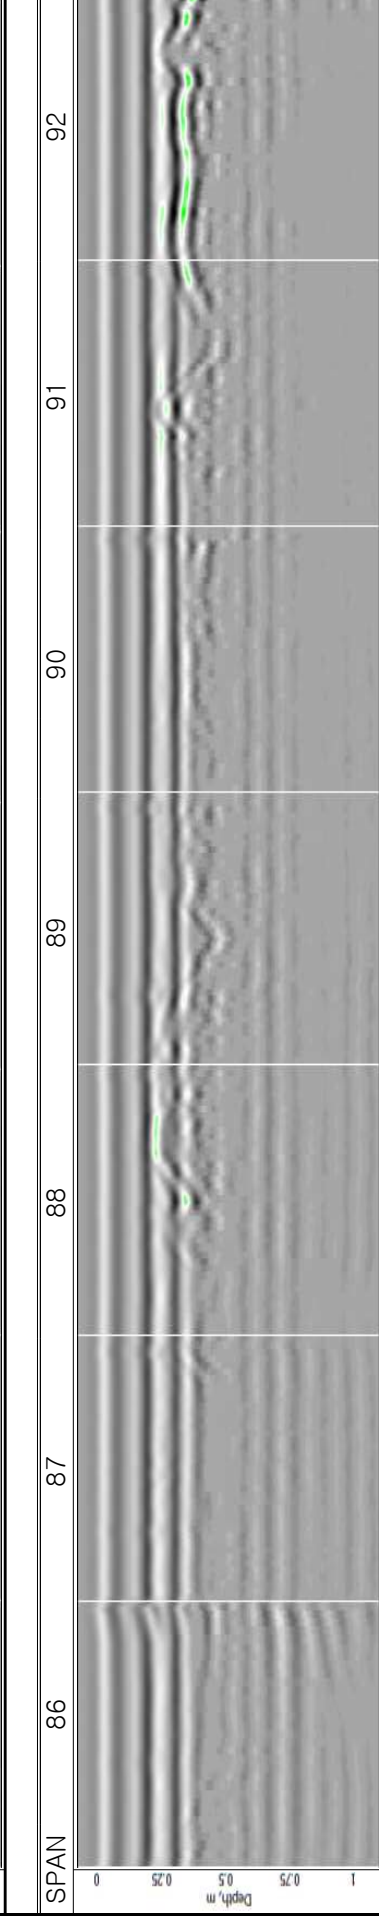
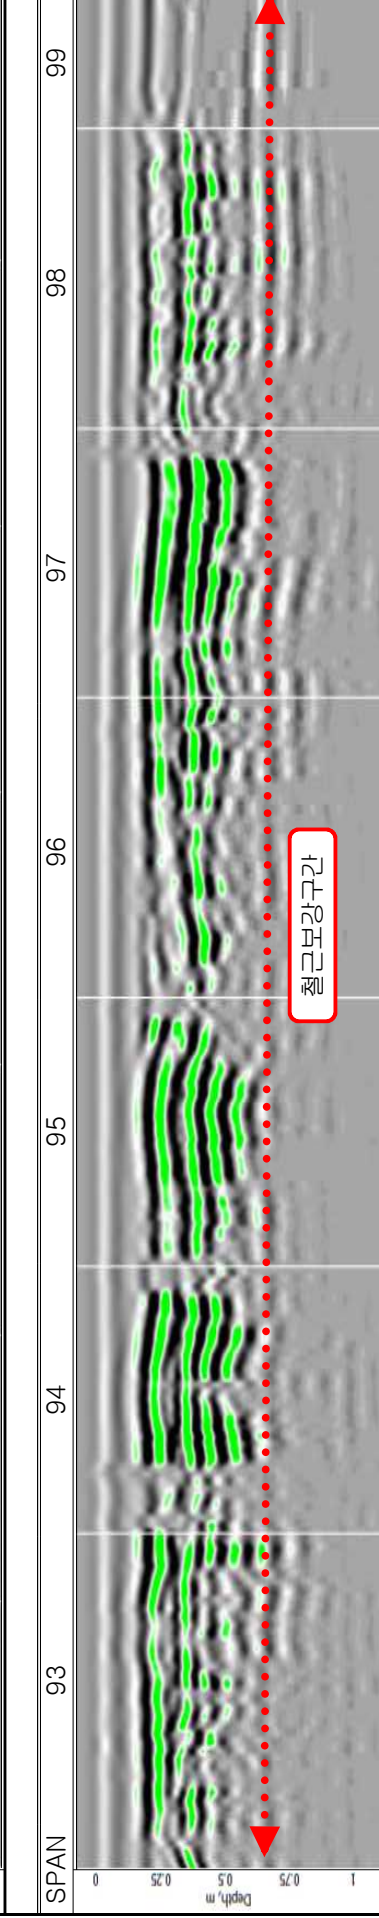
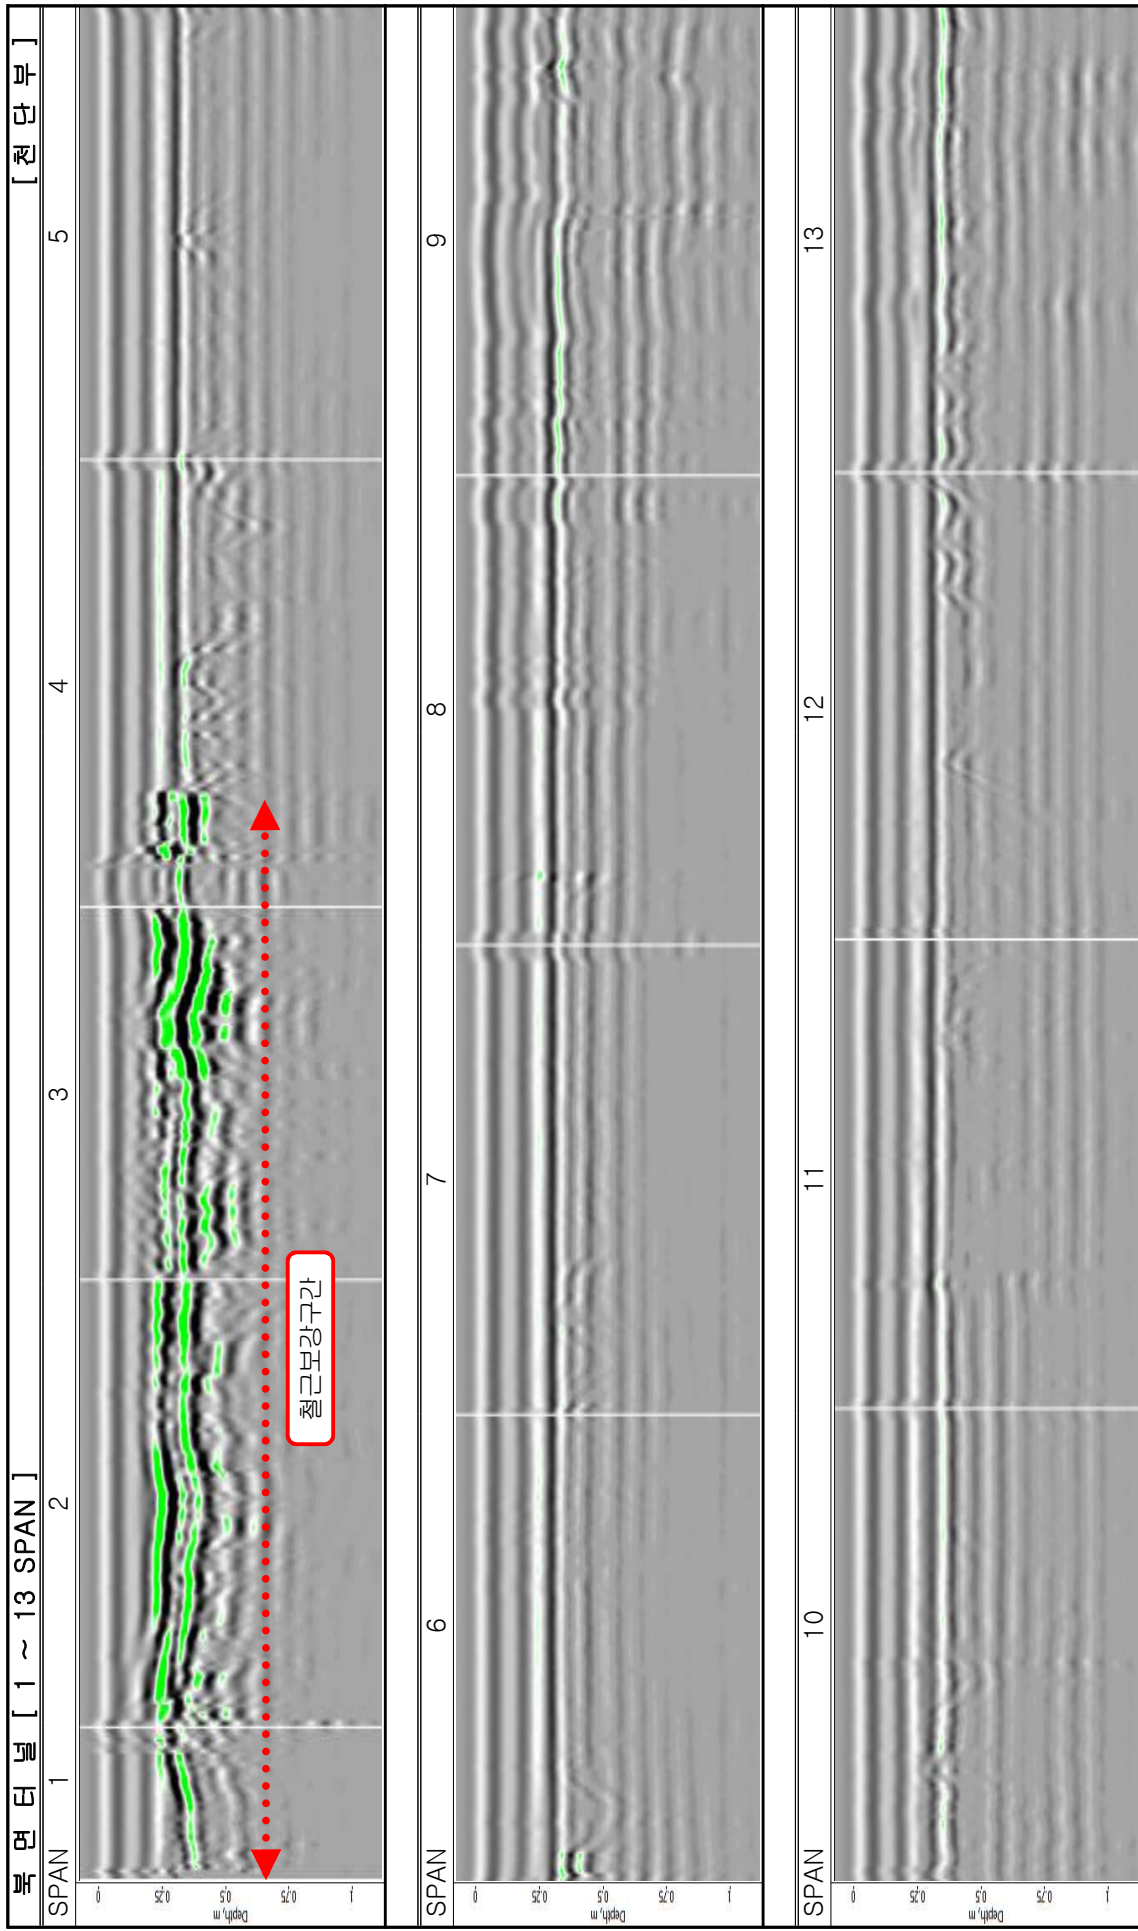
서 면 2 터 널 [ 79 ~ 99 SPAN ]

[ 천 단 부 ]

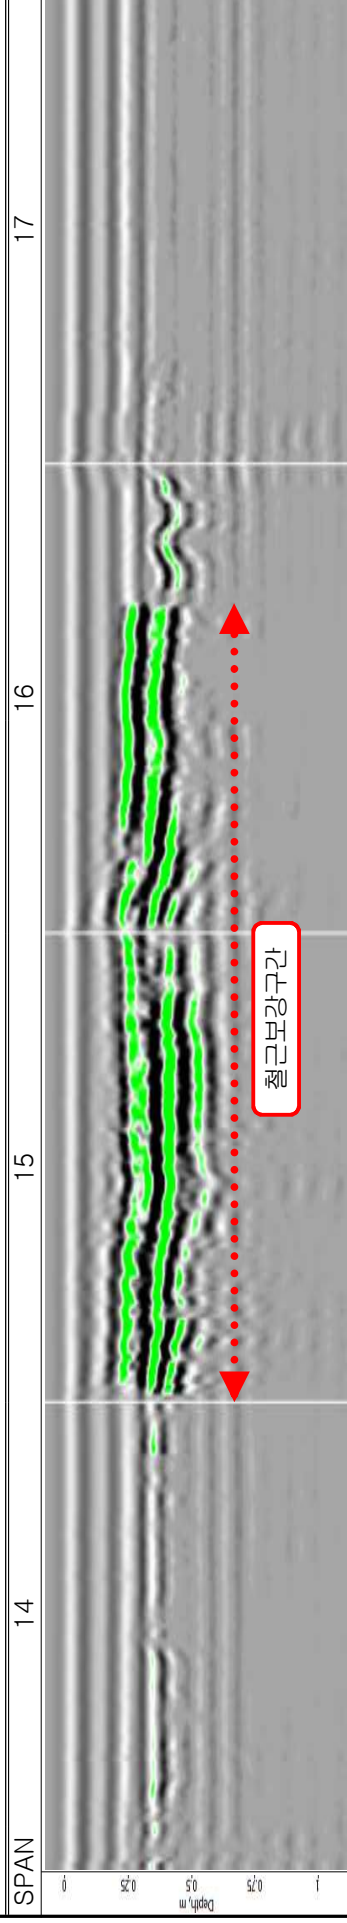
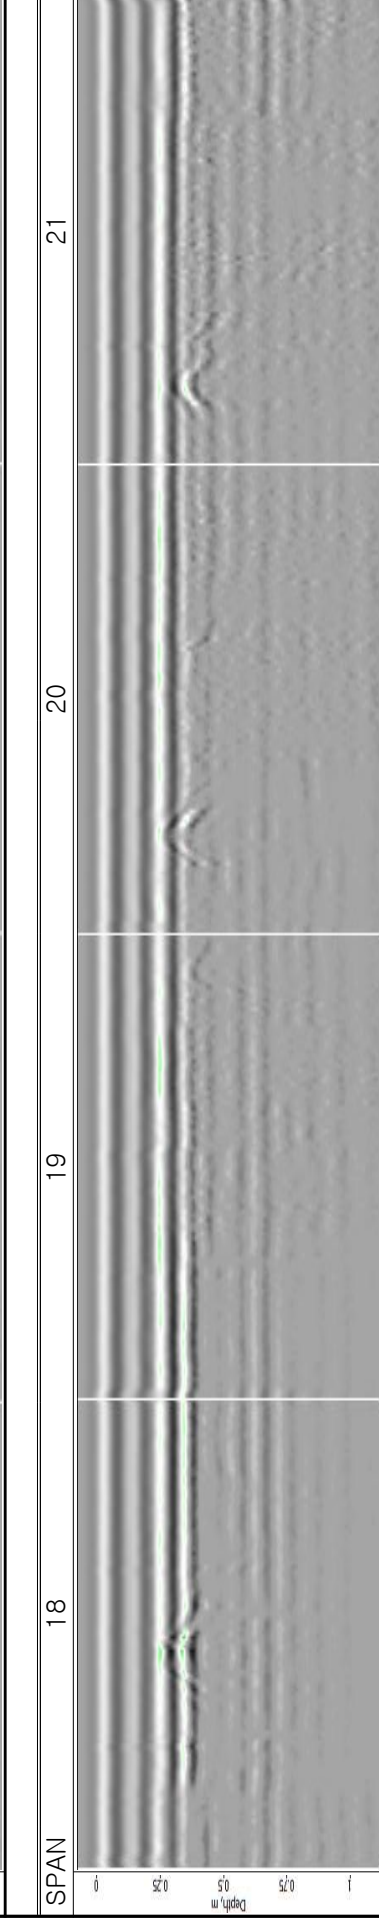
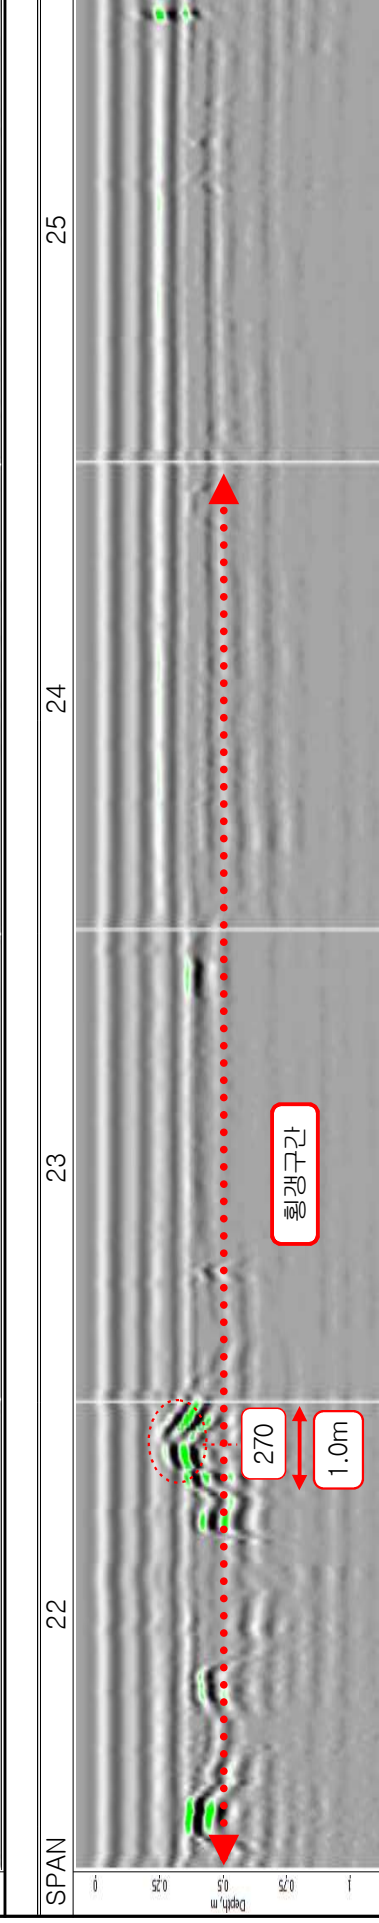
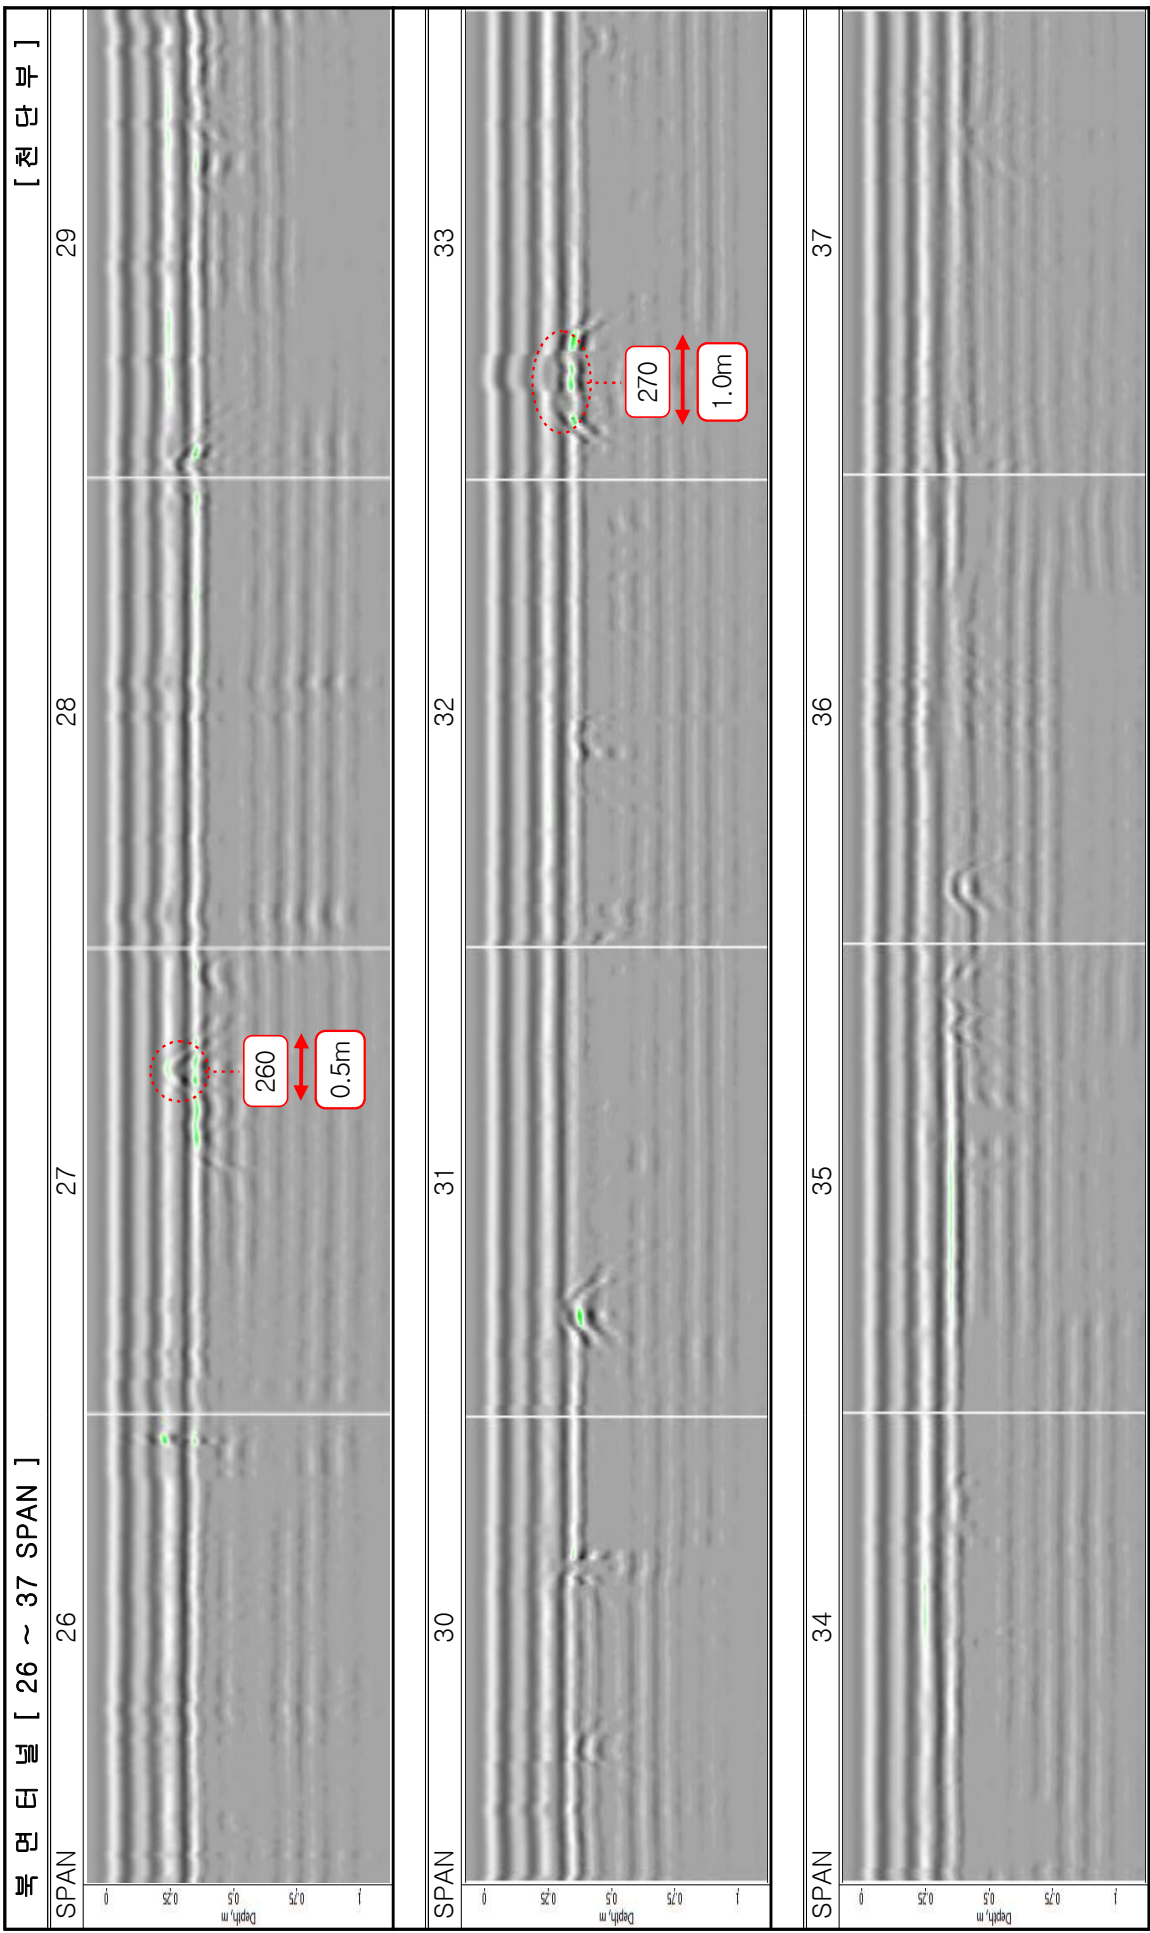
북면터널 [ 14 ~ 25 SPAN ]

[ 원 단 부 ]

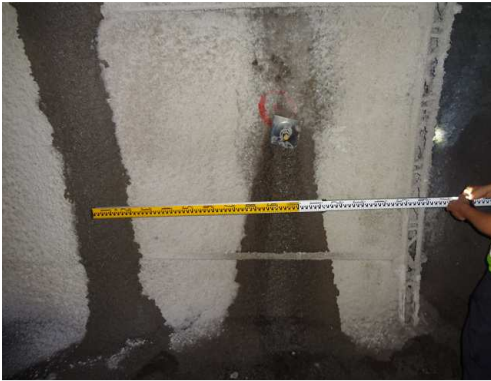
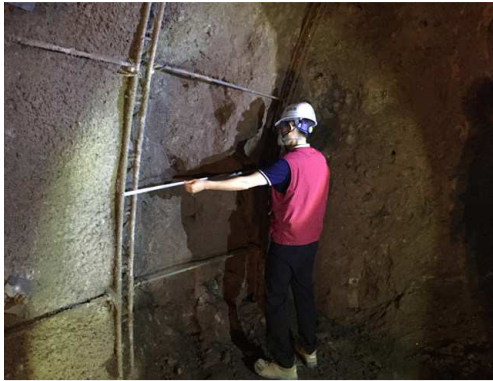
※ 터널 지보공 1차 점검내용

| 점검 항목 | 점검 내용 |
|---|---|
| 터널지보공 | <div data-bbox="411 748 592 786"> <p>■ 검토 의견</p> </div> <div data-bbox="411 813 1415 981"> <p>지보공의 시공은 굴착 작업후 암판정을 통하여 지보패턴별로 시공되고 있으며, 강지보재 간격, 록볼트 수량 및 슛크리트 두께 등은 설계도면과 일치하는 것으로 조사되었으며, 시공 상태도 양호한 것으로 판단된다.</p> </div> <div data-bbox="411 1005 1415 1238"> <p>지보공의 설치는 원지반의 이완이 최소화 될 수 있도록 설계도서에 제시된 순서에 의거하여 빠른 시간내에 설치하여야 하며, 강섬유 슛크리트 타설시 강섬유의 뭉침현상과 노즐의 막힘현상에 특히 유의하여 시공하여야 한다.</p> </div> <div data-bbox="403 1612 896 1991"> </div> <div data-bbox="927 1612 1422 1991"> </div> |

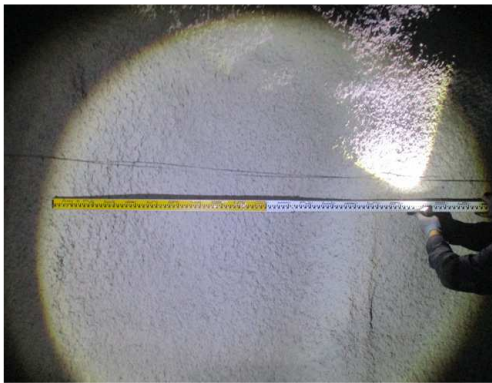
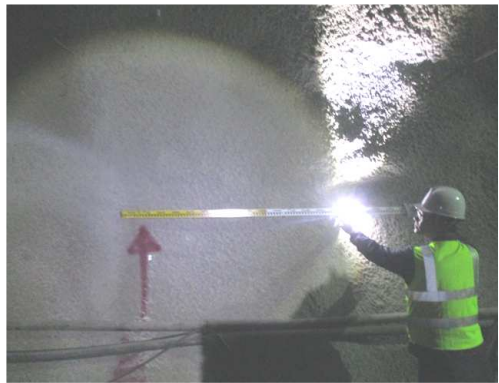
※ 터널 지보공 2차 점검내용

| 점검 항목 | 점검 내용 |
|---|---|
| 지보공 | <div data-bbox="411 824 593 864"> <p>■ 점검 의견</p> </div> <div data-bbox="411 882 1417 981"> <p>지보공(강지보재, 록볼트, 슛크리트 등)은 보조공법으로 휘폴링과 강관 보강 그라우팅이 시공되고 있다.</p> </div> <div data-bbox="411 999 1417 1160"> <p>지보공의 시공은 굴착 작업후 암판정을 통하여 지보패턴별로 시공되고 있으며, 강지보재 간격, 록볼트 수량 및 슛크리트 두께 등은 설계도면과 일치하는 것으로 조사되었으며, 시공 상태도 양호한 것으로 판단된다.</p> </div> <div data-bbox="399 1608 893 1989"> </div> <div data-bbox="922 1608 1423 1989"> </div> |

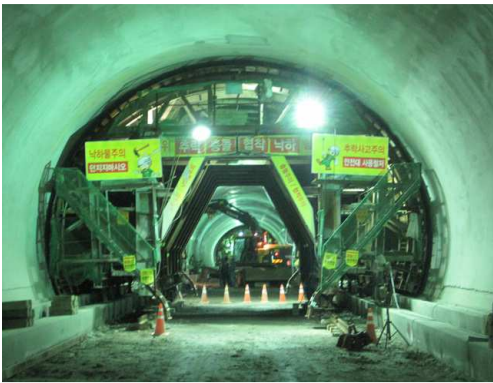
※ 터널 라이닝폼 1차 점검내용

| 점검 항목 | 점검 내용 |
|---|---|
| 라이닝폼 | <div data-bbox="403 824 593 864"> <p>■ 점검 의견</p> </div> <div data-bbox="403 882 1423 1155"> <p>본 현장은 설계도서 및 시공계획에 맞추어 전반적으로 시공이 원만히 진행되고 있었으며, 점검당시 라이닝 콘크리트 타설 실시중으로 라이닝폼이 설치된 상태이다. 점검결과, 각 부재의 위치, 간격 등이 구조계산에 준하여 제작·설치되었고, 전용 고정 장치를 이용하여 견고하게 설치가 이루어진 것으로 조사되었다.</p> </div> <div data-bbox="403 1610 898 1991"> </div> |

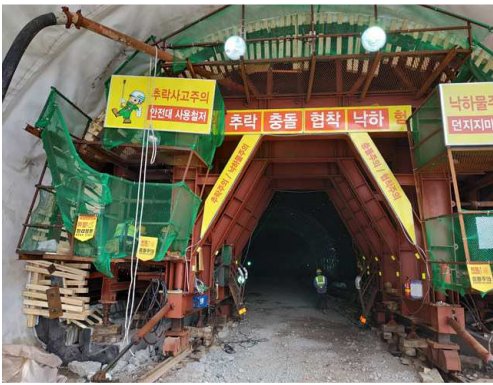
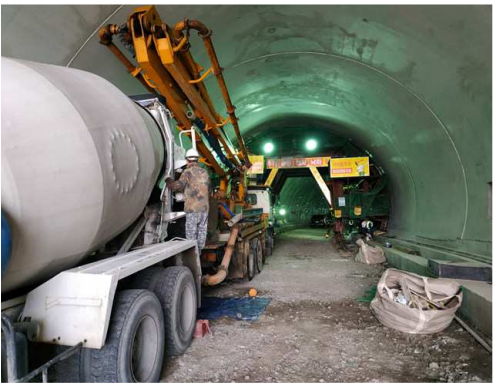
※ 터널 라이닝폼 2차 점검내용

| 점검 항목 | 점검 내용 |
|---|---|
| 라이닝폼 | <p>■ 점검 의견</p> <p>본 현장은 설계도서 및 시공계획에 맞추어 전반적으로 시공이 원만히 진행되고 있었으며, 점검당시 라이닝 콘크리트 타설 실시중으로 라이닝폼이 설치된 상태이다. 점검결과, 각 부재의 위치, 간격 등이 구조계산에 준하여 제작·설치되었고, 전용 고정 장치를 이용하여 견고하게 설치가 이루어진 것으로 조사되었다.</p> <div data-bbox="403 1608 898 1991"> </div> <div data-bbox="930 1608 1425 1991"> </div> |

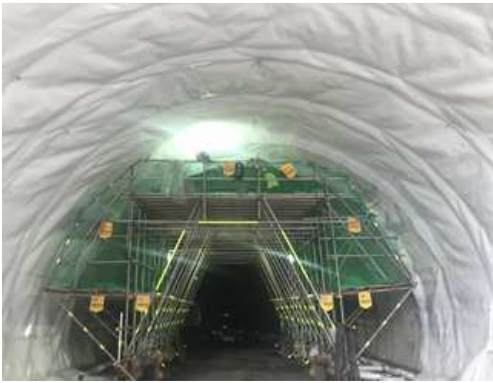
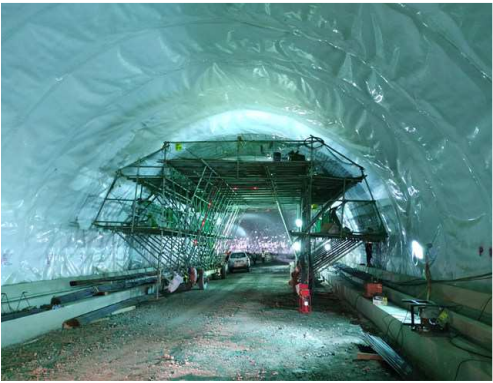
※ 터널 작업대차 2차 점검내용

| 점검 항목 | 점검 내용 |
|---|---|
| 작업대차 | <p>■ 점검 의견</p> <p>본 현장은 설계도서 및 시공계획에 맞추어 전반적으로 시공이 원만히 진행되고 있었으며, 점검당시 콘크리트 라이닝 배면의 용수처리와 침투수가 터널내부로 유입되지 않도록 전구간 방수쉬트 시공중으로 작업을 위한 작업대차가 설치된 상태이다.</p> <p>점검결과, 각 부재의 위치, 간격 등이 구조계산에 준하여 제작·설치되었고, 전용 고정 장치를 이용하여 견고하게 설치가 이루어진 것으로 조사되었다.</p> <p>설치 및 해체시 작업전 해당공정에 대한 계획수립 후 작업지휘자의 지시에 의해 작업을 실시하여야 하며, 작업장에는 경계테이프 등을 설치하여 작업자 이외의 자가 임의로 출입하지 않도록 감시원을 배치하여 통제하여야 한다.</p> <div style="display: flex; justify-content: space-around; margin-top: 20px;"> </div> |

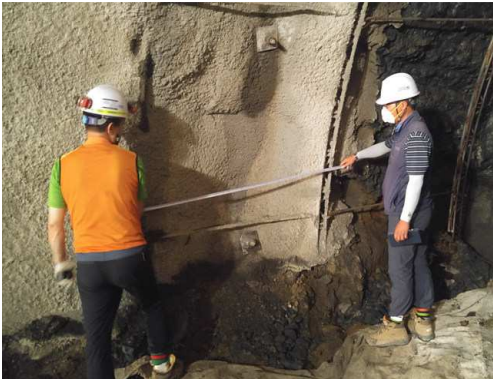
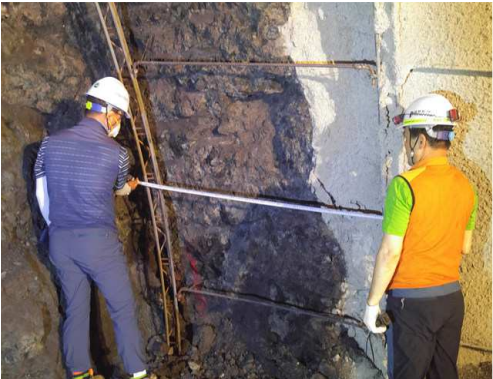
※ 터널 지보공 1차 점검내용

| 점검 항목 | 점검 내용 |
|---|---|
| 터널지보공 | <p>■ 검토 의견</p> <p>지보공의 시공은 굴착 작업후 암판정을 통하여 지보패턴별로 시공되고 있으며, 강지보재 간격, 록볼트 수량 및 슛크리트 두께 등은 설계도면과 일치하는 것으로 조사되었으며, 시공 상태도 양호한 것으로 판단된다.</p> <p>지보공의 설치는 원지반의 이완이 최소화 될 수 있도록 설계도서에 제시된 순서에 의거하여 빠른 시간내에 설치하여야 하며, 강섬유 슛크리트 타설시 강섬유의 뭉침현상과 노즐의 막힘현상에 특히 유의하여 시공하여야 한다.</p> <div data-bbox="403 1612 898 1989"> </div> <div data-bbox="930 1612 1425 1989"> </div> |

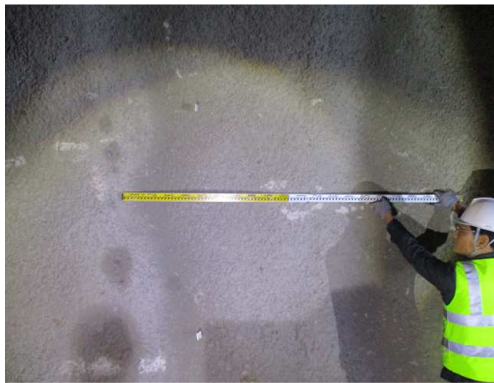
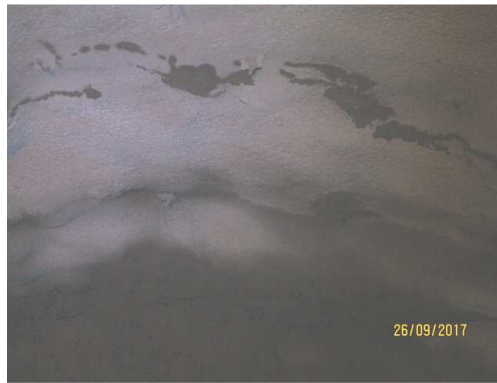
※ 터널 지보공 2차 점검내용

| 점검 항목 | 점검 내용 |
|---|---|
| 지보공 | <div data-bbox="411 824 593 864"> <p>■ 점검 의견</p> </div> <div data-bbox="408 882 1423 981"> <p>지보공(강지보재, 록볼트, 슛크리트 등)은 보조공법으로 휘폴링과 강관 보강 그라우팅이 시공되고 있다.</p> </div> <div data-bbox="408 999 1423 1155"> <p>지보공의 시공은 굴착 작업후 암판정을 통하여 지보패턴별로 시공되고 있으며, 강지보재 간격, 록볼트 수량 및 슛크리트 두께 등은 설계도면과 일치하는 것으로 조사되었으며, 시공 상태도 양호한 것으로 판단된다.</p> </div> <div data-bbox="400 1608 896 1989"> </div> <div data-bbox="924 1608 1423 1989"> </div> |

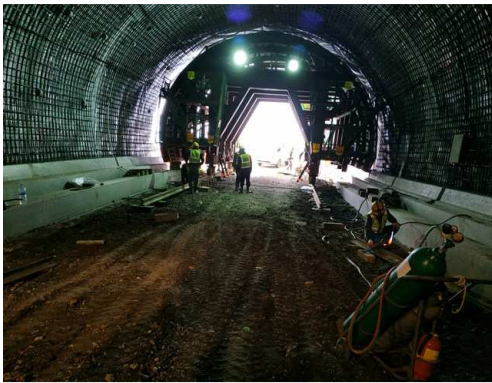
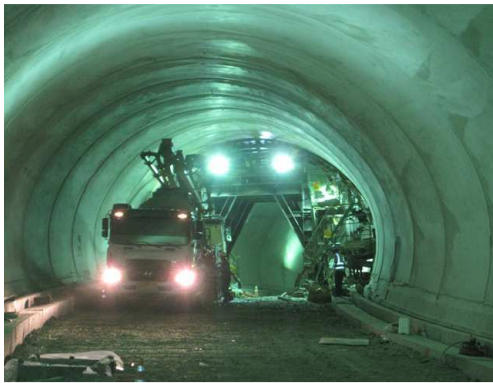
※ 터널 라이닝폼 1차 점검내용

| 점검 항목 | 점검 내용 |
|---|---|
| 라이닝폼 | <p>■ 점검 의견</p> <p>본 현장은 설계도서 및 시공계획에 맞추어 전반적으로 시공이 원만히 진행되고 있었으며, 점검당시 라이닝 콘크리트 타설 실시중으로 라이닝폼이 설치된 상태이다. 점검결과, 각 부재의 위치, 간격 등이 구조계산에 준하여 제작·설치되었고, 전용 고정 장치를 이용하여 견고하게 설치가 이루어진 것으로 조사되었다.</p> <div data-bbox="402 1610 896 1991"> </div> <div data-bbox="927 1610 1422 1991"> </div> |

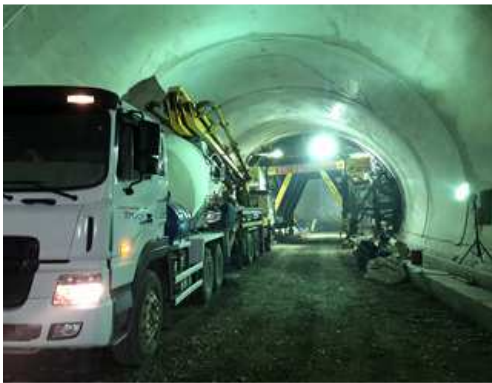
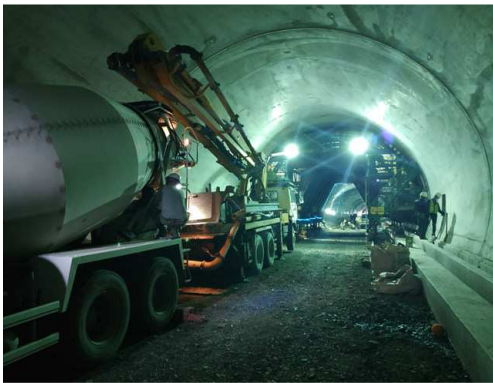
※ 터널 라이닝폼 2차 점검내용

| 점검 항목 | 점검 내용 |
|---|---|
| 라이닝폼 | <p>■ 점검 의견</p> <p>본 현장은 설계도서 및 시공계획에 맞추어 전반적으로 시공이 원만히 진행되고 있었으며, 점검당시 라이닝 콘크리트 타설 실시중으로 라이닝폼이 설치된 상태이다. 점검결과, 각 부재의 위치, 간격 등이 구조계산에 준하여 제작·설치되었고, 전용 고정 장치를 이용하여 견고하게 설치가 이루어진 것으로 조사되었다.</p> <div data-bbox="402 1608 896 1989"> </div> <div data-bbox="928 1608 1423 1989"> </div> |

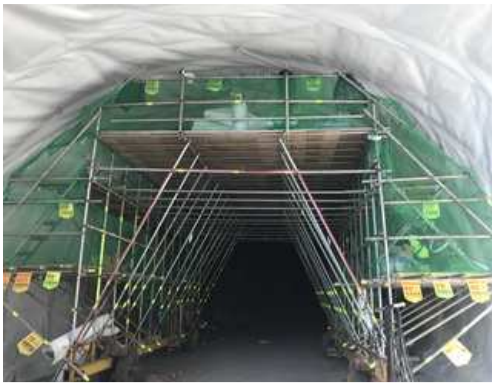
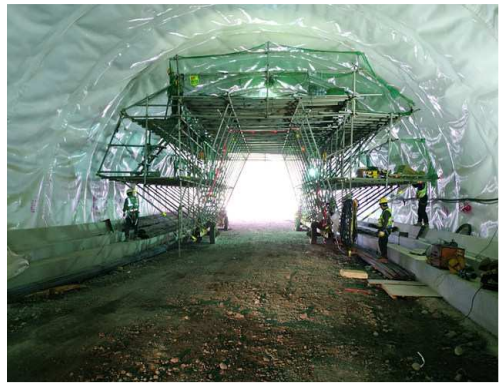
※ 터널 작업대차 1차 점검내용

| 점검 항목 | 점검 내용 |
|---|---|
| 작업대차 | <div data-bbox="411 770 592 806"> <p>■ 점검 의견</p> </div> <div data-bbox="411 826 1428 1039"> <p>본 현장은 설계도서 및 시공계획에 맞추어 전반적으로 시공이 원만히 진행되고 있었으며, 점검당시 콘크리트 라이닝 배면의 용수처리와 침투수가 터널내부로 유입되지 않도록 전구간 방수쉬트 시공중으로 작업을 위한 작업대차가 설치된 상태이다.</p> </div> <div data-bbox="411 1059 1428 1216"> <p>점검결과, 각 부재의 위치, 간격 등이 구조계산에 준하여 제작·설치되었고, 전용 고정 장치를 이용하여 견고하게 설치가 이루어진 것으로 조사되었다.</p> </div> <div data-bbox="402 1610 896 1991"> </div> <div data-bbox="924 1610 1428 1991"> </div> |

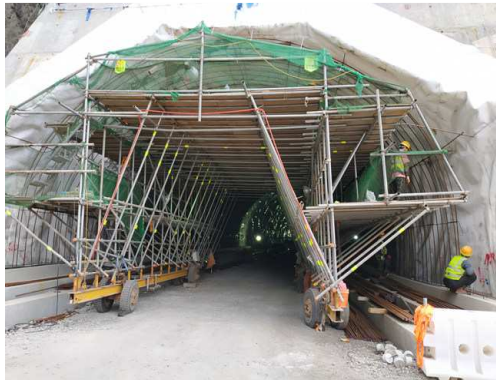
※ 터널 작업대차 2차 점검내용

| 점검 항목 | 점검 내용 |
|---|---|
| <p>작업대차</p> | <div data-bbox="400 640 592 678"> <p>■ 점검 의견</p> </div> <div data-bbox="400 696 1428 909"> <p>본 현장은 설계도서 및 시공계획에 맞추어 전반적으로 시공이 원만히 진행되고 있었으며, 점검당시 콘크리트 라이닝 배면의 용수처리와 침투수가 터널내부로 유입되지 않도록 전구간 방수쉬트 시공중으로 작업을 위한 작업대차가 설치된 상태이다.</p> </div> <div data-bbox="400 931 1428 1088"> <p>점검결과, 각 부재의 위치, 간격 등이 구조계산에 준하여 제작·설치되었고, 전용 고정 장치를 이용하여 견고하게 설치가 이루어진 것으로 조사되었다.</p> </div> <div data-bbox="400 1108 1428 1321"> <p>설치 및 해체시 작업전 해당공정에 대한 계획수립 후 작업지휘자의 지시에 의해 작업을 실시하여야 하며, 작업장에는 경계테이프 등을 설치하여 작업자 이외의 자가 임의로 출입하지 않도록 감시원을 배치하여 통제하여야 한다.</p> </div> <div data-bbox="400 1599 898 1977"> </div> <div data-bbox="1161 1780 1185 1794"> <p>—</p> </div> |

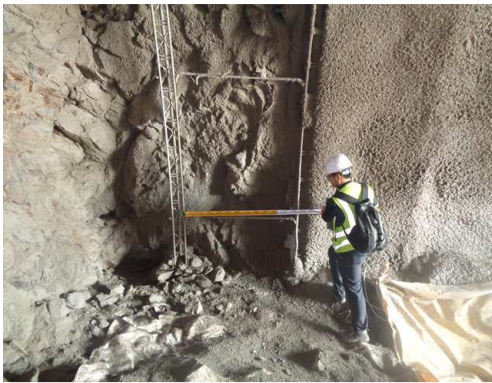
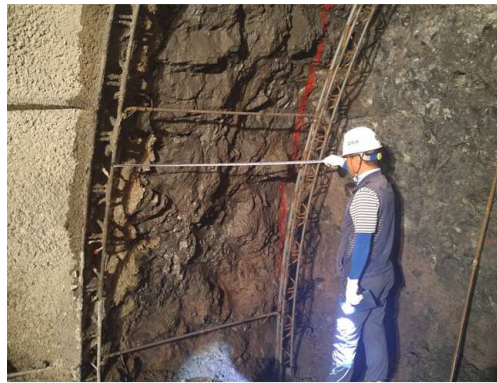
※ 터널 지보공 1차 점검내용

| 점검 항목 | 점검 내용 |
|---|---|
| 터널지보공 | <div data-bbox="411 748 592 786"> <p>■ 검토 의견</p> </div> <div data-bbox="411 813 1415 981"> <p>지보공의 시공은 굴착 작업후 암판정을 통하여 지보패턴별로 시공되고 있으며, 강지보재 간격, 록볼트 수량 및 슛크리트 두께 등은 설계도면과 일치하는 것으로 조사되었으며, 시공 상태도 양호한 것으로 판단된다.</p> </div> <div data-bbox="411 1005 1415 1238"> <p>지보공의 설치는 원지반의 이완이 최소화 될 수 있도록 설계도서에 제시된 순서에 의거하여 빠른 시간내에 설치하여야 하며, 강섬유 슛크리트 타설시 강섬유의 뭉침현상과 노즐의 막힘현상에 특히 유의하여 시공하여야 한다.</p> </div> <div data-bbox="402 1610 896 1991"> </div> <div data-bbox="924 1610 1423 1991"> </div> |

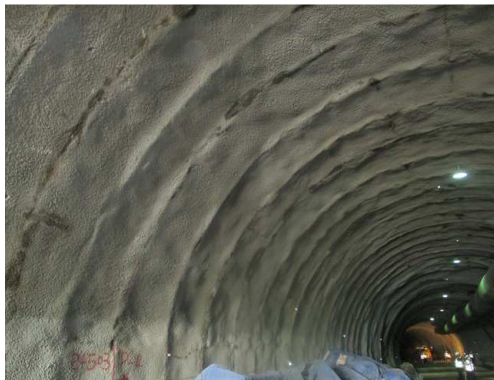
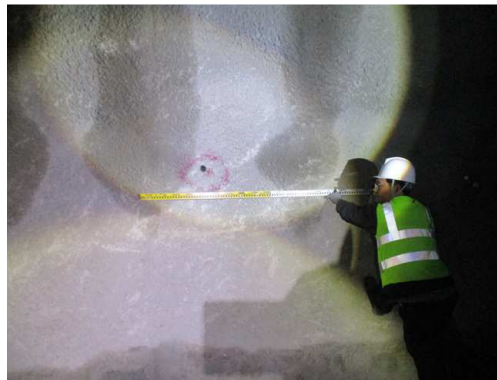
※ 터널 지보공 2차 점검내용

| 점검 항목 | 점검 내용 |
|---|---|
| 지보공 | <div data-bbox="411 824 592 864"> <p>■ 점검 의견</p> </div> <div data-bbox="411 882 1415 981"> <p>지보공(강지보재, 록볼트, 슛크리트 등)은 보조공법으로 휘폴링과 강관 보강 그라우팅이 시공되고 있다.</p> </div> <div data-bbox="411 999 1415 1155"> <p>지보공의 시공은 굴착 작업후 암판정을 통하여 지보패턴별로 시공되고 있으며, 강지보재 간격, 록볼트 수량 및 슛크리트 두께 등은 설계도면과 일치하는 것으로 조사되었으며, 시공 상태도 양호한 것으로 판단된다.</p> </div> <div data-bbox="400 1608 896 1986"> </div> <div data-bbox="924 1608 1423 1986"> </div> |

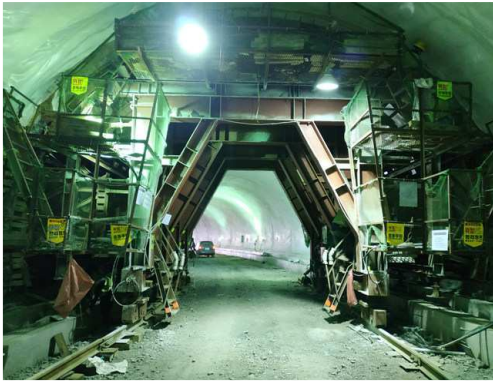
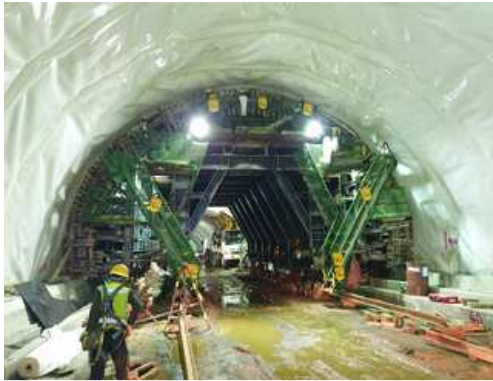
※ 터널 라이닝폼 1차 점검내용

| 점검 항목 | 점검 내용 |
|---|---|
| 라이닝폼 | <p>■ 점검 의견</p> <p>본 현장은 설계도서 및 시공계획에 맞추어 전반적으로 시공이 원만히 진행되고 있었으며, 점검당시 라이닝 콘크리트 타설 실시중으로 라이닝폼이 설치된 상태이다. 점검결과, 각 부재의 위치, 간격 등이 구조계산에 준하여 제작·설치되었고, 전용 고정 장치를 이용하여 견고하게 설치가 이루어진 것으로 조사되었다.</p> <div style="display: flex; justify-content: space-around; margin-top: 20px;"> </div> |

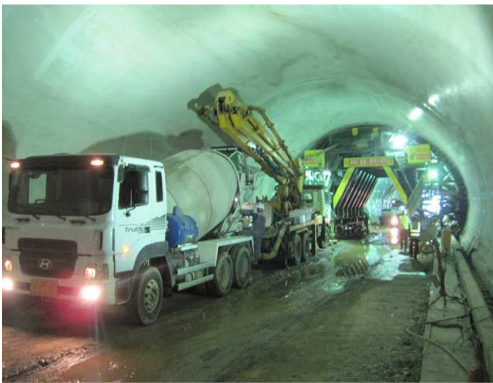
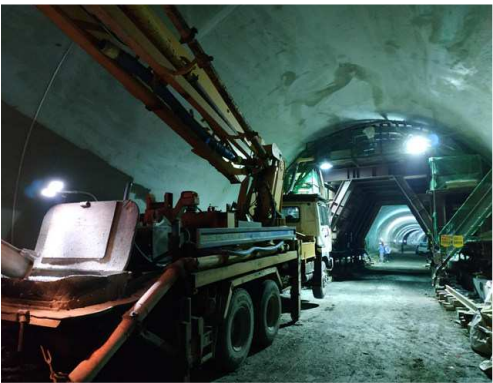
※ 터널 라이닝폼 2차 점검내용

| 점검 항목 | 점검 내용 |
|---|---|
| 라이닝폼 | <p>■ 점검 의견</p> <p>본 현장은 설계도서 및 시공계획에 맞추어 전반적으로 시공이 원만히 진행되고 있었으며, 점검당시 라이닝 콘크리트 타설 실시중으로 라이닝폼이 설치된 상태이다. 점검결과, 각 부재의 위치, 간격 등이 구조계산에 준하여 제작·설치되었고, 전용 고정 장치를 이용하여 견고하게 설치가 이루어진 것으로 조사되었다.</p> <div data-bbox="403 1608 898 1989"> </div> <div data-bbox="930 1608 1425 1989"> </div> |

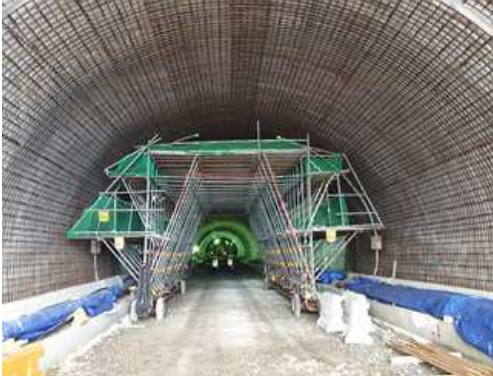
| 점검 항목 | 점검 내용 |
|---|---|
| 작업대차 | <p>■ 점검 의견</p> <p>본 현장은 설계도서 및 시공계획에 맞추어 전반적으로 시공이 원만히 진행되고 있었으며, 점검당시 콘크리트 라이닝 배면의 용수처리와 침투수가 터널내부로 유입되지 않도록 전구간 방수쉬트 시공중으로 작업을 위한 작업대차가 설치된 상태이다.</p> <p>점검결과, 각 부재의 위치, 간격 등이 구조계산에 준하여 제작·설치되었고, 전용 고정 장치를 이용하여 견고하게 설치가 이루어진 것으로 조사되었다.</p> |

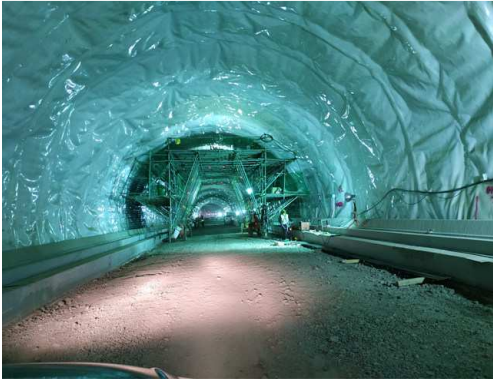
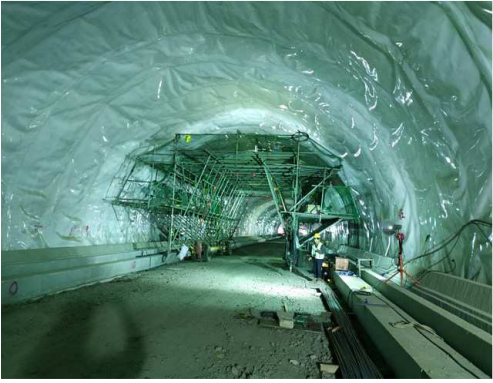
※ 터널 작업대차 2차 점검내용

| 점검 항목 | 점검 내용 |
|---|---|
| 작업대차 | <p>■ 점검 의견</p> <p>본 현장은 설계도서 및 시공계획에 맞추어 전반적으로 시공이 원만히 진행되고 있었으며, 점검당시 콘크리트 라이닝 배면의 용수처리와 침투수가 터널내부로 유입되지 않도록 전구간 방수쉬트 시공중으로 작업을 위한 작업대차가 설치된 상태이다.</p> <p>점검결과, 각 부재의 위치, 간격 등이 구조계산에 준하여 제작·설치되었고, 전용 고정 장치를 이용하여 견고하게 설치가 이루어진 것으로 조사되었다.</p> <p>설치 및 해체시 작업전 해당공정에 대한 계획수립 후 작업지휘자의 지시에 의해 작업을 실시하여야 하며, 작업장에는 경계테이프 등을 설치하여 작업자 이외의 자가 임의로 출입하지 않도록 감시원을 배치하여 통제하여야 한다.</p> <div style="display: flex; justify-content: space-around; margin-top: 20px;"> </div> |
