울릉도 일주도로 2 건설공사  
안전점검종합보고서

2022. 04

▣ 과업명 : 울릉도 일주도로2 건설공사 초기점검

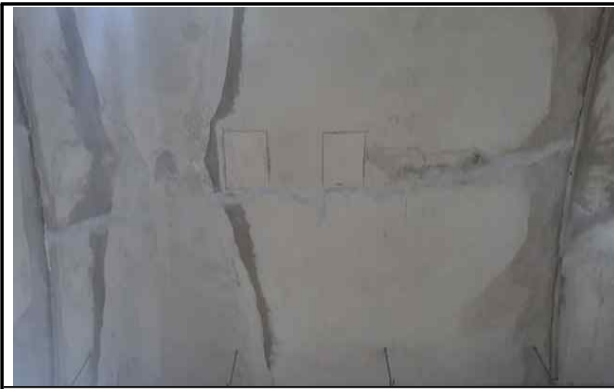
균열 보수 전경

◎ 초기점검 조치결과인 라이닝 및 전면부 균열보수는 적정한 것으로 판단된다.

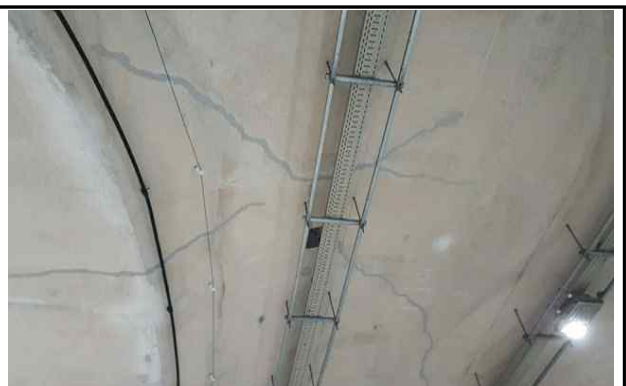
균열 보수 전경

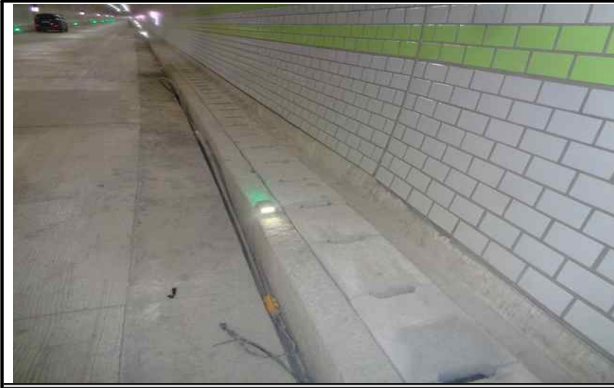
균열 보수 전경

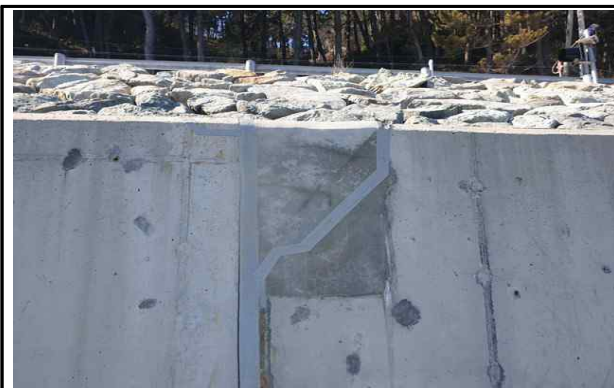
균열보수

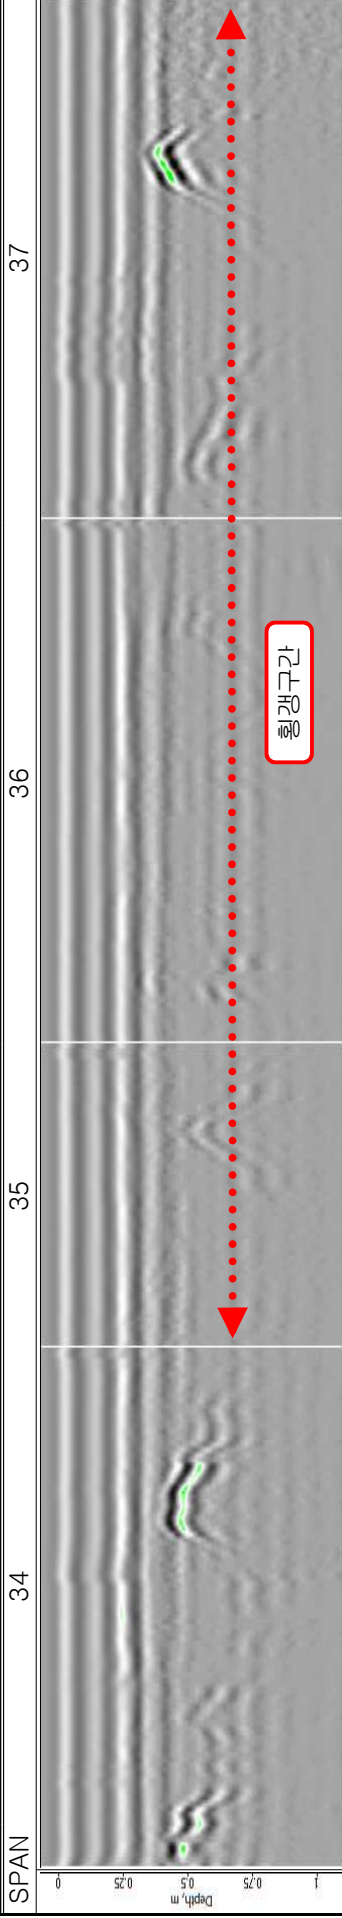
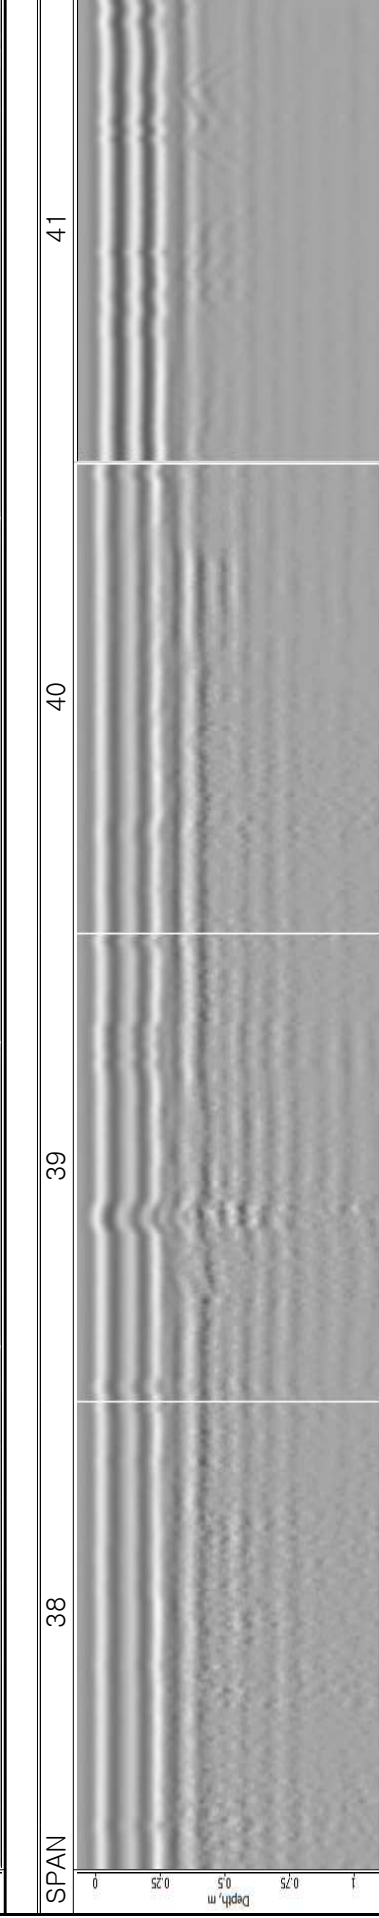
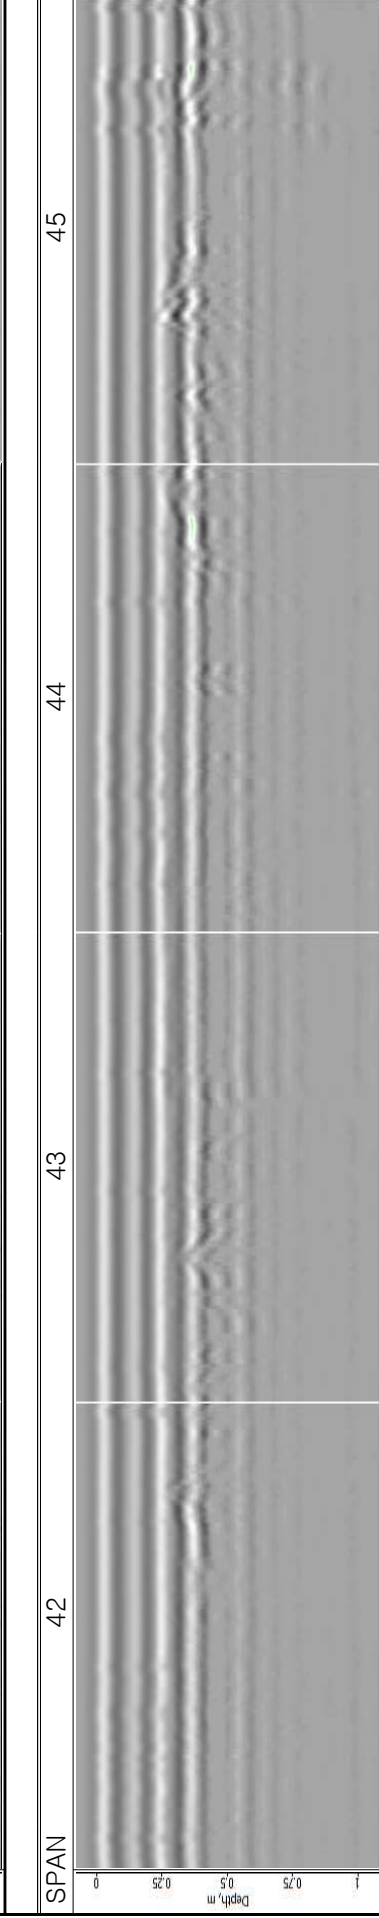
서 면 1 터 널 [ 34 ~ 45 SPAN ]

[ 천 단 부 ]

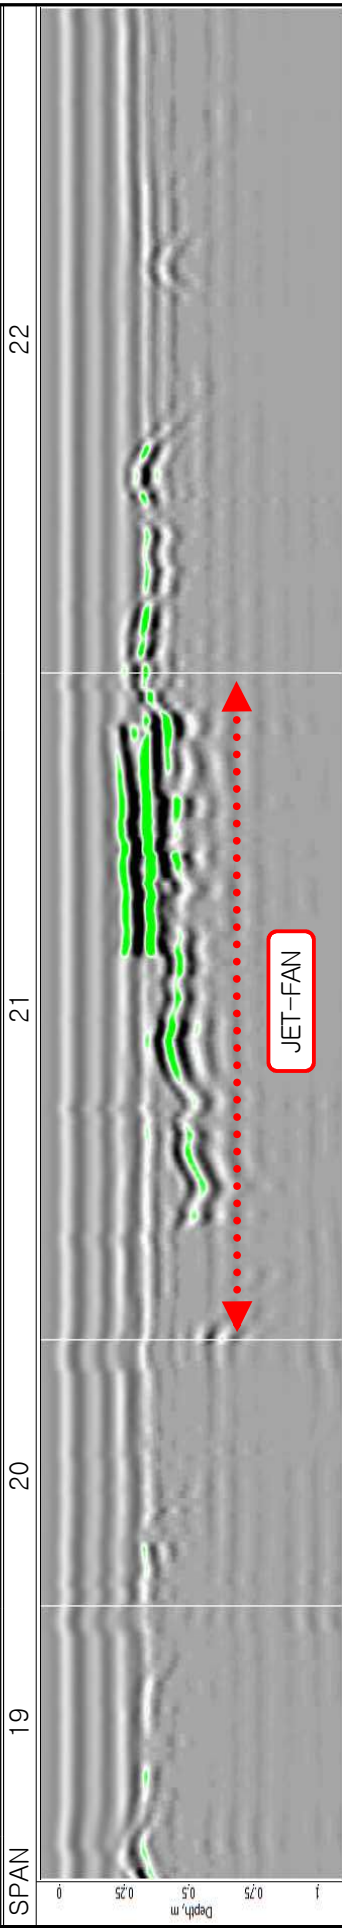
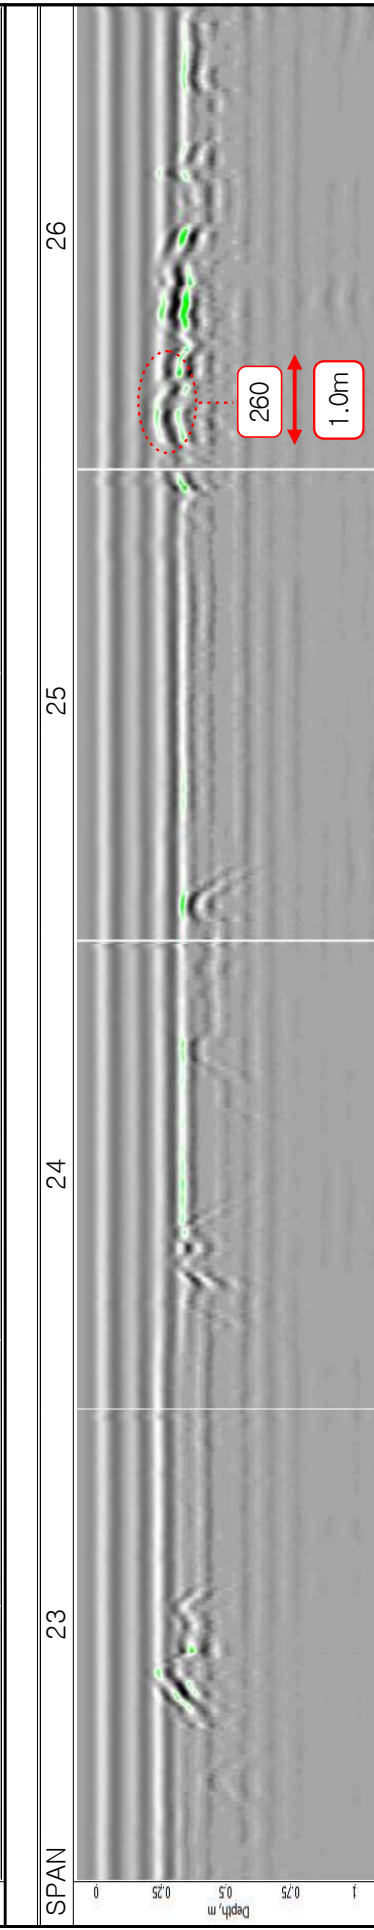
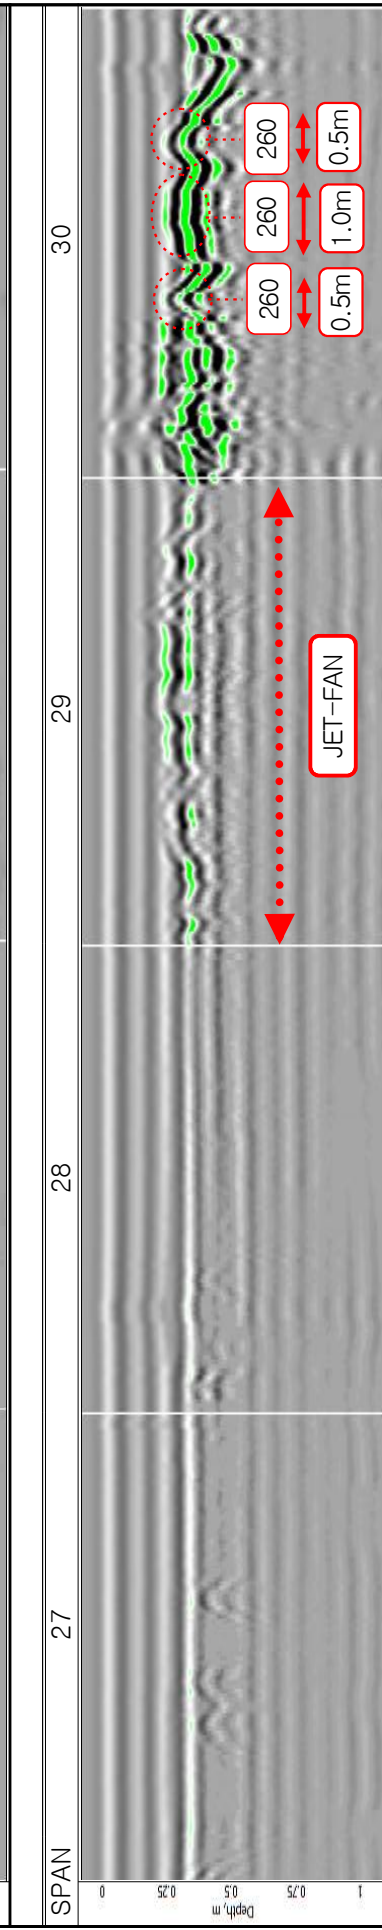
서면 2터널 [ 19 ~ 30 SPAN ]

[ 천단부 ]

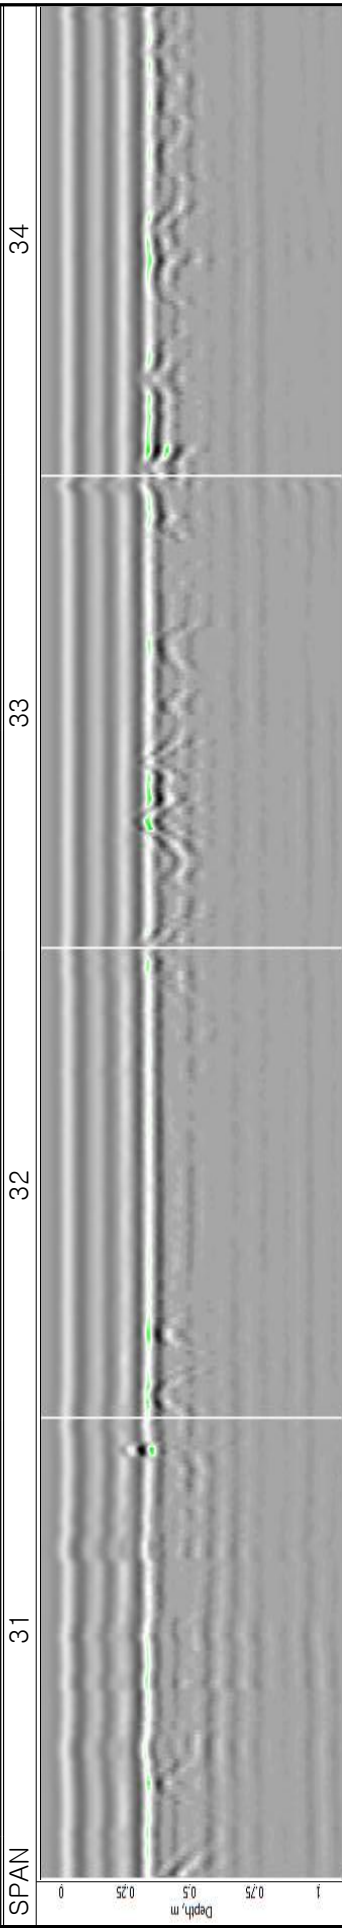
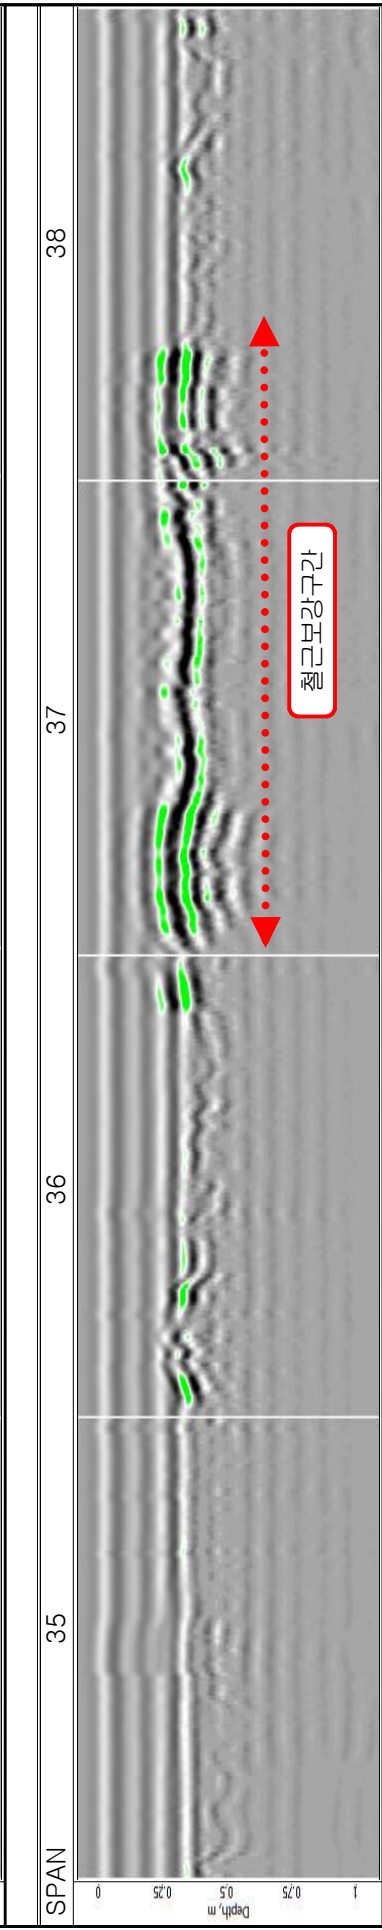
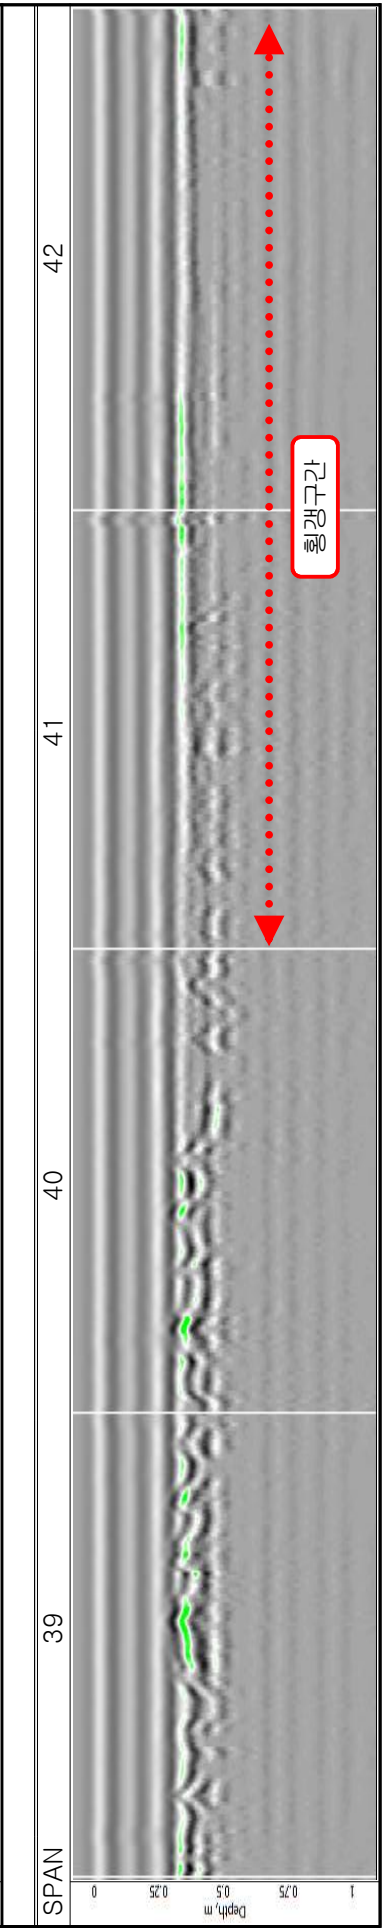
서면 2터널 [ 31 ~ 42 SPAN ]

[ 천단부 ]

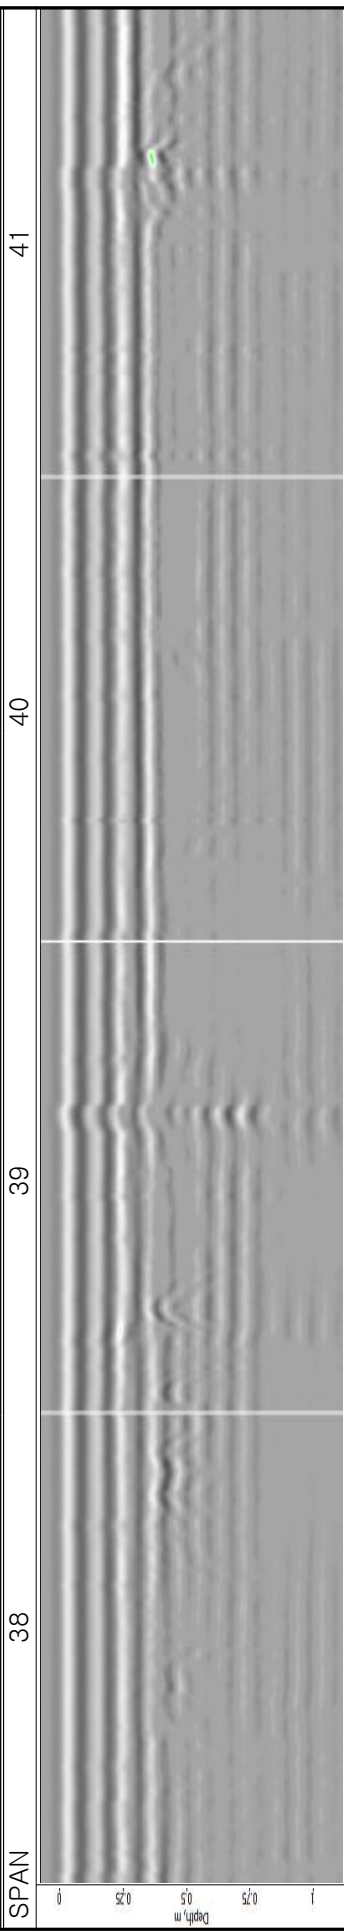
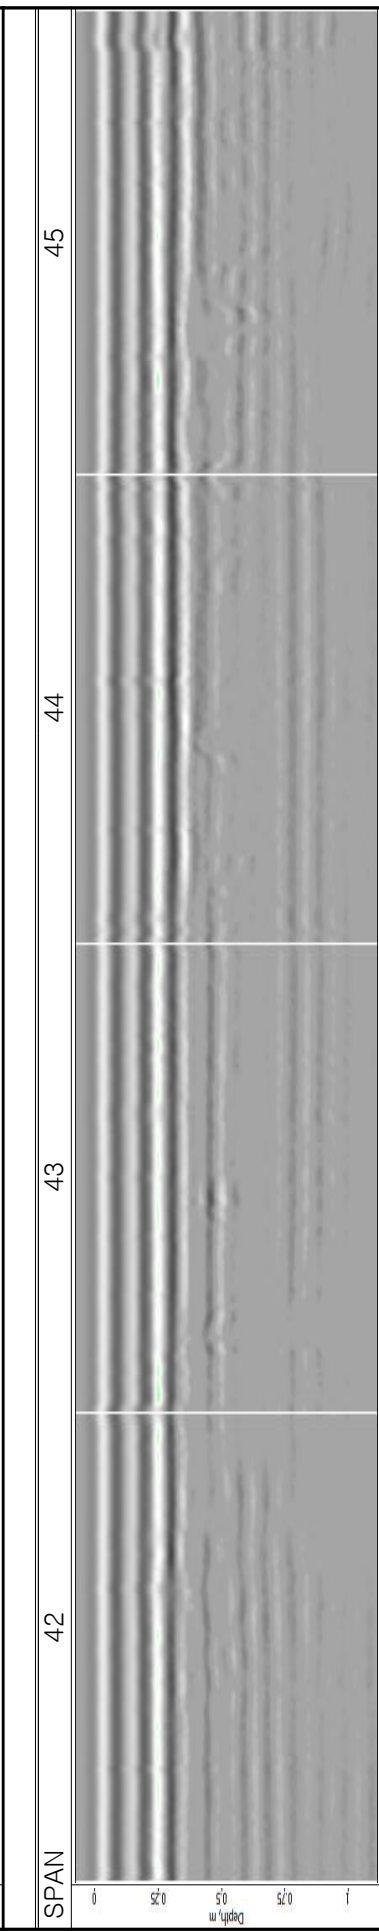
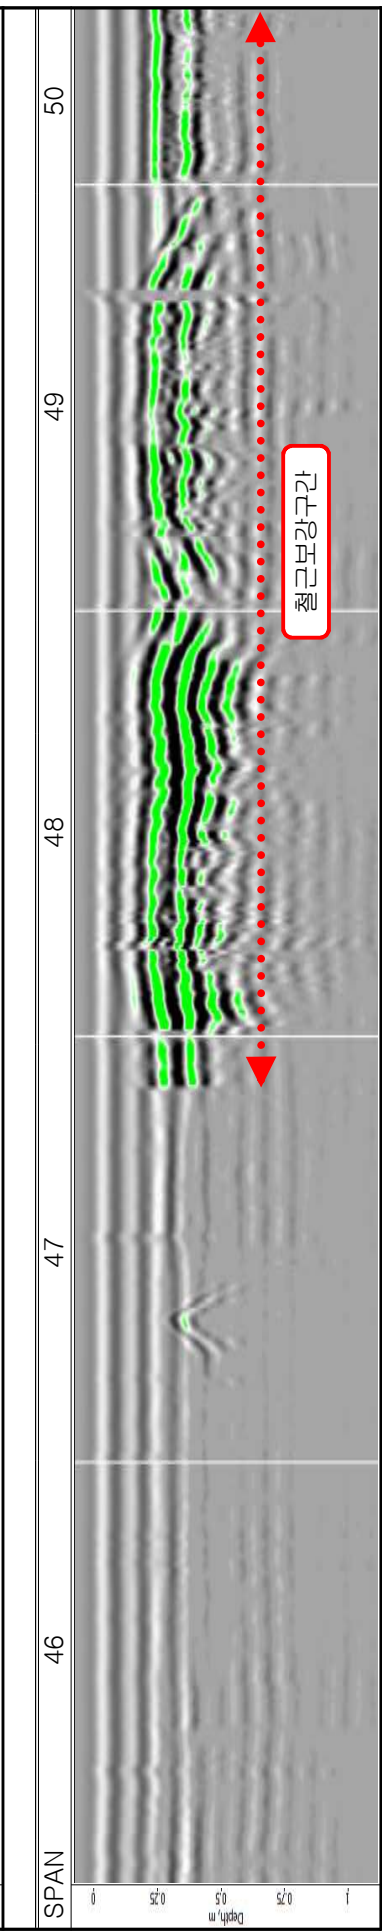
북면터널 [ 38 ~ 50 SPAN ]

[ 원단부 ]

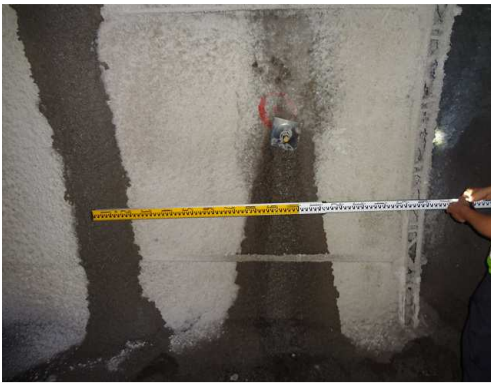
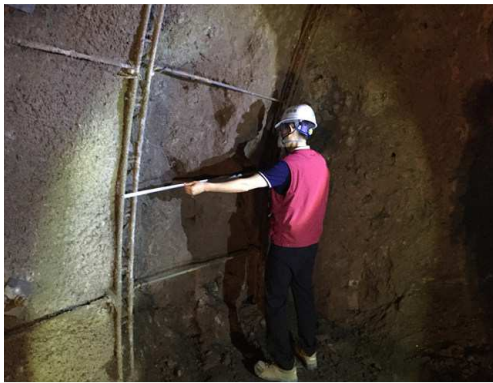
| 점검 항목 | 점검 내용 |
|---|---|
| 터널지보공 | <div data-bbox="411 748 592 786"> <p>■ 검토 의견</p> </div> <div data-bbox="411 813 1415 981"> <p>지보공의 시공은 굴착 작업후 암판정을 통하여 지보패턴별로 시공되고 있으며, 강지보재 간격, 록볼트 수량 및 슛크리트 두께 등은 설계도면과 일치하는 것으로 조사되었으며, 시공 상태도 양호한 것으로 판단된다.</p> </div> <div data-bbox="411 1005 1415 1238"> <p>지보공의 설치는 원지반의 이완이 최소화 될 수 있도록 설계도서에서 제시된 순서에 의거하여 빠른 시간내에 설치하여야 하며, 강섬유 슛크리트 타설시 강섬유의 뭉침현상과 노즐의 막힘현상에 특히 유의하여 시공하여야 한다.</p> </div> <div data-bbox="403 1610 896 1991"> </div> <div data-bbox="927 1610 1422 1991"> </div> |

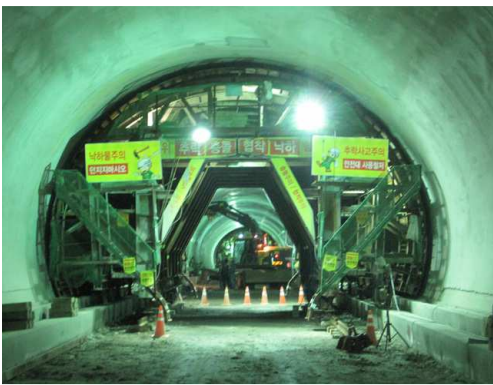
※ 터널 라이닝폼 1차 점검내용

| 점검 항목 | 점검 내용 |
|---|---|
| 라이닝폼 | <div data-bbox="403 824 593 864"> <p>■ 점검 의견</p> </div> <div data-bbox="403 882 1423 1155"> <p>본 현장은 설계도서 및 시공계획에 맞추어 전반적으로 시공이 원만히 진행되고 있었으며, 점검당시 라이닝 콘크리트 타설 실시중으로 라이닝폼이 설치된 상태이다. 점검결과, 각 부재의 위치, 간격 등이 구조계산에 준하여 제작·설치되었고, 전용 고정 장치를 이용하여 견고하게 설치가 이루어진 것으로 조사되었다.</p> </div> <div data-bbox="403 1608 898 1991"> </div> |

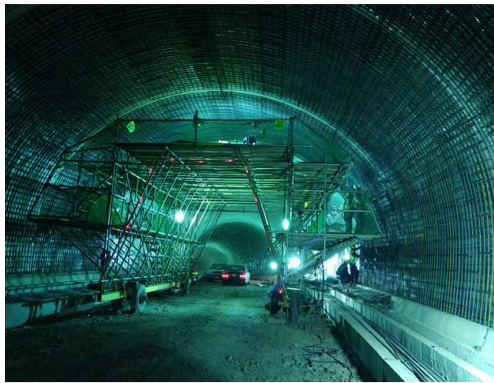
※ 터널 작업대차 1차 점검내용

| 점검 항목 | 점검 내용 |
|---|---|
| <p>작업대차</p> | <div data-bbox="400 768 592 806"> <p>■ 점검 의견</p> </div> <div data-bbox="400 824 1426 1039"> <p>본 현장은 설계도서 및 시공계획에 맞추어 전반적으로 시공이 원만히 진행되고 있었으며, 점검당시 콘크리트 라이닝 배면의 용수처리와 침투수가 터널내부로 유입되지 않도록 전구간 방수쉬트 시공중으로 작업을 위한 작업대차가 설치된 상태이다.</p> </div> <div data-bbox="400 1059 1426 1216"> <p>점검결과, 각 부재의 위치, 간격 등이 구조계산에 준하여 제작·설치되었고, 전용 고정 장치를 이용하여 견고하게 설치가 이루어진 것으로 조사되었다.</p> </div> <div data-bbox="400 1610 896 1991"> </div> <div data-bbox="1161 1789 1185 1805"> <p>—</p> </div> |

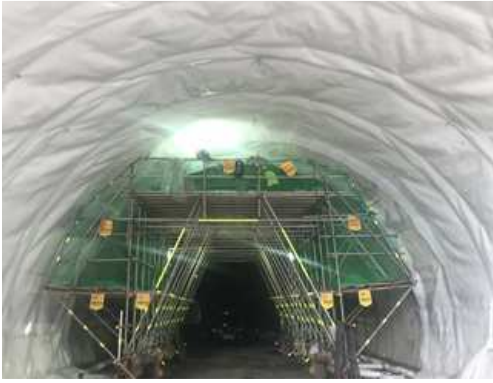
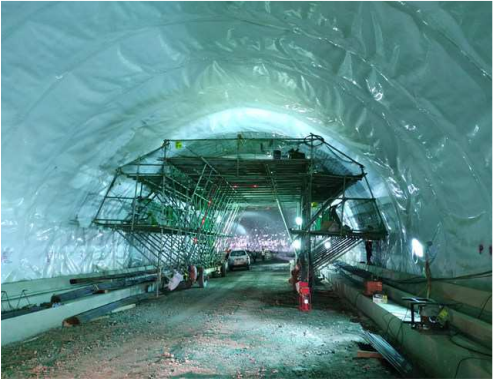
※ 터널 작업대차 2차 점검내용

| 점검 항목 | 점검 내용 |
|---|---|
| 작업대차 | <p>■ 점검 의견</p> <p>본 현장은 설계도서 및 시공계획에 맞추어 전반적으로 시공이 원만히 진행되고 있었으며, 점검당시 콘크리트 라이닝 배면의 용수처리와 침투수가 터널내부로 유입되지 않도록 전구간 방수쉬트 시공중으로 작업을 위한 작업대차가 설치된 상태이다.</p> <p>점검결과, 각 부재의 위치, 간격 등이 구조계산에 준하여 제작·설치되었고, 전용 고정 장치를 이용하여 견고하게 설치가 이루어진 것으로 조사되었다.</p> <p>설치 및 해체시 작업전 해당공정에 대한 계획수립 후 작업지휘자의 지시에 의해 작업을 실시하여야 하며, 작업장에는 경계테이프 등을 설치하여 작업자 이외의 자가 임의로 출입하지 않도록 감시원을 배치하여 통제하여야 한다.</p> <div style="display: flex; justify-content: space-around; margin-top: 20px;"> </div> |

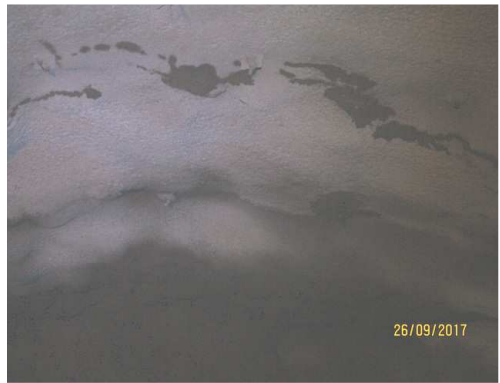
※ 터널 지보공 2차 점검내용

| 점검 항목 | 점검 내용 |
|---|---|
| 지보공 | <div data-bbox="411 824 593 864"> <p>■ 점검 의견</p> </div> <div data-bbox="408 882 1426 981"> <p>지보공(강지보재, 록볼트, 슛크리트 등)은 보조공법으로 휘폴링과 강관 보강 그라우팅이 시공되고 있다.</p> </div> <div data-bbox="408 999 1426 1155"> <p>지보공의 시공은 굴착 작업후 암판정을 통하여 지보패턴별로 시공되고 있으며, 강지보재 간격, 록볼트 수량 및 슛크리트 두께 등은 설계도면과 일치하는 것으로 조사되었으며, 시공 상태도 양호한 것으로 판단된다.</p> </div> <div data-bbox="400 1608 896 1989"> </div> <div data-bbox="924 1608 1426 1989"> </div> |

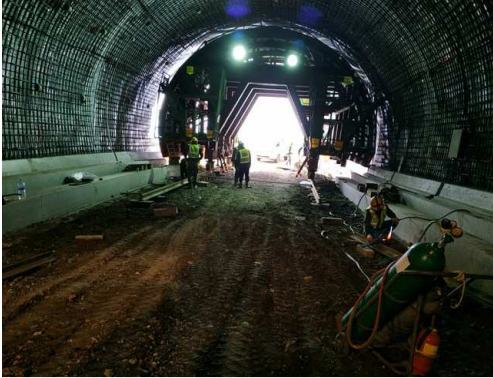
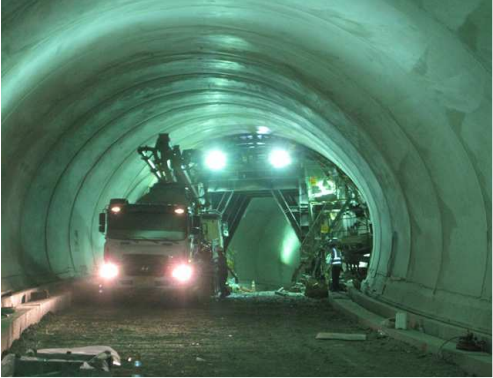
※ 터널 라이닝폼 1차 점검내용

| 점검 항목 | 점검 내용 |
|---|---|
| 라이닝폼 | <p>■ 점검 의견</p> <p>본 현장은 설계도서 및 시공계획에 맞추어 전반적으로 시공이 원만히 진행되고 있었으며, 점검당시 라이닝 콘크리트 타설 실시중으로 라이닝폼이 설치된 상태이다. 점검결과, 각 부재의 위치, 간격 등이 구조계산에 준하여 제작·설치되었고, 전용 고정 장치를 이용하여 견고하게 설치가 이루어진 것으로 조사되었다.</p> <div style="display: flex; justify-content: space-around; margin-top: 20px;"> </div> |

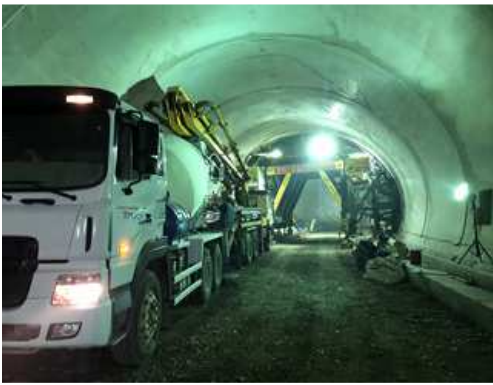
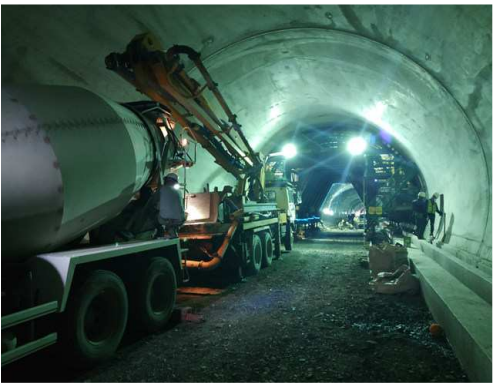
※ 터널 라이닝폼 2차 점검내용

| 점검 항목 | 점검 내용 |
|---|---|
| 라이닝폼 | <p>■ 점검 의견</p> <p>본 현장은 설계도서 및 시공계획에 맞추어 전반적으로 시공이 원만히 진행되고 있었으며, 점검당시 라이닝 콘크리트 타설 실시중으로 라이닝폼이 설치된 상태이다. 점검결과, 각 부재의 위치, 간격 등이 구조계산에 준하여 제작·설치되었고, 전용 고정 장치를 이용하여 견고하게 설치가 이루어진 것으로 조사되었다.</p> <div data-bbox="403 1608 898 1991"> </div> <div data-bbox="930 1608 1425 1991"> </div> |

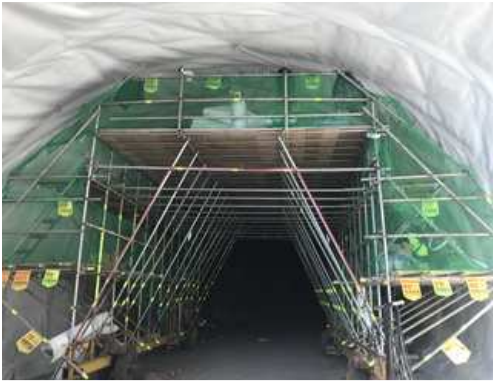
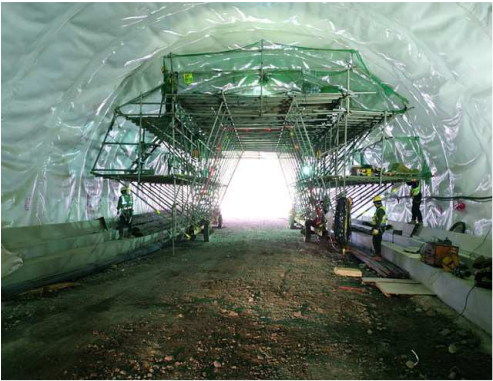
※ 터널 작업대차 1차 점검내용

| 점검 항목 | 점검 내용 |
|---|---|
| 작업대차 | <p> <b>■ 점검 의견</b><br/> 본 현장은 설계도서 및 시공계획에 맞추어 전반적으로 시공이 원만히 진행되고 있었으며, 점검당시 콘크리트 라이닝 배면의 용수처리와 침투수가 터널내부로 유입되지 않도록 전구간 방수쉬트 시공중으로 작업을 위한 작업대차가 설치된 상태이다.<br/> 점검결과, 각 부재의 위치, 간격 등이 구조계산에 준하여 제작·설치되었고, 전용 고정 장치를 이용하여 견고하게 설치가 이루어진 것으로 조사되었다. </p> <div style="display: flex; justify-content: space-around;"> </div> |

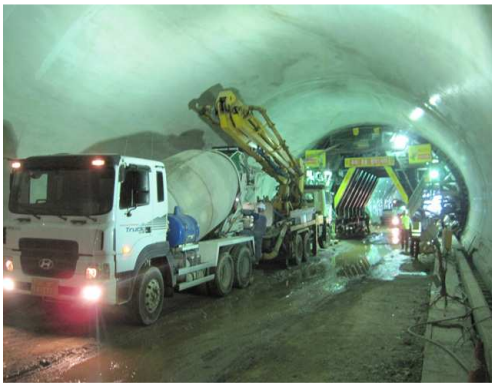
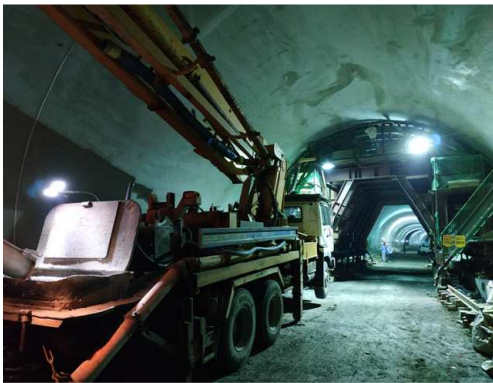
※ 터널 라이닝폼 2차 점검내용

| 점검 항목 | 점검 내용 |
|---|---|
| 라이닝폼 | <p>■ 점검 의견</p> <p>본 현장은 설계도서 및 시공계획에 맞추어 전반적으로 시공이 원만히 진행되고 있었으며, 점검당시 라이닝 콘크리트 타설 실시중으로 라이닝폼이 설치된 상태이다. 점검결과, 각 부재의 위치, 간격 등이 구조계산에 준하여 제작·설치되었고, 전용 고정 장치를 이용하여 견고하게 설치가 이루어진 것으로 조사되었다.</p> <div data-bbox="402 1608 896 1989"> </div> <div data-bbox="928 1608 1423 1989"> </div> |
