## 제3장 현장조사 및 시험

본 과업의 대상 교량인 ‘가천교’는 대구광역시 수성구 가천동에 위치하고 있으며, 총연장 290.0m, 교폭은 28.9~51.9m(왕복 6차선)의 교량으로 범물·안심방향이 분리되어 시공된 상태이다. 상부구조는 Steel Box Girder 형식이며 최대경간장은 60.0m이며, 하부구조는 역T형 교대(A1, A2), 다주식 라멘형 교각(P1~P4)으로 구성되어있다. 교량의 기하학적 형상은 교량 시점에서 종점으로 +3.1151%의 경사를 이루며, 횡단구배는 도로중심선에서 범물방향은 -2.0%, 안심방향은 -2.0%의 경사를 이루고 있다.

2002년 08월 24일에 준공되어 약 20년이 경과된 본 교량에 대한 외관조사는 교량 물리적, 기능적 결함을 발견하고 구조적인 안전성의 판단을 목적으로 부재 전체에 대하여 가능한 근접한 상태에서 육안조사를 실시함을 원칙으로 하였다. 사전 현장답사를 통해 주변 교통여건을 파악하여 현장접근에 필요한 고소작업차, 교량점검차 등의 장비 동원과 일정계획을 수립하여 교량의 외관상태를 조사하였다.

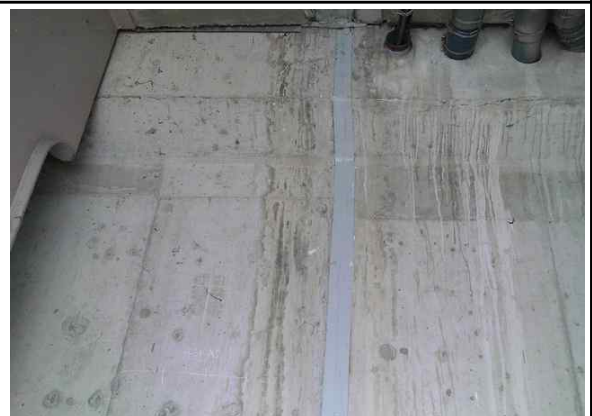
A2 실란트 보수 - 양호

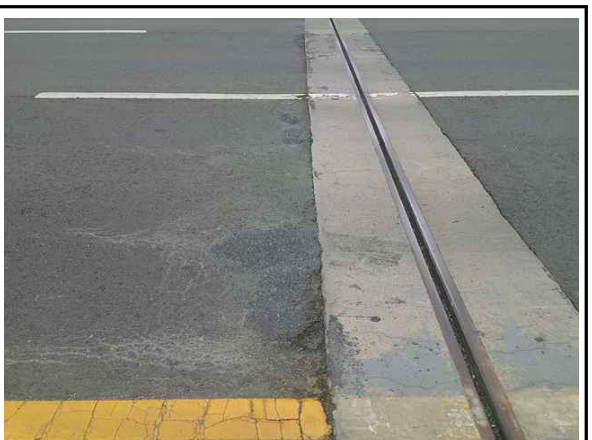
S4(P3) 아스콘 파손

- 아스콘 균열 - 중차량이 다니는 3차선측에 발생한 손상으로 차량의 반복적인 윤하중, 공용기간 경과에 의한 것으로 판단되며, 즉각보수 보다는 주기적인 관찰을 통한 유지관리 후 손상의 증가시 보수를 실시하는 것이 바람직하다.
- 아스콘 패임, 파손 - 차량의 반복적인 윤하중, 공용기간 경과에 의한 신축이음 후타재 접속부에 발생한 아스콘 파손은 보수가 필요하며, 아스콘 패임은 차량에 의한 굽힘으로 판단된다. 상기 손상들은 교면포장에 발생한 손상들과 함께 손상의 증가시 일괄보수(재포장)를 실시하는 유지관리가 유리할 것으로 판단된다.
- 소성변형 - 아스콘 임시보수를 실시한 곳에 반복적인 차량의 윤하중에 의해 발생한 손상으로 상기 손상들은 교면포장에 발생한 손상들과 함께 손상의 증가시 일괄보수(재포장)를 실시하는 유지관리가 유리할 것으로 판단된다.

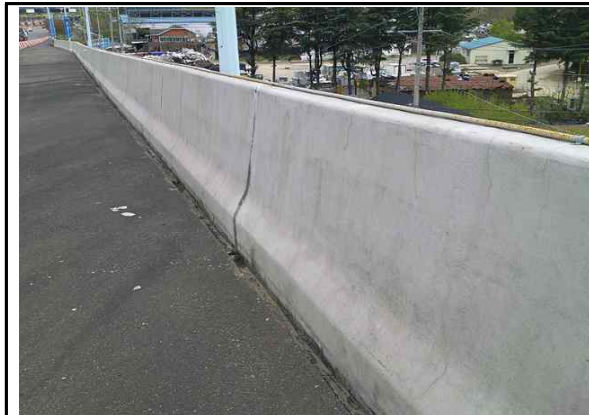
S2 방호벽 균열(폭 0.2mm)

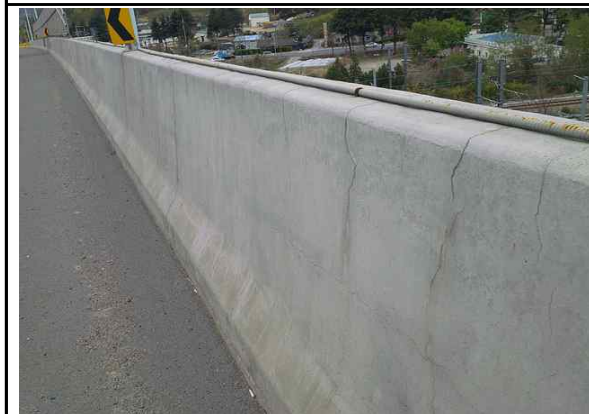
S5 방호벽 균열(폭 0.2mm)

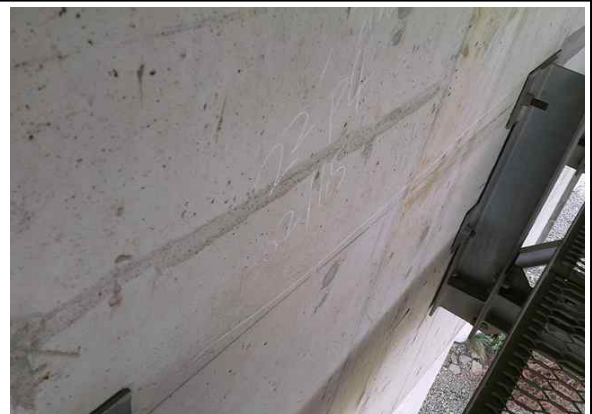
P4 코핑부 균열(폭 0.2mm)

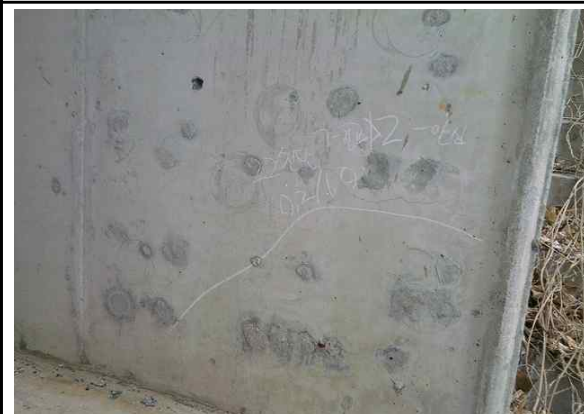
A2 흉벽 균열(폭 0.2mm)

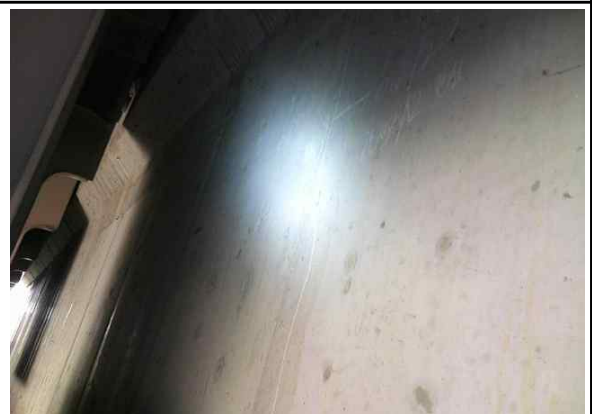
A2 흉벽 균열(폭 0.2mm)

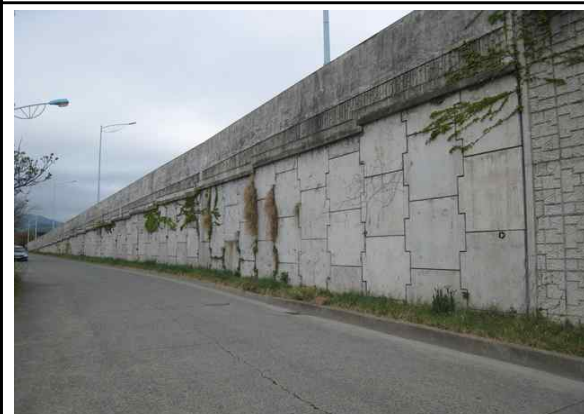
A1 날개벽측 판넬형옹벽 상태양호

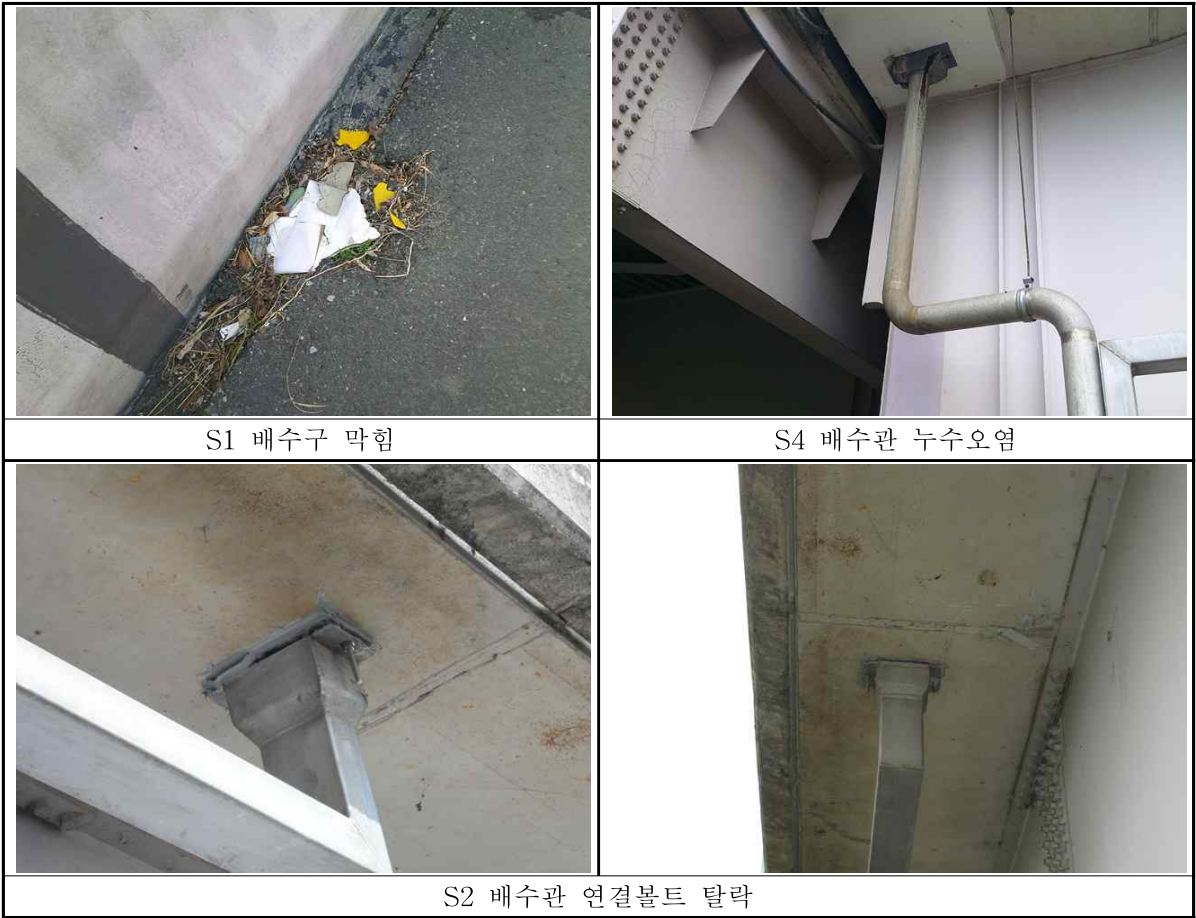
교량 상면의 배수구 일부에서 이물질퇴적에 의한 배수구 막힘이 확인되었고, 하부 배수관은 볼트탈락 및 누수오염이 조사되었다.

- 배수구 막힘 - PE방호벽내 갓길측에 이물질퇴적에 의한 손상으로 원활한 배수기능 확보를 위해 주기적인 정비를 실시하는 유지관리가 필요하다.
- 배수관 볼트탈락 - 시공미흡, 공용기간 경과 등에 의해 발생한 손상으로 정비를 실시하는 것이 필요하다.
- 배수관 누수오염 - 장기공용에 따른 배수관이음부로 누수되어 발생한 손상으로 손상발생 하부는 하천으로 문제발생 가능성이 낮으므로, 주의관찰 후 진전 및 추가발생시 보수를 실시하는 유지관리가 유리할 것으로 판단된다.

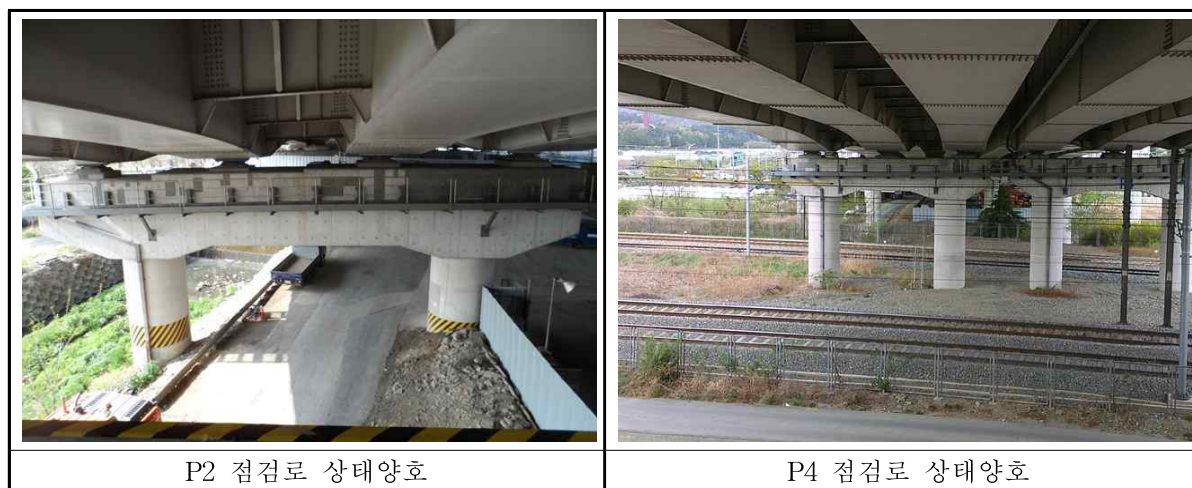
점검시설 외관조사 결과, 전반적으로 양호한 상태로 조사되었다.
