(주)명성엔지니어링

대구 동부순환도로 (주)

가천교 정밀안전진단 및 내진성능평가 기술용역

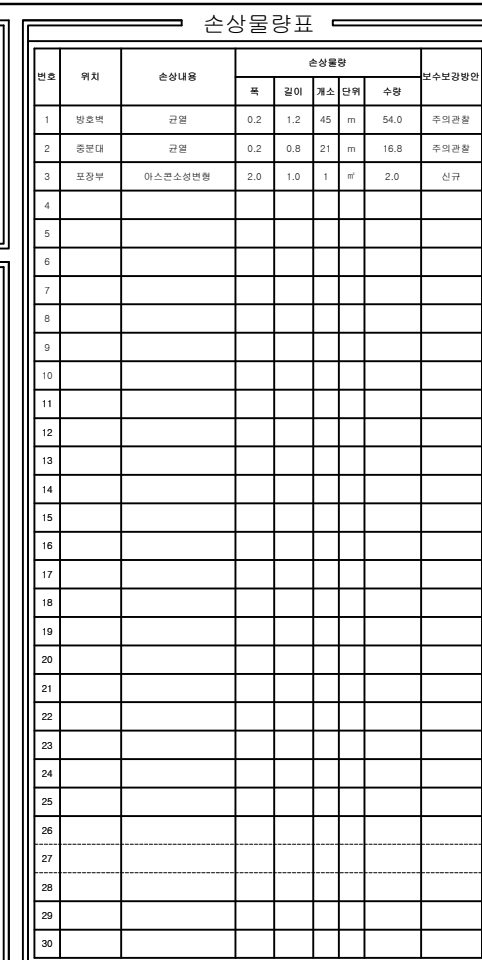
| 연호 | 위치 | 손상내용 | 손상물량 | | | | | 보수보강방안 |
|---|---|---|---|---|---|---|---|---|
| 1 | 방호벽 | 균열 | 0.2 | 1.2 | 27 | m | 32.4 | 주의관찰 |
| 2 | 방호벽 | 벽태균열 | - | 1.2 | 3 | ㎡ | 3.6 | 표면처리 |
| 3 | 중분대 | 균열 | 0.2 | 0.8 | 24 | m | 19.2 | 주의관찰 |

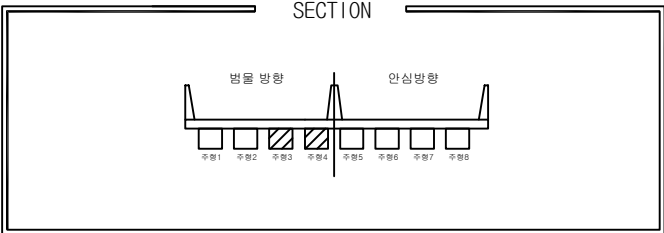
021

G1 (P1)  
 도장바리 (부식)  
 0.3X0.3

② 도장박리(누수흔적)  
0.5X0.5

③ 환기구볼트미체결  
4EA
