## 제3장 현장조사 및 시험

본 과업의 대상 교량인 ‘범안대교’는 대구광역시 수성구 가천동에 위치하고 있으며, 총연장 545.0m, 교폭은 28.9~52.0m(왕복 6차선), 최대경간장은 55.0m인 1층 시설물인 교량으로 범물·안심방향이 분리되어 시공된 상태이다. 상부구조는 S1-Steel Plate Girder, S2~S11-Steel Box Girder 형식이며, 하부구조는 역T형 교대(A1, A2), 다주식 라멘형 교각(P1~P11)으로 시공된 상태이다. 교량의 기하학적 형상은 교량 시점에서 종점으로 -2.4886%의 경사를 이루며, 횡단구배는 도로중심선에서 범물방향은 +2.0 ~ -2.0%, 안심방향은 -2.0%의 경사를 이루고 있다.

2002년 08월 24일에 준공되어 약 20년이 경과된 본 교량에 대한 외관조사는 교량 물리적, 기능적 결함을 발견하고 구조적인 안전성의 판단을 목적으로 부재 전체에 대하여 가능한 근접한 상태에서 육안조사를 실시함을 원칙으로 하였다. 사전 현장답사를 통해 주변 교통여건을 파악하여 현장접근에 필요한 고소작업차, 교량점검차 등의 장비 동원과 일정계획을 수립하여 교량의 외관상태를 조사하였다.

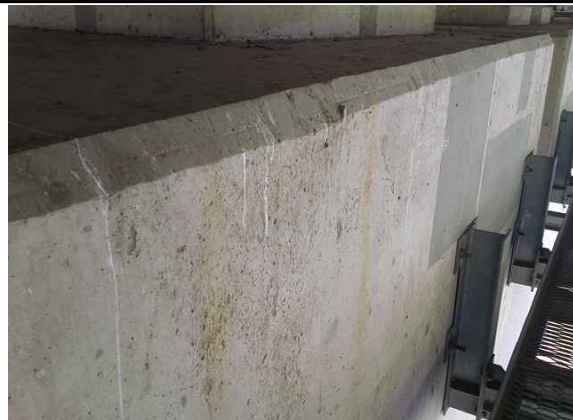
P6 코핑부 균열(폭 0.2mm)

- 균열(0.3mm미만), 망상균열 - 건조수축 및 구속응력, 온도변화 등에 의해 발생한 것으로 판단되며, 장기간 우수 및 외기에 의한 수분접촉시 표면열화에 따른 박리 또는 내부 철근의 부식 팽창 등에 의해 박락이 발생할 수 있으므로 내구성 확보를 위한 보수를 실시하는 것이 필요하다.
- 표면열화, 누수오염, 체수흔적 - 장기공용 및 우수, 외기에 의해 발생한 손상으로 판단되며, 전회와 비교시 진전이 미미한 상태이다. 현재 발생한, 표면열화, 체수흔적 등은 지속적인 주의관찰 후 손상의 진전시 보수를 실시하는 유지관리가 필요하다.
- 긁힘, 파손 - 작업 장비 등의 외부 충격에 의해 발생한 손상으로, 손상의 정도는 경미하여 보수보다는 주의관찰 후 진전시 보수를 실시하는 유지관리가 필요하다.
- 이물질퇴적(조류서식) - 조류서식에 의한 손상으로 거더내부의 이물질퇴적과 더불어 청소가 필요하다.
- 범면보호블록 침하 - 시공이후 잔류침하로 인해 발생한 손상으로, 이전 점검과 비교시 진전은 없는 상태로, 잔류침하는 수렴된 것으로 판단된다. 따라서, 보수보다는 주의관찰을 실시한다.

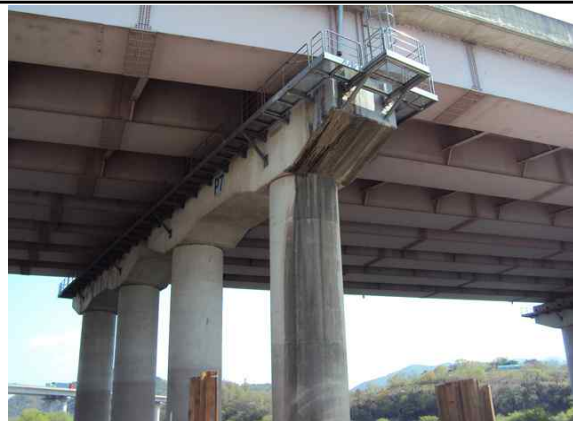
P7 코핑부 및 기둥부 누수오염

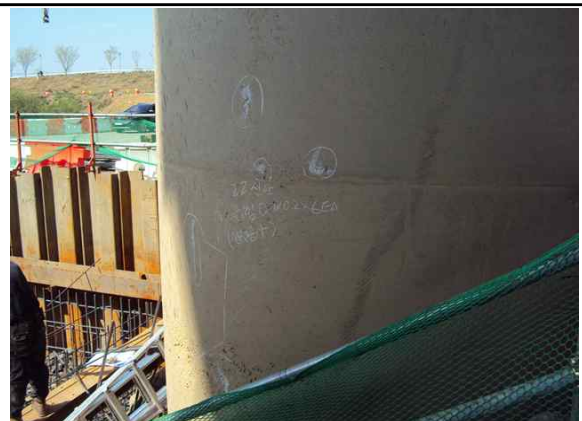
P8 기둥부 콘크리트 균함

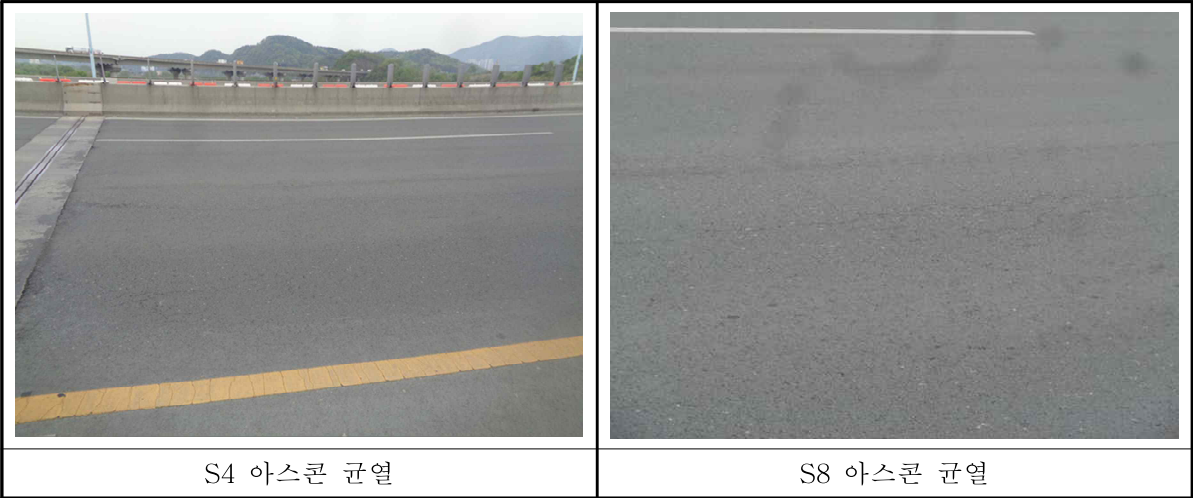
교면포장은 차량통행 구간은 대체로 양호한 상태이나, 신축이음장치 인접부와 차량통행이 불가능한 확폭구간의 갓길측에서 아스콘 균열 손상이 조사되었다.

- 아스콘 균열 - 공용년수 증가 및 중차량 통행에 따른 일부 구간에 발생한 손상으로, 주행차량에 영향을 미칠만한 손상은 없으나, 주기적인 관찰을 통한 유지관리 후 손상의 진전이 확인될 시 보수를 실시하는 것이 바람직하다.

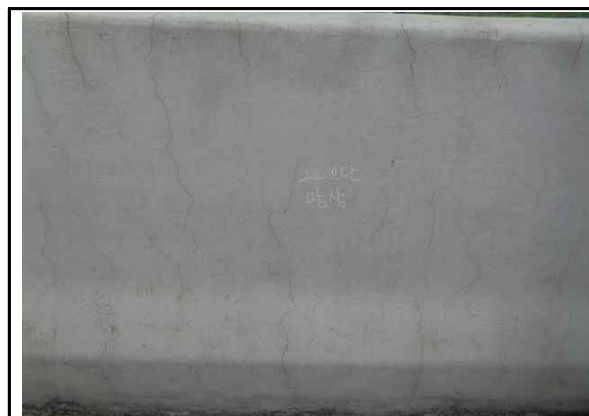
S6 방호벽 망상균열

- 균열(0.3mm미만), 망상균열 - 건조수축 및 구속응력, 온도변화, 수화열 등에 의해 발생한 수직방향의 미세균열로 보수보다는 주기적인 관찰이 필요하다.
- 균열부백태 - 장기공용, 우수에 의한 균열부에 발생한 백태로, 주기적인 관찰을 실시하는 유지관리가 바람직하다.
- 긁힘 - 통행차량의 충돌로 인해 발생한 소규모 손상으로 전전여부에 대한 주의 관찰을 실시한다.
