## 2.22 화남1교 (7공구)

### 2) 현황표

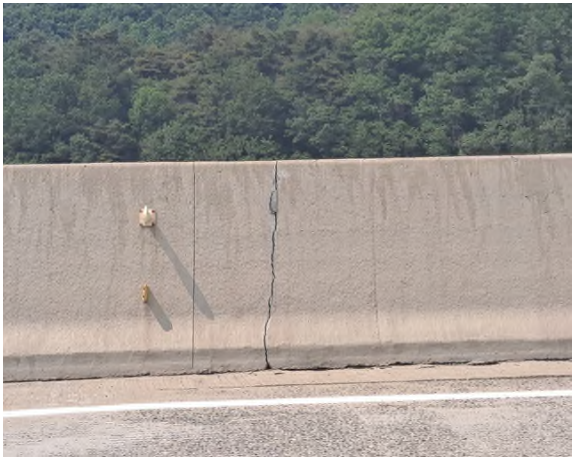
| 위 치 | 방호벽 영천방향 S1 | 위 치 | 방호벽 영천방향 S1 |
| 현 황 | 접속부 중분대 파손(A=0.1m×1.0m) | 현 황 | 균열(Cw≥0.3mm) |

| 구 분 | | 점검 결과 | 조치 필요사항 |
|---|---|---|---|
| | 난간(방호벽) | · 균열(폭0.3mm내/외)<br>· 파손, 접속부 파손<br>· 방호벽 단차 | 표면처리/주입보수<br>단면보수<br>유지관리 |

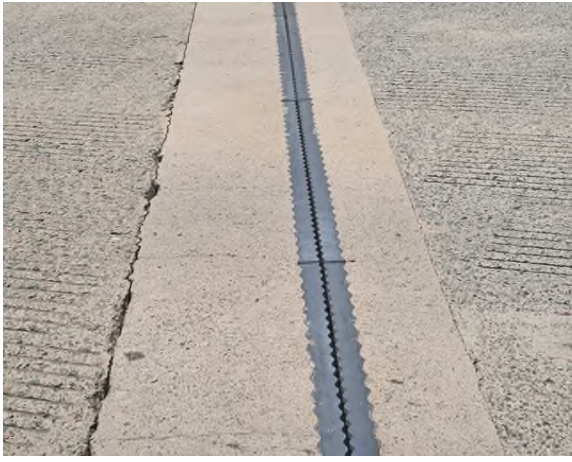
| 위 치 | 신축이음 영천방향 A1 | 위 치 | 신축이음 상주방향 A1 |
| 현 황 | 후타재 균열(Cw<0.3mm) | 현 황 | 차수판 볼트파손 |

| 구분 | 손상 내용 | 단위 | 물량 | 개소 | 보수공법 | 비고 |
|---|---|---|---|---|---|---|
| 신축이음 | 후타재 균열 | m | 3.2 | 22 | 표면처리 | — |

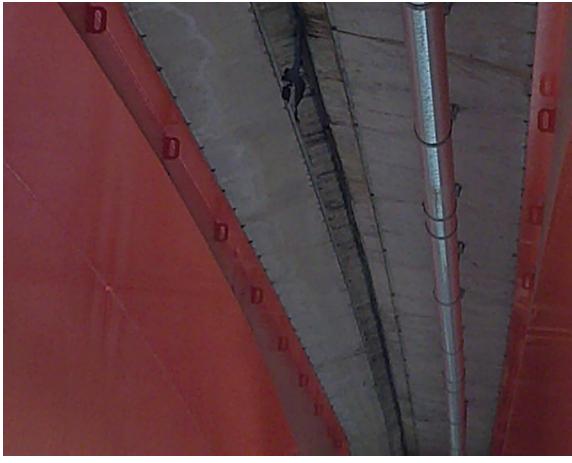
| 위 치 | 바닥판하면 영천방향 S1 | 위 치 | 교대 상주방향 A1 |
| 현 황 | 캔틸레버 균열(Cw<0.3mm) | 현 황 | 흙벽 백태(A=0.1m×0.2m) |

| 구분 | 손상 내용 | 단위 | 물량 | 개소 | 보수공법 | 비고 |
|---|---|---|---|---|---|---|
| 바닥판 하면 | 균열(0.3mm미만) | m | 10.0 | 10 | 표면처리 | 하자 |

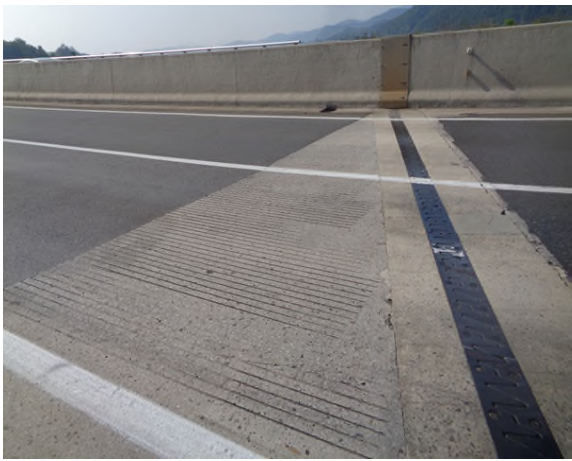
| 위 치 | 교면포장 상주방향 S4 | 위 치 | 교면포장 영천방향 S1 |
| 현 황 | 망상균열 (A=50.0m×7.0m) | 현 황 | 망상균열 (A=50.0m×8.0m) |

| 구분 | 손상 내용 | 단위 | 물량 | 개소 | 보수공법 | 비고 |
|---|---|---|---|---|---|---|
| 교면포장 | 망상균열 | m <sup>2</sup> | 350.0 | 1 | 표면처리 | — |

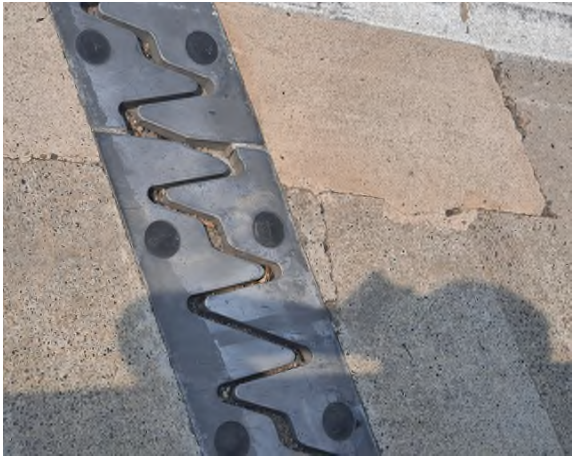
| 위 치 | 신축이음 영천방향 A1 | 위 치 | 신축이음 영천방향 A2 |
| 현 황 | 후타재 들뜸 (A=0.1m×0.2m) | 현 황 | 후타재 망상균열 (A=0.5m×3.0m) |

| 구 분 | | 점검 결과 | 조치 필요사항 |
|---|---|---|---|
| | 신축이음 | · 후타재 망상균열, 들뜸<br>· 차수관 볼트 탈락, 이격 | 표면처리/단면보수<br>정비/유지관리 |

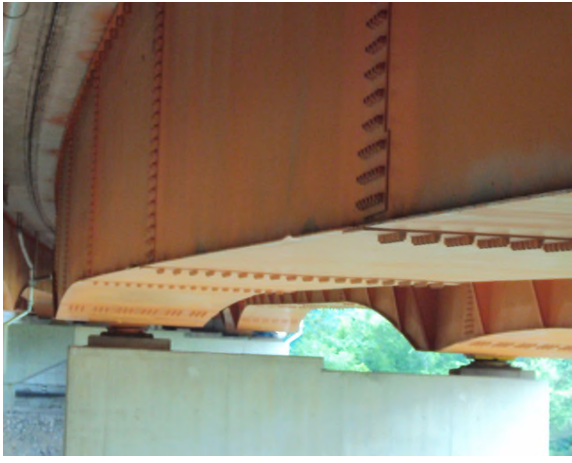
| 위 치 | 거더외부 영천방향 S1-G1 | 위 치 | 교각 상주방향 P1 |
| 현 황 | 하부플렌지 변형 | 현 황 | 코핑부 파손 (A=0.3m×0.3m) |

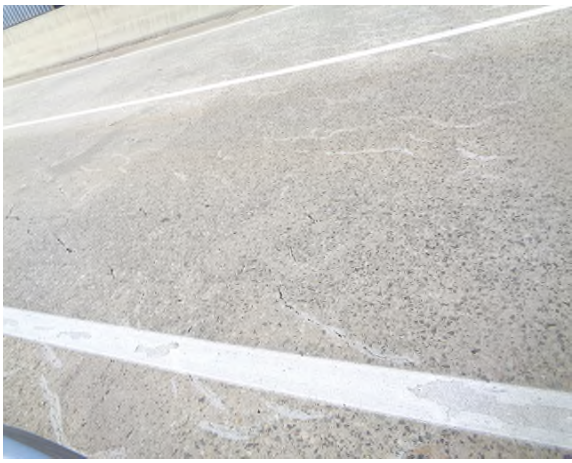
| 위 치 | 교면포장 상주방향 S2 | 위 치 | 교면포장 상주방향 S5 |
| 현 황 | 망상균열(A=5.0m×2.0m) | 현 황 | 망상균열(A=5.0m×2.0m) |

| 구 분 | | 점검 결과 | 조치 필요사항 |
|---|---|---|---|
| 상<br>부<br>구<br>조 | 교면포장 | · 균열, 망상균열 | 표면처리 |

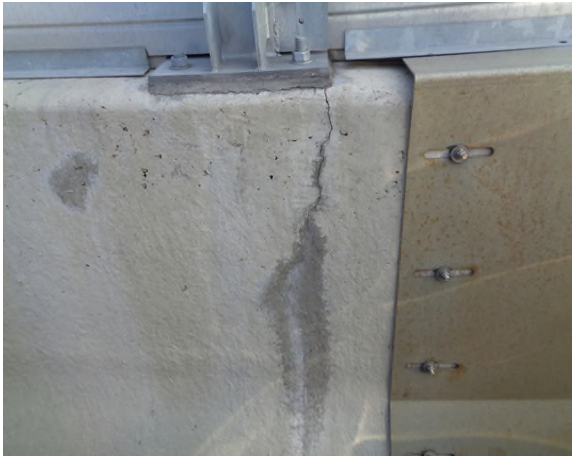
| 위 치 | 방호벽 상주방향 S9 | 위 치 | 거더 S1 G1 |

| 현 황 | 균열(Cw<0.3mm) | 현 황 | 파손(A=0.2m×0.3m) |

| 구 분 | | 점검 결과 | 조치 필요사항 |
|---|---|---|---|
| | 난간(방호벽) | · 균열(폭0.3mm미만) | 표면처리 |

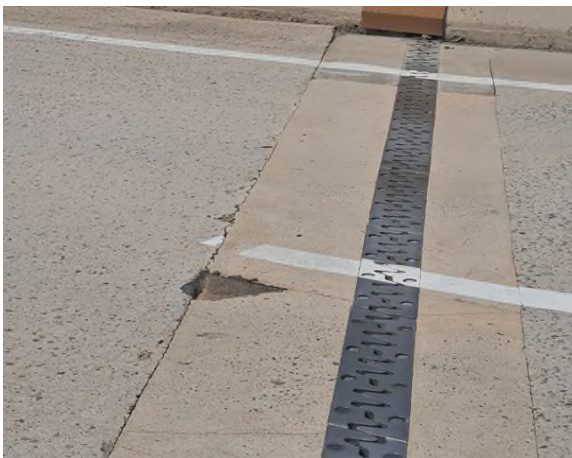
| 위 치 | 신축이음 영천방향 A1 | 위 치 | 신축이음 영천방향 P6 |

| 현 황 | 후타재 박락(A=0.1m×0.2m) | 현 황 | 후타재 파손(A=0.1m×0.1m) |

| 구 분 | | 점검 결과 | 조치 필요사항 |
|---|---|---|---|
| | 신축이음 | · 후타재 균열, 망상균열<br>· 후타재 박락, 파손<br>· 차수판 볼트 탈락 | 표면처리<br>단면보수<br>정비 |

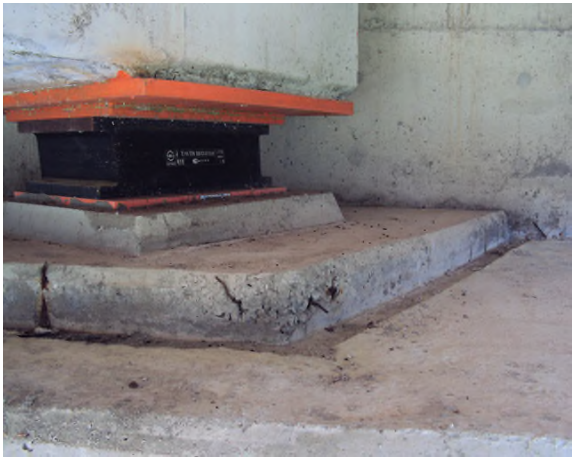
| 위 치 | 교량받침 A1 SH2 | 위 치 | 교량받침 A1 SH5 |

| 현 황 | 받침콘크리트 재료분리(A=0.3m×0.2m) | 현 황 | 스토퍼 간섭(1EA) |

| 구 분 | | 점검 결과 | 조치 필요사항 |
|---|---|---|---|
| | 교량받침 | · 무수축물탈 및 받침콘크리트 균열<br>· 받침콘크리트 박리, 재료분리<br>· 플레이트 부식, 스톱퍼 간섭 | 표면처리<br>단면보수<br>채도장/유지관리 |

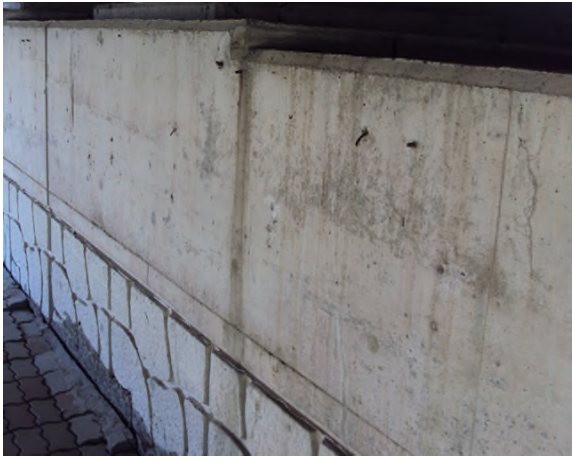
| 위 치 | 교대 A1 | 위 치 | 교각 P8 |

| 현 황 | 균열(Cw≥0.3mm) | 현 황 | 누수흔적(A=4.0m×2.0m) |

| 구 분 | | 점검 결과 | 조치 필요사항 |
|---|---|---|---|
| 하<br>부<br>구<br>조 | 교 대 | · 균열(폭0.3mm내/외), 균열부백태<br>· 백태, 누수흔적, 법면 보호블럭 침하 | 표면처리/주입보수<br>표면처리/유지관리 |

| 구분 | 손상 내용 | 단위 | 물량 | 개소 | 보수공법 | 비고 |
|---|---|---|---|---|---|---|
| | 균열(0.3mm이상) | m | 3.50 | 2 | 주입보수 | 하자 |

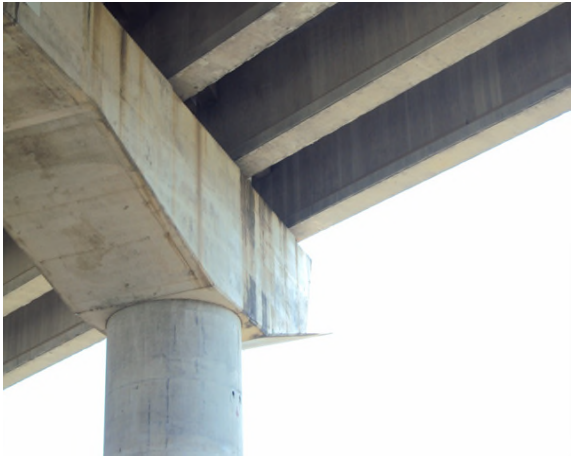
| 구 분 | | 점검 결과 | 조치 필요사항 |
|---|---|---|---|
| | 교 각 | · 균열(폭0.3mm이상), 망상균열,<br>· 누수흔적, 표면오염, 파손, 박락<br>· 폐자재 적치 | 표면처리/주입보수<br>표면처리/단면보수<br>정비 |

| 구분 | 손상 내용 | 단위 | 물량 | 개소 | 보수공법 | 비고 |
|---|---|---|---|---|---|---|
| | 누수흔적, 표면오염 | m <sup>2</sup> | 32.6 | 14 | 표면처리 | 하자 |

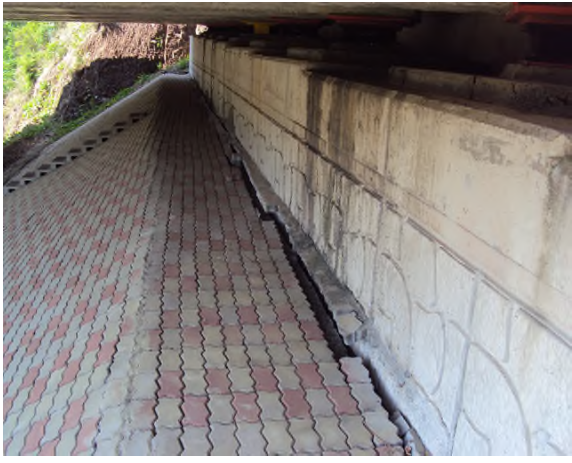
| 위 치 | 교대 A1 | 위 치 | 교대 A2 |

| 현 황 | 법면 침하 | 현 황 | 백태(A=0.2m×1.0m) |

| 구 분 | | 점검 결과 | 조치 필요사항 |
|---|---|---|---|
| 점검자 의견 | | <p>가천교(8공구)의 주요 손상현황으로는 교면포장 망상균열, 배수관 누수, 난간 균열, 신축이음 후타재 균열, 파손, 차수판 볼트 탈락, 교량받침 몰탈 및 받침콘크리트 균열, 박리, 재료분리, 플레이트 부식, 스톱퍼 간섭, 가로보 백태, 거더 파손, 교대 및 교각 균열, 망상균열, 누수흔적, 표면오염, 파손, 박락, 법면 침하 등의 손상이 조사되었다. 기 발생한 손상은 주의관찰 및 내구성 확보 차원의 보수 및 정비가 필요하다. 특히, 교대 법면에 발생된 침하의 경우 우기 시 손상의 진전이 우려되므로 적절한 조치를 취하는 것이 바람직 할 것으로 판단된다.</p> | |

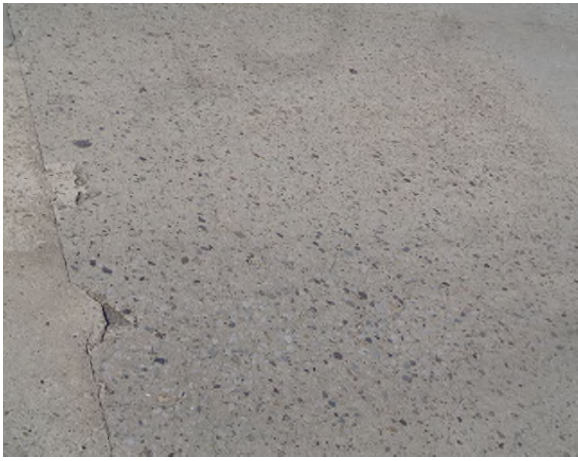
| 위 치 | 교면포장 상주방향 S4 | 위 치 | 방호벽 영천방향 S1 |

| 현 황 | 망상균열(A=6.0m×3.0m) | 현 황 | 균열(Cw<0.3mm) |

| 구 분 | | 점검 결과 | 조치 필요사항 |
|---|---|---|---|
| 상<br>부<br>구<br>조 | 교면포장 | · 망상균열 | 표면처리 |

| 구분 | 손상 내용 | 단위 | 물량 | 개소 | 보수공법 | 비고 |
|---|---|---|---|---|---|---|
| 교면포장 | 포장 망상균열 | m <sup>2</sup> | 408.00 | 4 | 표면처리 | |

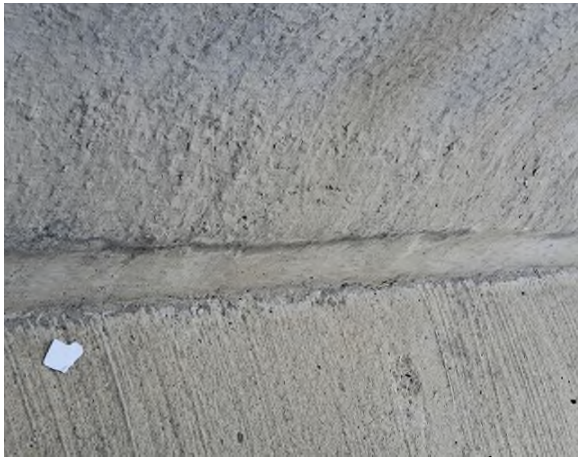
| 구 분 | | 점검 결과 | 조치 필요사항 |
|---|---|---|---|
| | 난간(방호벽) | · 균열(폭0.3mm내/외), 균열부백태 | 표면처리/주입보수 |

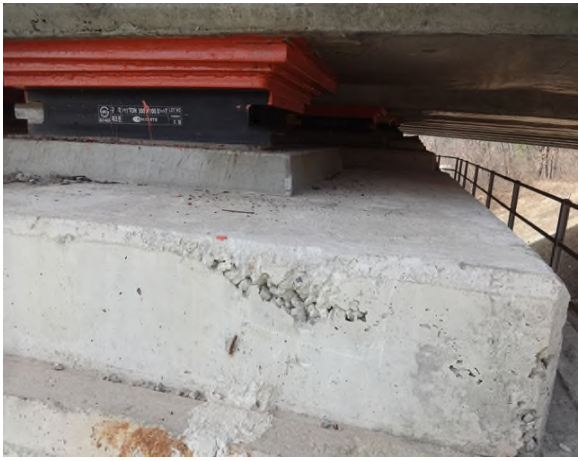
| 위 치 | 교량받침 상주방향 P1 SH1 | 위 치 | 교량받침 영천방향 P1 SH4 |

| 현 황 | 받침콘크리트 재료분리(A=0.1m×0.3m) | 현 황 | 받침콘크리트 재료분리(A=1.0m×1.5m) |

| 구 분 | | 점검 결과 | 조치 필요사항 |
|---|---|---|---|
| | 교량받침 | · 무수축물탈 균열<br>· 받침콘크리트 재료분리, 플레이트 부식 | 표면처리<br>단면보수/재도장 |

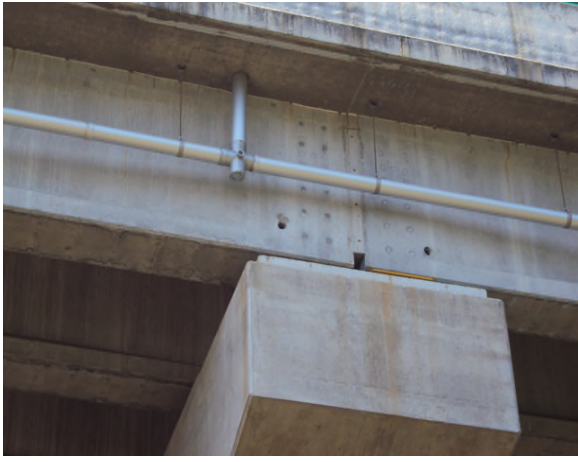
| 위 치 | 거더 상주방향 S3-G1 | 위 치 | 교대 영천방향 A1 |

| 현 황 | 파손(A=0.2m×0.2m) | 현 황 | 백태(A=0.1m×1.0m) |

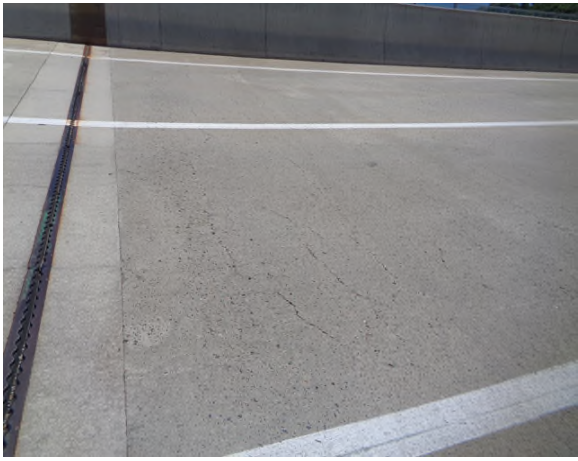
| 위 치 | 교면포장 상주방향 S5 | 위 치 | 교면포장 영천방향 S1 |

| 현 황 | 망상균열 ( $A=35.0\text{m} \times 7.0\text{m}$ ) | 현 황 | 망상균열 ( $A=35.0\text{m} \times 5.0\text{m}$ ) |

| 구 분 | | 점검 결과 | 조치 필요사항 |
|---|---|---|---|
| 상<br>부<br>구<br>조 | 교면포장 | · 망상균열, 박리 | 표면처리/단면보수 |

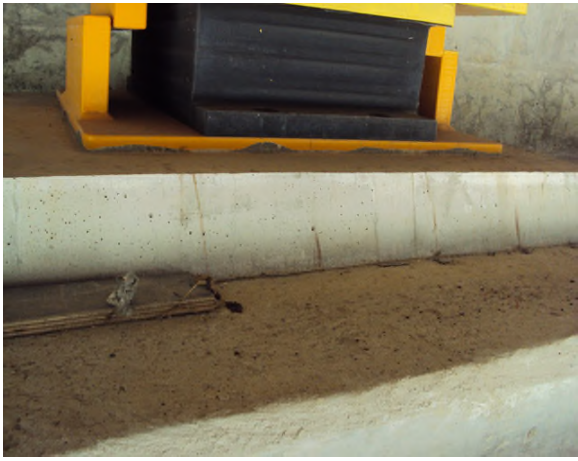
| 위 치 | 교량반침 상주방향 A2 SH3 | 위 치 | 교량반침 상주방향 A2 SH2 |

| 현 황 | 무수축물탈 균열( $Cw < 0.3\text{mm}$ ) | 현 황 | 무수축물탈 파손( $A = 0.1\text{m} \times 0.1\text{m}$ ) |

| 구 분 | | 점검 결과 | 조치 필요사항 |
|---|---|---|---|
| | 교량받침 | · 무수축물탈 균열, 박락<br>· 받침콘크리트 균열, 파손, 박락, 재료분리, 철근노출<br>· 플레이트 부식, 스톱퍼 간섭<br>· 거푸집 미제거 | 표면처리/단면보수<br>표면처리/단면보수(방청)<br>채도장/유지관리<br>정비 |

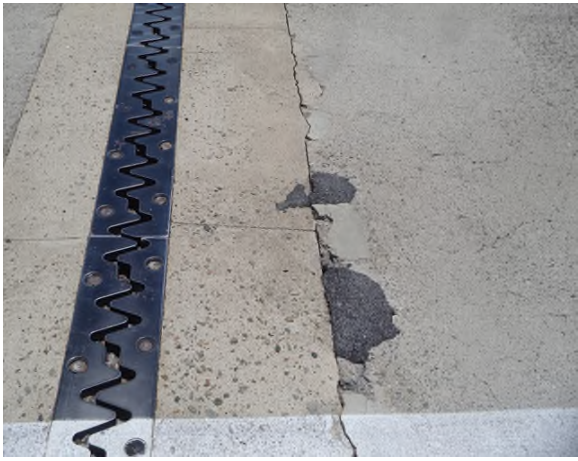
| 위 치 | 교면포장 상주방향 S1 | 위 치 | 교면포장 상주방향 S4 |

| 현 황 | 접속부 파손(A=0.2m×0.5m) 보수 | 현 황 | 망상균열(A=35.0m×6.0m) |

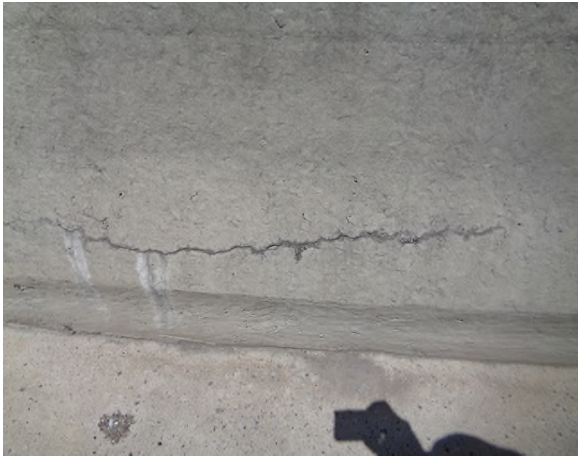
| 위 치 | 방호벽 상주방향 S1 | 위 치 | 방호벽 영천방향 S1 |

| 현 황 | 균열(Cw≥0.3mm) | 현 황 | 중분대 박리(A=0.3m×0.5m) |

| 구 분 | | 점검 결과 | 조치 필요사항 |
|---|---|---|---|
| | 난간(방호벽) | · 균열(폭0.3mm내/외)<br>· 균열부 백태, 박리 | 표면처리/주입보수<br>표면처리/단면보수 |

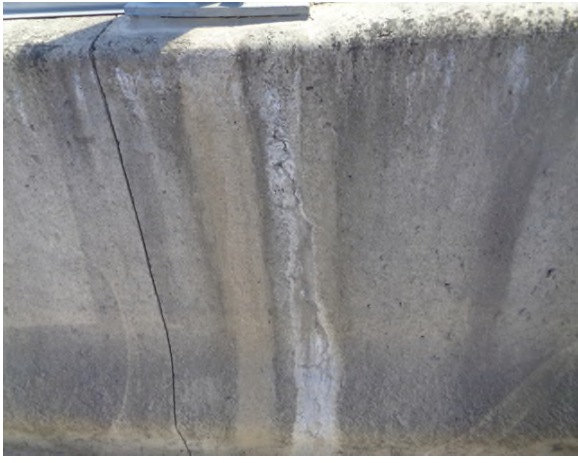
| 위 치 | 방호벽 영천방향 S1 | 위 치 | 신축이음 상주방향 A2 |

| 현 황 | 균열부 백태(A=0.1m×1.0m) | 현 황 | 후타재 균열(Cw<0.3mm) |

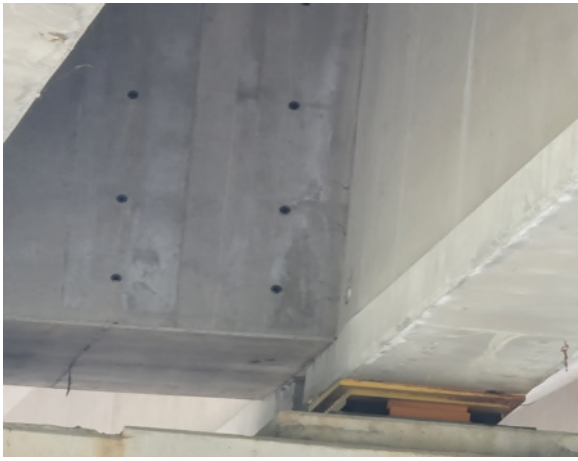
| 위 치 | 가로보 영천방향 S2 | 위 치 | 가로보 상주방향 S3 |

| 현 황 | 박리 ( $A=0.2\text{m} \times 0.2\text{m}$ ) | 현 황 | 망상균열 ( $A=2.0\text{m} \times 2.0\text{m}$ ) |

| 구 분 | | 점검 결과 | 조치 필요사항 |
|---|---|---|---|
| | 가로보 | · 망상균열, 박리 | 표면처리/단면보수 |

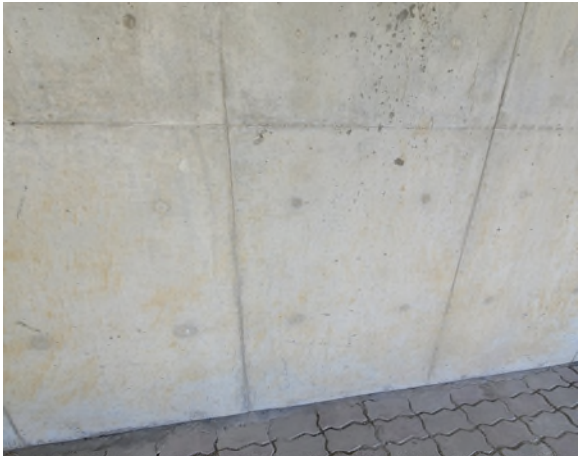
| 위 치 | 교대 상주방향 A1 | 위 치 | 교대 영천방향 A2 |

| 현 황 | 균열 ( $C_w < 0.3\text{mm}$ ) | 현 황 | 망상균열 ( $A=10.0\text{m} \times 2.0\text{m}$ ) |

| 구 분 | | 점검 결과 | 조치 필요사항 |
|---|---|---|---|
| 하<br>부<br>구<br>조 | 교 대 | · 균열(폭0.3mm미만), 망상균열 | 표면처리 |

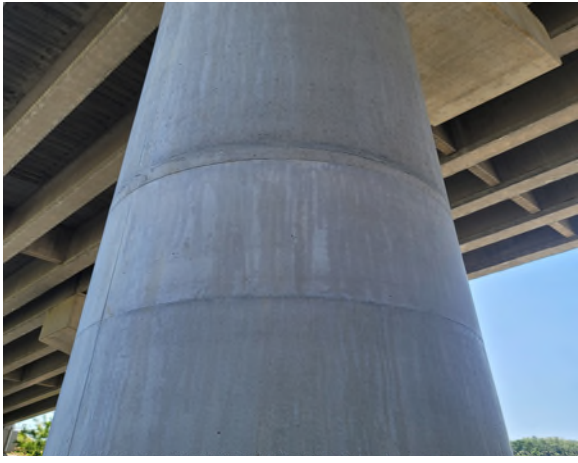
| 위 치 | 교각 상주방향 P1 | 위 치 | 교각 영천방향 P2 |

| 현 황 | 망상균열 ( $A=3.0\text{m} \times 5.0\text{m}$ ) | 현 황 | 균열 ( $C_w < 0.3\text{mm}$ ) |

| 구 분 | | 점검 결과 | 조치 필요사항 |
|---|---|---|---|
| | 교 각 | · 균열(폭0.3mm내/외)<br>· 망상균열 | 표면처리/주입보수<br>표면처리 |

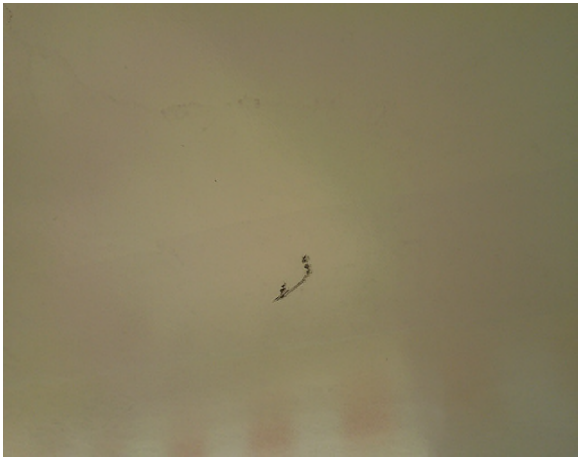
| 위 치 | 거터외부 S1 | 위 치 | 신축이음 A2 |

| 현 황 | 균함(A=0.1m×0.1m) | 현 황 | 후타재 균열(Cw<0.3mm) |

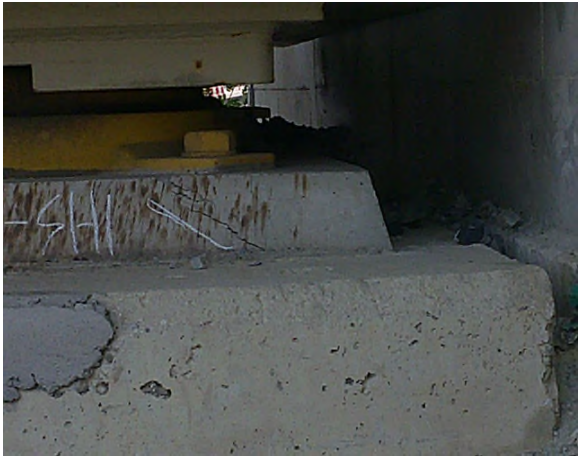
| 위 치 | 교량받침 A1 SH1 | 위 치 | 배수시설 S1 |

| 현 황 | 무수축물탈 들뜸(A=0.3m×0.3m) | 현 황 | 배수구 막힘 |

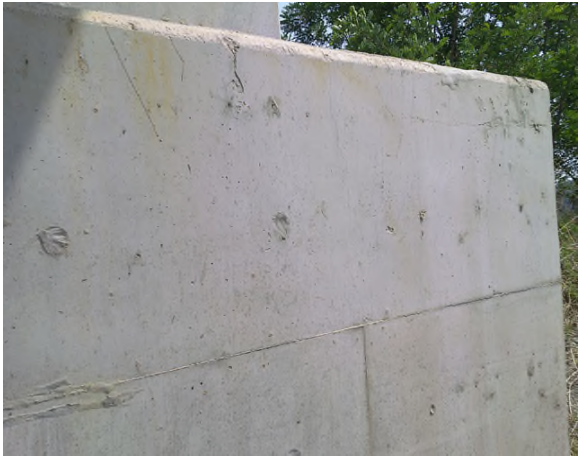
| 위 치 | 교대 A1 | 위 치 | 교대 A2 |

| 현 황 | 망상균열(A=3.0m×1.0m) | 현 황 | 망상균열(A=3.0m×1.0m) |

| 구 분 | | 점검 결과 | 조치 필요사항 |
|---|---|---|---|
| 하<br>부<br>구<br>조 | 교 대 | · 망상균열 | 표면처리 |

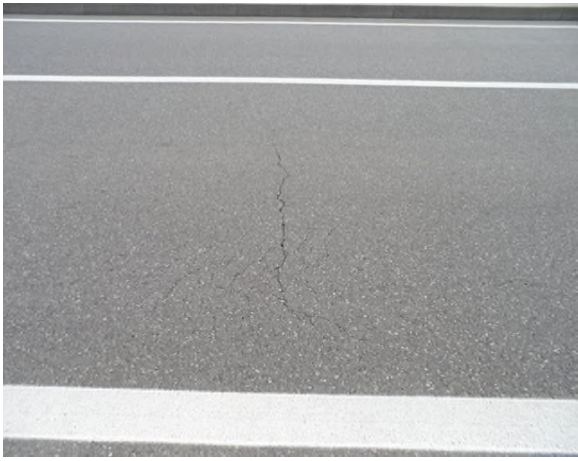
| 위 치 | 교면포장 상주방향 S6 | 위 치 | 배수시설 포항방향 S6 |

| 현 황 | 아스콘 균열 L=2.0m | 현 황 | 배수구 그레이팅 변형(1EA) |

| 구 분 | | 점검 결과 | 조치 필요사항 |
|---|---|---|---|
| 상<br>부<br>구<br>조 | 교면포장 | · 접속도로 파손, 철근노출,<br>· 아스콘 균열, 아스콘 밀림균열 | 단면보수(방청)<br>표면처리/단면보수 |

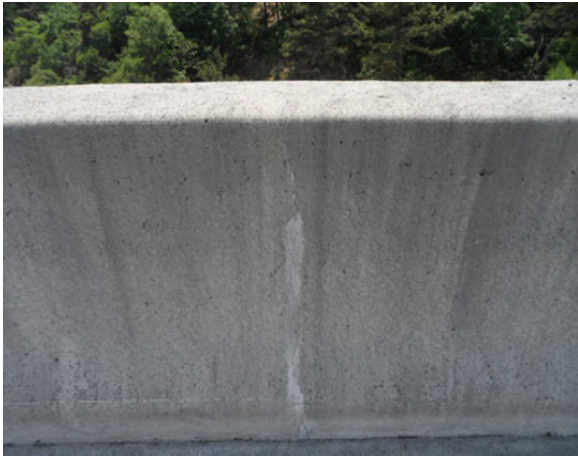
| 위 치 | 방호벽 본선방향 S4 | 위 치 | 신축이음 포항방향 A2 |

| 현 황 | 균열 (Cw<0.3mm) | 현 황 | 후타재 균열 (Cw<0.3mm) |

| 구 분 | | 점검 결과 | 조치 필요사항 |
|---|---|---|---|
| | 난간(방호벽) | · 균열, 재료분리, 외측 철근노출 | 표면처리/단면보수(방청) |

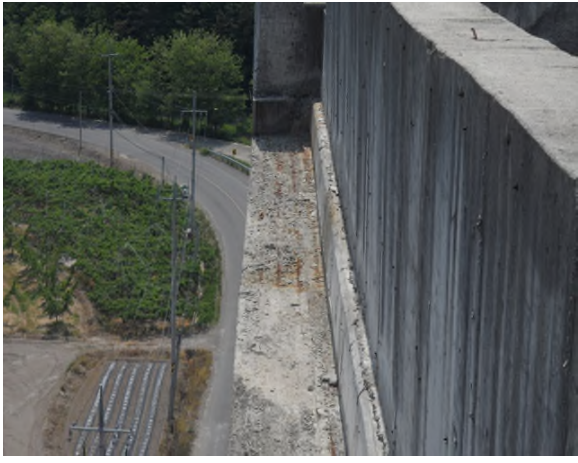
| 위 치 | 교면포장 포항방향 S3 | 위 치 | 바닥판하면 S1 |

| 현 황 | 철근노출 (A=0.4m×5.0m) | 현 황 | 균열부 백태 (A=0.3m×2.0m) |

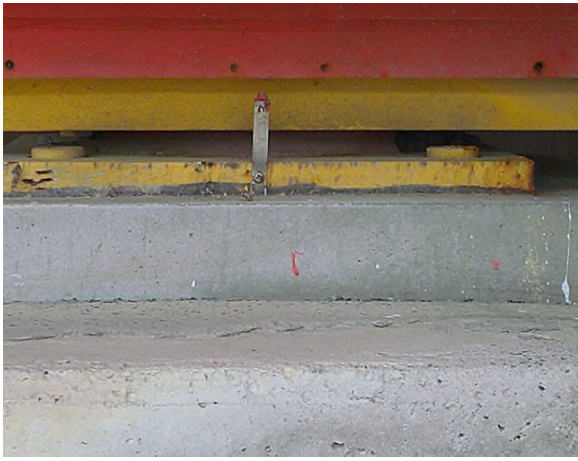
| 위 치 | 교량반침 A1 SH1 | 위 치 | 교량반침 P5 SH1 |

| 현 황 | 무수축물탈 균열( $C_w < 0.3\text{mm}$ ) | 현 황 | 반침콘크리트 박리( $A = 0.3\text{m} \times 0.2\text{m}$ ) |

| 구 분 | | 점검 결과 | 조치 필요사항 |
|---|---|---|---|
| | 교량받침 | · 무수축물탈 및 받침콘크리트 균열<br>· 무수축물탈 및 받침콘크리트 박리, 박락 | 표면처리<br>단면보수 |

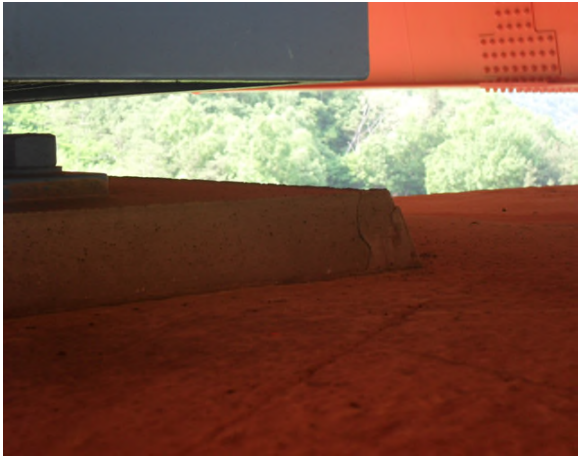
| 위 치 | 교량반침 P4 SH6 | 위 치 | 교량반침 P5 SH3 |

| 현 황 | 무수축물탈 박락( $A = 0.1\text{m} \times 0.1\text{m}$ ) | 현 황 | 무수축물탈 균열( $C_w < 0.3\text{mm}$ ) |

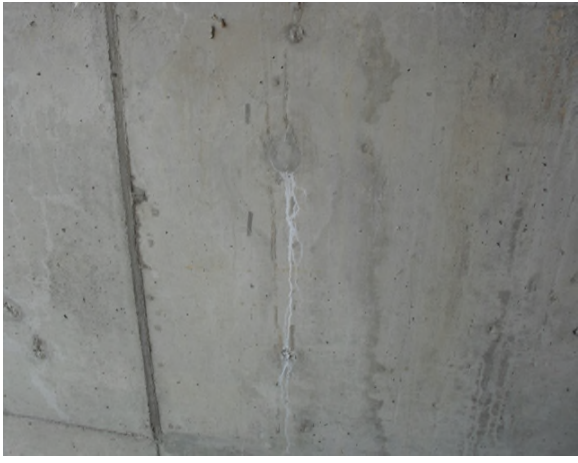
| 위 치 | 교대 A2 | 위 치 | 교각 P3 |

| 현 황 | 백태( $A = 0.1\text{m} \times 0.5\text{m}$ ) | 현 황 | 코핑부 균열( $C_w < 0.3\text{mm}$ ) |

| 구 분 | | 점검 결과 | 조치 필요사항 |
|---|---|---|---|
| 하<br>부<br>구<br>조 | 교 대 | · 균열(폭0.3mm미만), 망상균열, 백태 | 표면처리 |

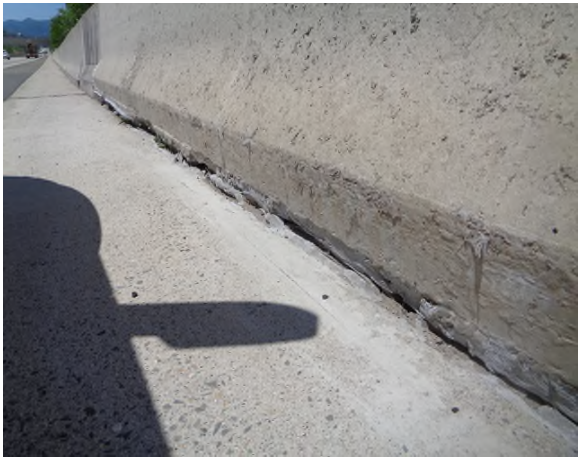
| 위 치 | 교면포장 상주방향 S1 | 위 치 | 교면포장 상주방향 S4 |

| 현 황 | 접속부 침하(T=7.0cm) | 현 황 | 망상균열 및 재료분리(A=40.0m×7.0m) |

| 구 분 | | 점검 결과 | 조치 필요사항 |
|---|---|---|---|
| 상<br>부<br>구<br>조 | 교면포장 | · 망상균열 및 재료분리<br>· 접속부 침하 | 포장보수<br>주의관찰 |

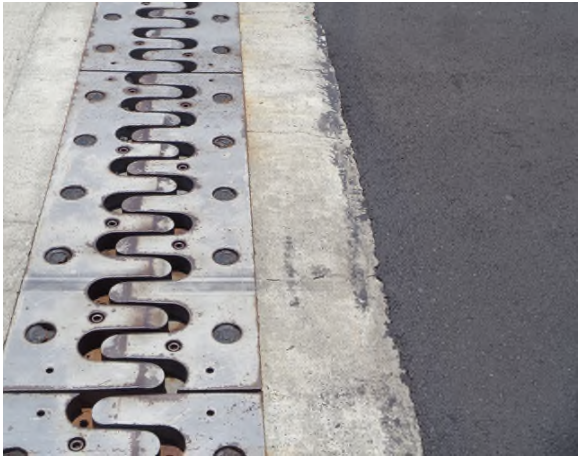
| 위 치 | 신축이음 상주방향 A1 | 위 치 | 신축이음 상주방향 P4 |

| 현 황 | 후타재 균열(Cw<0.3mm) | 현 황 | 본체 부식(L=10.0m) |

| 구 분 | | 점검 결과 | 조치 필요사항 |
|---|---|---|---|
| | | · 후타재 균열 | 균열보수 |

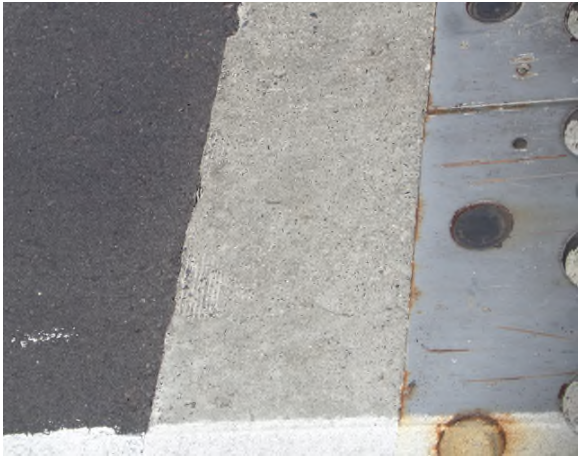
| 위 치 | 신축이음 영천방향 A1 | 위 치 | 신축이음 영천방향 P4 |

| 현 황 | 후타재 균열(Cw<0.3mm) | 현 황 | 후타재 균열(Cw<0.3mm) |

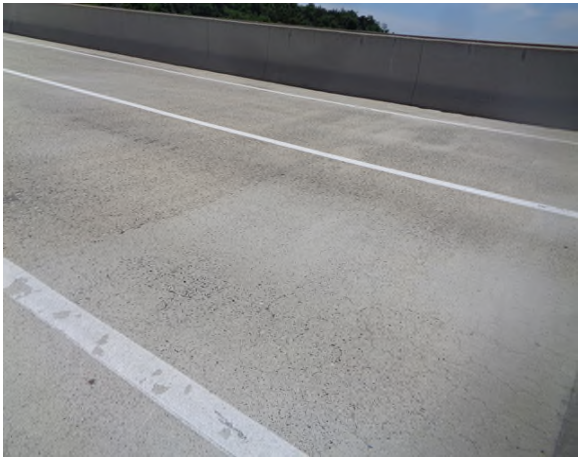
| 위 치 | 교면포장 상주방향 S1 | 위 치 | 교면포장 상주방향 S4 |

| 현 황 | 망상균열(A=30.0m×3.0m) | 현 황 | 망상균열(A=30.0m×3.0m) |

| 구 분 | | 점검 결과 | 조치 필요사항 |
|---|---|---|---|
| 상<br>부<br>구<br>조 | 교면포장 | · 망상균열<br>· 박락 | 표면처리<br>단면보수 |

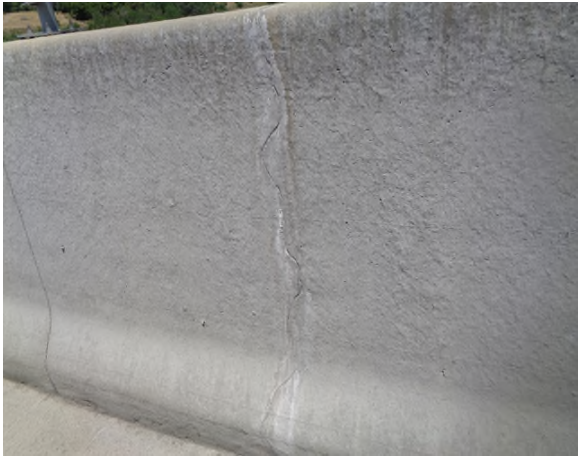
| 위 치 | 방호벽 상주방향 S4 | 위 치 | 방호벽 영천방향 S3 |

| 현 황 | 백태(A=0.1m×0.5m) | 현 황 | 차량충돌흔적(A=4.0m×0.5m) |

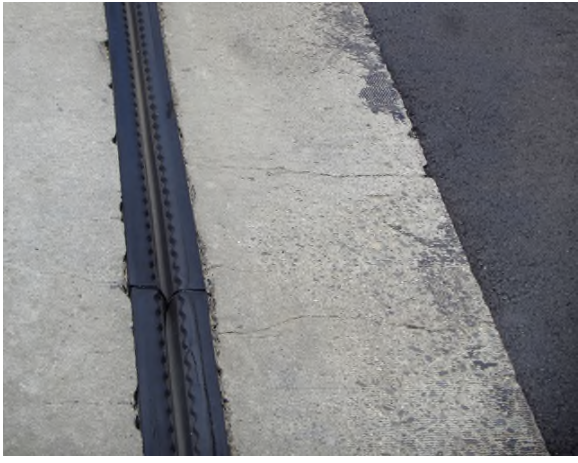
| 위 치 | 신축이음 상주방향 A1 | 위 치 | 신축이음 영천방향 A2 |

| 현 황 | 후타재 균열(Cw<0.3mm) | 현 황 | 후타재 박락(A=0.1m×0.1m) |

| 구 분 | | 점검 결과 | 조치 필요사항 |
|---|---|---|---|
| | 신축이음 | · 후타재 균열<br>· 후타재 박락<br>· 접속부 이격<br>· 차수판 볼트 탈락 | 균열보수<br>단면보수<br>유지관리<br>정비 |

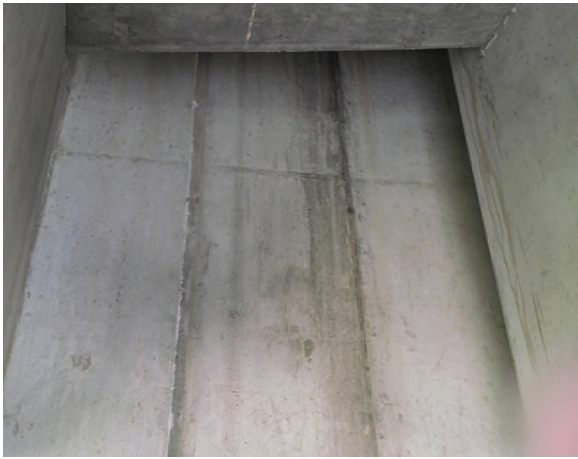
| 위 치 | 교대 상주방향 A2 | 위 치 | 교대 영천방향 A1 |

| 현 황 | 누수흔적(A=1.0m×2.0m) | 현 황 | 균열(Cw<0.3mm) |

| 구 분 | | 점검 결과 | 조치 필요사항 |
|---|---|---|---|
| 하<br>부<br>구<br>조 | 교 대 | · 균열(폭0.3mm미만)<br>· 누수흔적 | 표면처리 |

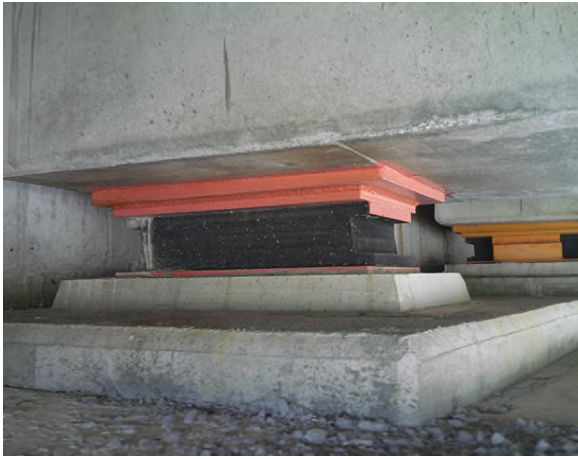
| 위 치 | 교량반침 상주방향 A2 SH2 | 위 치 | 교량반침 상주방향 A2 SH5 |

| 현 황 | 무수축몰탈 균열(Cw<0.3mm) | 현 황 | 무수축몰탈 균열(Cw<0.3mm) |

| 구 분 | | 점검 결과 | 조치 필요사항 |
|---|---|---|---|
| | 교량받침 | · 무수축물탈 균열(폭0.3mm미만)<br>· 무수축물탈 박락 | 표면처리<br>단면보수 |

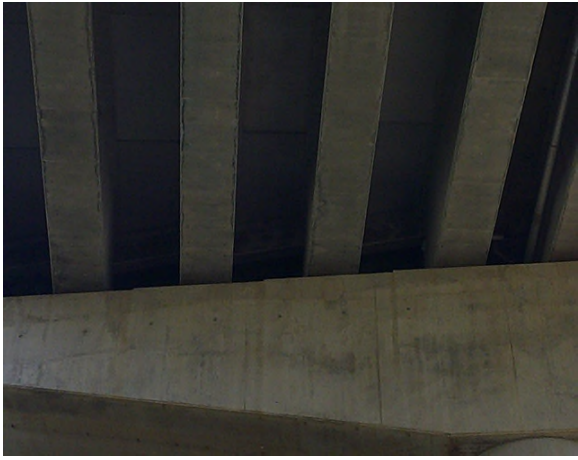
| 위 치 | 바닥판 상주방향 S2 | 위 치 | 바닥판 영천방향 S2 |

| 현 황 | 파손 (A=0.1m×0.1m) | 현 황 | 파손 및 철근노출(A=0.1m×0.1m) |

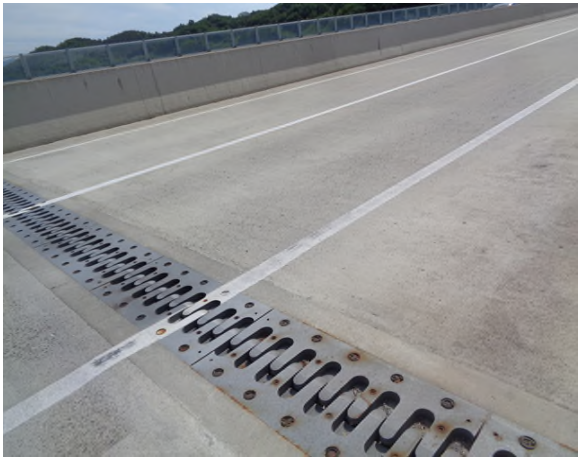
| 위 치 | 교면포장 상주방향 S6 | 위 치 | 교면포장 상주방향 S12 |

| 현 황 | 망상균열(A=40.0m×6.0m) | 현 황 | 망상균열(A=40.0m×6.0m) |

| 구 분 | | 점검 결과 | | 조치 필요사항 |
|---|---|---|---|---|
| 상<br>부<br>구<br>조 | 교면포장 | · 망상균열<br>· 파손, 접속부 박리 | | 표면처리<br>단면보수 |

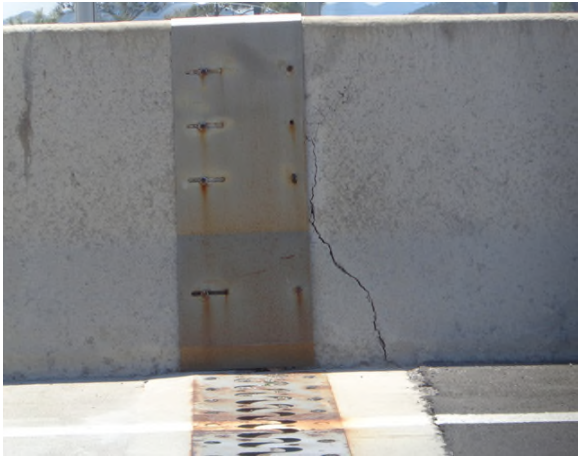
| 위 치 | 방호벽 상주방향 S1 | 위 치 | 방호벽 영천방향 S12 |

| 현 황 | 중분대 접속부 파손(A=0.3m×1.0m) | 현 황 | 중분대 접속부 박리(A=1.5m×1.0m) |

| 구 분 | | 점검 결과 | | 조치 필요사항 |
|---|---|---|---|---|
| | 난간(방호벽) | · 균열(폭0.3㎜미만), 균열부백태<br>· 박리, 파손 | | 표면처리<br>단면보수 |

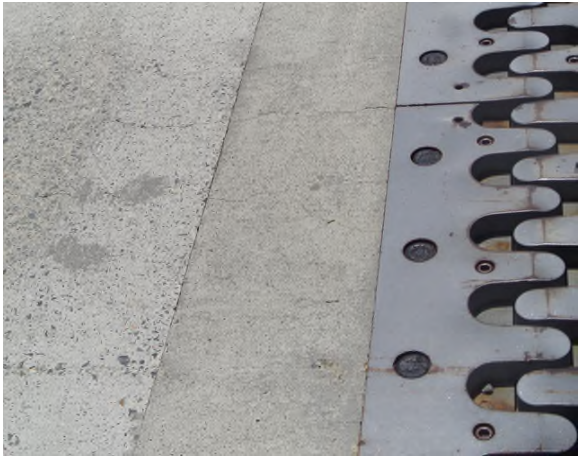
| 위 치 | 신축이음 상주방향 P6 | 위 치 | 신축이음 영천방향 P3 |

| 현 황 | 망상균열(A=2.0m×0.3m) | 현 황 | 후타재 균열(Cw<0.3mm) |

| 구 분 | | 점검 결과 | | 조치 필요사항 |
|---|---|---|---|---|
| | 신축이음 | · 후타재 균열, 망상균열, 파손<br>· 후타재 접속부 이격, 신축이음 하부 누수<br>· 이물질퇴적, 볼트탈락 | | 표면처리/단면보수<br>유지관리<br>정비 |

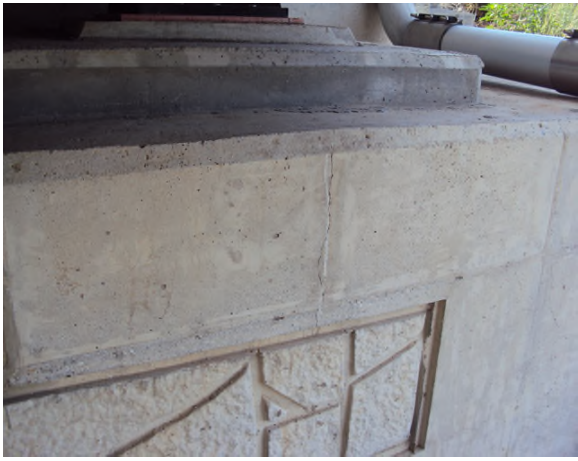
| 위 치 | 교대 영천방향 A2 | 위 치 | 교대 영천방향 A2 |

| 현 황 | 균열( $C_w \geq 0.3\text{mm}$ ) | 현 황 | 누수흔적( $A=1.0\text{m} \times 3.0\text{m}$ ) |

| 구 분 | | 점검 결과 | | 조치 필요사항 |
|---|---|---|---|---|
| 하<br>부<br>구<br>조 | 교 대 | · 균열(폭0.3㎜내/외)<br>· 누수흔적, 실란트파손 | | 표면처리/주입보수<br>표면처리/실란트충진 |

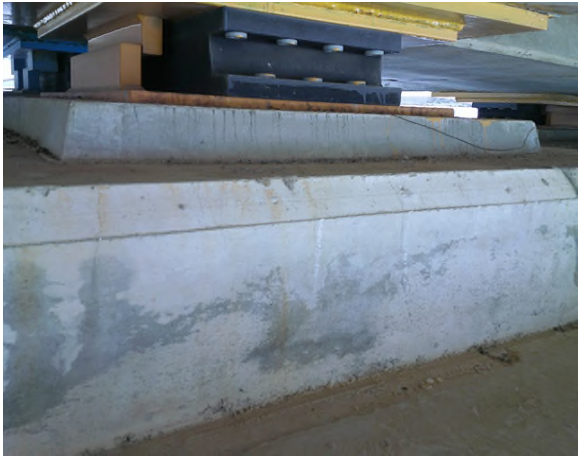
| 위 치 | 교량받침 P7 SH08 | 위 치 | 교량받침 P7 SH06 |

| 현 황 | 받침콘크리트 균열( $C_w > 0.3\text{mm}$ ) | 현 황 | 플레이트 부식 |

| 구 분 | | 점검 결과 | | 조치 필요사항 |
|---|---|---|---|---|
| | 교량받침 | · 무수축물탈 균열(폭0.3㎜만)<br>· 받침콘크리트 균열(폭0.3㎜미만)<br>· 무수축물탈 파손<br>· 받침콘크리트 재료분리<br>· 플레이트 부식, 도장박리, 들뜸<br>· 스톱퍼 간섭 | | 표면처리<br>표면처리<br>단면보수<br>단면보수<br>재도장/단면보수<br>유지관리 |

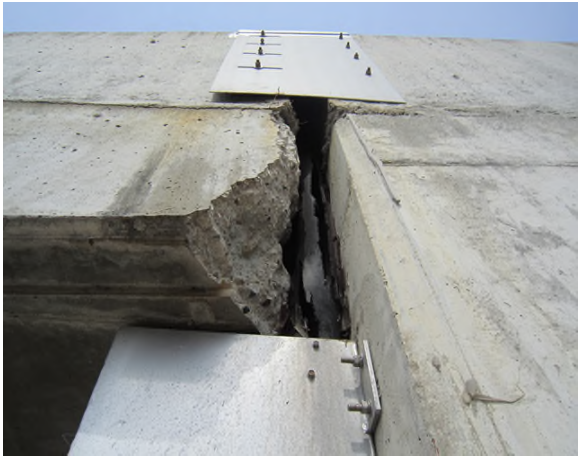
| 위 치 | 바닥판하면 영천방향 S12 | 위 치 | 가로보 상주방향 S1 |

| 현 황 | 파손( $A=0.5\text{m} \times 0.4\text{m}$ ) | 현 황 | 재료분리( $A=0.5\text{m} \times 0.5\text{m}$ ) |

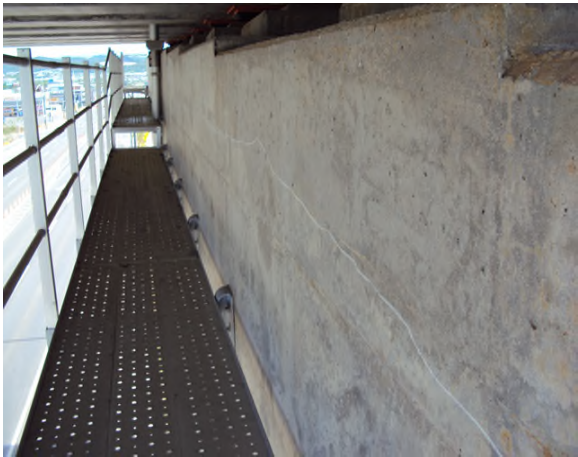
| 위 치 | 교각 P11 | 위 치 | 교각 P11 |

| 현 황 | 균열 ( $C_w < 0.3\text{mm}$ ) | 현 황 | 균열 ( $C_w \geq 0.3\text{mm}$ ) |

| 구 분 | | 점검 결과 | | 조치 필요사항 |
|---|---|---|---|---|
| | 교 각 | · 균열(폭0.3㎜내/외), 망상균열<br>· 들뜸<br>· 폐자재 적치 | | 표면처리/주입보수<br>단면보수<br>정비 |

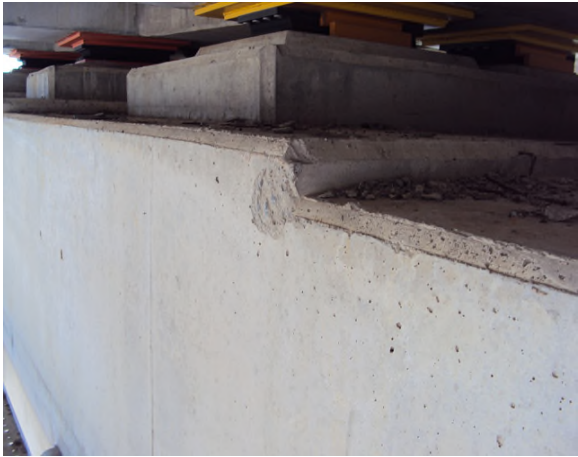
| 위 치 | 교각 P11 | 위 치 | 교각 P7 |

| 현 황 | 파손 ( $A=0.2\text{m} \times 0.2\text{m}$ ) | 현 황 | 균열 ( $C_w \geq 0.3\text{mm}$ ) |

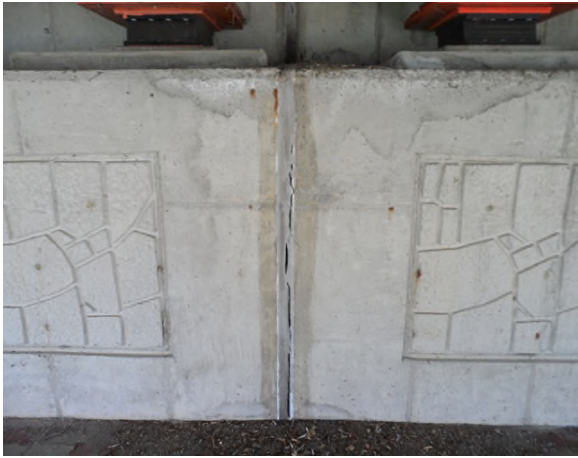
| 위 치 | 교대 A1 | 위 치 | 교대 A2 |

| 현 황 | 실란트파손 ( $L=5.0\text{m}$ ) | 현 황 | 균열 ( $C_w \geq 0.3\text{mm}$ ) |

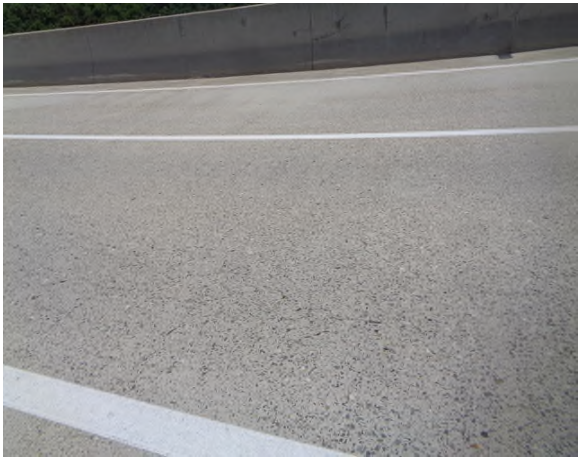
| 위 치 | 교면포장 상주방향 S2 | 위 치 | 교면포장 영천방향 S2 |

| 현 황 | 망상균열 (A=40.0m×6.0m) | 현 황 | 박리 (A=0.5m×0.3m) |

| 구 분 | | 점검 결과 | 조치 필요사항 |
|---|---|---|---|
| 상<br>부<br>구<br>조 | 교면포장 | · 망상균열<br>· 박리, 파손 | 단면보수<br>단면보수 |

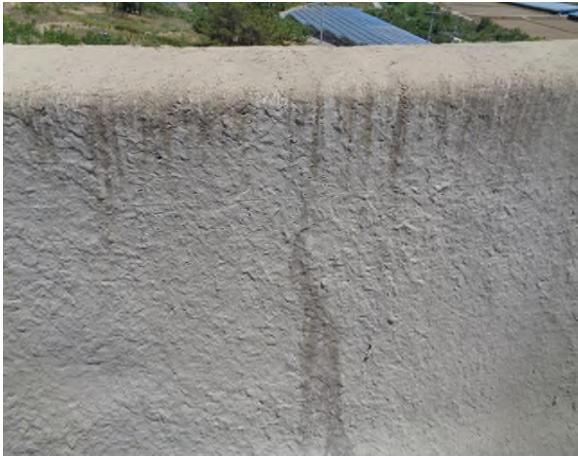
| 위 치 | 방호벽 상주방향 S2 | 위 치 | 방호벽 영천방향 S1 |

| 현 황 | 균열 (Cw<0.3mm) | 현 황 | 균열부백태 (A=0.1m×1.0m) |

| 구 분 | | 점검 결과 | 조치 필요사항 |
|---|---|---|---|
| | 난간(방호벽) | · 균열(폭0.3mm미만)<br>· 균열부백태 | 표면처리<br>표면처리 |

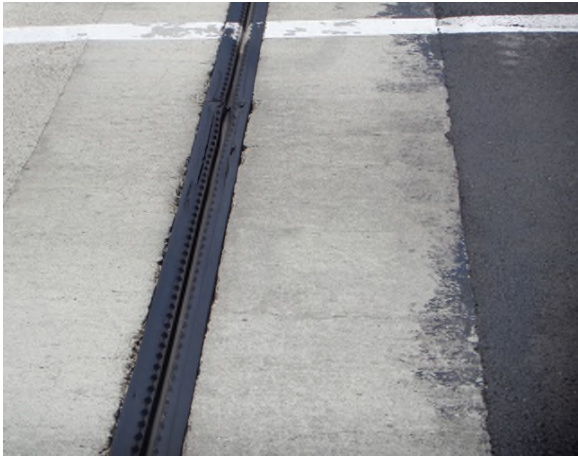
| 위 치 | 신축이음 상주방향 A1 | 위 치 | 신축이음 상주방향 A2 |

| 현 황 | 후타재 균열 (Cw<0.3mm) | 현 황 | 후타재 망상균열 (A=3.0m×0.5m) |

| 구 분 | | 점검 결과 | 조치 필요사항 |
|---|---|---|---|
| | 신축이음 | · 후타재 균열<br>· 후타재 망상균열<br>· 후타재 접속부 이격, 고무재 파손<br>· 이물질퇴적 | 표면처리<br>표면처리<br>유지관리<br>정비 |

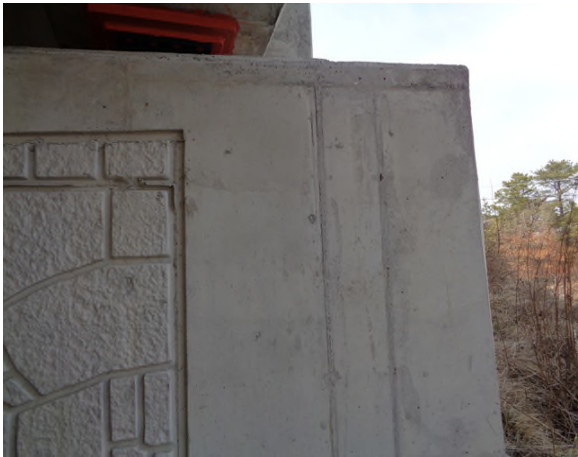
| 위 치 | 교대 상주방향 A1 | 위 치 | 교대 상주방향 A2 |

| 현 황 | 균열 ( $C_w < 0.3\text{mm}$ ) | 현 황 | 균열 ( $C_w \geq 0.3\text{mm}$ ) |

| 구 분 | | 점검 결과 | 조치 필요사항 |
|---|---|---|---|
| 하<br>부<br>구<br>조 | 교 대 | · 균열(폭0.3mm내/외)<br>· 망상균열, 백태<br>· 누수흔적 | 표면처리/주입보수<br>표면처리<br>표면처리 |

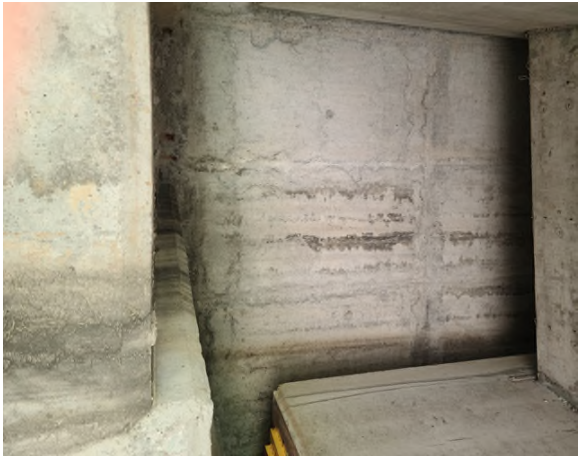
| 위 치 | 교대 영천방향 A1 | 위 치 | 교대 영천방향 A2 |

| 현 황 | 백태 ( $A = 0.1\text{m} \times 0.2\text{m}$ ) | 현 황 | 균열 ( $C_w < 0.3\text{mm}$ ) |

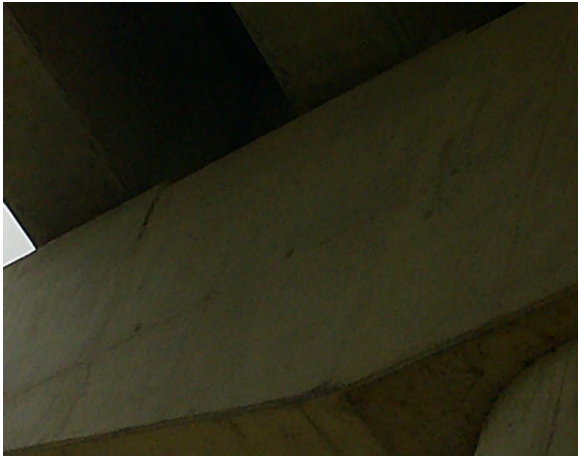
| 위 치 | 교각 상주방향 P1 | 위 치 | 교각 상주방향 P2 |

| 현 황 | 균열 ( $C_w < 0.3\text{mm}$ ) | 현 황 | 백태 ( $A = 0.2\text{m} \times 0.5\text{m}$ ) |

| 구 분 | | 점검 결과 | 조치 필요사항 |
|---|---|---|---|
| | 교 각 | · 균열(폭0.3mm미만), 망상균열, 표면오염<br>· 백태, 균열부 백태, 누수흔적<br>· 폐콘크리트 퇴적 | 표면처리<br>표면처리<br>정비 |

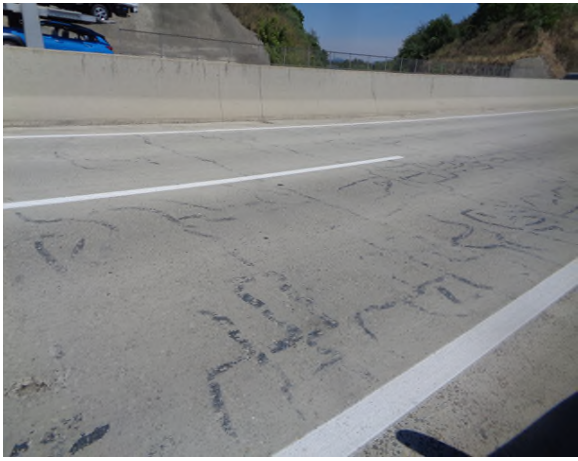
| 위 치 | 교면포장 영천방향 S1 | 위 치 | 교면포장 영천방향 S1 |

| 현 황 | 망상균열 (A=11.0m×2.0m) | 현 황 | 보수재 박리 (A=45.0m×3.0m) |

| 구 분 | | 점검 결과 | 조치 필요사항 |
|---|---|---|---|
| 상<br>부<br>구<br>조 | 교면포장 | · 망상균열<br>· 보수재 박리, 파손 | 표면처리<br>단면보수 |

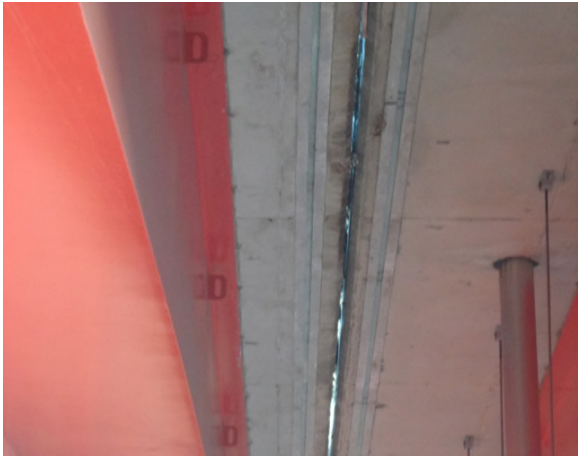
| 위 치 | 바닥판하면 상주방향 A1 | 위 치 | 신축이음 상주방향 A2 |

| 현 황 | 균열 (Cw<0.3mm) | 현 황 | 본체 고무재 파손 (L=0.5m) |

| 구 분 | | 점검 결과 | 조치 필요사항 |
|---|---|---|---|
| | 바닥판 | · 균열(폭0.3mm미만), 망상균열 | 표면처리 |

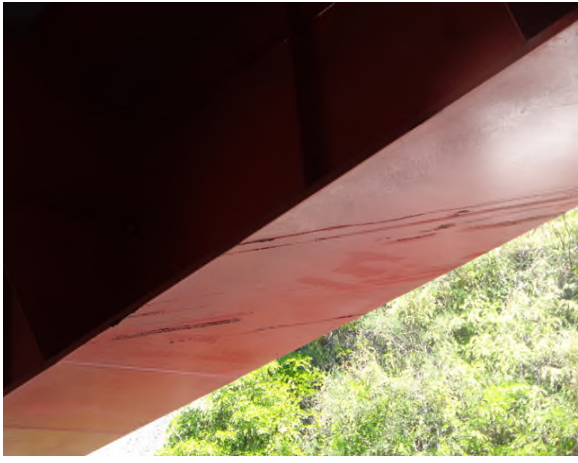
| 위 치 | 거더외부 상주방향 S1-G1 | 위 치 | 거더외부 상주방향 S1-G1 |

| 현 황 | 도장박락 (A=3.0m×2.0m) | 현 황 | 도장박락 (A=1.0m×1.0m) |

| 구 분 | | 점검 결과 | 조치 필요사항 |
|---|---|---|---|
| | 거 더 | · 도장박리, 긁힘, 손상 | 재도장 |

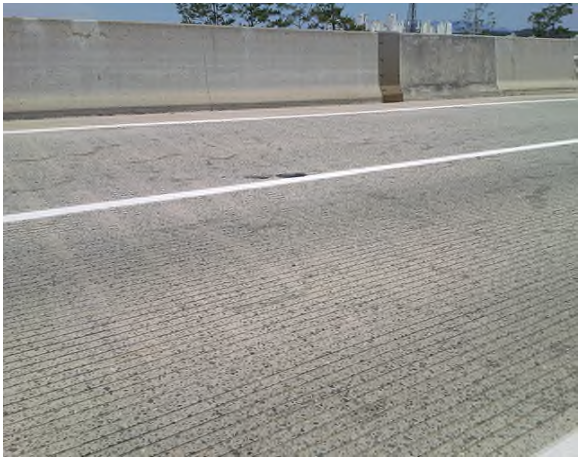
| 위 치 | 교면포장 상주방향 S1 | 위 치 | 교면포장 영천방향 S4 |

| 현 황 | 망상균열 (A=35.0m×9.0m) | 현 황 | 망상균열 (A=30.0m×8.0m) |

| 구 분 | | 점검 결과 | 조치 필요사항 |
|---|---|---|---|
| 상<br>부<br>구<br>조 | 교면포장 | · 망상균열, 포장파손 | 표면처리/단면보수 |

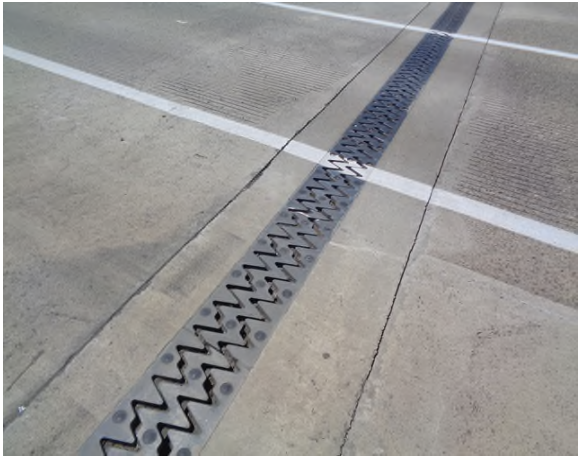
| 위 치 | 신축이음 상주방향 A1 | 위 치 | 신축이음 영천방향 P4 |

| 현 황 | 후타재 파손 (A=0.1m×0.5m) | 현 황 | 후타재 균열 (Cw<0.3mm) |

| 구 분 | | 점검 결과 | 조치 필요사항 |
|---|---|---|---|
| | 신축이음 | · 후타재 균열<br>· 후타재 파손<br>· 차수관 볼트 체결불량 및 볼트탈락 | 균열보수<br>단면보수<br>정비 |

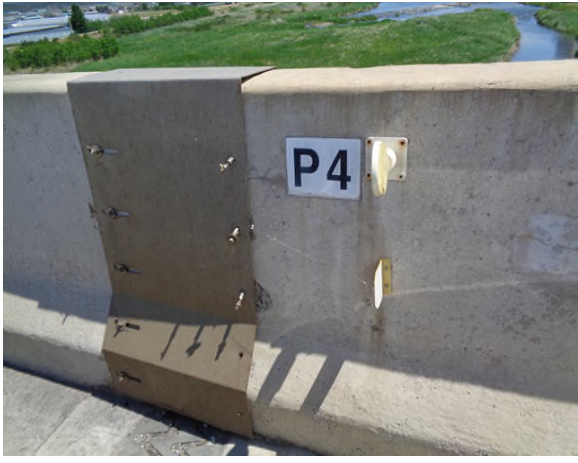
| 위 치 | 방호벽 상주방향 S5 | 위 치 | 방호벽 영천방향 S5 |

| 현 황 | 파손 (A=0.1m×0.1m) | 현 황 | 균열부백태 (A=0.2m×1.0m) |

| 구 분 | | 점검 결과 | 조치 필요사항 |
|---|---|---|---|
| | 난간(방호벽) | · 균열부백태<br>· 파손, 굽힘 | 표면처리<br>단면보수 |

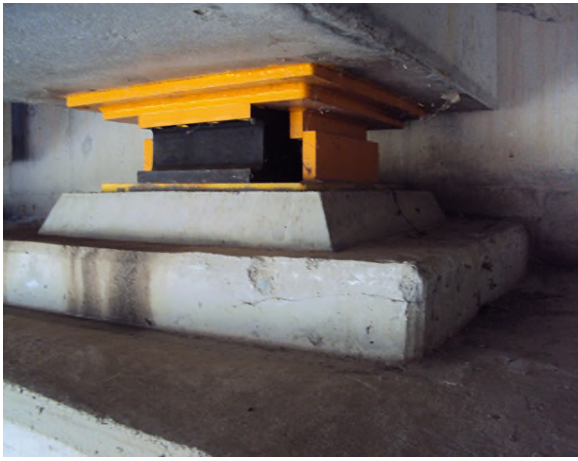
| 위 치 | 교량반침 상주방향 A2 SH3 | 위 치 | 교대 상주방향 A2 |

| 현 황 | 반침콘크리트 파손(A=0.1m×0.1m) | 현 황 | 균열(Cw<0.3mm) |

| 구 분 | | 점검 결과 | 조치 필요사항 |
|---|---|---|---|
| | 교량받침 | · 받침콘크리트 균열(폭0.3mm미만)<br>· 무수축몰탈 균열(폭0.3mm미만)<br>· 받침콘크리트 파손, 재료분리<br>· 스톱퍼 간섭 | 표면처리<br>표면처리<br>단면보수<br>유지관리 |

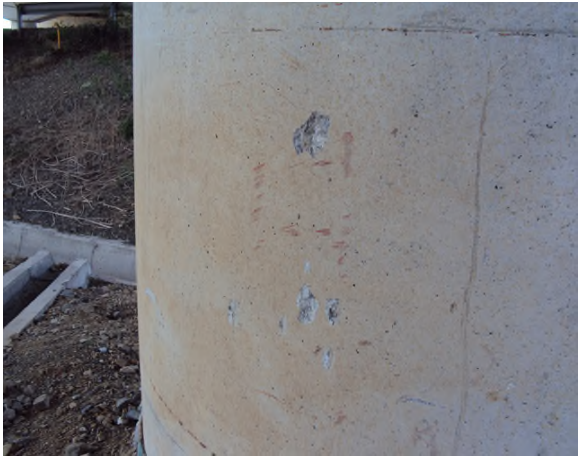
| 위 치 | 교각 상주방향 P10 | 위 치 | 교각 상주방향 P10 |

| 현 황 | 기둥부 파손(A=0.1m×0.1m) | 현 황 | 기둥부 망상균열(A=5.0m×2.0m) |

| 구 분 | | 점검 결과 | 조치 필요사항 |
|---|---|---|---|
| | 교 각 | · 균열(폭0.3mm미만)<br>· 망상균열<br>· 백태<br>· 파손 | 표면처리<br>표면처리<br>표면처리<br>단면보수 |

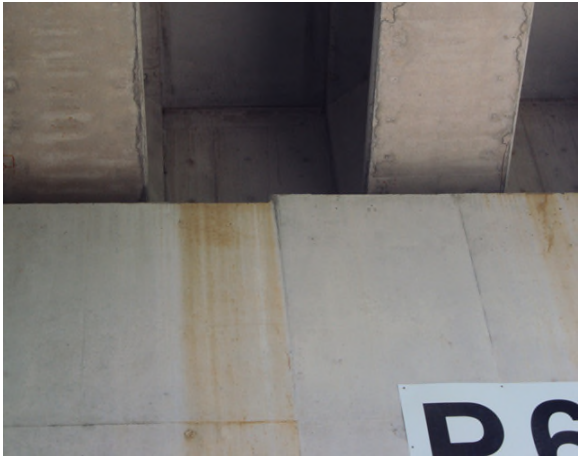
| 위 치 | 교각 영천방향 P6 | 위 치 | 교각 영천방향 P10 |

| 현 황 | 코핑부 균열(Cw<0.3mm) | 현 황 | 코핑부 균열(Cw<0.3mm) |

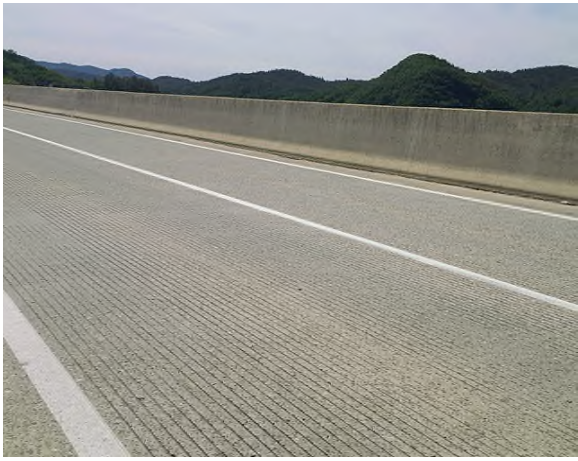
| 위 치 | 교면포장 상주방향 S1 | 위 치 | 교면포장 영천방향 S3 |

| 현 황 | 망상균열 (A=45.0m×8.0m) | 현 황 | 망상균열 (A=45.0m×5.0m) |

| 구 분 | | 점검 결과 | 조치 필요사항 |
|---|---|---|---|
| 상<br>부<br>구<br>조 | 교면포장 | · 망상균열 | 표면처리 |

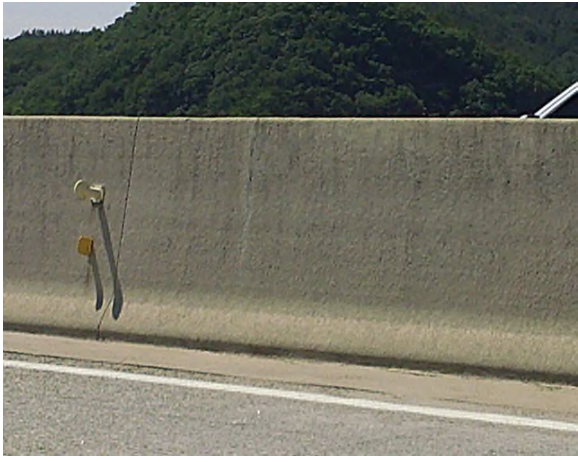
| 위 치 | 방호벽 상주방향 S3 | 위 치 | 방호벽 영천방향 S4 |

| 현 황 | 균열부백태 (A=0.2m×1.0m) | 현 황 | 균열부백태 (A=0.2m×1.0m) |

| 구 분 | | 점검 결과 | 조치 필요사항 |
|---|---|---|---|
| | 난간(방호벽) | · 균열부백태 | 표면처리 |

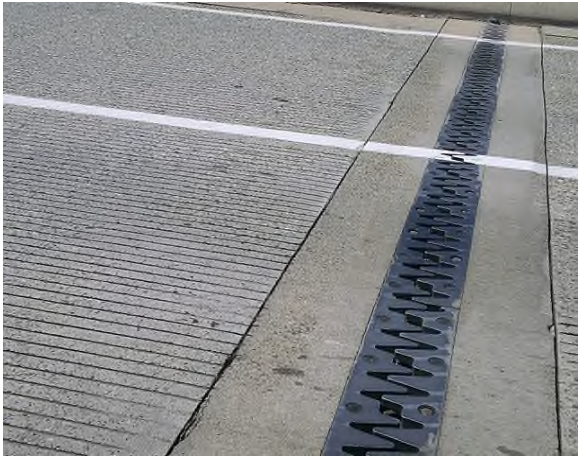
| 위 치 | 신축이음 상주방향 P2 | 위 치 | 신축이음 영천방향 A1 |

| 현 황 | 후타재 표면불량 (A=0.3m×6.0m) | 현 황 | 고무재 파손 |

| 구 분 | | 점검 결과 | 조치 필요사항 |
|---|---|---|---|
| | 신축이음 | · 후타재 균열<br>· 본체 고무재 파손<br>· 후타재 표면불량 및 박락<br>· 차수판 볼트 탈락 | 표면처리<br>유지관리<br>단면보수<br>정비 |
