## 2.22 화남1교 (7공구)

### 2) 현황표

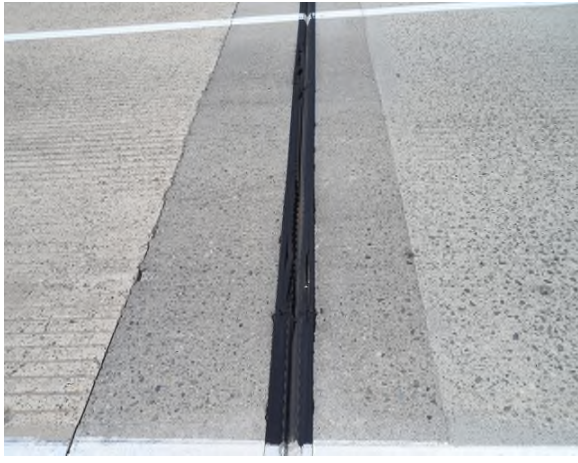
| 위 치 | 신축이음 상주방향 P2 | 위 치 | 신축이음 영천방향 A1 |

| 현 황 | 후타재 표면불량 (A=0.3m×6.0m) | 현 황 | 고무재 파손 |

| 구 분 | | 점검 결과 | 조치 필요사항 |
|---|---|---|---|
| | 신축이음 | · 후타재 균열<br>· 본체 고무재 파손<br>· 후타재 표면불량 및 박락<br>· 차수판 볼트 탈락 | 표면처리<br>유지관리<br>단면보수<br>정비 |

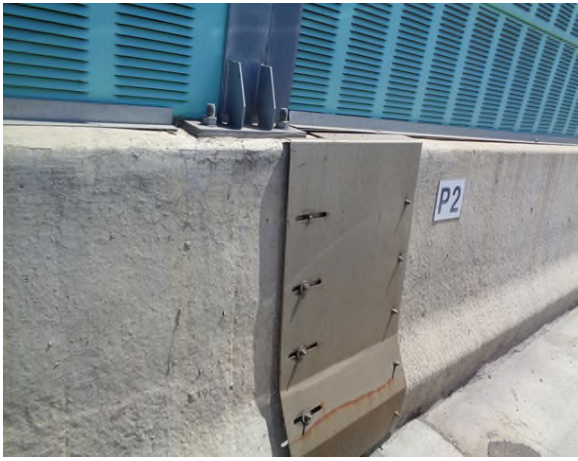
| 위 치 | 신축이음 상주방향 P2 | 위 치 | 교각 영천방향 P1 |

| 현 황 | 차수판 앵커 탈락 | 현 황 | 균열 ( $C_w < 0.3\text{mm}$ ) |

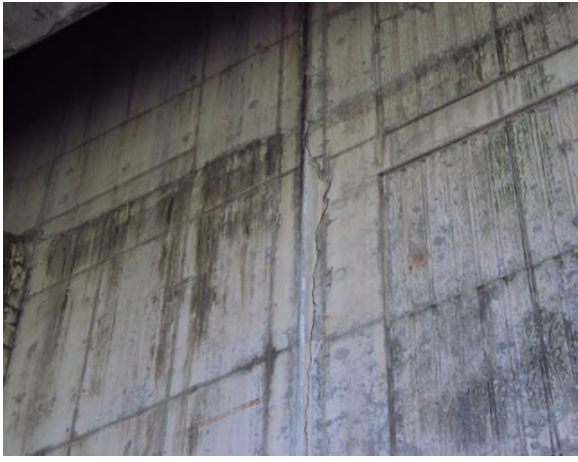
| 위 치 | 교대 상주방향 A1 | 위 치 | 교대 상주방향 A1 |

| 현 황 | 들뜸 ( $A=0.3\text{m} \times 6.0\text{m}$ ) | 현 황 | 백태 ( $A=0.1\text{m} \times 0.3\text{m}$ ) |

| 구 분 | | 점검 결과 | 조치 필요사항 |
|---|---|---|---|
| 하<br>부<br>구<br>조 | 교 대 | · 균열(폭0.3mm미만), 재균열<br>· 조인트부 들뜸<br>· 백태, 누수흔적 | 표면처리<br>단면보수<br>표면처리 |

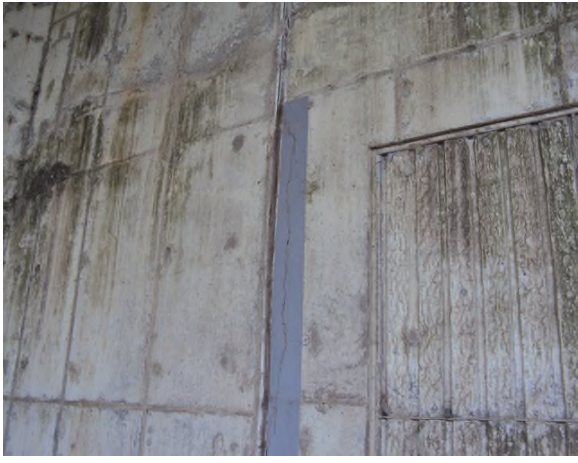
| 위 치 | 교대 영천방향 A2 | 위 치 | 교대 영천방향 A1 |

| 현 황 | 재균열 ( $C_w < 0.3\text{mm}$ ) | 현 황 | 균열 ( $C_w < 0.3\text{mm}$ ) |

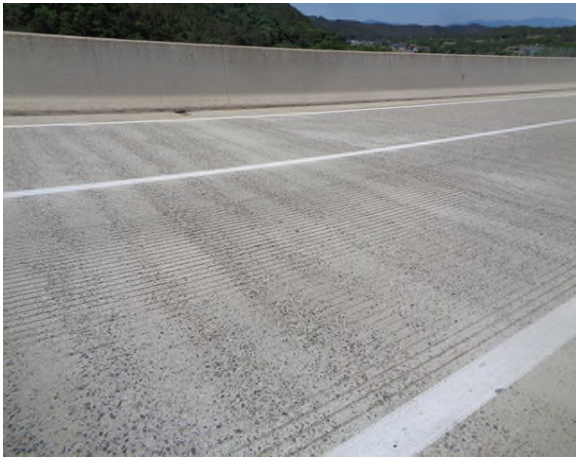
| 위 치 | 교면포장 상주방향 S4 | 위 치 | 교면포장 영천방향 S1 |
| 현 황 | 망상균열 ( $A=30.0\text{m} \times 3.0\text{m}$ ) | 현 황 | 망상균열 ( $A=35.0\text{m} \times 3.0\text{m}$ ) |

| 구 분 | | 점검 결과 | | 조치 필요사항 |
|---|---|---|---|---|
| 상<br>부<br>구<br>조 | 교면포장 | <ul style="list-style-type: none"> <li>· 망상균열, 포장균열</li> <li>· 들뜸, 재료분리, 파손</li> </ul> | | 표면처리<br>단면보수 |

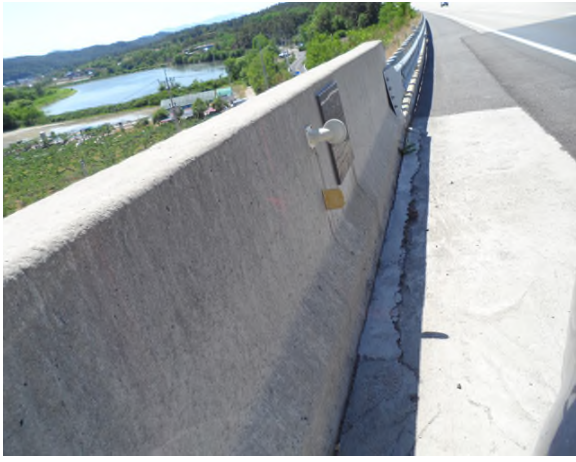
| 위 치 | 교면포장 영천방향 S1 | 위 치 | 방호벽 영천방향 S1 |
| 현 황 | 접속부 들뜸 ( $A=0.1\text{m} \times 4.0\text{m}$ ) | 현 황 | 중분대 균열부백태 ( $A=0.2\text{m} \times 2.0\text{m}$ ) |

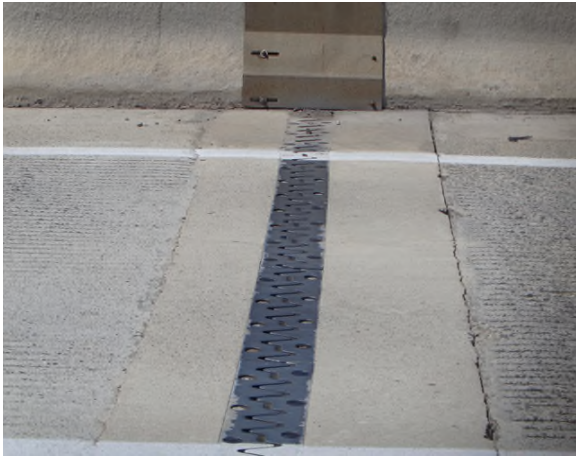
| 위 치 | 신축이음 상주방향 A1 | 위 치 | 신축이음 영천방향 A1 |
| 현 황 | 후타재 균열 ( $C_w < 0.3\text{mm}$ ) | 현 황 | 후타재 박리 ( $A=0.1\text{m} \times 1.0\text{m}$ ) |

| 구 분 | | 점검 결과 | | 조치 필요사항 |
|---|---|---|---|---|
| | 신축이음 | <ul style="list-style-type: none"> <li>· 후타재 균열, 망상균열</li> <li>· 후타재 박리, 탈락</li> <li>· 접속부 이격</li> <li>· 이물질퇴적</li> </ul> | | 표면처리<br>단면보수<br>유지관리<br>정비 |

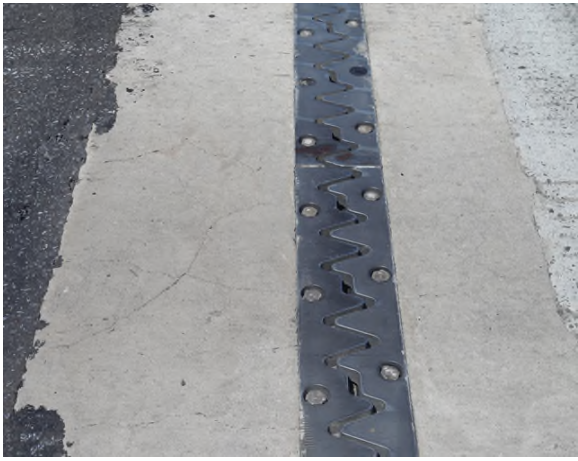
| 위 치 | 신축이음 영천방향 A1 | 위 치 | 교량받침 상주방향 A1 SH5 |
| 현 황 | 후타재 망상균열 (A=0.8m×2.0m) | 현 황 | 받침콘크리트 재료분리 (A=0.3m×0.2m) |

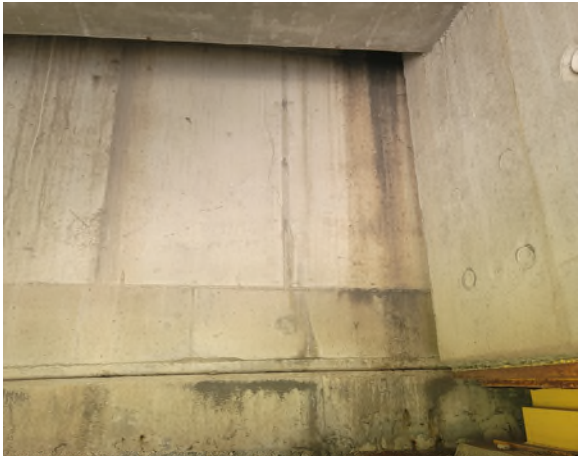
| 위 치 | 교대 상주방향 A1 | 위 치 | 교대 영천방향 A1 |
| 현 황 | 균열 (Cw<0.3mm) | 현 황 | 박리 (A=0.1m×0.2m) |

| 구 분 | | 점검 결과 | | 조치 필요사항 |
|---|---|---|---|---|
| 하<br>부<br>구<br>조 | 교 대 | <ul style="list-style-type: none"> <li>· 균열(폭0.3mm미만), 누수흔적, 백태, 체수, 망상균열</li> <li>· 폐콘크리트 퇴적</li> <li>· 조인트 실란트 파손</li> <li>· 박락, 파손</li> </ul> | | 표면처리<br>정비<br>실란트 충전<br>단면보수 |

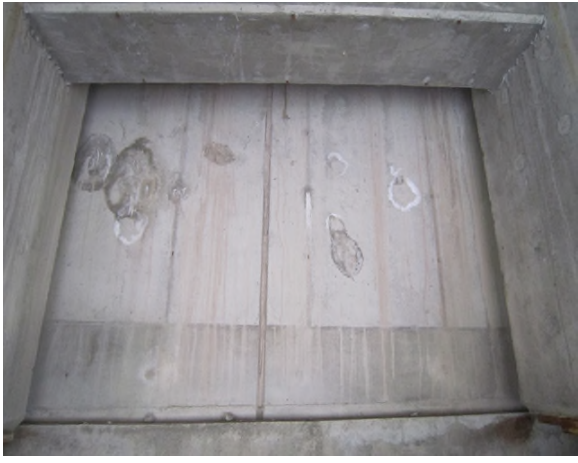
| 위 치 | 교대 영천방향 A1 | 위 치 | 교대 영천방향 A1 |
| 현 황 | 백태 (A=0.1m×0.2m) | 현 황 | 파손 (A=0.2m×0.2m) |

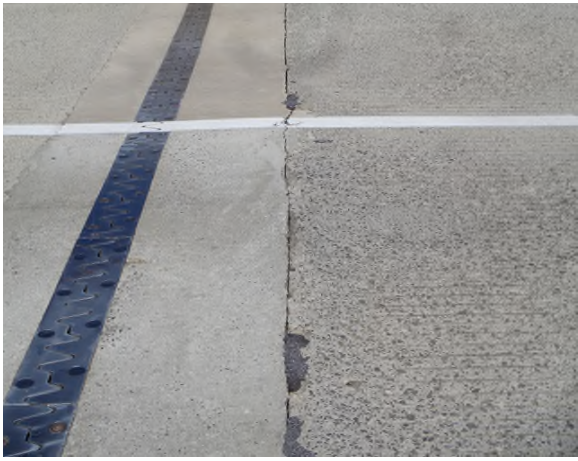
| 위 치 | 교면포장 상주방향 S1 | 위 치 | 교면포장 영천방향 S4 |
| 현 황 | 접속부 박락(A=0.1m×3.0m) | 현 황 | 접속부 파손(A=4.0m×0.3m) |

| 구 분 | | 점검 결과 | 조치 필요사항 |
|---|---|---|---|
| 상<br>부<br>구<br>조 | 교면포장 | · 접속부 박락<br>· 망상균열 | 단면보수<br>표면처리 |

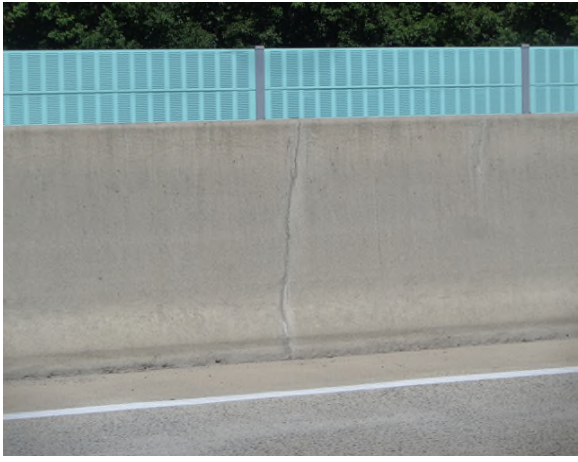
| 위 치 | 방호벽 상주방향 S1 | 위 치 | 방호벽 상주방향 S2 |
| 현 황 | 중분대 균열(Cw≥0.3mm) | 현 황 | 백태(A=0.1m×1.0m) |

| 구 분 | | 점검 결과 | 조치 필요사항 |
|---|---|---|---|
| | 난간(방호벽) | · 균열(폭0.3mm내/외)<br>· 백태 | 표면처리/주입보수<br>표면처리 |

| 구분 | 손상 내용 | 단위 | 물량 | 개소 | 보수공법 | 비고 |
|---|---|---|---|---|---|---|
| 방호벽 및 중분대 | 균열(0.3mm이상) | m | 1.5 | 1 | 주입보수 | |

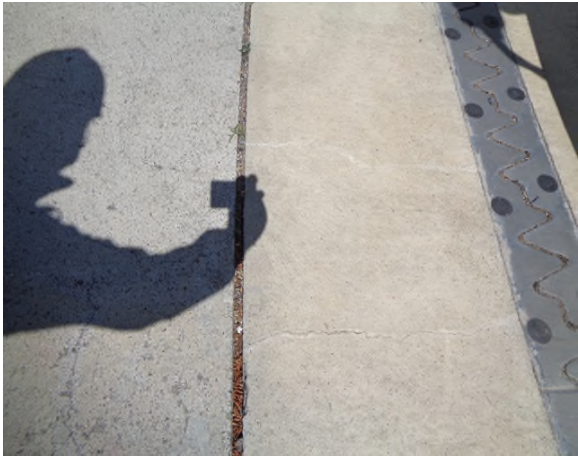
| 위 치 | 신축이음 상주방향 A2 | 위 치 | 신축이음 영천방향 A1 |
| 현 황 | 후타재 균열(Cw<0.3mm) | 현 황 | 후타재 균열(Cw<0.3mm) |

| 구 분 | | 점검 결과 | 조치 필요사항 |
|---|---|---|---|
| | 신축이음 | · 후타재 균열, 파손 | 표면처리/단면보수 |

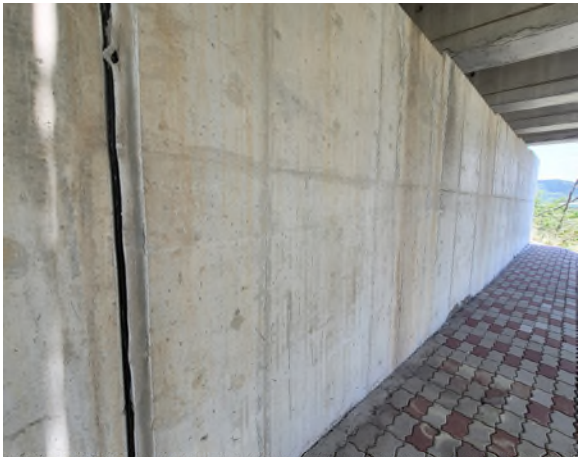
| 위 치 | 교대 상주방향 A1 | 위 치 | 교대 상주방향 A1 |
| 현 황 | 균열 ( $C_w < 0.3\text{mm}$ ) | 현 황 | 실란트 이격 ( $L = 4.0\text{m}$ ) |

| 구 분 | | 점검 결과 | 조치 필요사항 |
|---|---|---|---|
| 하<br>부<br>구<br>조 | 교 대 | · 균열(폭0.3mm미만), 백태, 누수흔적<br>· 이물질 퇴적, 폐콘크리트 퇴적<br>· 박리<br>· 법면침하<br>· 실란트 손상 | 표면처리<br>정비<br>단면보수<br>유지관리<br>실란트 충전 |

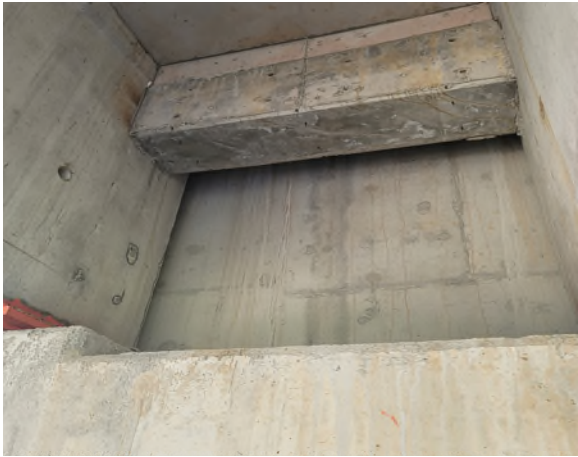
| 위 치 | 교대 상주방향 A2 | 위 치 | 교대 상주방향 A2 |
| 현 황 | 백태 ( $A = 0.5\text{m} \times 2.0\text{m}$ ) | 현 황 | 법면 보호블럭 밀림 |

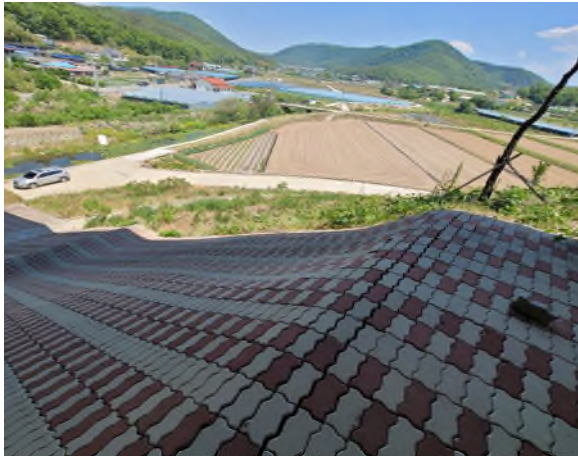
| 구 분 | | 점검 결과 | 조치 필요사항 |
|---|---|---|---|
| 점검자 의견 | | 내포교(10공구)의 외관조사 결과, 교면포장 접속부 박락, 망상균열, 배수 시설 배수구 막힘, 난간 균열 및 백태, 신축이음 후타재 균열, 교량받침 받침콘크리트 균열, 스톱퍼 간섭, 가로보 박리, 교대 및 교각 균열, 백태, 누수, 이물질 퇴적, 폐콘크리트 퇴적, 박리, 법면침하, 실란트 손상, 망상균열 등의 손상이 조사되었다. 기 손상부의 경우 주의관찰 및 내구성 증진을 위한 보수가 필요할 것으로 판단된다. 특히 교대 법면 침하 및 조인트 실란트 손상의 경우 주기적인 점검을 통한 손상의 진전 여부 파악 등의 유지관리가 요망된다. | |

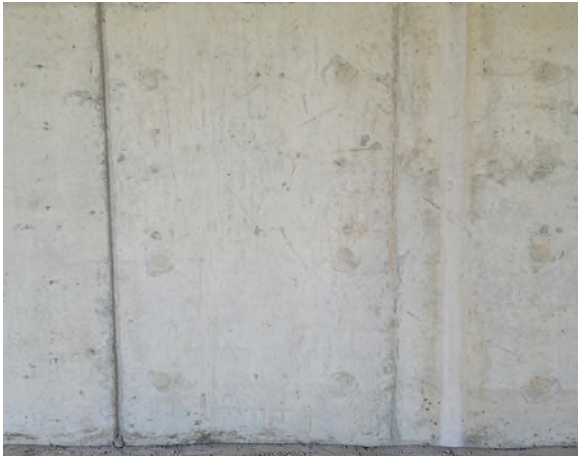
| 위 치 | 교대 영천방향 A1 | 위 치 | 교대 영천방향 A2 |
| 현 황 | 균열 ( $C_w < 0.3\text{mm}$ ) | 현 황 | 실란트 이격 ( $L = 2.0\text{m}$ ) |

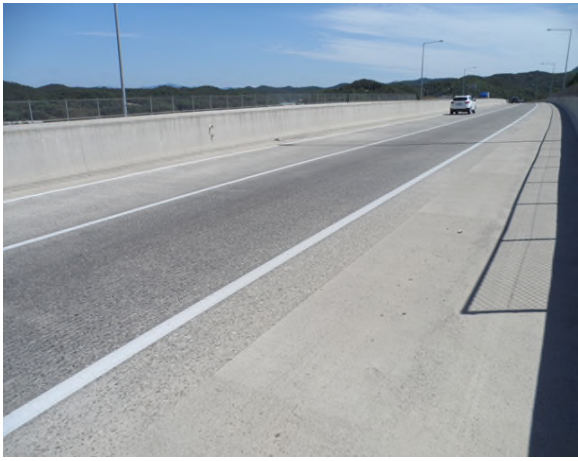
| 위 치 | 교면포장 상주방향 S1 | 위 치 | 교면포장 영천방향 S1 |
| 현 황 | 망상균열 (A=50.0m×3.0m) | 현 황 | 망상균열 (A=50.0m×6.0m) |

| 구 분 | | 점검 결과 | 조치 필요사항 |
|---|---|---|---|
| 상<br>부<br>구<br>조 | 교면포장 | · 망상균열, 포장균열, 재료분리, 포장파손 | 표면처리/단면보수 |

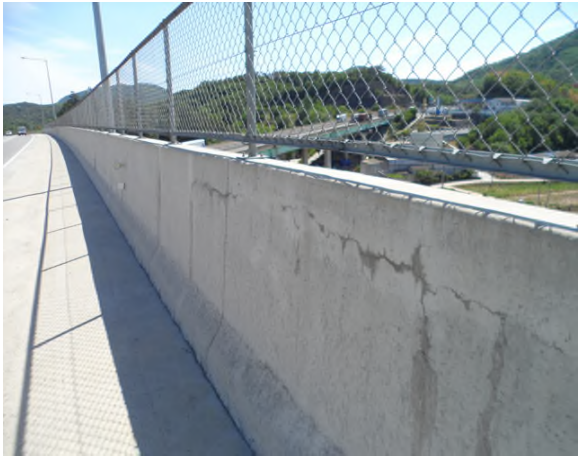
| 위 치 | 방호벽 상주방향 S3 | 위 치 | 방호벽 영천방향 S1 |
| 현 황 | 균열부백태 (A=0.2m×1.0m) | 현 황 | 균열부백태 (A=0.2m×1.0m) |

| 구 분 | | 점검 결과 | 조치 필요사항 |
|---|---|---|---|
| | 난간(방호벽) | · 균열부백태, 망상균열 및 백태 | 표면처리 |

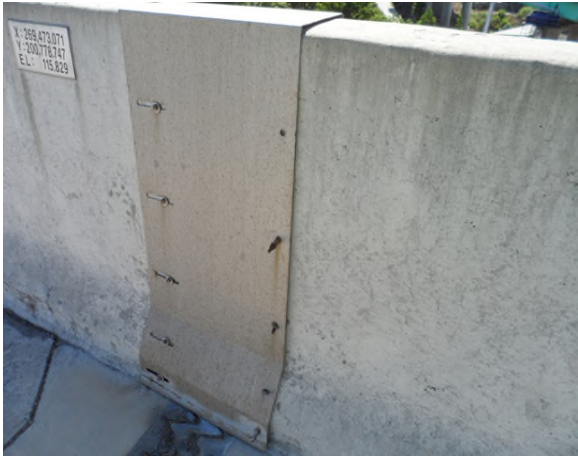
| 위 치 | 신축이음 상주방향 A1 | 위 치 | 신축이음 영천방향 A1 |
| 현 황 | 차수판 앵커 탈락(5EA) | 현 황 | 후타재 파손 (A=0.2m×1.5m) |

| 구 분 | | 점검 결과 | 조치 필요사항 |
|---|---|---|---|
| | 신축이음 | · 후타재 균열<br>· 후타재 접속부 이격<br>· 이물질퇴적, 차수판 볼트 탈락 | 표면처리<br>유지관리<br>정비 |

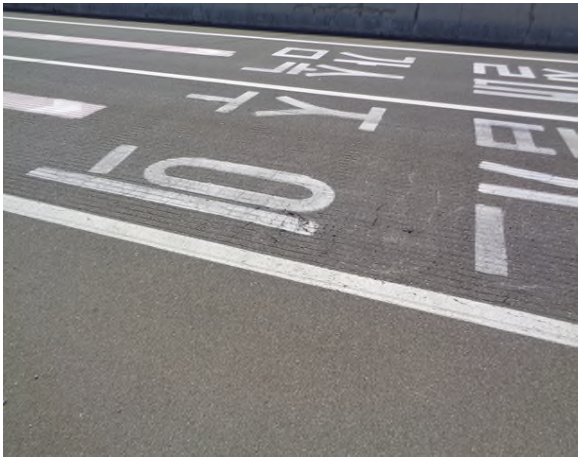
| 위 치 | 교면포장 S10 | 위 치 | 교면포장 S14 |
| 현 황 | 아스콘 파손 (A=1.0m×0.1m) | 현 황 | 아스콘 파손 (A=1.0m×0.1m) |

| 구 분 | | 점검 결과 | 조치 필요사항 |
|---|---|---|---|
| 상<br>부<br>구<br>조 | 교면포장 | · 아스콘 밀림 및 굽힘, 파손<br>· 아스콘 균열, 망상균열 | 표면처리/단면보수<br>표면처리 |

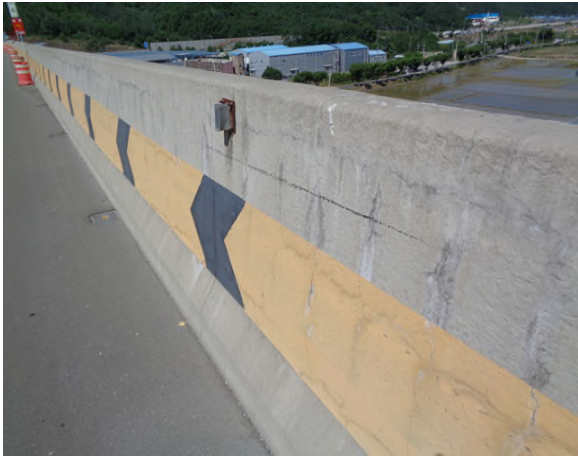
| 위 치 | 방호벽 S08 | 위 치 | 방호벽 S11 |
| 현 황 | 백태 (A=0.1m×1.5m) | 현 황 | 파손 (A=0.3m×0.4m) |

| 구 분 | | 점검 결과 | 조치 필요사항 |
|---|---|---|---|
| | 난간(방호벽) | · 균열(폭0.3mm미만), 균열부백태<br>· 파손 | 표면처리<br>단면보수 |

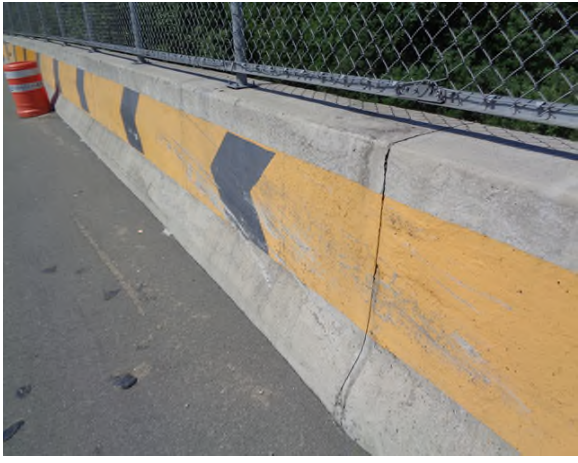
| 위 치 | 방호벽 S14 | 위 치 | 배수시설 S08 |
| 현 황 | 파손 (A=0.3m×0.3m) | 현 황 | 그레이팅 파손 |

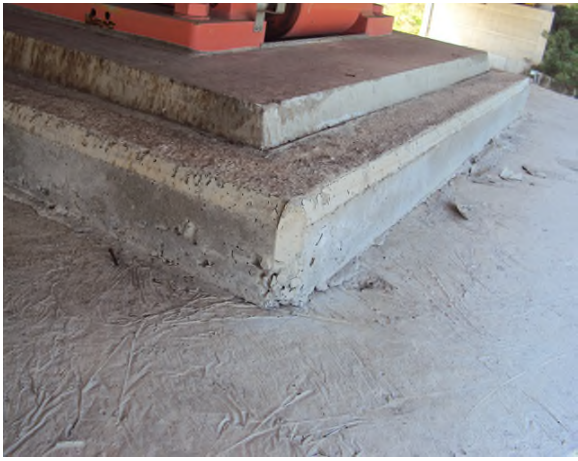
| 위 치 | 교량받침 P13 SH2 | 위 치 | 교량받침 P11 SH1 |
| 현 황 | 받침콘크리트 재료분리(A=0.1m×0.1m) | 현 황 | 무수축물탈 균열(Cw<0.3mm) |

| 구 분 | | 점검 결과 | 조치 필요사항 |
|---|---|---|---|
| | 교량받침 | · 무수축물탈 균열(폭0.3mm미만)<br>· 무수축물탈 박리, 박락<br>· 받침콘크리트 재료분리, 도장박리 | 표면처리<br>단면보수<br>단면보수/재도장 |

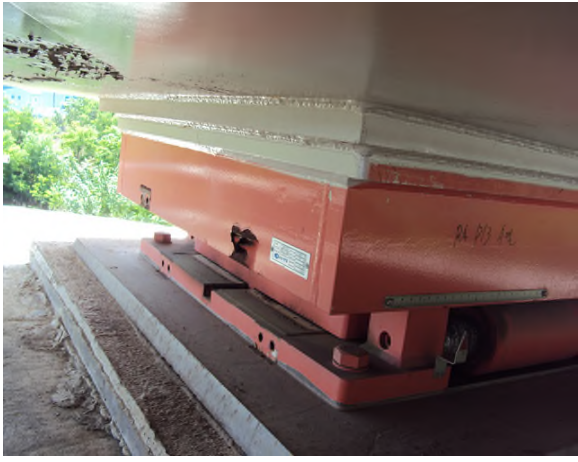
| 위 치 | 교량받침 P13 SH1 | 위 치 | 거터외부 S12 G2 |
| 현 황 | 도장박리(A=0.1m×0.1m) | 현 황 | 도장박리(A=0.4m×0.5m) |

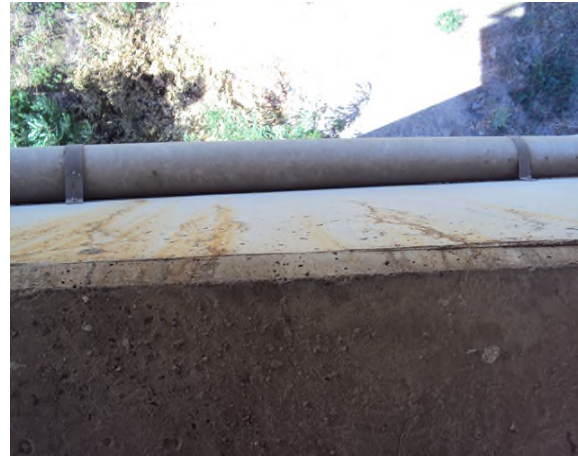
| 위 치 | 교각 P11 | 위 치 | 교각 P11 |
| 현 황 | 코핑부 표면박리 (A=9.0m×1.0m) | 현 황 | 재료분리 및 철근노출(A=0.5m×0.3m) |

| 구 분 | | 점검 결과 | 조치 필요사항 |
|---|---|---|---|
| | 교 각 | · 균열(폭0.3mm내/외), 망상균열, 백태<br>· 철근노출/피복부족, 재료분리 및 철근노출, 파손<br>· 박리, 재료분리, 표면불량 | 표면처리/주입보수<br>단면보수+방청<br>단면보수 |

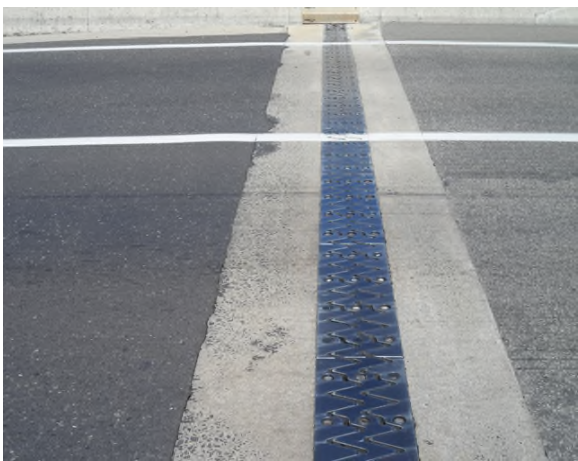
| 위 치 | 신축이음 A1 | 위 치 | 교량받침 P1 SH2 |
| 현 황 | 후타재 균열( $Cw < 0.3mm$ ) | 현 황 | 무수축물탈 균열( $Cw < 0.3mm$ ) |

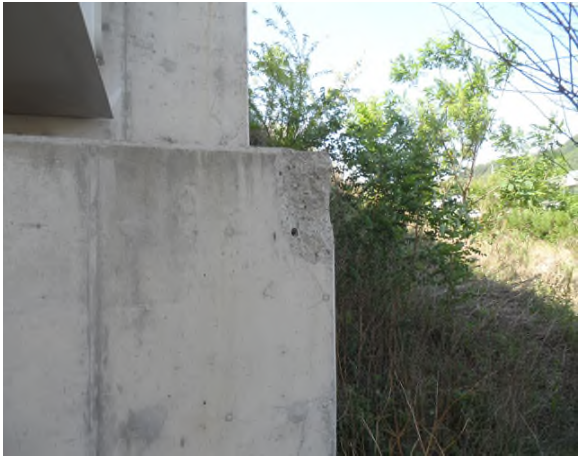
| 위 치 | 교대 A1 | 위 치 | 교대 A1 |

| 현 황 | 박락( $A = 0.4m \times 0.5m$ ) | 현 황 | 박리( $A = 1.5m \times 1.5m$ ) |

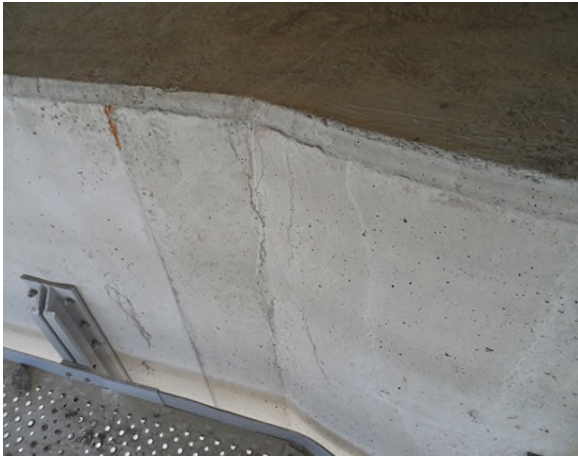
| 위 치 | 교각 P1 | 위 치 | 교각 P3 |

| 현 황 | 균열( $Cw \geq 0.3mm$ ) | 현 황 | 균열( $Cw \geq 0.3mm$ ) |

| 구분 | 손상 내용 | 단위 | 물량 | 개소 | 보수공법 | 비고 |
|---|---|---|---|---|---|---|
| | 균열(0.3mm이상) | m | 11.5 | 4 | 주입보수 | 하자 |
