## 2.34 영천절토 34

영천절토 34 (관리이정 1.890~2.150km / 5공구 군위R-A(중양)STA.1+890~2+150)

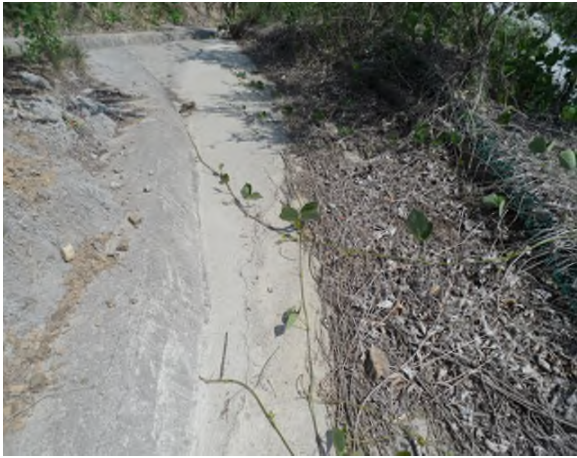
| 위 치 | 1소단배수로 낙성방지울타리 | 위 치 | STA 1+950 1소단배수로 |

| 현 황 | 전경 | 현 황 | 중균열 (L=5.0m) |

| 구 분 | 손상 내용 | 단위 | 물량 | 개소 | 보수방안 | 비고 |
|---|---|---|---|---|---|---|
| 배수시설 | 소단배수로 균열 | m | 23.0 | 10 | 주입보수 | |

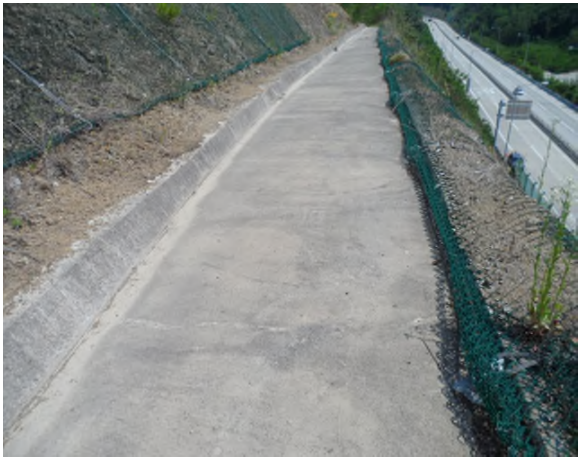
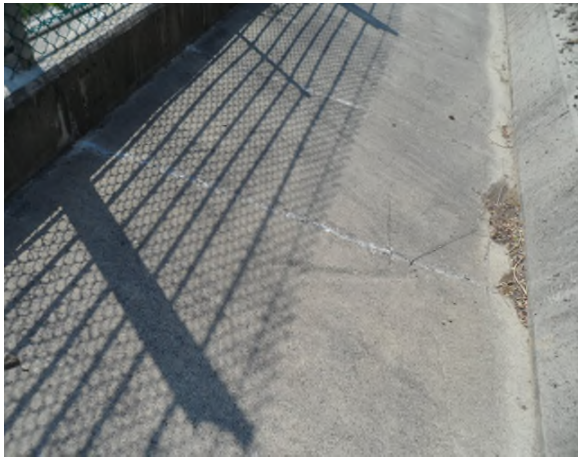
| 위 치 | STA 2+030 1소단배수로 | 위 치 | STA 2+030 1소단배수로 |

| 현 황 | 균열 (L=2.0m) | 현 황 | 균열 (L=2.0m) |

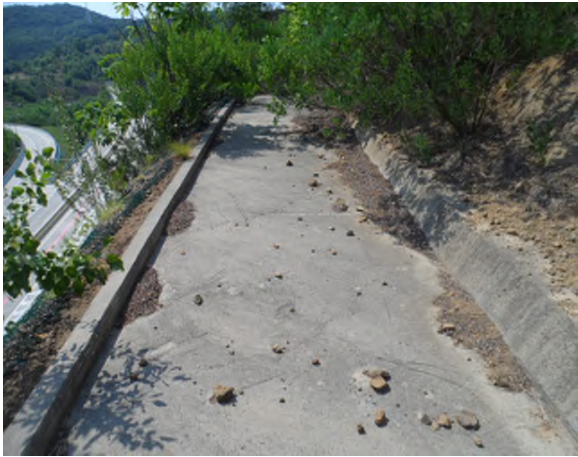
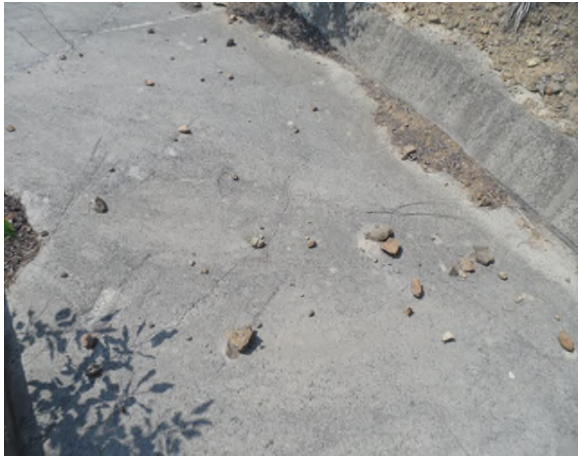
| 위 치 | STA 2+100 1소단배수로 | 위 치 | STA 2+100 1소단배수로 |

| 현 황 | 망상균열 (A=20.0m×2.0m) | 현 황 | 망상균열 (A=20.0m×2.0m) |

| 구 분 | 손상 내용 | 단위 | 물량 | 개소 | 보수방안 | 비고 |
|---|---|---|---|---|---|---|
| | 소단배수로 망상균열 | m <sup>2</sup> | 40.0 | 1 | 균열보수 | |

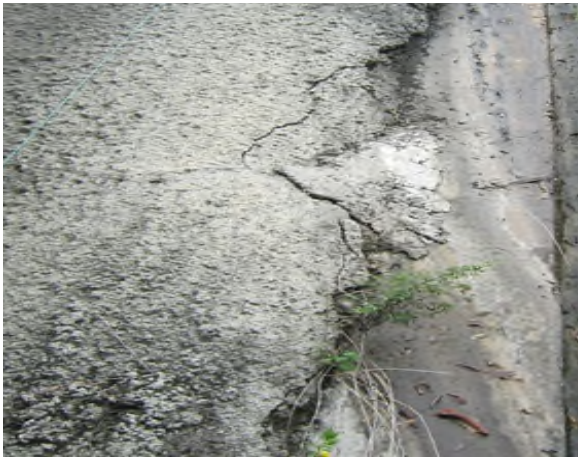
| 위 치 | STA 54.47k 1단 숯크리트 | 위 치 | STA 54.580k 3단 숯크리트 |

| 현 황 | 들뜸 (A=0.3m×4.0m) | 현 황 | 들뜸 (A=2.0m×10.0m) |

| 점검내용 | | 점 검 결 과 | | |
|---|---|---|---|---|
| 점검자<br>의견 | <p>상주절토 37 사면은 사면에 보호/보강공 및 식생공이 시공되어 있으며, 암의 풍화등급은 약한풍화(SW) ~ 심한풍화(HW) 정도이다. 상부자연사면 절토부의 경우 현재 절토부는 양호하나, 사면부로 지표수유입 가능성이 있으므로 측구설치가 요망된다. 소단배수로에 발생한 균열은 주입보수가 필요하며, 배수시설의 배수기능은 양호한 것으로 확인되었다. 사면보호/보강시설은 기능발휘에 문제가 없으나, 54.580k 부근의 숯크리트 들뜸은 상부로부터의 지표수 및 침투수 등에 의한 손상으로 사면의 안정성을 위해 단면보수를 실시하는 유지관리가 필요하다.</p> | | | |

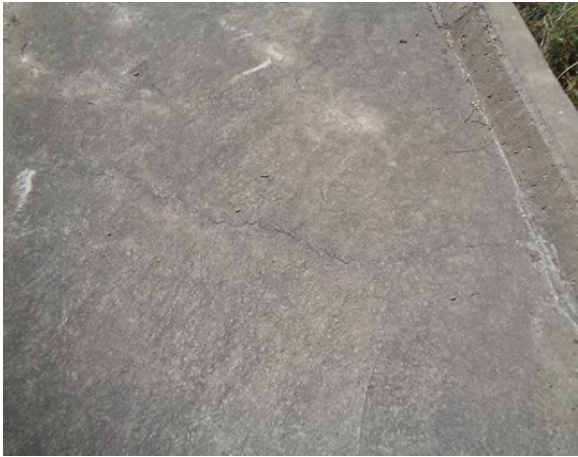
| 위 치 | STA 54.60k 1소단배수로 | 위 치 | STA 54.60k 1소단배수로 |

| 현 황 | 균열 (L=20.0m) | 현 황 | 균열 (L=20.0m) |

| 구 분 | 손상 내용 | 단위 | 물량 | 개소 | 보수방안 | 비고 |
|---|---|---|---|---|---|---|
| 배수시설 | 소단배수로 균열 | m | 20.0 | 1 | 주입보수 | |

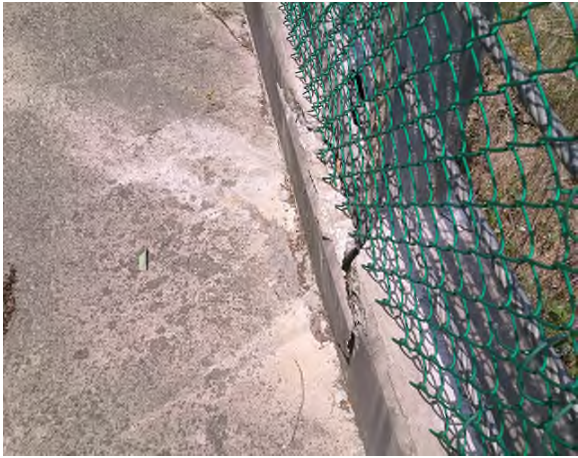
| 위 치 | STA 54.70k 1소단배수로 | 위 치 | STA 54.74k 1소단배수로 |

| 현 황 | 파손(A=0.4m×1.0m) | 현 황 | 파손(A=0.4m×0.5m) |

| 구 분 | 점검 결과 | 보수·보강 방안 |
|---|---|---|
| 배수시설 | 소단배수로 균열<br>소단배수로 파손<br>소단배수로 토사퇴적<br>산마루측구 균열<br>산마루측구 파손 | 주입보수<br>단면보수<br>정비<br>주입보수<br>단면보수 |

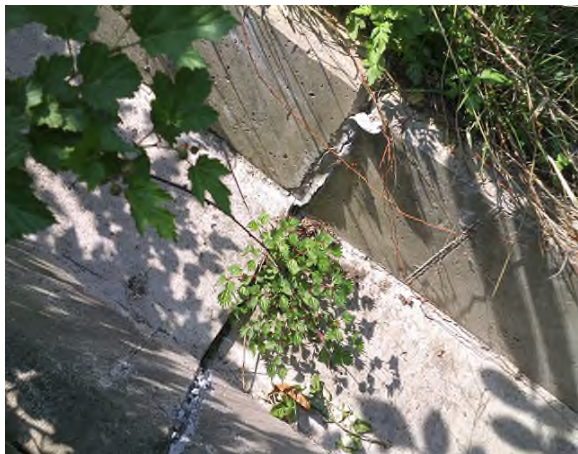
| 위 치 | STA 54.80k 산마루측구 | 위 치 | STA 54.84k 1소단배수로 |

| 현 황 | 파손(A=0.2m×0.5m) | 현 황 | 균열(L=2.0m) |

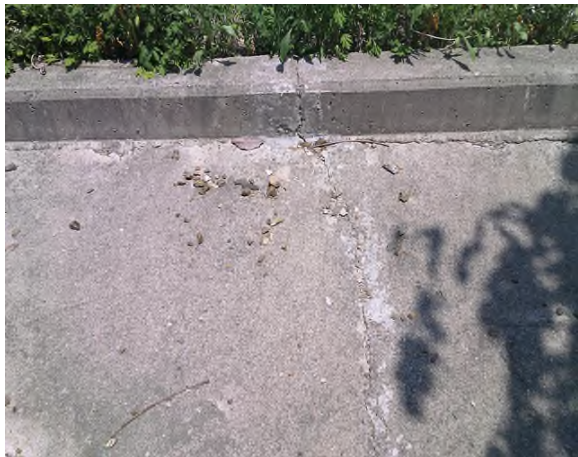
| 위 치 | STA 54.84k 1소단배수로 | 위 치 | STA 54.88k 1소단배수로 |

| 현 황 | 균열(L=2.0m) | 현 황 | 균열(L=2.0m) |

| 구 분 | 손상 내용 | 단위 | 물량 | 개소 | 보수방안 | 비고 |
|---|---|---|---|---|---|---|
| 배수시설 | 소단배수로 균열 | m | 14.0 | 7 | 주입보수 | |

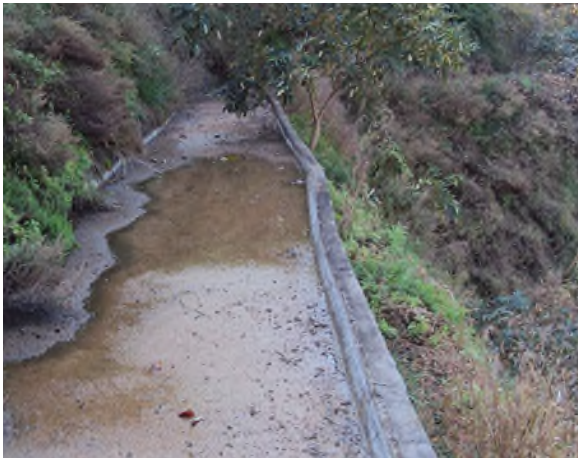
| 위 치 | STA 57.91k 수직도수로 | 위 치 | — |

| 현 황 | 구배불량으로 인한 체수(L=20.0m) | 현 황 | — |

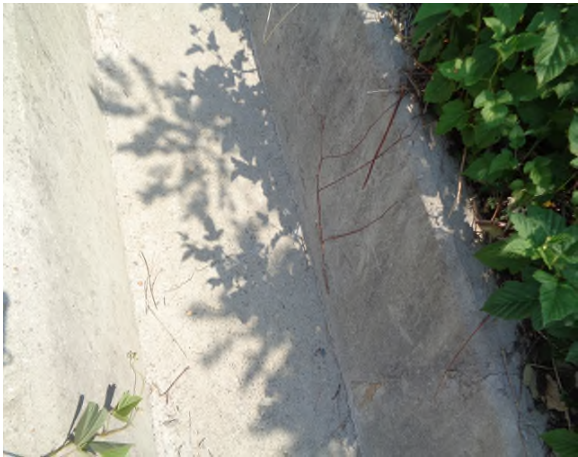
| 위 치 | STA 58.97k 산마루측구 | 위 치 | STA 59.03k 산마루측구 |

| 현 황 | 균열 (L=0.5m) | 현 황 | 균열 (L=0.5m) |

| 구 분 | 손상 내용 | 단위 | 물량 | 개소 | 보수방안 | 비고 |
|---|---|---|---|---|---|---|
| | 산마루측구 균열 | m | 4.5 | 4 | 주입보수 | |

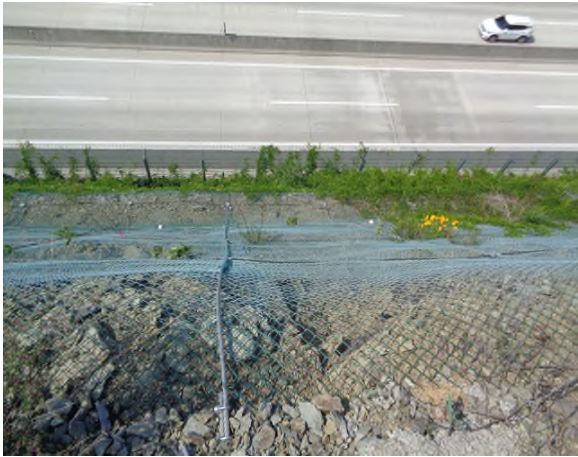
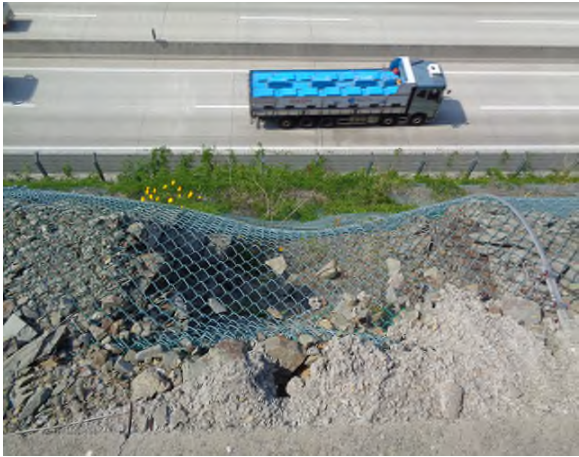
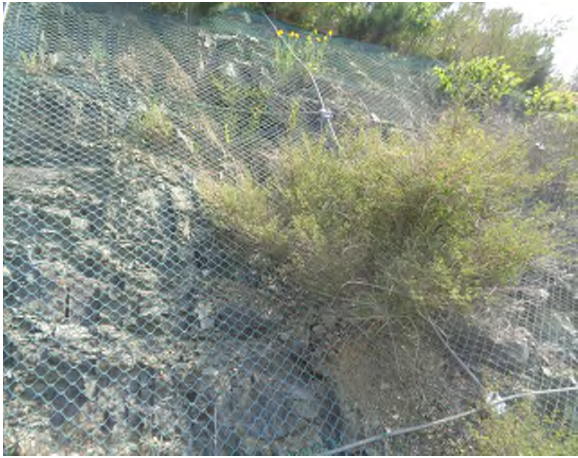
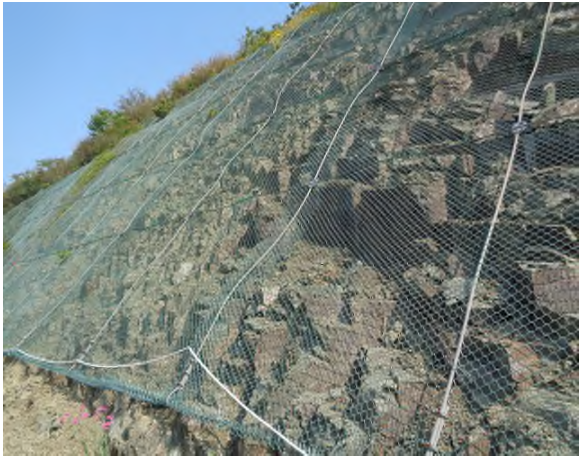
| 위 치 | 전구간 | 위 치 | 전구간 |

| 현 황 | 이완암 우려구간 | 현 황 | 이완암 우려구간 |

| 점검내용 | | 점 검 결 과 | | |
|---|---|---|---|---|
| 점검자<br>의견 | <p>상주절토 43 사면은 사면 전반에 걸쳐 식생공, 배수시설, 보호시설이 설치되어 있으며, 풍화등급은 약한풍화(SW) ~ 보통풍화(MW) 정도이다. 상부자연사면 및 사면부는 전반적으로 양호한 상태이나, 암맥으로 인한 이완암 우려구간은 주의관찰이 요망된다. 배수시설에 기 손상인 균열은 균열보수를 실시하여, 배수로의 내구성 확보가 필요하다. 사면보호/보강시설은 기능발휘에 큰 문제가 없는 양호한 상태로 조사되었다.</p> | | | |

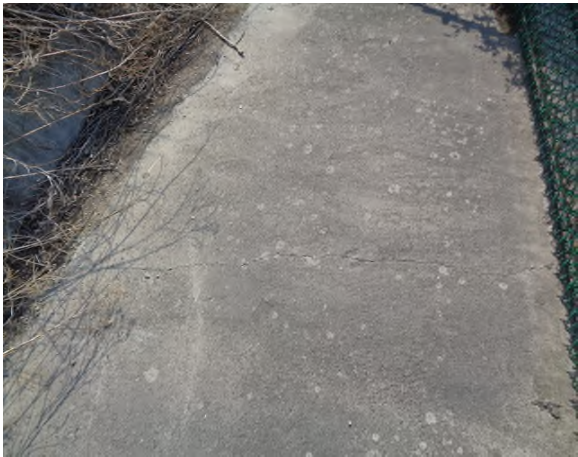
| 위 치 | STA 66.52k 1소단배수로 | 위 치 | STA 66.53k 1소단배수로 |
| 현 황 | 균열 (L=2.0m) | 현 황 | 폐자재 적치 |

| 구 분 | 점검 결과 | 보수·보강 방안 |
|---|---|---|
| 배수시설 | 소단배수로 균열<br>소단배수로 자재적치 | 주입보수<br>정리 |

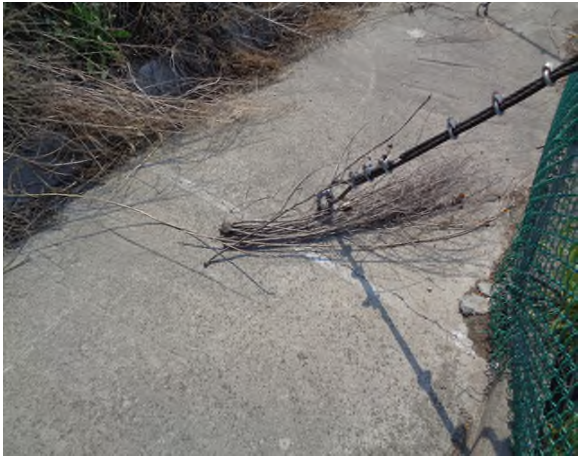
| 위 치 | STA 66.57k 1소단배수로 | 위 치 | — |

| 현 황 | 균열 (L=2.0m) | 현 황 | — |

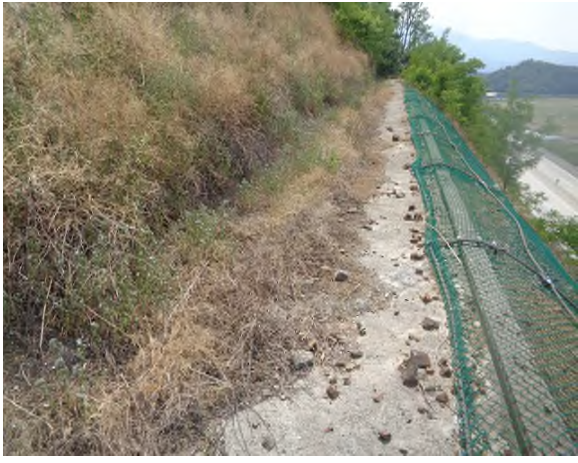
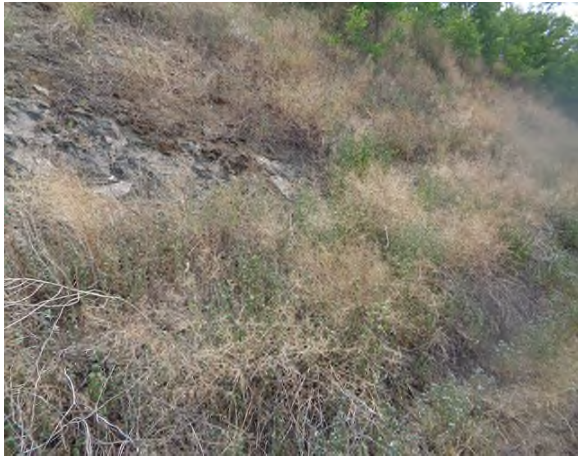
| 위 치 | STA 69.13~69.17k 1소단배수로 | 위 치 | STA 69.13~69.17k 1소단배수로 |

| 현 황 | 토사퇴적 (L=40.0m) | 현 황 | 토사퇴적 (L=40.0m) |

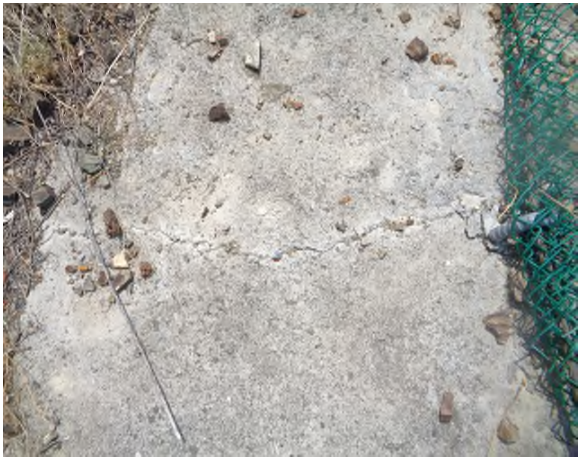
| 위 치 | STA 69.17k 1소단배수로 | 위 치 | STA 69.18k 1소단배수로 |

| 현 황 | 균열 (L=2.0m) | 현 황 | 균열 (L=2.0m) |

| 구 분 | 손상 내용 | 단위 | 물량 | 개소 | 보수방안 | 비고 |
|---|---|---|---|---|---|---|
| 배수시설 | 소단배수로 균열 | m | 16.0 | 8 | 주입보수 | |

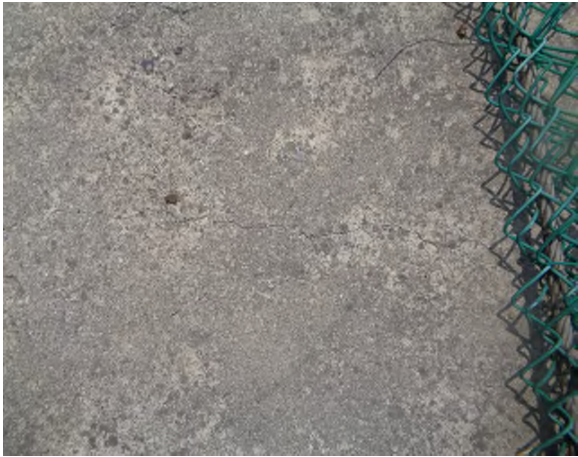
| 위 치 | STA 69.19k 1소단배수로 | 위 치 | STA 69.20k 1소단배수로 |

| 현 황 | 균열 (L=2.0m) | 현 황 | 균열 (L=2.0m) |

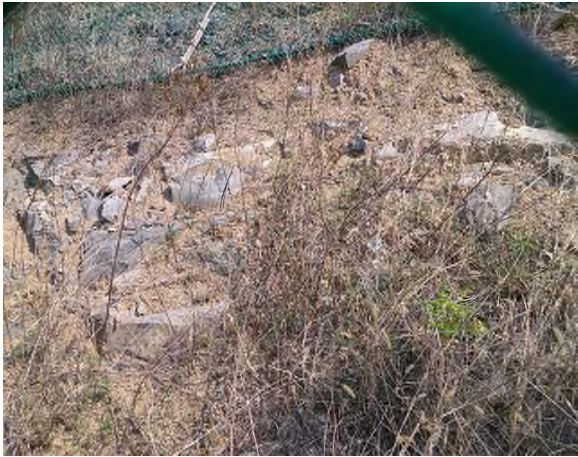
| 위 치 | STA 70.75k 1단 | 위 치 | — |

| 현 황 | 심한풍화 | 현 황 | — |

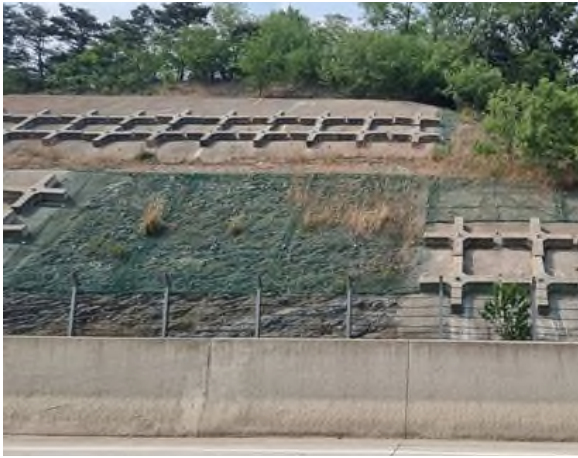
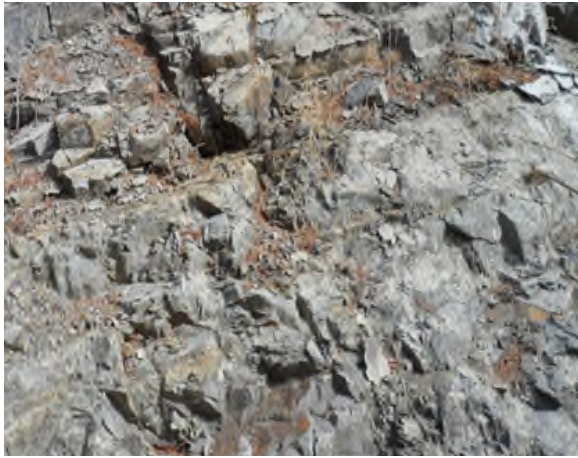
| 위 치 | STA 71.05~71.08k 1단 사면 | 위 치 | STA 71.05~71.08k 1단 사면 |

| 현 황 | 심한풍화 | 현 황 | 심한풍화 |

| 점검내용 | | 점 검 결 과 | | |
|---|---|---|---|---|
| 점검자<br>의견 | | 상주절토 49 사면은 사면 전반에 걸쳐 보호시설이 설치되어 있으며, 풍화등급은 약한풍화(SW) ~ 심한풍화(HW) 정도이다. 상부자연사면 및 사면부는 손상이 없는 상태이며, 심한풍화는 낙석방지망 및 낙석방지울타리 설치로 인해 위험성은 낮으나, 공용기간 증가에 따른 지표수유입, 충전물유실 등이 발생할 수 있으므로, 주의관찰이 요망된다. 배수시설은 없는 것으로 조사되었다. 사면보호/보강시설은 기능발휘에 큰 문제가 없는 양호한 상태로 조사되었다. | | |

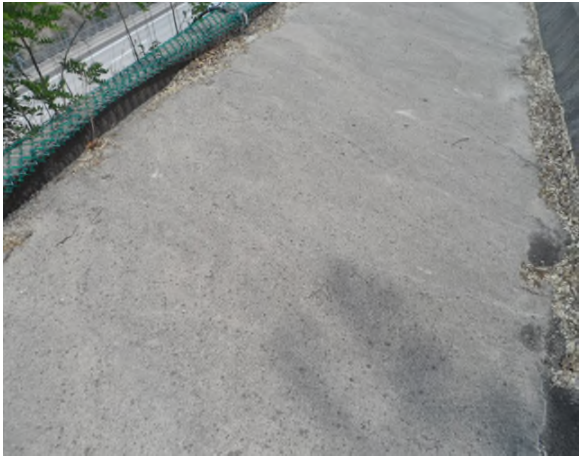
| 위 치 | 소단배수로 | 위 치 | STA 72.46k 1소단배수로 |

| 현 황 | 전경 | 현 황 | 균열(L=3.0m) |

| 점검내용 | | 점 검 결 과 | | |
|---|---|---|---|---|
| 점검자<br>의견 | <p>영천절토 51 사면은 사면 전반에 걸쳐 식생공, 배수시설, 보호시설이 설치되어 있으며, 풍화등급은 약한풍화(SW) ~ 심한풍화(HW) 정도이다. 상부자연사면 및 사면부는 손상이 없는 상태이며, 심한풍화는 낙석방지망 및 낙석방지울타리 설치로 인해 위험성은 낮으나, 공용기간 증가에 따른 충전물유실 등의 손상이 발생할 수 있으므로, 주의관찰이 요망된다. 배수시설에 발생한 균열은 기 손상으로 배수로의 내구성확보 및 원활한 배수기능 확보를 위해 균열보수가 필요하다. 사면보호/보강시설은 기능발휘에 큰 문제가 없는 양호한 상태로 조사되었다.</p> | | | |

| 구 분 | 점검 결과 | 보수·보강 방안 |
|---|---|---|
| 배수시설 | 소단배수로 균열 | 주입보수 |

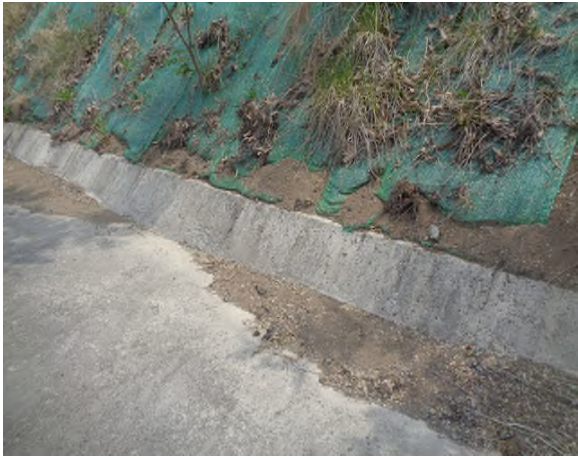
| 위 치 | STA 74.78~74.86k 1소단배수로 | 위 치 | STA 74.82k 1단 사면 |

| 현 황 | 토사퇴적(L=80.0m) | 현 황 | 심한풍화 |

| 구 분 | 점검 결과 | 보수·보강 방안 |
|---|---|---|
| 배수시설 | 소단배수로 토사퇴적<br>산마루측구 균열 | 정비<br>주입보수 |

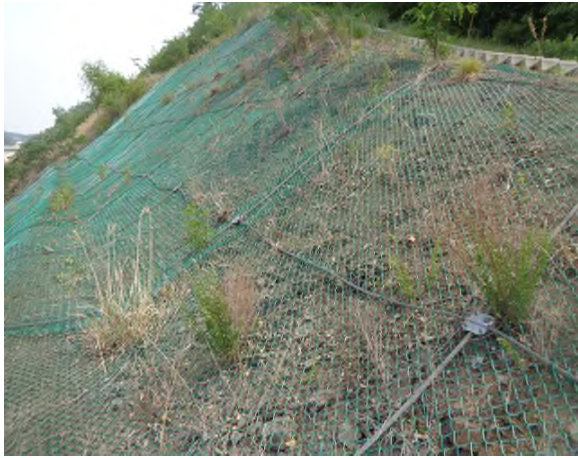
| 점검내용 | | 점 검 결 과 | | |
|---|---|---|---|---|
| 점검자<br>의견 | | 영천절토 55 사면은 사면 전반에 걸쳐 식생공, 배수시설, 보호시설이 설치되어 있으며, 풍화등급은 약한풍화(SW) ~ 심한풍화(HW) 정도이다. 상부자연사면 및 사면부는 식생은 전반적으로 보통~양호한 상태이고, 심한풍화구간은 공용기간 증가에 따른 지표수유입 및 충전물유실 등에 의해 손상이 발생할 수 있으므로, 주의 관찰이 요망된다. 배수시설에 기 손상인 균열 및 토사퇴적은 배수로의 내구성 확보 및 원활한 배수기능을 위해 정비가 필요하다. 사면보호/보강시설은 기능발휘에 큰 문제가 없는 양호한 상태로 조사되었다. | | |

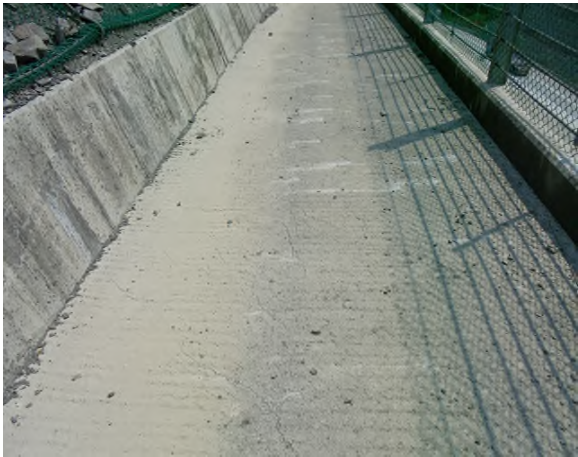
| 위 치 | STA 1+24 1소단배수로 | 위 치 | STA 1+28 1소단배수로 |

| 현 황 | 망상균열 (A=20.0m×2.0m) | 현 황 | 균열 (L=6.0m) |

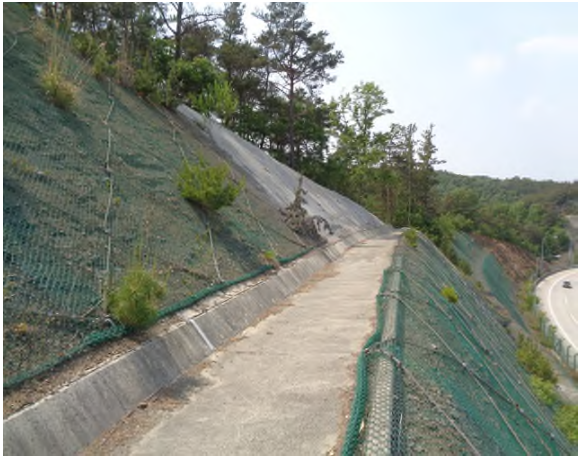
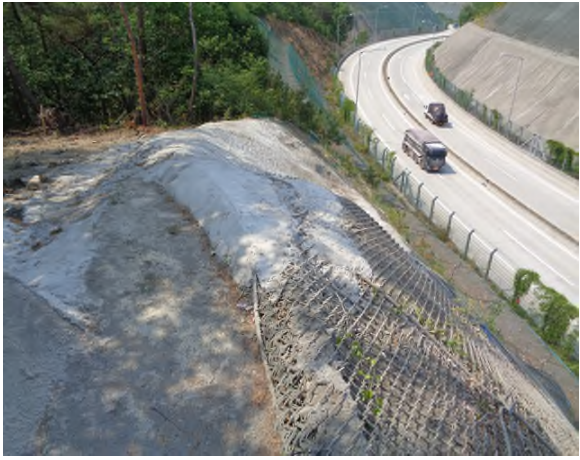
| 위 치 | STA 0+950 2단 사면 | 위 치 | STA 0+950 2단 사면 |

| 현 황 | 숏크리트 설치 | 현 황 | 숏크리트 설치 |

| 점검내용 | | 점 검 결 과 | | |
|---|---|---|---|---|
| 점검자<br>의견 | | <p>영천절토 59 사면은 사면 전반에 걸쳐 식생공, 배수시설, 보호시설이 설치되어 있으며, 풍화등급은 약한풍화(SW) ~ 심한풍화(HW) 정도이다. 심한풍화구간 0.950k에 발생한 임시보수부는 슛크리트 설치된 상태로 현재 양호한 것으로 확인되었다. 배수시설에 균열이 조사되었고, 배수기능에는 문제가 없으나, 배수로의 내구성 확보를 위해 균열보수가 필요하다. 사면보호/보강시설은 기능발휘에 큰 문제가 없는 양호한 상태로 조사되었다.</p> | | |

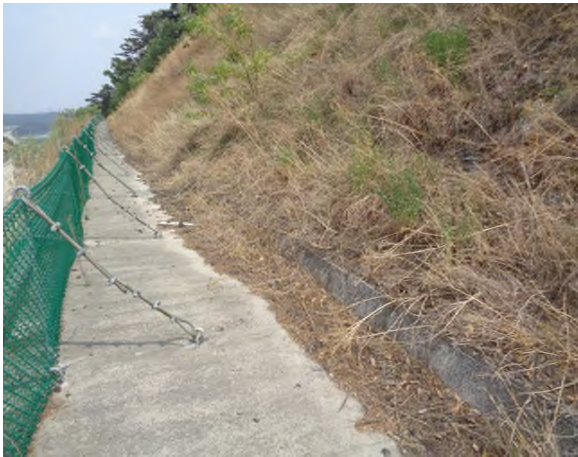
| 위 치 | STA 77.64k 1소단배수로 | 위 치 | STA 77.66k 1소단배수로 |

| 현 황 | 토사퇴적 (L=10.0m) | 현 황 | 균열 (L=2.0m) |

| 구 분 | 점검 결과 | 보수·보강 방안 |
|---|---|---|
| 배수시설 | 소단배수로 균열<br>소단배수로 토사퇴적 | 주입보수<br>정비 |

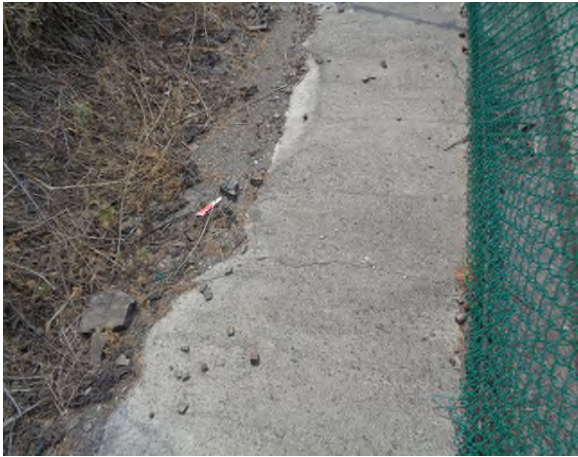
| 위 치 | STA 77.70k 1소단배수로 | 위 치 | — |

| 현 황 | 균열 (L=2.0m) | 현 황 | — |

| 구 분 | 손상 내용 | 단위 | 물량 | 개소 | 보수방안 | 비고 |
|---|---|---|---|---|---|---|
| 배수시설 | 소단배수로 균열 | m | 14.0 | 7 | 주입보수 | |

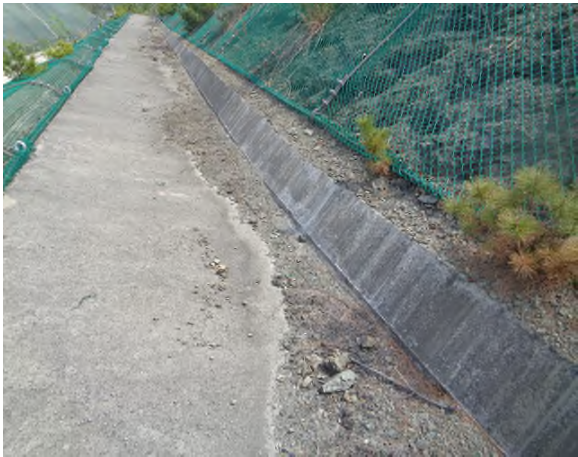
| 위 치 | STA 89.57k 1소단배수로 | 위 치 | STA 89.56k 1소단배수로 |

| 현 황 | 토사퇴적(L=60.0m) | 현 황 | 균열(L=2.0m) |

| 구 분 | 점검 결과 | 보수·보강 방안 |
|---|---|---|
| 배수시설 | 소단배수로 균열<br>소단배수로 토사퇴적<br>산마루측구 재료분리 | 주입보수<br>정비<br>단면보수 |

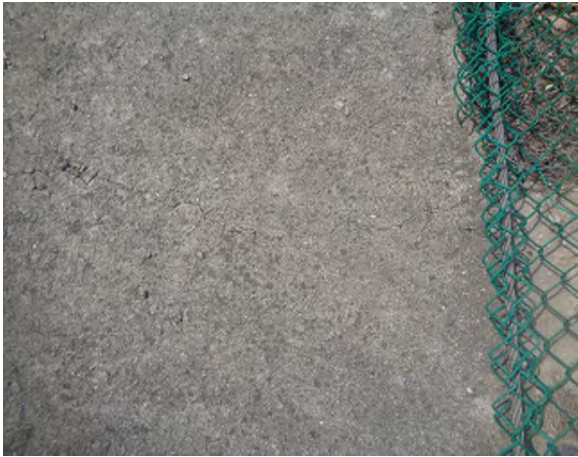
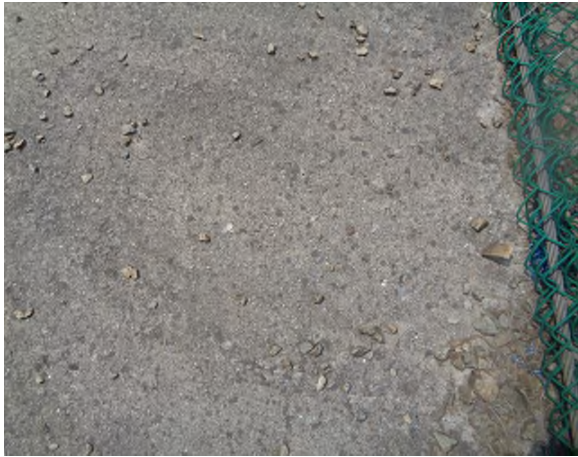
| 위 치 | STA 89.57k 1소단배수로 | 위 치 | STA 89.71k 1소단배수로 |

| 현 황 | 균열(L=2.0m) | 현 황 | 균열(L=2.0m) |

| 구 분 | 손상 내용 | 단위 | 물량 | 개소 | 보수방안 | 비고 |
|---|---|---|---|---|---|---|
| 배수시설 | 소단배수로 균열 | m | 34.0 | 17 | 주입보수 | |

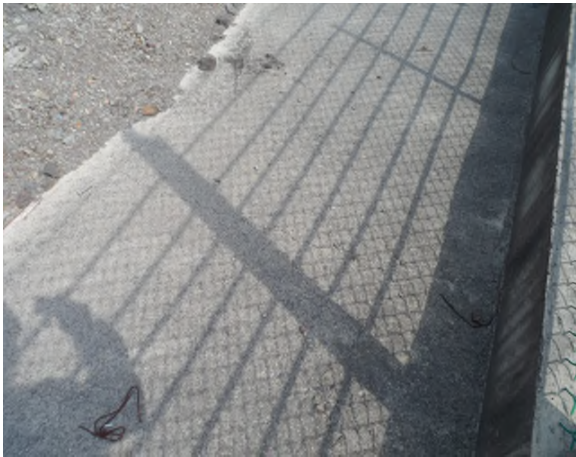
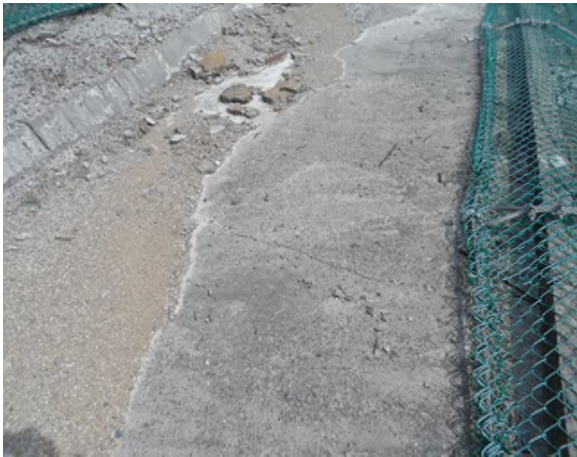
| 위 치 | STA 89.75k 1소단배수로 | 위 치 | STA 89.75k 1소단배수로 |

| 현 황 | 균열 (L=2.5m) | 현 황 | 균열 (L=2.5m) |

| 구 분 | 손상 내용 | 단위 | 물량 | 개소 | 보수방안 | 비고 |
|---|---|---|---|---|---|---|
| 배수시설 | 소단배수로 균열 | m | 25.0 | 10 | 주입보수 | |

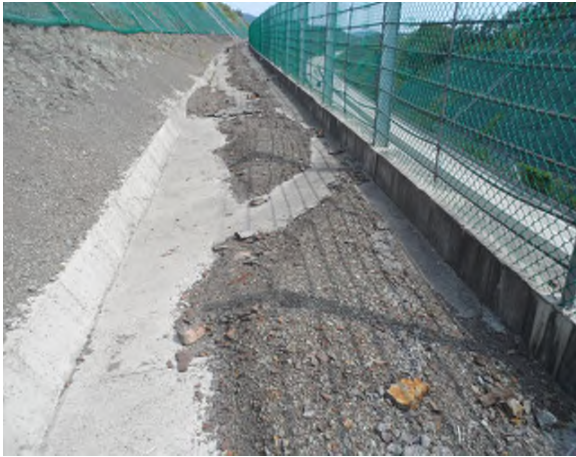
| 위 치 | STA 89.66k 1소단배수로 | 위 치 | STA 89.84k 1소단배수로 |

| 현 황 | 토사퇴적 | 현 황 | 균열 (L=2.5m) |

| 구 분 | 점검 결과 | 보수·보강 방안 |
|---|---|---|
| 배수시설 | 소단배수로 균열<br>소단배수로 토사퇴적<br>산마루측구 균열 | 주입보수<br>정비<br>주입보수 |

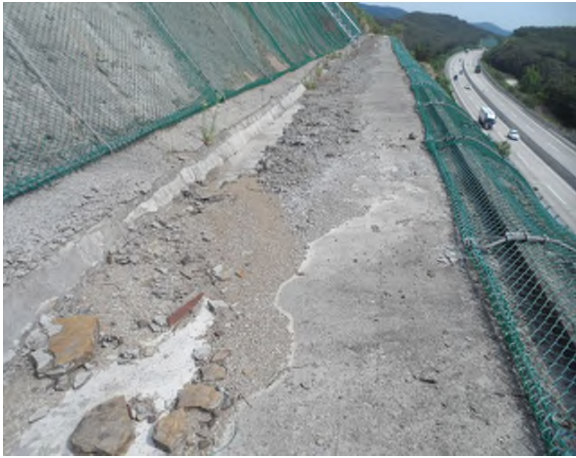
| 위 치 | STA 89.90k 1소단배수로 | 위 치 | STA 89.93k 수직도수로 |

| 현 황 | 토사퇴적 | 현 황 | 균열 (L=2.5m) |

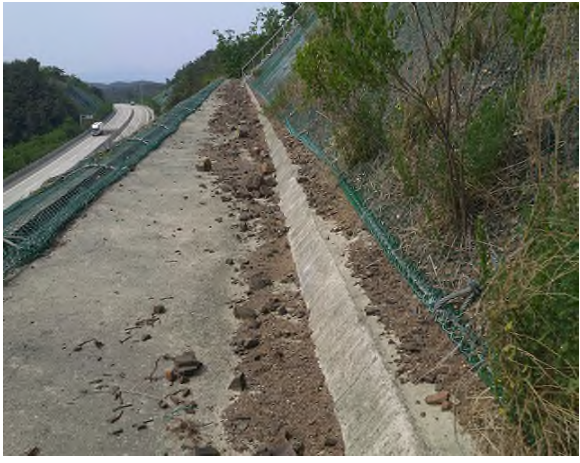
| 위 치 | 점검사다리 | 위 치 | STA 91.01k 1소단배수로 |

| 현 황 | 전경 | 현 황 | 낙석퇴적(L=90.0m) |

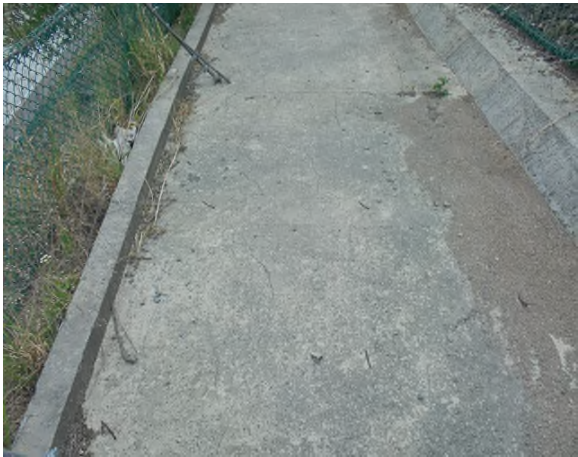
| 위 치 | STA 91.81~91.98k 1소단배수로 | 위 치 | STA 91.87k 1소단배수로 |

| 현 황 | 망상균열 (A=70.0m×2.0m) | 현 황 | 폐자재 적치 |

| 점검내용 | | 점 검 결 과 | | | |
|---|---|---|---|---|---|
| | | 상세현황<br>(위치/규모) | · 소단배수로 망상균열 (A=140.0m <sup>2</sup> )<br>· 소단배수로 폐자재 적치 (1EA) | | |

| 구 분 | 손상 내용 | 단위 | 물량 | 개소 | 보수방안 | 비고 |
|---|---|---|---|---|---|---|
| 배수시설 | 소단배수로 망상균열 | m <sup>2</sup> | 140.0 | 1 | 주의관찰 후<br>조치 | |
