## 16. 고산육교

# 제1장 정기안전점검 개요

【표 II. 1.1】 시설물현황(고산육교)

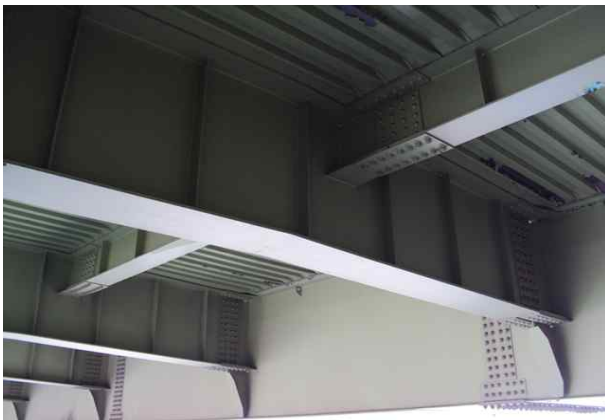
#14

거더 및 가로보,세로보 상태양호
