# 부 록

## 시 설 물 별 사 진 첵

## 1. 현덕IC교

## 1.1 외관조사 주요 손상현황(현덕IC교)

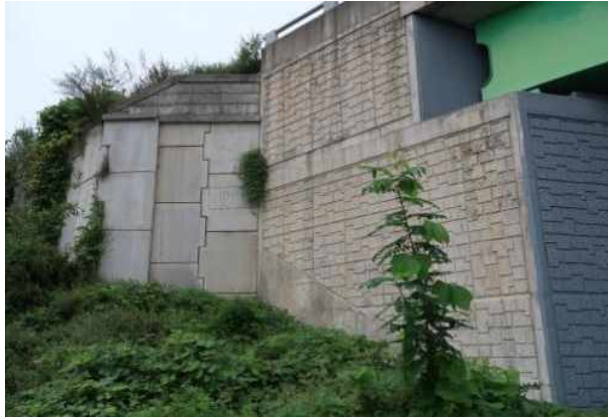
#16

패널식 보강토옹벽 상태양호

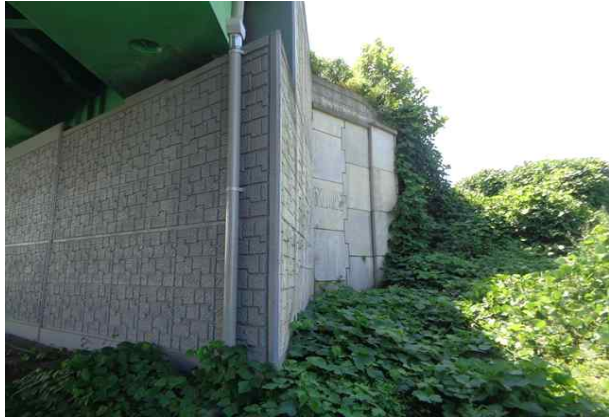
#16

패널식 보강토옹벽 상태양호

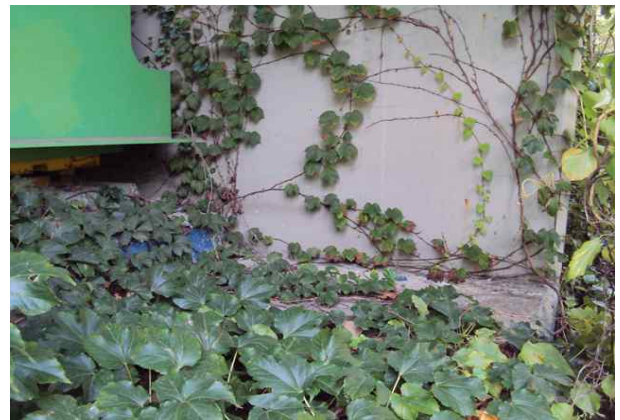
#19

교대 구체 상면 체수흔적
