시설물  
정기안전점검  
영천고속도로  
상주영천고속도로

**상 주 영 천 고 속 도 로 시 설 물**  
**안 전 · 하 자 점 검 및 성 능 평 가 용 역**  
**보 고 서**

**< 교량편 >**

**2022. 11**

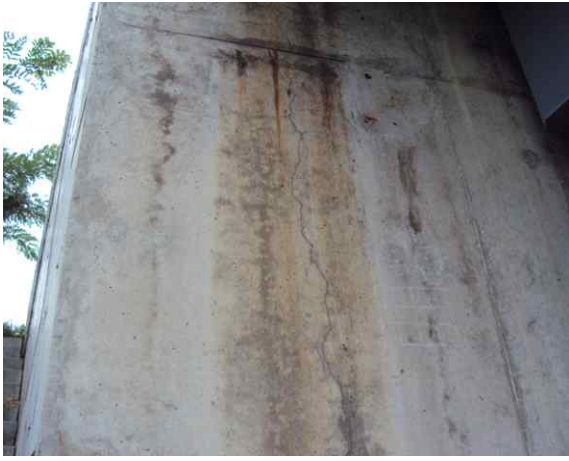
| 위 치 | 교대 A2 | 위 치 | 교대 A2 |
| 현 황 | 수직균열 (Cw<0.3mm) | 현 황 | 파손 (A=0.1m×0.1m) |

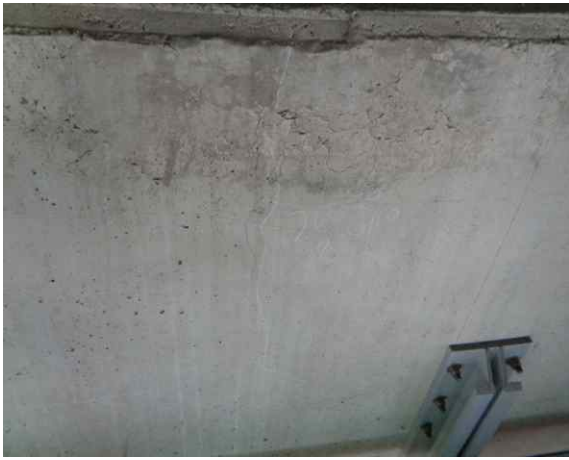
| 위 치 | 교각 P2 코핑부 | 위 치 | 교량받침 A2-SH2 |
| 현 황 | 수직균열 ( $C_w < 0.3\text{mm}$ ) | 현 황 | 플레이트 부식 |

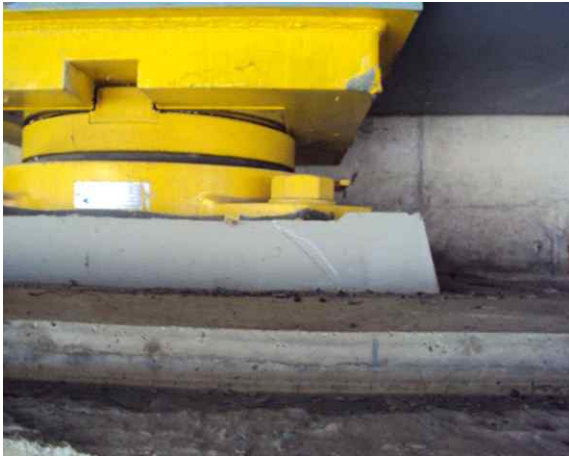
| 위 치 | 교량받침 A2-SH2 | 위 치 | 교면포장 상주방향 S2 |
| 현 황 | 무수축물탈 균열 ( $C_w < 0.3\text{mm}$ ) | 현 황 | 망상균열 ( $A=30.0\text{m} \times 3.0\text{m}$ ) 기보수 |

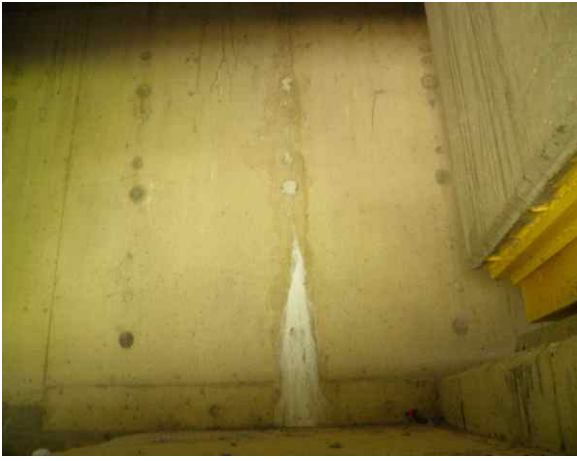
| 위 치 | 교대 상주방향 A1 | 위 치 | 교대 영천방향 A2 |
| 현 황 | 홍벽 백태(A=0.3m×0.5m) | 현 황 | 홍벽 백태(A=0.2m×2.0m) |

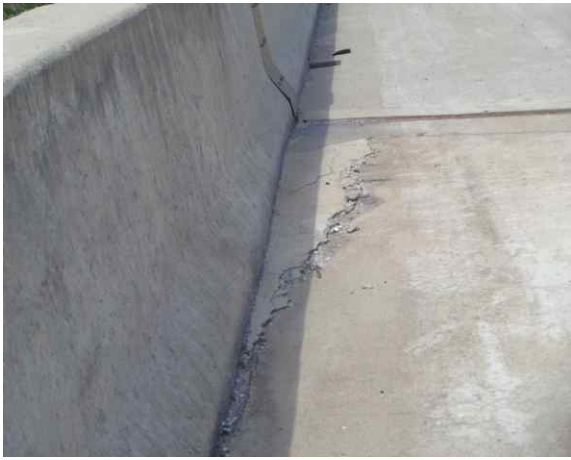
| 위 치 | 교면포장 영천방향 S5 | 위 치 | 방호벽 상주방향 S1 |
| 현 황 | 접속도로 파손 (A=0.5m×2.5m) | 현 황 | 파손(탈락우려) |

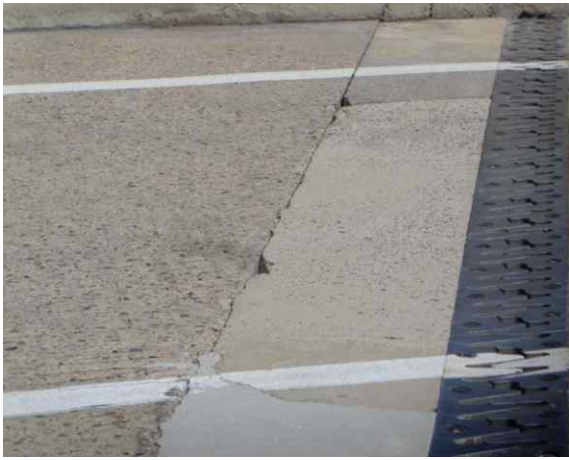
| 위 치 | 신축이음 영천방향 A1 | 위 치 | 신축이음 영천방향 A2 |
| 현 황 | 후타재 파손 (A=0.1m×0.1m) | 현 황 | 본체 부식 (L=3.0m) |

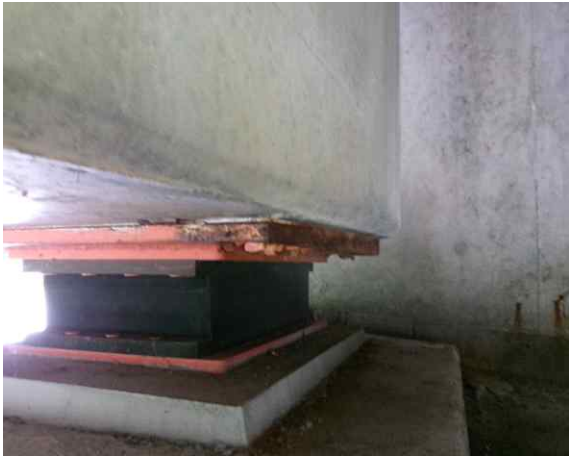
| 위 치 | 교량받침 상주방향 A1-SH5 | 위 치 | 교량받침 상주방향 A1-SH5 |
| 현 황 | 플레이트 부식 | 현 황 | 받침콘크리트 재료분리 (A=0.1m×0.1m) |

| 구분 | 손상 내용 | 단위 | 물량 | 개소 | 보수공법 | 비고 |
|---|---|---|---|---|---|---|
| | 플레이트 부식 | EA | 13.0 | 13 | 재도장 | — |

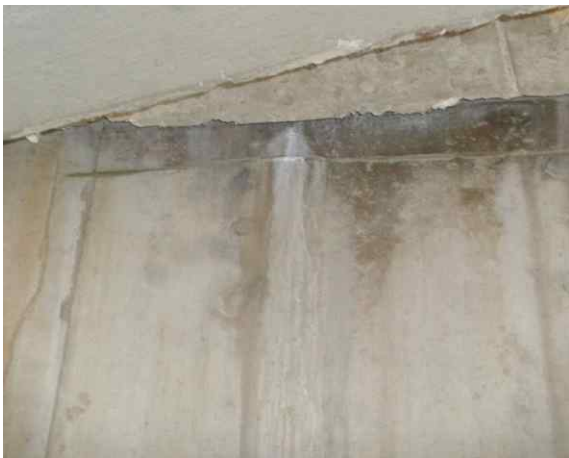
| 위 치 | 교대 영천방향 A1 | 위 치 | 교각 상주방향 P2 |
| 현 황 | 홍벽 백태 ( $A=0.5\text{m} \times 0.5\text{m}$ ) | 현 황 | 누수흔적 ( $A=1.0\text{m} \times 2.0\text{m}$ ) |

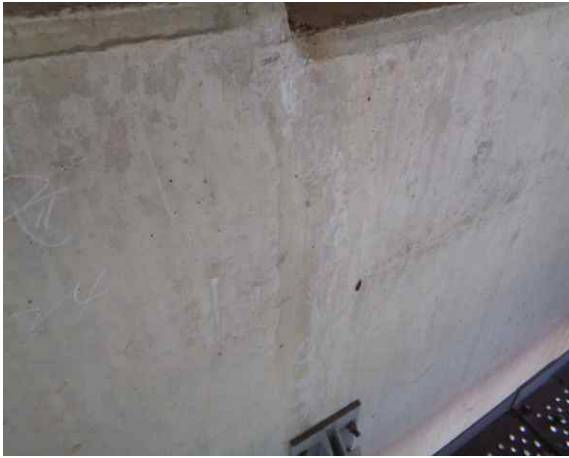
| 위 치 | 교각 영천방향 P2 | 위 치 | 바닥판하면 상주방향 S1 |
| 현 황 | 균열 ( $C_w < 0.3\text{mm}$ ) | 현 황 | 파손 및 철근노출 ( $A=0.5\text{m} \times 0.5\text{m}$ ) |

| 구분 | 손상 내용 | 단위 | 물량 | 개소 | 보수공법 | 비고 |
|---|---|---|---|---|---|---|
| 교각 | 균열(0.3mm미만) | m | 4.0 | 4 | 표면처리 | 하자 |

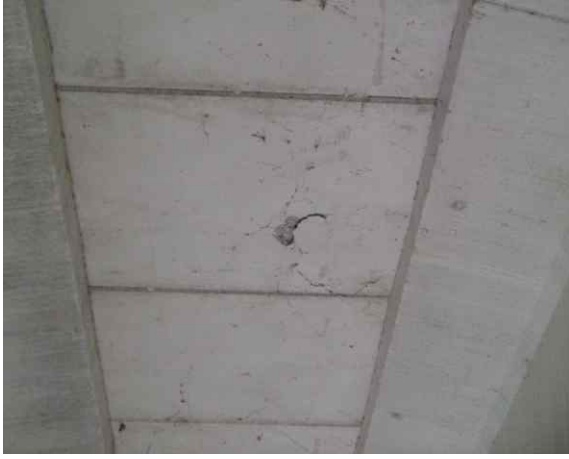
| 위 치 | 바닥판하면 영천방향 S2 | 위 치 | 바닥판하면 상주방향 S5 |
| 현 황 | 데크플레이트 들뜸 ( $A=0.5\text{m} \times 0.5\text{m}$ ) | 현 황 | 재료분리, 철근노출 ( $A=1.0\text{m} \times 1.0\text{m}$ ) |

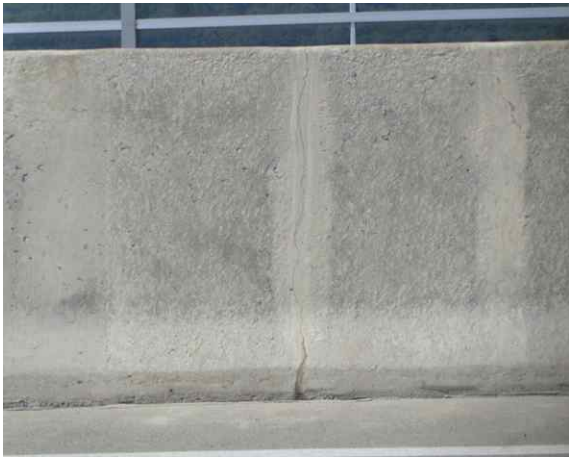
| 위 치 | 방호벽 상주방향 S5 | 위 치 | 방호벽 영천방향 S1 |
| 현 황 | 중앙분리대 재균열 ( $Cw < 0.3mm$ ) | 현 황 | 백태 ( $A=0.1m \times 1.0m$ ) |

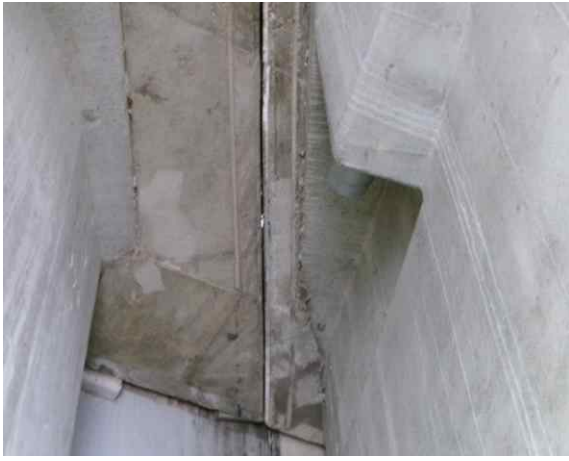
| 위 치 | 바닥판하면 상주방향 S1 | 위 치 | 바닥판하면 영천방향 S1 |
| 현 황 | 캔틸레버 재료분리 ( $A=0.3m \times 1.0m$ ) | 현 황 | 파손 ( $A=0.3m \times 0.3m$ ) |

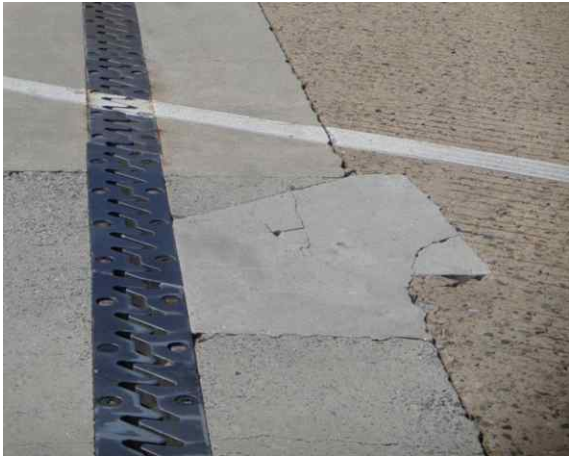
| 위 치 | 신축이음 상주방향 A1 | 위 치 | 신축이음 영천방향 P3 |
| 현 황 | 후타재 백태 ( $A=0.4m \times 0.5m$ ) | 현 황 | 후타재 균열 ( $Cw < 0.3mm$ ) |

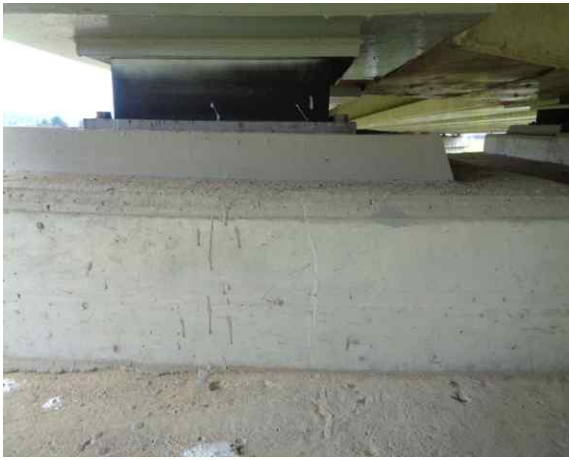
| 위 치 | 교량반침 상주방향 P2-SH1 | 위 치 | 교량반침 상주방향 P4-SH6 |

| 현 황 | 반침콘크리트 균열 ( $C_w < 0.3\text{mm}$ ) | 현 황 | Plate부식 |

| 구분 | 손상 내용 | 단위 | 물량 | 개소 | 보수공법 | 비고 |
|---|---|---|---|---|---|---|
| | 반침콘크리트 균열<br>(0.3mm미만) | m | 1.5 | 5 | 표면처리 | — |

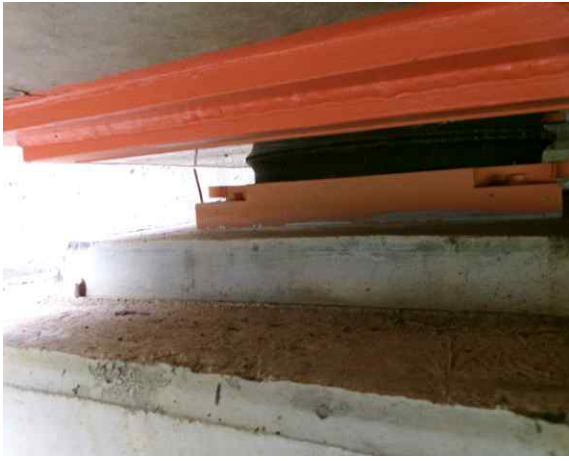
| 위 치 | 교량반침 영천방향 A1-SH5 | 위 치 | 교대 상주방향 A2 |

| 현 황 | 무수축물탈 균열 ( $C_w < 0.3\text{mm}$ ) | 현 황 | 누수흔적 ( $A=5.0\text{m} \times 5.0\text{m}$ ) |

| 구분 | 손상 내용 | 단위 | 물량 | 개소 | 보수공법 | 비고 |
|---|---|---|---|---|---|---|
| 교량받침 | 무수축물탈 균열<br>(0.3mm미만) | m | 1.41 | 9 | 표면처리 | — |

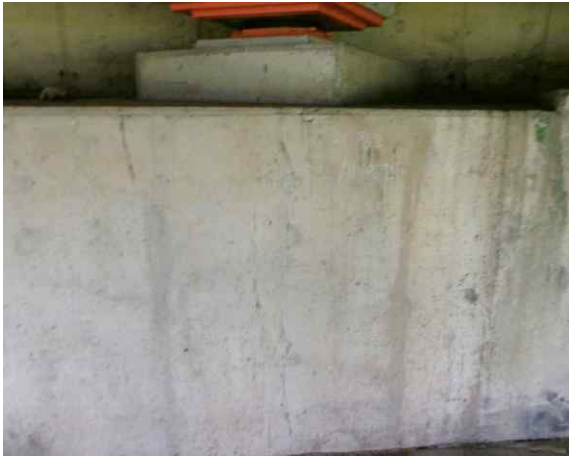
| 위 치 | 교대 영천방향 A1 | 위 치 | 교대 영천방향 A2 |

| 현 황 | 구체 균열 ( $C_w < 0.3\text{mm}$ ) | 현 황 | 누수흔적 ( $A=1.0\text{m} \times 1.5\text{m}$ ) |

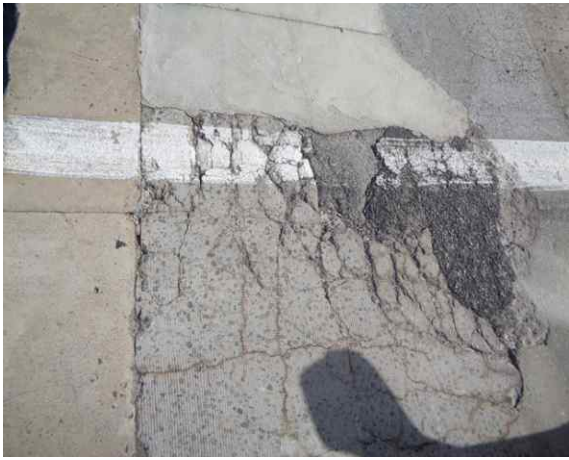
| 위 치 | 교면포장 영천방향 A2측(접속도로) | 위 치 | 배수시설 영천방향 S8 |

| 현 황 | 접속부 파손(A=1.0m×1.0m) | 현 황 | 배수관 탈락 |

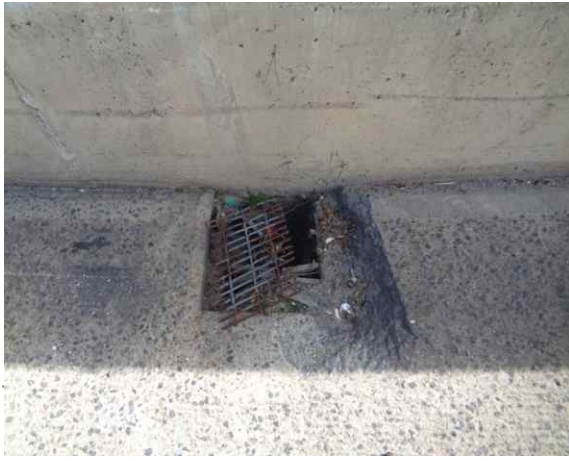
| 위 치 | 배수시설 상주방향 S4 | 위 치 | 배수시설 영천방향 S11 |

| 현 황 | 배수구 그레이팅 파손 | 현 황 | 배수관 지지대 탈락 |

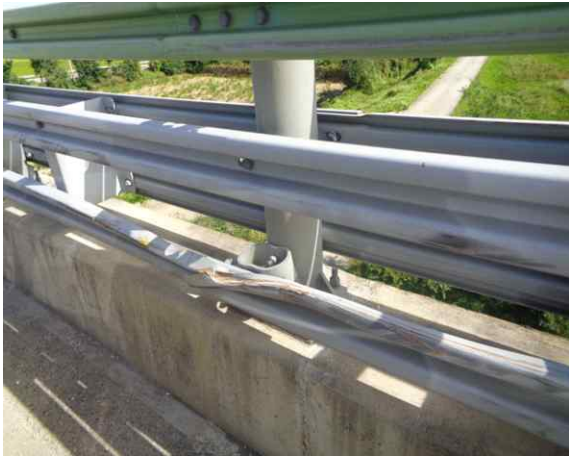
| 위 치 | 방호벽 상주방향 S3 | 위 치 | 방호벽 상주방향 S5 |

| 현 황 | 난간 파손 | 현 황 | 파손(A=3.0m×0.3m) |

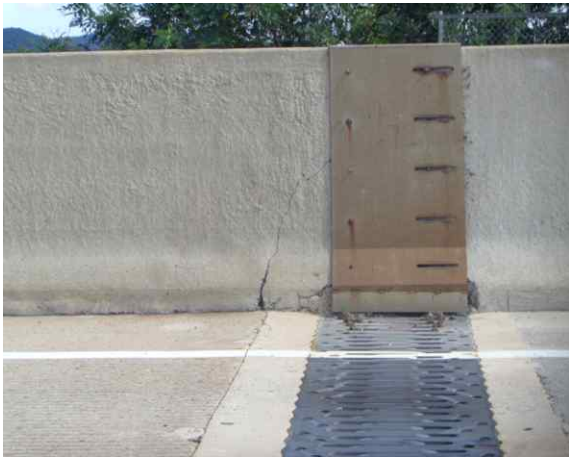
| 위 치 | 방호벽 영천방향 A1측 접속부 | 위 치 | 교량받침 A2-SH3 |

| 현 황 | 중앙분리대 균열 ( $C_w \geq 0.3\text{mm}$ ) | 현 황 | 받침콘크리트 균열 ( $C_w \geq 0.3\text{mm}$ ) |

| 구분 | 손상 내용 | 단위 | 물량 | 개소 | 보수공법 | 비고 |
|---|---|---|---|---|---|---|
| | 0.3mm이상 균열,재균열 | m | 2.0 | 2 | 주입보수 | — |

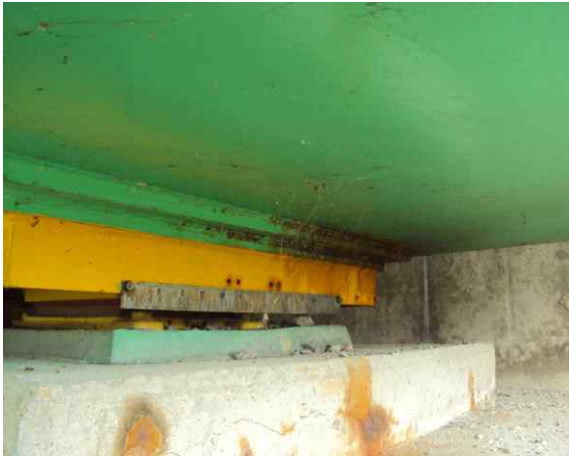
| 위 치 | 교량받침 A2-SH3 | 위 치 | 교량받침 P2-SH2 |

| 현 황 | Plate 부식 | 현 황 | 이동량 눈금자 탈락 |

| 구분 | 손상 내용 | 단위 | 물량 | 개소 | 보수공법 | 비고 |
|---|---|---|---|---|---|---|
| | 플레이트 부식 | EA | 1.0 | 1 | 유지관리 | — |

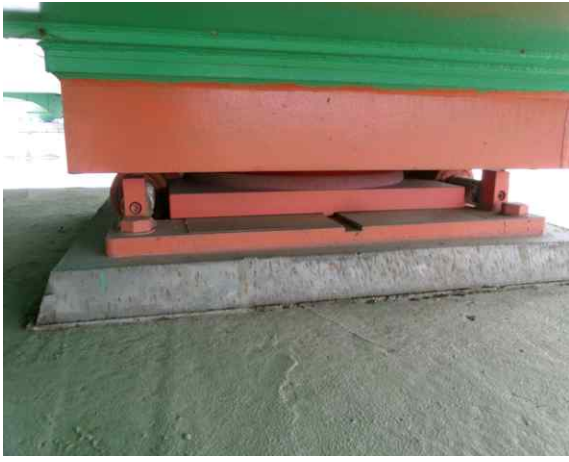
| 위 치 | 교량받침 P8-SH1 | 위 치 | 교량받침 P8-SH2 |

| 현 황 | 무수축물탈 균열 ( $C_w < 0.3\text{mm}$ ) | 현 황 | 이동량 눈금자 탈락 |

| 구분 | 손상 내용 | 단위 | 물량 | 개소 | 보수공법 | 비고 |
|---|---|---|---|---|---|---|
| 교량받침 | 무수축몰탈 균열 | m | 0.3 | 1 | 표면처리 | — |

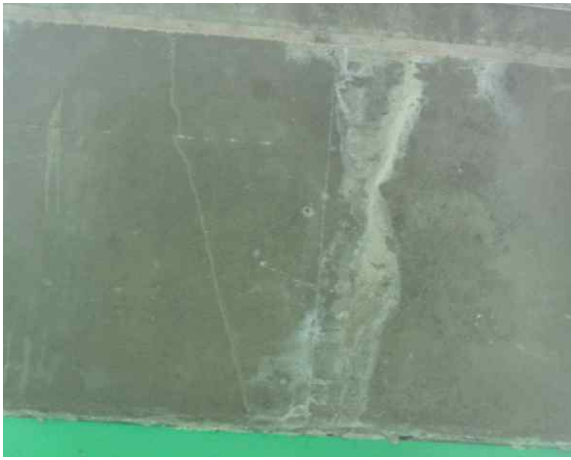
| 위 치 | 바닥판하면 S5 | 위 치 | 신축이음 상주방향 A1 |

| 현 황 | 균열부백태 (A=0.1m×1.0m) | 현 황 | 후타재 박리 (A=1.5m×0.2m) |

| 구분 | 손상 내용 | 단위 | 물량 | 개소 | 보수공법 | 비고 |
|---|---|---|---|---|---|---|
| | 균열부백태 | m <sup>2</sup> | 0.20 | 1 | 표면처리 | 하자 |

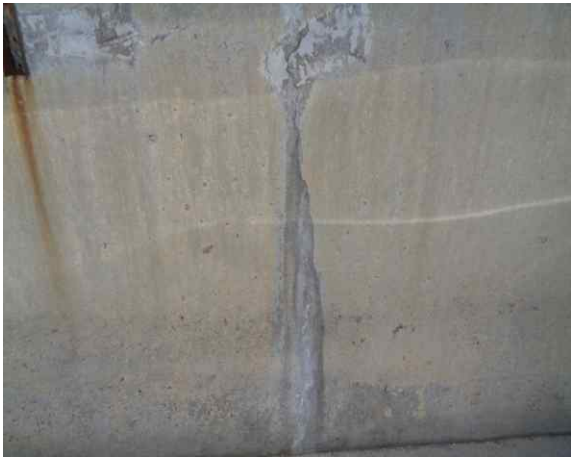
| 위 치 | 방호벽 영천방향 S1 | 위 치 | 신축이음 상주방향 A1 |

| 현 황 | 균열부백태 ( $A=0.1\text{m} \times 1.5\text{m}$ ) | 현 황 | 후타재 균열 ( $C_w \geq 0.3\text{mm}$ ) |

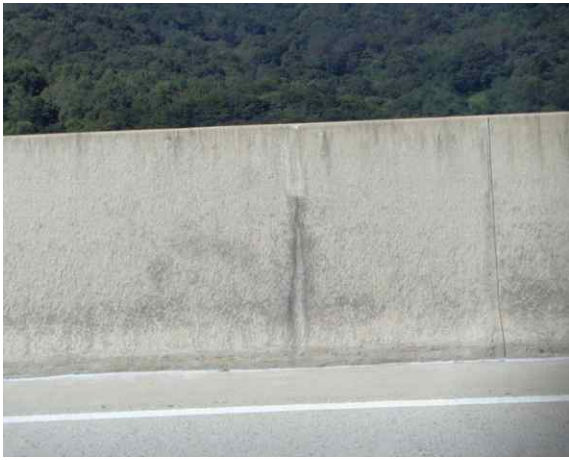
| 위 치 | 방호벽 상주방향 S2 | 위 치 | 방호벽 영천방향 S1 |
| 현 황 | 균열부백태 (A=0.1m×1.0m) | 현 황 | 균열부백태 (A=0.5m×0.1m) |

| 구분 | 손상 내용 | 단위 | 물량 | 개소 | 보수공법 | 비고 |
|---|---|---|---|---|---|---|
| 방호벽 및 중분대 | 균열부백태 | m <sup>2</sup> | 0.20 | 2 | 표면처리 | — |

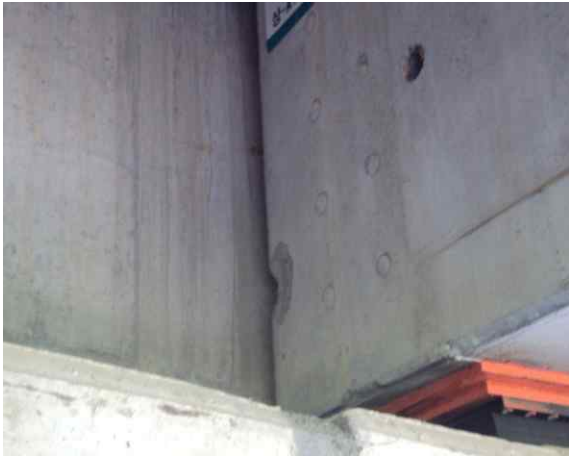
| 위 치 | 거더 영천방향 S1-G4 | 위 치 | 신축이음 영천방향 A1 |
| 현 황 | 파손 (A=0.2m×0.3m) | 현 황 | 후타재 박리 (A=0.3m×1.5m) |

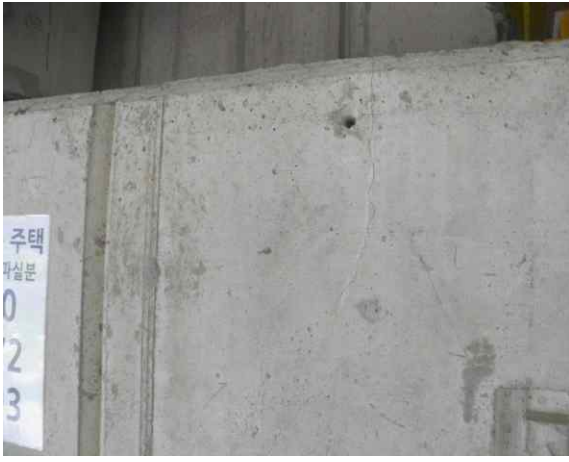
| 위 치 | 교대 상주방향 A2 | 위 치 | 교대 영천방향 A2 |
| 현 황 | 균열 (Cw<0.3mm) | 현 황 | 실란트파손 (L=2.5m) |

| 구 분 | | 점검 결과 | | 조치 필요사항 |
|---|---|---|---|---|
| 하<br>부<br>구<br>조 | 교 대 | · 균열(0.3mm미만), 실란트파손 | | 표면처리/실란트주입 |

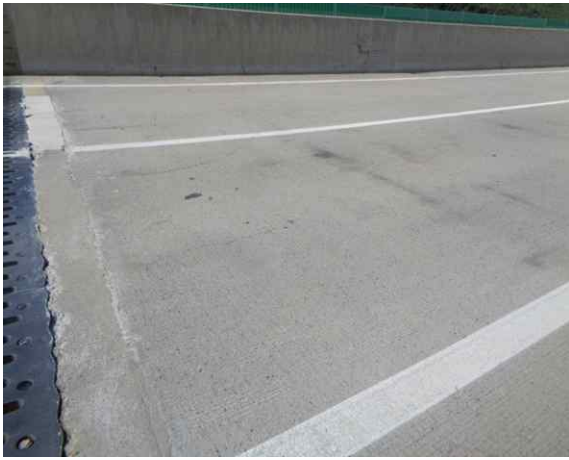
| 위 치 | 교면포장 상주방향 S6 | 위 치 | 교면포장 영천방향 S4 |
| 현 황 | 망상균열 ( $A=5.0\text{m} \times 2.0\text{m}$ ) | 현 황 | 망상균열 ( $A=10.0\text{m} \times 2.0\text{m}$ ) |

| 구분 | 손상 내용 | 단<br>위 | 물량 | 개소 | 보수공법 | 비고 |
|---|---|---|---|---|---|---|
| 교면포장 | 망상균열 | m <sup>2</sup> | 146.0 | 8 | 표면처리 | — |

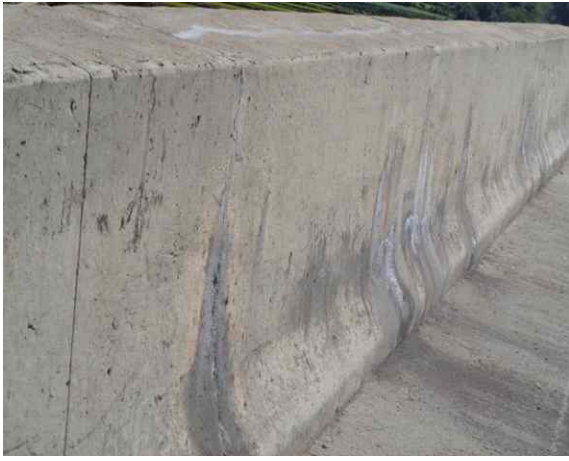
| 위 치 | 방호벽 상주방향 S1 | 위 치 | 방호벽 상주방향 S9 |
| 현 황 | 백태 ( $A=0.2\text{m} \times 0.3\text{m}$ , 12EA) | 현 황 | 중양분리대 파손 ( $A=0.1\text{m} \times 0.1\text{m}$ ) |

| 구분 | 손상 내용 | 단<br>위 | 물량 | 개소 | 보수공법 | 비고 |
|---|---|---|---|---|---|---|
| | 균열부백태 | m <sup>2</sup> | 2.8 | 14 | 표면처리 | — |

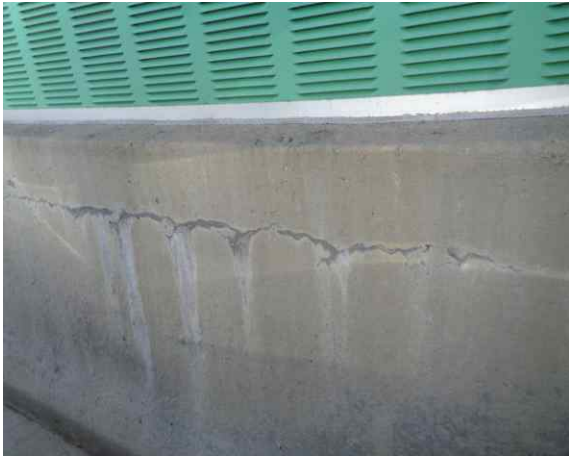
| 위 치 | 방호벽 영천방향 S4 | 위 치 | 신축이음 상주방향 A2 |
| 현 황 | 균열 ( $C_w < 0.3\text{mm}$ ) | 현 황 | 후타재 균열 ( $C_w < 0.3\text{mm}$ ) |

| 구분 | 손상 내용 | 단<br>위 | 물량 | 개소 | 보수공법 | 비고 |
|---|---|---|---|---|---|---|
| 방호벽 | 균열(폭 0.3mm 미만) | m | 118.0 | 123 | 표면처리 | — |

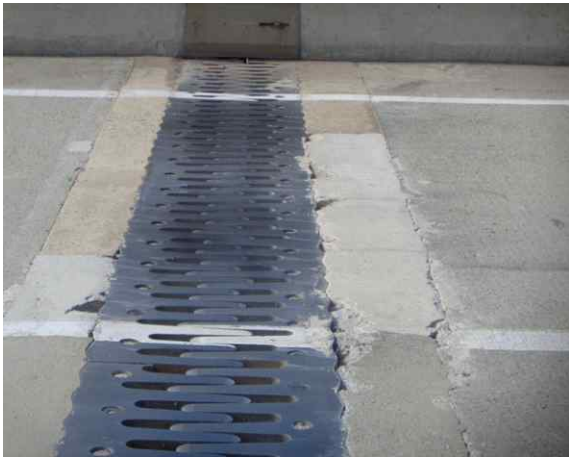
| 위 치 | 신축이음 상주방향 P6 | 위 치 | 바닥판하면 S3 |
| 현 황 | 후타재 파손 (A=0.2m×3.0m) | 현 황 | 파손 (A=0.5m×0.3m) |

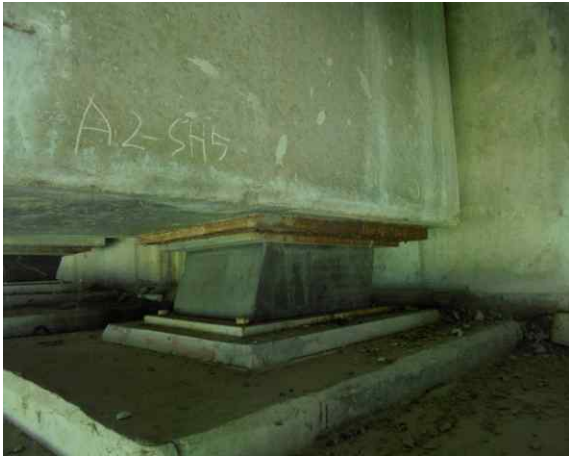
| 위 치 | 교량받침 A2-SH9 | 위 치 | 교대 A2 |
| 현 황 | Plate 부식 | 현 황 | 균열 (Cw≥0.3mm) |

| 구분 | 손상 내용 | 단<br>위 | 물량 | 개소 | 보수공법 | 비고 |
|---|---|---|---|---|---|---|
| | 플레이트 부식 | EA | 25.0 | 25 | 채도장 | — |

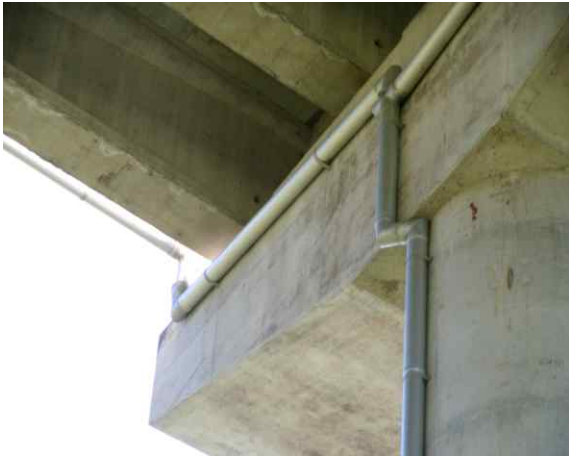
| 위 치 | 교각 P5 | 위 치 | 교각 P6 |
| 현 황 | 재료분리 (A=1.0m×0.4m) | 현 황 | 누수오염 (A=0.5m×2.0m) |

| 구 분 | | 점검 결과 | 조치 필요사항 |
|---|---|---|---|
| | 교 각 | · 균열(폭0.3mm미만), 망상균열, 표면오염<br>· 재료분리, 박리, 파손<br>· 폐콘크리트 적치 | 표면처리<br>단면보수<br>정비 |

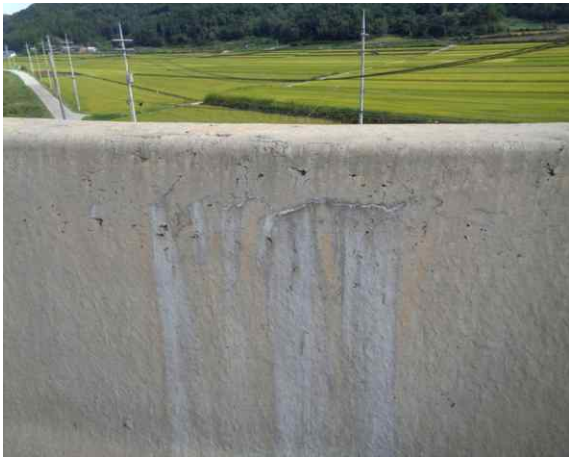
| 위 치 | 방호벽 상주방향 S4 | 위 치 | 방호벽 영천방향 S1-A1 |
| 현 황 | 균열부백태 ( $A=0.5\text{m} \times 1.0\text{m}$ ) | 현 황 | 접속부 균열 ( $C_w \geq 0.3\text{mm}$ ) |

| 구분 | 손상 내용 | 단위 | 물량 | 개소 | 보수공법 | 비고 |
|---|---|---|---|---|---|---|
| | 균열부백태 | m <sup>2</sup> | 8.30 | 19 | 표면처리 | — |

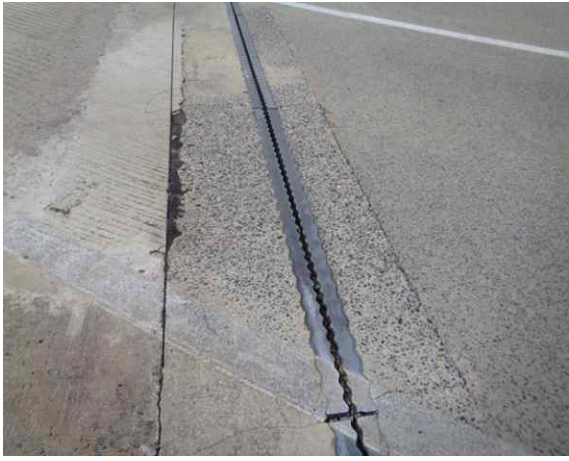
| 위 치 | 신축이음 상주방향 A2 | 위 치 | 신축이음 상주방향 A2 |
| 현 황 | 후타재 열화 ( $A=0.3\text{m} \times 2.0\text{m}$ ) | 현 황 | 후타재 들뜸 ( $A=0.4\text{m} \times 0.4\text{m}$ ) |

| 구 분 | | 점검 결과 | 조치 필요사항 |
|---|---|---|---|
| | 신축이음 | · 후타재 균열, 파손, 들뜸, 열화<br>· 차수판 파손 | 단면보수<br>재설치 |

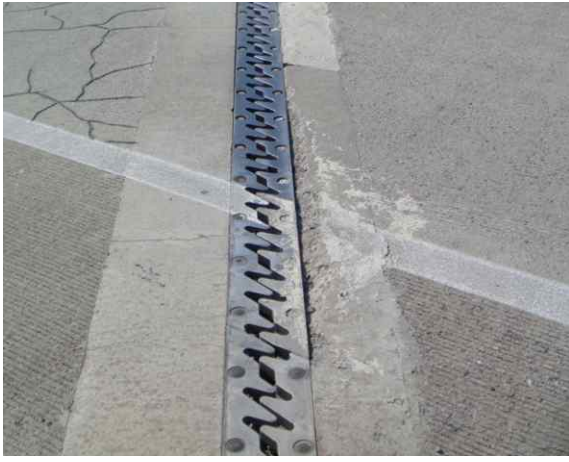
| 위 치 | 신축이음 상주방향 P3 | 위 치 | 교량반침 P2-SH11 |

| 현 황 | 후타재 파손 ( $A=0.1\text{m} \times 0.5\text{m}$ ) | 현 황 | 스토퍼 간섭 |

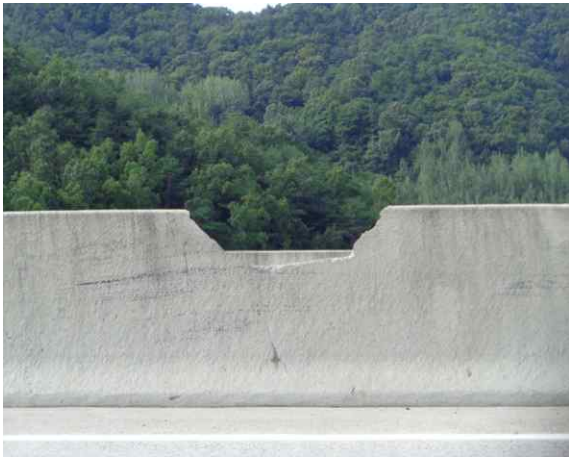
| 위 치 | 방호벽 상주방향 S4 | 위 치 | 방호벽 상주방향 S4 |

| 현 황 | 중앙분리대 파손 (A=2.0m×1.0m) | 현 황 | 파손 (A=0.1m×0.1m) |

| 구 분 | | 점검 결과 | 조치 필요사항 |
|---|---|---|---|
| | 난간(방호벽) | · 균열<br>· 파손 | 표면처리<br>단면보수 |

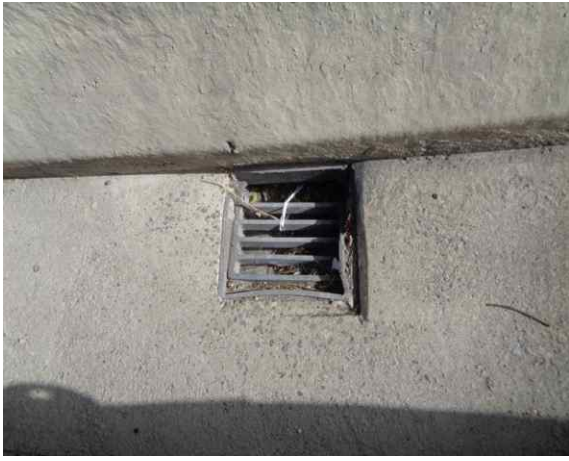
| 위 치 | 배수시설 상주방향 S8 | 위 치 | 교면포장 상주방향 S4 |

| 현 황 | 배수구 그레이팅 파손 | 현 황 | 포장균열 (Cw<0.3mm) |

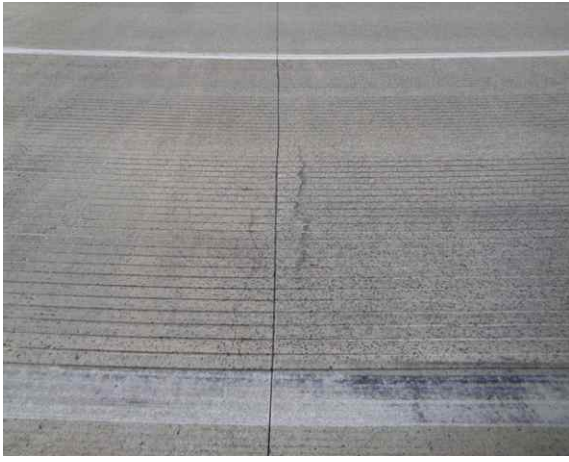
| 위 치 | 교면포장 상주방향 A2 | 위 치 | 신축이음 상주방향 A1 |

| 현 황 | 접속도로 균열 (Cw<0.3mm) | 현 황 | 후타재 균열 (Cw<0.3mm) |

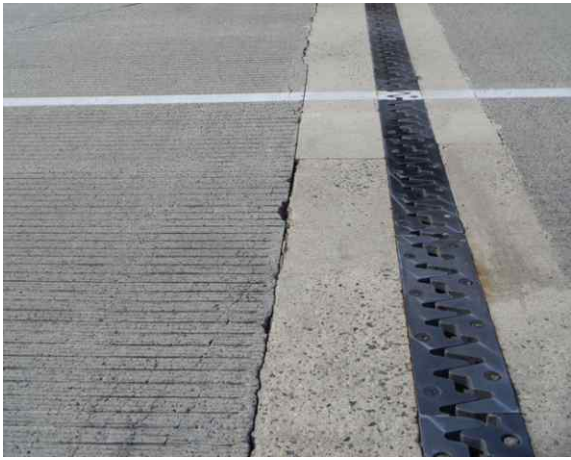
| 위 치 | 신축이음 상주방향 A2 | 위 치 | 신축이음 영천방향 A2 |

| 현 황 | 후타재 파손 (A=0.1m×0.5m) | 현 황 | 후타재 망상균열 (A=0.5m×8.0m) |

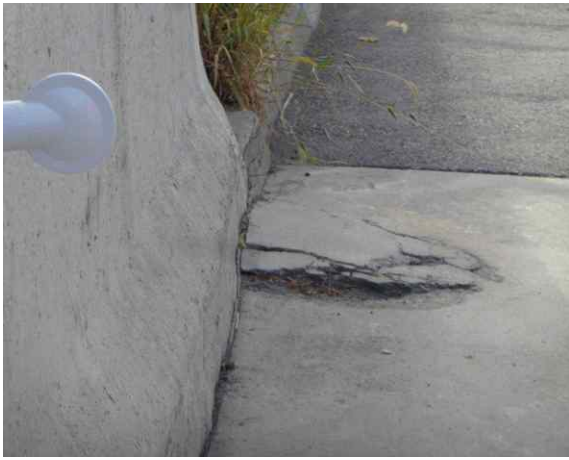
| 위 치 | 교면포장 상주방향 S11 | 위 치 | 배수시설 영천방향 S9 |

| 현 황 | 접속도로 파손(A=1.0m×1.0m) | 현 황 | 배수구 그레이팅 변형 |

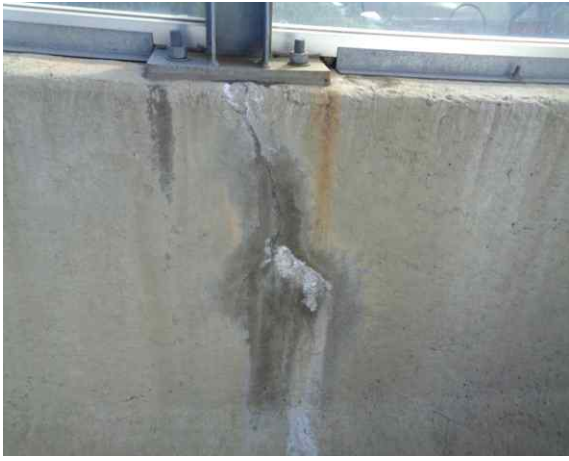
| 위 치 | 방호벽 상주방향 S07 | 위 치 | 신축이음 상주방향 A2 |

| 현 황 | 백태(A=0.1m×0.2m) | 현 황 | 후타재 균열(Cw<0.3mm) |

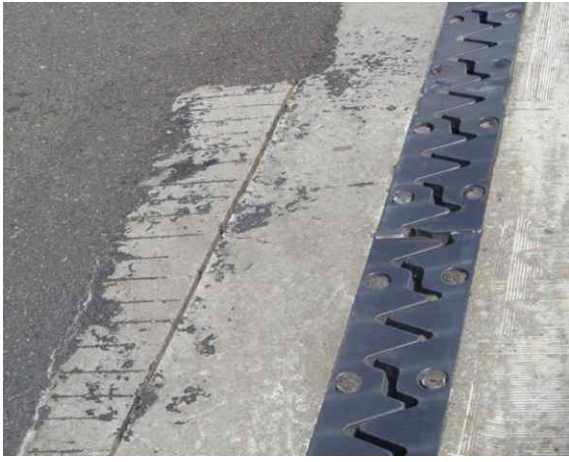
| 위 치 | 신축이음 영천방향 A1 | 위 치 | 가로보 영천방향 S10-G4~5 |

| 현 황 | 후타재 균열(Cw<0.3mm) | 현 황 | 백태(A=1.5m×2.0m) |

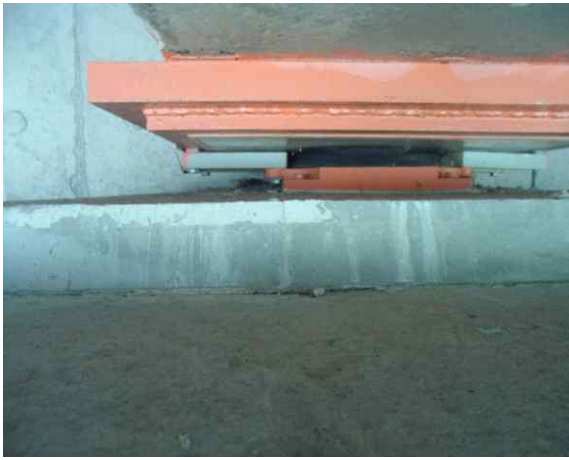
| 위 치 | 교량받침 상주방향 A2-SH3 | 위 치 | 교량받침 상주방향 P10-SH1 |

| 현 황 | 무수축물탈 균열( $C_w < 0.3\text{mm}$ ) | 현 황 | Plate부식 |

| 구분 | 손상 내용 | 단위 | 물량 | 개소 | 보수공법 | 비고 |
|---|---|---|---|---|---|---|
| 교량받침 | 무수축물탈 균열(0.3mm미만) | m | 9.1 | 40 | 표면처리 | |

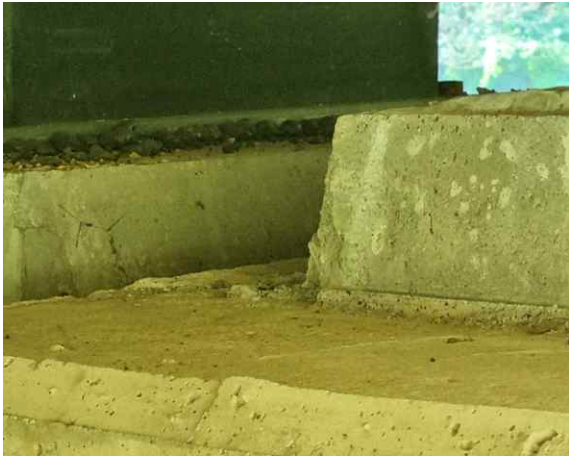
| 위 치 | 교량받침 영천방향 P10-SH2 | 위 치 | 교량받침 영천방향 P10-SH3 |

| 현 황 | 무수축물탈 박락( $A=0.1\text{m} \times 0.2\text{m}$ ) | 현 황 | 받침콘크리트 재료분리( $A=1.0\text{m} \times 0.2\text{m}$ ) |

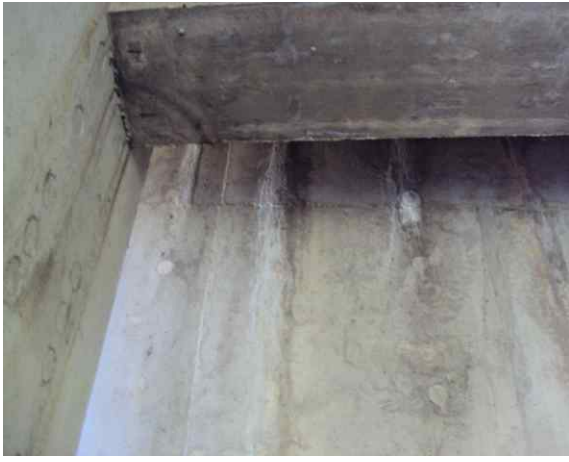
| 위 치 | 교대 상주방향 A1 | 위 치 | 교대 영천방향 A1 |

| 현 황 | 백태( $A=0.2\text{m} \times 1.0\text{m}$ ) | 현 황 | 균열( $C_w \geq 0.3\text{mm}$ ) |

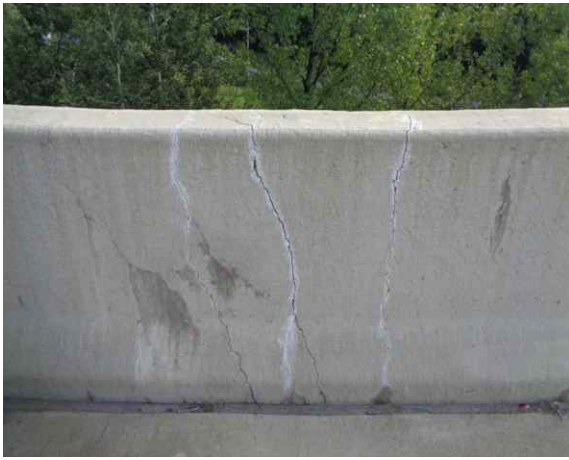
| 위 치 | 방호벽 상주방향 S1 | 위 치 | 방호벽 영천방향 S1 |

| 현 황 | 접속부 파손 (A=1.0m×1.0m) | 현 황 | 균열 (Cw<0.3mm) |

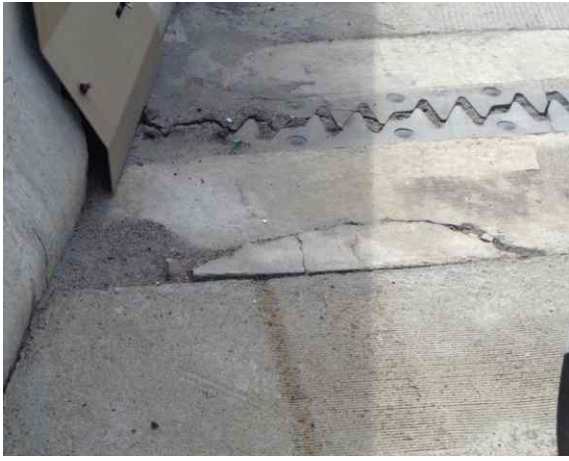
| 위 치 | 신축이음 상주방향 A1 | 위 치 | 신축이음 상주방향 P4 |

| 현 황 | 후타재 파손 (A=0.2m×0.5m) | 현 황 | 후타재 균열 (Cw<0.3mm) |

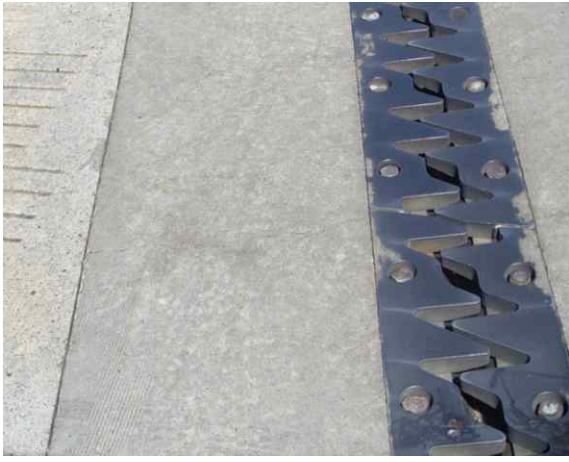
| 위 치 | 신축이음 영천방향 A1 | 위 치 | 신축이음 영천방향 A2 |

| 현 황 | 후타재 균열 (Cw<0.3mm) | 현 황 | 후타재 균열 (Cw<0.3mm) |

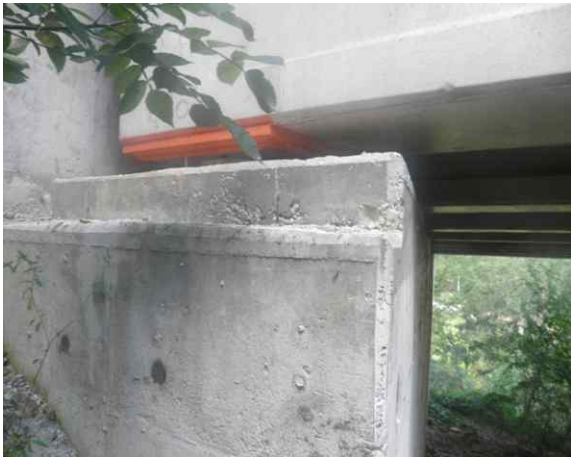
| 위 치 | 교량받침 영천방향 A1-SH5 | 위 치 | 가로보 상주방향 S2 |

| 현 황 | 받침콘크리트 재료분리(A=0.2m×0.5m) | 현 황 | 재료분리(A=0.5m×0.5m) |

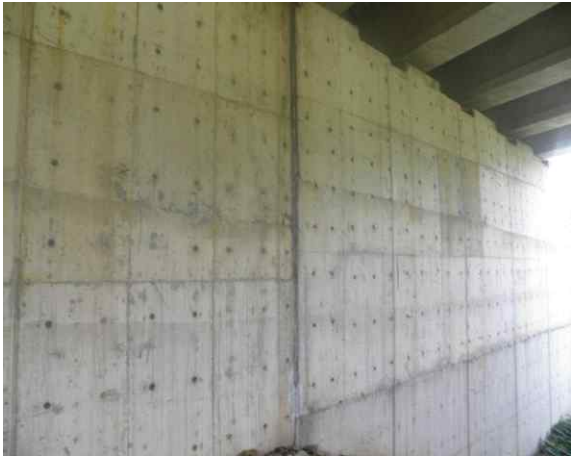
| 위 치 | 교대 상주방향 A1 | 위 치 | 교각 영천방향 P1 |

| 현 황 | 슬라트파손(L=6.0m) | 현 황 | 기둥부 백태(A=3.0m×15.3m) |

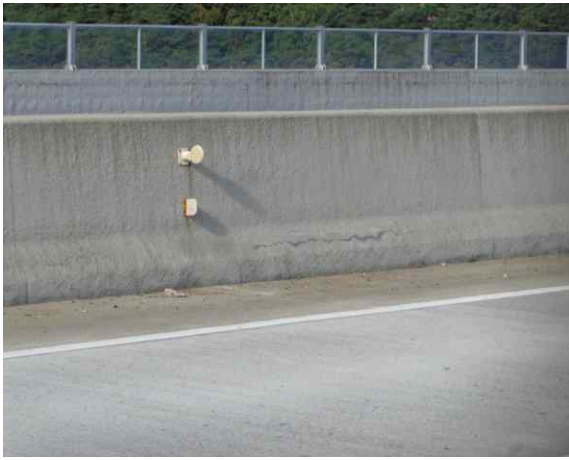
| 위 치 | 방호벽 상주방향 S5 | 위 치 | 방호벽 영천방향 S1 |

| 현 황 | 중앙분리대 균열 ( $C_w < 0.3\text{mm}$ ) | 현 황 | 접속부 균열 ( $C_w \geq 0.3\text{mm}$ ) |

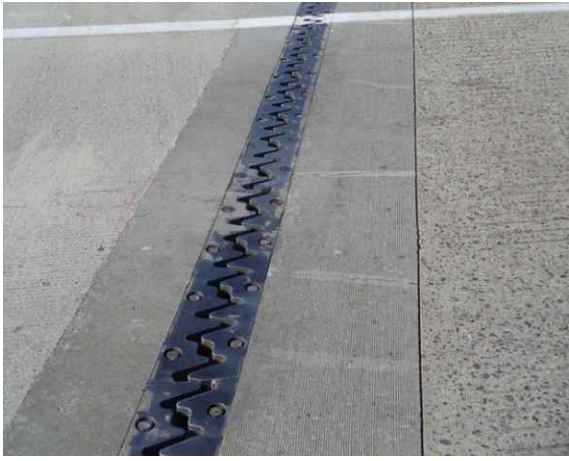
| 위 치 | 신축이음 상주방향 A1 | 위 치 | 신축이음 상주방향 A2 |

| 현 황 | 후타재 균열 ( $C_w < 0.3\text{mm}$ ) | 현 황 | 후타재 파손 ( $A=0.1\text{m} \times 1.0\text{m}$ ) |

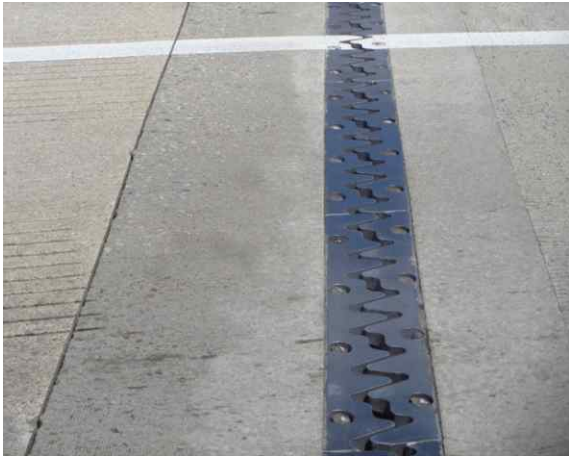
| 위 치 | 신축이음 영천방향 A1 | 위 치 | 신축이음 영천방향 P3 |

| 현 황 | 후타재 균열 ( $C_w < 0.3\text{mm}$ ) | 현 황 | 차수판 앵커탈락 |

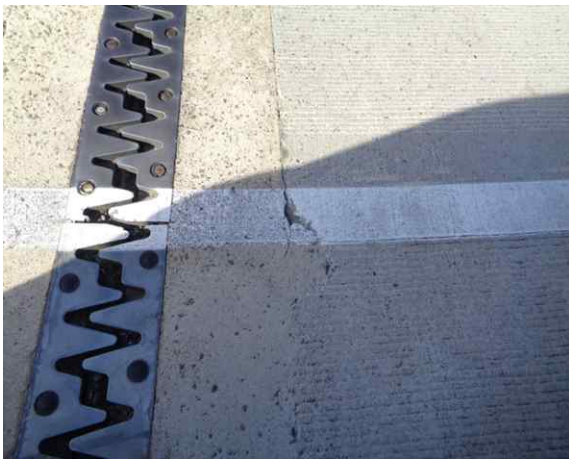
| 위 치 | 교면포장 상주방향 S3 | 위 치 | 교면포장 영천방향 S2 |

| 현 황 | 박리 ( $A=0.1\text{m} \times 0.3\text{m}$ ) | 현 황 | 망상균열 ( $A=40.0\text{m} \times 3.0\text{m}$ ) |

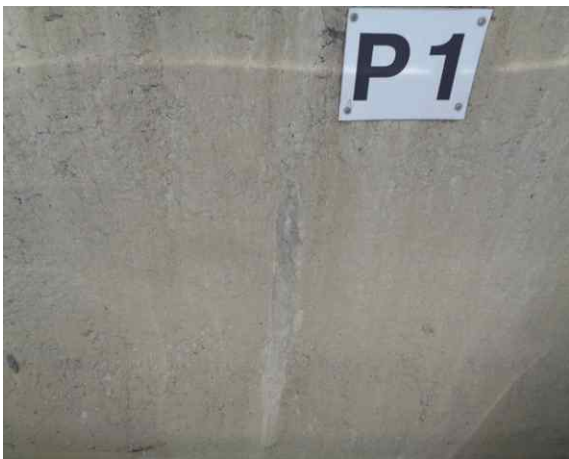
| 위 치 | 방호벽 영천방향 S2 | 위 치 | 신축이음 상주방향 A1 |

| 현 황 | 균열부백태 ( $A=0.1\text{m} \times 1.0\text{m}$ ) | 현 황 | 후타재 박락 ( $A=0.2\text{m} \times 0.5\text{m}$ ) |

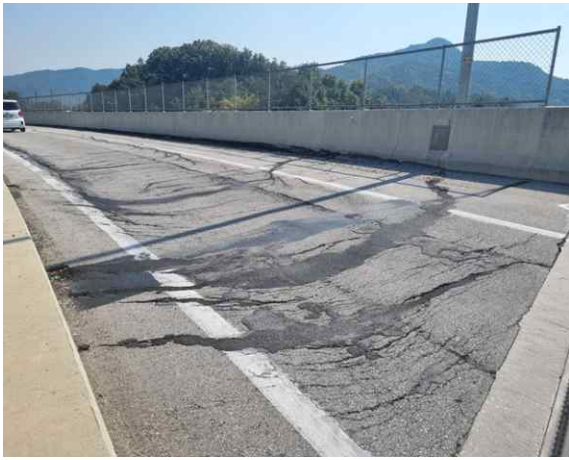
| 위 치 | 교면포장 본선방향 S1 | 위 치 | 교면포장 본선방향 S1 |

| 현 황 | 아스콘 망상균열(밀림,소성변형) | 현 황 | 아스콘 패임(A=0.3m×0.3m) |

| 구분 | 손상 내용 | 단위 | 물량 | 개소 | 보수공법 | 비고 |
|---|---|---|---|---|---|---|
| | 망상균열(밀림,소성변형) | m <sup>2</sup> | 350.0 | 1 | 재포장 | 하자 |

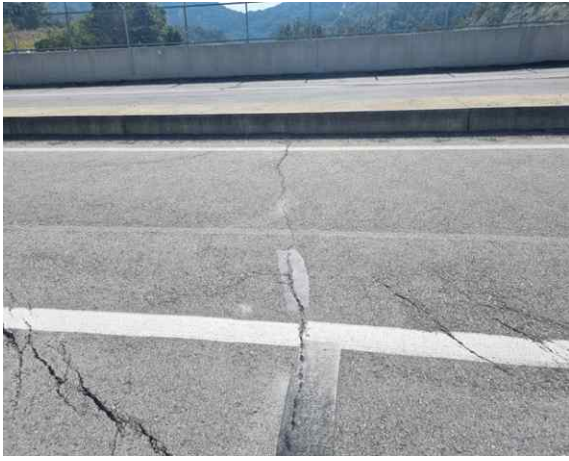
| 위 치 | 교면포장 중앙고속도로방향 S1 | 위 치 | 방호벽 S1 |

| 현 황 | 아스콘 균열 | 현 황 | 균열부백태(A=0.1m×1.0m) |

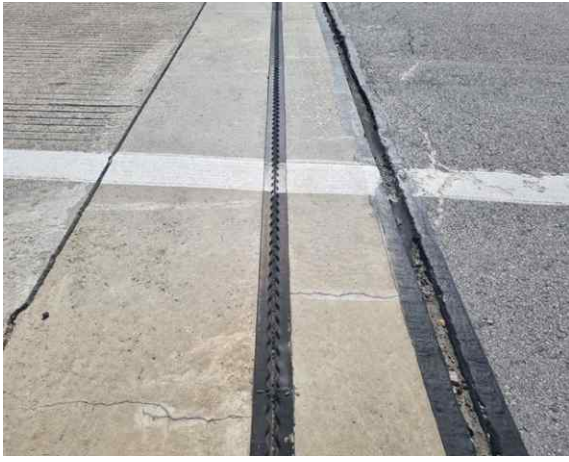
| 위 치 | 신축이음 A1 | 위 치 | 교대 A1 |

| 현 황 | 후타재 균열(Cw<0.3mm) | 현 황 | 벽체 균열(Cw≥0.3mm) |

| 구분 | 손상 내용 | 단위 | 물량 | 개소 | 보수공법 | 비고 |
|---|---|---|---|---|---|---|
| 신축이음 | 후타재 균열 | m | 24.4 | 60 | 표면처리 | — |

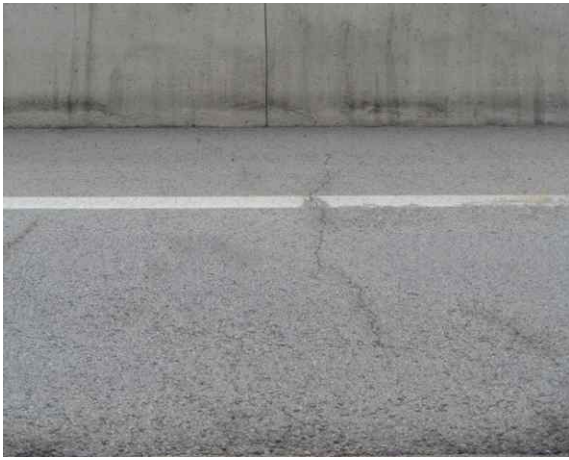
| 위 치 | 교면포장 S2 | 위 치 | 교면포장 S8 |

| 현 황 | 아스콘 균열(L=2.0m) | 현 황 | 아스콘 라벨링(A=1.0m×0.5m) |

| 구분 | 손상 내용 | 단위 | 물량 | 개소 | 보수공법 | 비고 |
|---|---|---|---|---|---|---|
| | 아스콘 균열 | m | 47.3 | 16 | 아스콘실링 | |

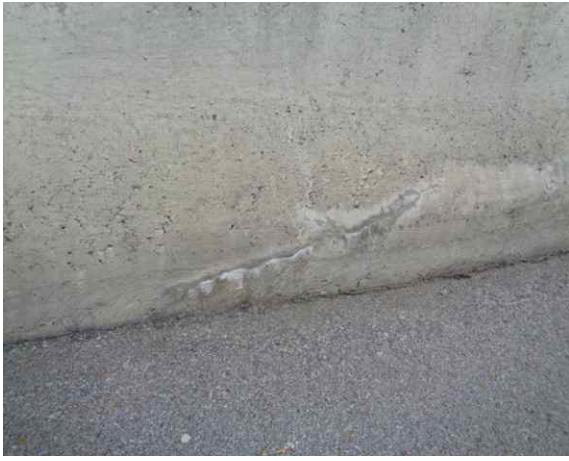
| 위 치 | 방호벽 S7 | 위 치 | 방호벽 S8 |

| 현 황 | 균열부백태(A=0.1m×1.0m) | 현 황 | 균열(Cw<0.3mm) |

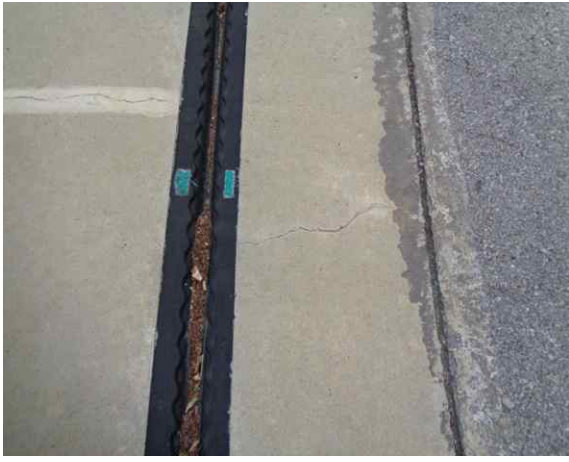
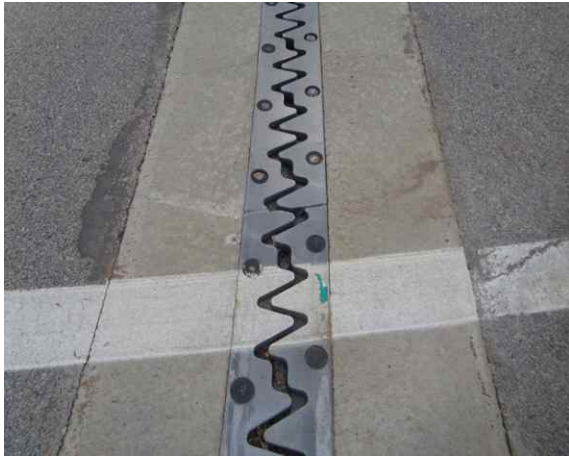
| 위 치 | 신축이음 A1 | 위 치 | 신축이음 P2 |

| 현 황 | 후타재 균열(Cw<0.3mm) | 현 황 | 후타재 균열(Cw<0.3mm) |

| 구분 | 손상 내용 | 단위 | 물량 | 개소 | 보수공법 | 비고 |
|---|---|---|---|---|---|---|
| 신축이음 | 후타재 균열 | m | 11.6 | 32 | 표면처리 | |

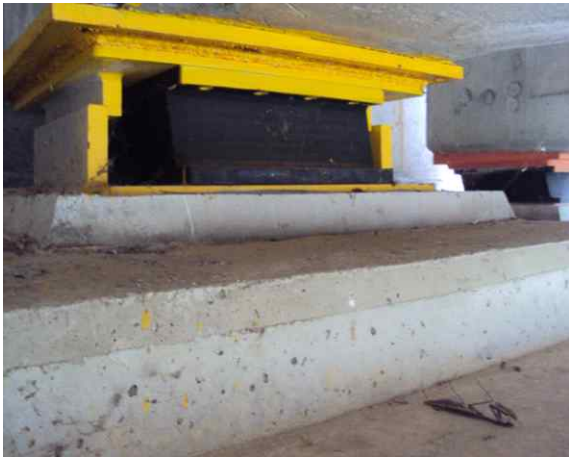
| 위 치 | 교량반침 A2-SH3 | 위 치 | 교량반침 P2-SH3 |

| 현 황 | 무수축물탈 균열( $Cw < 0.3\text{mm}$ ) | 현 황 | Plate 부식 |

| 구분 | 손상 내용 | 단위 | 물량 | 개소 | 보수공법 | 비고 |
|---|---|---|---|---|---|---|
| 교량받침 | 무수축물탈 균열(0.3mm미만) | m | 1.7 | 17 | 표면처리 | |

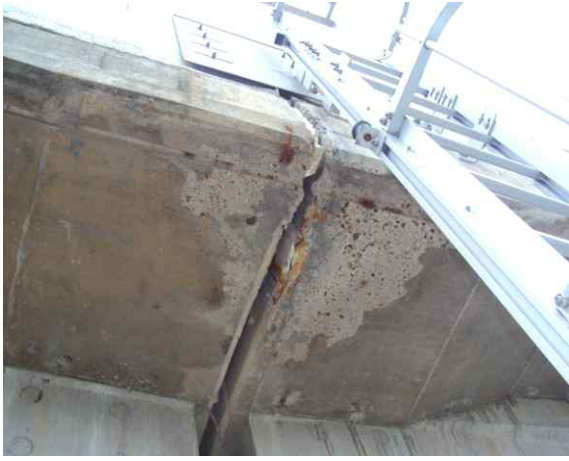
| 위 치 | 바닥관하면 S5 | 위 치 | 교대 A2 |

| 현 황 | 파손( $A=0.1\text{m} \times 0.5\text{m}$ ) | 현 황 | 구체 균열( $Cw < 0.3\text{mm}$ ) |

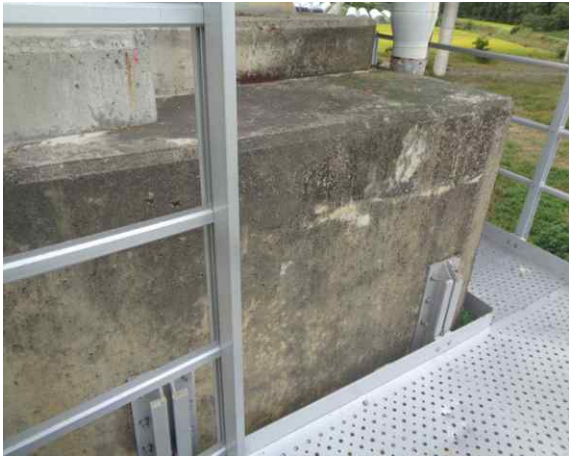
| 위 치 | 교각 P2 | 위 치 | 교각 P6 |

| 현 황 | 코핑부 표면열화( $A=3.0\text{m} \times 1.0\text{m}$ ) | 현 황 | 코핑부 파손( $A=0.2\text{m} \times 0.2\text{m}$ ) |

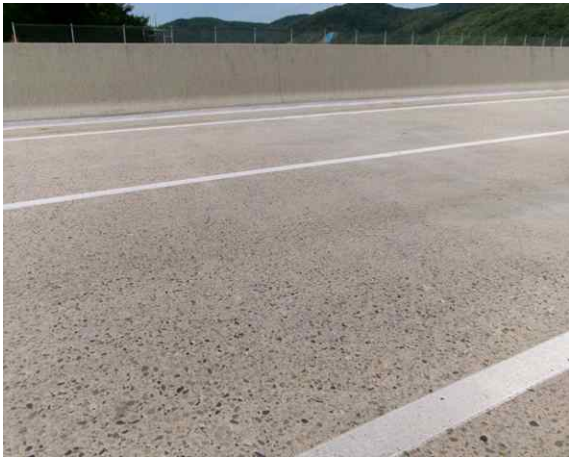
| 위 치 | 교면포장 상주방향 S4 | 위 치 | 교면포장 영천방향 S1 |

| 현 황 | 망상균열 ( $A=40.0\text{m} \times 7.0\text{m}$ ) | 현 황 | 파손 ( $A=0.5\text{m} \times 0.1\text{m}$ ) |

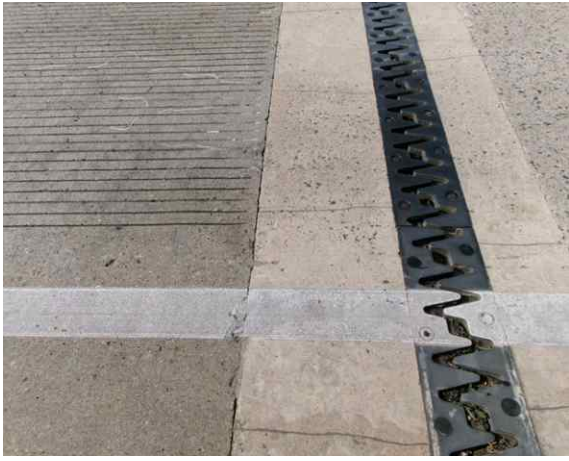
| 위 치 | 신축이음 상주방향 A2 | 위 치 | 교량받침 영천방향 A2-SH3 |

| 현 황 | 후타재 박리 ( $A=0.1\text{m} \times 0.2\text{m}$ ) | 현 황 | Plate 부식 |

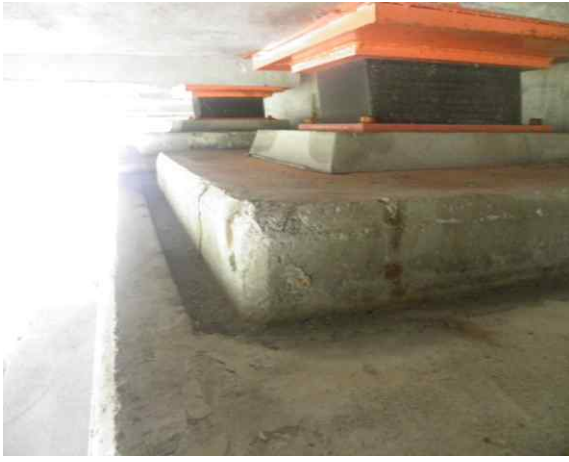
| 위 치 | 교량받침 영천방향 A2-SH2 | 위 치 | 교대 상주방향 A2 |

| 현 황 | 받침콘크리트 철근노출( $A=0.1\text{m} \times 0.1\text{m}$ ) | 현 황 | 구체 균열 ( $C_w < 0.3\text{mm}$ ) |

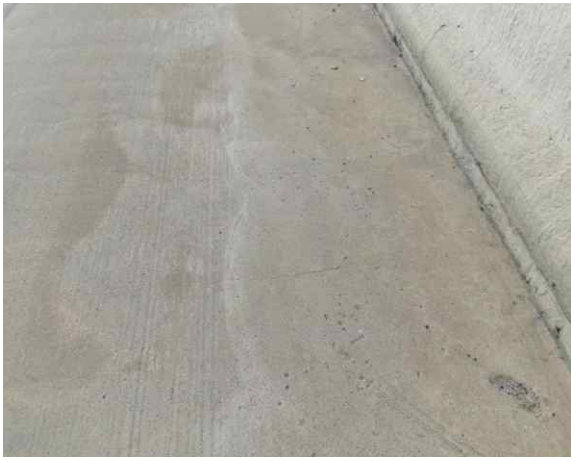
| 위 치 | 교면포장 영천방향 S2 | 위 치 | 방음벽 상주방향 S1 |

| 현 황 | 포장균열 (L=2.0m) | 현 황 | 접속부 파손 (A=0.1m×0.3m) |

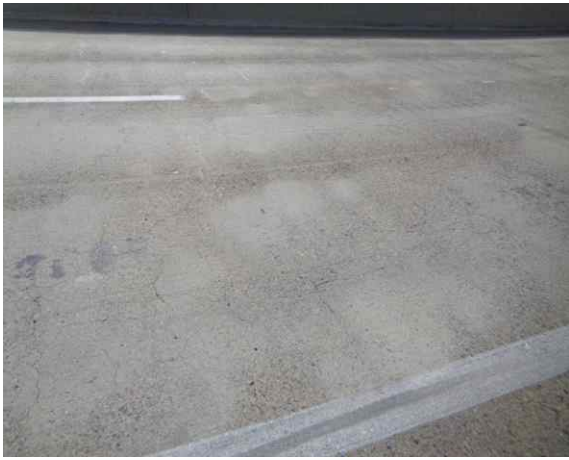
| 위 치 | 교면포장 상주방향 S3 | 위 치 | 교면포장 상주방향 S3(A2) |

| 현 황 | 망상균열 (A=40.0m×6.0m) | 현 황 | 접속부 포장침하 보수 |

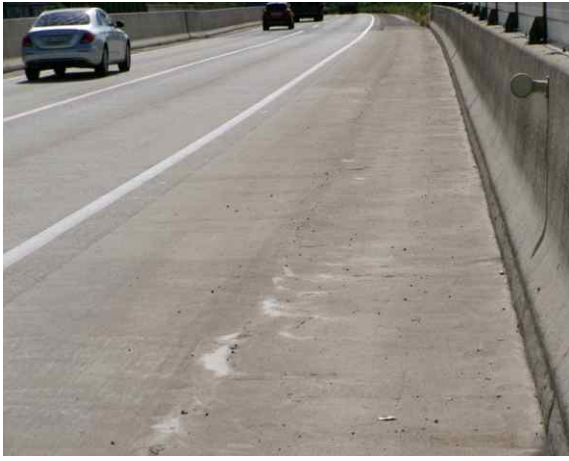
| 위 치 | 방호벽 영천방향 S2 | 위 치 | 방호벽 상주방향 S1 |

| 현 황 | 망상균열 (A=30.0m×3.0m) | 현 황 | 중분대 들뜸 (A=10.0m×0.2m) |

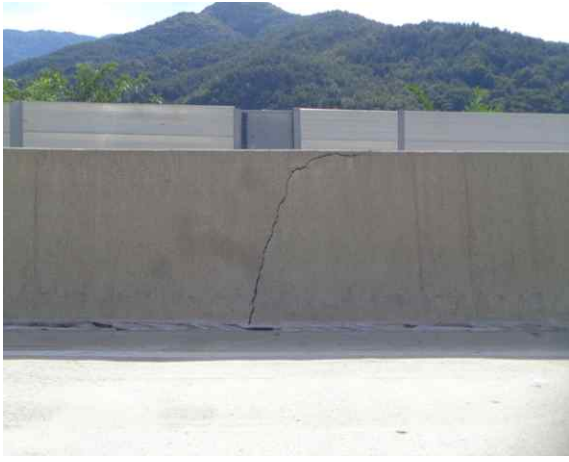
| 위 치 | 방호벽 상주방향 S1 | 위 치 | 방호벽 영천방향 S1 |

| 현 황 | 중분대 파손 (A=0.1m×1.5m) | 현 황 | 접속부 단차(L=1.5m), 파손 |

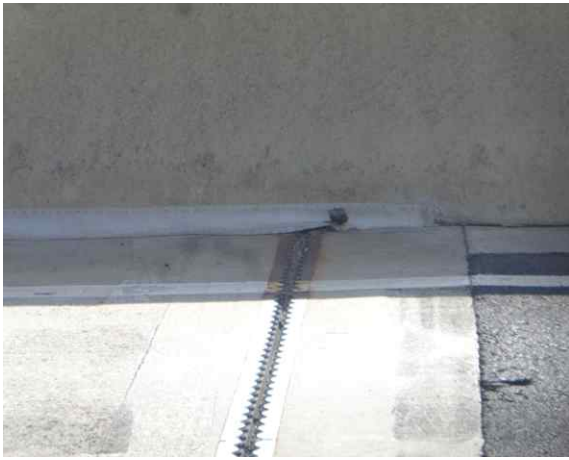
| 위 치 | 신축이음 상주방향 A1 | 위 치 | 신축이음 상주방향 A2 |

| 현 황 | 본체부식(L=10.0m) | 현 황 | 후타재 박리(A=0.2m×0.3m) |

| 구분 | 손상 내용 | 단위 | 물량 | 개소 | 보수공법 | 비고 |
|---|---|---|---|---|---|---|
| | 본체부식 | m | 10.0 | 1 | 유지관리 | — |

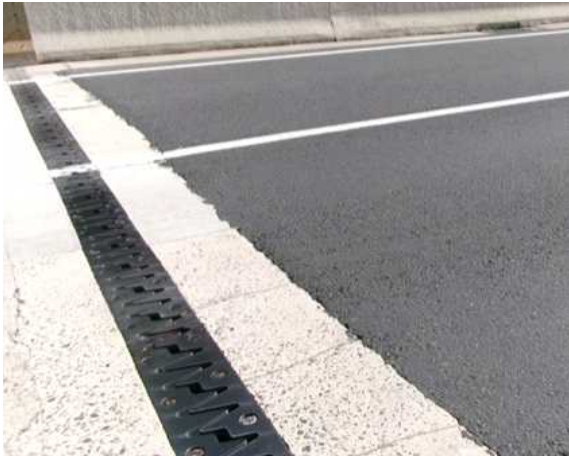
| 위 치 | 신축이음 영천방향 A2 | 위 치 | 교대 영천방향 A2 |

| 현 황 | 후타재 파손 보수 | 현 황 | 균열 - 기보수 |
