시설물  
정기안전점검  
영천고속도로  
상주영천고속도로

**상 주 영 천 고 속 도 로 시 설 물**  
**안 전 · 하 자 점 검 및 성 능 평 가 용 역**  
**보 고 서**

**< 교량편 >**

**2022. 11**

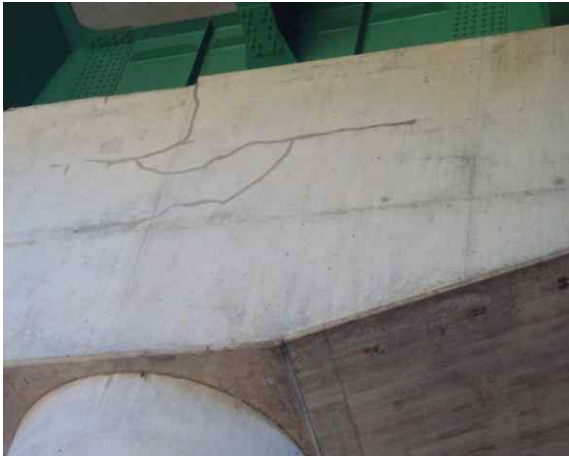
| 위 치 | 교각 상주방향 P1 | 위 치 | 교각 영천방향 P1 |
| 현 황 | 코핑부 망상균열(A=1.5m×7.0m) | 현 황 | 코핑부 균열(Cw<0.3mm) |

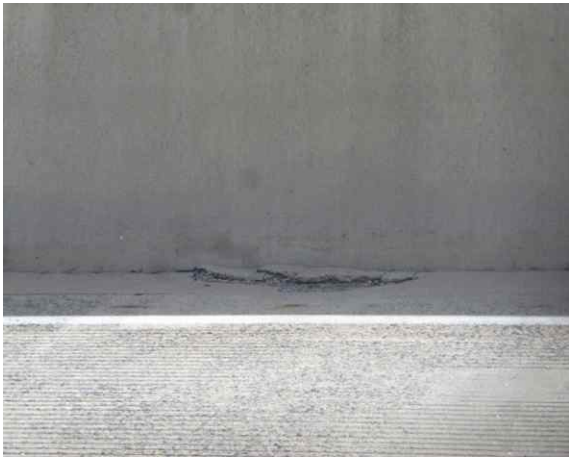
| 위 치 | 교면포장 상주방향 S4 | 위 치 | 방호벽 상주방향 S1 |
| 현 황 | 파손(A=0.3m×1.0m) | 현 황 | 접속부 연석 파손 보수 |

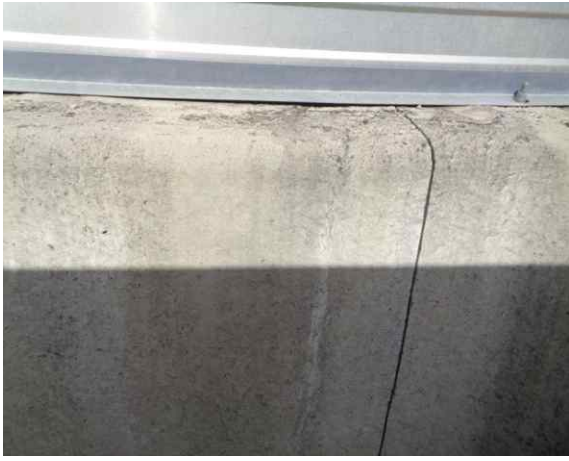
| 위 치 | 방호벽 상주방향 S1 | 위 치 | 방호벽 영천방향 S4 |
| 현 황 | 균열(Cw<0.3mm) | 현 황 | 균열(Cw<0.3mm) |

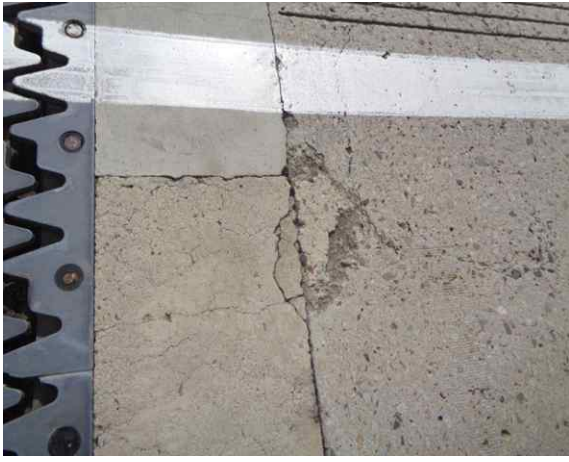
| 위 치 | 신축이음 상주방향 A1 | 위 치 | 신축이음 상주방향 A1 |
| 현 황 | 후타재 파손(A=0.1m×0.2m) | 현 황 | 후타재 균열(Cw<0.3mm) |

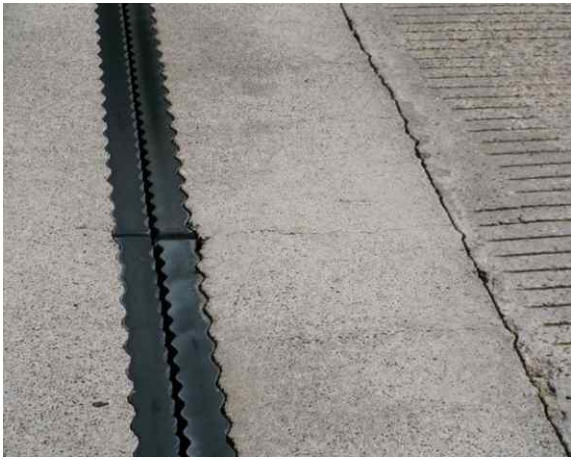
| 위 치 | 신축이음 영천방향 A2 | 위 치 | 신축이음 영천방향 A2 |
| 현 황 | 후타재 균열( $C_w < 0.3\text{mm}$ ) | 현 황 | 차수관 변형 |

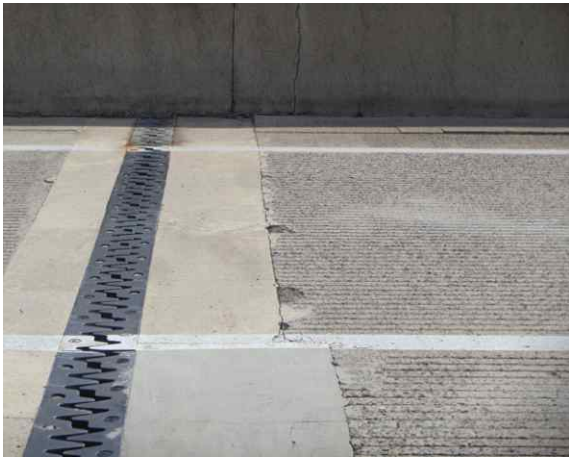
| 위 치 | 교면포장 상주방향 A1 | 위 치 | 방호벽 영천방향 S2 |
| 현 황 | 접속부 파손 ( $A=0.1\text{m} \times 0.2\text{m}$ ) | 현 황 | 균열 ( $C_w < 0.3\text{mm}$ ) |

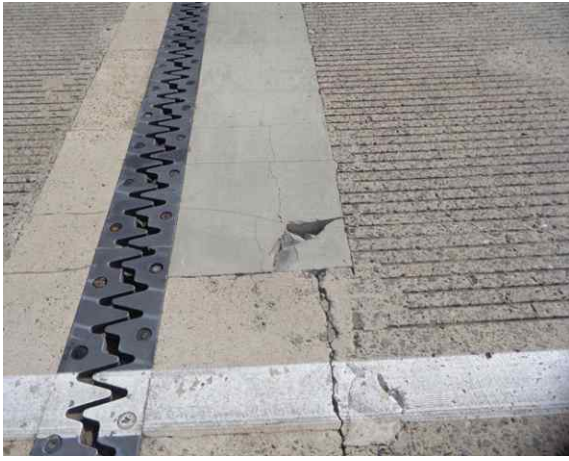
| 위 치 | 신축이음 상주방향 A1 | 위 치 | 신축이음 영천방향 A1 |
| 현 황 | 후타재 파손 ( $A=0.3\text{m} \times 0.3\text{m}$ ) | 현 황 | 후타재 균열 ( $C_w < 0.3\text{mm}$ ) |

| 구 분 | | 점검 결과 | 조치 필요사항 |
|---|---|---|---|
| | 신축이음 | · 후타재 균열 및 망상균열, 파손 | 표면처리/단면보수 |

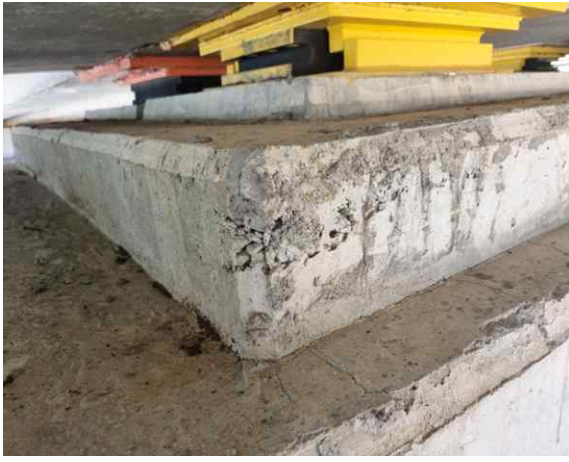
| 위 치 | 교량받침 상주방향 P2-SH2 | 위 치 | 교량받침 상주방향 P2-SH3 |
| 현 황 | 받침콘크리트 재료분리 ( $A=0.3\text{m} \times 0.1\text{m}$ ) | 현 황 | 무수축물탈 균열 ( $C_w < 0.3\text{mm}$ ) |

| 구 분 | | 점검 결과 | 조치 필요사항 |
|---|---|---|---|
| | 교량받침 | · 무수축물탈 균열,<br>· 받침콘크리트 균열, 재료분리<br>· 플레이트 부식, 도장손상 | 표면처리<br>표면처리/단면보수<br>재도장 |

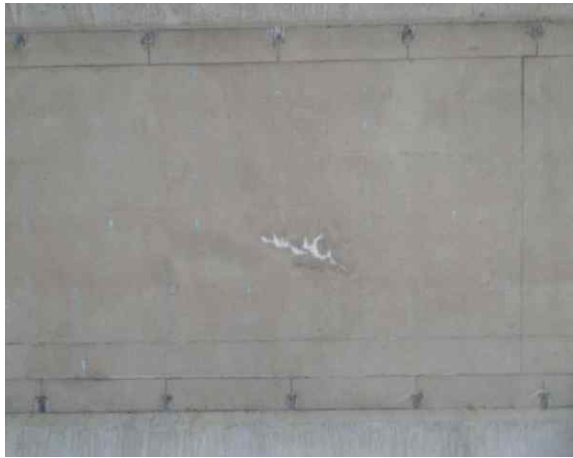
| 위 치 | 바닥판하면 상주방향 S3 | 위 치 | 가로보 상주방향 S2-G2~3 |
| 현 황 | 백태 (A=0.3m×0.3m) | 현 황 | 들뜸 (A=0.4m×1.5m) |

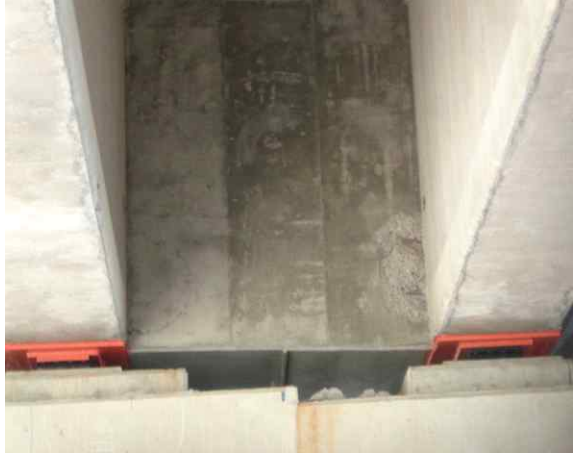
| 위 치 | 가로보 상주방향 S3-G1~2 | 위 치 | 교대 영천방향 A1 |
| 현 황 | 박락(철근노출) (A=0.3m×0.5m) | 현 황 | 백태 (A=0.2m×1.0m) |

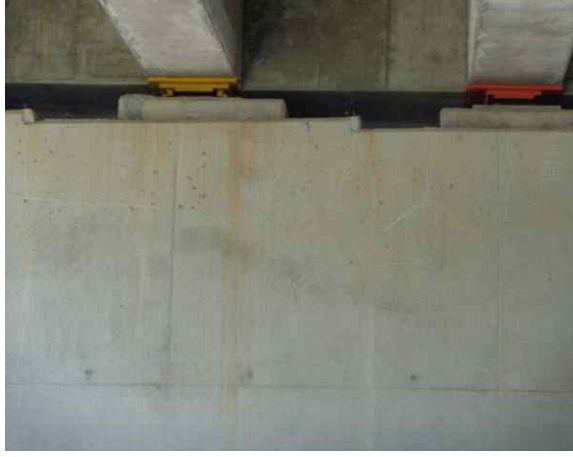
| 위 치 | 교각 영천방향 P2 | 위 치 | 교각 상주방향 P2 |
| 현 황 | 코핑부 망상균열 (A=7.0m×1.5m) | 현 황 | 코핑부 균열 (Cw<0.3mm) |

| 구분 | 손상 내용 | 단위 | 물량 | 개소 | 보수공법 | 비고 |
|---|---|---|---|---|---|---|
| 교각 | 망상균열 | m <sup>2</sup> | 10.5 | 1 | 표면처리 | 하자 |
