## 2.22 화남1교 (7공구)

### 2) 현황표

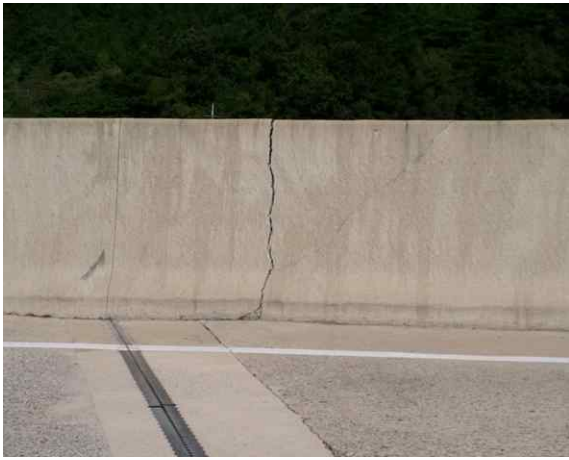
| 현 황 | 접속부 중분대 파손(A=0.1m×1.0m) | 현 황 | 균열(Cw≥0.3mm) |

| 구 분 | | 점검 결과 | 조치 필요사항 |
|---|---|---|---|
| | 난간(방호벽) | · 균열(폭0.3mm내/외)<br>· 파손, 접속부 파손<br>· 방호벽 단차 | 표면처리/주입보수<br>단면보수<br>유지관리 |

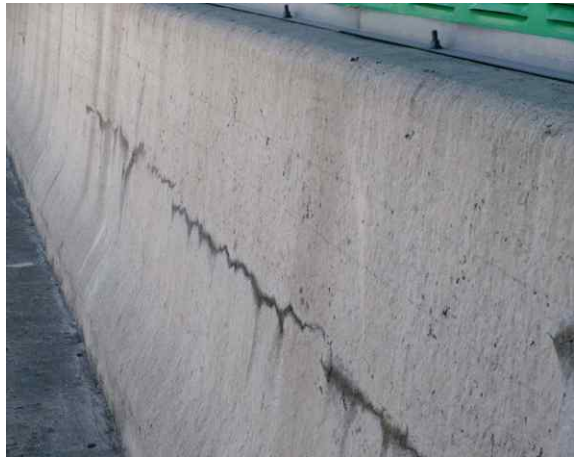
| 구분 | 손상 내용 | 단위 | 물량 | 개소 | 보수공법 | 비고 |
|---|---|---|---|---|---|---|
| 방호벽 및 중분대 | 균열(0.3mm미만) | m | 24.0 | 16 | 표면처리 | — |

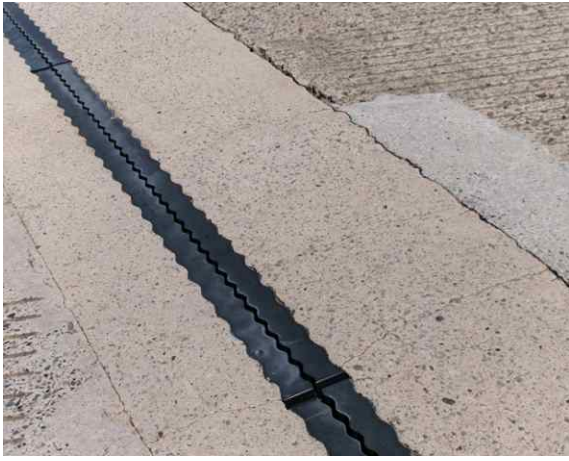
| 현 황 | 후타재 균열(Cw<0.3mm) | 현 황 | 균열(Cw<0.3mm) |

| 구 분 | | 점검 결과 | 조치 필요사항 |
|---|---|---|---|
| | 신축이음 | · 후타재 균열<br>· 본체 이물질 퇴적, 차수판 볼트파손 | 표면처리<br>정비 |

| 구분 | 손상 내용 | 단위 | 물량 | 개소 | 보수공법 | 비고 |
|---|---|---|---|---|---|---|
| 신축이음 | 후타재 균열 | m | 3.2 | 22 | 표면처리 | — |

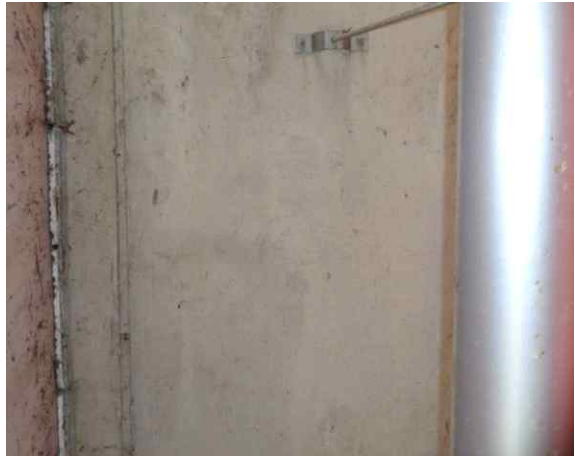
| 구 분 | | 점검 결과 | 조치 필요사항 |
|---|---|---|---|
| | 바닥판 | · 균열(폭0.3mm미만) | 표면처리 |

| 구분 | 손상 내용 | 단위 | 물량 | 개소 | 보수공법 | 비고 |
|---|---|---|---|---|---|---|
| 바닥판 하면 | 균열(0.3mm미만) | m | 10.0 | 10 | 표면처리 | 하자 |

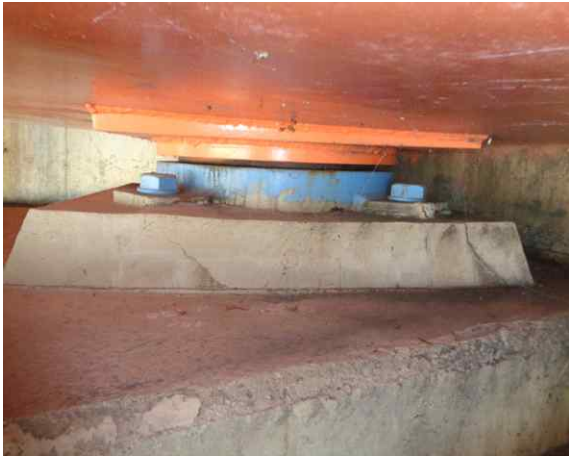
| 현 황 | 무수축몰탈 균열(Cw<0.3mm) | 현 황 | 흙벽 백태(A=0.1m×0.2m) |

| 구 분 | | 점검 결과 | 조치 필요사항 |
|---|---|---|---|
| | 교량받침 | · 무수축몰탈 균열 | 표면처리 |

| 구분 | 손상 내용 | 단위 | 물량 | 개소 | 보수공법 | 비고 |
|---|---|---|---|---|---|---|
| 교량받침 | 무수축물탈 균열(0.3mm미만) | m | 0.4 | 2 | 표면처리 | — |

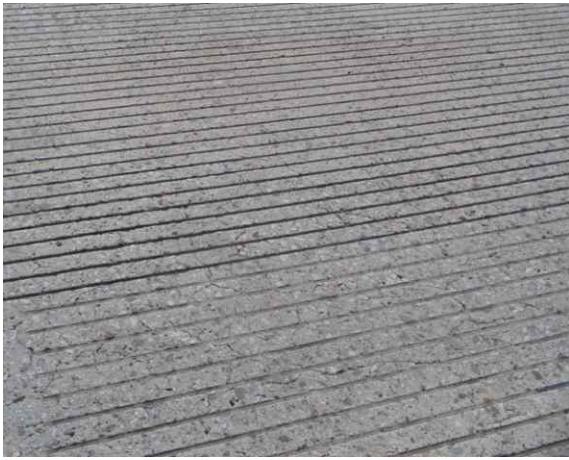
| 현 황 | 망상균열 (A=50.0m×7.0m) | 현 황 | 접속부 파손 (A=0.5m×10.0m) |

| 구 분 | | 점검 결과 | 조치 필요사항 |
|---|---|---|---|
| 상<br>부<br>구<br>조 | 교면포장 | · 포장균열, 망상균열<br>· 포장 파손, 접속도로 파손 | 표면처리<br>단면보수 |

| 구분 | 손상 내용 | 단위 | 물량 | 개소 | 보수공법 | 비고 |
|---|---|---|---|---|---|---|
| 교면포장 | 망상균열 | m <sup>2</sup> | 350.0 | 1 | 표면처리 | — |

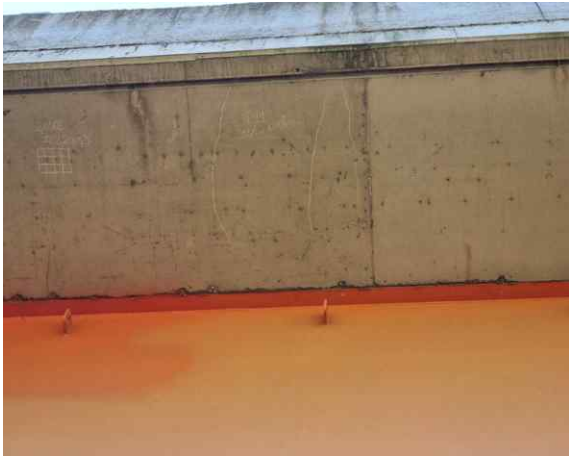
| 현 황 | 균열 (Cw<0.3mm) | 현 황 | 후타재 파손 (A=0.1m×0.5m) |

| 구 분 | | 점검 결과 | 조치 필요사항 |
|---|---|---|---|
| | 바닥판 | · 균열(폭0.3mm미만), 백태 | 표면처리 |

| 구분 | 손상 내용 | 단위 | 물량 | 개소 | 보수공법 | 비고 |
|---|---|---|---|---|---|---|
| 바닥판 하면 | 폭0.3mm미만 균열 | m | 6.0 | 6 | 표면처리 | 하자 |

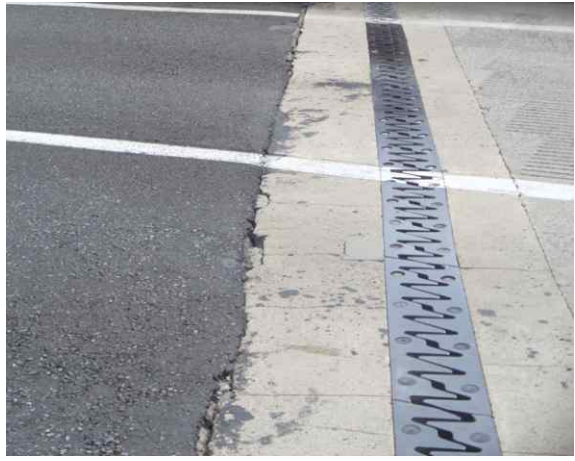
| 구 분 | | 점검 결과 | 조치 필요사항 |
|---|---|---|---|
| | 신축이음 | · 후타재 망상균열, 들뜸<br>· 차수관 볼트 탈락, 이격 | 표면처리/단면보수<br>정비/유지관리 |

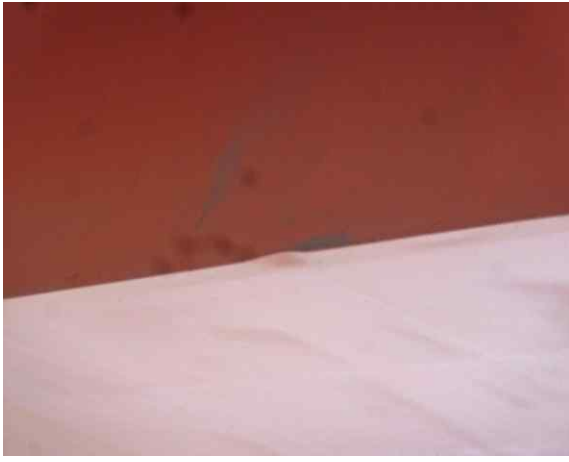
| 현 황 | 하부플렌지 변형 | 현 황 | 구체 파손 (A=0.2m×0.3m) |

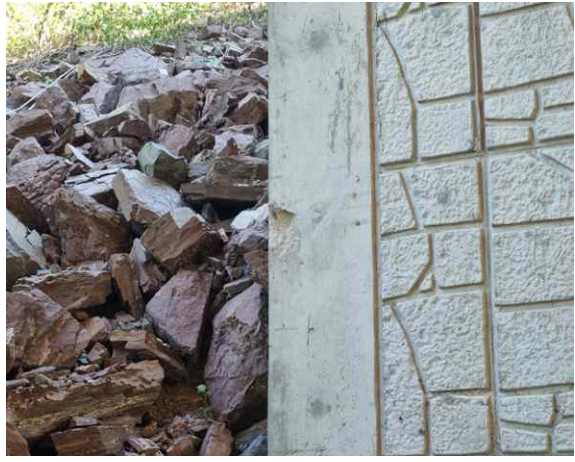
| 구 분 | | 점검 결과 | 조치 필요사항 |
|---|---|---|---|
| 하<br>부<br>구<br>조 | 교 대 | · 파손<br>· 누수흔적, 백태, 폐콘크리트 퇴적 | 단면보수<br>표면처리/정비 |

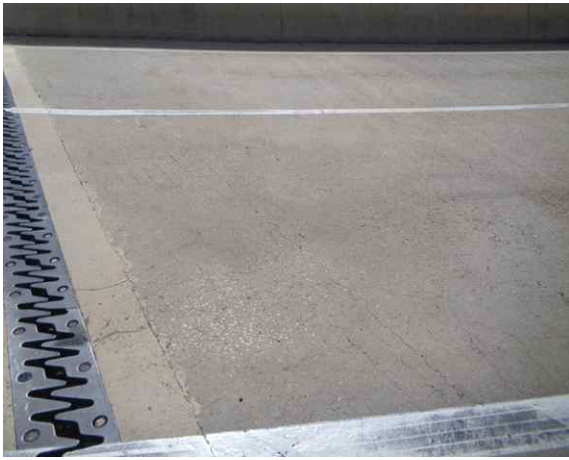
| 현 황 | 망상균열 ( $A=35.0\text{m} \times 5.0\text{m}$ ) | 현 황 | 망상균열 ( $A=30.0\text{m} \times 3.0\text{m}$ ) |

| 구 분 | | 점검 결과 | 조치 필요사항 |
|---|---|---|---|
| 상<br>부<br>구<br>조 | 교면포장 | · 균열, 망상균열 | 표면처리 |

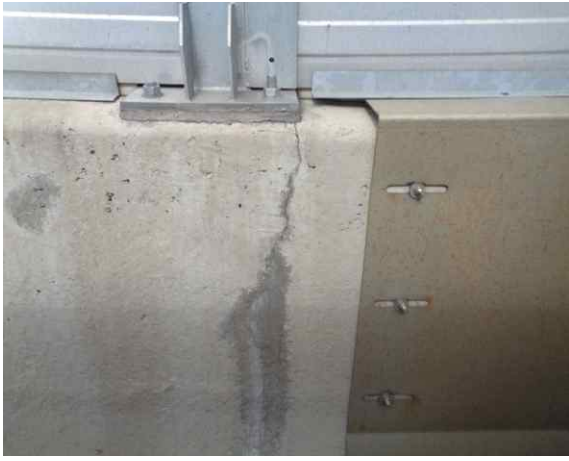
| 현 황 | 균열 ( $C_w < 0.3\text{mm}$ ) | 현 황 | 파손 ( $A=0.2\text{m} \times 0.2\text{m}$ ) |

| 구 분 | | 점검 결과 | 조치 필요사항 |
|---|---|---|---|
| | 난간(방호벽) | · 균열(폭0.3mm미만) | 표면처리 |

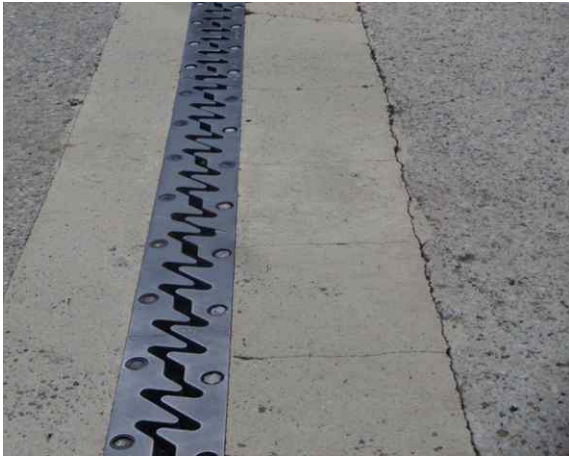
| 위 치 | 신축이음 상주방향 A1 | 위 치 | 신축이음 영천방향 A1 |
| 현 황 | 후타재 균열 ( $C_w < 0.3\text{mm}$ ) | 현 황 | 후타재 박락 ( $A=0.1\text{m} \times 0.2\text{m}$ ) |

| 구 분 | | 점검 결과 | 조치 필요사항 |
|---|---|---|---|
| | 신축이음 | · 후타재 균열, 망상균열<br>· 후타재 박락, 파손<br>· 차수판 볼트 탈락 | 표면처리<br>단면보수<br>정비 |

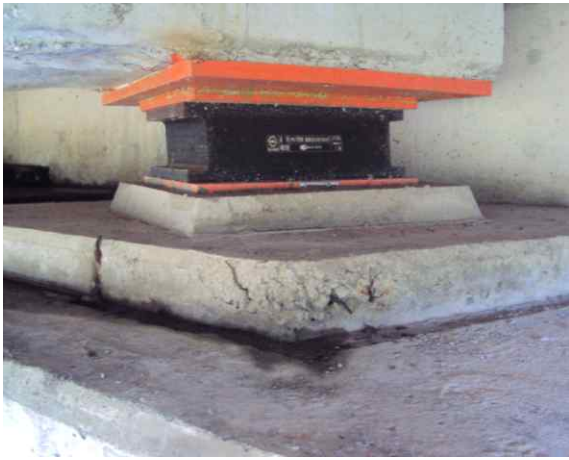
| 위 치 | 교량받침 A1-SH2 | 위 치 | 교량받침 A1-SH5 |
| 현 황 | 받침콘크리트 재료분리(A=0.3m×0.2m) | 현 황 | 스토퍼 간섭(1EA) |

| 구 분 | | 점검 결과 | 조치 필요사항 |
|---|---|---|---|
| | 교량받침 | · 무수축물탈 및 받침콘크리트 균열<br>· 받침콘크리트 박리, 재료분리<br>· 플레이트 부식, 스토퍼 간섭 | 표면처리<br>단면보수<br>채도장/유지관리 |

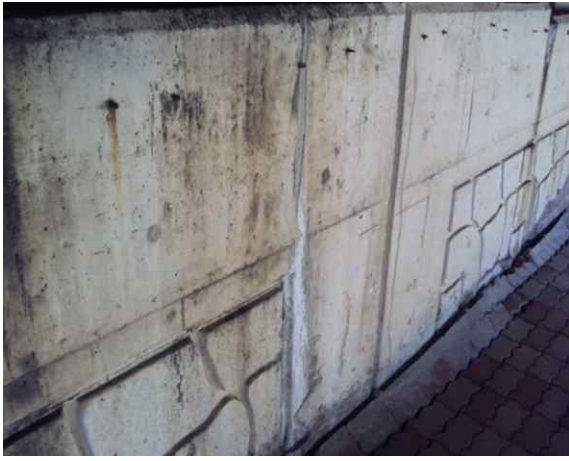
| 위 치 | 교대 A1 | 위 치 | 교각 P3 |
| 현 황 | 균열부백태(A=0.2m×2.0m) | 현 황 | 누수흔적(A=1.0m×2.0m) |

| 구 분 | | 점검 결과 | 조치 필요사항 |
|---|---|---|---|
| 하<br>부<br>구<br>조 | 교 대 | · 균열(폭0.3mm내/외), 균열부백태<br>· 백태, 누수흔적, 법면 보호블럭 침하 | 표면처리/주입보수<br>표면처리/유지관리 |

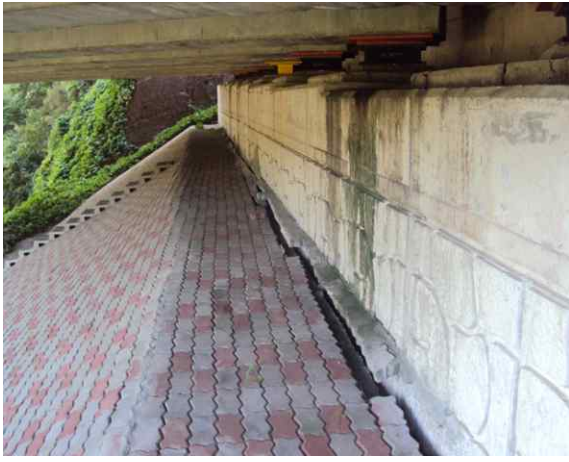
| 위 치 | 교대 A1 | 위 치 | 교대 A2 |
| 현 황 | 법면 침하 | 현 황 | 흙벽 백태(A=0.2m×1.0m) |

| 구 분 | | 점검 결과 | 조치 필요사항 |
|---|---|---|---|
| 점검자 의견 | | 가천교(8공구)의 주요 손상현황으로는 교면포장 망상균열, 배수관 누수, 난간 균열, 신축이음 후타재 균열, 파손, 차수판 볼트 탈락, 교량받침 물탈 및 받침콘크리트 균열, 박리, 재료분리, 플레이트 부식, 스토퍼 간섭, 가로보 백태, 거더 파손, 교대 및 교각 균열, 망상균열, 누수흔적, 표면오염, 파손, 박락, 법면 침하 등의 손상이 조사되었다. 기 발생한 손상은 주의관찰 및 내구성 확보 차원의 보수 및 정비가 필요하다. 특히, 교대 법면에 발생된 침하의 경우 우기 시 손상의 진전이 우려되므로 적절한 조치를 취하는 것이 바람직 할 것으로 판단된다. | |

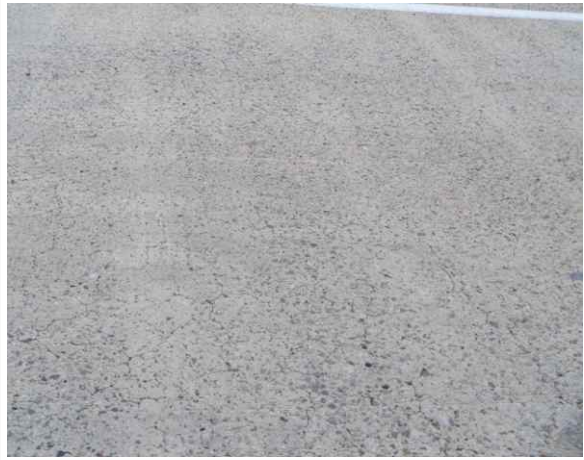
| 위 치 | 교면포장 상주방향 S2 | 위 치 | 방호벽 영천방향 S1 |
| 현 황 | 망상균열 ( $A=30.0\text{m} \times 6.0\text{m}$ ) | 현 황 | 중분대 균열 ( $C_w > 0.3\text{mm}$ ) |

| 구 분 | | 점검 결과 | 조치 필요사항 |
|---|---|---|---|
| 상<br>부<br>구<br>조 | 교면포장 | · 망상균열 | 표면처리 |

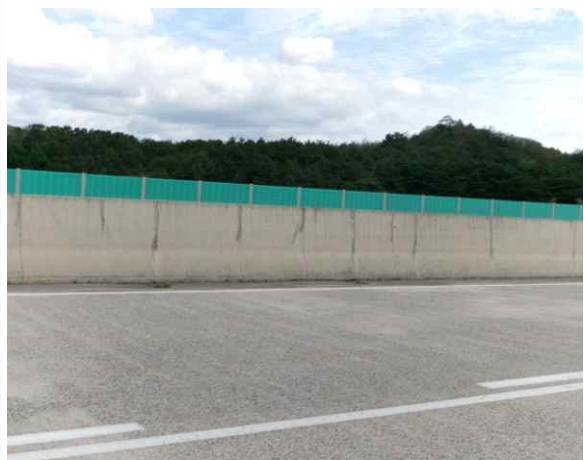
| 위 치 | 방호벽 영천방향 S2 | 위 치 | 방호벽 영천방향 S3 |
| 현 황 | 중분대 균열부백태 ( $A=0.1\text{m} \times 1.0\text{m}$ ) | 현 황 | 균열부백태 ( $A=0.1\text{m} \times 1.0\text{m}$ ) |

| 구 분 | | 점검 결과 | 조치 필요사항 |
|---|---|---|---|
| | 난간(방호벽) | · 균열(폭0.3mm내/외), 균열부백태 | 표면처리/주입보수 |

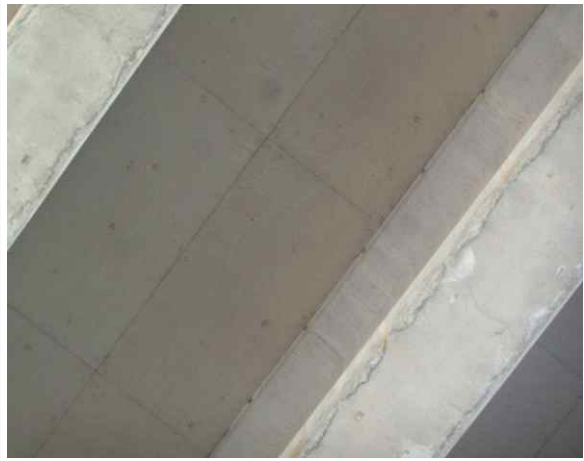
| 위 치 | 바닥판하면 상주방향 S4 | 위 치 | 바닥판하면 상주방향 S1 |
| 현 황 | 망상균열 ( $A=15.0\text{m} \times 1.5\text{m}$ ) | 현 황 | 파손 및 철근노출 ( $A=0.2\text{m} \times 0.5\text{m}$ ) |

| 구 분 | | 점검 결과 | 조치 필요사항 |
|---|---|---|---|
| | 바닥판 | · 망상균열, 파손 | 표면처리/단면보수 |

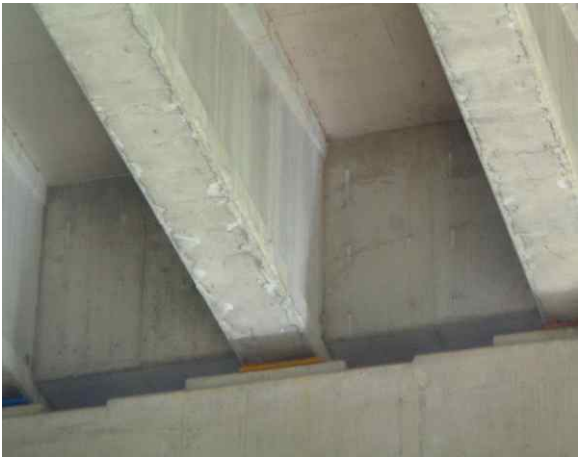
| 위 치 | 가로보 상주방향 S2-G3~4 | 위 치 | 신축이음 상주방향 A1 |
| 현 황 | 백태 (A=0.1m×0.3m) | 현 황 | 후타재 들뜸 (A=0.5m×0.2m) |

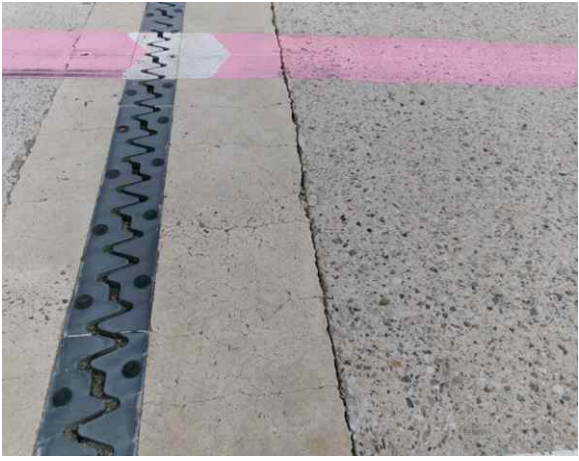
| 위 치 | 신축이음 영천방향 A2 | 위 치 | 교대 상주방향 A1 |
| 현 황 | 후타재 박리 (A=0.3m×0.5m) | 현 황 | 홍벽 백태 (A=0.1m×0.5m) |

| 구 분 | | 점검 결과 | 조치 필요사항 |
|---|---|---|---|
| | 신축이음 | · 후타재 균열, 들뜸, 박리<br>· 후타재 이격, 본체 이물질 퇴적 | 표면처리/단면보수<br>유지관리/정비 |

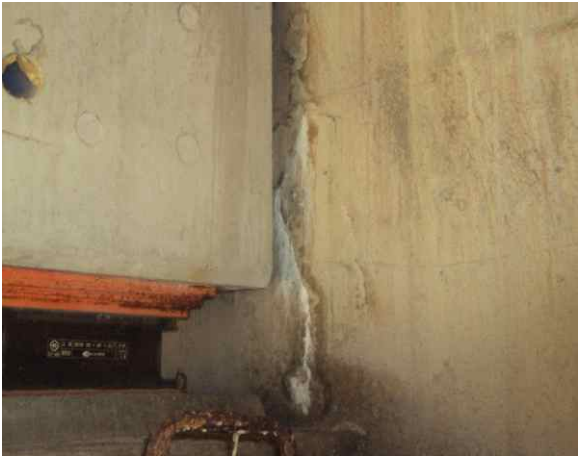
| 위 치 | 교대 영천방향 A2 | 위 치 | 교각 영천방향 P3 |
| 현 황 | 백태 (A=0.1m×0.3m) | 현 황 | 균열 (Cw<0.3mm) |

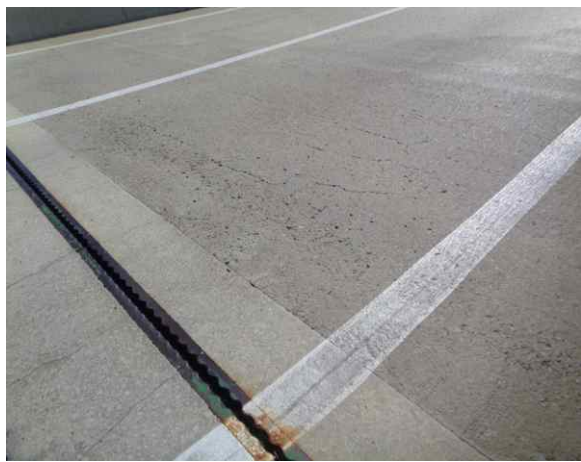
| 위 치 | 교면포장 상주방향 S5 | 위 치 | 교면포장 영천방향 S1 |
| 현 황 | 망상균열 (A=35.0m×7.0m) | 현 황 | 망상균열 (A=35.0m×5.0m) |

| 구 분 | | 점검 결과 | 조치 필요사항 |
|---|---|---|---|
| 상<br>부<br>구<br>조 | 교면포장 | · 망상균열, 박리 | 표면처리/단면보수 |

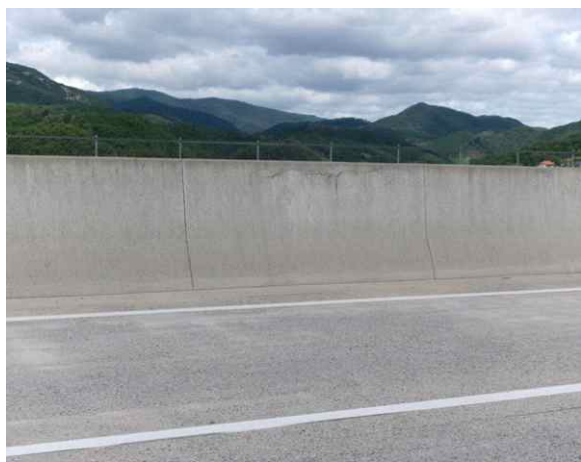
| 위 치 | 방호벽 영천방향 S2 | 위 치 | 신축이음 상주방향 A1 |
| 현 황 | 중분대 균열 (Cw<0.3mm) | 현 황 | 후타재 파손 (A=0.1m×0.1m) |

| 구 분 | | 점검 결과 | 조치 필요사항 |
|---|---|---|---|
| | 난간(방호벽) | · 균열 및 굽힘 | 표면처리/단면보수 |

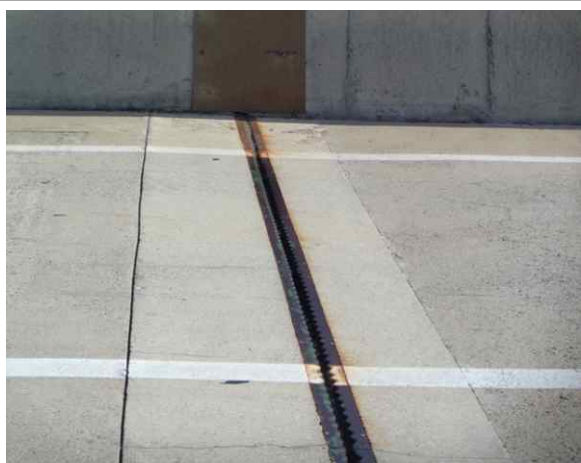
| 위 치 | 신축이음 상주방향 A2 | 위 치 | 신축이음 영천방향 A1 |

| 현 황 | 본체 부식 (L=10.0m) | 현 황 | 후타재 파손 (A=0.1m×0.2m) |

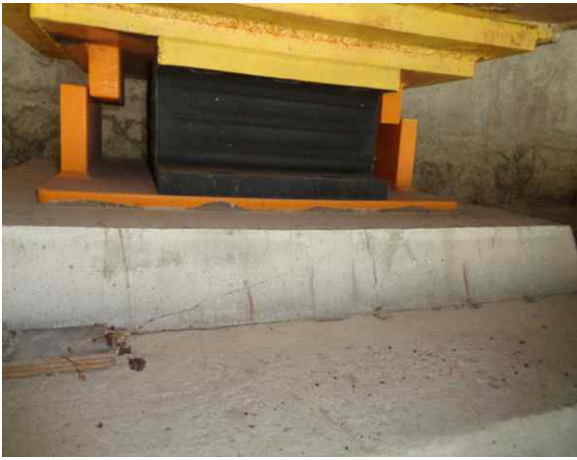
| 위 치 | 교량반침 상주방향 A2-SH3 | 위 치 | 교량반침 상주방향 A2-SH5 |

| 현 황 | 무수축물탈 균열( $Cw < 0.3mm$ ) | 현 황 | 반침콘크리트 들뜸( $A=0.2m \times 0.2m$ ) |

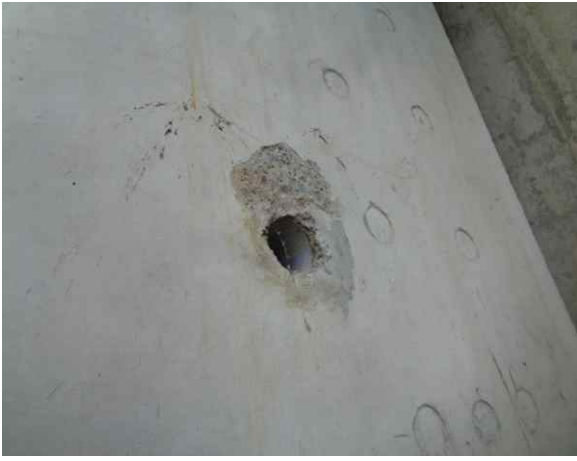
| 위 치 | 거더 영천방향 S5-G5 | 위 치 | 가로보 상주방향 S2-G3~4 |

| 현 황 | 인양홀 파손( $A=0.2m \times 0.2m$ ) | 현 황 | 박락( $A=0.3m \times 0.5m$ ) |

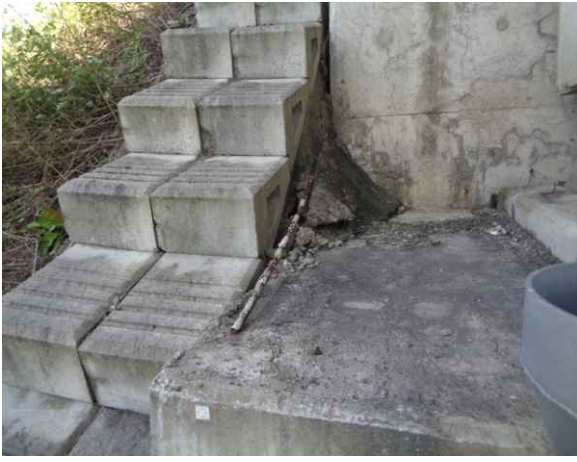
| 위 치 | 교대 상주방향 A2 | 위 치 | 교대 영천방향 A1 |

| 현 황 | 하부 철근노출 | 현 황 | 법면 토사유실 |

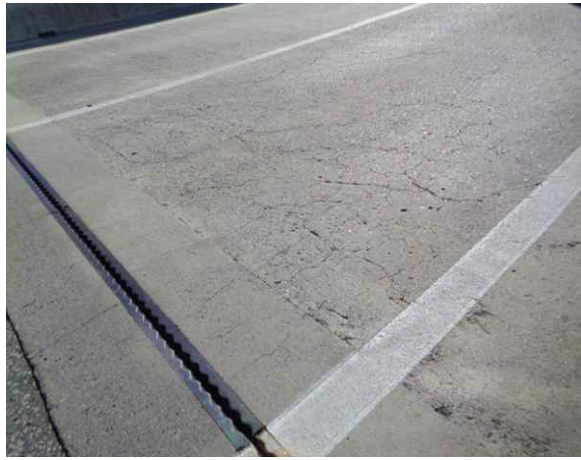
| 위 치 | 교면포장 상주방향 S4 | 위 치 | 방호벽 영천방향 S1 |

| 현 황 | 망상균열 ( $A=35.0\text{m} \times 6.0\text{m}$ ) | 현 황 | 중분대 박리 ( $A=0.3\text{m} \times 0.5\text{m}$ ) |

| 구 분 | | 점검 결과 | 조치 필요사항 |
|---|---|---|---|
| 상<br>부<br>구<br>조 | 교면포장 | · 망상균열 | 표면처리 |

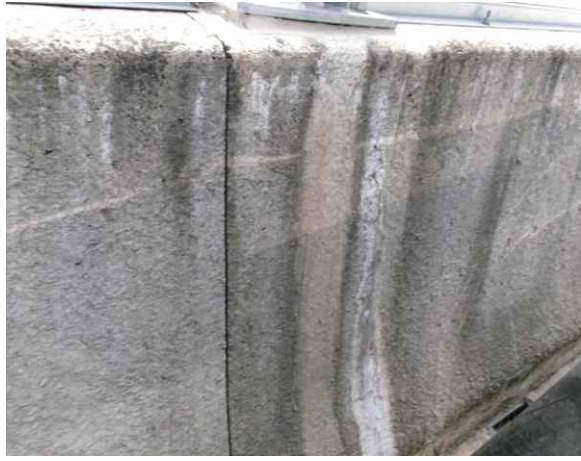
| 위 치 | 방호벽 영천방향 S1 | 위 치 | 신축이음 상주방향 A2 |

| 현 황 | 균열부백태 ( $A=0.1\text{m} \times 1.0\text{m}$ ) | 현 황 | 후타재 균열 ( $C_w < 0.3\text{mm}$ ) |

| 구 분 | | 점검 결과 | 조치 필요사항 |
|---|---|---|---|
| | 난간(방호벽) | · 균열(폭0.3mm내/외)<br>· 균열부 백태, 박리 | 표면처리/주입보수<br>표면처리/단면보수 |

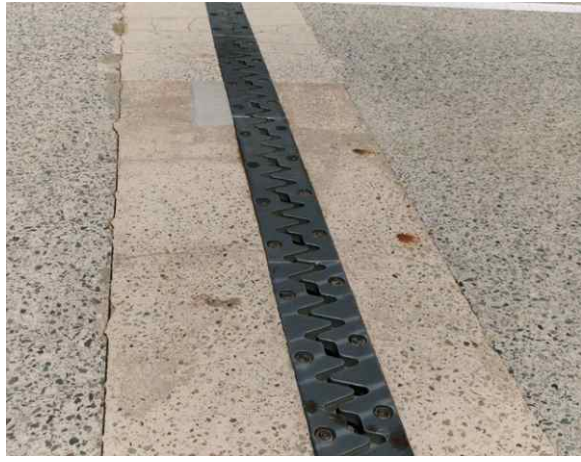
| 위 치 | 신축이음 영천방향 A1 | 위 치 | 거더 영천방향 S2-G2 |

| 현 황 | 후타재 균열 ( $C_w < 0.3\text{mm}$ ) | 현 황 | 인양홀 박락 ( $A=0.2\text{m} \times 0.2\text{m}$ ) |

| 구 분 | | 점검 결과 | 조치 필요사항 |
|---|---|---|---|
| | 신축이음 | · 후타재 균열, 들뜸<br>· 본체 이물질퇴적 | 표면처리/단면보수<br>정비 |

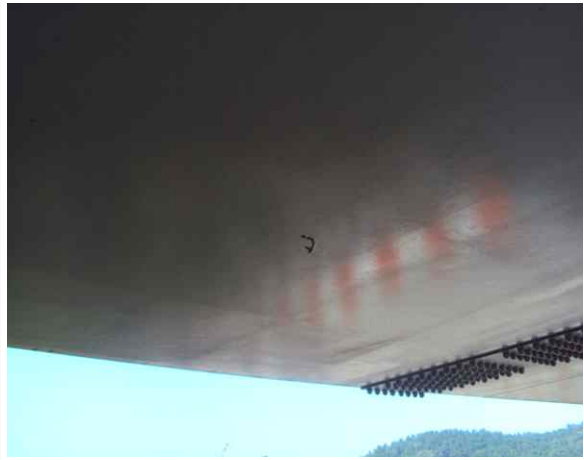
| 위 치 | 거터외부 S1 | 위 치 | 신축이음 A2 |

| 현 황 | 균함(A=0.1m×0.1m) | 현 황 | 후타재 균열(Cw<0.3mm) |

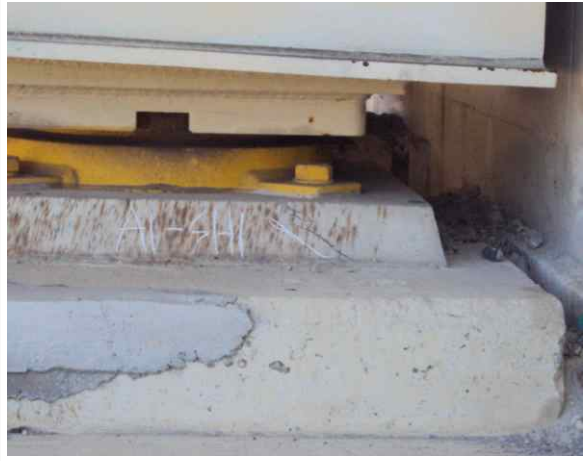
| 위 치 | 교량받침 A1-SH1 | 위 치 | 교량받침 A1-SH1 |

| 현 황 | 무수축몰탈 들뜸(A=0.3m×0.3m) | 현 황 | 재료분리(A=0.1m×0.1m) |

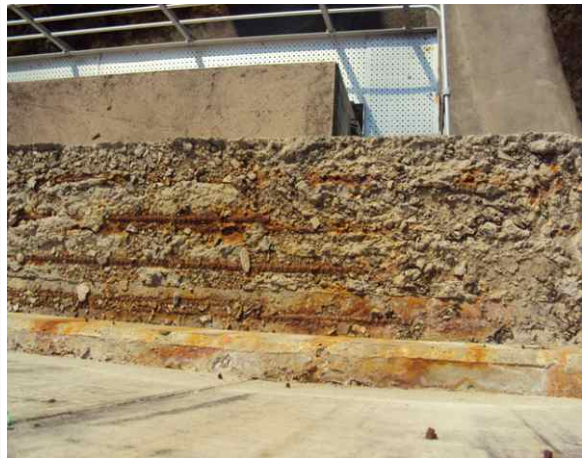
| 위 치 | 방호벽 외측 포향방향 S3 | 위 치 | 방호벽 본선방향 S3 |

| 현 황 | 철근노출 (A=0.4m×5.0m) | 현 황 | 철근노출 (A=0.2m×0.5m) |

| 구 분 | | 점검 결과 | 조치 필요사항 |
|---|---|---|---|
| | 난간(방호벽) | · 균열, 재료분리, 외측 철근노출 | 표면처리/단면보수(방청) |

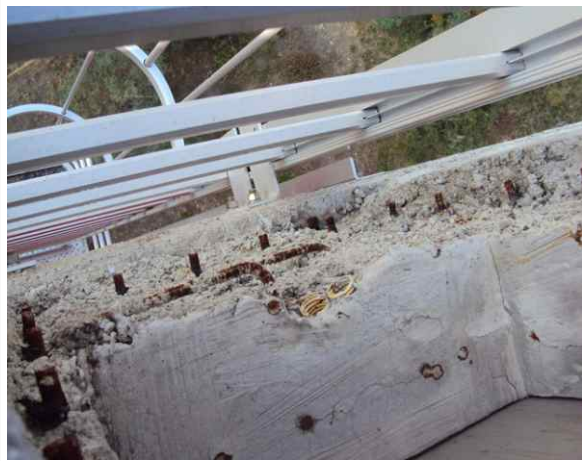
| 위 치 | 방호벽 포향방향 S5 | 위 치 | 신축이음 A2 |

| 현 황 | 외측 철근노출 (A=1.5m×1.5m) | 현 황 | 후타재 균열 (Cw<0.3mm) |

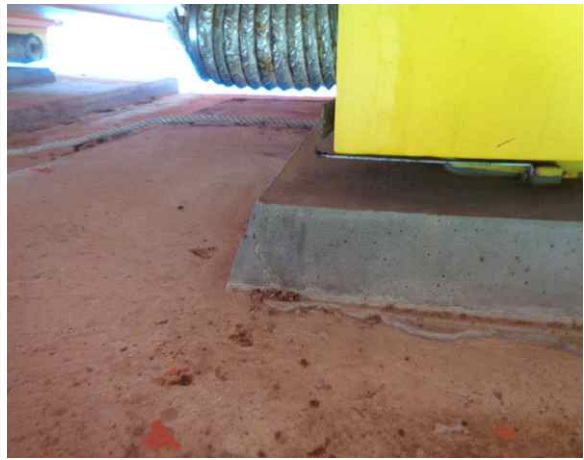
| 위 치 | 교량받침 P4-SH6 | 위 치 | 교량받침 P6-SH2 |

| 현 황 | 무수축물탈 박리( $A=0.2\text{m} \times 0.2\text{m}$ ) | 현 황 | 무수축물탈 균열( $C_w < 0.3\text{mm}$ ) |

| 구 분 | | 점검 결과 | 조치 필요사항 |
|---|---|---|---|
| | 교량받침 | · 무수축몰탈 및 받침콘크리트 균열<br>· 무수축몰탈 및 받침콘크리트 박리, 박락 | 표면처리<br>단면보수 |

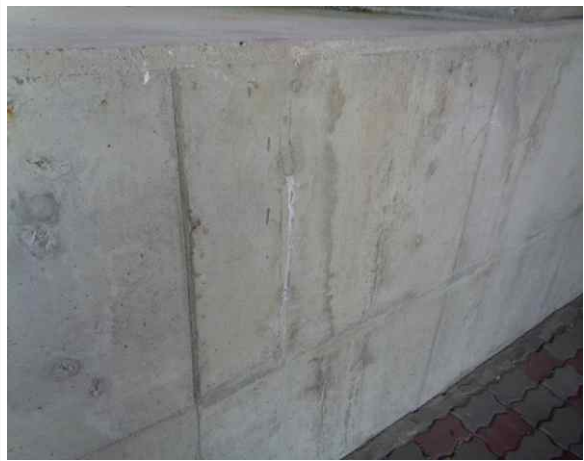
| 위 치 | 교대 A2 | 위 치 | 교각 P4 |

| 현 황 | 백태( $A=0.1\text{m} \times 0.5\text{m}$ ) | 현 황 | 코핑부 균열( $C_w < 0.3\text{mm}$ ) |

| 구 분 | | 점검 결과 | 조치 필요사항 |
|---|---|---|---|
| 하<br>부<br>구<br>조 | 교 대 | · 균열(폭0.3mm미만), 망상균열, 백태 | 표면처리 |

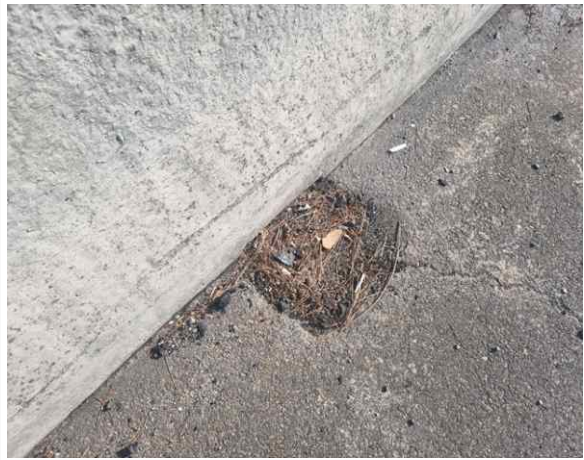
| 위 치 | 배수시설 S1 | 위 치 | 신축이음 A1 |

| 현 황 | 배수구 막힘(1EA) | 현 황 | 후타재 박리(A=0.3m×0.3m) |

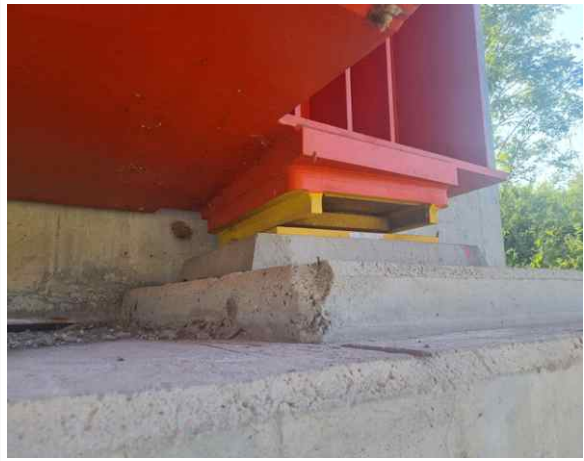
| 위 치 | 교량받침 A1 SH1 | 위 치 | 교대 A1 |

| 현 황 | 받침콘크리트 박락(A=0.2m×0.2m) | 현 황 | 망상균열(A=5.0m×2.0m) |

| 구 분 | | 점검 결과 | 조치 필요사항 |
|---|---|---|---|
| | 교량받침 | · 무수축몰탈 균열<br>· 받침콘크리트 재료분리 | 표면처리<br>표면처리/단면보수 |

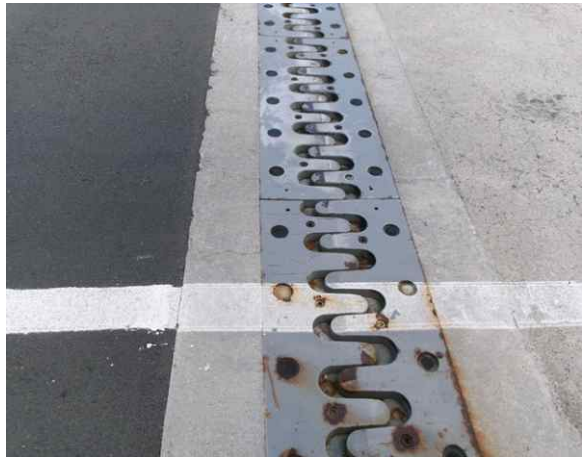
| 위 치 | 신축이음 영천방향 A1 | 위 치 | 교량반침 상주방향 A1-SH1 |

| 현 황 | 후타재 균열( $C_w < 0.3\text{mm}$ ) | 현 황 | 무수축물탈 균열( $C_w < 0.3\text{mm}$ ) |

| 구 분 | | 점검 결과 | 조치 필요사항 |
|---|---|---|---|
| | 신축이음 | · 후타재 균열<br>· 접속부 이격<br>· 차수판 탈락, 차수판 볼트 탈락, 본체 부식 | 균열보수<br>주의관찰<br>정비/재도장 |

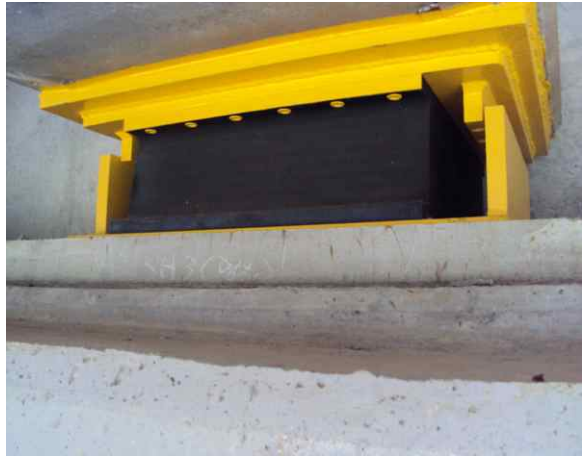
| 위 치 | 교량반침 영천방향 A2-SH3 | 위 치 | 교대 상주방향 A1 |

| 현 황 | 무수축물탈 균열( $C_w < 0.3\text{mm}$ ) | 현 황 | 누수흔적( $A=0.5\text{m} \times 2.0\text{m}$ ) |

| 구 분 | | 점검 결과 | 조치 필요사항 |
|---|---|---|---|
| | 교량받침 | · 무수축물탈 균열(폭0.3mm미만)<br>· 받침콘크리트 균열(폭0.3mm미만)<br>· 무수축물탈 들뜸, 받침콘크리트 재료분리<br>· 받침콘크리트 백태<br>· 스톱퍼 간섭, Plate부식 | 표면처리<br>표면처리<br>단면보수<br>표면처리<br>유지관리/재도장 |

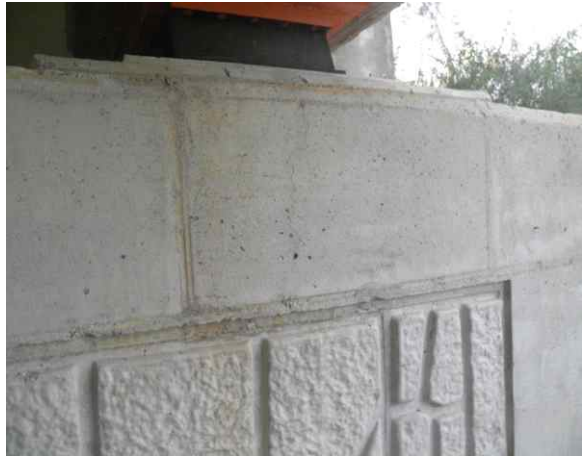
| 위 치 | 교대 상주방향 A1 | 위 치 | 교각 영천방향 P5 |

| 현 황 | 균열( $C_w < 0.3\text{mm}$ ) | 현 황 | 망상균열( $A=10.0\text{m} \times 1.0\text{m}$ ) |

| 구 분 | | 점검 결과 | 조치 필요사항 |
|---|---|---|---|
| 하<br>부<br>구<br>조 | 교 대 | · 균열(폭0.3mm미만)<br>· 누수흔적 | 표면처리<br>표면처리 |

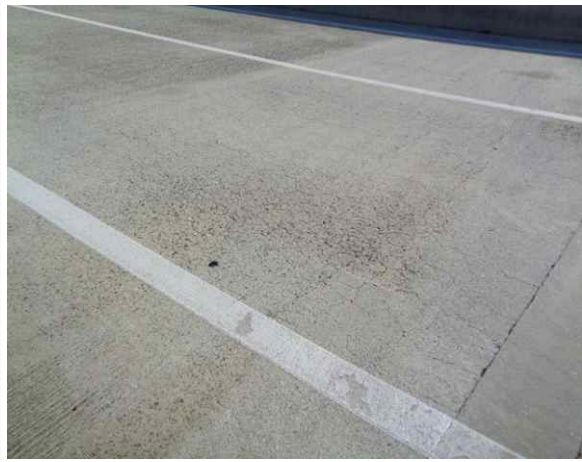
| 위 치 | 교면포장 상주방향 S1 | 위 치 | 교면포장 상주방향 S4 |

| 현 황 | 망상균열(A=30.0m×3.0m) | 현 황 | 망상균열(A=30.0m×3.0m) |

| 구분 | 손상 내용 | 단위 | 물량 | 개소 | 보수공법 | 비고 |
|---|---|---|---|---|---|---|
| 교면포장 | 망상균열 | m <sup>2</sup> | 360.00 | 4 | 표면처리 | — |

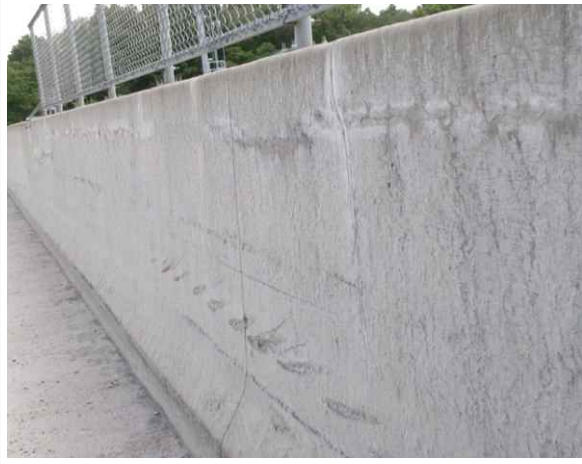
| 위 치 | 방호벽 영천방향 S3 | 위 치 | 신축이음 상주방향 A1 |

| 현 황 | 차량충돌흔적(A=4.0m×0.5m) | 현 황 | 후타재 박락(A=0.1m×0.1m) |

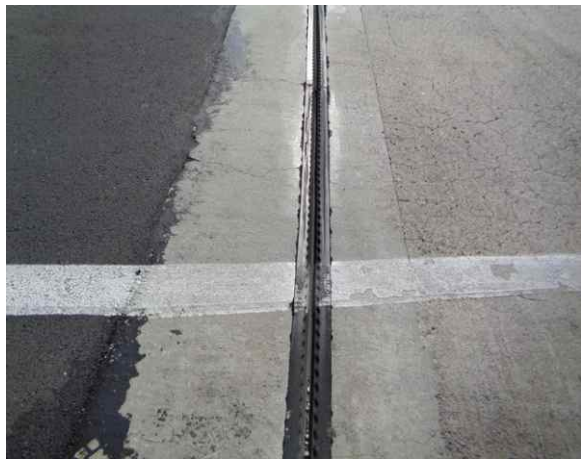
| 위 치 | 신축이음 상주방향 A2 | 위 치 | 신축이음 영천방향 A2 |

| 현 황 | 고무재 파손(L=7.0m) | 현 황 | 고무재 파손(L=0.5m) |

| 구 분 | | 점검 결과 | 조치 필요사항 |
|---|---|---|---|
| | 신축이음 | · 후타재 균열<br>· 후타재 박락<br>· 본체 고무재 파손<br>· 차수판 볼트 탈락 | 균열보수<br>단면보수<br>유지관리<br>정비 |

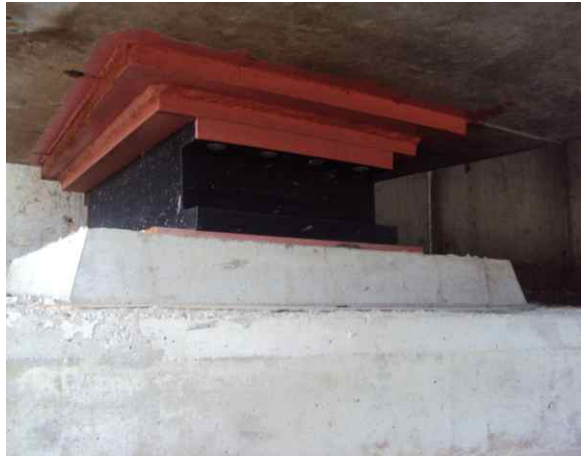
| 위 치 | 교량받침 상주방향 A2-SH3 | 위 치 | 교량받침 영천방향 A2-SH1 |

| 현 황 | 무수축몰탈 균열( $C_w < 0.3\text{mm}$ ) | 현 황 | 무수축몰탈 균열( $C_w < 0.3\text{mm}$ ) |

| 구 분 | | 점검 결과 | 조치 필요사항 |
|---|---|---|---|
| | 교량받침 | · 무수축물탈 균열(폭0.3mm미만)<br>· 무수축물탈 박락 | 표면처리<br>단면보수 |

| 구분 | 손상 내용 | 단위 | 물량 | 개소 | 보수공법 | 비고 |
|---|---|---|---|---|---|---|
| 교량받침 | 무수축물탈 균열(0.3mm미만) | m | 4.20 | 21 | 표면처리 | — |

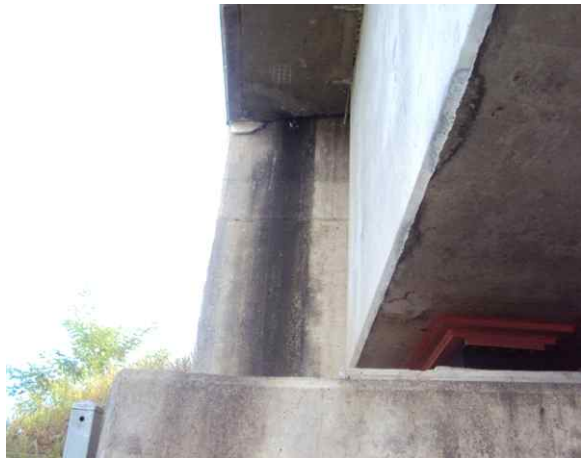
| 위 치 | 교대 상주방향 A2 | 위 치 | 교대 영천방향 A2 |

| 현 황 | 누수흔적( $A=0.5\text{m} \times 2.0\text{m}$ ) | 현 황 | 균열 ( $C_w < 0.3\text{mm}$ ) |

| 구 분 | | 점검 결과 | 조치 필요사항 |
|---|---|---|---|
| 하<br>부<br>구<br>조 | 교 대 | · 균열(폭0.3mm미만)<br>· 누수흔적 | 표면처리 |

| 구분 | 손상 내용 | 단위 | 물량 | 개소 | 보수공법 | 비고 |
|---|---|---|---|---|---|---|
| 교대 | 누수흔적 | m <sup>2</sup> | 3.00 | 2 | 표면처리 | 하자 |

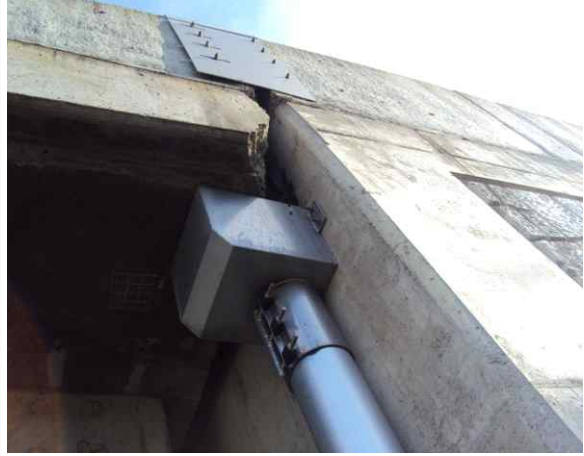
| 위 치 | 바닥판하면 S12 | 위 치 | 배수시설 영천방향 S07 |

| 현 황 | 파손( $A = 0.5m \times 0.4m$ ) | 현 황 | 배수구 그레이팅 파손 |

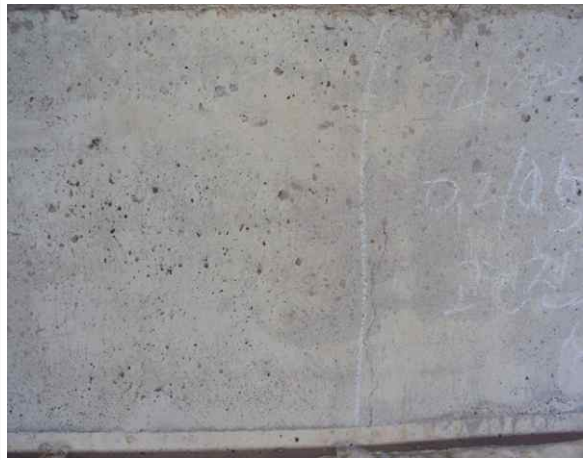
| 위 치 | 교대 A2 | 위 치 | 교각 P4 |

| 현 황 | 균열(Cw<0.3mm) | 현 황 | 균열(Cw≥0.3mm) |

| 구 분 | | 점검 결과 | 조치 필요사항 |
|---|---|---|---|
| 하<br>부<br>구<br>조 | 교 대 | · 균열(폭0.3mm내/외)<br>· 누수흔적, 실란트파손 | 표면처리/주입보수<br>표면처리/실란트충진 |

| 구분 | 손상 내용 | 단위 | 물량 | 개소 | 보수공법 | 비고 |
|---|---|---|---|---|---|---|
| 교대 | 균열(0.3mm미만) | m | 7.00 | 14 | 표면처리 | 하자 |

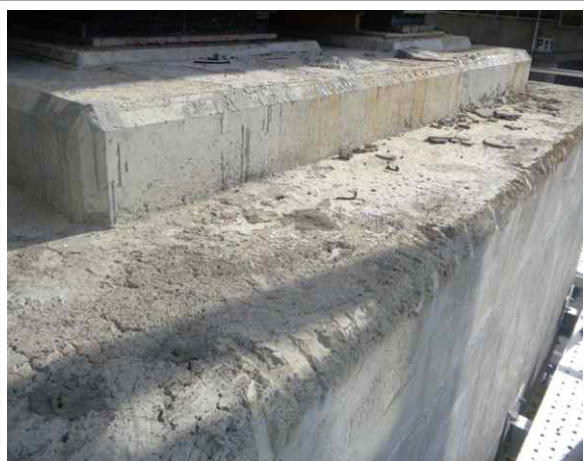
| 위 치 | 교각 P10 | 위 치 | 교각 P10 |

| 현 황 | 코핑부 들뜸(A=0.5m×3.0m) | 현 황 | 균열(Cw≥0.3mm) |

| 구 분 | | 점검 결과 | 조치 필요사항 |
|---|---|---|---|
| | 교 각 | · 균열(폭0.3mm내/외), 망상균열<br>· 들뜸<br>· 폐자재 적치 | 표면처리/주입보수<br>단면보수<br>정비 |

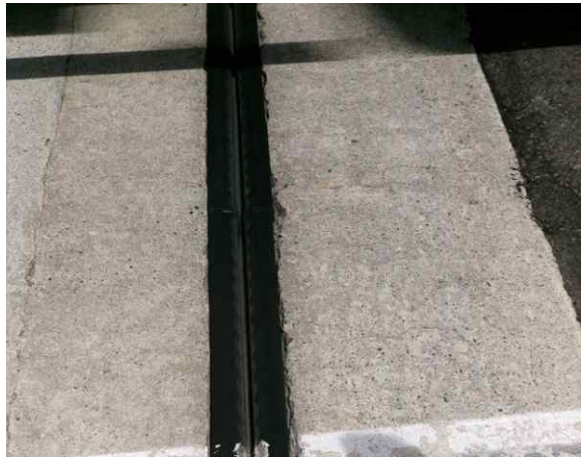
| 위 치 | 신축이음 영천방향 A2 | 위 치 | 교대 상주방향 A1 |
| 현 황 | 후타재 균열( $C_w < 0.3\text{mm}$ ) | 현 황 | 균열( $C_w < 0.3\text{mm}$ ) |

| 구 분 | | 점검 결과 | 조치 필요사항 |
|---|---|---|---|
| | 신축이음 | · 후타재 균열<br>· 후타재 망상균열<br>· 후타재 접속부 이격, 고무재 파손<br>· 이물질퇴적 | 표면처리<br>표면처리<br>유지관리<br>정비 |

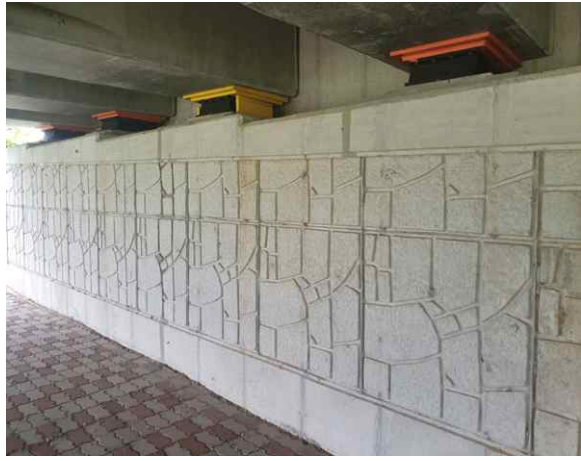
| 위 치 | 교대 상주방향 A2 | 위 치 | 교대 영천방향 A1 |
| 현 황 | 균열( $C_w \geq 0.3\text{mm}$ ) | 현 황 | 백태( $A = 0.1\text{m} \times 0.2\text{m}$ ) |

| 구 분 | | 점검 결과 | 조치 필요사항 |
|---|---|---|---|
| 하<br>부<br>구<br>조 | 교 대 | · 균열(폭0.3mm내/외)<br>· 망상균열, 백태<br>· 누수흔적 | 표면처리/주입보수<br>표면처리<br>표면처리 |

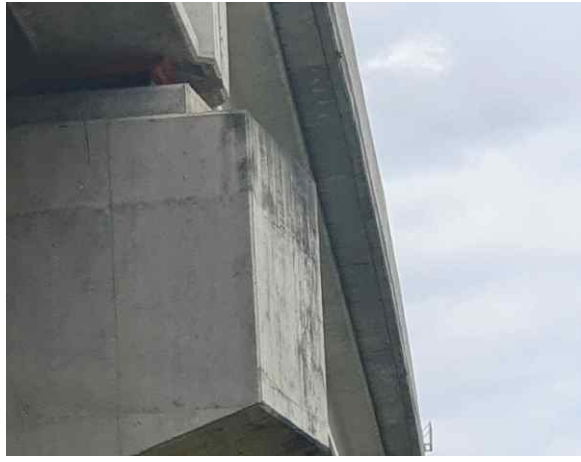
| 위 치 | 교각 상주방향 P3 | 위 치 | 교각 영천방향 P3 |
| 현 황 | 표면오염 및 망상균열( $A = 2.0\text{m} \times 1.5\text{m}$ ) | 현 황 | 망상균열( $A = 8.0\text{m} \times 2.0\text{m}$ ) |

| 구 분 | | 점검 결과 | 조치 필요사항 |
|---|---|---|---|
| | 교 각 | · 균열(폭0.3mm미만), 망상균열, 표면오염<br>· 백태, 균열부 백태, 누수흔적<br>· 폐콘크리트 퇴적 | 표면처리<br>표면처리<br>정비 |

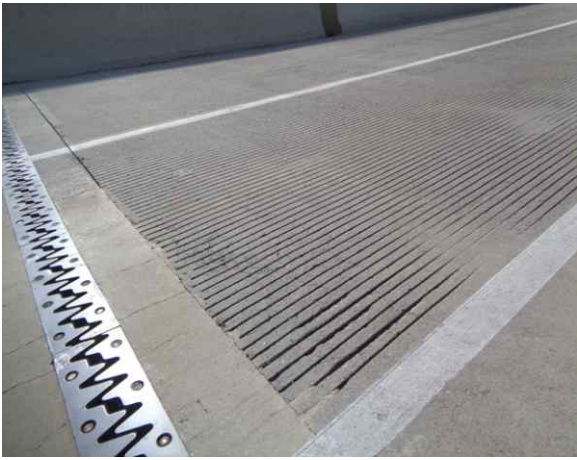
| 위 치 | 교면포장 상주방향 S11 | 위 치 | 교면포장 영천방향 S4 |
| 현 황 | 망상균열 (A=35.0m×9.0m) | 현 황 | 망상균열 (A=30.0m×8.0m) |

| 구 분 | | 점검 결과 | 조치 필요사항 |
|---|---|---|---|
| 상<br>부<br>구<br>조 | 교면포장 | · 망상균열, 포장파손 | 표면처리/단면보수 |

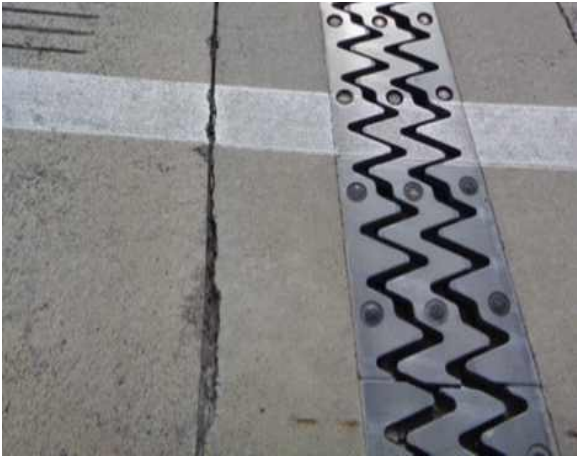
| 위 치 | 신축이음 상주방향 A1 | 위 치 | 신축이음 상주방향 P4 |
| 현 황 | 후타재 파손 (A=0.1m×0.5m) | 현 황 | 후타재 균열 (Cw<0.3mm) |

| 구 분 | | 점검 결과 | 조치 필요사항 |
|---|---|---|---|
| | 신축이음 | · 후타재 균열<br>· 후타재 파손<br>· 차수관 볼트 체결불량 및 볼트탈락 | 균열보수<br>단면보수<br>정비 |

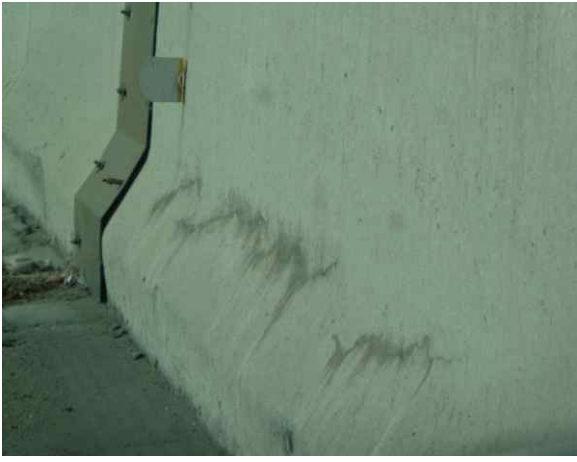
| 위 치 | 방호벽 상주방향 S1 | 위 치 | 방호벽 영천방향 S1 |
| 현 황 | 균열 (Cw<0.3mm) | 현 황 | 균열부백태 (A=0.2m×1.0m) |

| 구 분 | | 점검 결과 | 조치 필요사항 |
|---|---|---|---|
| | 난간(방호벽) | · 균열부백태<br>· 파손, 굽힘 | 표면처리<br>단면보수 |

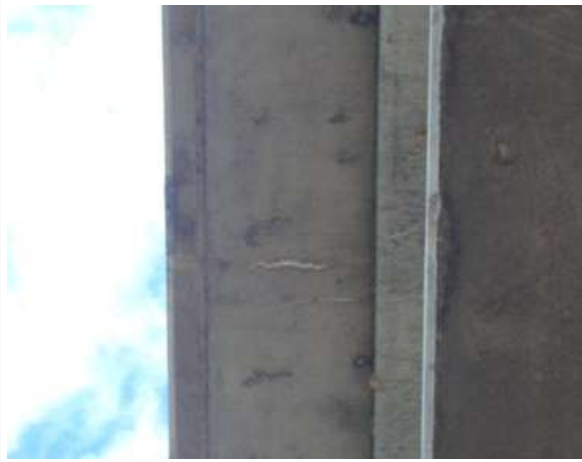
| 위 치 | 바닥판하면 영천방향 S1 | 위 치 | 거더 영천방향 S11-G4 |
| 현 황 | 백태(A=0.1m×0.5m) | 현 황 | 파손 및 철근노출(A=0.3m×0.5m) |

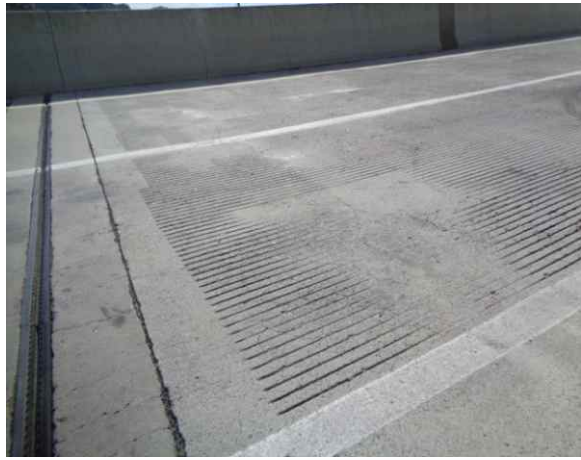
| 위 치 | 교면포장 상주방향 S4 | 위 치 | 교면포장 영천방향 S1 |

| 현 황 | 망상균열 (A=45.0m×8.0m) | 현 황 | 망상균열 (A=45.0m×5.0m) |

| 구 분 | | 점검 결과 | 조치 필요사항 |
|---|---|---|---|
| 상<br>부<br>구<br>조 | 교면포장 | · 망상균열 | 표면처리 |

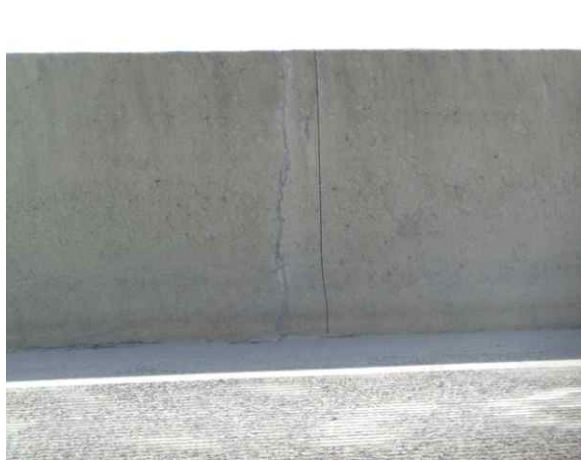
| 위 치 | 방호벽 상주방향 S1 | 위 치 | 방호벽 영천방향 S1 |

| 현 황 | 균열부백태 (A=0.2m×1.0m) | 현 황 | 균열부백태 (A=0.2m×1.0m) |

| 구 분 | | 점검 결과 | 조치 필요사항 |
|---|---|---|---|
| | 난간(방호벽) | · 균열부백태 | 표면처리 |

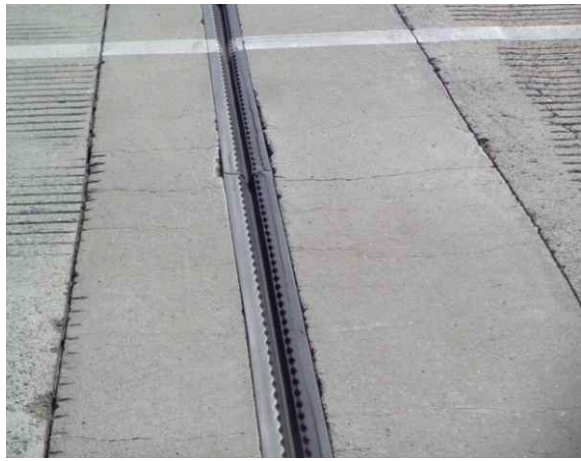
| 위 치 | 신축이음 상주방향 A1 | 위 치 | 신축이음 상주방향 P2 |

| 현 황 | 후타재 균열 (Cw<0.3mm) | 현 황 | 후타재 표면불량 (A=0.3m×6.0m) |

| 구 분 | | 점검 결과 | 조치 필요사항 |
|---|---|---|---|
| | 신축이음 | · 후타재 균열<br>· 본체 고무재 파손<br>· 후타재 표면불량 및 박락<br>· 차수판 볼트 탈락 | 표면처리<br>유지관리<br>단면보수<br>정비 |

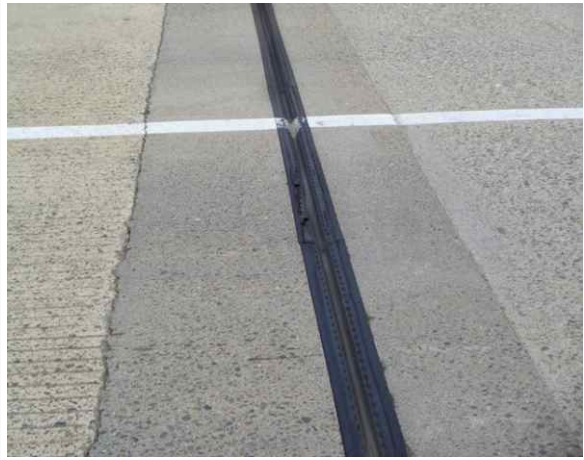
| 위 치 | 신죽이음 영천방향 A1 | 위 치 | 신죽이음 영천방향 A2 |

| 현 황 | 고무재 파손 | 현 황 | 고무재 파손(L=7.0m) |

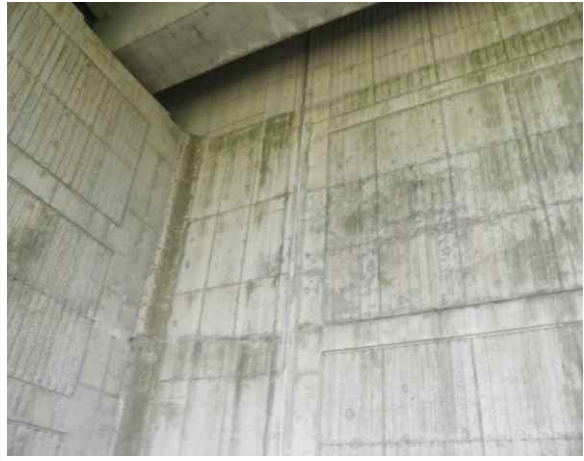
| 위 치 | 교대 상주방향 A1 | 위 치 | 교대 영천방향 A2 |

| 현 황 | 들뜸 (A=0.3m×6.0m) | 현 황 | 들뜸 (A=0.1m×1.0m) |

| 구 분 | | 점검 결과 | 조치 필요사항 |
|---|---|---|---|
| 하<br>부<br>구<br>조 | 교 대 | · 균열(폭0.3mm미만), 재균열<br>· 조인트부 들뜸<br>· 백태, 누수흔적 | 표면처리<br>단면보수<br>표면처리 |

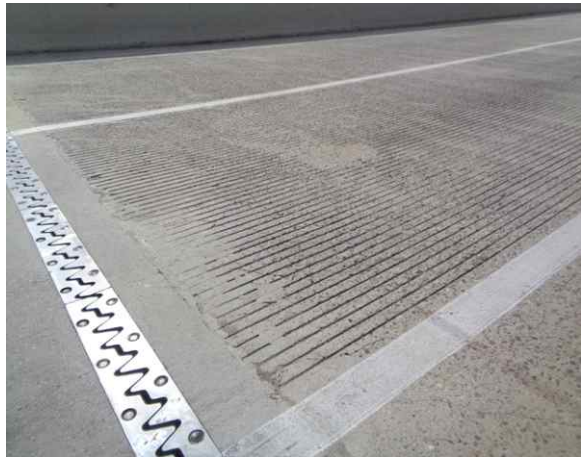
| 위 치 | 교면포장 상주방향 S4 | 위 치 | 교면포장 영천방향 S1 |

| 현 황 | 재료분리 (A=30.0m×7.0m) | 현 황 | 망상균열 (A=35.0m×3.0m) |

| 구 분 | | 점검 결과 | | 조치 필요사항 |
|---|---|---|---|---|
| 상<br>부<br>구<br>조 | 교면포장 | <ul style="list-style-type: none"> <li>· 망상균열, 포장균열</li> <li>· 들뜸, 재료분리, 파손</li> </ul> | | 표면처리<br>단면보수 |

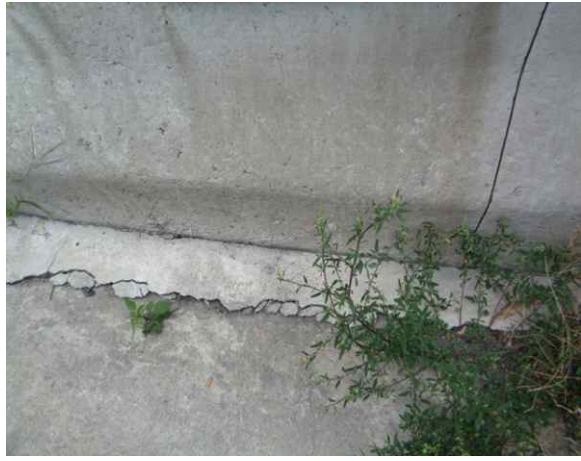
| 위 치 | 교면포장 영천방향 S1 | 위 치 | 방호벽 영천방향 S1 |

| 현 황 | 접속부 들뜸 (A=0.1m×4.0m) | 현 황 | 중분대 균열부백태 (A=0.2m×2.0m) |

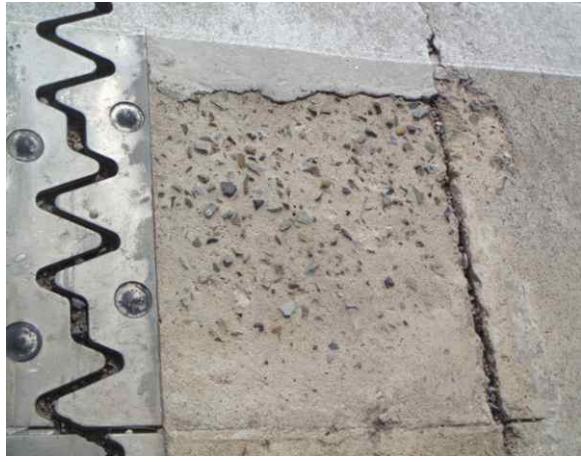
| 위 치 | 신축이음 상주방향 A1 | 위 치 | 신축이음 영천방향 A1 |

| 현 황 | 후타재 재료분리 (A=0.5m×2.0m) | 현 황 | 후타재 망상균열 (A=0.8m×2.0m) |

| 구 분 | | 점검 결과 | | 조치 필요사항 |
|---|---|---|---|---|
| | 신축이음 | <ul style="list-style-type: none"> <li>· 후타재 균열, 망상균열</li> <li>· 후타재 박리, 탈락</li> <li>· 접속부 이격</li> <li>· 이물질퇴적</li> </ul> | | 표면처리<br>단면보수<br>유지관리<br>정비 |

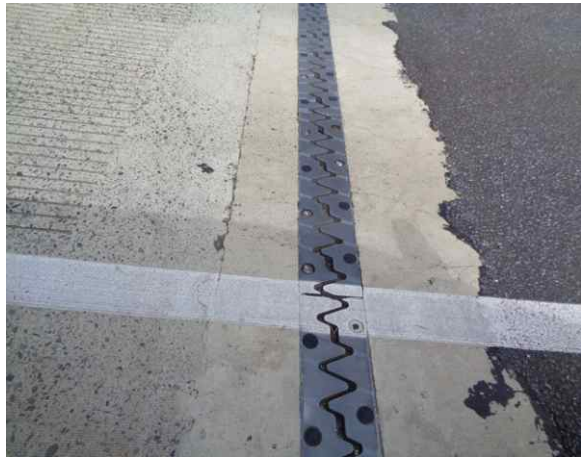
| 위 치 | 신축이음 영천방향 A2 | 위 치 | 교량받침 상주방향 A1-SH5 |

| 현 황 | 후타재 균열( $C_w < 0.3\text{mm}$ ) | 현 황 | 받침콘크리트 재료분리( $A=0.3\text{m} \times 0.2\text{m}$ ) |

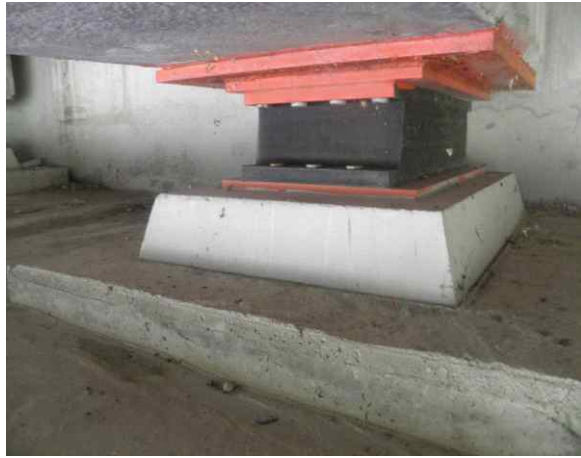
| 위 치 | 교량받침 상주방향 A2-SH4 | 위 치 | 교대 상주방향 A1 |

| 현 황 | 무수축몰탈 균열( $C_w < 0.3\text{mm}$ ) | 현 황 | 균열( $C_w < 0.3\text{mm}$ ) |

| 구 분 | | 점검 결과 | | 조치 필요사항 |
|---|---|---|---|---|
| | 교량받침 | <ul style="list-style-type: none"> <li>· 무수축물탈 균열(폭0.3mm미만), 박락</li> <li>· 받침콘크리트 균열(폭0.3mm미만), 재료분리</li> <li>· 플레이트 부식, 도장박리</li> </ul> | | 표면처리/단면보수<br>표면처리/단면보수<br>재도장 |

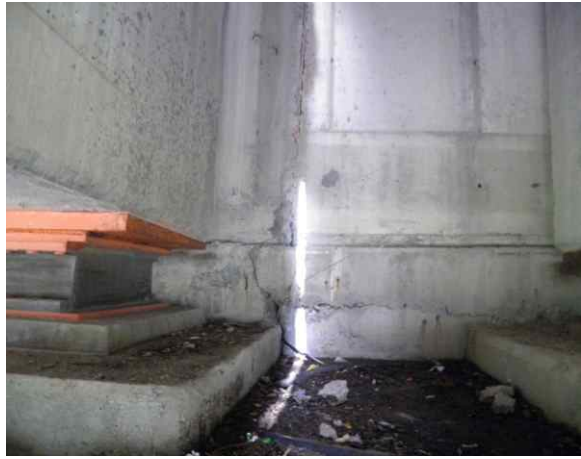
| 위 치 | 교대 영천방향 A1 | 위 치 | 교대 영천방향 P1 |

| 현 황 | 파손( $A=0.2\text{m} \times 0.2\text{m}$ ) | 현 황 | 재료분리( $A=0.5\text{m} \times 0.4\text{m}$ ) |

| 구 분 | | 점검 결과 | | 조치 필요사항 |
|---|---|---|---|---|
| 하<br>부<br>구<br>조 | 교 대 | <ul style="list-style-type: none"> <li>· 균열(폭0.3mm미만), 누수흔적, 백태, 체수, 망상균열</li> <li>· 폐콘크리트 퇴적</li> <li>· 조인트 실란트 파손</li> <li>· 박락, 파손</li> </ul> | | 표면처리<br>정비<br>실란트 충전<br>단면보수 |

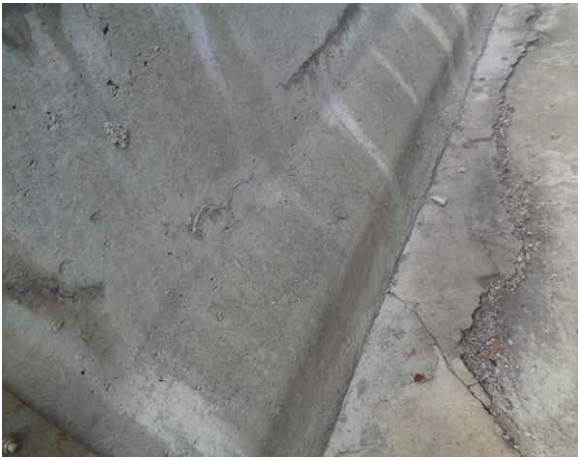
| 위 치 | 교면포장 영천방향 S1 | 위 치 | 교면포장 영천방향 S3 |

| 현 황 | 접속부 파손 (A=4.0m×0.3m) | 현 황 | 망상균열 (A=2.0m×1.0m) |

| 구 분 | | 점검 결과 | 조치 필요사항 |
|---|---|---|---|
| 상<br>부<br>구<br>조 | 교면포장 | · 접속부 박락<br>· 망상균열 | 단면보수<br>표면처리 |

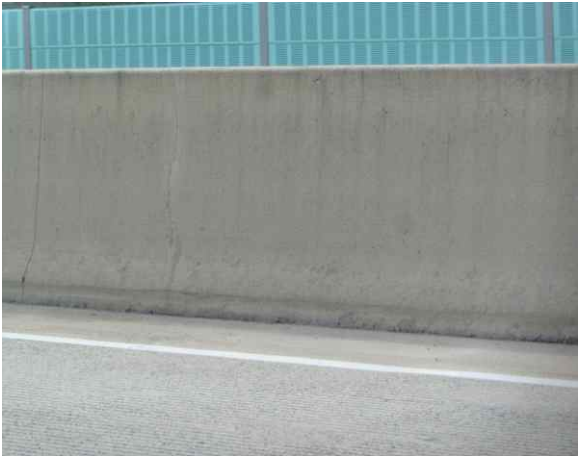
| 위 치 | 방호벽 상주방향 S1 | 위 치 | 방호벽 상주방향 S2 |

| 현 황 | 중분대 균열 (Cw≥0.3mm) | 현 황 | 백태 (A=0.1m×1.0m) |

| 구 분 | | 점검 결과 | 조치 필요사항 |
|---|---|---|---|
| | 난간(방호벽) | · 균열(폭0.3㎜내/외)<br>· 백태 | 표면처리/주입보수<br>표면처리 |

| 구분 | 손상 내용 | 단위 | 물량 | 개소 | 보수공법 | 비고 |
|---|---|---|---|---|---|---|
| 방호벽 및 중분대 | 균열(0.3mm이상) | m | 1.5 | 1 | 주입보수 | |
