## 2.22 화남1교 (7공구)

### 2) 현황표

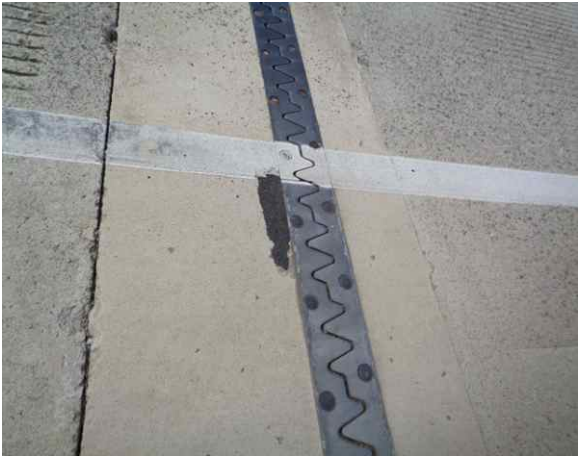
| 위 치 | 신축이음 상주방향 A2 | 위 치 | 교량받침 상주방향 A2-SH3 |

| 현 황 | 후타재 파손 보수 | 현 황 | 스토퍼 간섭 |

| 구 분 | | 점검 결과 | 조치 필요사항 |
|---|---|---|---|
| | 신축이음 | · 후타재 균열, 파손 | 표면처리/단면보수 |

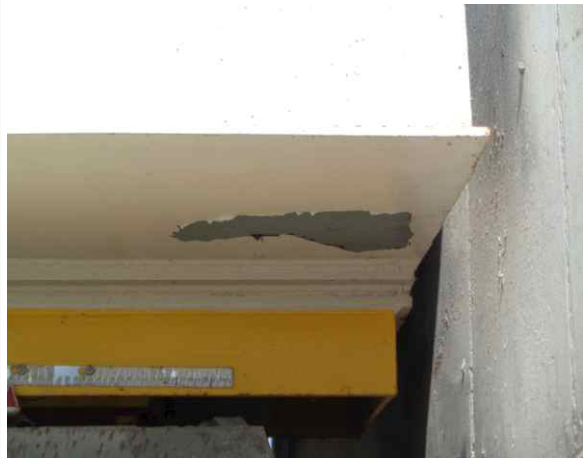
| 위 치 | 거더외부 상주방향 S1-G2 | 위 치 | 교량받침 상주방향 A1-SH1 |

| 현 황 | 도장박락(A=0.3m×0.3m) | 현 황 | 받침콘크리트 균열(Cw<0.3mm) |

| 구 분 | | 점검 결과 | 조치 필요사항 |
|---|---|---|---|
| | 거 더 | · 강재변형<br>· 도장손상, 굽힘 | 유지관리<br>재도장 |

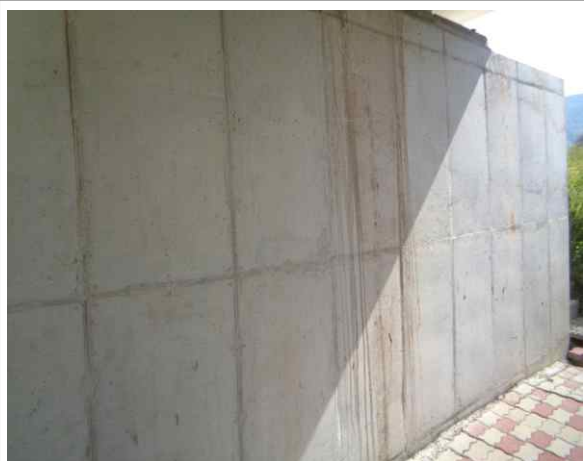
| 위 치 | 교대 상주방향 A1 | 위 치 | 교각 영천방향 P6 |

| 현 황 | 누수흔적(A=1.0m×2.0m) | 현 황 | 코핑부 파손(A=0.3m×0.3m) |

| 구 분 | | 점검 결과 | 조치 필요사항 |
|---|---|---|---|
| 하<br>부<br>구<br>조 | 교 대 | · 망상균열<br>· 누수흔적<br>· 실란트 이격<br>· 백태 | 표면처리<br>표면처리<br>실란트 충전<br>표면처리 |

| 구분 | 손상 내용 | 단위 | 물량 | 개소 | 보수공법 | 비고 |
|---|---|---|---|---|---|---|
| | 누수흔적 | m <sup>2</sup> | 2.0 | 1 | 표면처리 | 하자 |

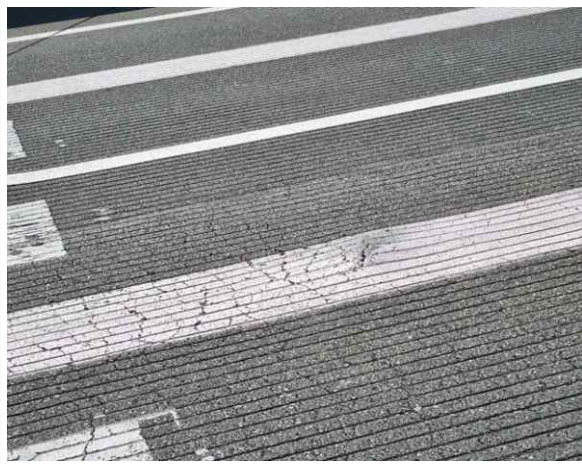
| 위 치 | 교면포장 S10 | 위 치 | 교면포장 S10 |

| 현 황 | 아스콘 밀림 ( $A=0.5\text{m} \times 0.5\text{m}$ ) | 현 황 | 아스콘 파손 보수 |

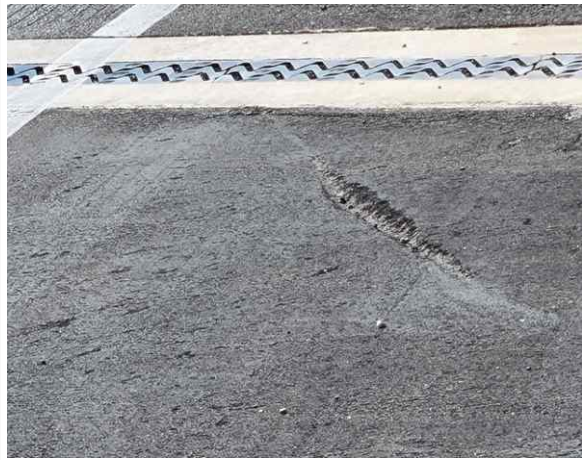
| 위 치 | 교면포장 S14 | 위 치 | 방호벽 S8 |

| 현 황 | 아스콘 파손 ( $A=1.0\text{m} \times 0.2\text{m}$ ) | 현 황 | 백태 ( $A=0.1\text{m} \times 1.5\text{m}$ ) |

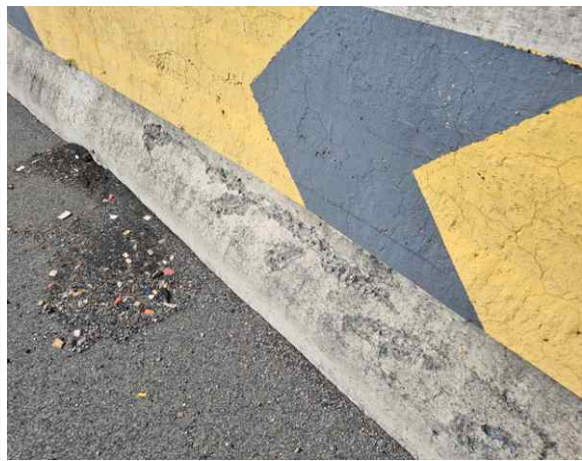
| 위 치 | 방호벽 S14 | 위 치 | 배수시설 S08 |

| 현 황 | 파손 ( $A=2.0\text{m} \times 0.5\text{m}$ ) | 현 황 | 그레이팅 파손 |

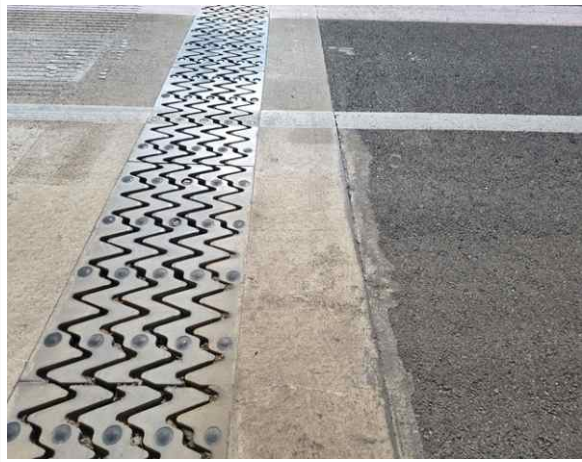
| 위 치 | 신축이음 P7 | 위 치 | 교량받침 P8-SH1 |

| 현 황 | 후타재 균열 ( $C_w < 0.3\text{mm}$ ) | 현 황 | 무수축물탈 박리 ( $A = 0.1\text{m} \times 0.1\text{m}$ ) |

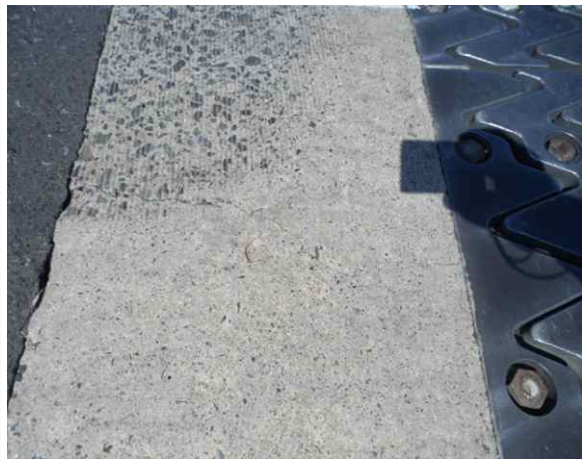
| 위 치 | 신축이음 A1 | 위 치 | 교량받침 P3-SH1 |

| 현 황 | 후타재 균열( $C_w < 0.3\text{mm}$ ) | 현 황 | 무수축물탈 박리( $A = 0.1\text{m} \times 0.3\text{m}$ ) |

| 구 분 | | 점검 결과 | 조치 필요사항 |
|---|---|---|---|
| | 신축이음 | · 후타재 균열<br>· 차수판 볼트 탈락 | 표면처리<br>정비 |

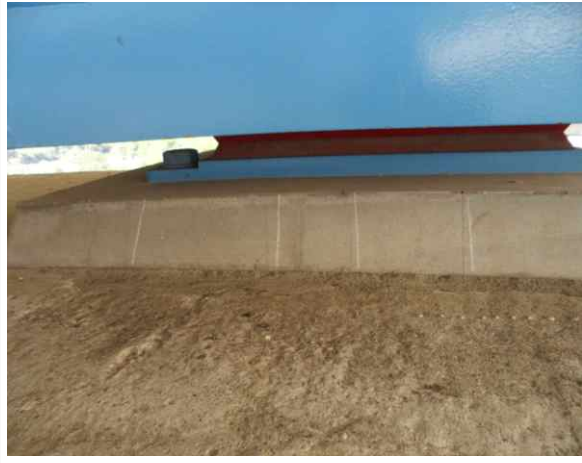
| 위 치 | 교량받침 P3-SH1 | 위 치 | 교대 A1 |

| 현 황 | 무수축물탈 균열( $C_w < 0.3\text{mm}$ ) | 현 황 | 박리( $A = 1.5\text{m} \times 1.5\text{m}$ ) |

| 구 분 | | 점검 결과 | 조치 필요사항 |
|---|---|---|---|
| | 교량받침 | · 무수축물탈 균열(폭0.3mm미만)<br>· 플레이트 부식<br>· 무수축물탈 박리 | 표면처리<br>재도장<br>단면보수 |
