시설물 정기안전점검용역  
상주영천고속도로

# 상 주 영 천 고 속 도 로 시 설 물 안 전 · 하 자 점 검 및 성 능 평 가 용 역 보 고 서

## < 옹벽편 >

2022. 11

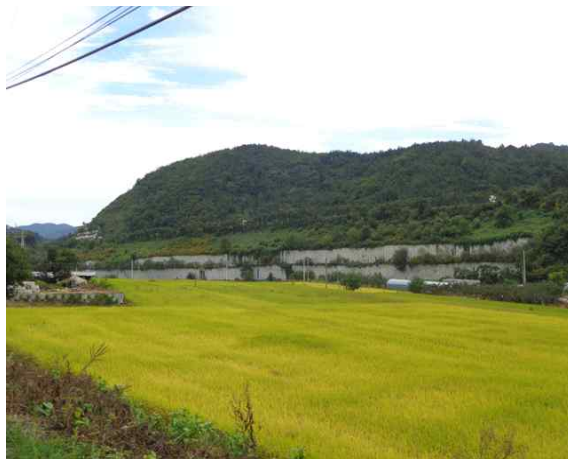
3공구 패널식 옹벽 02

| 구분 | 공구 | 용 벽 명 | 용 벽 현 황 | | | | 점 검 내 용 | | | | | 비고 |
|---|---|---|---|---|---|---|---|---|---|---|---|---|
| 2 | | <b>패널식 용벽 02</b><br>(관리이정 25.414~25.852km)<br>(공구이정 9.400~9.838km) | 2017 | 438.0 | 15.9 | 2종 | ■ 패널 전면부 파손<br>■ 용벽 누수<br>■ 용벽 배부름<br>■ 용벽 하부 채수 | ■ 양호 | ■ 양호 | ■ 양호 | ■ 파손 → 단면보수<br>■ 누수, 배부름 → 주의관찰<br>■ 하부 채수 → 정비 | |

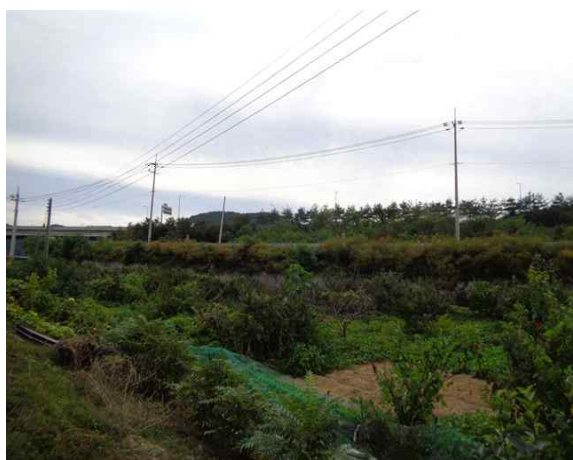
3공구 블럭식 옹벽 03

| 구분 | 공구 | 용 벽 명 | 용 벽 현 황 | | | | 점 검 내 용 | | | | | 비고 |
|---|---|---|---|---|---|---|---|---|---|---|---|---|
| 3 | 4 | <b>블럭식 용벽 03</b><br>(관리이정 29.178~29.400km)<br>(공구이정 0.195~0.413km) | 2017 | 218.0 | 8.7 | 2종 | ■ 블럭 전면부 균열<br>■ 블럭 전면부 파손 | ■ 양호 | ■ 양호 | ■ 양호 | ■ 균열 → 균열보수<br>■ 파손 → 단면보수 | |

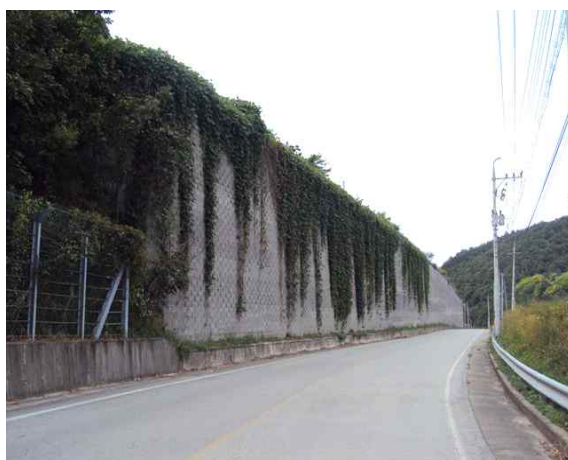
4공구 블럭식 옹벽 04

| 구분 | 공구 | 용 벽 명 | 용 벽 현 황 | | | | 점 검 내 용 | | | | | 비고 |
|---|---|---|---|---|---|---|---|---|---|---|---|---|
| 4 | | <b>블럭식 용벽 04</b><br>(관리이정 30.940~31.213km)<br>(공구이정 1.957~2.230km) | 2017 | 273.0 | 12.5 | 2종 | ■ 블럭 전면부 균열<br>■ 블럭 전면부 배부름 | ■ 양호 | ■ 균열<br>■ 조인트부 실란트파손<br>■ 파손 | ■ 양호 | ■ 블럭 균열 → 블럭 균열보수<br>■ 균열 → 균열보수<br>■ 파손/들뜸 → 단면보수<br>■ 실란트파손 → 실란트 재설치<br>■ 배부름 → 주의관찰 | |

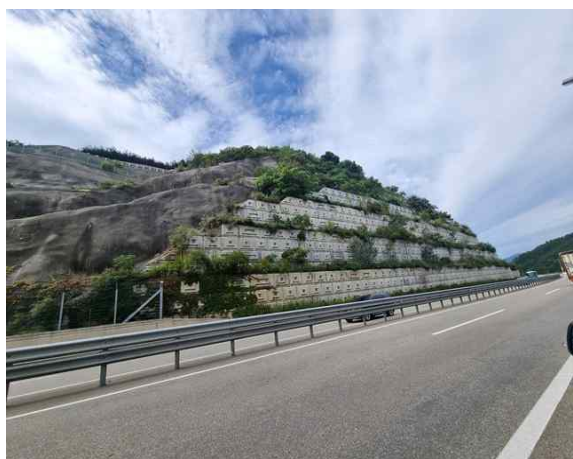
4공구 패널식 옹벽 05

| 구분 | 공구 | 용 벽 명 | 용 벽 현 황 | | | | 점 검 내 용 | | | | | 비고 |
|---|---|---|---|---|---|---|---|---|---|---|---|---|
| 5 | | <b>패널식 용벽 05</b><br>(관리이정 31.230~31.385km)<br>(공구이정 2.247~2.402km) | 2017 | 155.0 | 25.5 | 2종 | ■ 패널 전면부 파손/들뜸<br>■ 패널 전면부 균열<br>■ 앵커캡 탈락<br>■ 패널 전면부 백태 및 표면오염 | ■ 양호 | ■ 균열<br>■ 들뜸<br>■ 이격 | ■ 양호 | ■ 이격 → 충전보수<br>■ 앵커캡 탈락 재설치<br>■ 파손, 들뜸 → 단면보수<br>■ 균열 → 균열보수<br>■ 백태, 표면오염 → 표면처리 | |

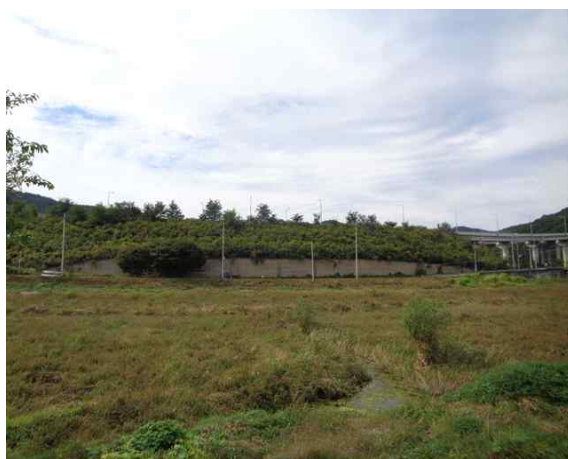
5공구 블럭식 옹벽 06

| 구분 | 공구 | 용 벽 명 | 용 벽 현 황 | | | | 점 검 내 용 | | | | | 비고 |
|---|---|---|---|---|---|---|---|---|---|---|---|---|
| 6 | 5 | <b>블럭식 용벽 06</b><br>(관리이정 군위JCT R-A~R-C)<br>(공구이정 0.020~0.134km) | 2017 | 184.0 | 8.4 | 2종 | ■ 블럭 전면부 파손 | ■ 양호 | ■ 균열 | ■ 양호 | ■ 블럭 파손 → 단면보수<br>■ 균열 → 균열보수 | |

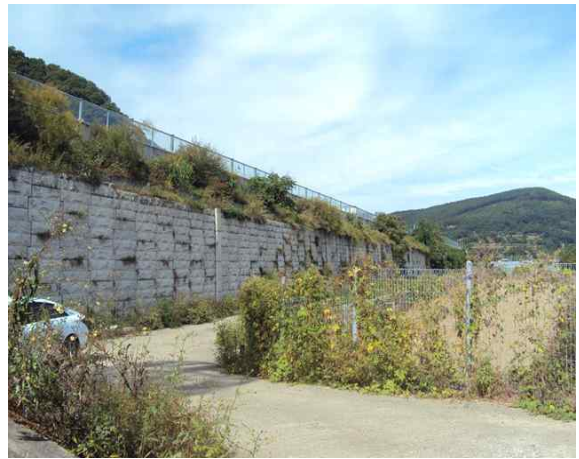
6공구 패널식 옹벽 08

| 구분 | 공구 | 용 벽 명 | 용 벽 현 황 | | | | 점 검 내 용 | | | | | 비고 |
|---|---|---|---|---|---|---|---|---|---|---|---|---|
| 8 | | <b>패널식 용벽 08</b><br>(관리이정 49.160~50.151km)<br>(공구이정 4.941~5.933km) | 2017 | 977.0 | 9.1 | 2종 | ■ 패널 전면부 이격 | ■ 양호 | ■ 균열 | ■ 양호 | ■ 패널 이격 → 정비<br>■ 균열 → 균열보수 | |

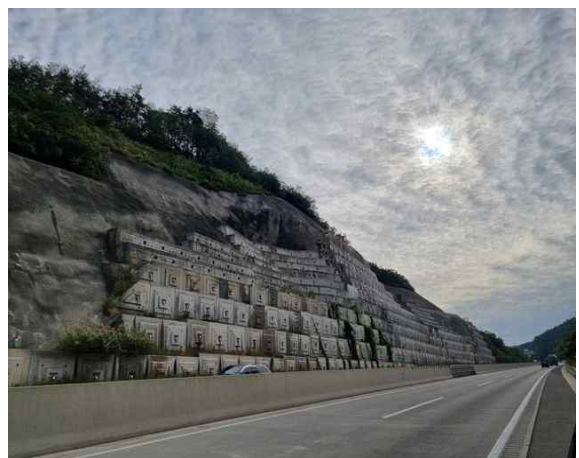
6공구 패널식 옹벽 10

| 구분 | 공구 | 용 벽 명 | 용 벽 현 황 | | | | 점 검 내 용 | | | | | 비고 |
|---|---|---|---|---|---|---|---|---|---|---|---|---|
| 10 | | <b>패널식 용벽 10</b><br>(관리이정 54.472~54.763km)<br>(공구이정 10.254~10.455km) | 2017 | 201.0 | 27.5 | 2종 | ■ 패널 전면부 균열/망상균열<br>■ 패널 전면부 백태<br>■ 패널 전면부 누수흔적<br>■ 패널 전면부 파손 | ■ 양호 | ■ 양호 | ■ 쏫크리트 파손<br>■ 쏫크리트 내부 토사유실 | ■ 균열/백태 → 균열보수/백태보수<br>■ 누수흔적 → 주의관찰<br>■ 균열 → 균열보수<br>■ 들뜸 및 파손 → 단면보수<br>■ 쏫크리트 내부 토사유실 → 주의관찰 | |

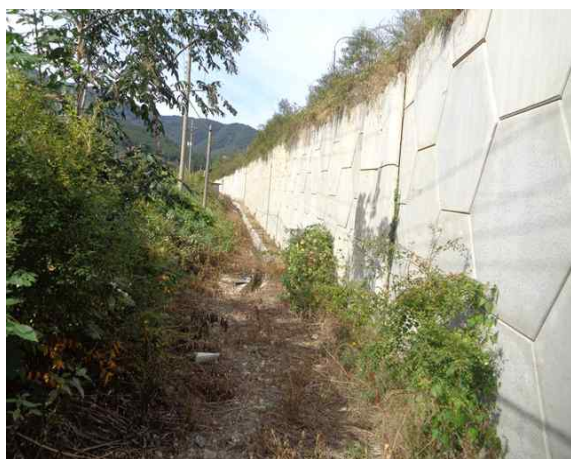
7공구 패널식 옹벽 11

| 구분 | 공구 | 용 벽 명 | 용 벽 현 황 | | | | 점 검 내 용 | | | | | 비고 |
|---|---|---|---|---|---|---|---|---|---|---|---|---|
| 11 | 7 | <b>패널식 옹벽 11</b><br>(관리이정 62.338~62.470km)<br>(공구이정 6.780~6.915km) | 2017 | 136.9 | 7.5 | 2종 | <ul style="list-style-type: none"> <li>패널 전면부 파손</li> </ul> | <ul style="list-style-type: none"> <li>양호</li> </ul> | <ul style="list-style-type: none"> <li>균열</li> </ul> | <ul style="list-style-type: none"> <li>양호</li> </ul> | <ul style="list-style-type: none"> <li>파손 → 단면보수</li> </ul> | |

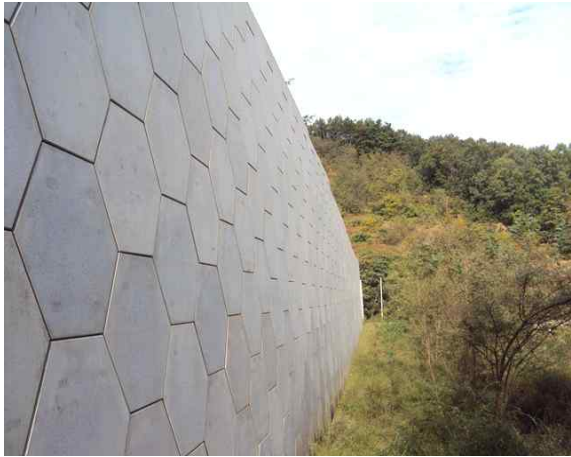
8공구 패널식 옹벽 13

| 구분 | 공구 | 용 벽 명 | 용 벽 현 황 | | | | 점 검 내 용 | | | | | 비고 |
|---|---|---|---|---|---|---|---|---|---|---|---|---|
| 13 | 8 | <b>패널식 옹벽 13</b><br>(관리이정 73.125~73.250km)<br>(공구이정 7.767~7.890km) | 2017 | 125.6 | 13.9 | 2종 | <ul style="list-style-type: none"> <li>패널 전면부 파손</li> </ul> | <ul style="list-style-type: none"> <li>양호</li> </ul> | <ul style="list-style-type: none"> <li>균열</li> <li>파손</li> </ul> | <ul style="list-style-type: none"> <li>양호</li> </ul> | <ul style="list-style-type: none"> <li>균열 → 균열보수</li> <li>파손 → 단면보수</li> </ul> | |

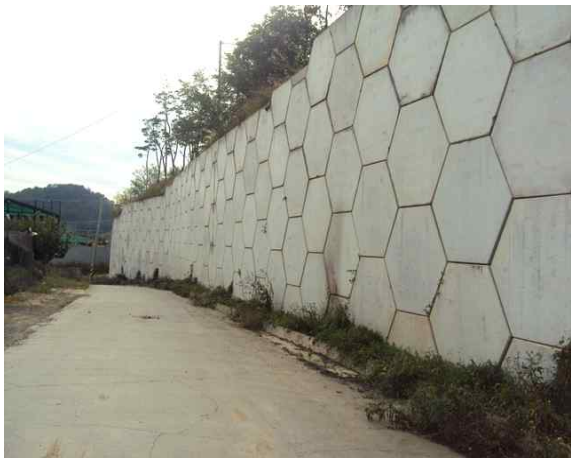
9공구 패널식 옹벽 15

| 구분 | 공구 | 용 벽 명 | 용 벽 현 황 | | | | 점 검 내 용 | | | | | 비고 |
|---|---|---|---|---|---|---|---|---|---|---|---|---|
| 15 | | <b>패널식 옹벽 15</b><br>(관리이정 78.940~78.983km)<br>(공구이정 3.585~3.625km) | 2017 | 182.2 | 12.8 | 2종 | <ul style="list-style-type: none"> <li>패널 전면부 파손</li> <li>상단 들뜸. 파손</li> <li>상단 이격</li> </ul> | <ul style="list-style-type: none"> <li>양호</li> </ul> | <ul style="list-style-type: none"> <li>파손</li> <li>균열</li> </ul> | <ul style="list-style-type: none"> <li>양호</li> </ul> | <ul style="list-style-type: none"> <li>균열 → 균열보수</li> <li>이격 → 충전보수</li> <li>파손 및 들뜸 → 단면보수</li> </ul> | |

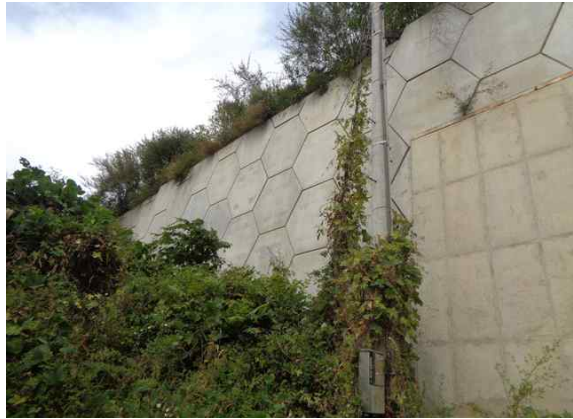
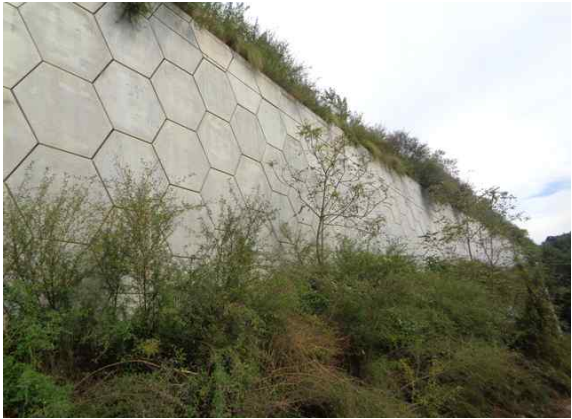
## 2.1 패널식 옹벽 01

| 시점부 전경 | 종점부 전경 |

| 구 분 | 점검 결과 | 조치 필요사항 |
|---|---|---|
| 점검자 의견 | 패널식 옹벽 01의 조사결과 전면부, 배수시설, 상부성토부, 기초부에는 구조적 결함이 없는 양호한 상태로 조사되었고, 사용성에도 문제는 없는 상태로 확인되었다. 해당 구조물의 경우 주기적인 점검을 통한 신규손상의 발생확인 등에 대한 유지관리를 실시하여 현재 상태를 유지하는 것이 바람직 할 것으로 판단된다. | |

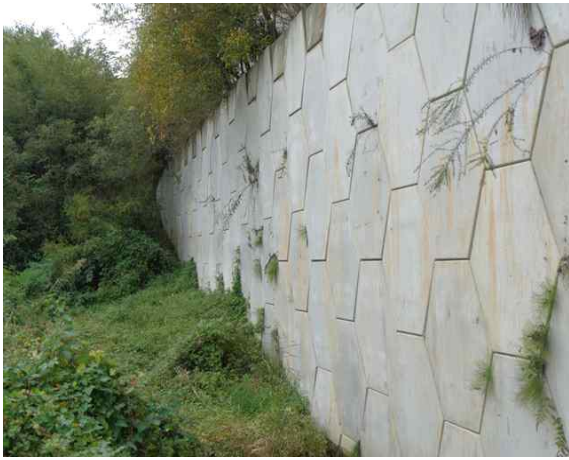
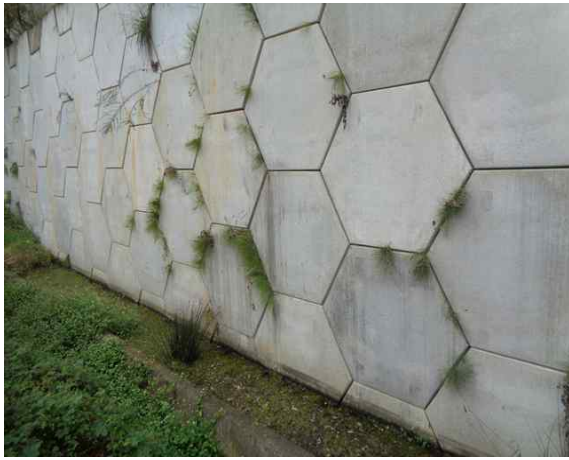
| 위 치 | S02 패널 전면부 | 위 치 | S02 패널 전면부 |

| 현 황 | 배부름 (A=7.0m×2.5m) | 현 황 | 배부름 (A=7.0m×2.5m) |

| 구 분 | 점검 결과 | 조치 필요사항 |
|---|---|---|
| 옹벽 상태 | <ul style="list-style-type: none"> <li>· 패널 전면부 판넬 파손 (A=0.39m<sup>2</sup>, 4개소)</li> <li>· 옹벽 누수 (3개소)</li> <li>· 옹벽 배부름 (A=17.50m<sup>2</sup>, 1개소)</li> <li>· 옹벽 하부 체수 (A=5.00m<sup>2</sup>, 1개소)</li> </ul> | 단면보수<br>주의관찰<br>주의관찰<br>정비 |
| 점검자 의견 | 패널식 옹벽 02에 대한 정기안전점검결과, 패널 전면부 일부구간에서 판넬 파손, 누수, 배부름, 옹벽 하부에서 체수가 발생된 것으로 조사되었으며, 배부름과 옹벽 하부 체수의 경우 판넬 누수부 인근에 발생한 손상으로 금회 점검으로 진행성 여부는 판단하기 어려우며, 추후 주기적인 점검을 통한 배부름 손상의 진전여부를 파악하는 등의 유지관리가 필요하다고 판단된다. 이외의 조사된 손상부는 옹벽의 안전성에 영향을 미칠만한 손상은 아니나, 손상의 진전방지를 위한 보수가 필요할 것으로 판단된다. | |

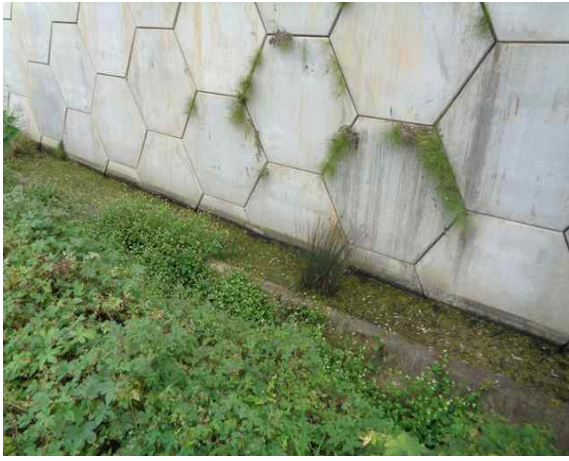
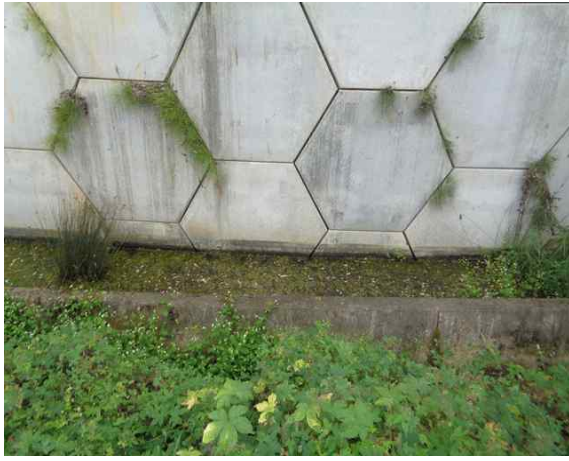
| 위 치 | S03 옹벽 하부 | 위 치 | S03 옹벽 하부 |

| 현 황 | 채수 (A=10.0m×0.5m) | 현 황 | 채수 (A=10.0m×0.5m) |

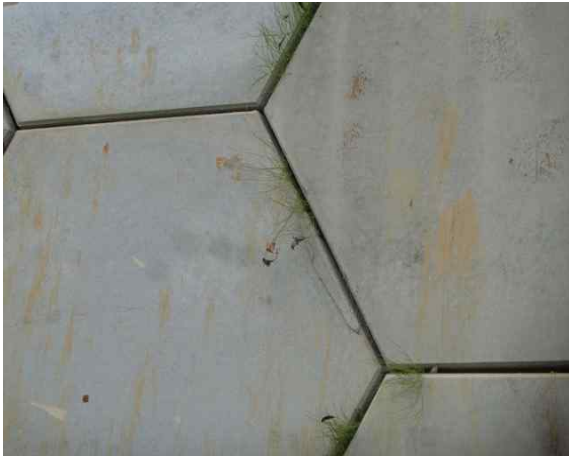
| 위 치 | S02 패널 전면부 | 위 치 | S11 패널 전면부 |

| 현 황 | 판넬 파손 (A=0.1m×0.3m) | 현 황 | 판넬 파손 (A=0.3m×0.5m) |

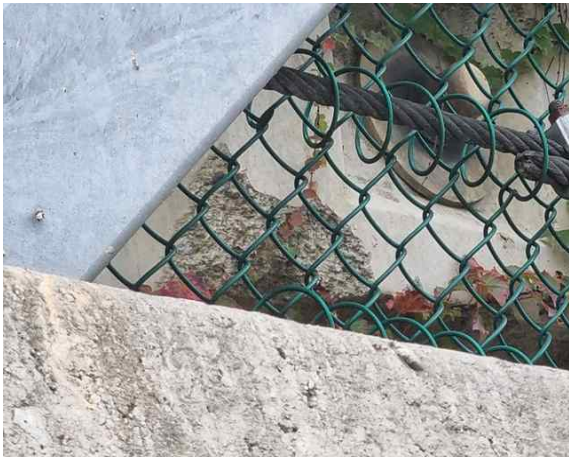
| 위 치 | S1 패널 전면부 | 위 치 | S1 패널 전면부 |

| 현 황 | 파손 (A=0.2m×0.5m) | 현 황 | 들뜸 (A=1.0m×0.3m) |

| 구 분 | 점검 결과 | 조치 필요사항 |
|---|---|---|
| 옹벽 상태 | <ul style="list-style-type: none"> <li>· 패널 전면부 파손 (A=2.11m<sup>2</sup>, 6개소)</li> <li>· 패널 전면부 들뜸 (A=0.09m<sup>2</sup>, 1개소)</li> <li>· 패널 전면부 균열 (L=1.0m, 1개소)</li> <li>· 패널 전면부 백태 및 표면열화, 표면오염 (A=125.00m<sup>2</sup>, 6개소)</li> <li>· 앵커캡 탈락 (4개소)</li> </ul> | 단면보수<br>단면보수<br>균열보수<br>표면처리<br>앵커캡 재설치 |

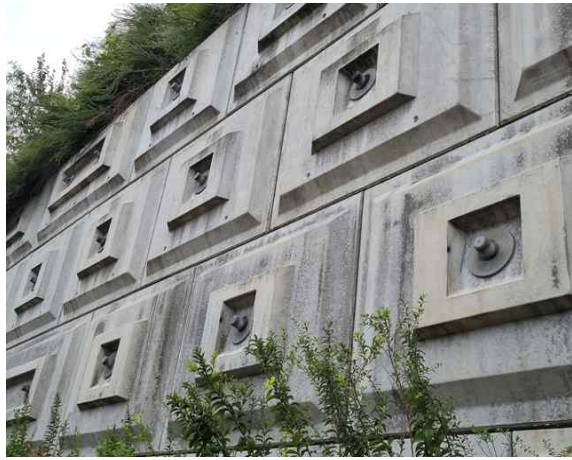
| 위 치 | S7 패널 전면부 | 위 치 | S3 패널 전면부 |

| 현 황 | 백태(표면열화) (A=20.0m×2.0m) | 현 황 | 백태(표면열화) (A=5.0m×8.0m) |

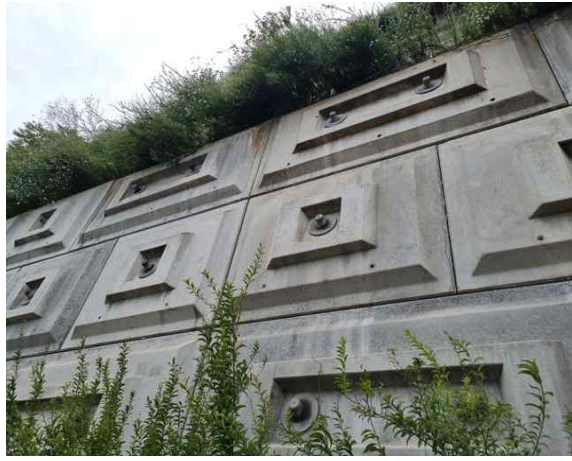
| 위 치 | S7 패널 전면부 | 위 치 | S4 상부 배수로 |

| 현 황 | 백태(표면열화) (A=20.0m×2.0m) | 현 황 | 들뜸 (A=20.0m×2.0m) |

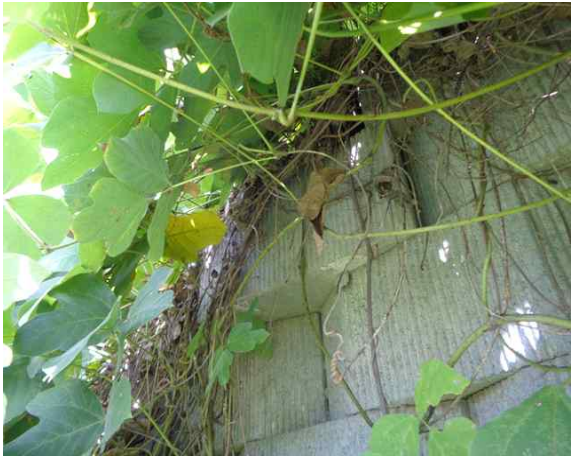
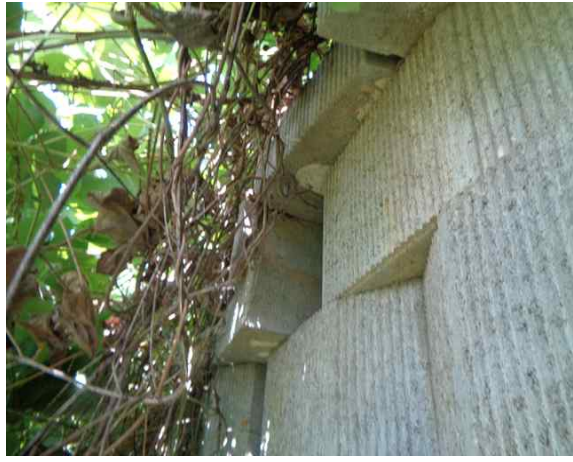
| 위 치 | S01 블럭 전면부 | 위 치 | S01 블럭 전면부 |

| 현 황 | 블럭 밀림 3EA | 현 황 | 블럭 밀림 3EA |

| 구 분 | 점검 결과 | 조치 필요사항 |
|---|---|---|
| 점검자 의견 | 블럭식 옹벽 09에 대한 외관조사 결과, 블럭 전면부 밀림이 국부적으로 발생한 것으로 조사되었다. 기 발생한 손상부의 경우 옹벽의 안전성에 영향을 미칠만한 손상은 아니므로 주의관찰 후 손상의 진전시 적절한 조치를 취하는 것이 바람직 할 것으로 판단된다. | |

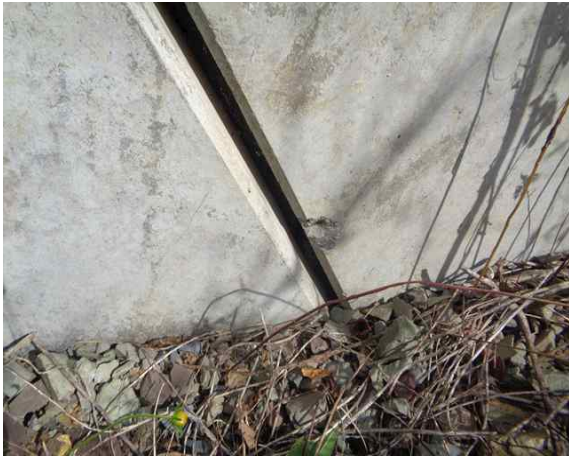
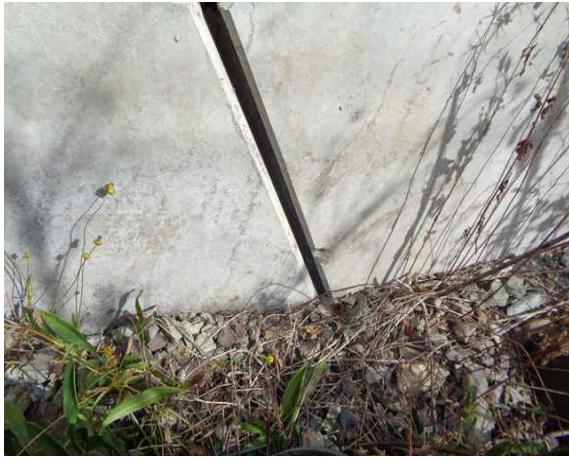
| 위 치 | S7 패널 전면부 | 위 치 | S7 패널 전면부 |

| 현 황 | 판넬 파손(A=0.1m×0.1m) | 현 황 | 판넬 파손(A=0.1m×0.1m) |

| 구 분 | 점검 결과 | 조치 필요사항 |
|---|---|---|
| 점검자 의견 | 패널식 옹벽 11에 대한 외관조사 결과, 패널 전면부 일부구간 판넬 파손이 국부적으로 발생된 것으로 조사되었다. 기 발생된 손상부는 옹벽의 안전성에 영향을 미칠만한 손상은 아니나, 손상의 진전방지를 위한 보수가 필요할 것으로 판단된다. | |

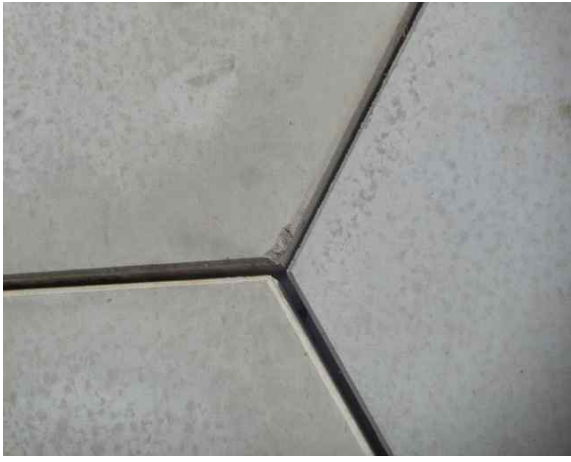
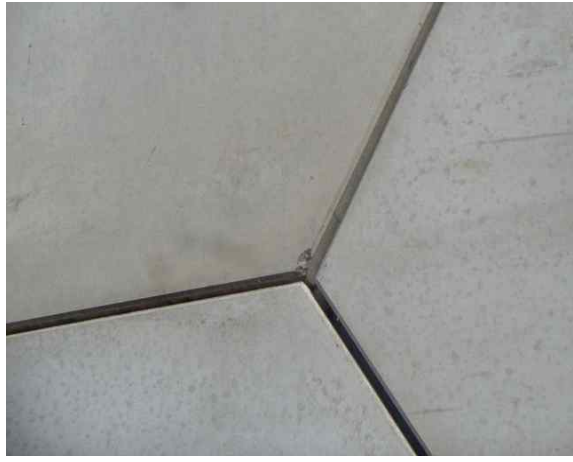
| 위 치 | 우측 S10 패널 전면부 | 위 치 | 우측 S10 패널 전면부 |

| 현 황 | 판넬 파손(A=0.1m×0.1m) | 현 황 | 판넬 파손(A=0.1m×0.1m) |

| 구 분 | 점검 결과 | 조치 필요사항 |
|---|---|---|
| 점검자 의견 | 패널식 옹벽 12에 대한 외관조사 결과, 패널 전면부 파손, 유도배수관 하부 집수정 미설치가 국부적으로 발생한 것으로 조사되었다. 기 발생한 손상부는 내구성 확보 및 손상의 진전방지를 위한 보수가 필요할 것으로 판단된다. 또한, 패널 일부구간 발생한 배부름의 경우 추후 주기적인 계측 및 점검을 통한 손상의 정도 및 진전 파악 등의 유지관리가 요망된다. | |

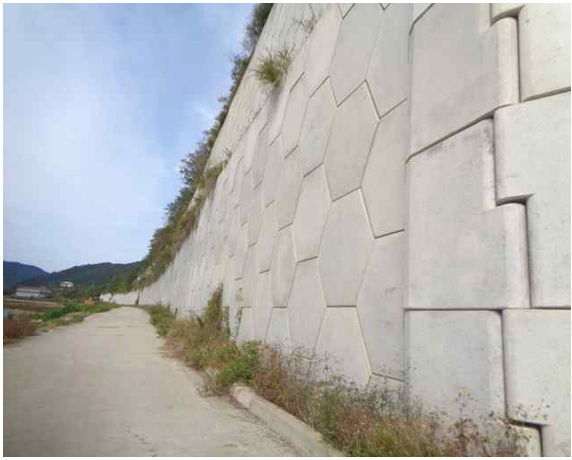
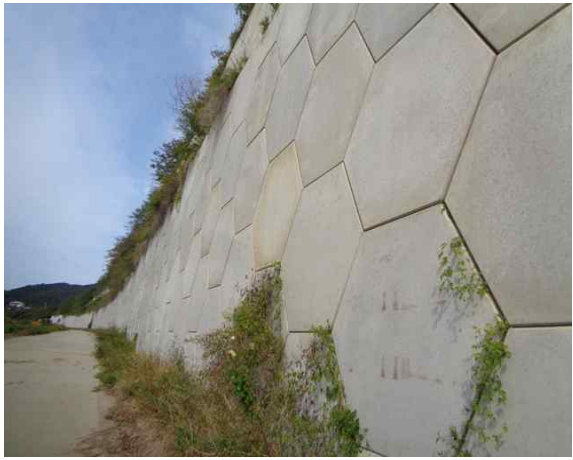
| 위 치 | 우측 S14 패널 전면부 | 위 치 | 우측 S14 패널 전면부 |

| 현 황 | 배부름 (A=40.0m×5.0m) | 현 황 | 배부름 (A=40.0m×5.0m) |

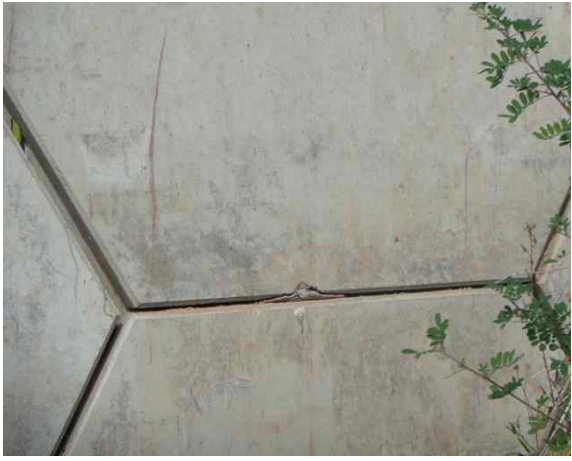
| 위 치 | 우측 S16 패널 전면부 | 위 치 | 우측 S20 패널 전면부 |

| 현 황 | 판넬 파손 (A=0.1m×0.1m) | 현 황 | 집수정 미설치 1EA |

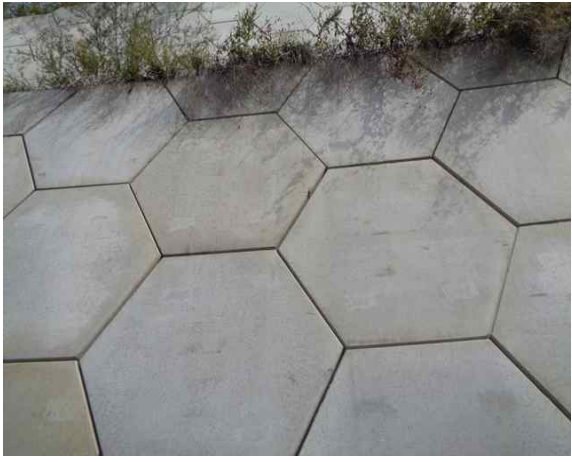
| 위 치 | 좌측 S13 패널 전면부 | 위 치 | 좌측 S16 패널 전면부 |

| 현 황 | 판넬 파손 (A=0.1m×0.1m) | 현 황 | 판넬 파손 (A=0.1m×0.1m) |

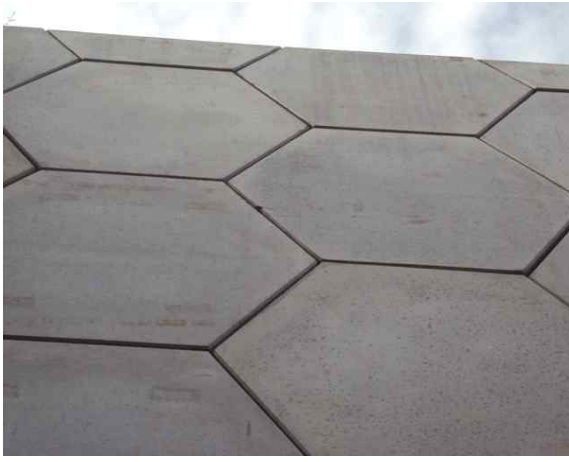
| 위 치 | S3 패널 전면부 | 위 치 | S3 패널 전면부 |

| 현 황 | 파손(A=0.1m×0.1m) | 현 황 | 파손(A=0.1m×0.3m) |

| 구 분 | 점검 결과 | 조치 필요사항 |
|---|---|---|
| 점검자 의견 | 패널식 옹벽 13에 대한 외관조사 결과, 패널 전면부 파손, 배수로 균열 및 파손이 국부적으로 발생한 것으로 조사되었다. 기 발생한 손상부의 경우 옹벽의 안전성에 영향을 미칠만한 손상은 아니나, 손상의 진전방지를 위한 보수가 필요할 것으로 판단된다. | |

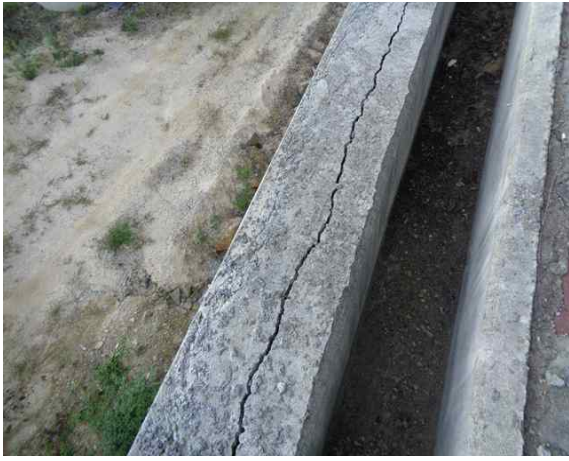
| 위 치 | S03 패널 전면부 | 위 치 | S04 배수로 |

| 현 황 | 판넬 파손(A=0.1m×0.1m) | 현 황 | 상부 들뜸(A=0.3m×6.0m) |

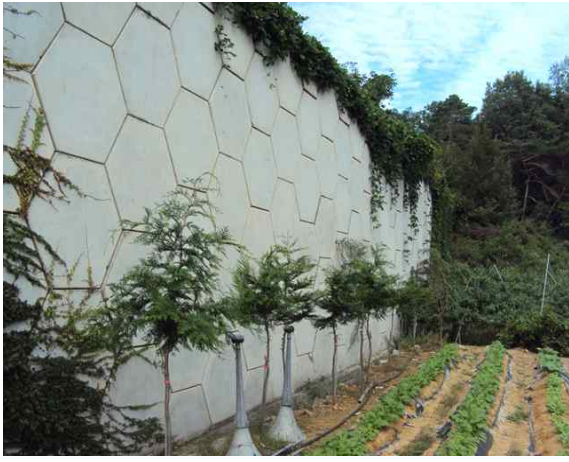
| 위 치 | S04 배수로 | 위 치 | S05 패널 전면부 |

| 현 황 | 상부 들뜸(A=0.3m×6.0m) | 현 황 | 판넬 기울음 1EA |

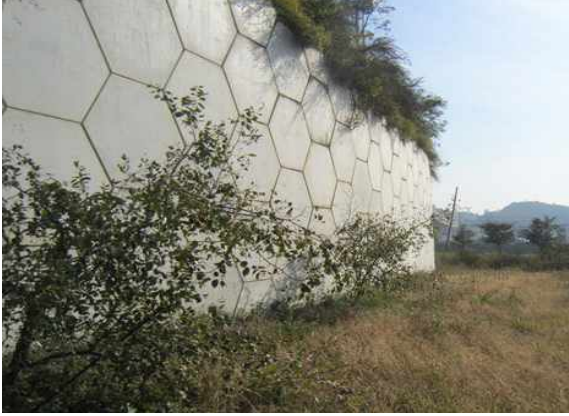
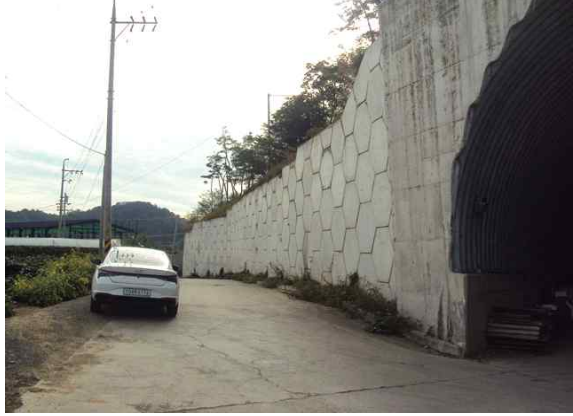
| 위 치 | S09 패널 전면부 | 위 치 | S09 패널 전면부 |
| 현 황 | 배부름(A=20.0m×5.0m) | 현 황 | 배부름(A=20.0m×5.0m) |

| 구 분 | 점검 결과 | 조치 필요사항 |
|---|---|---|
| 점검자 의견 | 패널식 옹벽 14에 대한 외관조사 결과, 패널 전면부 파손, 패널 접합부 기울음, 패널 전면부 배부름, 상단 들뜸, 배수로 파손 등이 조사되었다. 패널 접합부 상부 기울음과 패널 전면부 배부름의 경우 주기적인 점검 및 계측을 통한 손상의 진전 여부 파악 등의 유지관리가 요망된다. | |

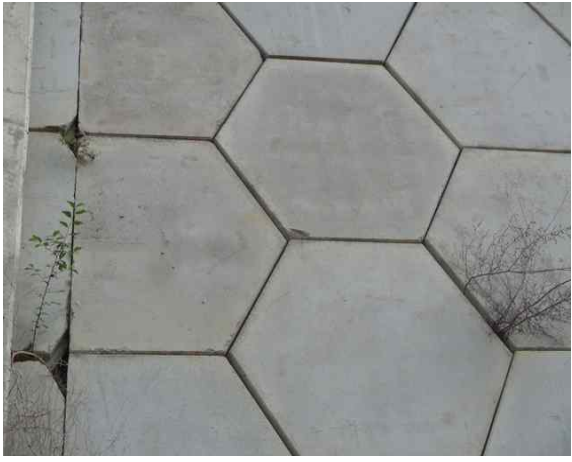
| 위 치 | S01 패널 전면부 | 위 치 | S01 패널 전면부 |

| 현 황 | 판넬 파손(A=0.2m×0.2m) | 현 황 | 판넬 파손(A=0.3m×0.3m) |

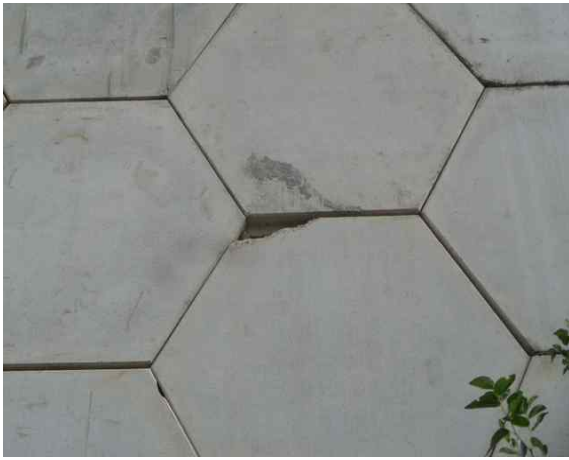
| 위 치 | S01 패널 전면부 | 위 치 | S03 배수로 |

| 현 황 | 판넬 파손(A=0.3m×0.3m) | 현 황 | 파손(A=0.1m×1.0m) |

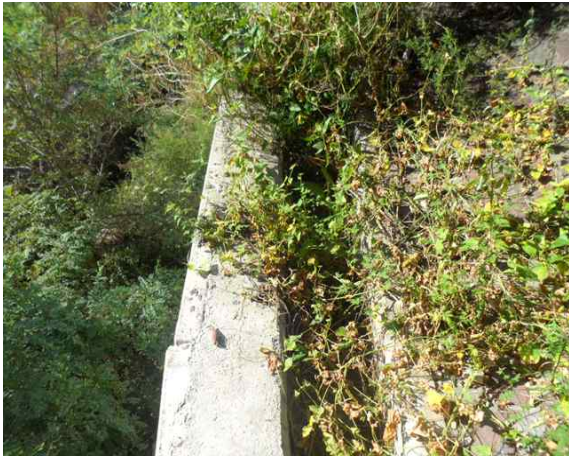
| 위 치 | S05 배수로 | 위 치 | S07 상단 |

| 현 황 | 이격(L=1.0m) | 현 황 | 들뜸(A=0.1m×3.0m) |

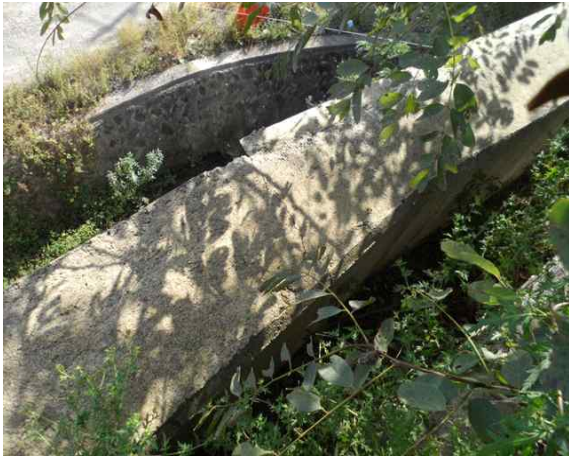
| 위 치 | S08 상단 | 위 치 | S10 패널 전면부 |

| 현 황 | 들뜸(A=0.1m×7.0m) | 현 황 | 판넬 파손(A=0.1m×0.5m) |
