## **7. 서문5교(서울방향)**

## 7. 서문5교(서울방향)

본 시설물은 경기도 고양시 덕양구 중양로 341-25(도내동)에 위치한 교량으로 총 연장 135.0m, 폭 19.5m로 시공되어 있다.

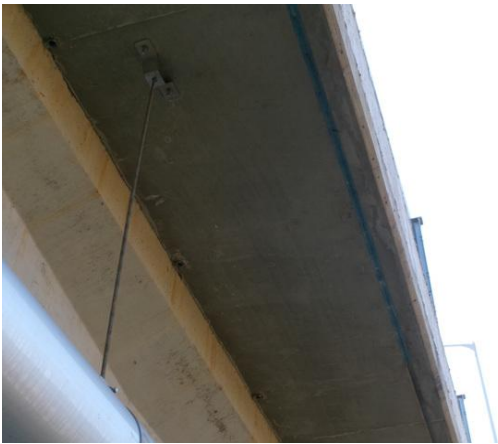
| S3 물끊기홈 시공불량(1EA) | 바닥판 하면 상태양호 |

- 바닥판하면은 현재 전반적으로 양호한 상태이나, 일부 구간에서 시공시 마감미흡에 의한 물끊기홈 미제거가 발생하였고, 손상부는 물끊기홈 제거 등의 정비가 요구된다.

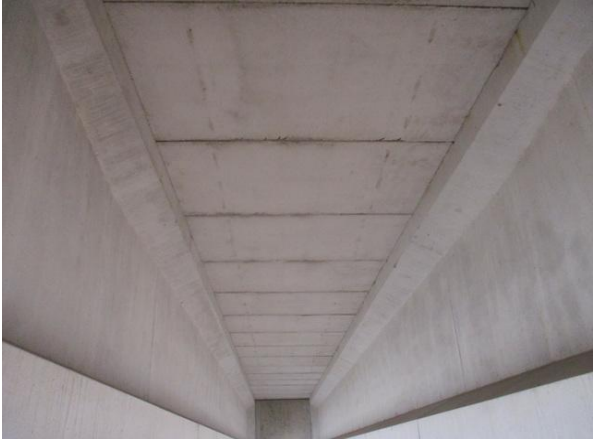
| 바닥판 하면 상태양호 | — |

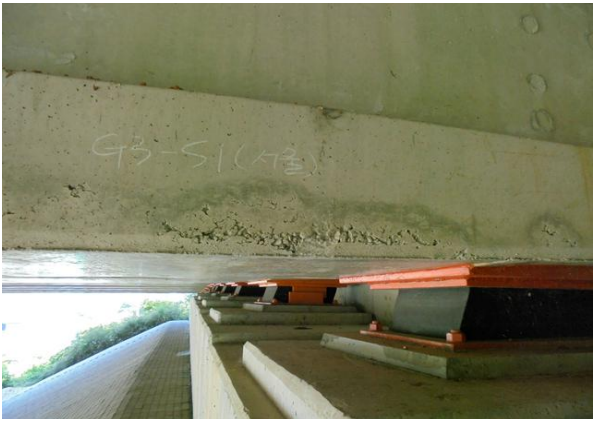
| S1-G3 재료분리 (1.2m×0.2m) | S1-G6 재료분리 (0.6m×0.2m) |

- 거더에 발생한 재료분리의 경우, 시공시 다짐미흡에 의한 손상으로 추정되며, 손상부는 하자 보수 완료전에 단면보수 등의 하자보수가 필요 할 것으로 판단되며, 거더는 주기적인 점검을 통한 손상의 발생여부 확인 등의 유지관리가 요구된다.

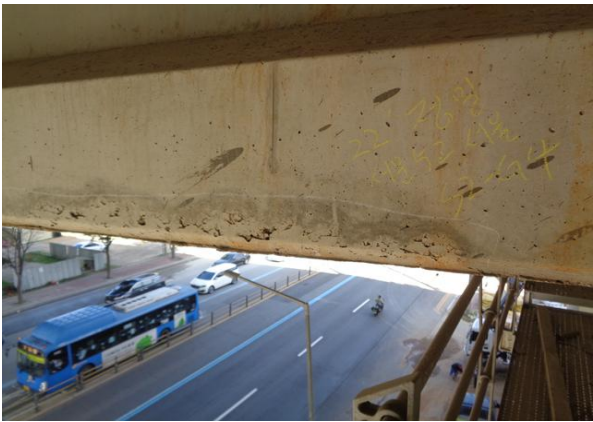
| S2-G4 재료분리 (0.7m×0.2m) | S2-G6 재료분리 (0.6m×0.2m) |

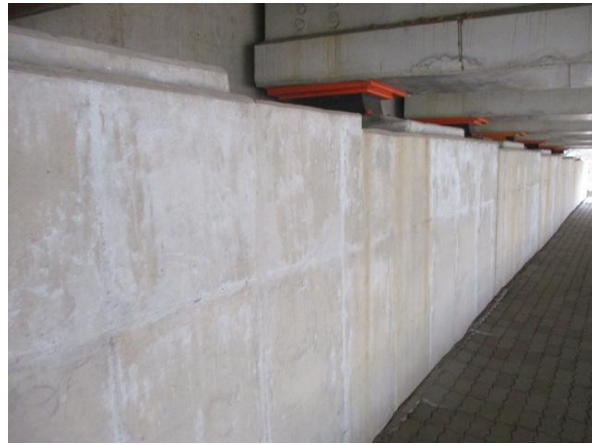
| <p>A1 상태양호 - 금회</p> | <p>A1 상태양호 - 22년 상반기</p> |

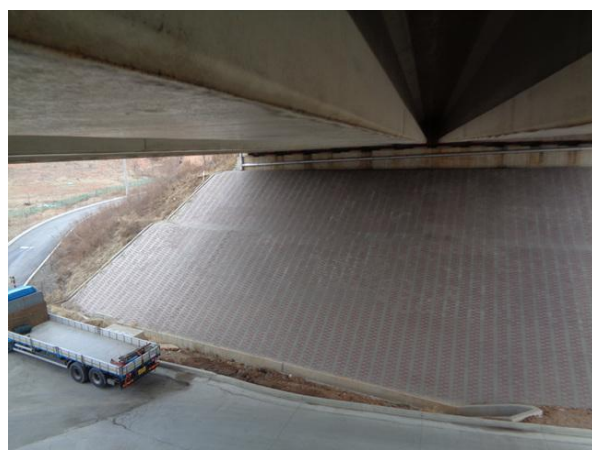
| <p>A2 상태양호 - 금회</p> | <p>A2 상태양호 - 22년 상반기</p> |

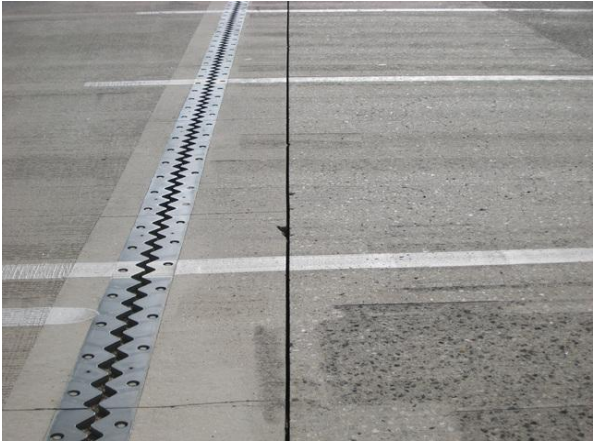
| A1 후타재 파손 (0.2m×0.2m×2EA) - 금회 | A1 후타재 파손 - 22년 상반기 |

- 신축이음에 발생한 후타재 파손의 경우, 차량 통행하중 및 충격 등으로 인한 손상으로 판단되며, 경미한 손상이나 하자 보수 만료전 단면보수 등의 조치가 필요할 것으로 판단되며, 하부 누수의 경우 진전시 신축이음 교체 등의 유지관리가 필요할 것으로 사료된다. 신축이음은 주기적인 점검을 통한 손상의 진전 및 신규손상 발생여부 확인 등의 유지관리가 요구된다.

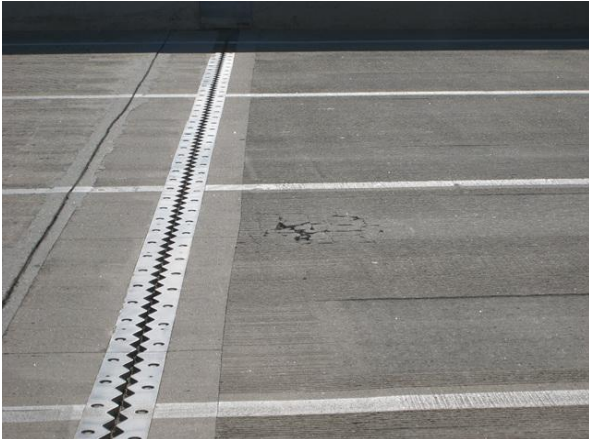
| S1 포장 파손 (1.0m×1.0m) | A1 접속부 이격 (14.0m) |

- 교면포장은 A1, A2측 후타재 접속부 이격이 발생한 상태로 확인 되었으며, 손상은 주기적인 점검을 통한 진전여부 확인이 필요하며, 포장부 파손은 다짐미흡 및 중차량 통행, 공용중 열화에 의한 파손이 발생하였으며 단면보수 등의 조치가 요구된다, 교면포장은 주기적인 점검을 통한 손상의 발생여부 확인 및 진전여부 확인 등의 유지관리가 필요할 것으로 사료된다.
