## **10. 서문9교(문산방향)**

## 10. 서문9교(문산방향)

### 10.1 시설물의 개요

본 시설물은 경기도 고양시 덕양구 흥도로 197-77에 위치한 교량으로 총 연장 330.0m, 폭 15.6m로 시공되어 있다.

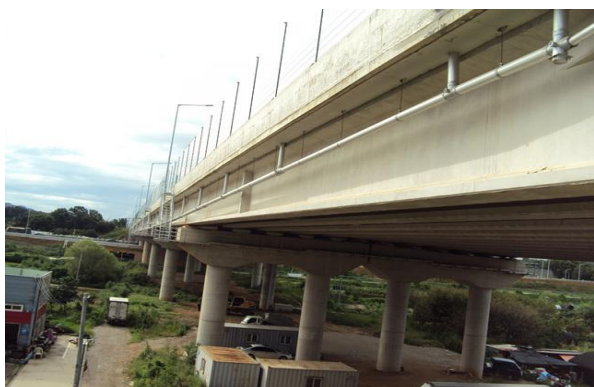
| 구 분 | | 내 용 | 구 분 | | 내 용 | |
|---|---|---|---|---|---|--|
| 측면 전경 | | | 상부 전경 | | | |

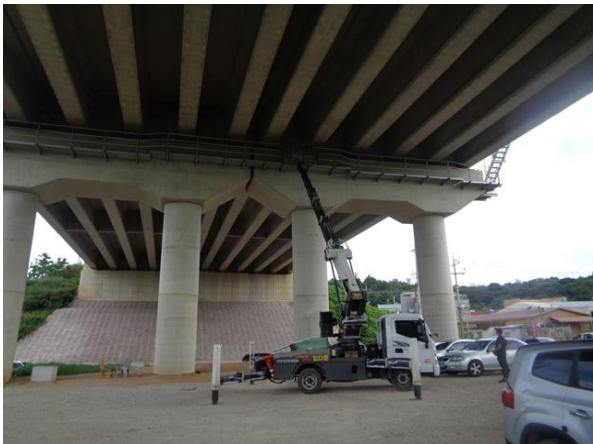
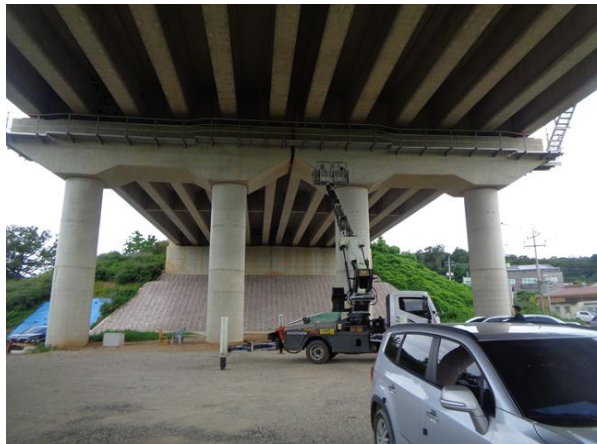
| Span번호 | 조사방법 및 접근성 | 조사기간 | 비고 |
|---|---|---|---|
| 작업전경 | | 작업전경 | |

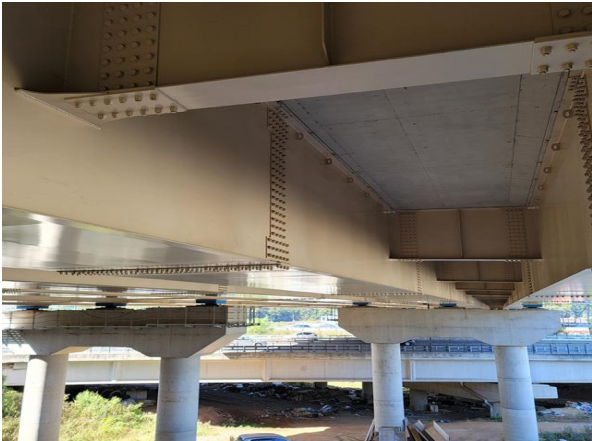
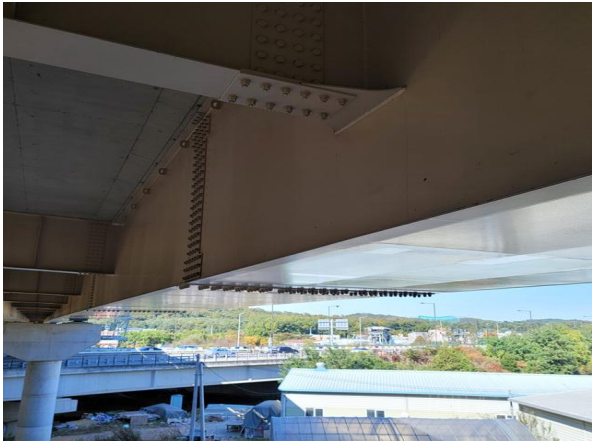
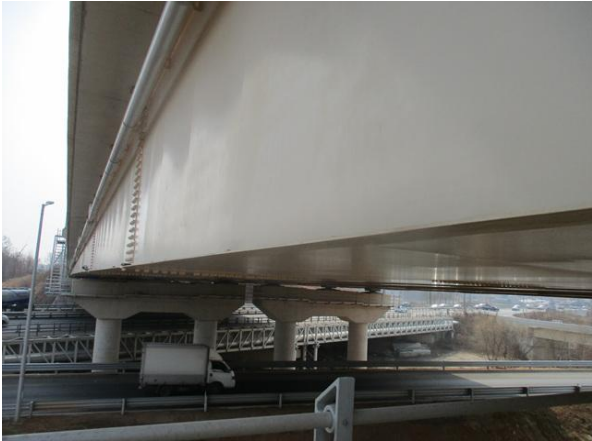
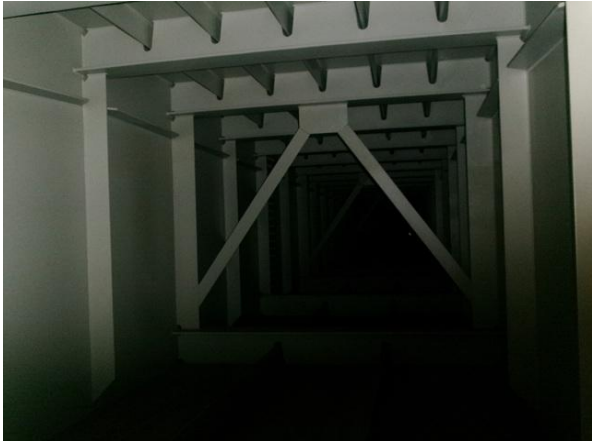
| <p>거더외부 상태양호</p> | <p>거더외부 상태양호</p> |
| <p>거더외부 상태양호 - 22년 상반기</p> | <p>거더내부 상태양호</p> |

- S.T.B 거더외부는 손상이 없는 양호한 상태로 확인되었으며, 주기적인 점검을 통한 손상의 발생여부 확인 등의 유지관리가 필요할 것으로 판단된다.
- S.T.B 거더내부는 손상이 없는 양호한 상태로 확인되었으며, 주기적인 점검을 통한 손상의 발생여부 확인 등의 유지관리가 필요할 것으로 판단된다.
- IPC 거더는 손상이 없는 양호한 상태로 확인되었으며, 주기적인 점검을 통한 손상의 발생여부 확인 등의 유지관리가 필요할 것으로 판단된다.

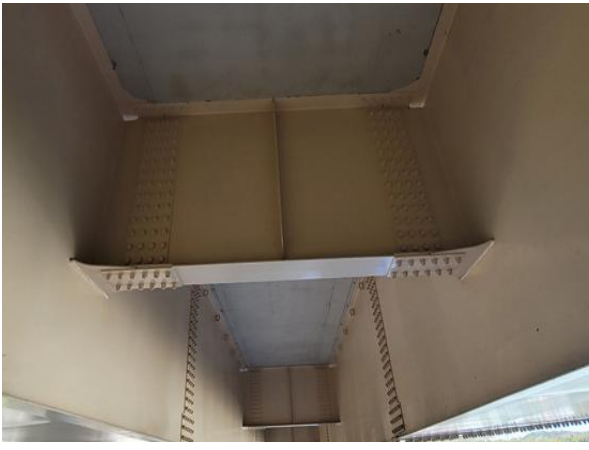
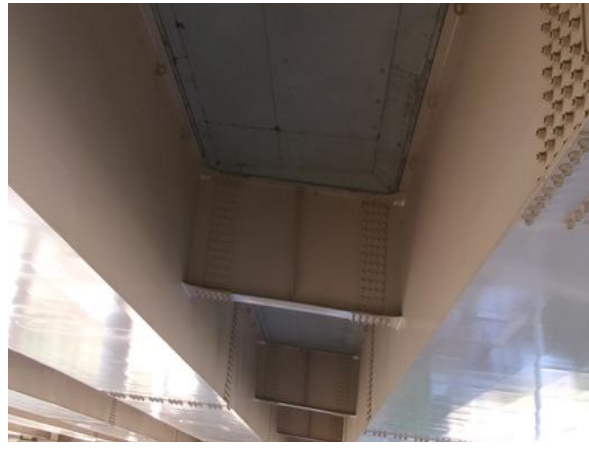
| <p>가로보 상태양호</p> | <p>가로보 상태양호</p> |

- 가로보(S.T.B)는 현재 손상이 없는 양호한 상태이며, 주기적인 점검을 통한 손상의 발생여부 확인 등의 유지관리가 요구된다.
- 가로보(IPC)는 일부 구간에서 시공 미흡에 의한 타설불량이 확인되었고, 경미한 손상이나 하자보수 만료전 단면보수 등의 조치가 필요하며 주기적인 점검을 통한 손상의 발생여부 확인 및 손상의 진전여부 확인 등의 유지관리가 요구된다.

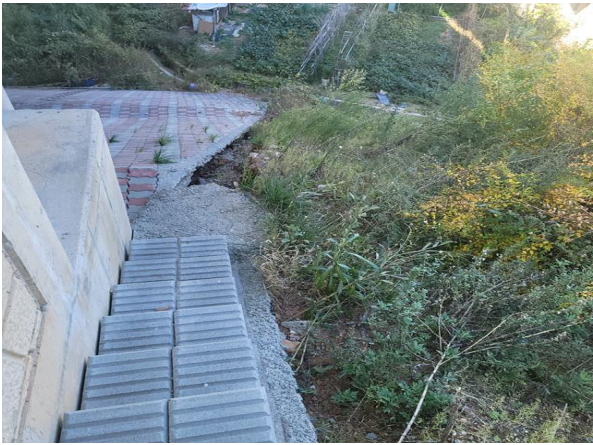
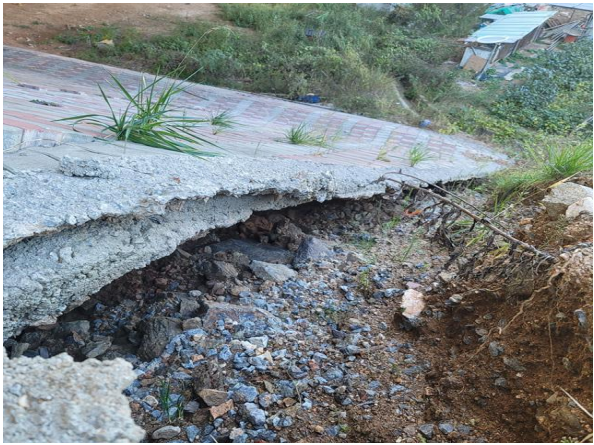
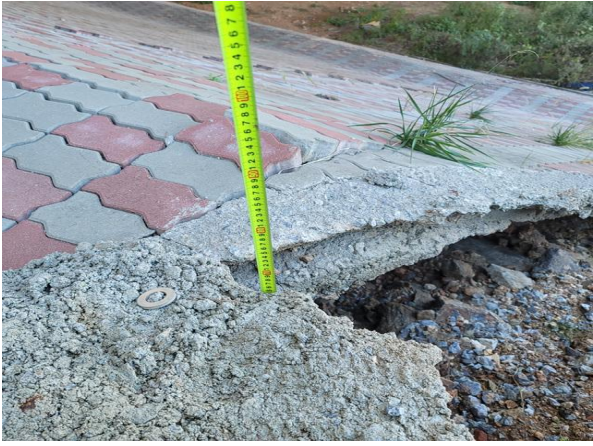
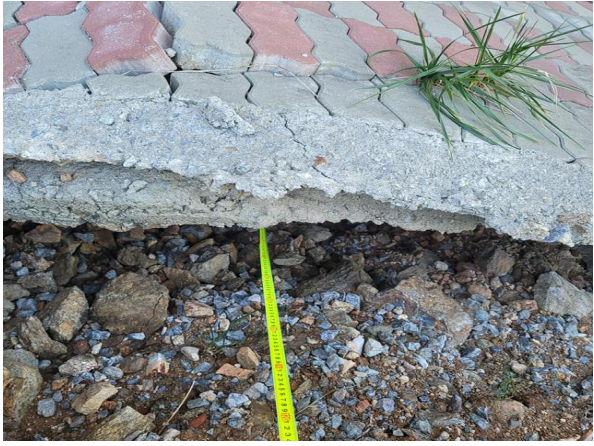
| A1 법면 토사유실 (25.0m×1.0m) - 금회 | A1 법면 토사유실 (25.0m×1.0m) - 금회 |

- 교대에 발생한 균열은 폭 0.3mm미만 균열로 건조수축, 온도변화, 거푸집 조기탈형 등의 복합적인 원인에 의한 비구조적 소수의 미세균열로서 표면보수를 실시하여 내구성 확보가 바람직할 것으로 판단된다. 실란트 이격은 공용중 열화로 인하여 발생한 손상으로 실란트 충전이 필요한 상태이며, 법면 토사유실의 경우, 식생공 등의 유지관리가 필요할 것으로 사료된다.

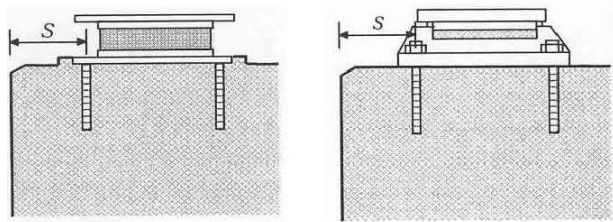
【그림 10.3.2】 도로교설계기준 연단거리 산출방법

- 거더의 경간길이 100m 이하  
:  $S(\text{mm}) = 200 + 5L$
  - 거더의 경간길이 100m 이상  
:  $S(\text{mm}) = 300 + 4L$
- 여기서, L은 경간길이(m)

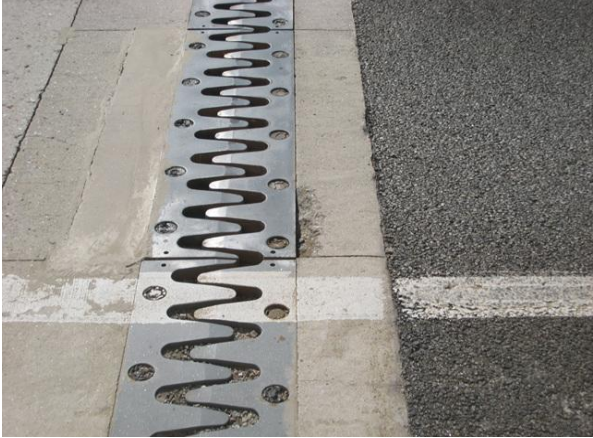
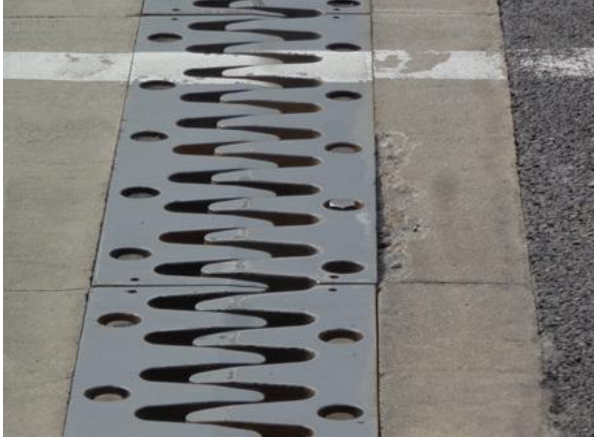
| A1 후타재 파손 (0.2m×0.5m) - 금회 | A1 후타재 파손 (0.2m×0.5m) - 22년 상반기 |

- 신축이음에 발생한 후타재 파손의 경우, 시공미흡, 다짐미흡, 차량 통행하중 및 충격 등의 복합적인 원인으로 판단되며, 본체 볼트탈락의 경우 시공 미흡으로 인한 손상으로 추정된다. 후타재 파손 및 볼트 탈락의 경우 신축이음 부분교체 등의 하자보수가 필요한 상태이며, 차수판 볼트 탈락은 재체결 등의 정비가 필요한 상태이다. 하부 누수의 경우 주기적인 점검을 통한 손상의 진전여부 확인 후 진전시 신축이음 교체 등의 유지관리가 필요할 것으로 사료된다.

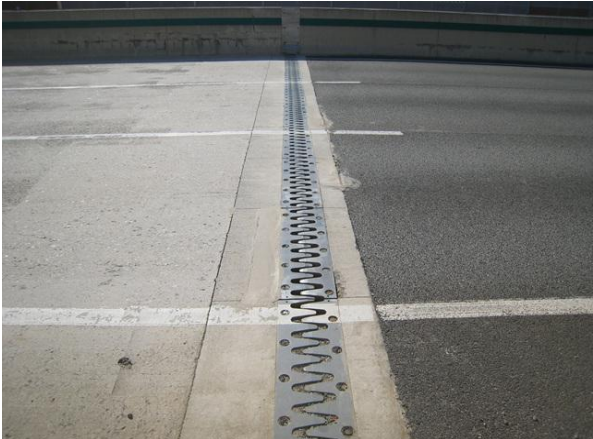
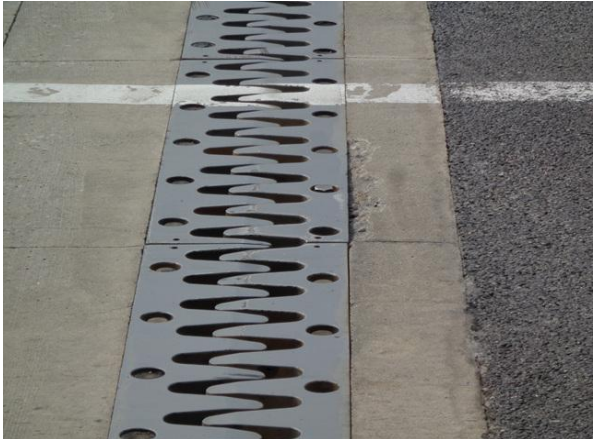
| A1 본체 볼트탈락 - 금회 | A1 본체 볼트탈락 - 22년 상반기 |

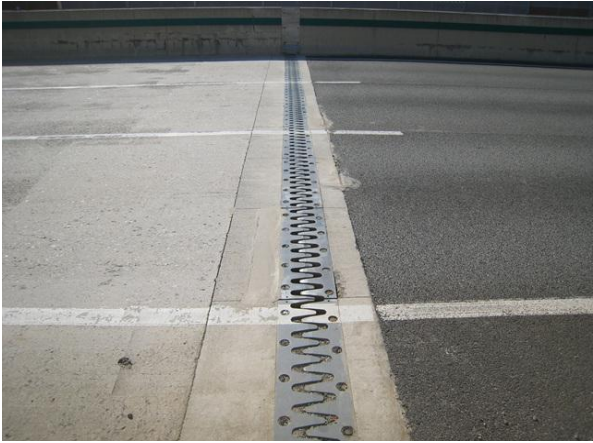
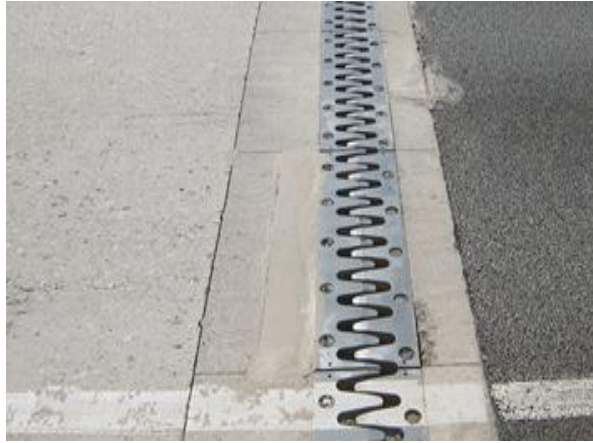
| <p>A1 접속부 이격(13.0m)</p> | <p>A1 접속부 이격(13.0m)</p> |

- 교면포장은 접속부 이격이 조사되었고, 손상부는 접속부 침하, 다짐불량 등에 의한 복합적인 손상이며, 주행에 문제는 없으나, 부재의 사용성 확보차원의 단면보수 등의 조치가 필요할 것으로 사료되며, 주기적인 점검을 통한 손상의 진전여부 확인 및 신규손상 발생여부 확인 등의 유지관리가 필요할 것으로 판단된다.

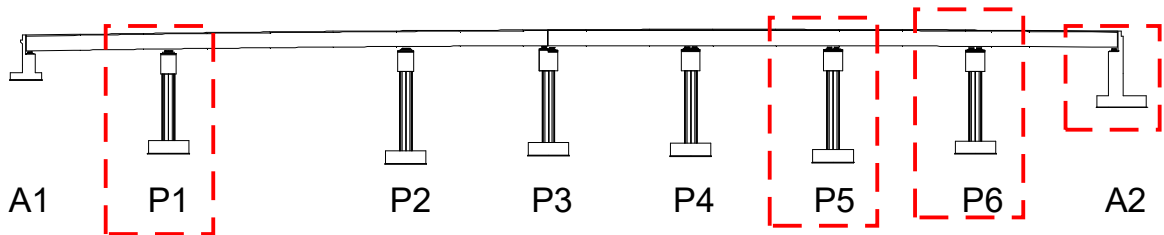
① 하부구조 균열(0.3mm 미만) 등 - 진전 여부확인
