## **16. 남고양IC2교**

## 16. 남고양IC2교

본 시설물은 경기도 고양시 덕양구 대덕로 426 (현천동)에 위치한 교량으로 총 연장 498.9m, 폭 11.0m로 시공되어 있다.

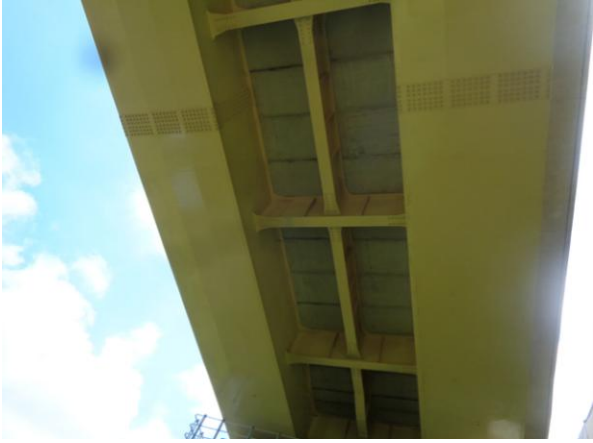
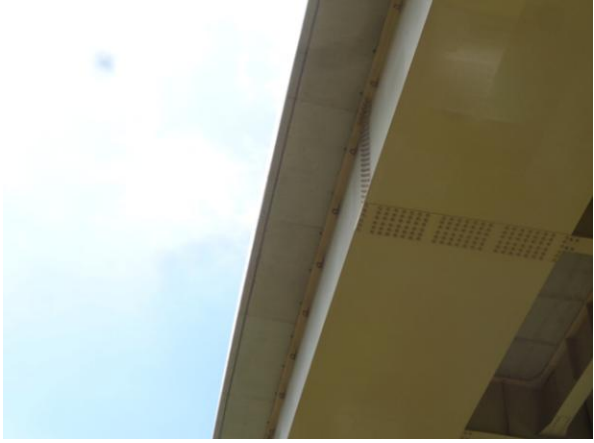
- 바닥판 하면 현장조사 결과 STB구간은 양호한 상태로 조사되었으며, 합성형 라멘 구간은 국부적인 균열부백태, 파손이 조사되었다.

| <p>바닥판 하면 상태양호(STB)</p> | <p>바닥판 하면 캔틸레버부 상태양호(STB)</p> |

- 바닥판하면의 현장조사 결과 STB 구간은 현재 손상이 없는 양호한 상태이며, 합성형 라멘 구간은 시공초기 건조수축, 온도변화, 수분침투, 물리적충격, 시공미흡 등에 의한 국부적인 균열부백태, 파손이 조사되어 내구성 확보 차원에서 표면처리, 단면보수 등을 실시하는 것이 필요하다.

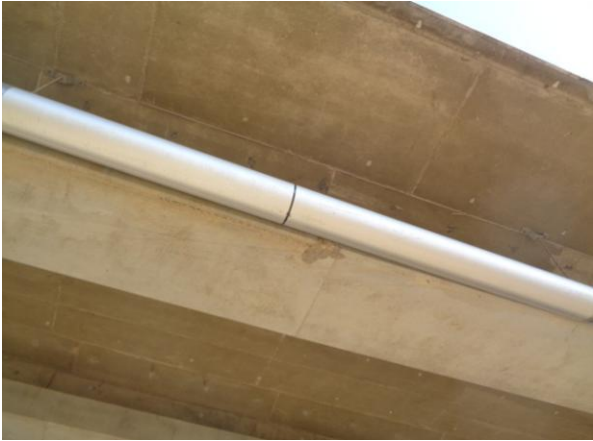
| 거더 라멘 S2-G5 파손(0.1×0.1) | 거더 전경(라멘) |

- STB구간 거터외부 및 내부는 손상이 없는 양호한 상태이며, 주기적인 점검을 통한 손상의 발생여부 확인 등의 유지관리가 요구된다.
- 합성형 라멘구간 거터는 전반적으로 양호한 상태이나 시공시 물리적인 충격, 시공미흡 등에 의한 국부적인 파손이 조사되었으며, 내구성 확보 차원에서 단면보수를 실시하는 것이 필요하다.

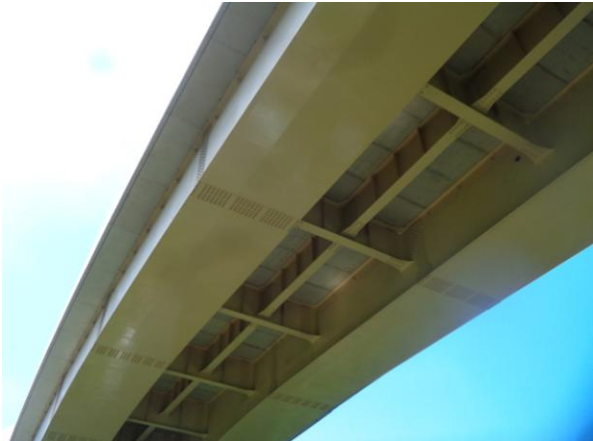
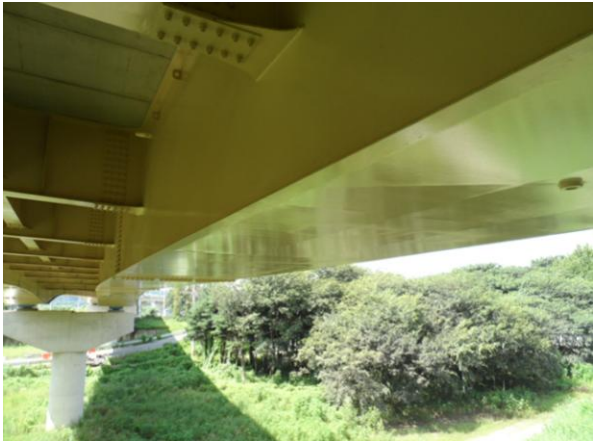
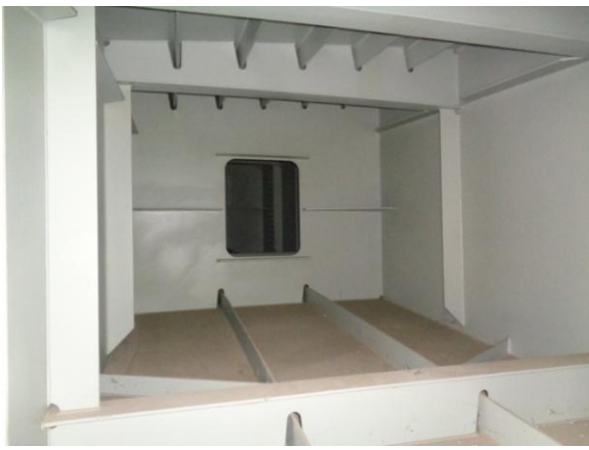
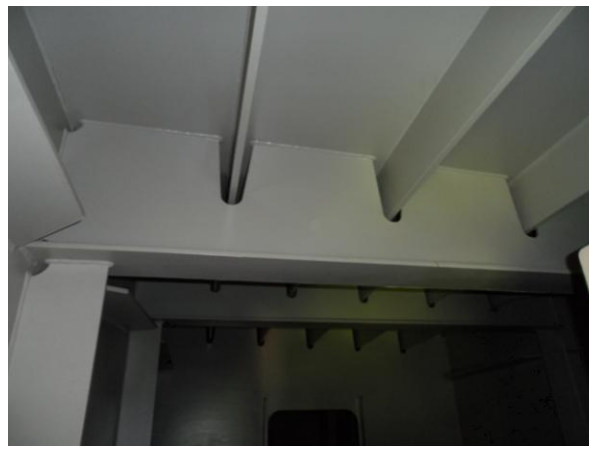
| 거더외부 상태양호(STB) | 거더외부 상태양호(STB) |

| <p>거터내부 상태양호(STB)</p> | <p>거터내부 상태양호(STB)</p> |

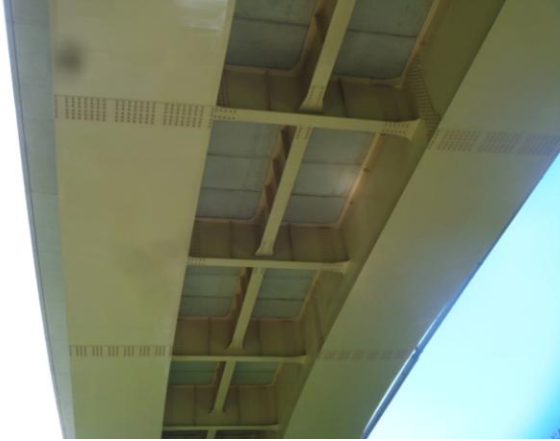
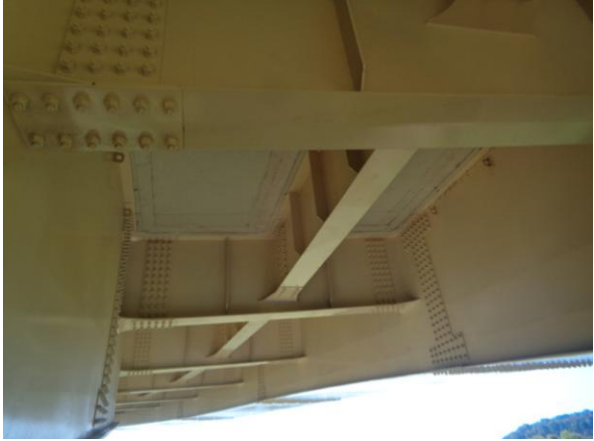
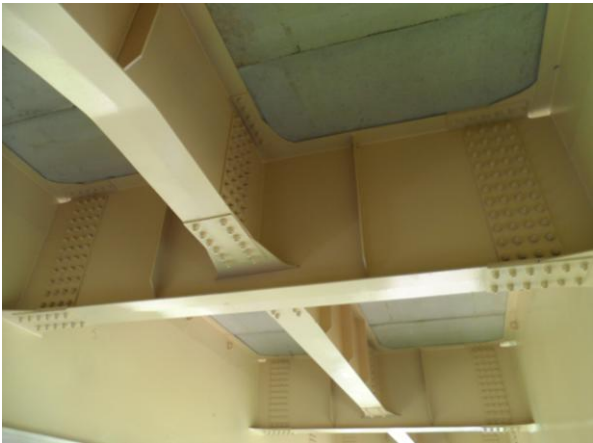
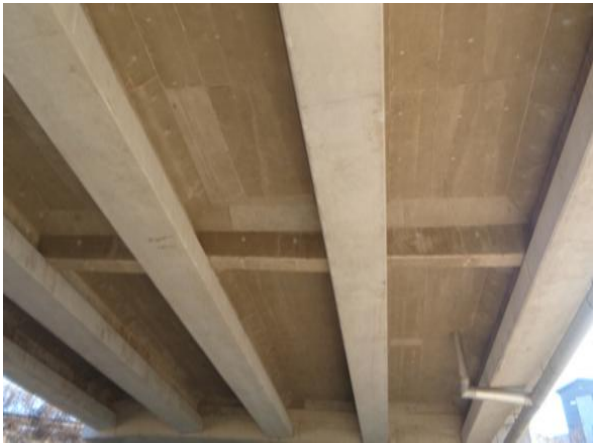
- 가로보 및 세로보에 대한 현장조사 결과, STB 구간 및 합성형 라멘 구간에 손상이 없는 양호한 상태로 확인되었다.

| 가로보 및 세로보 상태양호(STB) | 가로보 및 세로보 상태양호(STB) |
| 가로보 및 세로보 상태양호(STB) | 가로보 상태양호(라멘) |

- STB 구간의 가로보, 세로보 및 합성형 라멘 구간의 가로보는 현재 손상이 없는 양호한 상태이며, 주기적인 점검을 통한 손상의 발생여부 확인 등의 유지관리가 요구된다.

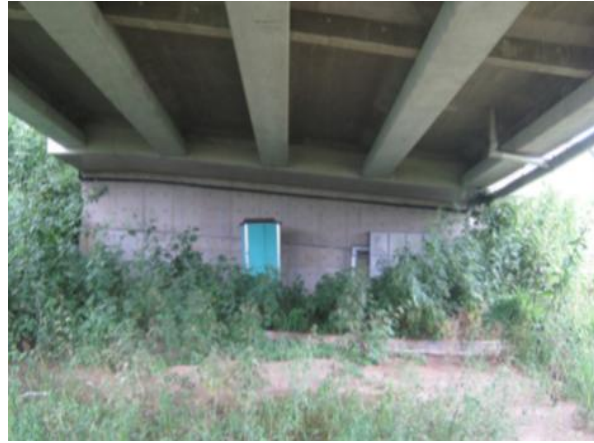
| <p>A1 흙벽 망상균열 (2.0×2.0)</p> | <p>A2 상태양호</p> |

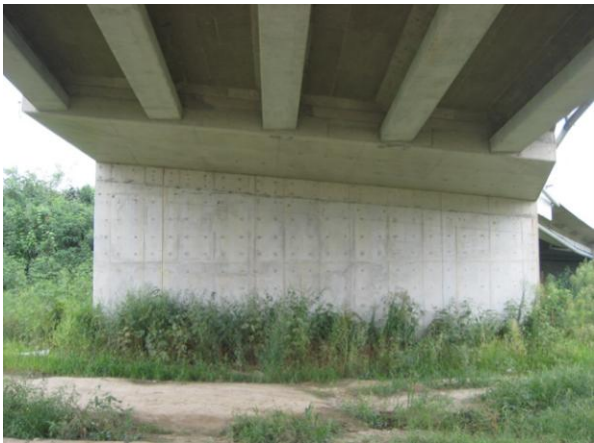
| STB-P7 코핑부 망상균열(4.0×1.0) | 라멘-P1 상태양호 |

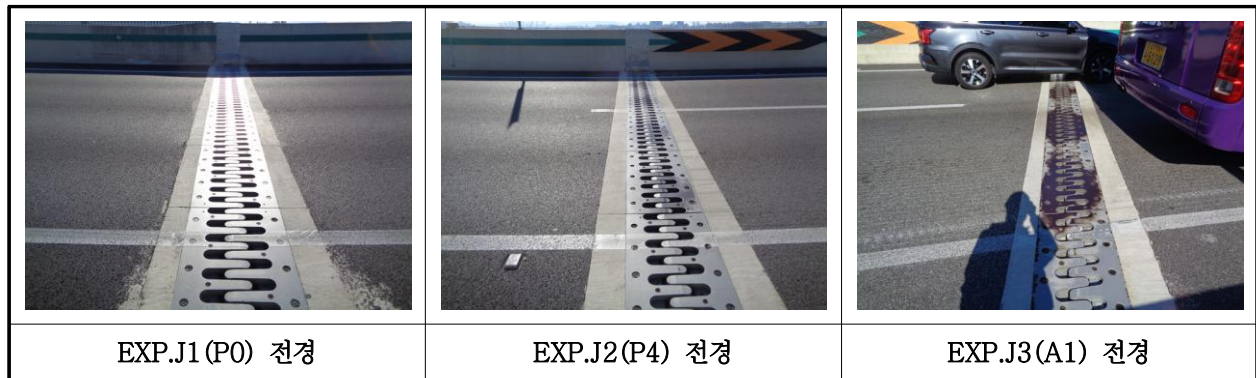
【사진 16.3.16】 신축이음장치 전경

- 본 교량의 신축이음장치는 P0, P4, A1 모두 강팽거 조인트로 시공된 상태이다.

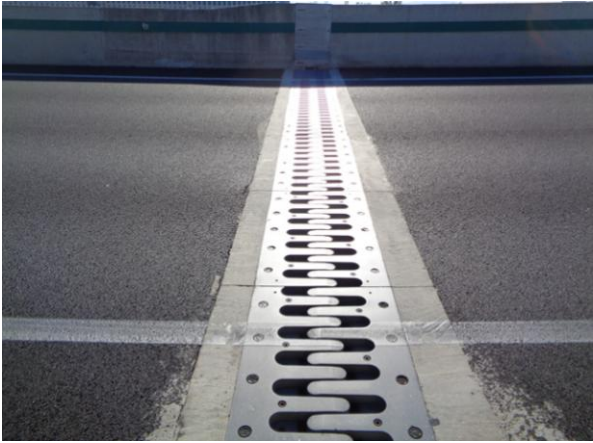
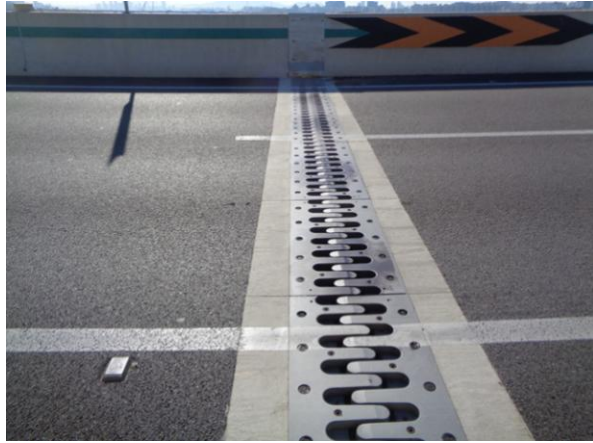
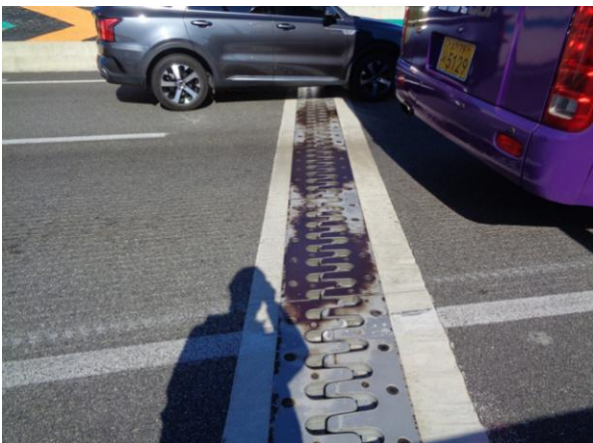
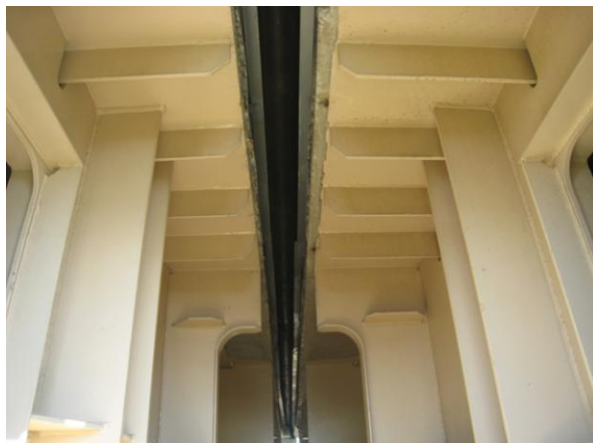
【사진 16.3.17】 신축이음장치 손상현황

- 신축이음 현장조사 결과 손상이 없는 양호한 상태로 조사되었다.

| P0 상태양호 | P4 상태양호 |
| A1 상태양호 | P4 하부 상태양호 |

- 신축이음의 현장조사 결과 손상이 없는 양호한 상태로 조사되었으며, 주기적인 점검을 통한 손상의 발생여부 확인 등의 유지관리가 요구된다.

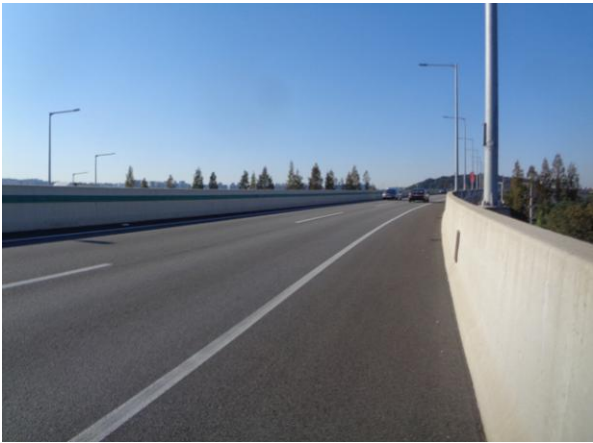
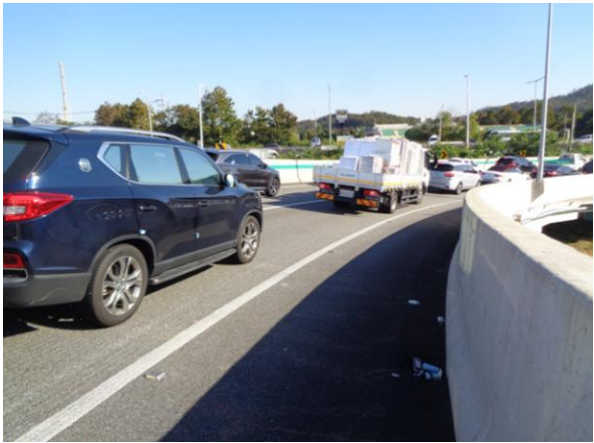
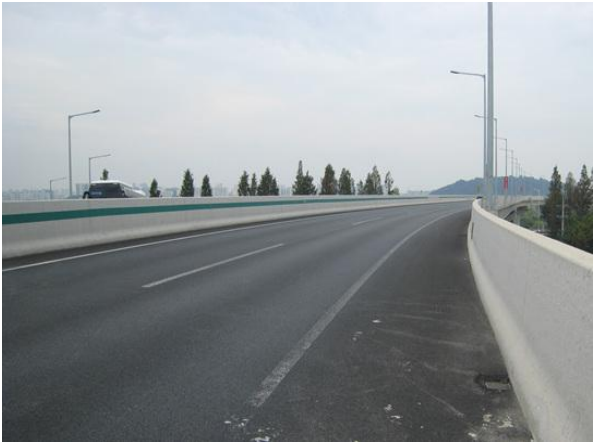
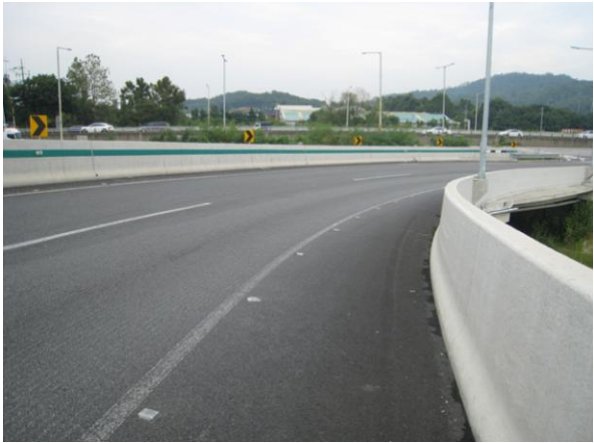
【사진 16.3.20】 교면포장 손상현황

- 교면포장의 현장조사 결과 손상이 없는 양호한 상태로 조사되었다.

| 교면포장 상태양호 (STB) | 교면포장 상태양호 (라멘) |
| 교면포장 상태양호 | 교면포장 상태양호 (라멘) |

- 교면포장의 현장조사 결과 손상이 없는 양호한 상태로 조사되었으며, 주기적인 점검을 통한 손상의 발생여부 확인 등의 유지관리가 요구된다.

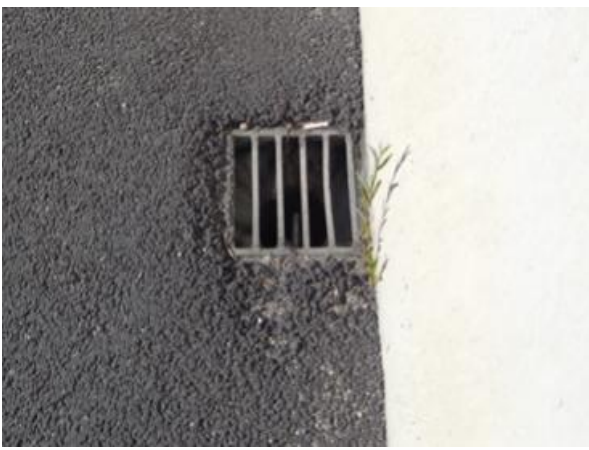
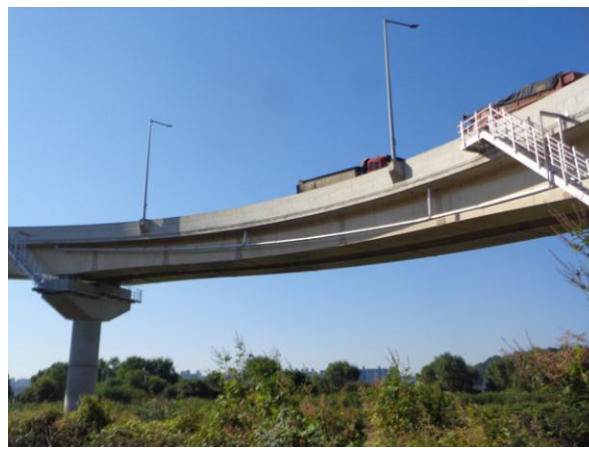
- 배수시설에 대한 현장조사 결과, 전반적으로 양호한 상태이나 배수관 누수가 1개소 조사되었다.

| <p>배수구 상태 양호</p> | <p>배수관 상태 양호</p> |

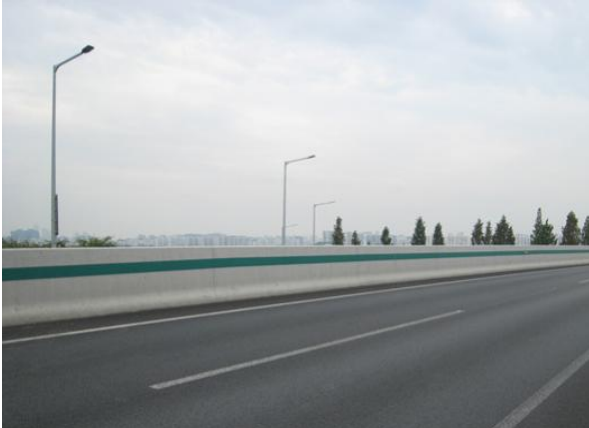
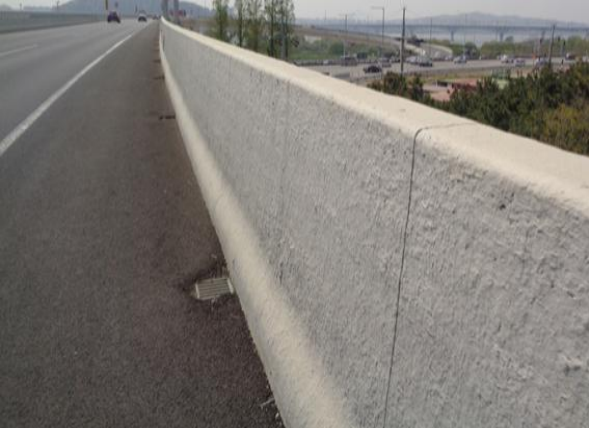
- 방호벽에 대한 현장조사 결과 국부적인 균열(0.3mm미만), 파손이 조사되었다.

| 방호벽 전경(좌측) | 방호벽 전경(우측) |

- 방호벽에 대한 현장조사 결과 시공초기 건조수축, 온도변화, 거푸집 조기탈형, 물리적 충격, 시공미흡 등에 의한 국부적인 균열(0.3mm미만), 파손이 조사되었으며, 조사된 손상의 정도는 미미하나 내구성 확보 차원에서 표면처리, 단면보수를 실시하는 것이 바람직하다.

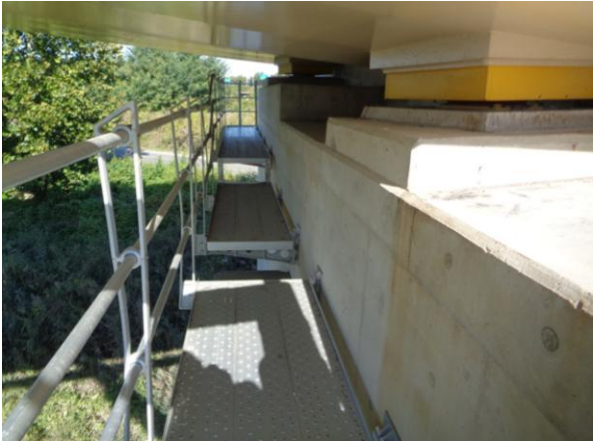
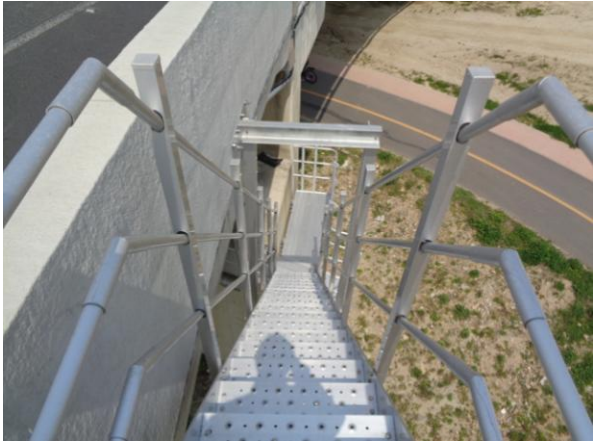
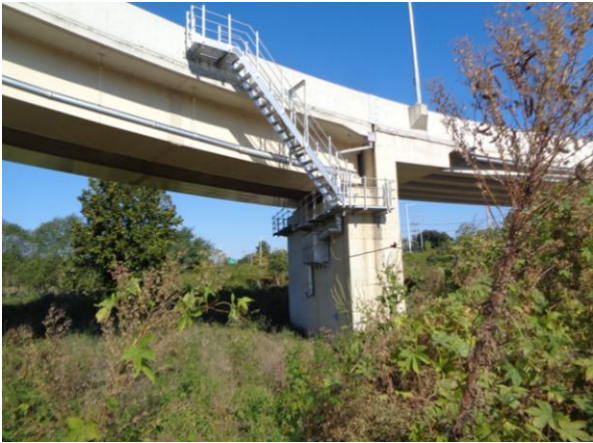
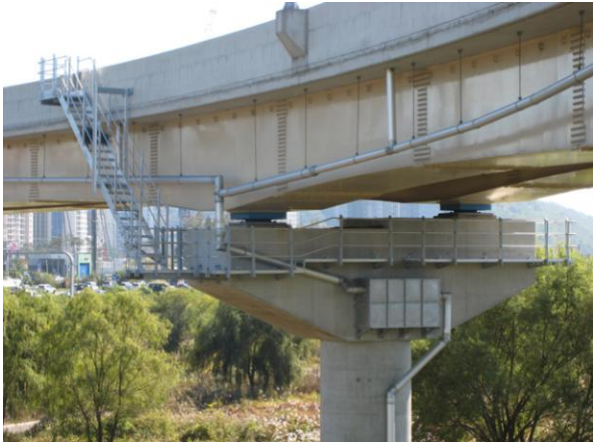
【사진 16.3.26】 교량 점검시설 손상현황

| <p>A1 점검로 상태양호</p> | <p>A1 점검로 상태양호</p> |
| <p>A1 점검로 상태양호</p> | <p>P5 점검로 상태양호</p> |

- 점검시설은 현재 양호한 상태로 확인되었으며, 주기적인 점검을 통한 손상의 발생여부 확인 등의 유지관리가 요구된다.
