## 20. 고양분기점 7교

### 20.1 시설물의 개요

본 시설물은 경기도 고양시 덕양구 원당동 218-5에 위치한 교량으로 총 연장 65.0m, 폭 8.7m로 시공되어 있다.

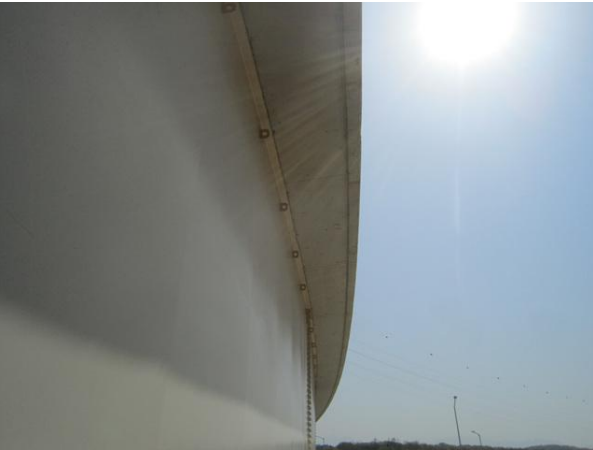
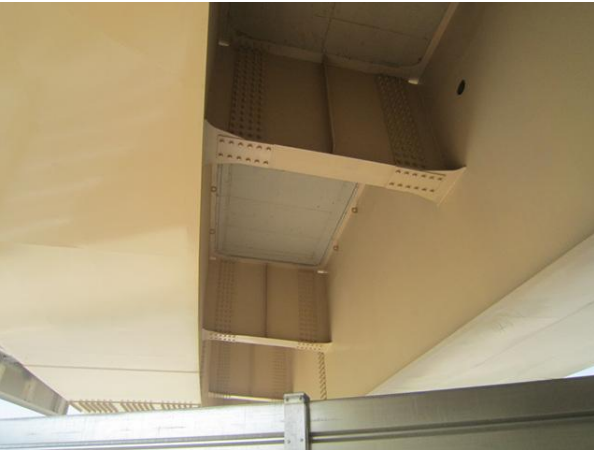
| 바닥판 하면 S1 상태양호 | 바닥판 하면 S1 상태양호 |

- 바닥판하면의 현장조사 결과, 건조수축으로 인한 망상균열이 발생한 것으로 조사되었고, 조사된 손상은 시설물의 사용성에 영향을 미치지 않는 것으로 판단되며, 주기적인 점검을 통한 손상의 진전여부 확인 등의 유지관리가 요구된다.

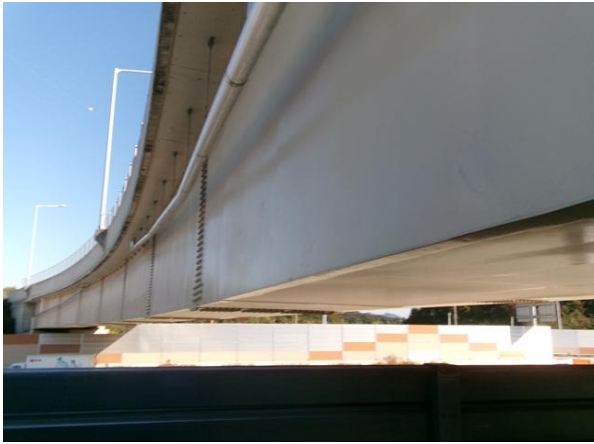
| <p>거터외부 S1-G1 부식(0.1×0.3)</p> | <p>거터외부 S1-G2 상태양호</p> |

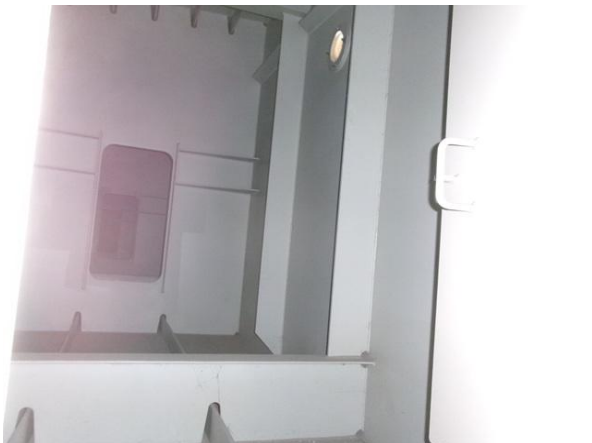
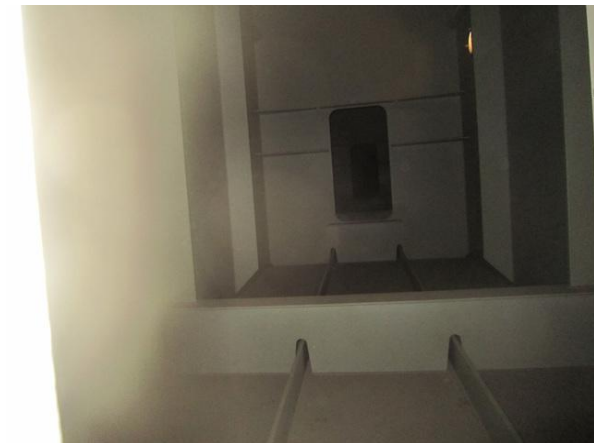
| <p>거터내부 S1-G1 상태양호</p> | <p>거터내부 S1-G2 상태양호</p> |

- 거터외부에 발생한 부식은 외부 우수유입에 의한 부식으로 부재의 안전성에 문제가 없는 경미한 손상으로 확인되었으나 지속적인 우수유입에 의한 손상의 증가로 내구성 저하 등을 방지하기 위한 재도장 등의 보수를 실시하는 것이 바람직하다.
- 거터내부는 손상이 없는 양호한 상태이며, 주기적인 점검을 통한 손상의 발생여부 확인 등의 유지관리가 요구된다.

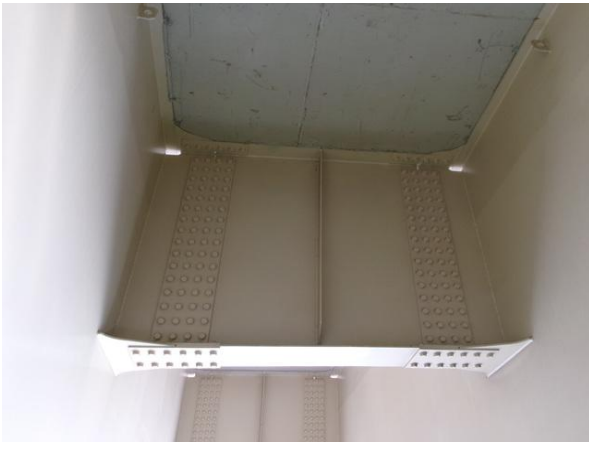
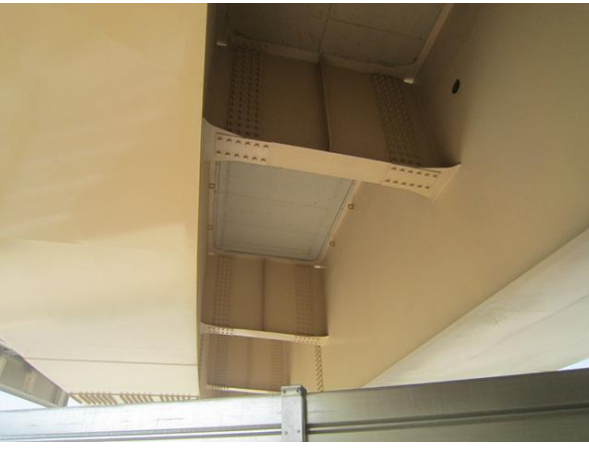
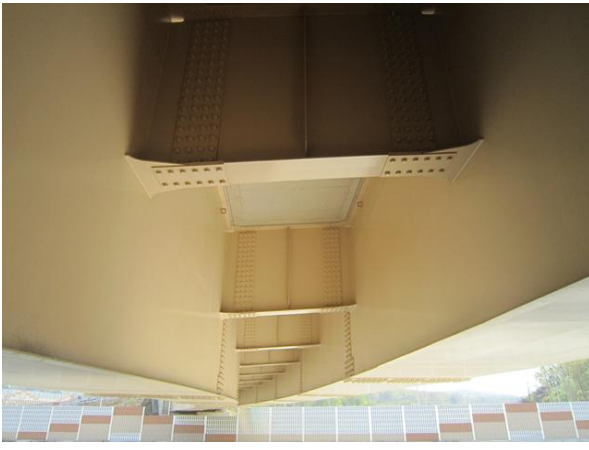
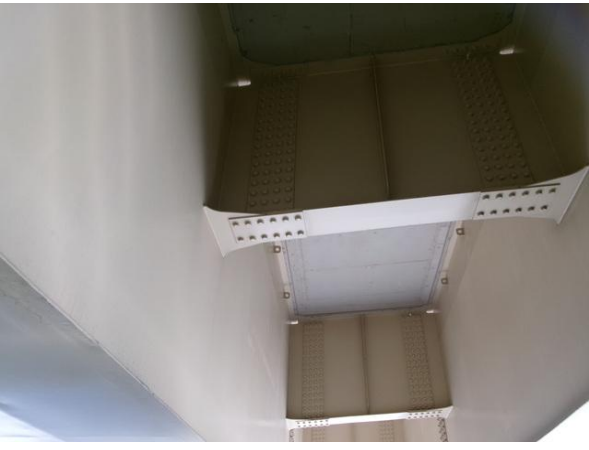
| 가로보 상태양호 | 가로보 상태양호 |

- 가로보에 대한 금회 안전점검 결과 현재 손상이 없는 양호한 상태이며, 주기적인 점검을 통한 손상의 발생여부 확인 등의 유지관리가 요구된다.

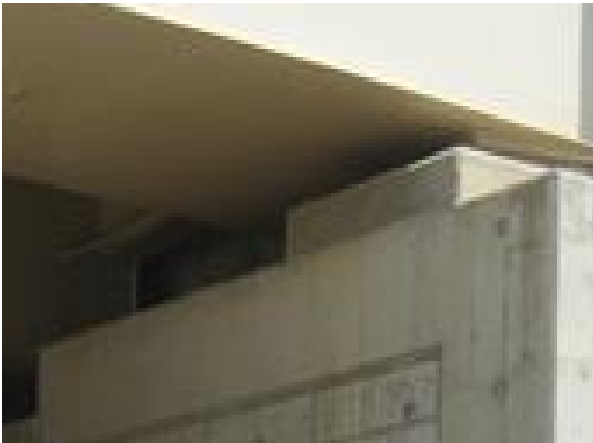
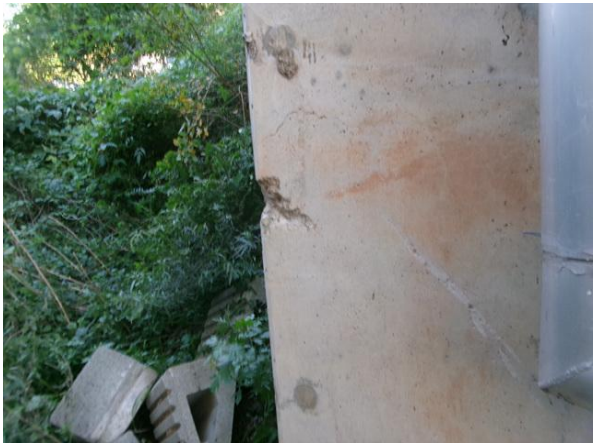
| 교대 A1 박리(6.0×1.0) | 교대 A1 파손(6.0×1.0) |

- 교대에 신축이음을 통한 건조수축, 시공미흡, 외부 우수유입, 열화, 외부 충격 등으로 인한 균열(Cw=0.3mm미만), 토사 및 폐콘크리트 퇴적, 표면열화 및 박리, 파손, 박리 등의 손상이 확인되었고, 부재의 내구성 확보 차원의 표면처리, 정비, 단면보수 등의 보수조치가 필요하다고 판단된다.

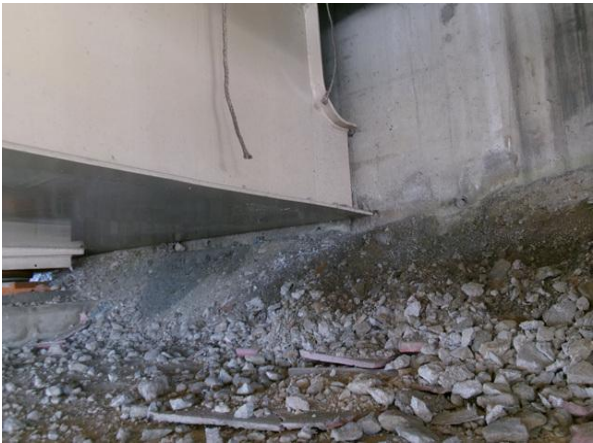
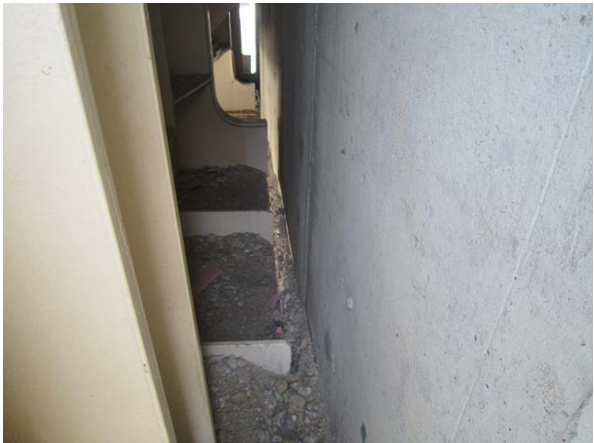
| 교대 A1 토사 및 폐콘크리트 퇴적(6.0×1.0) | 교대 A1 토사 및 폐콘크리트 퇴적(6.0×1.0) |

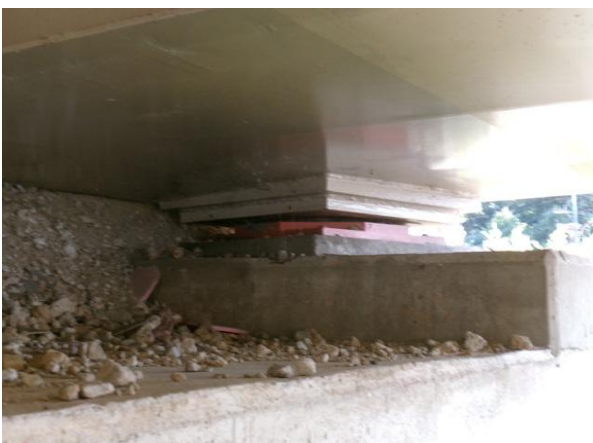
| 교량반침 A1-Sh1 상태양호 | 교량반침 A1-Sh2 상태양호 |

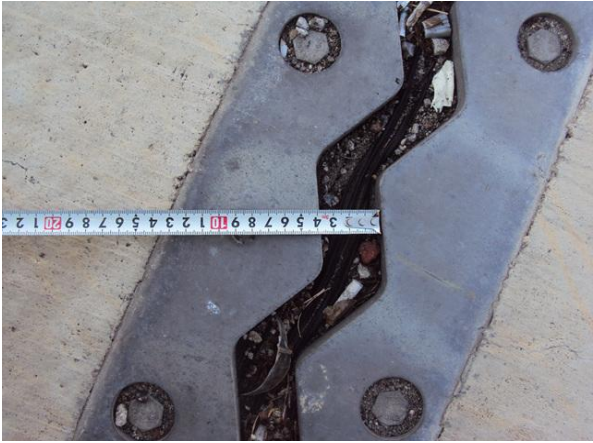
| <p>신축이음 A1 여유량 부족(1EA)</p> | <p>신축이음 A1 후타재 파손(0.1×0.2)</p> |

- 신축이음에 발생한 후타재 균열(Cw=0.3mm미만), 후타재 파손, 차수판 볼트 체결불량, 여유량 부족 등의 경우, 초기 건조수축, 차량 통행하중 및 충격, 시공미흡 등으로 인한 손상으로 판단되며, 손상의 정도가 경미하나 부재의 내구성 확보 차원의 표면처리, 단면보수, 신축이음 재설치 등의 보수를 실시하고 주기적인 안전점검을 통하여 손상의 재발생 여부 등을 확인하는 유지관리가 필요하다.

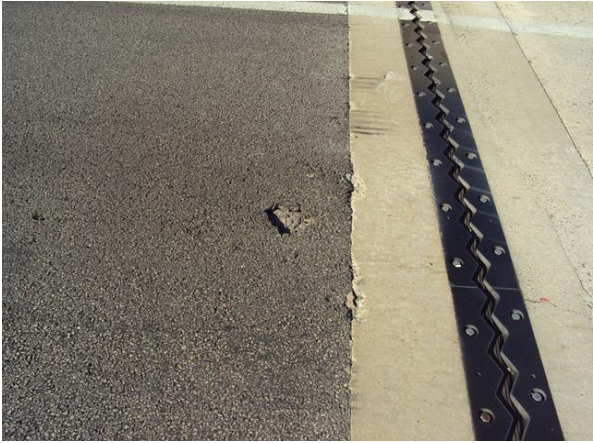
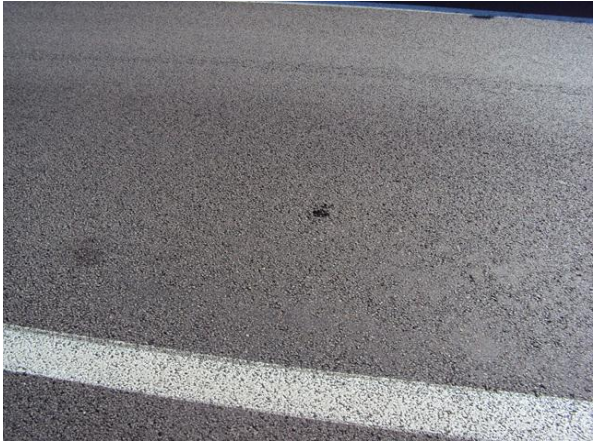
| 교면포장 S1 포트홀(0.2×0.2) | 교면포장 S1 포트홀(0.1×0.1) |

- 교면포장에 발생한 포트홀, 접속부 포장 파손 등의 손상은 시공미흡, 차량 통행하중 및 충격 등으로 인한 손상으로 판단되며, 접속부 포장 파손의 경우 갓길 측에 위치하여 주행성에 문제는 없으나, 부재의 사용성 확보차원의 단면보수가 필요하고, 포트홀 손상은 지속적인 차량의 반복 통행하중에 의해 손상 진전시 차량의 주행성에 영향을 미칠것으로 판단되어 아스콘 패칭 등의 보수가 필요할 것으로 사료된다.

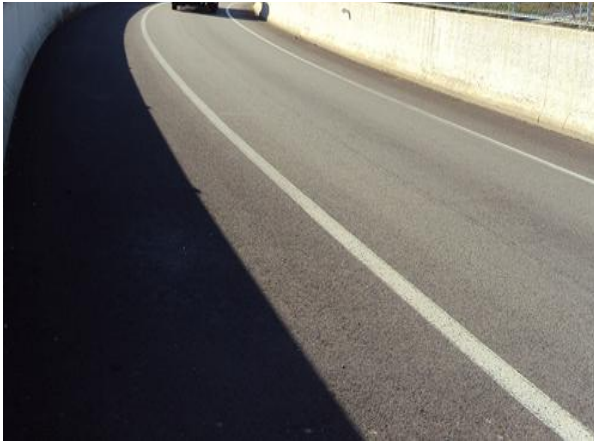
| 교면포장 S1(A1) 접속부 포장 파손(0.5×1.0) | 교면포장 S1 상태현황 |

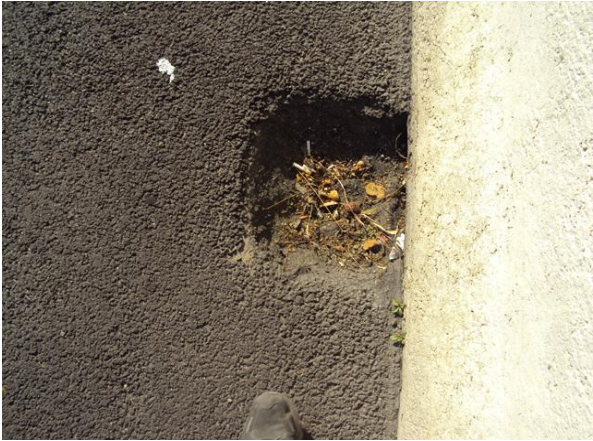
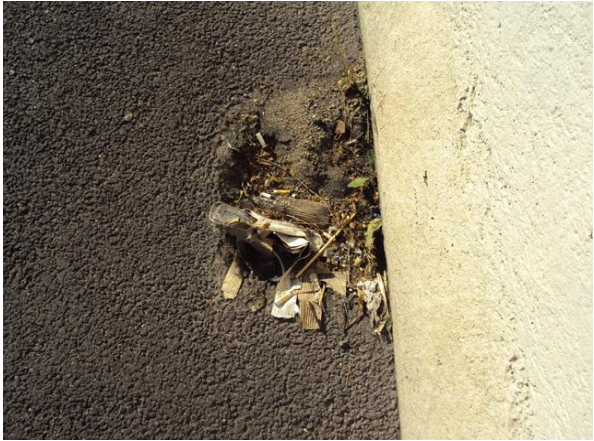
| 배수시설 S1 배수구 막힘(1EA) | 배수시설 S1 배수구 막힘(1EA) |

- 배수시설의 배수구에 발생한 배수구 막힘은 공용기간 경과 및 추량통행에 의한 비산물퇴적 등의 원인으로 이물질퇴적, 그로인한 체수, 배수관 부식 등의 2차 손상이 발생할 수 있으므로, 주기적인 정비를 통한 유지관리가 필요하다.

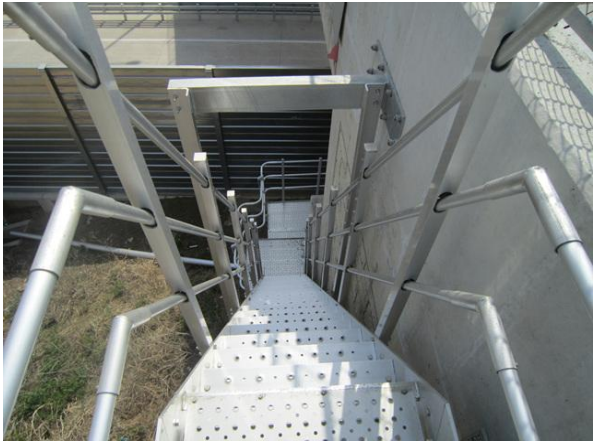
| A1 점검계단 유실(10EA) | A2 점검로 상태양호 |

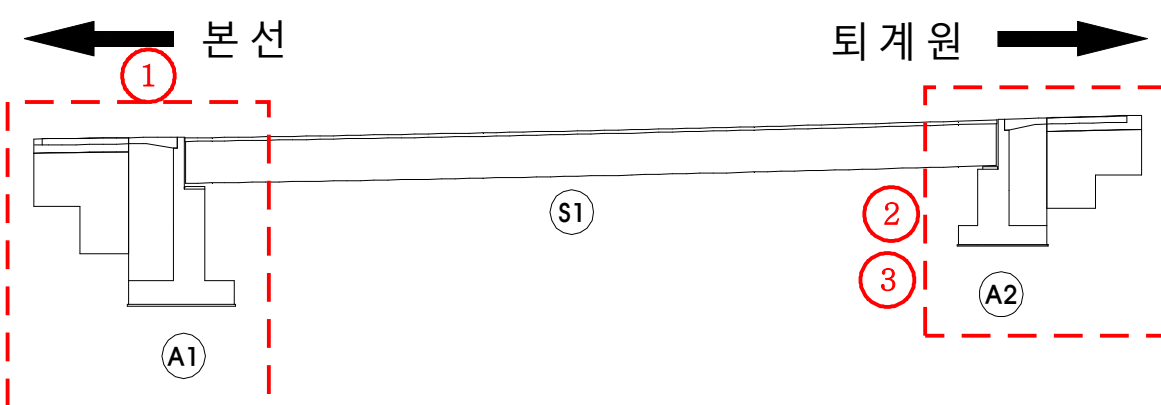
| <p>① 신축이음 A1 여유량 부족 - 주기적인 여유량 확인</p> | <p>② 교량받침 A2-SH2 받침물탈 파손 - 진전 여부확인</p> | <p>③ 하부구조 A2 표면열화 및 박리 - 진전 여부확인</p> |
