## **21. 고양분기점 11교**

## 21. 고양분기점 11교

### 21.1 시설물의 개요

본 시설물은 경기도 고양시 덕양구 원당동 1060-9에 위치한 교량으로 총 연장 60.0m, 폭 8.7m로 시공되어 있다.

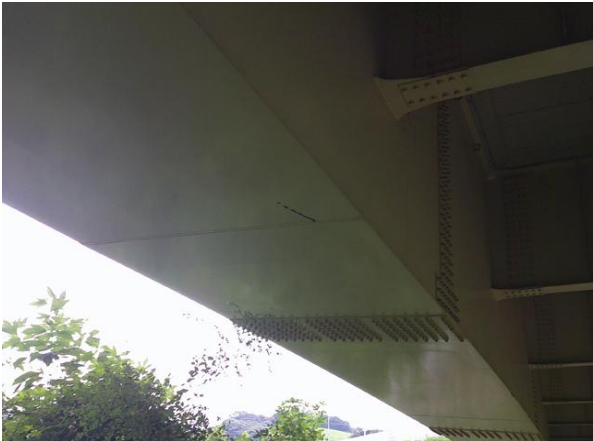
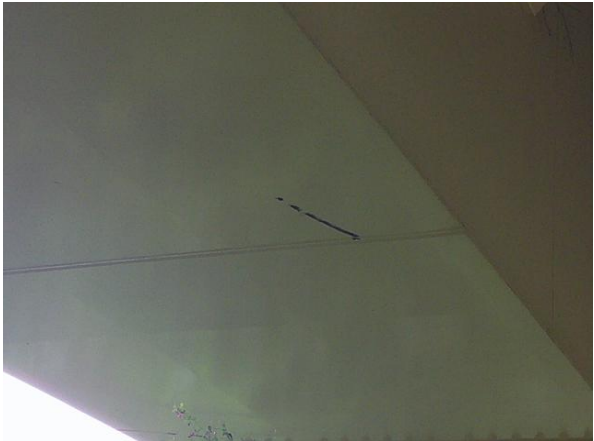
| S1-G1 도장균함 (0.2×0.5) | S1-G1 도장균함 (0.2×0.5) |

- 거더외부에 발생한 도장균함, 변형은 시공 초기 외부 충격에 의한 균함으로 부재의 안전성에 문제가 없는 경미한 손상으로 확인되었다, 손상부는 강우시 부재의 부식 등의 진전을 유발할 수 있으므로 채도장 등의 유지관리가 필요할 것으로 판단된다.
- 거더내부는 손상이 없는 양호한 상태이며, 주기적인 점검을 통한 손상의 발생여부 확인 등의 유지관리가 실시하는 것이 바람직하다.

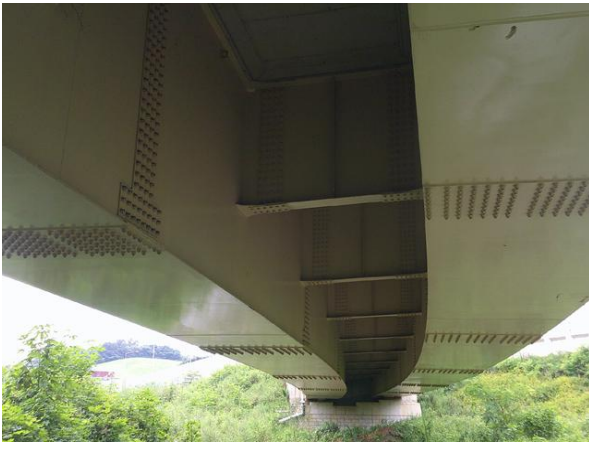
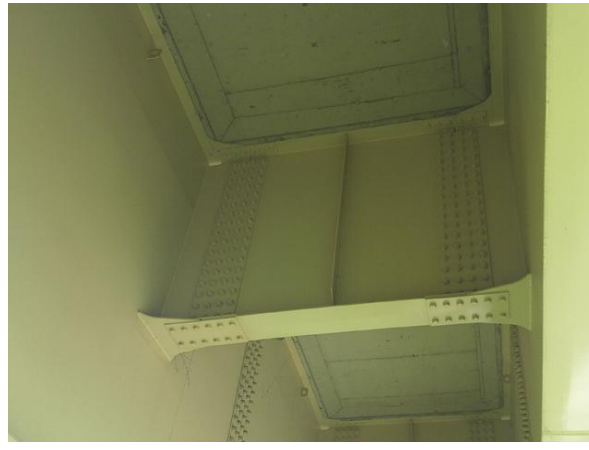
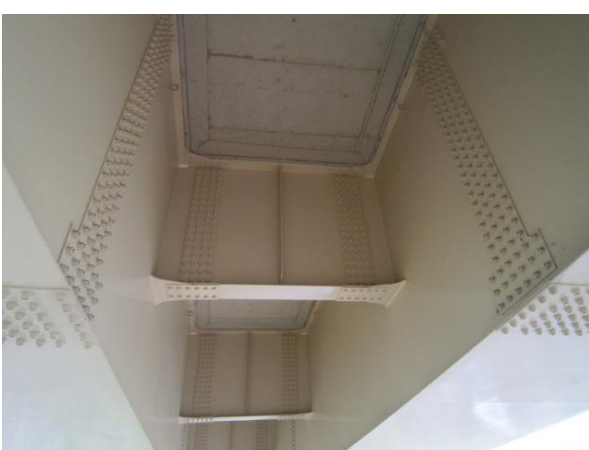
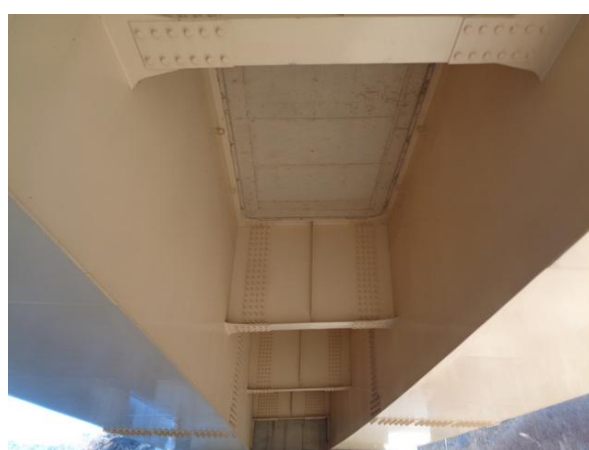
| 가로보 상태양호 | 가로보 상태양호 |

- 가로보의 현장조사 결과, 손상이 없는 양호한 상태로 조사되었으며, 주기적인 점검을 통한 손상의 발생여부 확인 등의 유지관리가 요구된다.

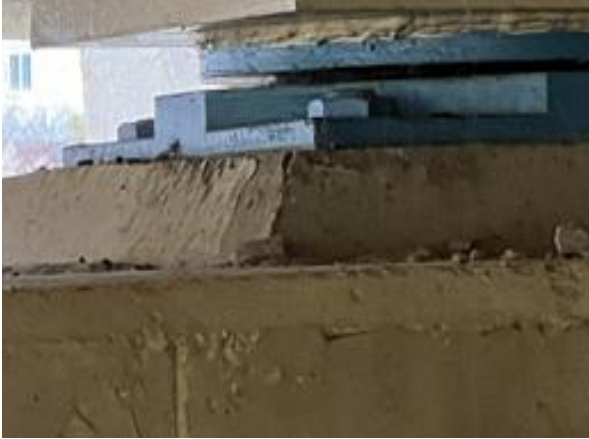
| 교량받침 A1-Sh2 받침몰탈 박리(0.1×0.3) | 교량받침 A1-Sh1 편기(1.0cm) |

- 받침본체에서 발생된 받침몰탈 박리는 건조수축, 온도변화, 거푸집 조기탈형 등의 복합적인 원인에 의한 비구조적인 손상으로 주기적인 점검을 통한 손상의 진진 및 신규 손상 발생 시 단면보수 등의 일괄보수가 필요할 것으로 판단되며, 받침 여유량 부족의 경우 프리세팅 오류, 설계시 예상 못한 교대의 변위(토압에 의한 교대의 회전변위), 온도에 따른 상부구조의 회전(사교의 특성) 등이 원인인 것으로 추정된다. 따라서 교대 및 교량받침에 대한 프리세팅 및 주기적인 계측을 실시하며, 그에 따른 보수대책을 수립하는 것이 필요하다.
- 받침본체에서 발생된 편기의 경우 시공시 교량 구배 등에 의한 것으로 판단되며, 편기 허용 수치 이내인 것으로 확인된다.

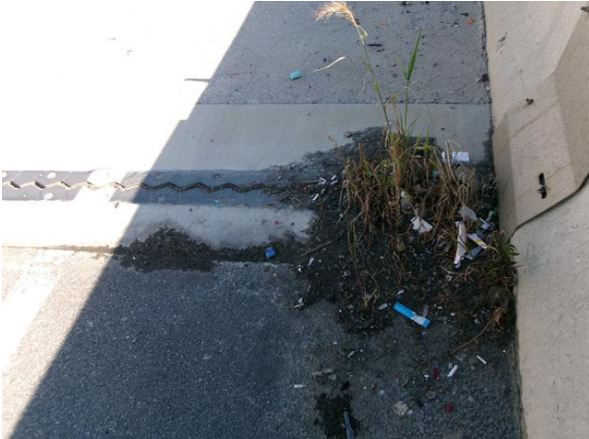
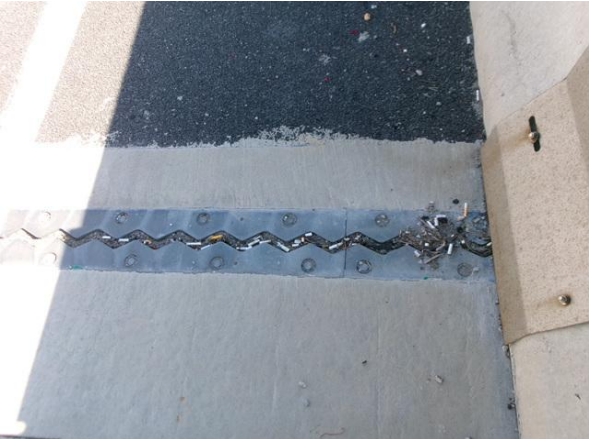
- 신축이음에 대한 현장조사 결과 안전성에 영향을 미칠만한 손상은 조사되지 않았으나, 금회 점검에서 이물질 퇴적이 확인되었다.

| 신축이음 A1 이물질 퇴적(L=1.50m x2EA) | 신축이음 A2 이물질 퇴적(L=1.50m) |

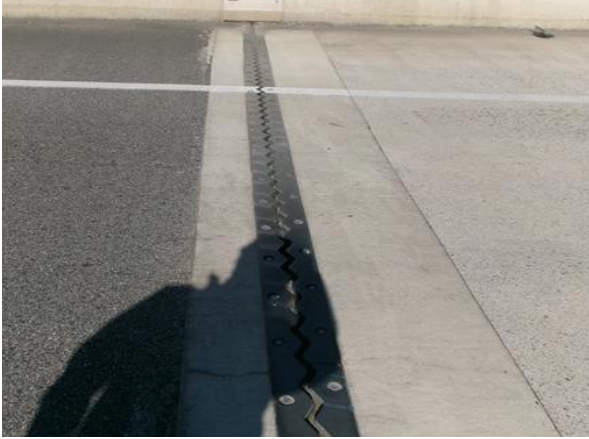
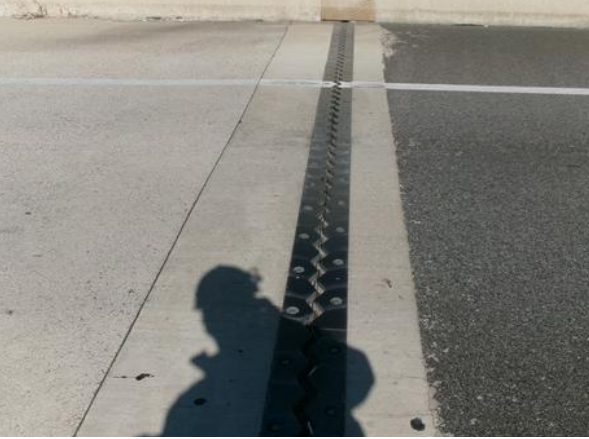
【사진 21.3.15】 신축이음장치 손상현황

| 신축이음 A1 후타재 상태양호 | 신축이음 A2 후타재 상태양호 |

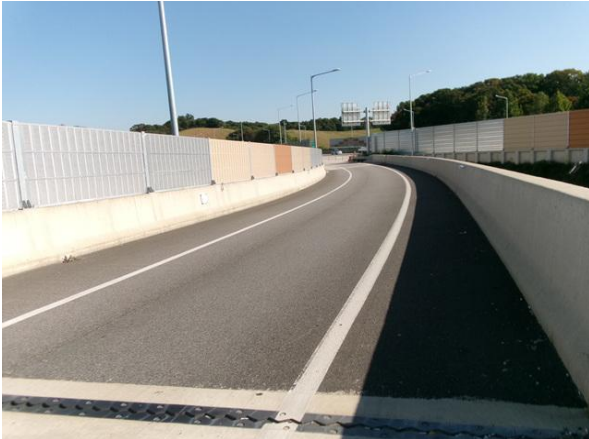
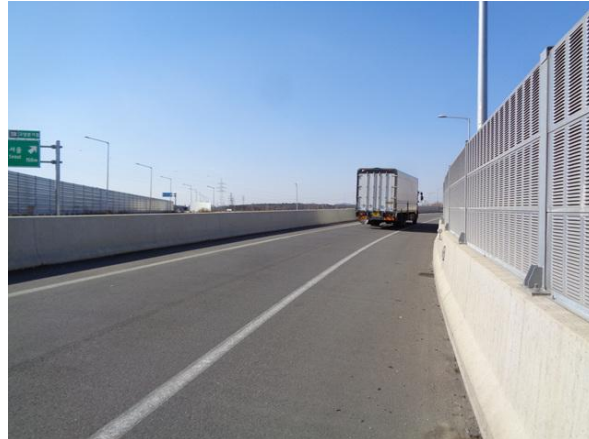
【사진 21.3.18】 교면포장 손상현황

- 교면포장에 대한 현장조사 결과 안전성에 영향을 미칠만한 손상은 조사되지 않았으며, 전면적으로 양호한 상태로 확인되었다.

| <p>교면포장 상태양호</p> | <p>교면포장 상태양호</p> |

- 교면포장의 현장조사 결과, 손상이 없는 양호한 상태로 조사되었으며, 주기적인 점검을 통한 손상의 발생여부 확인 등의 유지관리가 요구된다.

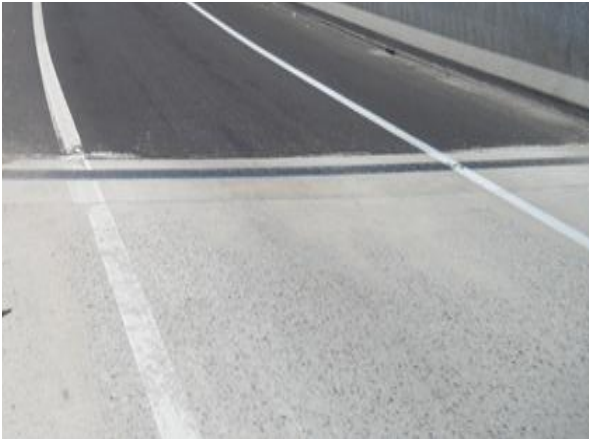
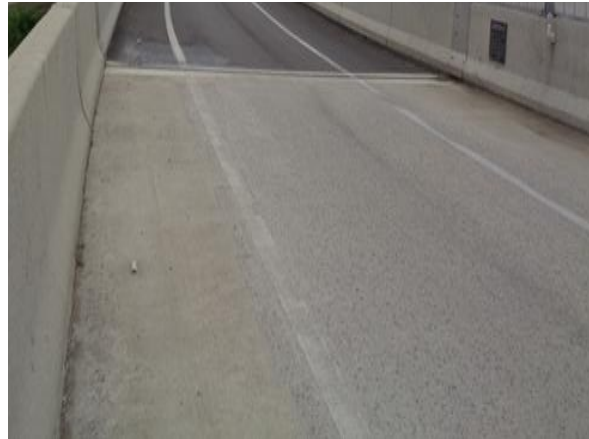
| <p>교면포장 접속도로 상태양호</p> | <p>교면포장 접속도로 상태양호</p> |

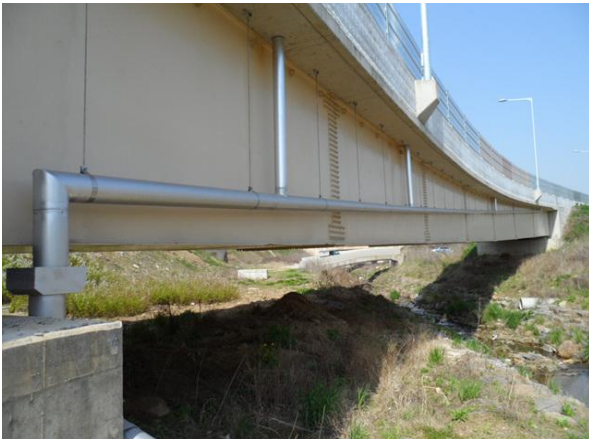
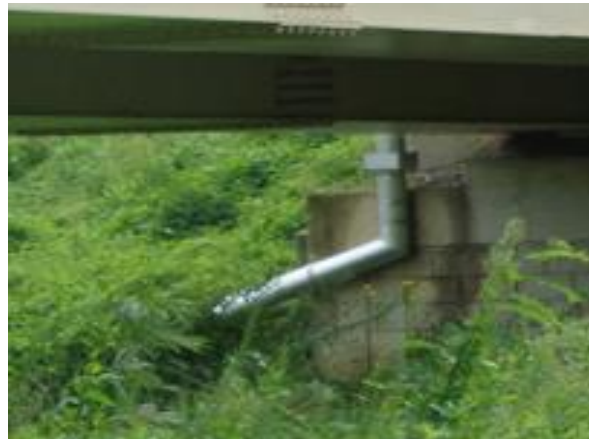
【사진 21.3.20】 배수시설 손상현황

- 배수시설의 현장조사 결과, 손상이 없는 양호한 상태로 조사되었으며, 주기적인 점검을 통한 손상의 발생여부 확인 등의 유지관리가 요구된다.

| <p>배수시설 상태양호</p> | <p>배수시설 상태양호</p> |

- 배수시설은 현재 양호한 상태이나, 공용기간 경과 및 추량통행에 의한 비산물퇴적 등의 원인으로 이물질퇴적, 그로인한 체수, 배수관 부식 등의 손상이 발생할 수 있으므로, 주기적인 정비를 통한 유지관리가 필요하다.

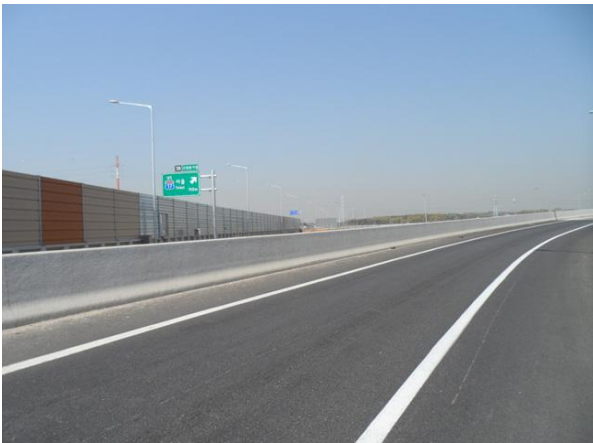
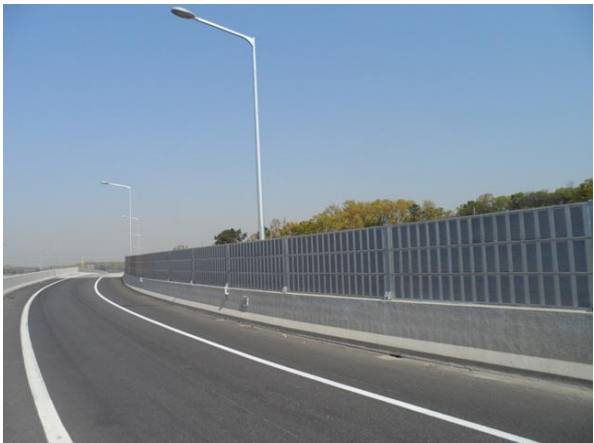
【사진 21.3.22】 방호벽 및 중앙분리대 손상현황

| 방호벽 상태양호 | 방음벽 상태양호 |

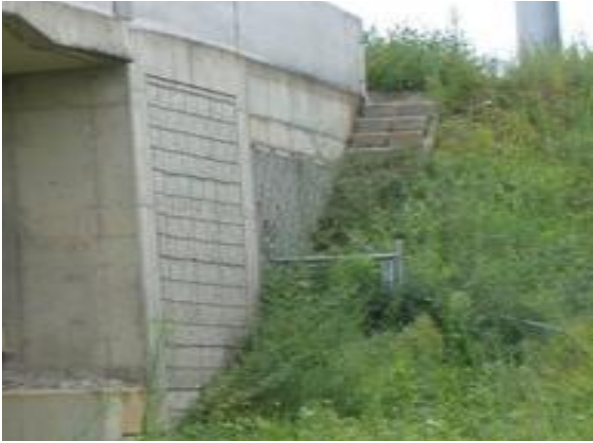
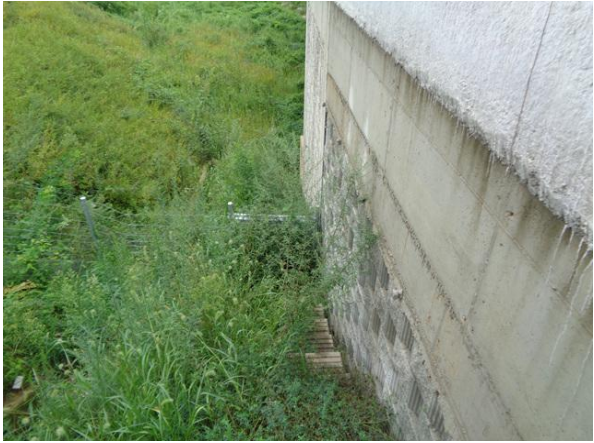
【사진 21.3.24】 교량 점검시설 손상현황

- 교대에 설치된 점검통로 조사결과 손상이 없는 양호한 상태로 확인되었다.

| 점검시설 상태양호 | 점검시설 상태양호 |

- 점검시설은 현재 양호한 상태로 확인되었으며, 주기적인 점검을 통한 손상의 발생여부 확인 등의 유지관리가 요구된다.
