## 29. 서문27교[서울]

### 29.1 시설물의 개요

본 시설물은 경기도 고양시 일산동구 문봉동 99-51에 위치한 교량으로 총 연장 50.0m, 폭 16.0m로 시공되어 있다.

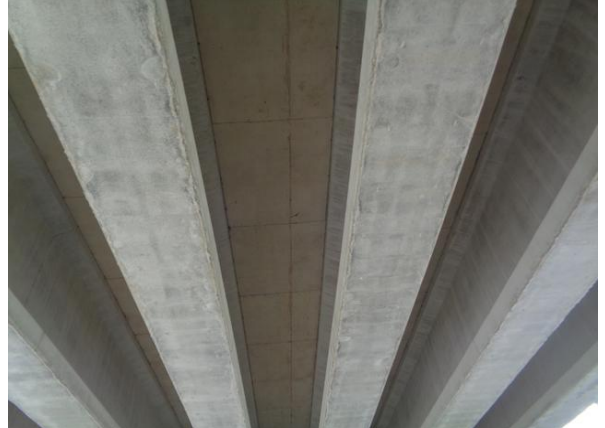
| <p>S1 들뜸(0.3×0.3)</p> | <p>바닥판 하면 상태양호</p> |

- 바닥판하면은 전반적으로 양호하나 국부적인 들뜸이 조사되었다. 손상부는 교대와 접한 부위에 발생한 것으로 교량의 내구성확보를 위해 보수를 실시하는 유지관리가 요구된다.

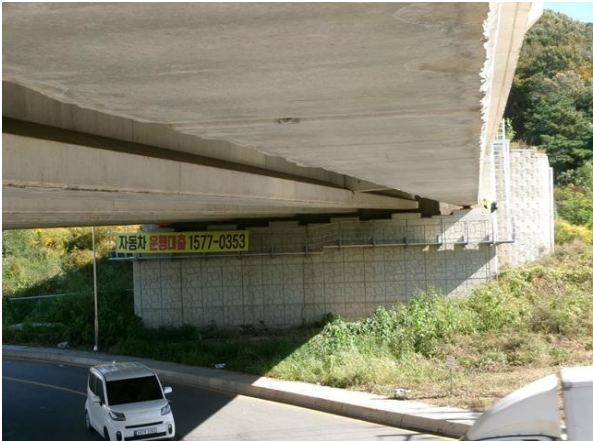
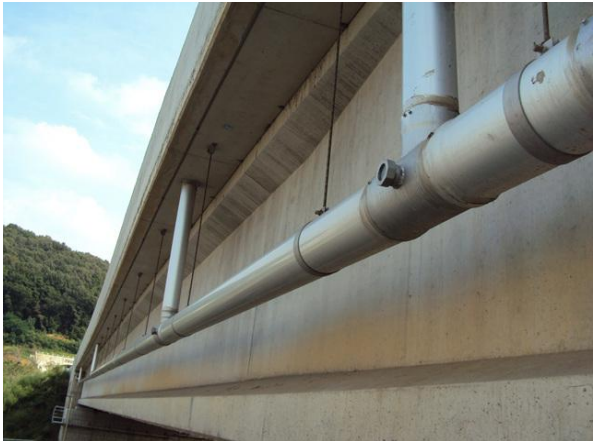
【사진 29.3.5】 거더 손상현황

- 거더에 대한 현장조사 결과 안전성에 영향을 미칠만한 손상은 조사되지 않았으며, 현재 손상이 없는 양호한 상태로 확인되었다.

| <p>거더 상태양호</p> | <p>거더 상태양호</p> |

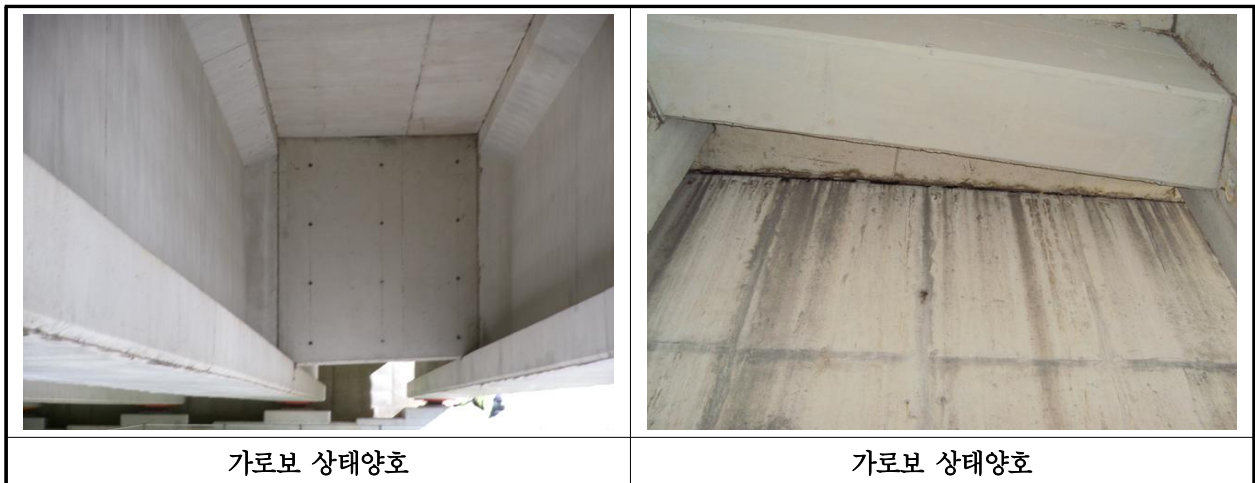
【사진 29.3.7】 가로보 손상현황

- 가로보에 대한 현장조사 결과, 손상이 없는 양호한 상태로 확인되었다.

- 가로보는 현재 손상이 없는 양호한 상태이며, 주기적인 점검을 통한 손상의 발생여부 확인 등의 유지관리가 요구된다.

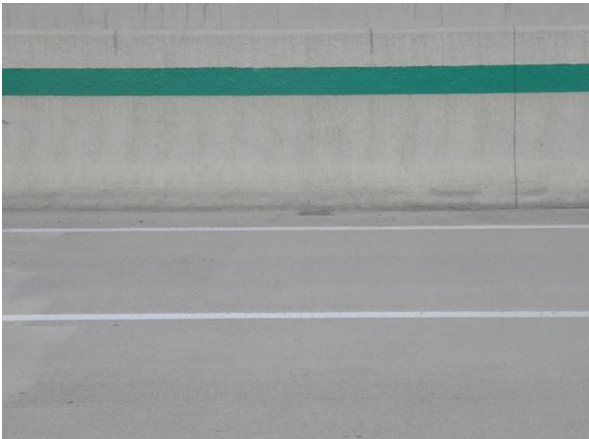
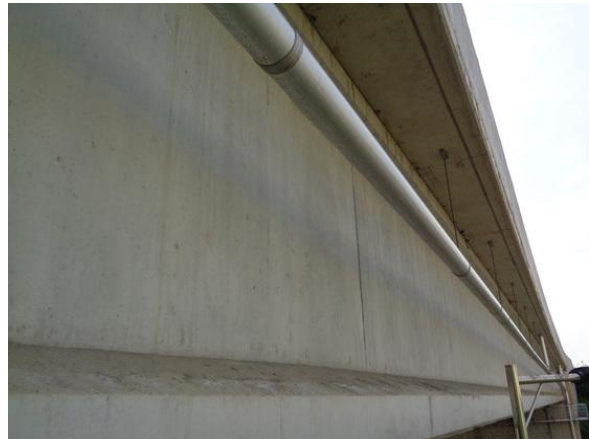
【사진 29.3.19】 배수시설 손상현황

- 배수시설에 대한 현장조사 결과, 손상이 없는 양호한 상태로 확인되었다.

| <p>배수구 상태 양호</p> | <p>배수관 상태 양호</p> |

- 배수구는 현재 양호한 상태이나, 공용기간 경과 및 추량통행에 의한 비산물퇴적 등의 원인으로 이물질퇴적, 그로인한 체수, 배수관 부식 등의 손상이 발생할 수 있으므로, 주기적인 정비를 통한 유지관리가 필요하다.

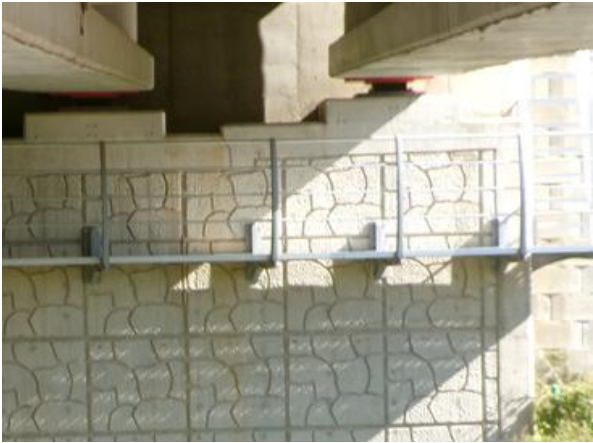
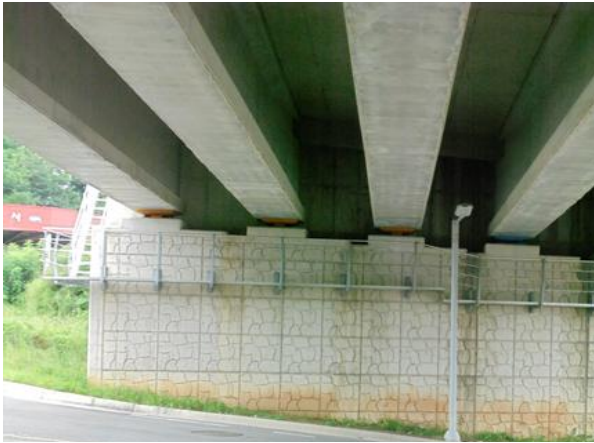
【사진 29.3.23】 교량 점검시설 손상현황

| <p>점검로 상태양호</p> | <p>점검로 상태양호</p> |

- 점검시설은 현재 양호한 상태로 확인되었으며, 주기적인 점검을 통한 손상의 발생여부 확인 등의 유지관리가 요구된다.
