## **31. 장진천2교[서울]**

## 31. 장진천2교(서울)

본 시설물은 경기도 파주시 조리읍 능안리 95-8에 위치한 교량으로 총 연장 180.0m, 폭 12.3m로 시공되어 있다.

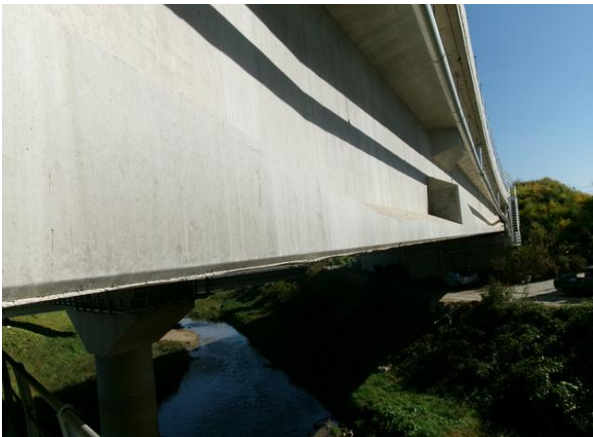
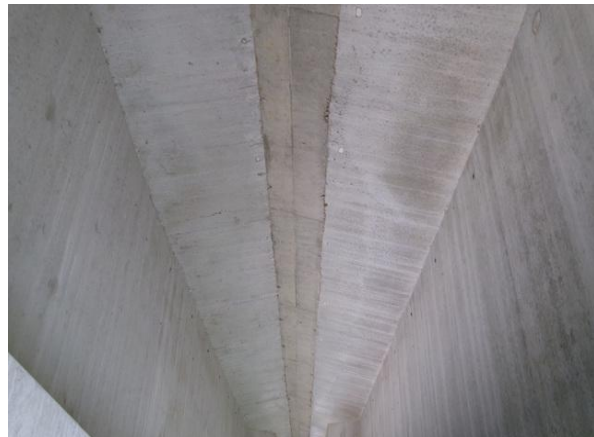
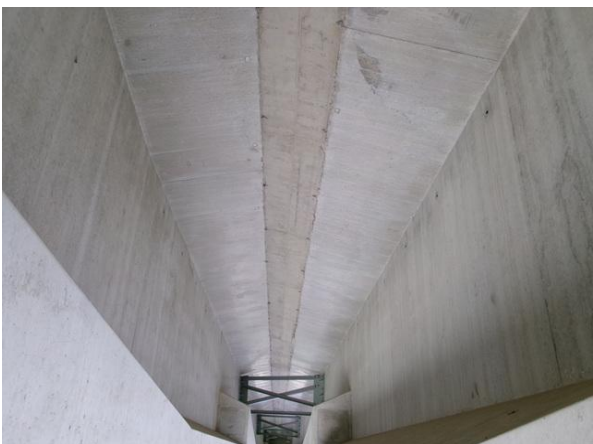
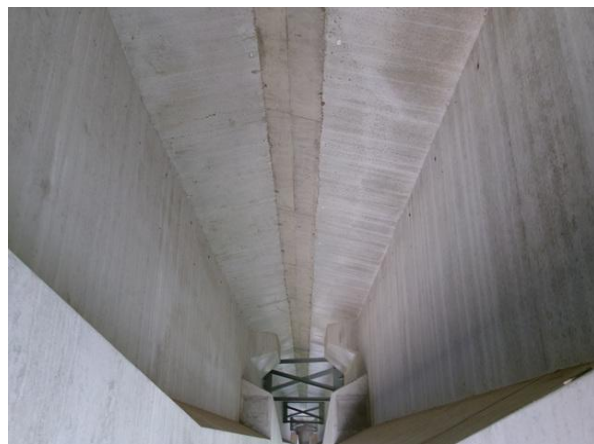
- 바닥판 하면 현장조사 결과 손상이 없는 양호한 상태로 조사되었다.

| <p>S1 상태양호</p> | <p>S1 상태양호</p> |
| <p>S2 상태양호</p> | <p>S3 상태양호</p> |

- 바닥판하면은 현재 손상이 없는 양호한 상태이며, 주기적인 점검을 통한 손상의 발생여부 확인 등의 유지관리가 요구된다.

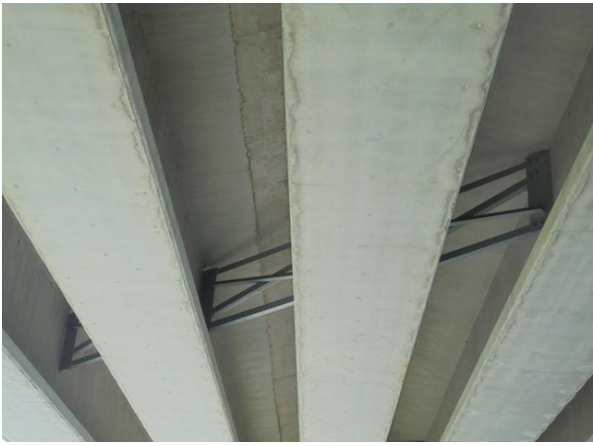
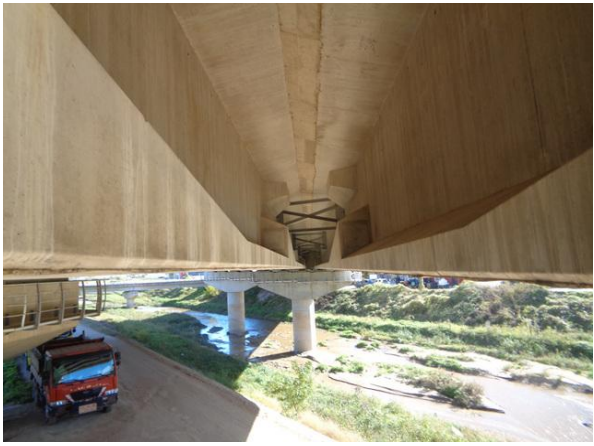
| 가로보(강재) 상태양호 | 가로보(강재) 상태양호 |

- 콘크리트 가로보에 발생한 재료분리는 다짐불량, 온도변화, 거푸집 조기탈형 등의 복합적인 원인에 의한 비구조적 손상이나 보수를 실시하여 내구성 확보를 하는 것이 바람직할 것으로 판단된다.

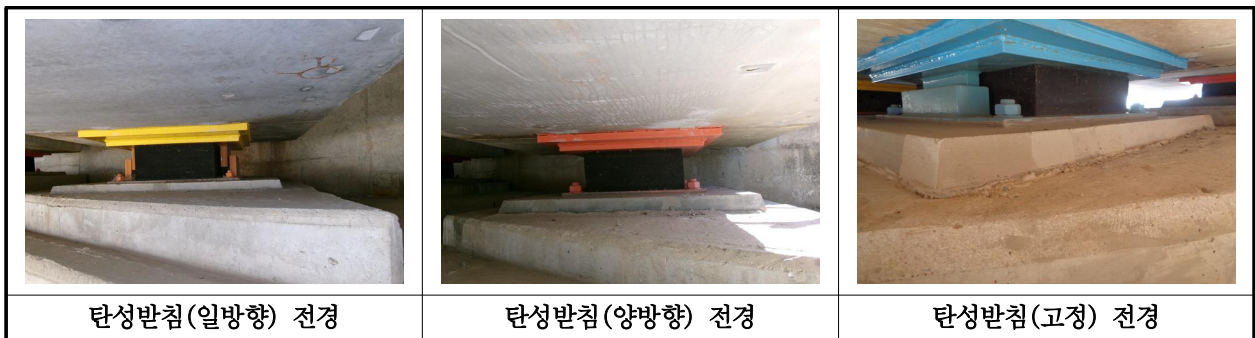
탄성받침(일방향) 전경

탄성받침(양방향) 전경

- 현장조사 결과 손상이 없는 양호한 상태로 조사되었다.

- 받침본체 및 몰탈, 콘크리트 모두 양호한 상태로 조사되었으나, 플레이트 도장 및 콘크리트 균열 등에 대하여 주기적인 점검을 통한 유지관리가 필요할 것으로 판단된다.

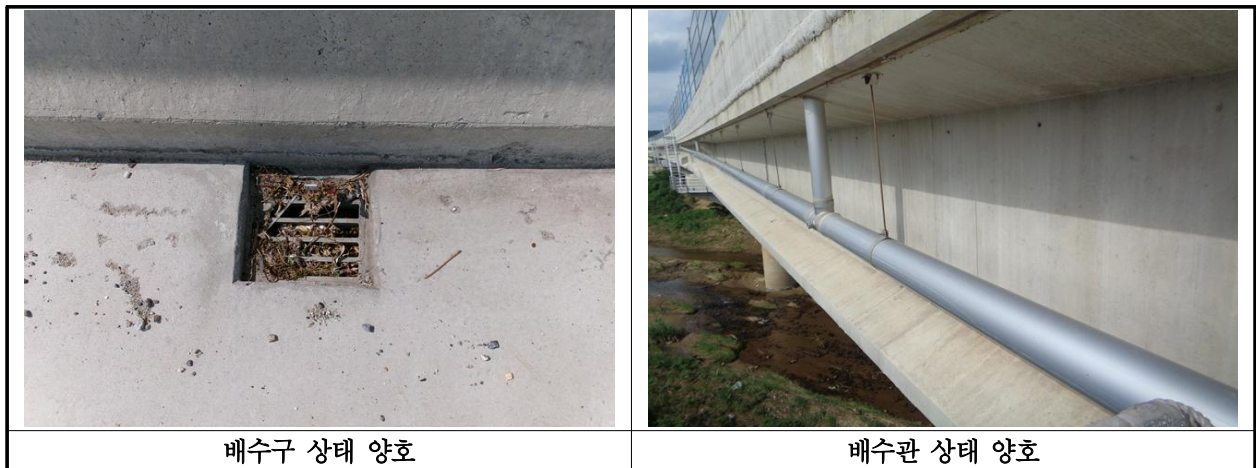
【사진 32.3.22】 배수시설 손상현황

- 배수시설에 대한 현장조사 결과, 손상이 없는 양호한 상태로 확인되었다.

- 배수구는 현재 양호한 상태이나, 공용기간 경과 및 추량통행에 의한 비산물퇴적 등의 원인으로 이물질퇴적, 그로인한 체수, 배수관 부식 등의 손상이 발생할 수 있으므로, 주기적인 정비를 통한 유지관리가 필요하다.

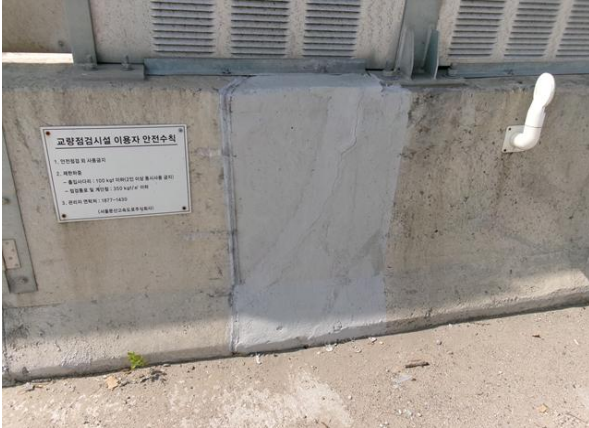
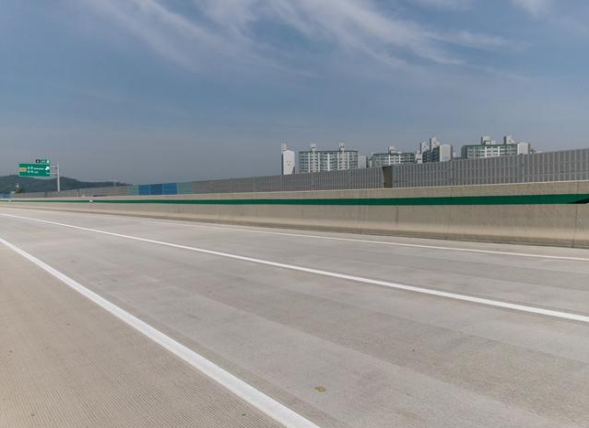
【사진 32.3.24】 방호벽 및 중앙분리대 손상현황

| 이전 보수부 상태양호 | 중앙분리대 상태양호 |

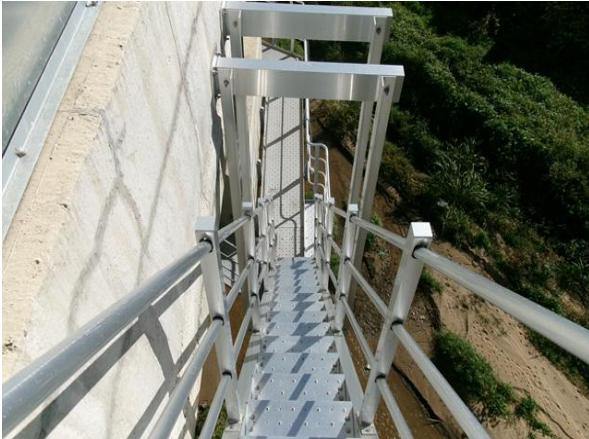
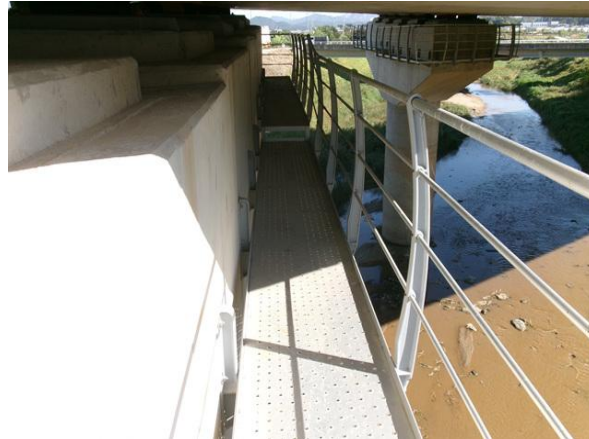
【사진 31.3.26】 교량 점검시설 손상현황

| 점검로 상태양호 | 점검로 상태양호 |

- 점검시설은 현재 양호한 상태로 확인되었으며, 주기적인 점검을 통한 손상의 발생여부 확인 등의 유지관리가 요구된다.
