## **34. 신공릉천교(서울)**

### 34.1 시설물의 개요

본 시설물은 경기도 파주시 조리읍 능안리 23-4에 위치한 교량으로 총 연장 320.0m, 폭 12.3m로 시공되어 있다.

대상시설물은 1종 시설물로서 금회 점검은 최초의 정밀안전점검 이다. 준공이후 기준에 따라 정기안전점검을 지속적으로 실시해 왔으며, 정기안전점검 3회를 실시한 것으로 이력사항은 다음과 같다.

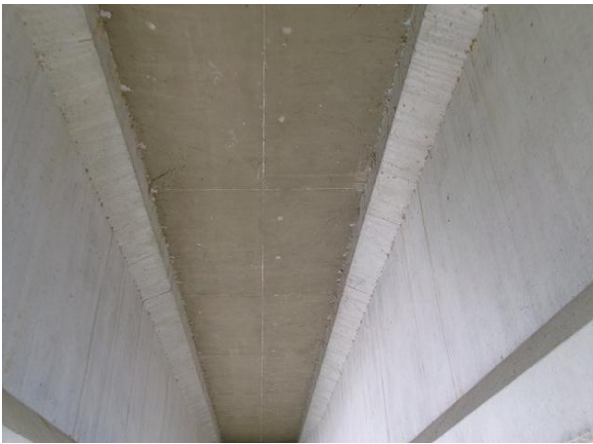
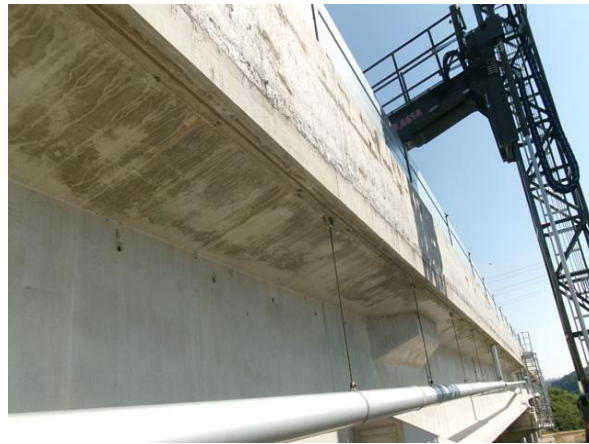
【사진 34.3.3】 바닥판하면 전경

- 바닥판 하면 현장조사 결과 손상이 없는 양호한 상태로 조사되었다.

| <p>바닥판 하면 상태양호</p> | <p>바닥판 하면 상태양호</p> |

- 바닥판하면은 현재 손상이 없는 양호한 상태이며, 바닥판하면은 주기적인 점검을 통한 손상의 발생여부 확인 등의 유지관리가 요구된다.

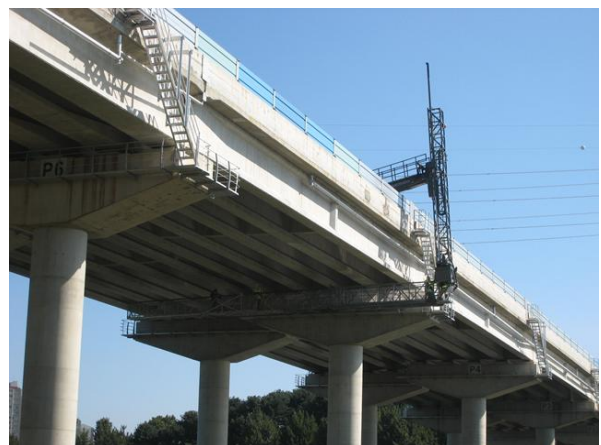
- 거더에 대한 현장조사 결과 안전성에 영향을 미칠만한 손상은 조사되지 않았으며, 인양홀 주변 파손 및 거더측면 망상균열이 일부 확인되었다.

굴절차를 이용한 거더 근접조사

- 거더에 발생한 망상균열 및 파손은 건조수축, 온도변화, 거푸집 조기탈형 등의 복합적인 원인에 의한 손상으로 부재의 내구성 확보 차원의 표면처리, 단면보수 등의 조치가 필요하다.

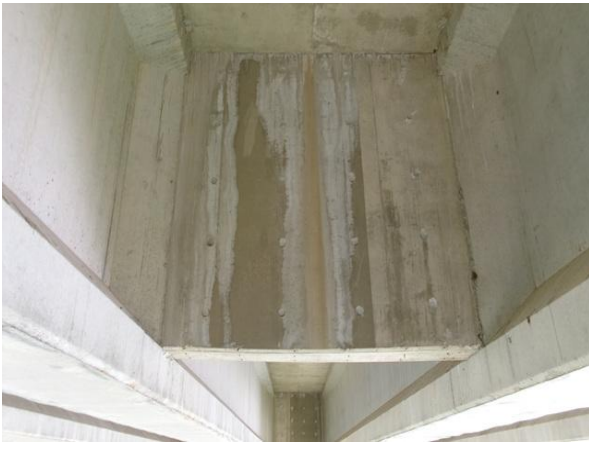
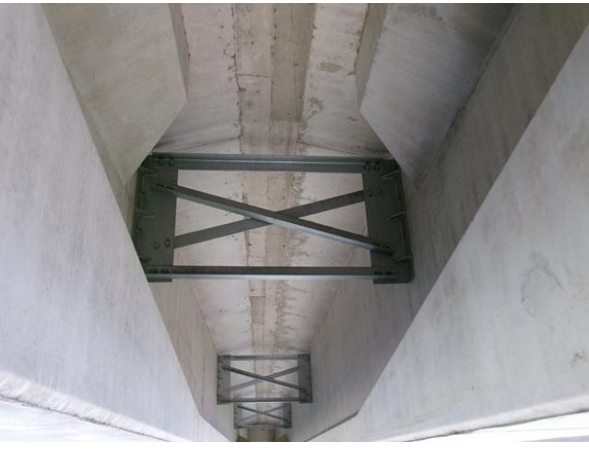
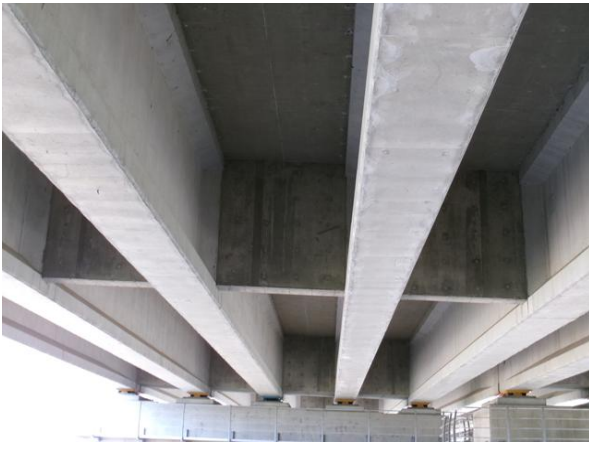
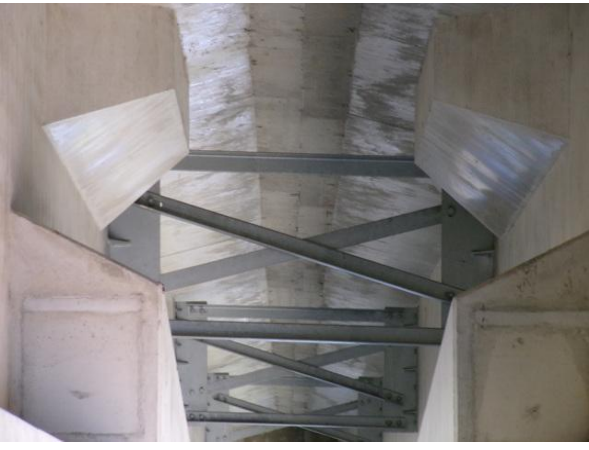
【사진 34.3.7】 가로보 손상현황

- 가로보에 대한 현장조사 결과, 손상이 없는 양호한 상태로 확인되었다.

| 가로보 상태양호 | 가로보 상태양호 |

- 가로보는 현재 손상이 없는 양호한 상태이며, 주기적인 점검을 통한 손상의 발생여부 확인 등의 유지관리가 요구된다.

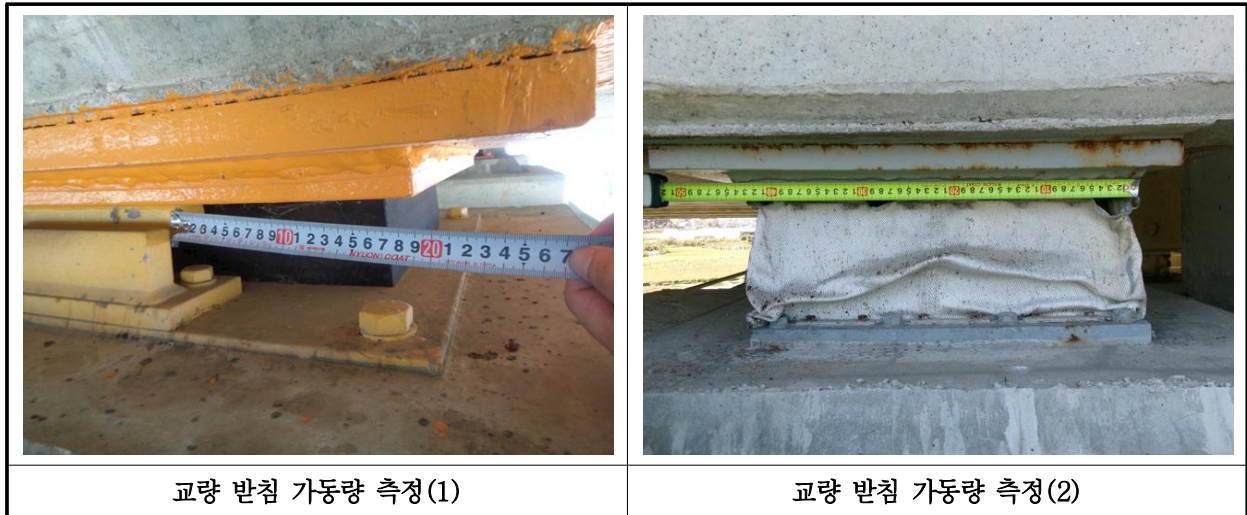
【사진 34.3.15】 교량받침 이동량 측정

가동받침은 상부구조의 온도변화, 처짐 콘크리트의 크리프 및 건조수축 등에 의해 생기는 이동량에 대해서 여유를 가져야 한다.

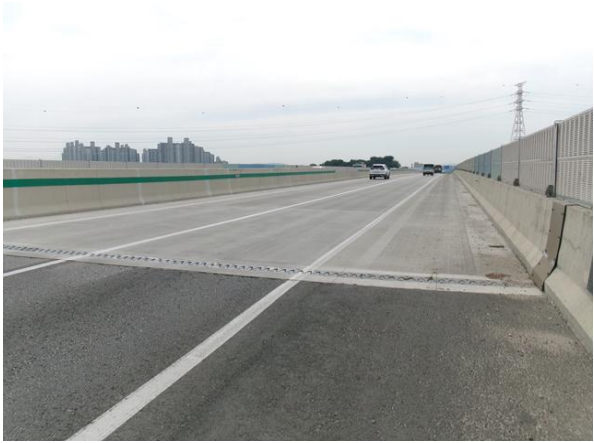
| S4 포장 균열 | S8 교면포장 상태양호 |

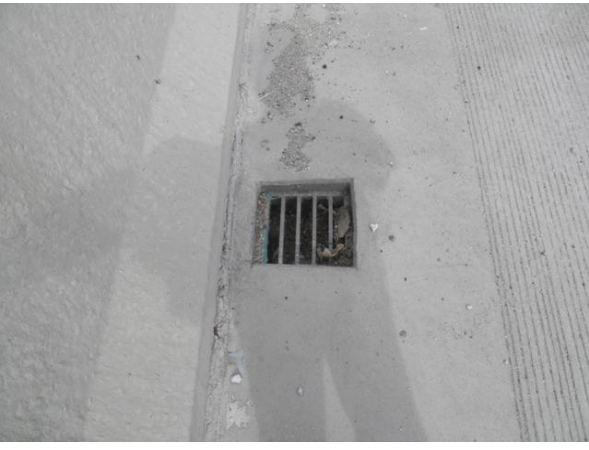
| <p>S1 배수관 이음부 누수</p> | <p>배수구 상태양호</p> |

- 배수관 이음부 누수가 발생하였고, 접합부 열화 및 이물질퇴적에 의한 체수 등의 원인으로 발생한 것으로 판단되며, 경미한 손상으로 주의관찰 후 진전, 추가손상 발생시 일괄보수하는 유지관리가 요망된다.
- 배수구는 현재 양호한 상태이나, 공용기간 경과 및 추량통행에 의한 비산물퇴적 등의 원인으로 이물질퇴적, 그로인한 체수, 배수관 부식 등의 손상이 발생할 수 있으므로, 주기적인 정비를 통한 유지관리가 필요하다.

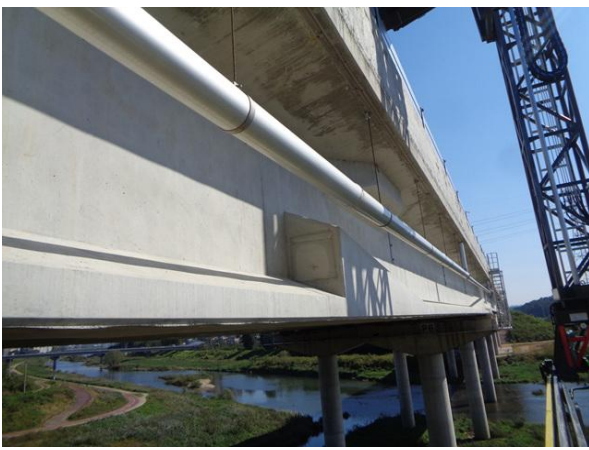
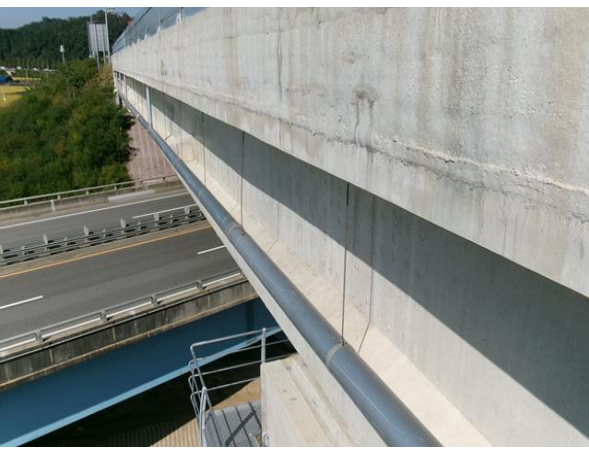
| <p>배수관 상태양호</p> | <p>배수관 상태양호</p> |

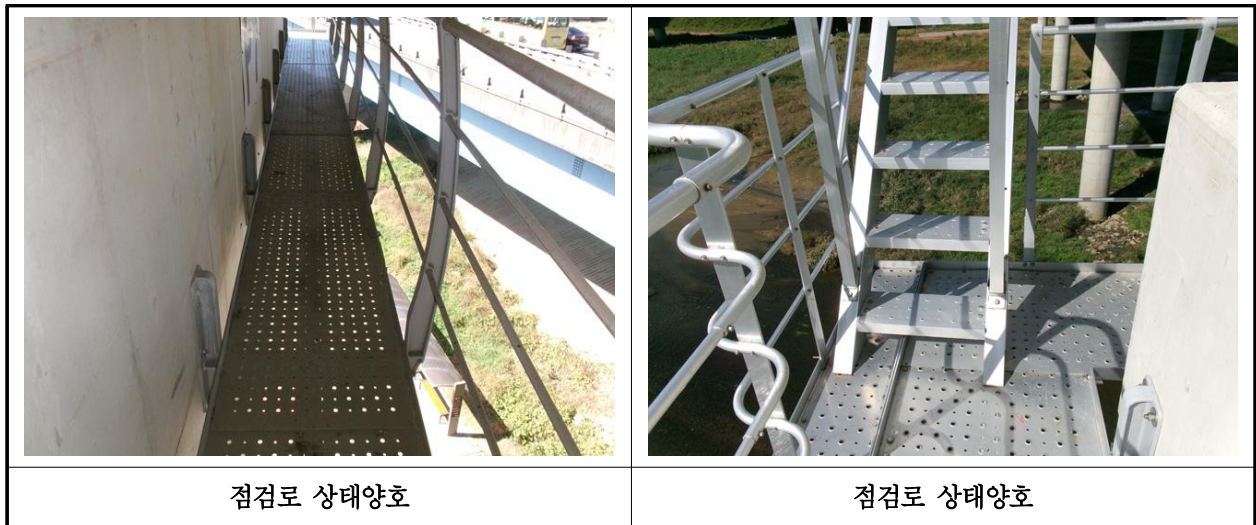
【사진 34.3.26】 교량 점검시설 손상현황

- 점검시설은 현재 양호한 상태로 확인되었으며, 주기적인 점검을 통한 손상의 발생여부 확인 등의 유지관리가 요구된다.
