## **38. 덕은교**

### 38.1 시설물의 개요

본 시설물은 경기도 파주시 월릉면 덕은리 14-2에 위치한 교량으로 총 연장 50.6m, 폭 24.3m로 시공되어 있다.

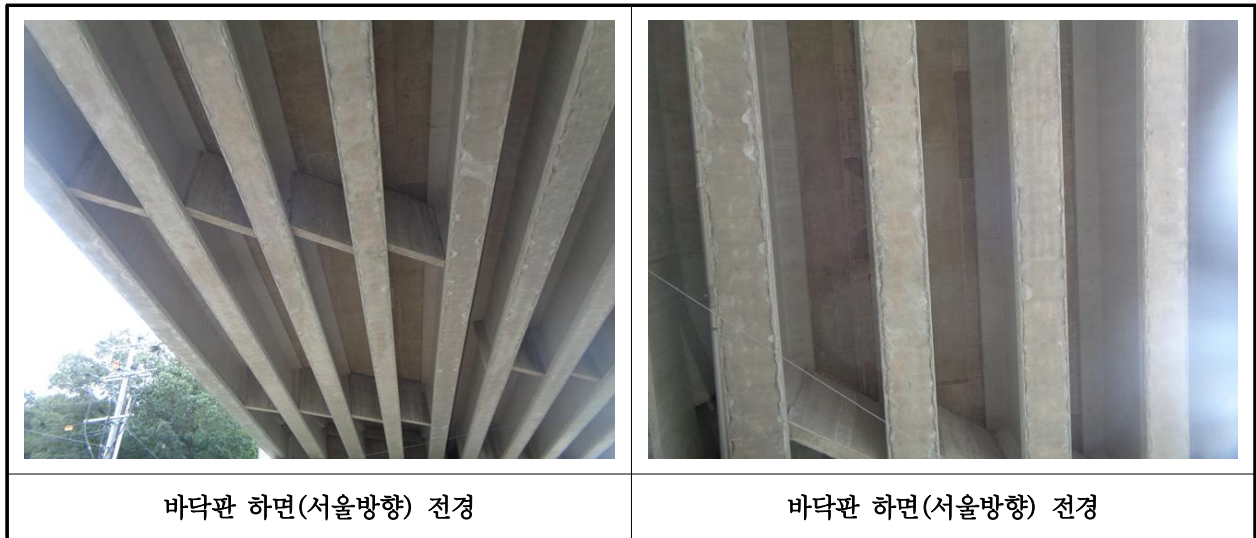
【사진 38.3.2】 바닥판하면(서울방향) 전경

- 바닥판 하면 외관조사 결과 손상이 없는 양호한 상태로 조사되었다.

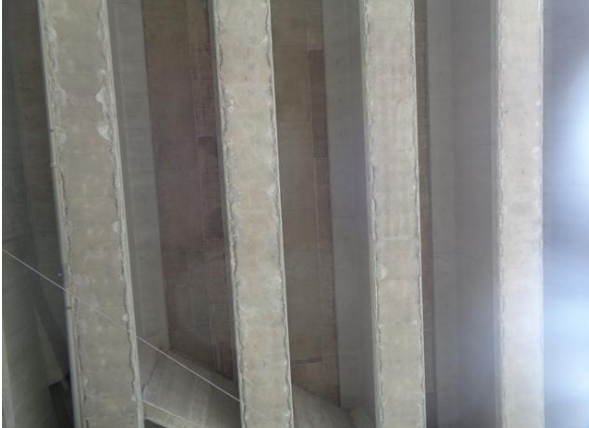
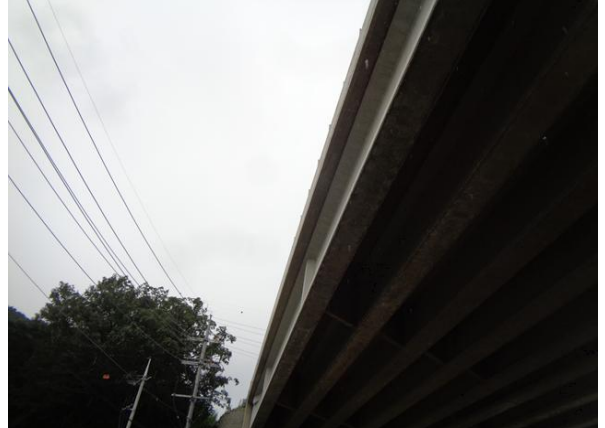
【사진 38.3.3】 바닥판하면(서울방향) 전경

| <p>바닥판 하면(서울방향) 상태양호</p> | <p>바닥판 하면(서울방향) 상태양호</p> |

- 바닥판하면은 현재 손상이 없는 양호한 상태이며, 바닥판하면은 주기적인 점검을 통한 손상의 발생여부 확인 등의 유지관리가 요구된다.

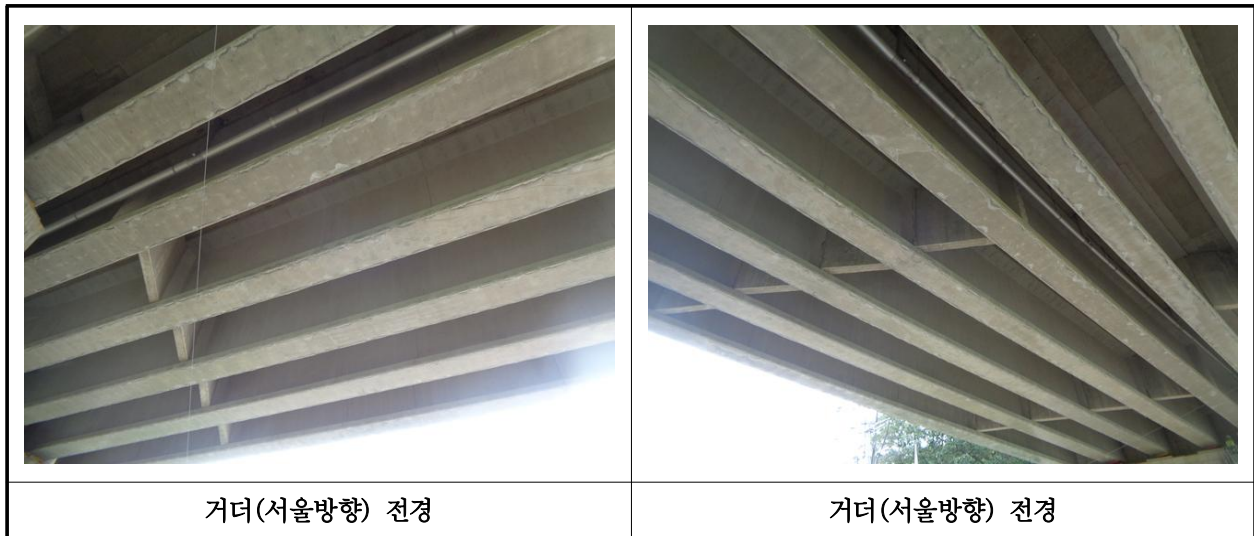
【사진 38.3.4】 거더(서울방향) 전경

- 거더에 대한 현장조사 결과 손상이 없는 양호한 상태로 조사되었다.

- 거더는 현재 손상이 없는 양호한 상태이며, 거더는 주기적인 점검을 통한 손상의 발생여부 확인 등의 유지관리가 요구된다.

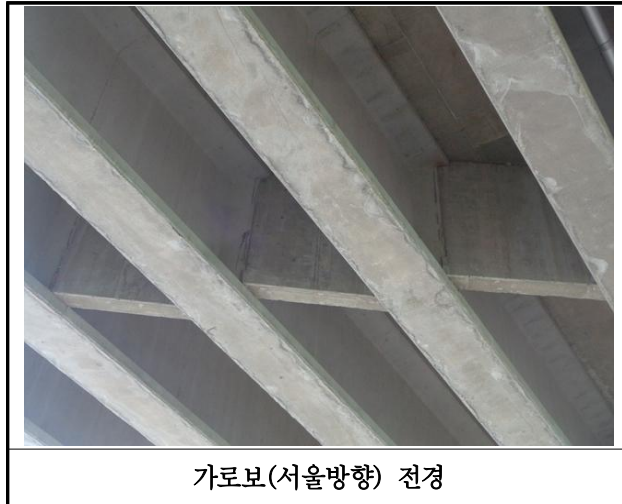
【사진 38.3.6】 가로보(서울방향) 전경

- 가로보에 대한 현장조사 결과, 손상이 없는 양호한 상태로 확인되었다.

- 가로보는 현재 손상이 없는 양호한 상태이며, 주기적인 점검을 통한 손상의 발생여부 확인 등의 유지관리가 요구된다.

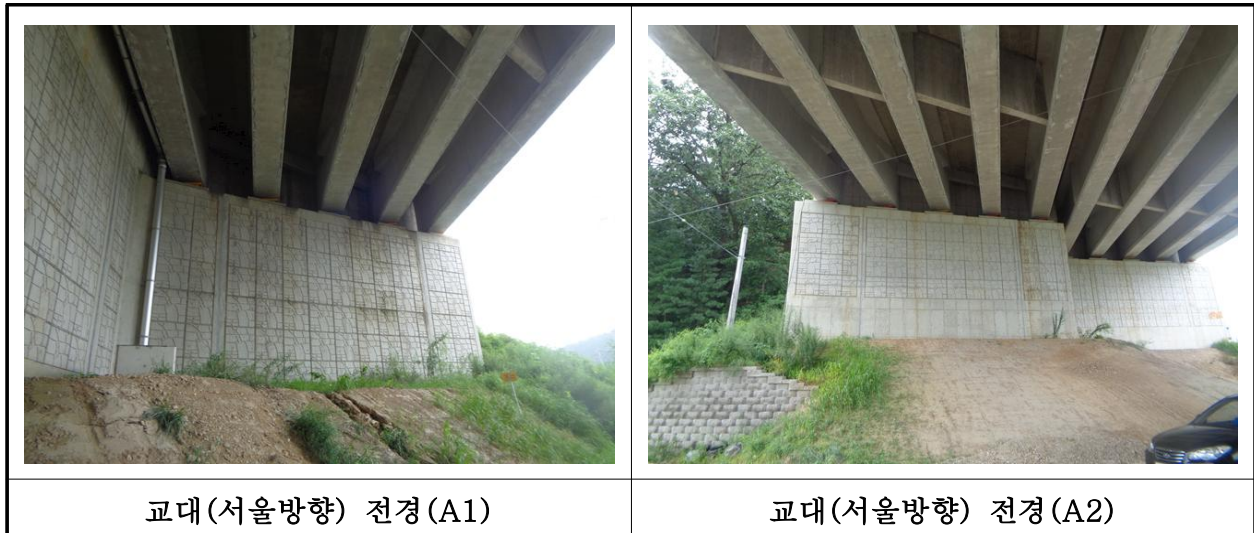
【사진 38.3.8】 교대(서울방향) 전경

- 교대 A1, A2에 대한 외관조사 결과 기 손상인 폭 0.3mm 미만 보수부 재균열 균열 등의 손상이 발생한 것으로 조사되었다. 손상의 진전 및 신규손상은 없는 것으로 확인되었다.

- 교대에 기 손상인 균열이 확인되었고 손상의 진전 및 신규 손상은 없는 것으로 확인되었다. 손상부는 건조수축, 공용기간 증가, 우수유입 등에 의한 손상으로 부재의 내구성 확보 차원의 표면처리 등의 유지관리가 필요한 것으로 사료된다.

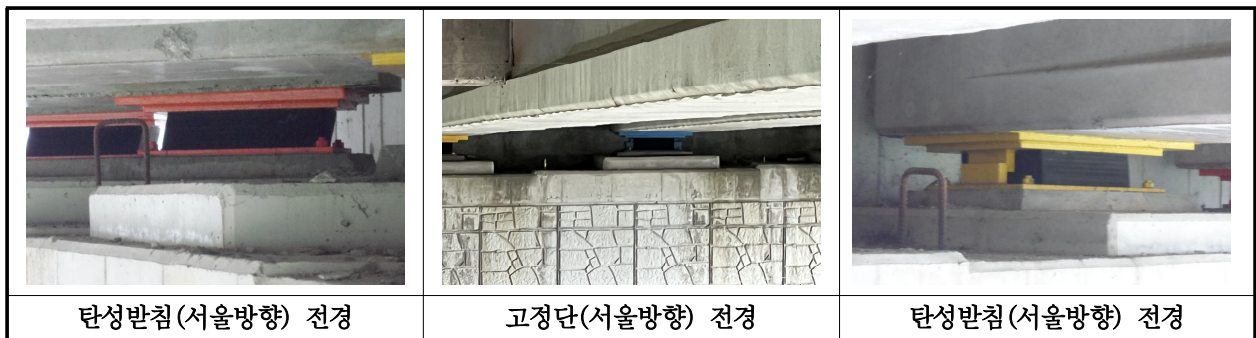
【사진 38.3.10】 교량받침(서울방향) 전경

- 교량받침 현장조사 결과 손상이 없는 양호한 상태로 조사되었다.

- 교량받침의 현장조사결과, 손상이 없는 양호한 상태로 조사되었으나, 주기적인 점검을 통한 신규손상의 발생 등에 대한 유지관리가 필요하다고 판단된다.

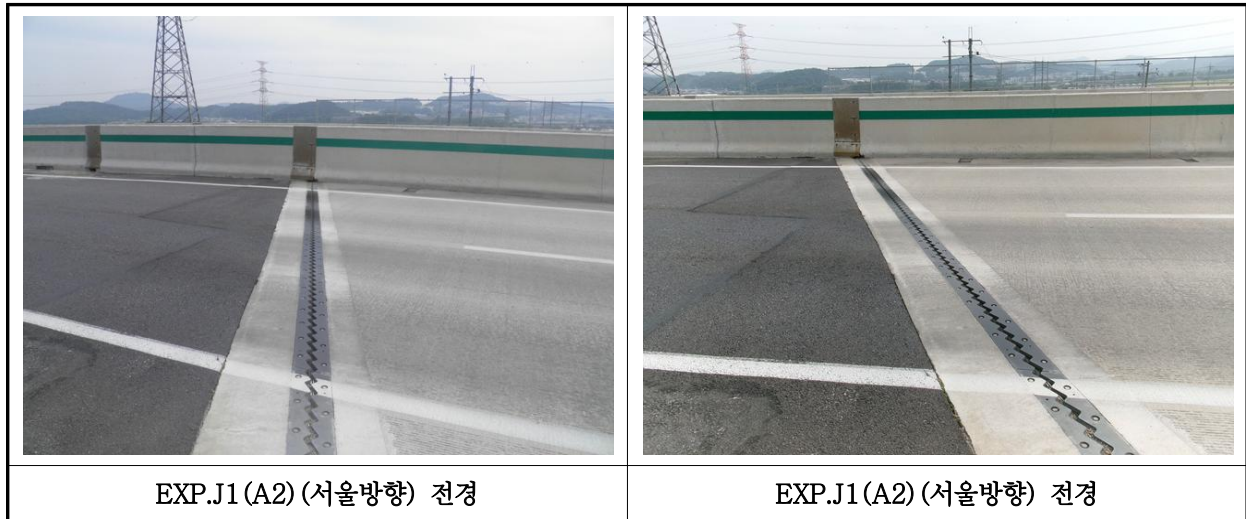
【사진 38.3.14】 신축이음장치 전경

- 신축이음 현장조사 결과 기 손상인 후타재 파손 등의 손상이 조사되었고, 0.3mm미만의 후타재 균열이 신규 조사되었다.

- 신축이음에 발생한 후타재 균열, 후타재 파손의 경우 초기 건조수축, 차량 통행하중 및 충격 등으로 인한 손상으로 판단되며, 표면처리 및 단면보수를 실시하는 유지관리가 필요하다. 본체에서는 차량통행으로 인한 분산먼지, 우수에 의한 갓길측 체수 등에 의한 본체 부식 등의 손상의 추가적으로 발생할 가능성이 있으므로, 주기적인 정비를 통한 유지관리가 필요하다.

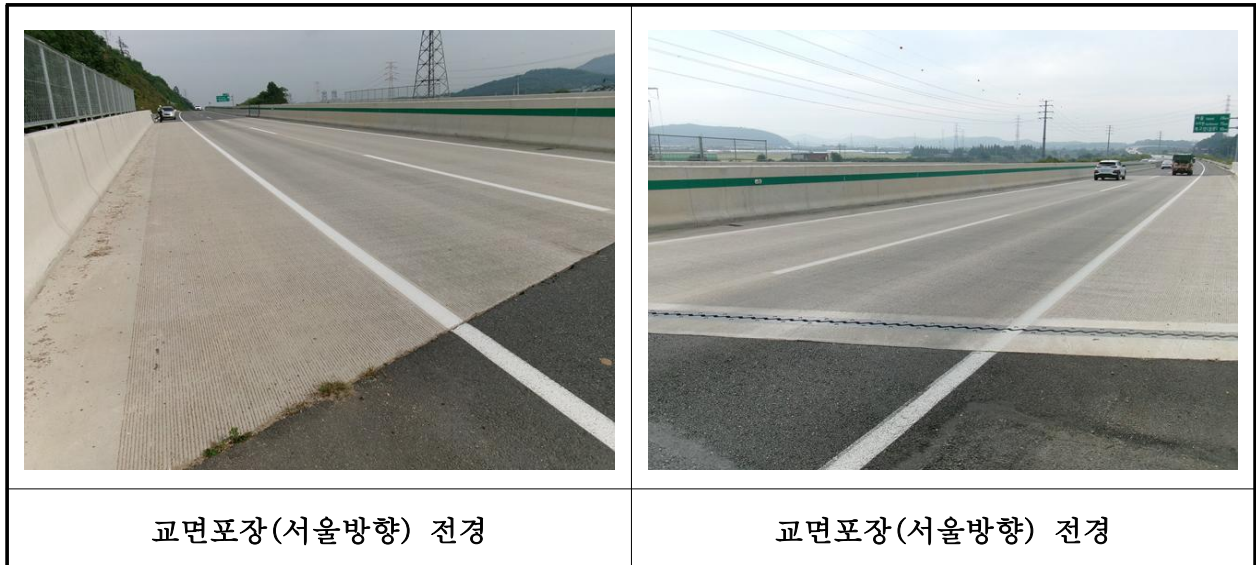
【사진 38.3.17】 교면포장(서울방향) 전경

- 교면포장의 현장조사 결과 기 손상인 접속부 이격이 조사되었고, 금회 정밀안전점검으로 접속도로 아스콘파손이 신규 발생한 것으로 조사되었다. 기존손상의 진전은 없는 것으로 확인되었다.

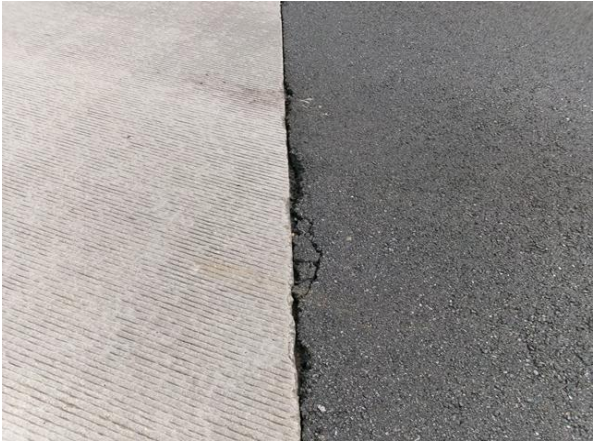
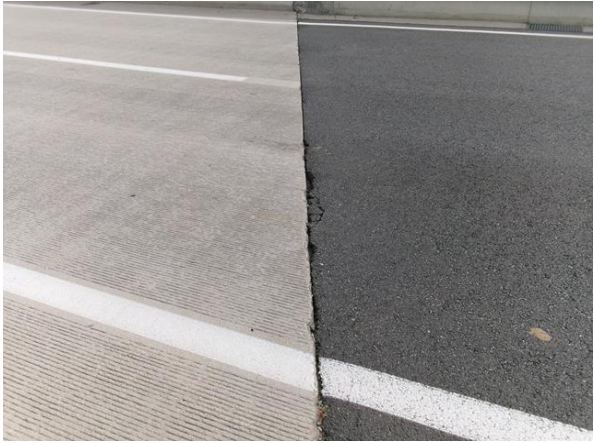
| 교면포장 S1 접속부아스콘 파손(0.2m×1.0m) | 교면포장 S1 접속부 아스콘 파손(0.2m×1.0m) |

- 교면포장에 기 손상인 접속부 이격이 조사되었고, 신규로 접속부 아스콘 파손이 조사되었다. 손상부는 시공 마감불량 등에 의한 손상으로 판단되며 부재의 사용성 확보차원의 충전보수 및 단면보수가 필요할 것으로 사료된다.

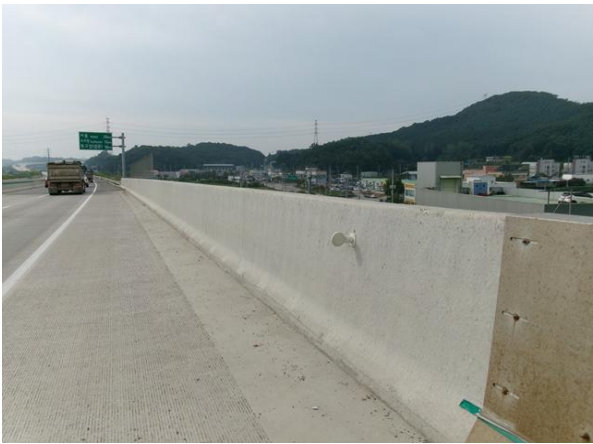
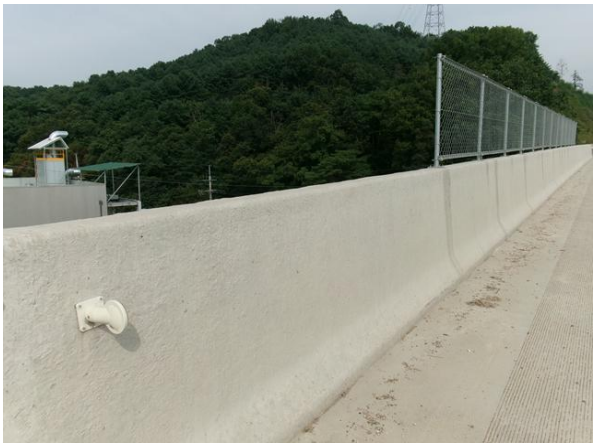
- 방호벽에 대한 현장조사 결과, 손상이 없는 양호한 상태로 확인되었다.

| 방호벽(서울방향) 상태양호 | 방호벽(서울방향) 상태양호 |

- 방호벽은 현재 손상이 없는 양호한 상태이며, 주기적인 점검을 통한 손상의 발생여부 확인 등의 유지관리가 요구된다.

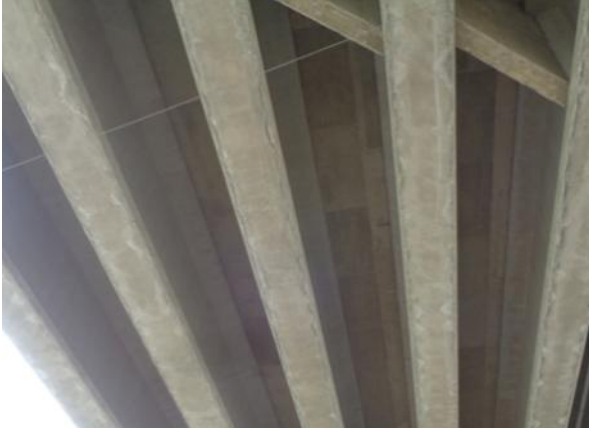
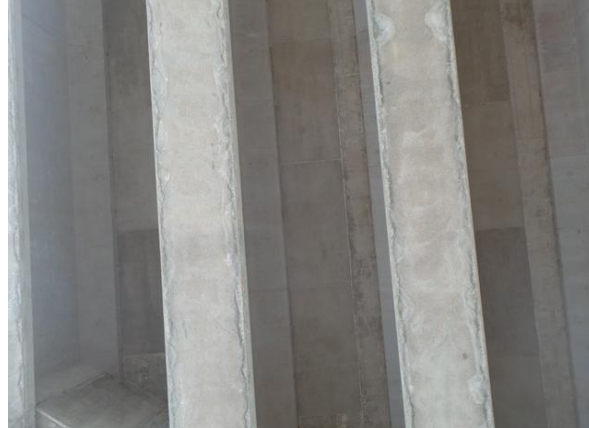
【사진 38.3.24】 바닥판하면(문산방향) 전경

- 바닥판 하면 외관조사 결과 손상이 없는 양호한 상태로 조사되었다.

| 바닥판 하면(문산방향) 상태양호 | 바닥판 하면(문산방향) 상태양호 |

- 바닥판하면은 현재 손상이 없는 양호한 상태이며, 바닥판하면은 주기적인 점검을 통한 손상의 발생여부 확인 등의 유지관리가 요구된다.

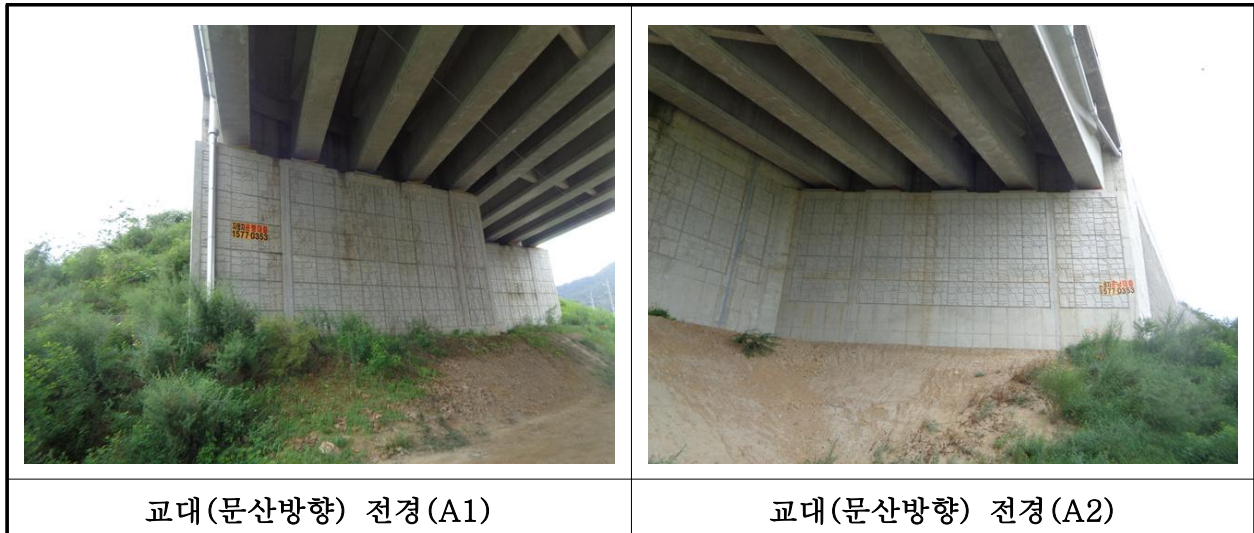
【사진 38.3.29】 교대(문산방향) 전경

- 교대 A1, A2에 대한 외관조사 결과 기 손상인 백태 등의 손상이 발생한 것으로 조사되었다. 손상의 진전 및 신규손상은 없는 것으로 확인되었다.

- 교대에 기 손상인 백태가 확인되었고 손상의 진전 및 신규 손상은 없는 것으로 확인되었다. 백태는 신축이음 하부에서 우수유입으로 인한 손상으로 판단되며, 내구성 증진을 위한 표면처리 등의 유지관리 보수가 필요할 것으로 판단된다.

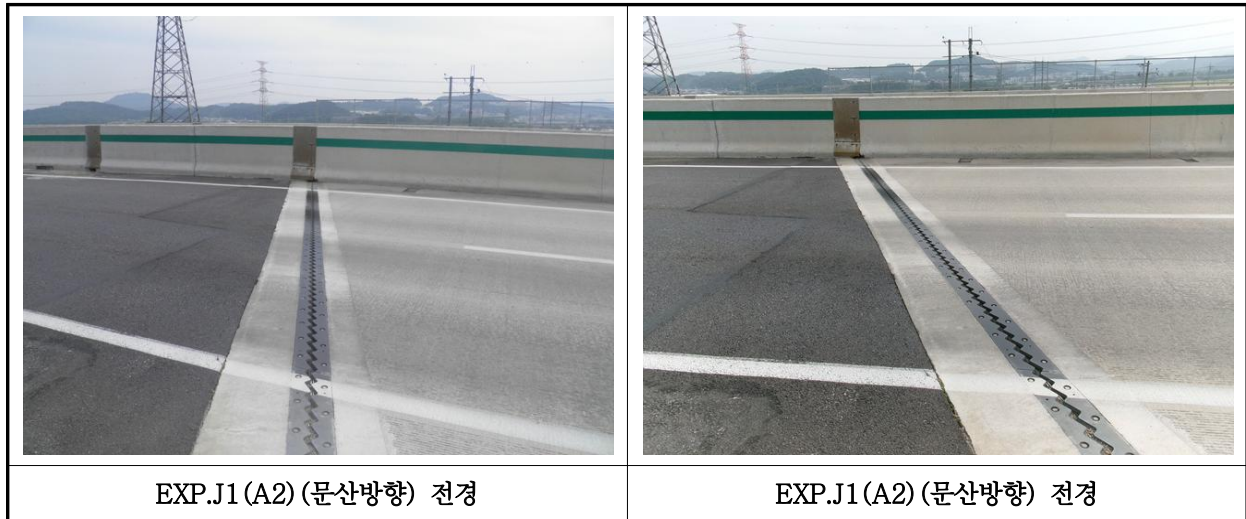
【사진 38.3.35】 신축이음장치(문산방향) 전경

- 신축이음 현장조사 결과 기 손상인 후타재 균열(0.3mm미만) 등의 손상이 조사되었고, 손상의 진전 및 신규손상은 없는 것으로 확인되었다.

- 신축이음에 발생한 후타재 균열의 경우, 초기 건조수축 균열 등으로 인한 손상으로 판단되며, 표면처리를 실시하는 유지관리가 필요하다. 본체에서는 차량통행으로 인한 분산먼지, 우수에 의한 갯길측 채수 등에 의한 본체 부식 등의 손상이 추가적으로 발생할 가능성이 있으므로, 주기적인 정비를 통한 유지관리가 필요하다.

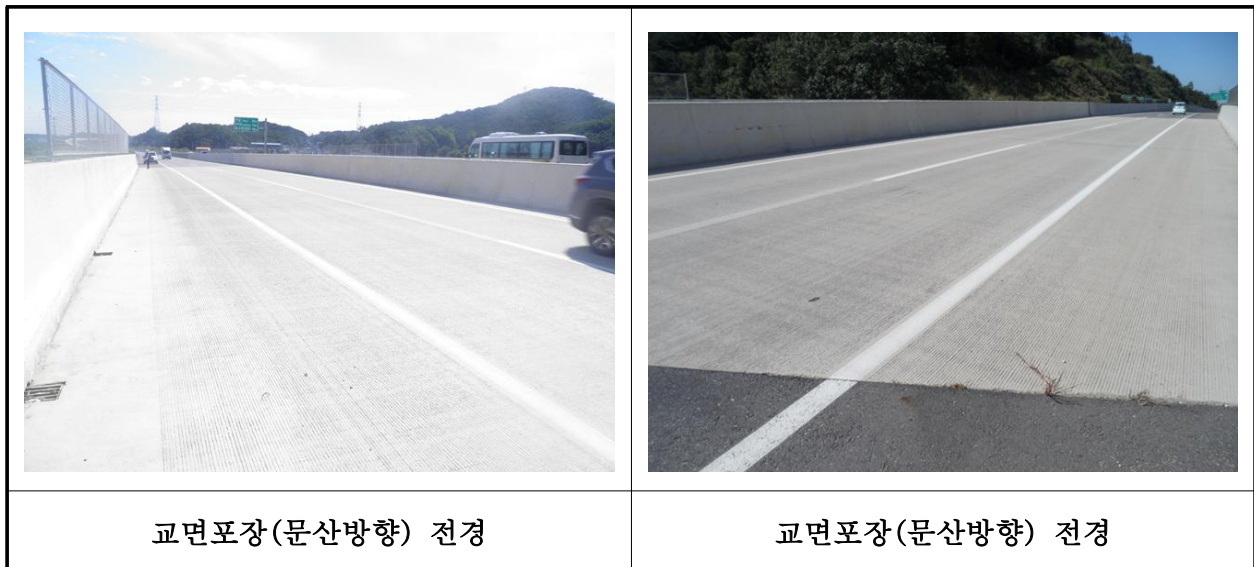
【사진 38.3.38】 교면포장(문산방향) 전경

- 교면포장 현장조사 결과 신규로 접속부 아스콘 파손이 조사되었다. 아스콘 파손의 경우 시공 마감불량 등에 의한 손상으로 판단되며 부재의 사용성 확보차원의 단면보수가 필요할 것으로 사료된다.
