## 27. 서문22교(서울)

## 28. 서문22교(문산)

## 29. 서문27교(서울)

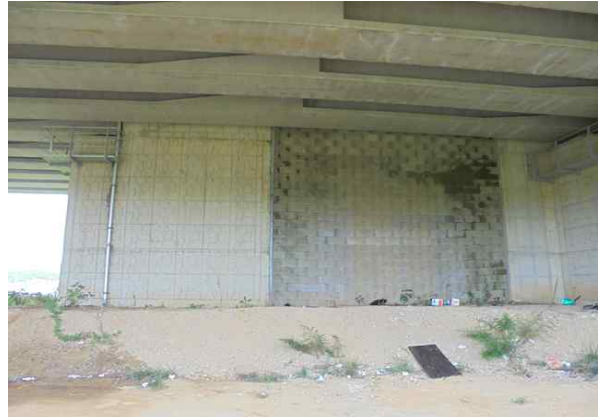
A1 접속옹벽 상태양호

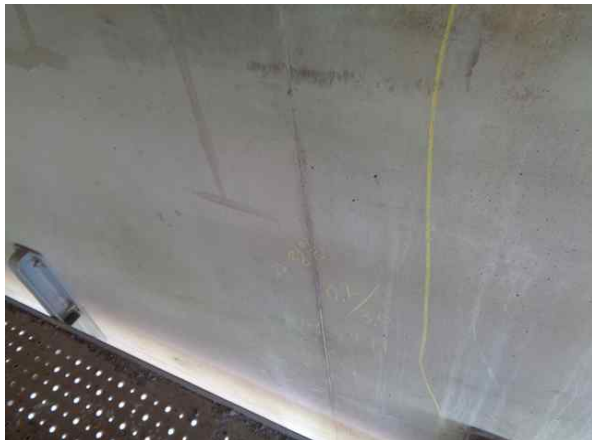
P1 코핑부 균열(Cw=0.3mm미만)

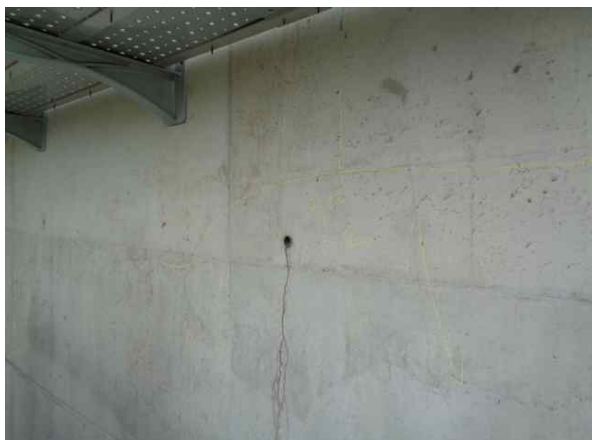
P1 코평부 균열(Cw=0.3mm미만)

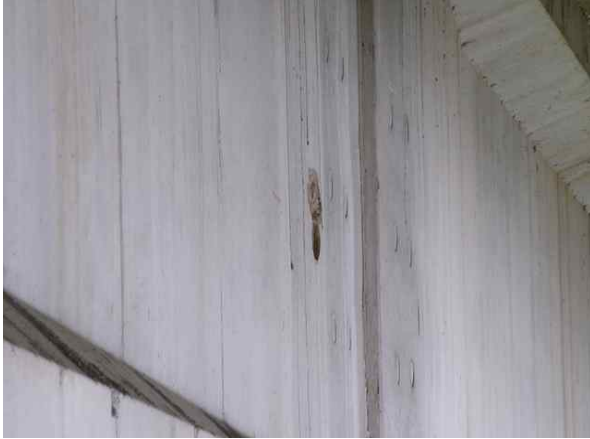
S6-G1 인양홀 파손(0.3×0.3)

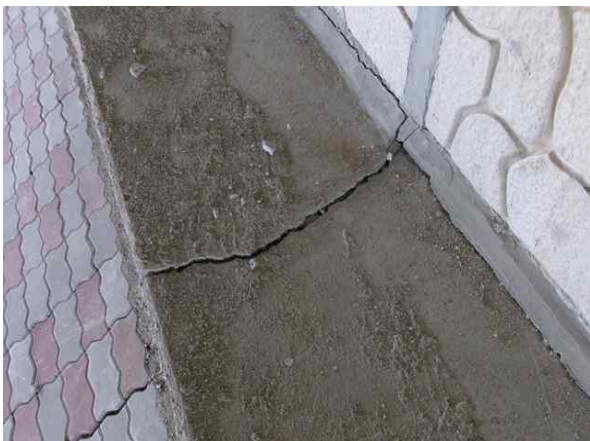
A2 법면 물탈 파손(0.1×1.5)

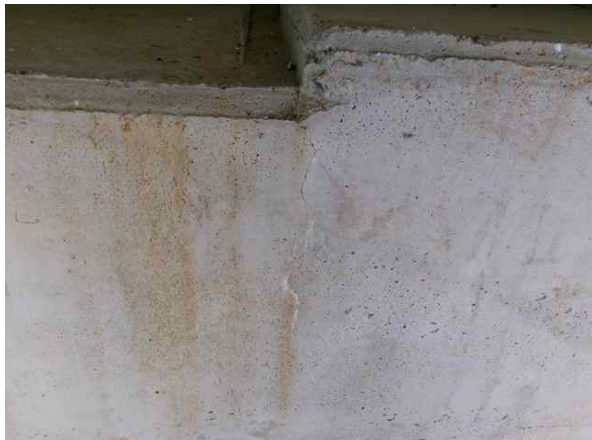
P1 코핑부 균열 (Cw=0.3mm미만)
