# 서울문산고속도로 시설물 안전점검(정기,정밀안전점검)용역

## 정 밀 안 전 점 검 [1·2종 터 널]

2022. 12

서울문산고속도로(주)  
(주) 명 성 엔 지 니 어 링

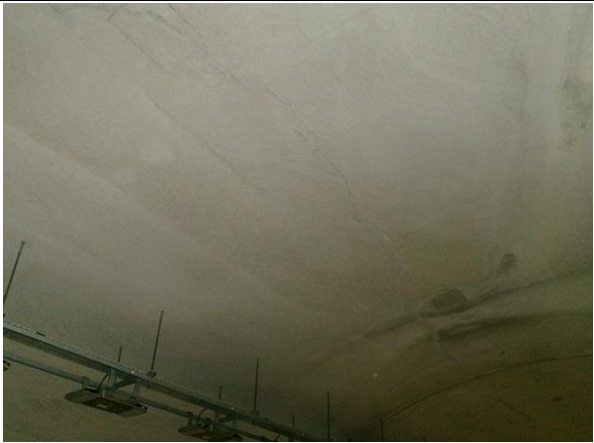
| 현 황 | S23 천단부 균열(cw=0.3mm미만) | 현 황 | S05 천단부 균열(cw=0.3mm이상) |
| 원 인 | 건조수축, 온도변화 | 원 인 | 건조수축, 온도변화 |

| 대 책 | 표면처리 | 대 책 | 주입보수 |

- 천단부에 발생한 주요손상은 종방향 균열이며, 일부 구간에서 보수부 재균열 등이 조사되었다. 라이닝 균열은 경화된 이후 온도변화에 따른 건조수축으로 인한 구속과 시공초기에 발생된 비구조적 균열로 판단된다. 기 발생한 균열 손상은 구조물의 안전성에는 미치는 영향은 적으나, 장기적으로 내구성 저하방지를 위한 표면보수, 주입보수 등의 적절한 조치가 필요하다.
- 조인트부에 발생한 들뜸의 경우 시공시 거푸집 조기탈형, 다짐불량, 온도변화에 의한 건조수축 등에 의해 발생한 손상으로 판단되며, 기 발생한 손상의 경우 구조물의 안전성을 저해할 만한 손상은 아니나, 내구성 확보 차원의 조치를 취하는 것이 바람직 할 것으로 판단된다.
- 조인트부 누수손상은 스며있는 상태로서 낙수흔적은 없는 상태이며, 내부 방수시트의 접합부의 수밀성 부족, 방수시트의 국부적인 손상이 원인인 것으로 판단된다. 현재는 경미한 상태이며, 시급한 보수보다는 지속적으로 주의관찰을 실시하는 것이 바람직하다.

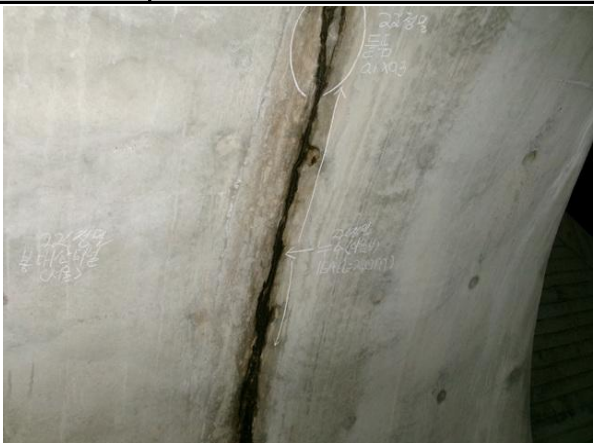
| 현 황 | S10 천단부 재균열(cw=0.3mm미만) | 현 황 | S26 천단부 재균열(cw=0.3mm이상) |
| 원 인 | 건조수축, 보수재 열화 | 원 인 | 건조수축, 보수재 열화 |

| 대 책 | 표면보수 | 대 책 | 주입보수 |

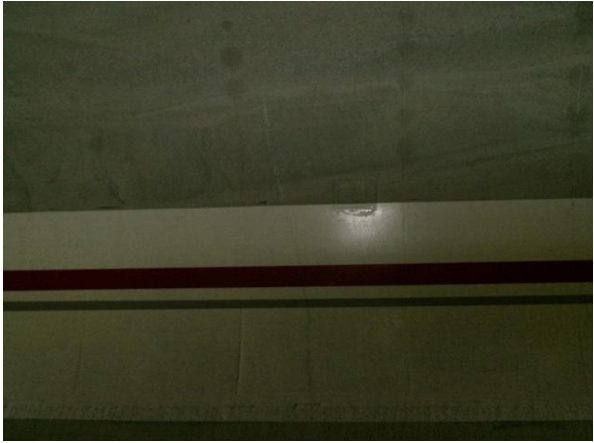
| 현 황 | S33 측벽부 균열(cw=0.3mm미만) | 현 황 | S29 측벽부 균열(cw=0.3mm이상) |
| 원 인 | 건조수축, 온도변화 | 원 인 | 건조수축, 온도변화 |

| 대 책 | 표면처리 | 대 책 | 주입보수 |

- 측벽부에 발생한 주요 손상은 균열 및 망상균열이며, 국부적으로 조인트부 박락 등의 손상이 조사되었다. 기 발생한 손상은 시공초기 건조수축 및 표면 양생미흡, 거푸집 조기탈형, 다짐 불량, 온도변화에 의한 신축작용 등에 의해 발생한 것으로 판단된다.
- 조사된 균열은 구조물의 안전성에는 영향이 없으나 내구성 저하 방지를 위한 표면보수, 주입 보수 등의 조치가 필요하다.
- 조인트부에 발생한 박락의 콘크리트 라이닝의 내구성 저하방지를 위한 단면보수 등의 조치가 요구된다.

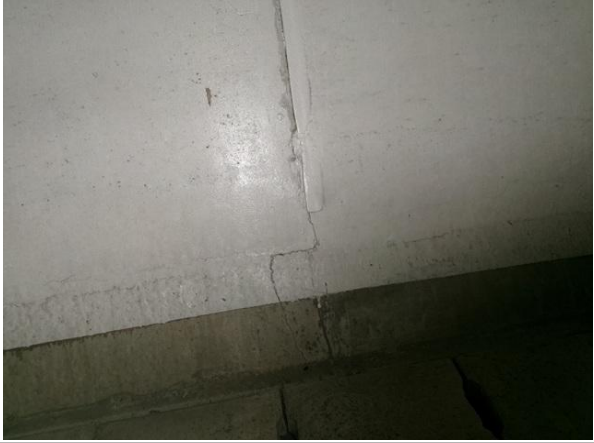
| 현 황 | S21 측벽부 망상균열 | 현 황 | S38 측벽부 박락 |
| 원 인 | 건조수축, 온도변화 | 원 인 | 거푸집 조기탈형, 하단부 응력집중 |

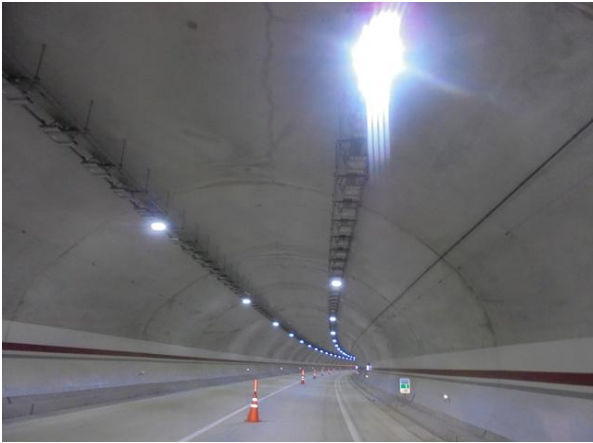
| 현 황 | 조명시설 상태양호 | 현 황 | 소화시설 상태양호 |

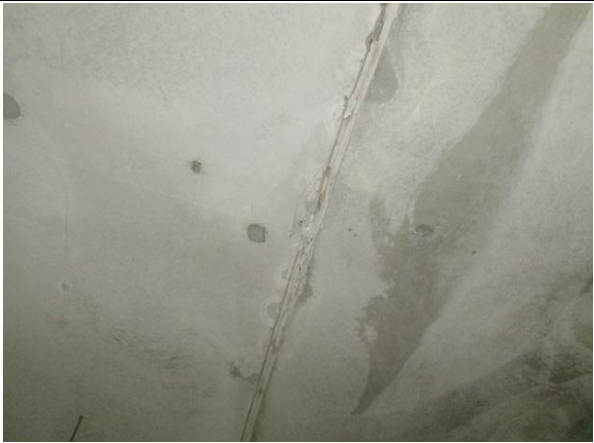
| 현 황 | S37 천단부 재균열(0.3mm미만) | 현 황 | S15 천단부 조인트부 들뜸 |
| 원 인 | 보수재료 열화 | 원 인 | 거푸집 조기탈형, 다짐불량 |

- 천단부에 발생한 주요손상은 종방향 균열이며, 일부 구간에서 재균열 등이 조사되었다. 라이닝 균열은 콘크리트 경화이후 온도변화에 따른 건조수축으로 인한 구속과 시공초기에 발생한 비구조적 균열로 판단된다. 기 발생한 균열 손상은 구조물의 안전성에는 미치는 영향은 적으나, 장기적으로 내구성 저하방지를 위한 적절한 조치가 필요하다.
- 조인트부에 발생한 들뜸 및 재들뜸은 시공시 거푸집 조기탈형, 다짐불량, 온도변화에 의한 건조수축, 보수재료의 열화 등에 의해 발생한 손상으로 판단되며, 기 발생한 손상의 경우 구조물의 안전성을 저해할 만한 손상은 아니나, 손상부의 진전으로 콘크리트 낙하시 2차피해가 우려되므로 단면보수 등의 조치를 실시한다.
- 누수손상은 스며있는 상태로 낙수흔적은 없는 상태이며, 내부 방수시트의 접합부의 수밀성 부족, 방수시트의 국부적인 손상이 원인인 것으로 판단된다. 현재손상정도는 경미한 상태이며, 시급한 보수보다는 주의관찰을 실시하는 것이 바람직하다.

| 대 책 | 표면처리 | 대 책 | 단면보수 |

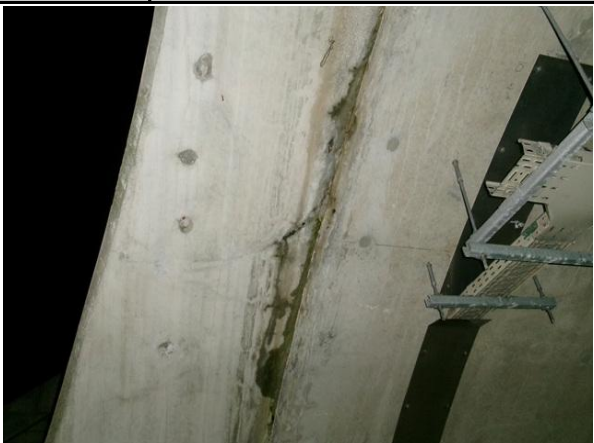
| 현 황 | S18 천단부 조인트부 깨들뜸 | 현 황 | S46 천단부 누수 |
| 원 인 | 보수미흡, 재료열화 | 원 인 | 라이닝 내부 방수시트 국부 손상 |

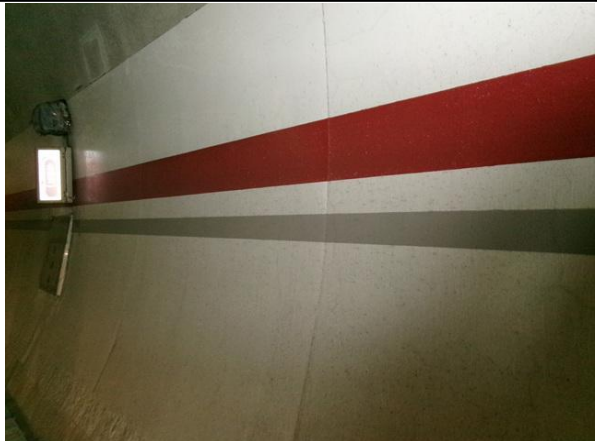
| 현 황 | S10~11 측벽부 망상균열 | 현 황 | S32 측벽부 망상균열 |
| 원 인 | 건조수축, 온도변화 | 원 인 | 건조수축, 온도변화 |

- 측벽부에 발생한 망상균열 손상은 시공초기 건조수축 및 표면 양생미흡 등에 의해 발생한 것으로 판단되며, 구조물의 안전성에는 영향이 없으나 내구성 저하 방지를 위한 표면보수 등의 조치가 필요하다.
- 측벽부 하단에 발생한 균열부 백태는 라이닝에 발생한 균열부에 우수유입으로 인해 발생한 손상으로 구조물의 안전성에 미치는 영향은 적으나, 내구성 확보차원의 보수를 실시하는 것이 바람직하다.

| 대 책 | 표면처리 | 대 책 | 표면처리 |

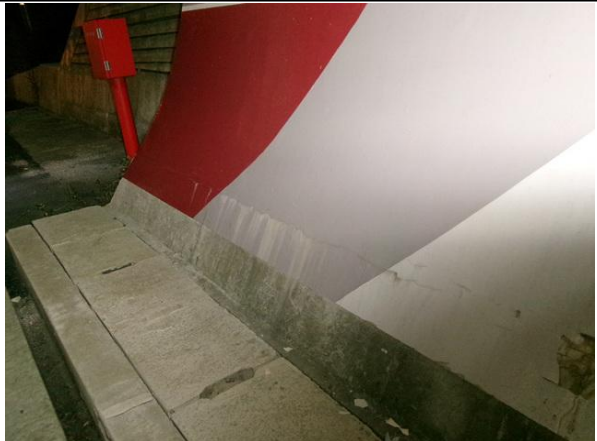
| 현 황 | S40~42 측벽부 망상균열 | 현 황 | S45 측벽부 하단 균열부 백태 |
| 원 인 | 건조수축, 온도변화 | 원 인 | 균열부 우수유입 |

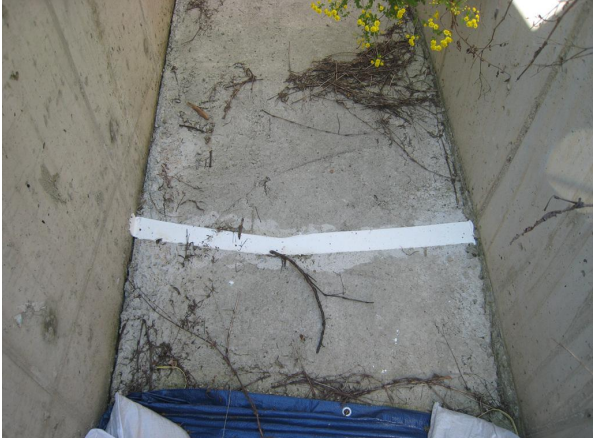
| 현 황 | 시점측 갭문 배수로 균열 보수완료 | 현 황 | 시점측 갭문 배수로 이격 보수완료 |

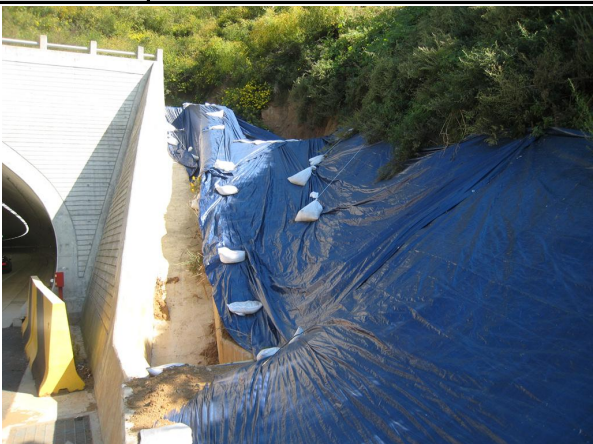
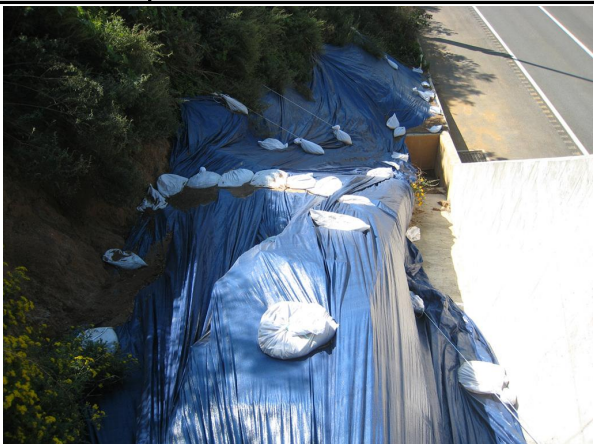
| 현 황 | 시점측 갭문 측면 토사유실 임시보수 | 현 황 | 시점측 갭문 측면 토사유실 임시보수 |

갭문의 경우 시·종점측 모두 손상이 없는 상태로 조사되었으며, 시점측 갭문에 조사된 임시보수 구간은 추가 유실 방지 및 미관을 고려한 조치가 필요한 것으로 판단된다.

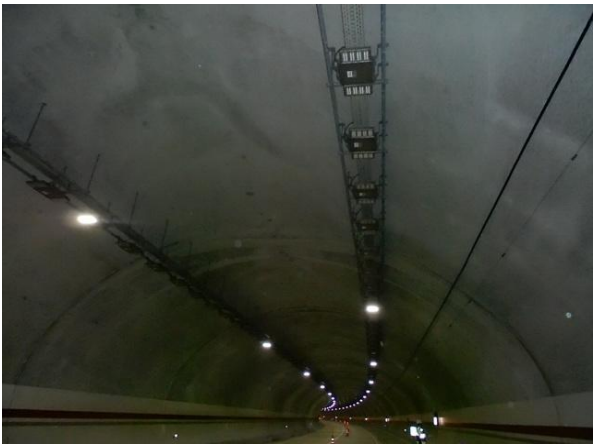
| 현 황 | 조명시설 상태양호 | 현 황 | 소화시설 상태양호 |

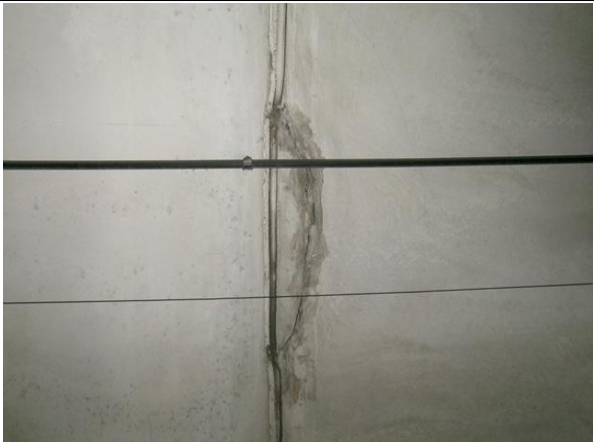
| 현 황 | S09 천단부 균열(cw=0.3mm이상) | 현 황 | S05 천단부 균열(cw=0.3mm이상) |
| 원 인 | 건조수축, 온도변화 | 원 인 | 건조수축, 온도변화 |

| 대 책 | 주입보수 | 대 책 | 주입보수 |

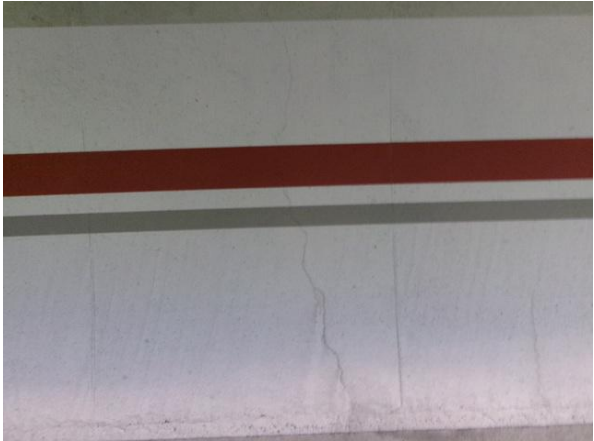
| 현 황 | S03 측벽부 망상균열 | 현 황 | S09 측벽부 균열(cw=0.3mm이상) |
| 원 인 | 건조수축, 온도변화 | 원 인 | 건조수축, 온도변화 |

| 대 책 | 표면처리 | 대 책 | 주입보수 |

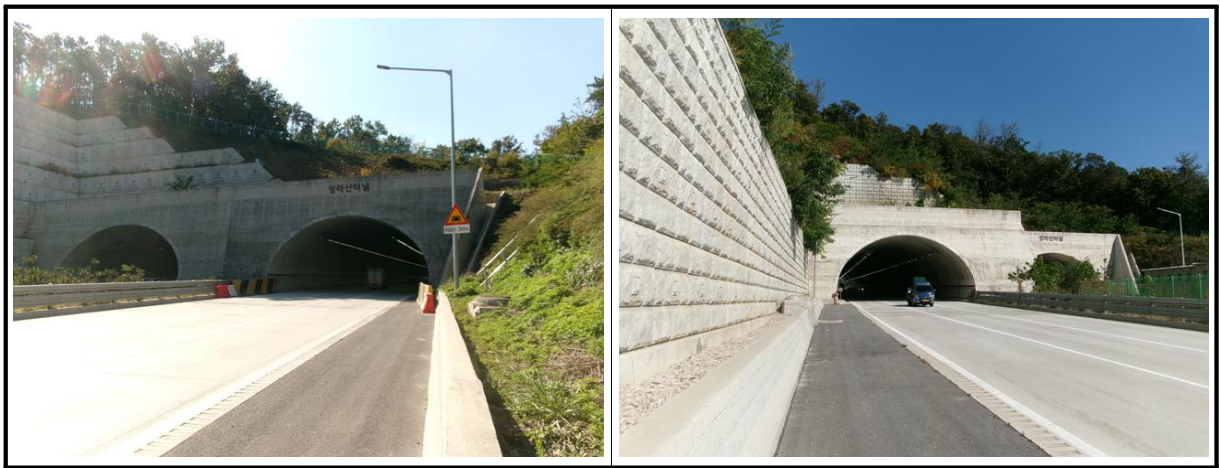
【사진 2.3.5】 갭문 전경

갭문 외관조사 결과, 기 점검이후 균열 손상에 대한 보수가 실시된 상태이며, 배수로는 일부 구간에 균열부 백태, 파손 손상이 조사되었다. 또한, 갭문 측면 점검계단은 하부 토사가 강우로 인한 침식으로 표층유실이 발생되었으며, 이로 인해 배수로 하단에 토사퇴적, 점검계단 유실이 발생한 것으로 조사되었다.

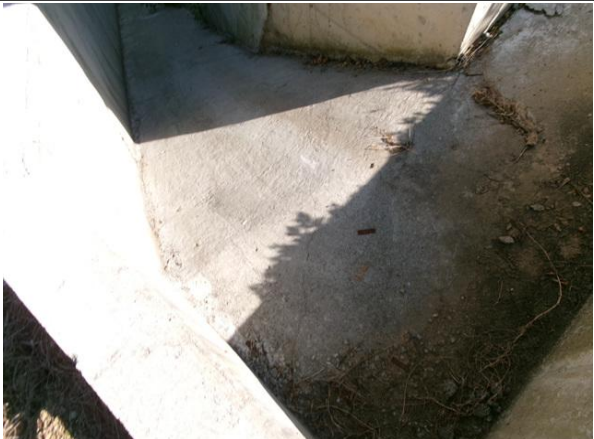
| 현 황 | 종점측 갯문 균열(cw=0.3mm미만) | 현 황 | 종점측 갯문 배수로 균열(cw=0.3mm이상) |
| 원 인 | 건조수축, 온도변화 | 원 인 | 건조수축, 온도변화 |

갯문의 경우 균열 및 배수로 균열 손상이 조사되었으며, 초기 건조수축 및 온도변화에 의한 것으로 판단되며, 손상 확대 방지를 위한 내구성 확보를 위한 보수가 필요하다.

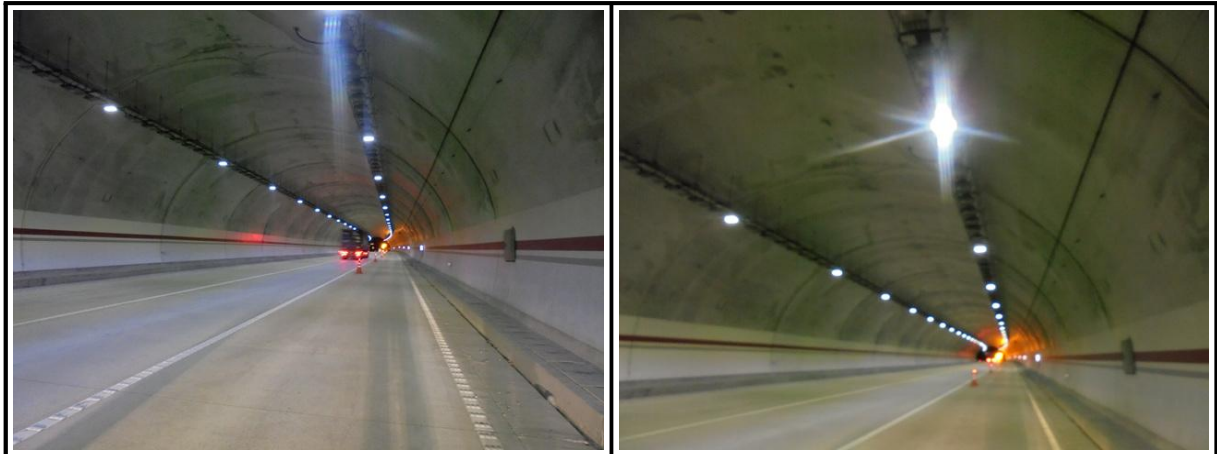
【사진 2.3.14】 라이닝 천단부 전경

- 천단부는 균열 및 재균열(폭 0.3mm미만, 이상), 종점부 누수, 국부적으로 콘크리트 들뜸 손상이 조사되었다.

- 천단부에 발생한 주요손상은 균열이며, 콘크리트 경화이후 온도변화에 따른 건조수축으로 인한 구속과 시공초기에 발생한 비구조적 균열로 판단된다. 기 발생한 균열 손상은 구조물의 안전성에는 미치는 영향은 적으나, 장기적으로 내구성 저하방지를 위한 적절한 조치가 필요하다.
- 조인트부에 발생한 들뜸은 시공시 거푸집 조기탈형, 다짐불량, 온도변화에 의한 건조수축, 보수재료의 열화 등에 의해 발생한 손상으로 판단되며, 기 발생한 손상의 경우 구조물의 안전성을 저해할 만한 손상은 아니나, 손상부의 진전으로 콘크리트 낙하시 2차피해가 우려되므로 단면보수 등의 조치를 실시한다.
- 백태, 누수흔적 손상은 손상부 우수유입이 원인인 것으로 판단되며, 백태 손상은 손상 확대방지를 위한 보수를 실시하고, 누수흔적 손상은 경미한 상태로, 시급한 보수보다는 주의관찰을 실시하는 것이 바람직하다.

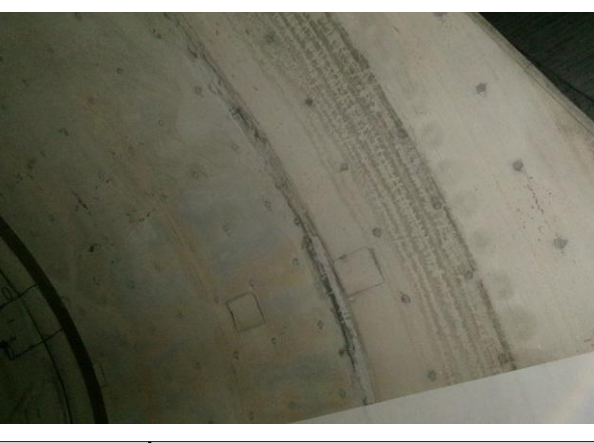
| 현 황 | S11 천단부 조인트부 들뜸 | 현 황 | S01 천단부 누수흔적 |
| 원 인 | 거푸집 조기탈형, 다짐불량 | 원 인 | 갱문주변 우수유입 |

| 대 책 | 단면보수 | 대 책 | 주의관찰 후 조치 |

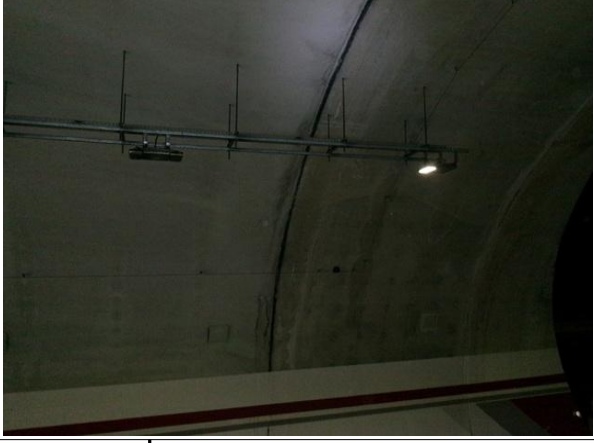
| 현 황 | S03 천단부 백태 | 현 황 | S28 천단부 실링재 미시공 |
| 원 인 | 손상부 우수유입 | 원 인 | 시공 미흡 |

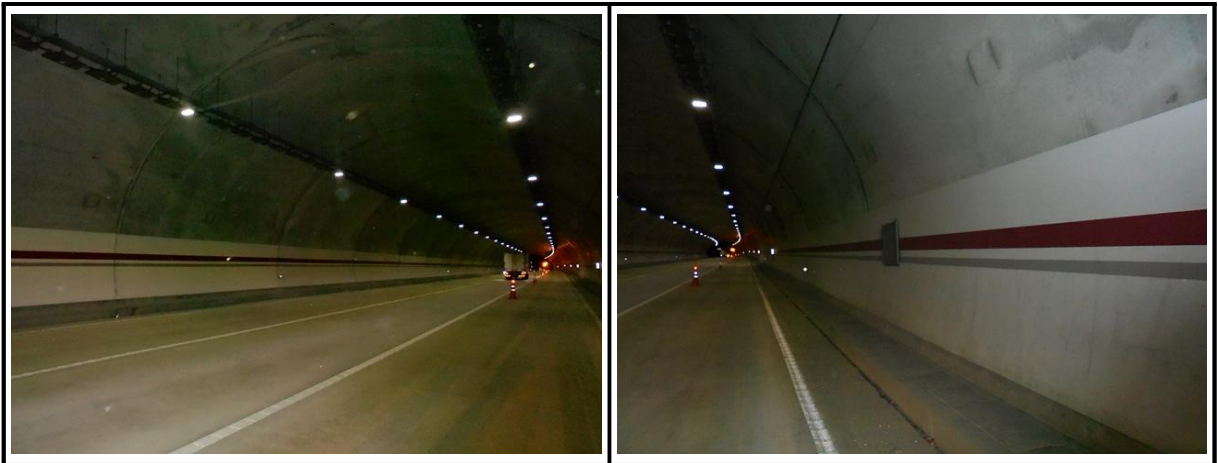
【사진 2.3.16】 라이닝 측벽부 전경

- 측벽부에 발생한 주요 손상은 망상균열이며, 국부적으로 균열(폭 0.3mm미만, 이상), 백태, 긁힘, 누수 등의 손상이 조사되었다.

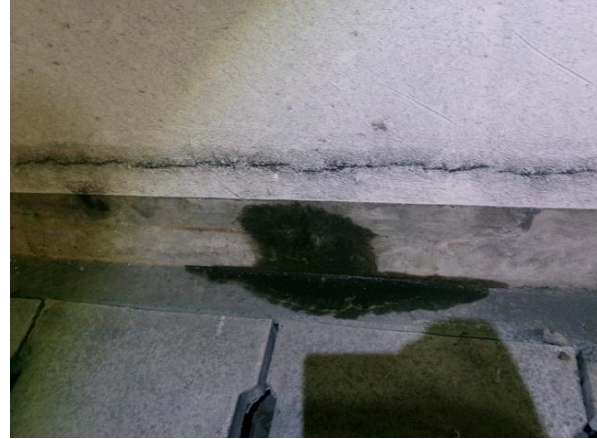
| 현 황 | S27 측벽부 조인트부 누수 | 현 황 | S28 측벽부 조인트부 누수 |
| 원 인 | 라이닝 내부 방수시트 국부손상 | 원 인 | 라이닝 내부 방수시트 국부손상 |

- 측벽부에 발생한 균열 및 망상균열 손상은 시공초기 건조수축 및 표면 양생미흡 등에 의해 발생한 것으로 판단되며, 구조물의 안전성에는 영향이 없으나 내구성 저하 방지를 위한 보수를 실시하는 것이 바람직하다.
- 측벽부 발생한 균열부 백태는 라이닝에 발생한 균열부에 우수유입으로 인해 발생한 손상으로 구조물의 안전성에 미치는 영향은 적으나, 내구성 확보차원의 보수를 실시하는 것이 바람직하다.
- 측벽부 하단에 발생한 누수손상은 스며있는 상태이며, 내부 방수시트의 접합부의 수밀성 부족, 방수시트의 국부적인 손상이 원인인 것으로 판단된다. 현재는 경미한 상태이며, 시급한 보수보다는 지속적으로 주의관찰을 실시하는 것이 바람직하다.

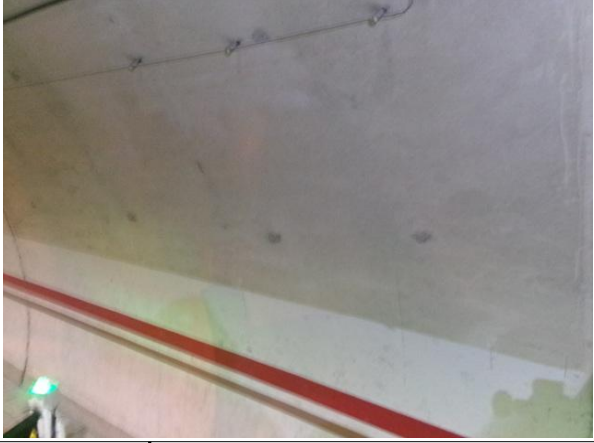
| 현 황 | S17 천단부 균열(cw=0.3mm미만) | 현 황 | S08 천단부 균열(cw=0.3mm이상) |
| 원 인 | 건조수축, 온도변화 | 원 인 | 건조수축, 온도변화 |

| 대 책 | 표면처리 | 대 책 | 주입보수 |

- 천단부에 발생한 주요손상은 균열 및 재균열이며, 일부 구간에서 망상균열이 조사되었다. 라이닝 균열은 경화된 이후 온도변화에 따른 건조수축에 따른 구속과 시공초기에 발생한 비구조적 균열로 판단된다. 기 발생한 균열 손상은 구조물의 안전성에는 미치는 영향은 적으나, 장기적으로 내구성 저하방지를 위한 표면보수, 주입보수 등의 적절한 조치가 필요하다.
- 조인트부에 발생한 들뜸의 경우 시공시 거푸집 조기탈형, 다짐불량, 온도변화에 의한 건조수축 등에 의해 발생한 손상으로 판단되며, 기 발생한 손상의 경우 구조물의 안전성을 저해할 만한 손상은 아니나, 내구성 확보 차원의 조치를 취하는 것이 바람직 할 것으로 판단된다.
- 천단부 일부 구간에 발생한 백태 손상은 균열부를 통한 우수유입으로 인해 발생한 것으로 판단되며, 손상부에 대해서는 보수를 실시하는 것이 바람직하다.

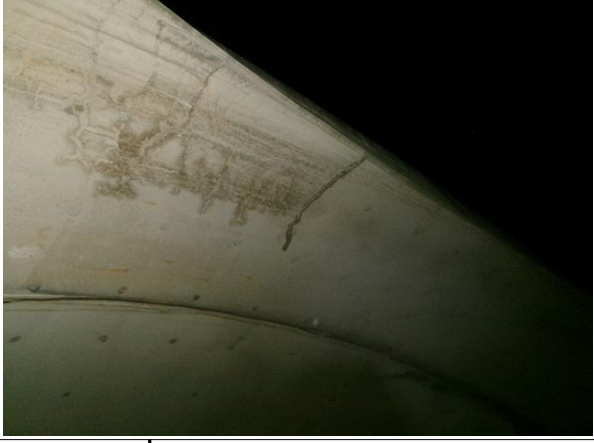
| 현 황 | S28 천단부 재균열(cw=0.3mm이상) | 현 황 | S28 천단부 망상균열 |
| 원 인 | 건조수축, 보수재 열화 | 원 인 | 건조수축, 온도변화 |

| 대 책 | 주입보수 | 대 책 | 표면보수 |

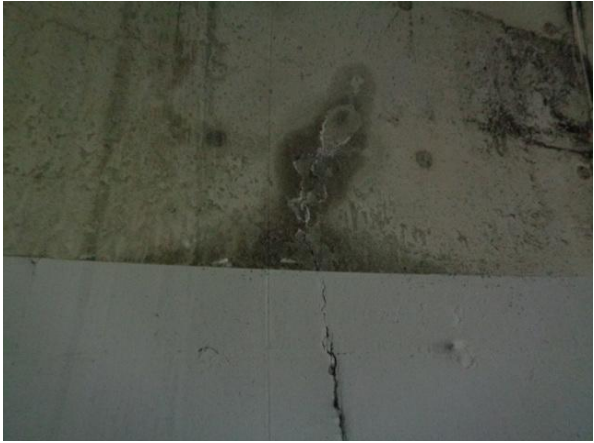
| 현 황 | S27 측벽부 균열(cw=0.3mm미만) | 현 황 | S29 측벽부 균열(cw=0.3mm이상) |
| 원 인 | 건조수축, 온도변화 | 원 인 | 건조수축, 온도변화 |

| 대 책 | 표면처리 | 대 책 | 주입보수 |

- 측벽부에 발생한 주요 손상은 균열 및 망상균열이며, 국부적으로 조인트부 들뜸 손상이 조사되었다. 기 발생한 손상은 시공초기 건조수축 및 표면 양생미흡, 거푸집 조기탈형, 다짐불량, 온도변화에 의한 신축작용 등에 의해 발생한 것으로 판단된다.
- 조사된 균열은 구조물의 안전성에는 영향이 없으나 내구성 저하 방지를 위한 표면보수, 주입보수 등의 조치가 필요하다.
- 균열부를 통한 누수 손상은 스며있는 상태로서 낙수흔적은 없는 상태이며, 내부 방수시트의 접합부의 수밀성 부족, 방수시트의 국부적인 손상이 원인인 것으로 판단된다. 현재는 경미한 상태이며, 시급한 보수보다는 지속적으로 주의관찰을 실시하는 것이 바람직하다.

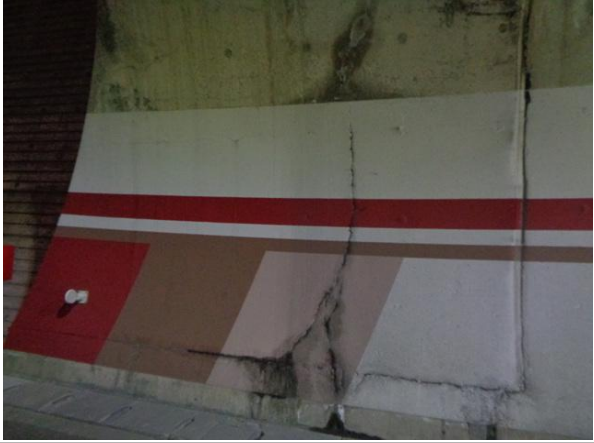
| 현 황 | S32 측벽부 망상균열 | 현 황 | S01 측벽부 균열부 누수 |
| 원 인 | 건조수축, 온도변화 | 원 인 | 라이닝 내부 방수시트 국부손상 |

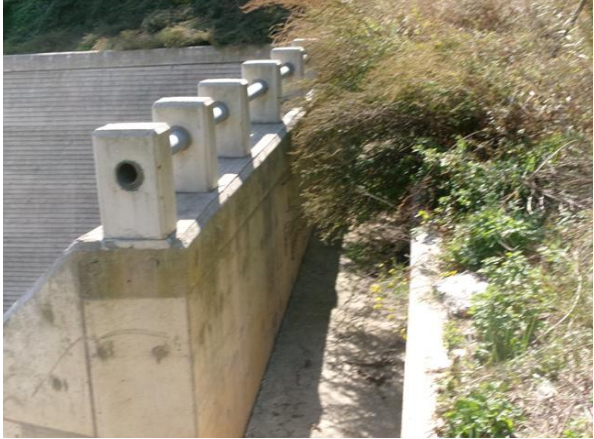
| 현 황 | 중점측 갯문 균열(cw=0.3mm미만) | 현 황 | 시점측 갯문 상태양호 |
| 원 인 | 건조수축, 온도변화 | 원 인 | - |

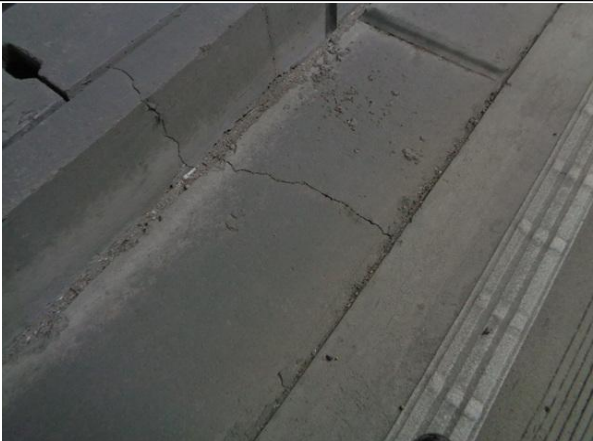
| 현 황 | S01 포장부 균열 | 현 황 | S35 포장부 갓길측 파손 |
| 원 인 | 건조수축, 온도변화 | 원 인 | 중차량 반복통행, 공용기간 증가 |

콘크리트 포장에 발생한 균열 및 파손 손상은 시공초기 건조수축 및 공용년수 증가로 인한 재료열화에 의해 발생한 것으로 판단되며, 내구성 저하방지를 위한 보수를 실시하는 것이 바람직하다.

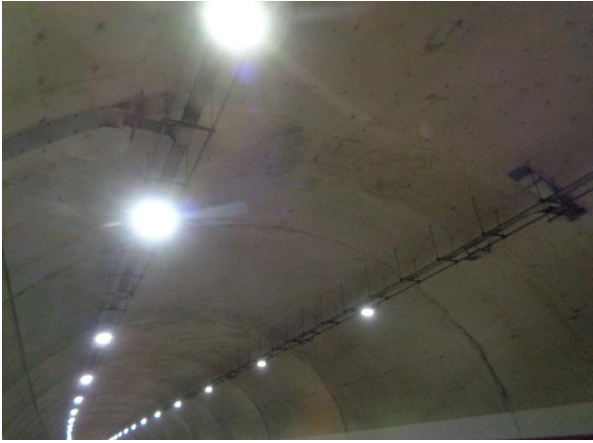
| 현 황 | 조명시설 상태양호 | 현 황 | 소화시설 상태양호 |

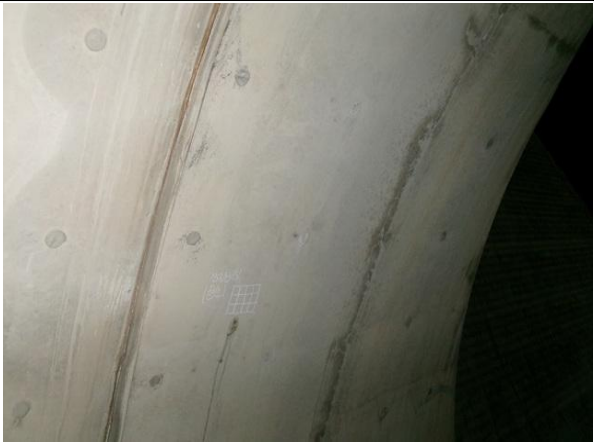
| 현 황 | S25 천단부 재균열(cw=0.3mm이상) | 현 황 | S01 천단부 백태 |
| 원 인 | 보수재료 열화 | 원 인 | 손상부 외기유입 |

| 대 책 | 표면처리 | 대 책 | 표면보수 |

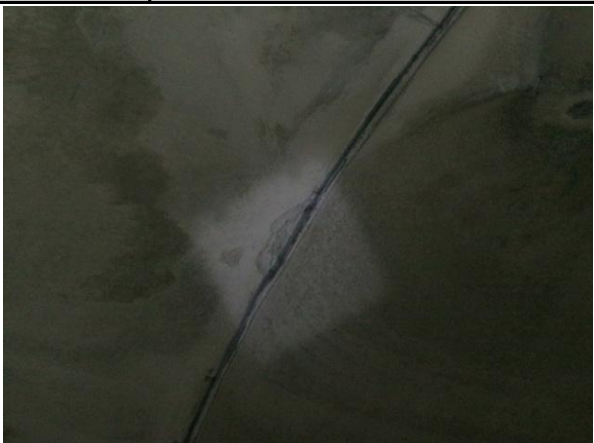
| 현 황 | S04 천단부 조인트부 들뜸 | 현 황 | S10 천단부 조인트부 재들뜸 |
| 원 인 | 거푸집 조기탈락, 재료열화 | 원 인 | 보수미흡, 재료열화 |

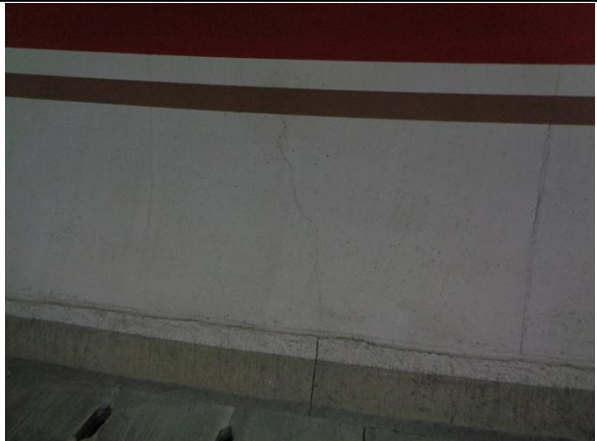
| 현 황 | S19 측벽부 균열(cw=0.3mm미만) | 현 황 | S22 측벽부 균열(cw=0.3mm미만) |
| 원 인 | 건조수축, 온도변화 | 원 인 | 건조수축, 온도변화 |

| 대 책 | 표면처리 | 대 책 | 표면처리 |

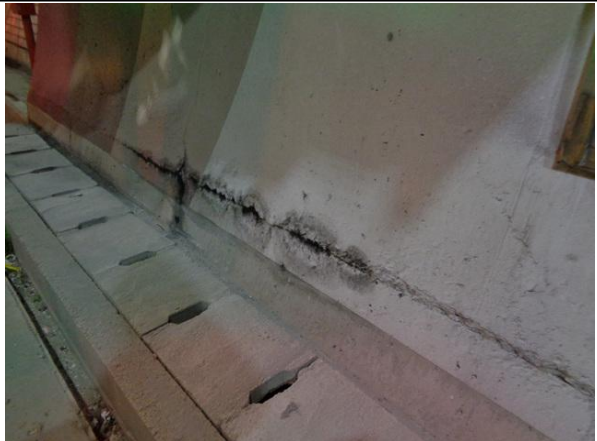
| 현 황 | S28 측벽부 망상균열 | 현 황 | S36 측벽부 하단 누수흔적 |
| 원 인 | 건조수축, 온도변화 | 원 인 | 우수유입 |

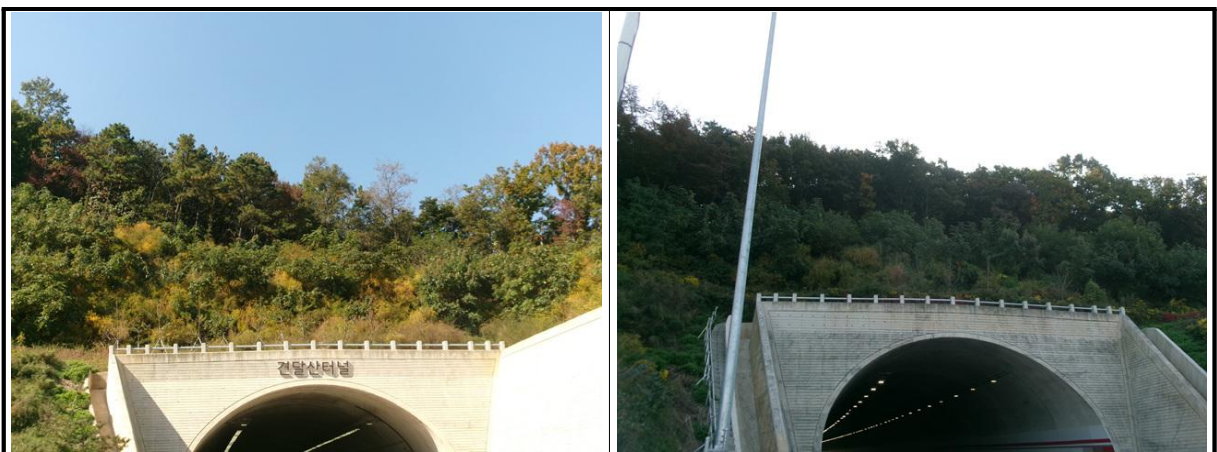
【사진 3.3.20】 사면 전경

사면 외관조사 결과, 터널 주변 사면에 초본류 및 목본류의 식생상태는 양호하며, 인장균열 등의 파괴징후와 토사유실 및 붕괴 등의 손상이 없는 양호한 상태로 조사되었다.

터널 사면의 경우 손상이 없는 양호한 상태인 것으로 조사되었으며, 추후 주기적인 점검을 통한 손상의 발생 여부 파악 등의 유지관리가 필요할 것으로 판단된다.

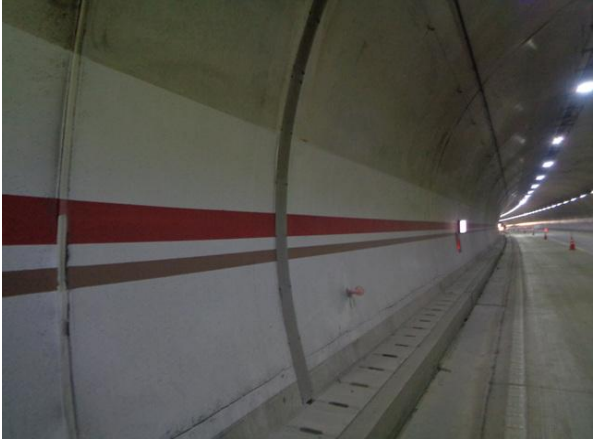
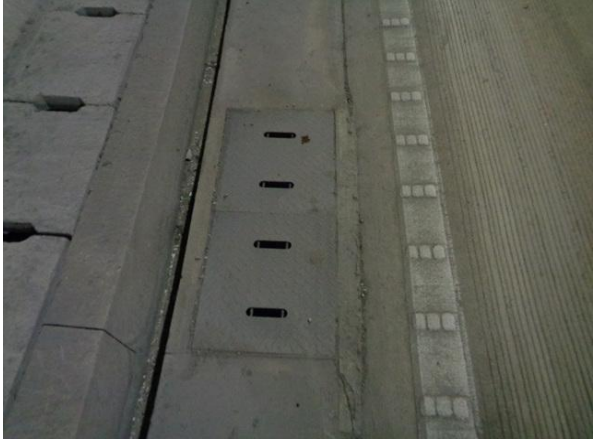
【사진 3.3.22】 공동구 및 배수시설 손상현황

| 현 황 | 공동구 상태양호 | 현 황 | 배수시설 상태양호 |

공동구는 공용중 외부 충격 등에 의해 덮개 파손이 조사되었다. 기 발생한 손상은 점검자의 안전사고 예방차원에서 파손된 덮개에 대해서는 교체가 바람직 할 것으로 판단된다.

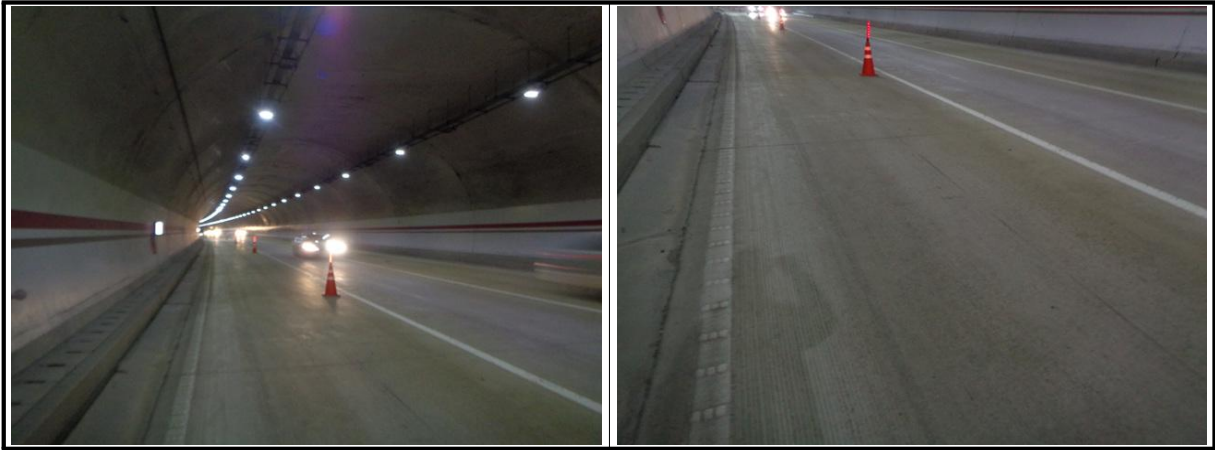
【사진 3.3.23】 포장부 전경

포장부 외관조사 결과, 차량의 주행성에 영향을 미치는 손상은 발생하지 않았으며, 일부 구간에서 파손이 발생한 것으로 확인되었다.

콘크리트 포장에 발생한 파손 등은 중차량의 반복통행에 의해 발생된 것으로 판단되며, 일부 보수가 실시된 것으로 조사되었다. 기 발생한 손상은 내구성 저하방지를 위한 보수를 실시하는 것이 바람직하다.

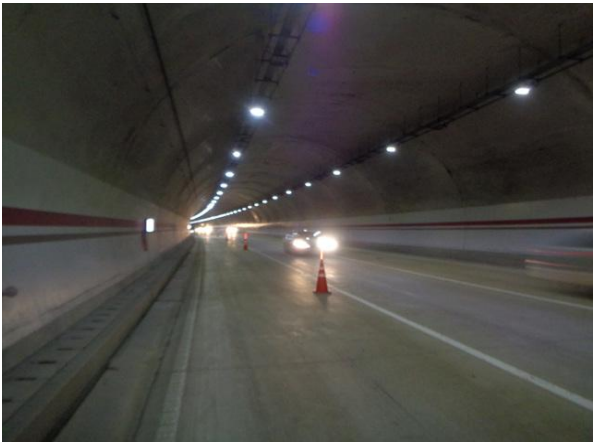
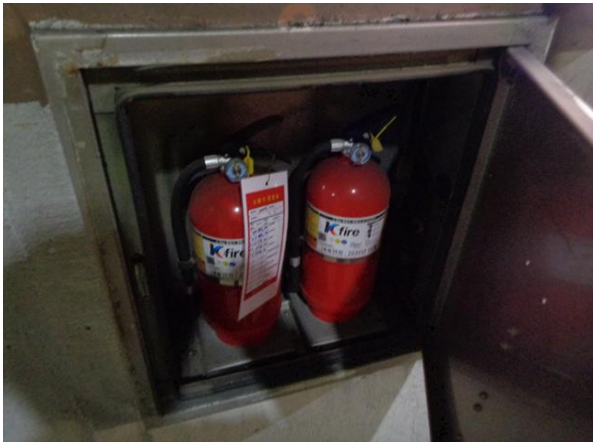
【사진 3.3.26】 기타 부속시설 손상현황

| 현 황 | 조명시설 상태양호 | 현 황 | 소화시설 상태양호 |

터널의 부속시설에 대한 외관조사 결과, 손상이 없는 양호한 상태인 것으로 조사되었으며, 추후 주기적인 점검을 통한 유지관리를 실시하여 현재 상태를 유지하는 것이 바람직 할 것으로 판단된다.

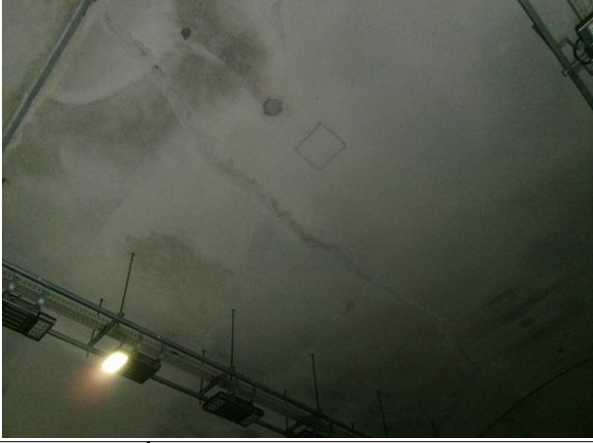
| 현 황 | S36 천단부 재균열(cw=0.3mm미만) | 현 황 | S40 천단부 재균열(cw=0.3mm이상) |
| 원 인 | 건조수축, 보수재 열화 | 원 인 | 건조수축, 보수재 열화 |

| 대 책 | 표면보수 | 대 책 | 주입보수 |

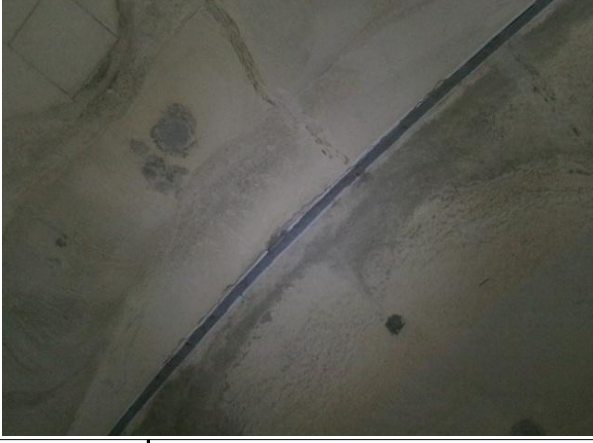
| 현 황 | S30 천단부 조인트부 들뜸 | 현 황 | S02 천단부 백태 |
| 원 인 | 거푸집 조기탈형, 다짐불량 | 원 인 | 라이닝 표면 외기침투 |

- 천단부에 발생한 주요손상은 균열 및 재균열 등이 조사되었으며, 균열은 경화된 이후 온도변화에 따른 건조수축에 의한 구속과 시공초기에 발생한 비구조적 균열로 판단된다. 기 발생한 균열 손상은 구조물의 안전성에는 미치는 영향은 적으나, 장기적으로 내구성 저하방지를 위한 표면보수, 주입보수 등의 적절한 조치가 필요하다.
- 조인트부에 발생한 들뜸 및 재들뜸의 경우 시공시 거푸집 조기탈형, 다짐불량, 온도변화에 의한 건조수축 등에 의해 발생한 손상으로 판단되며, 기 발생한 손상의 경우 구조물의 안전성을 저해할 만한 손상은 아니나, 내구성 확보 차원의 조치를 취하는 것이 바람직 할 것으로 판단된다.
- 백태 손상은 라이닝 시공흔적 부위에 외기의 침투로 인해 발생한 것으로 판단되며, 현재는 경미한 상태이나, 내구성 확보를 위한 보수를 실시하는 것이 바람직하다.

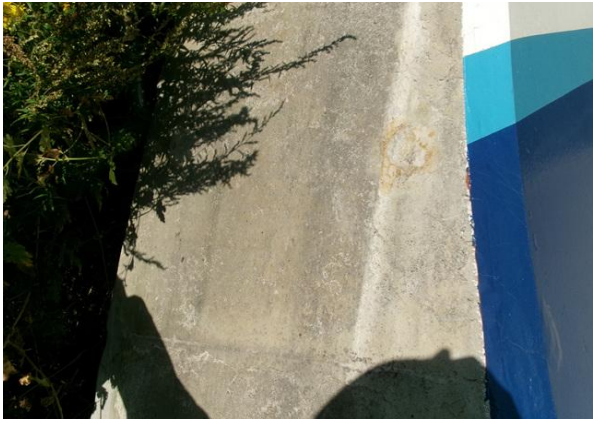
| 현 황 | 중점측 갯문 균열(cw=0.3mm이상) | 현 황 | 시점측 갯문 망상균열 |
| 원 인 | 건조수축, 온도변화 | 원 인 | 건조수축 및 온도변화 |

| 대 책 | 주입보수 | 대 책 | 표면보수 |

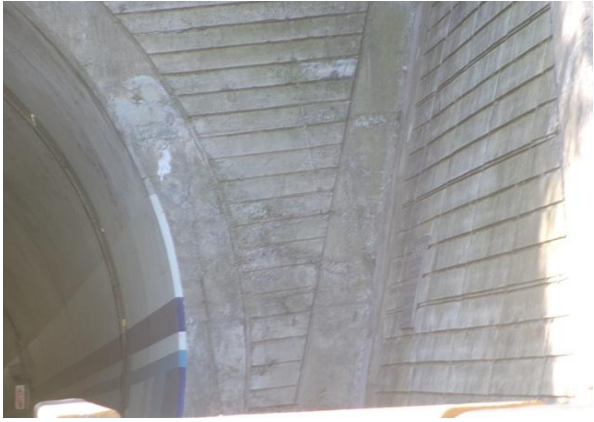
| 현 황 | 시점측 갯문 망상균열 | 현 황 | 중점측 갯문 재료분리 |
| 원 인 | 건조수축 및 온도변화 | 원 인 | 시공미흡 |

갯문의 경우 균열, 망상균열, 재료분리 손상이 조사되었으며, 손상의 원인으로는 초기 건조 수축 및 시공미흡으로 판단되며, 내구성 확보를 위한 보수가 필요하다.

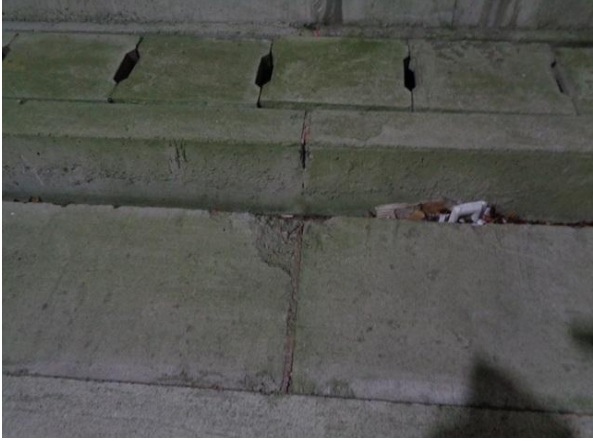
| 현 황 | S43 포장부 갓길측 파손 | 현 황 | 포장부 갓길측 전경 |
| 원 인 | 공용년수 증가로 인한 재료열화 | 원 인 | - |

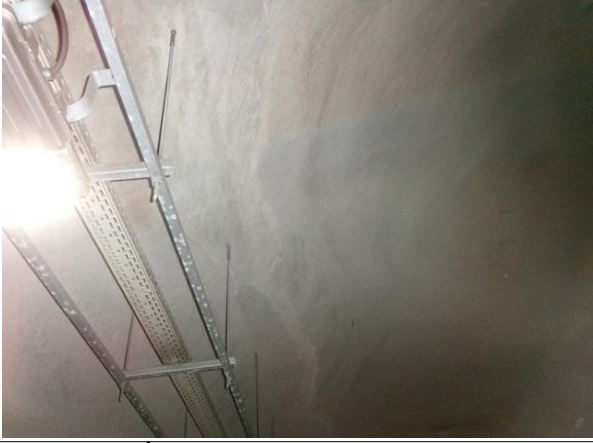
| 현 황 | S27 천단부 재균열(cw=0.3mm이상) | 현 황 | S15 천단부 백태 |
| 원 인 | 보수재료 열화 | 원 인 | 손상부 외기침투 |

| 대 책 | 주입보수 | 대 책 | 표면보수 |

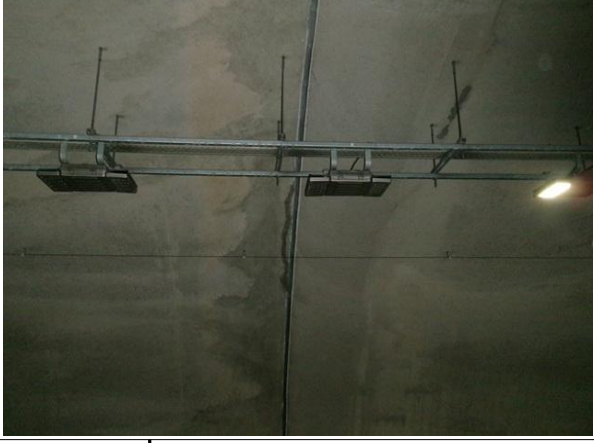
| 현 황 | S18 천단부 박리 | 현 황 | S20 천단부 조인트부 들뜸 |
| 원 인 | 라이닝 표면열화 | 원 인 | 거푸집 조기탈형, 다짐불량 |

- 천단부에 발생한 주요손상은 종방향 균열이며, 일부 구간에서 재균열 등이 조사되었다. 라이닝 균열은 콘크리트 경화이후 온도변화에 따른 건조수축으로 인한 구속과 시공초기에 발생한 비구조적 균열로 판단된다. 기 발생한 균열 손상은 구조물의 안전성에는 미치는 영향은 적으나, 장기적으로 내구성 저하방지를 위한 적절한 조치가 필요하다.
- 조인트부에 발생한 들뜸은 시공시 거푸집 조기탈형, 다짐불량, 온도변화에 의한 건조수축, 보수재료의 열화 등에 의해 발생한 손상으로 판단되며, 기 발생한 손상의 경우 구조물의 안전성을 저해할 만한 손상은 아니나, 손상부의 진전으로 콘크리트 낙하시 2차피해가 우려되므로 단면보수 등의 조치를 실시한다.
- 라이닝에 발생한 백태, 박리 손상은 손상부로 외기의 침투 및 표면열화에 의한 발생한 것으로 판단되며, 라이닝의 내구성 저하방지를 위하여 보수를 실시하는 것이 바람직하다.

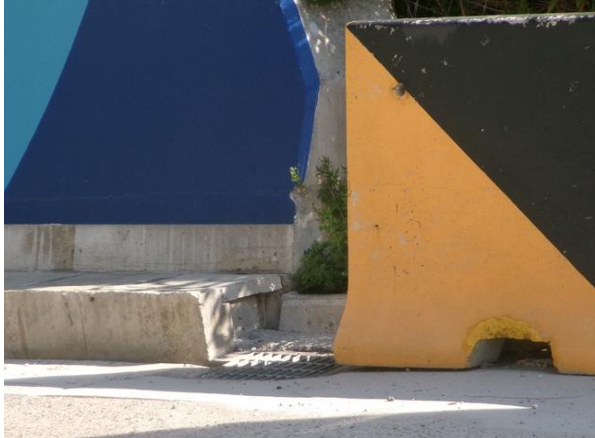
| 현 황 | 시점측 갯문 파손 | 현 황 | 중점측 갯문 배수로 상태양호 |
| 원 인 | 외부 충격 | 원 인 | — |

갯문의 경우 시점측 하단부에 파손 손상이 조사되었으며, 외부 충격에 의한 것으로 판단된다. 손상부에 대해서는 손상 확대방지를 위한 보수가 필요한 것으로 판단된다.

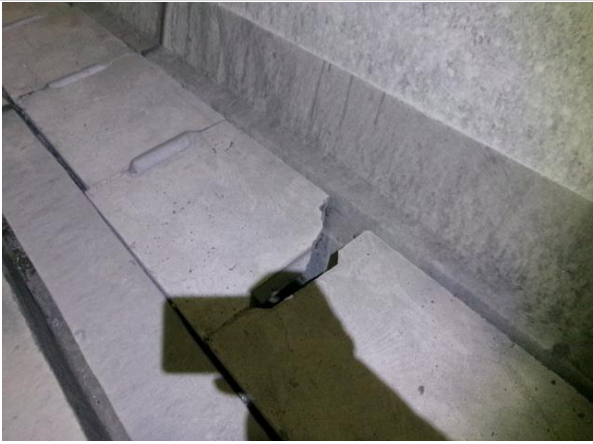
| 현 황 | S40 공동구 덮개 파손 | 현 황 | S08 공동구 균열(cw=0.3mm미만) |
| 원 인 | 공용중 외부충격 | 원 인 | 건조수축, 온도변화 |

공동구는 균열이 일부 확인되었으며, 공용중 외부 충격 등에 의해 파손, 덮개 파손 등이 조사되었다. 기 발생한 손상은 점검자의 안전사고 예방차원에서 파손된 덮개에 대해서는 교체가 바람직 할 것으로 판단되며, 그 외 손상에 대해서도 보수를 실시하는 것이 바람직하다.
