# 금촌터널(서울,문산)

## 4. 금촌터널(서울,문산)

### 4.1 시설물의 개요

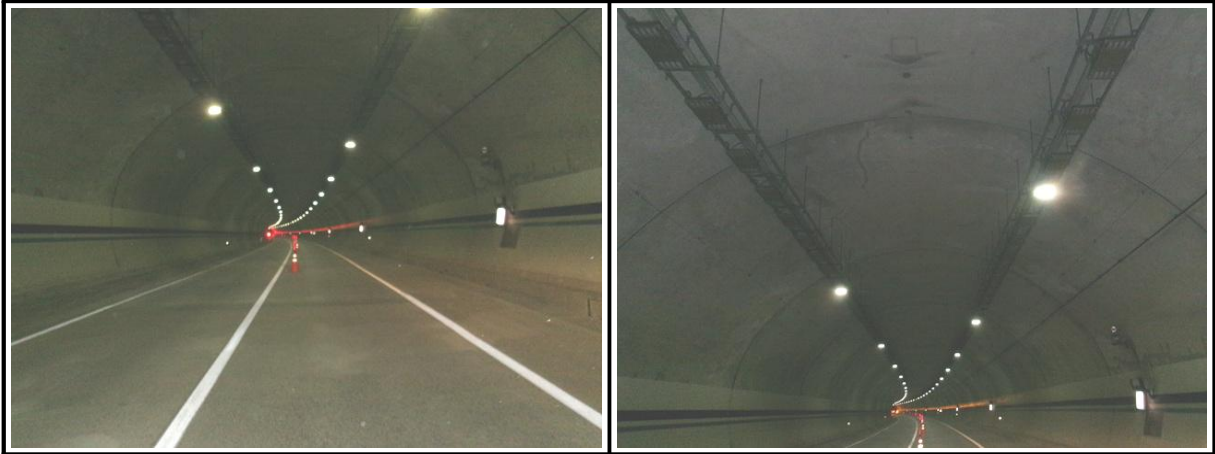
【사진 4.3.1】 라이닝 천단부 전경

- 천단부는 균열 및 보수부 재균열( $cw=0.3\text{mm}$ 미만, 이상), 조인트부 들뜸 및 재들뜸, 백태 손상이 조사되었다. 또한, 금회 현장조사에서 고소차를 통한 근접조사로 인해 재균열 손상이 다수 조사된 것으로 확인되었다.

- 천단부에 발생한 주요손상은 균열 및 재균열 등이 조사되었으며, 균열은 경화된 이후 온도변화에 따른 건조수축에 의한 구속과 시공초기에 발생한 비구조적 균열로 판단된다. 기 발생한 균열 손상은 구조물의 안전성에는 미치는 영향은 적으나, 장기적으로 내구성 저하방지를 위한 표면보수, 주입보수 등의 적절한 조치가 필요하다.
- 조인트부에 발생한 들뜸 및 재들뜸의 경우 시공시 거푸집 조기탈형, 다짐불량, 온도변화에 의한 건조수축 등에 의해 발생한 손상으로 판단되며, 기 발생한 손상의 경우 구조물의 안전성을 저해할 만한 손상은 아니나, 내구성 확보 차원의 조치를 취하는 것이 바람직 할 것으로 판단된다.
- 백태 손상은 라이닝 시공흔적 부위에 외기의 침투로 인해 발생한 것으로 판단되며, 현재는 경미한 상태이나, 내구성 확보를 위한 보수를 실시하는 것이 바람직하다.

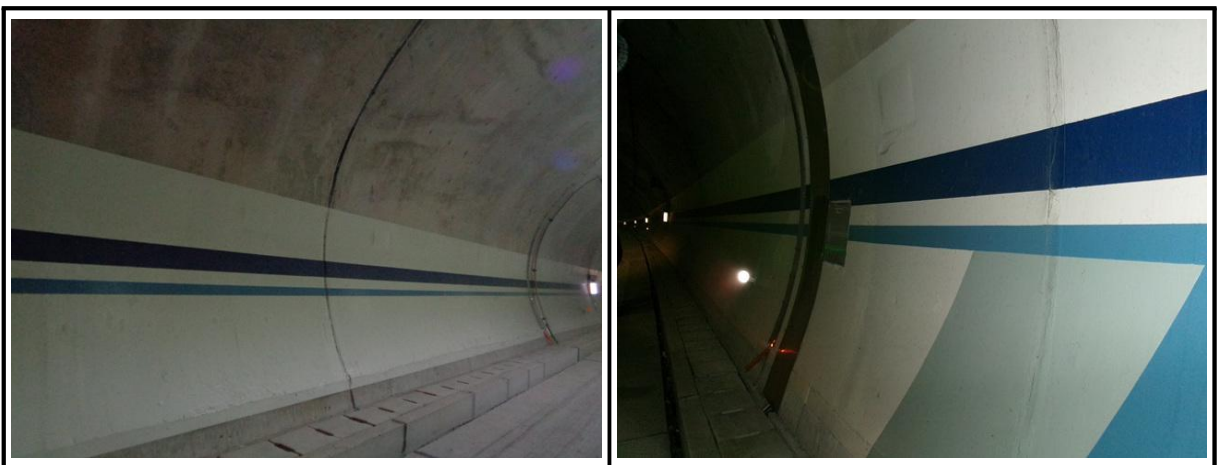
【사진 4.3.3】 라이닝 측벽부 전경

- 측벽부는 균열(폭 0.3mm미만) 손상이 주로 발생되었으며, 국부적으로 콘크리트 박리, 백태 손상이 조사되었다.

- 측벽부에 발생한 주요 손상은 균열이며, 국부적으로 조인트부 박리 등의 손상이 조사되었다. 기 발생한 손상은 시공초기 건조수축 및 표면 양생미흡, 거푸집 조기탈형, 다짐불량, 온도변화에 의한 신축작용 등에 의해 발생한 것으로 판단된다.
- 조사된 균열은 구조물의 안전성에는 영향이 없으나 내구성 저하 방지를 위한 표면보수 등의 조치가 필요하다.
- 조인트부에 발생한 박리는 콘크리트 라이닝의 내구성 저하방지를 위한 단면보수 등의 조치가 요구된다.

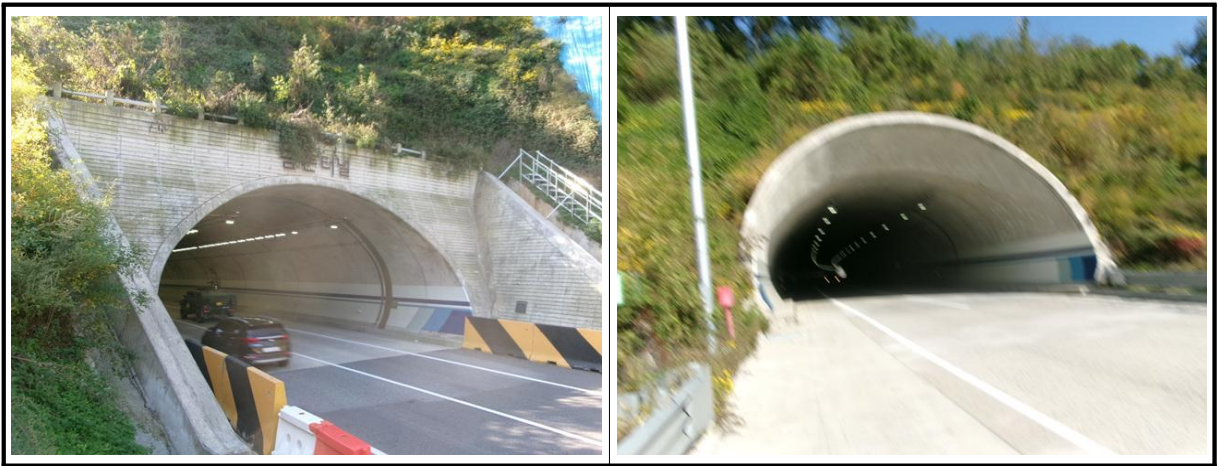
【사진 4.3.5】 갭문 전경

갭문 외관조사 결과, 대체로 양호한 것으로 조사되었으며, 일부 구간에서 경미한 손상이 발생한 것으로 조사되었다. 조사된 손상으로는 균열 및 망상균열, 재료분리 손상이 발생되었으며, 기 점검이후 신규 손상은 발생하지 않은 것으로 조사되었다.

갯문의 경우 균열, 망상균열, 재료분리 손상이 조사되었으며, 손상의 원인으로는 초기 건조 수축 및 시공미흡으로 판단되며, 내구성 확보를 위한 보수가 필요하다.

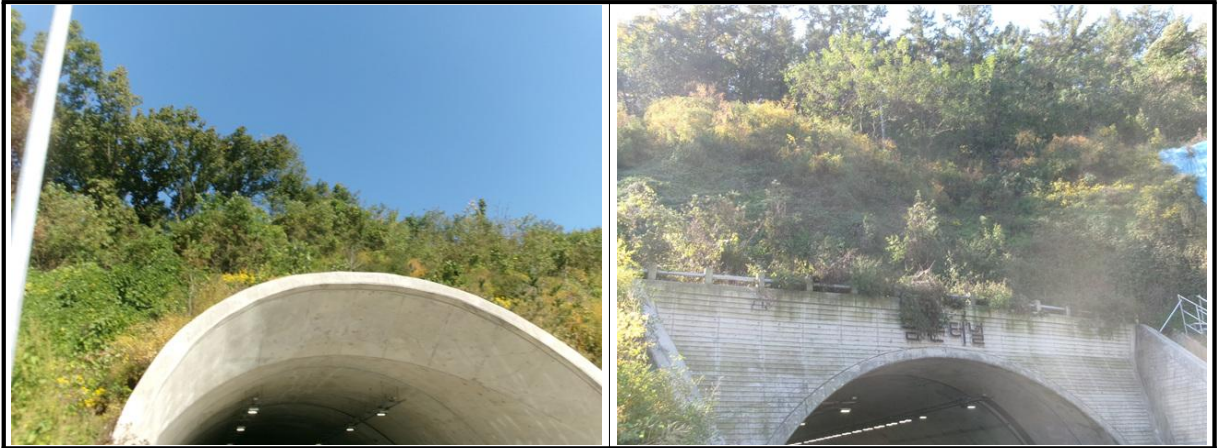
【사진 4.3.7】 사면 전경

사면 외관조사 결과, 터널 주변 사면에 초본류 및 목본류의 식생상태는 양호하며, 공용중 발생한 녹색토 유실은 임시보수를 실시하였다. 기 점검시 확인된 누수부는 현재는 스며있는 상태로 확인되었다.

갯문 주위 사면 상태는 양호한 상태이며, 현재 임시보수 구간은 추가 유실 및 미관을 고려한 조치가 필요한 것으로 판단된다. 또한, 누수부는 현재 스며있는 상태로, 시급한 조치보다는 지속적인 주의관찰을 실시한다.

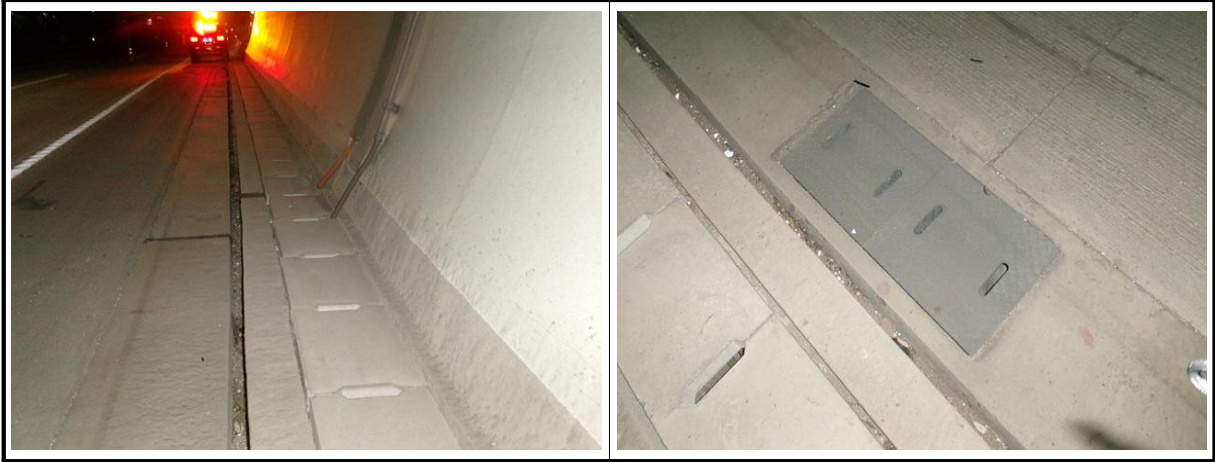
【사진 4.3.8】 공동구 및 배수시설 전경

공동구 및 배수시설 외관조사 결과, 공동구는 기 점검이후 균열, 덮개 파손 등의 손상이 조사되었으며, 배수시설의 경우 대체로 양호한 것으로 조사되었다.

공동구에 발생한 균열 및 덮개 파손은 시공초기 건조수축 및 공용중 외부충격 등에 의한 것으로 판단되며, 손상부는 내구성 확보 및 안전사고 예방차원에서 조치가 필요하다.

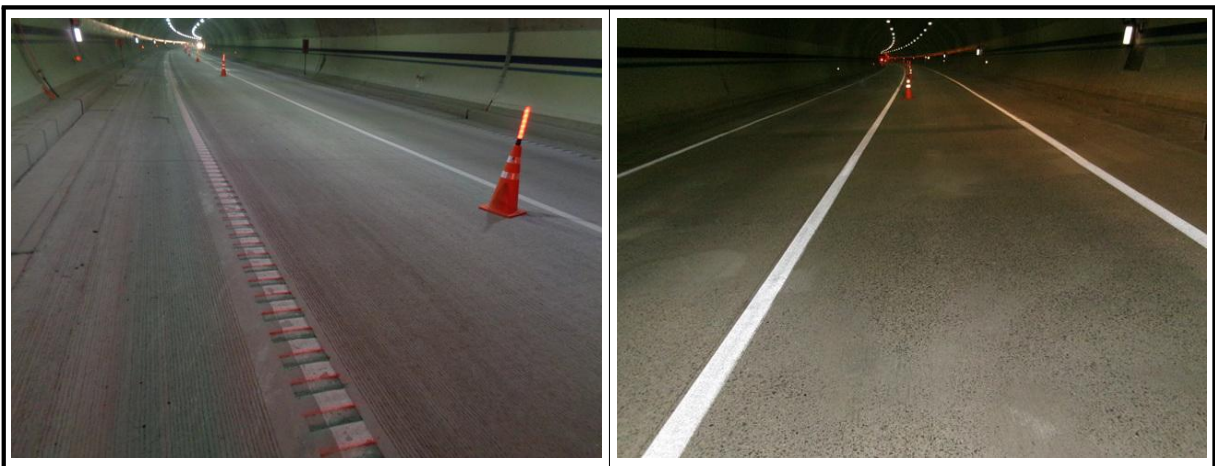
【사진 4.3.10】 포장부 전경

포장부 외관조사 결과, 전반적으로 손상이 없는 상태로 확인되었으며, 일부 구간에서 경미한 파손 손상이 조사되었다.

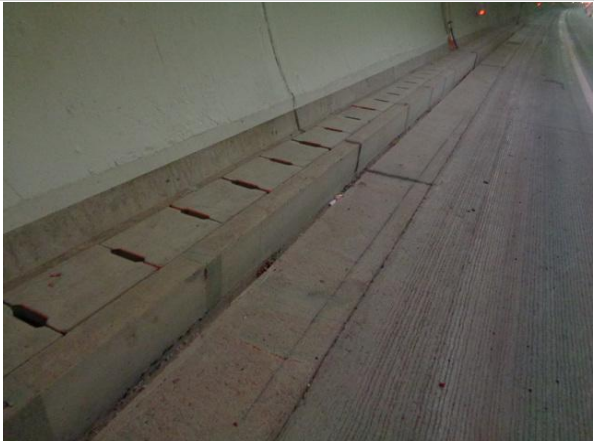
| 현 황 | S43 포장부 갓길측 파손 | 현 황 | 포장부 갓길측 전경 |

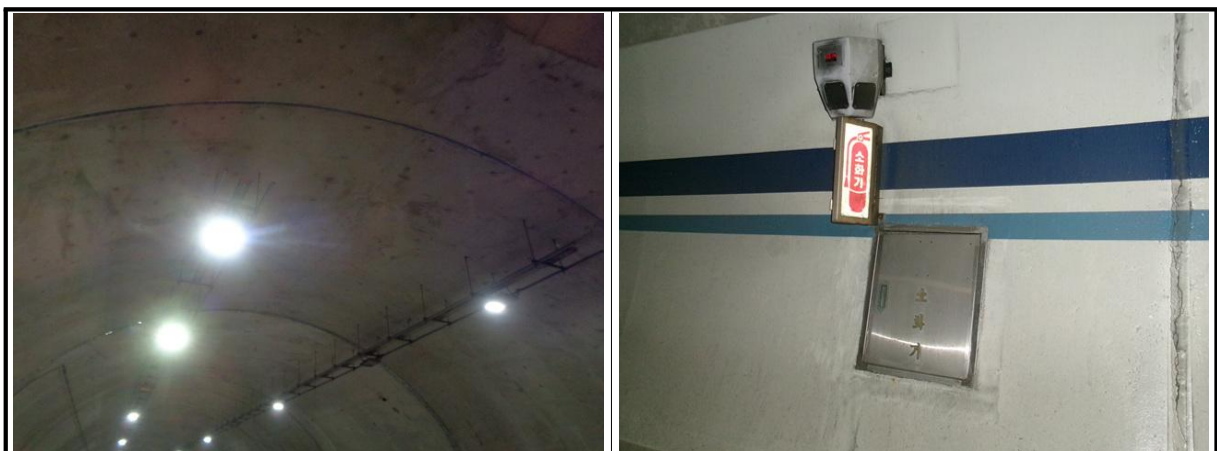
【사진 4.3.12】 기타 부속시설 전경

터널의 부속시설에 대한 외관조사 결과, 손상이 없는 양호한 상태인 것으로 조사되었으며, 추후 주기적인 점검을 통한 유지관리를 실시하여 현재 상태를 유지하는 것이 바람직 할 것으로 판단된다.

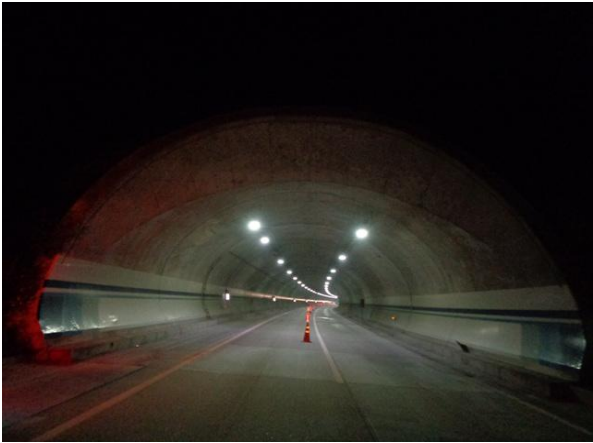
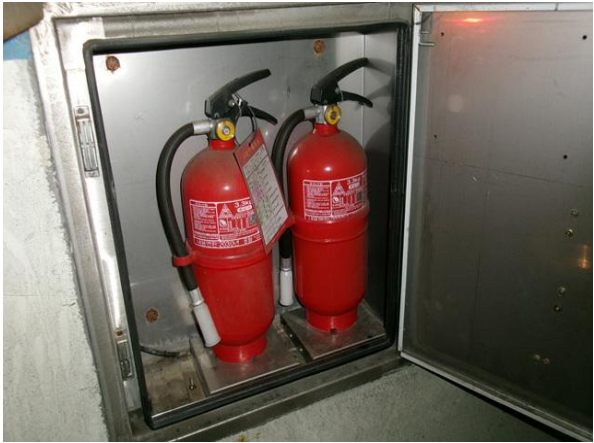
【사진 4.3.13】 기타 부속시설 손상현황

| 현 황 | 조명시설 상태양호 | 현 황 | 소화시설 상태양호 |

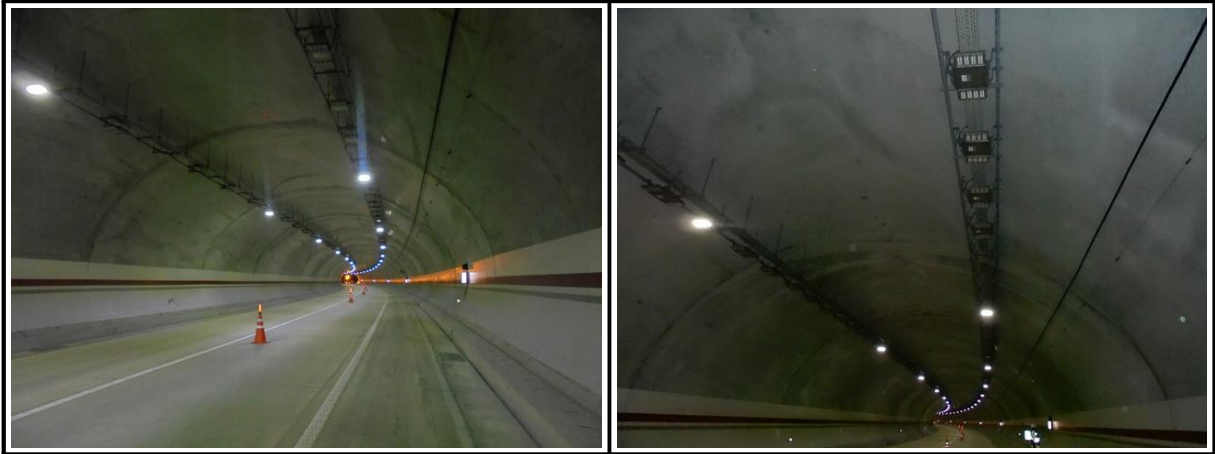
【사진 4.3.14】 라이닝 천단부 전경

- 천단부는 균열 및 재균열(폭 0.3mm미만, 이상), 백태, 국부적으로 콘크리트 들뜸 손상이 조사되었다.

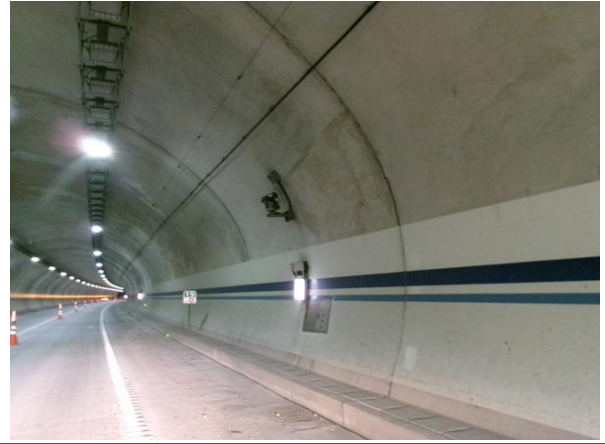
【사진 4.3.17】 라이닝 측벽부 손상현황

| 현 황 | S02 측벽부 백태 | 현 황 | 우측벽 상태양호 |
| 원 인 | 라이닝 표면 외기침투 | 원 인 | — |

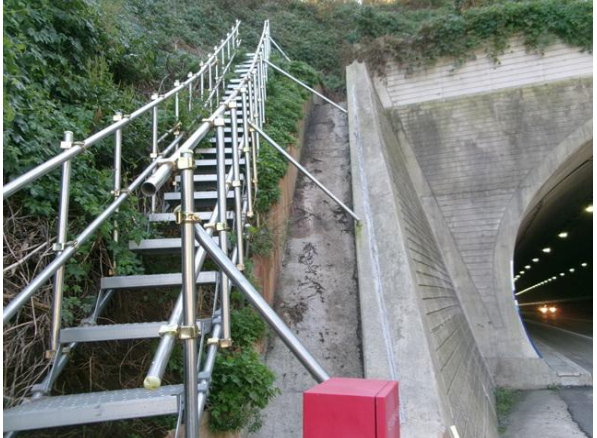
【사진 4.3.19】 갯문 손상현황

| 현 황 | 시점측 갯문 파손 | 현 황 | 중점측 갯문 배수로 상태양호 |
| 원 인 | 외부 충격 | 원 인 | — |

갯문의 경우 시점측 하단부에 파손 손상이 조사되었으며, 외부 충격에 의한 것으로 판단된다. 손상부에 대해서는 손상 확대방지를 위한 보수가 필요한 것으로 판단된다.

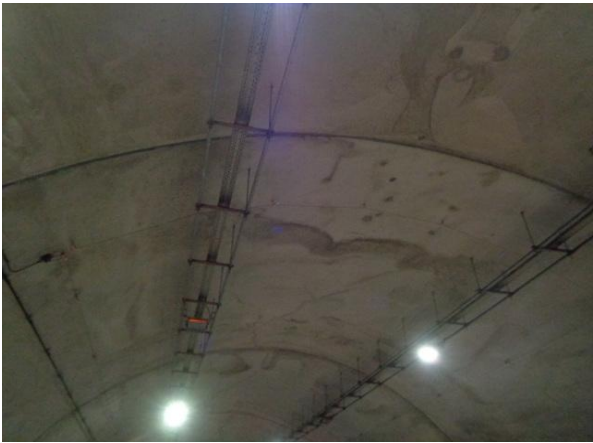
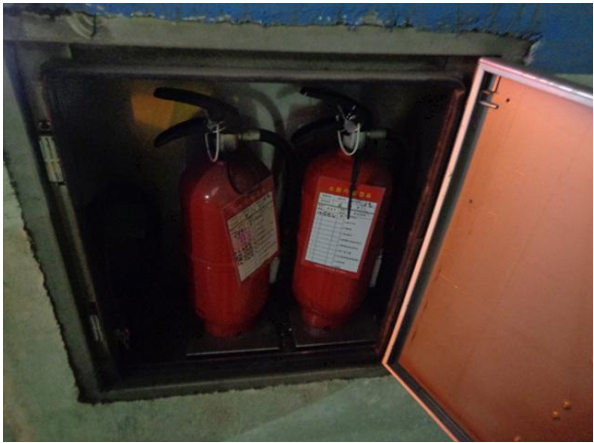
【사진 4.3.26】 기타 부속시설 손상현황

| 현 황 | 조명시설 상태양호 | 현 황 | 소화시설 상태양호 |

터널의 부속시설에 대한 외관조사 결과, 손상이 없는 양호한 상태인 것으로 조사되었으며, 추후 주기적인 점검을 통한 유지관리를 실시하여 현재 상태를 유지하는 것이 바람직 할 것으로 판단된다.

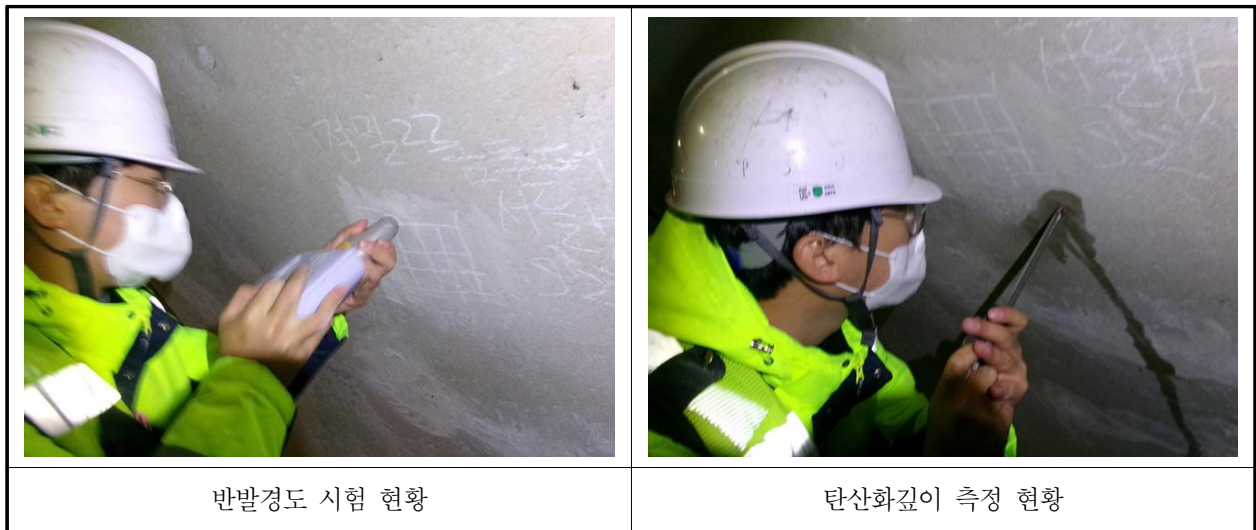
【사진 4.4.1】 콘크리트 내구성조사 현황

콘크리트 강도 등 시공정밀도 검증이 필요한 재료시험은 내구성 시험의 정확한 값을 얻기 위하여 접근성이 용이하고 콘크리트의 요철 및 곰보자국 등을 피하여 외관상 양호한 곳을 선정하여 내구성 시험을 실시하였다. 따라서 본 터널의 내구성 시험은 고소작업차를 이용하여 천단부 등의 주요부재를 중심으로 우선적으로 선정하여 시험위치를 정하였다.
