# 1. 보강토옹벽

(본선 STA.0+283~0+400)

## 손상현황 사진

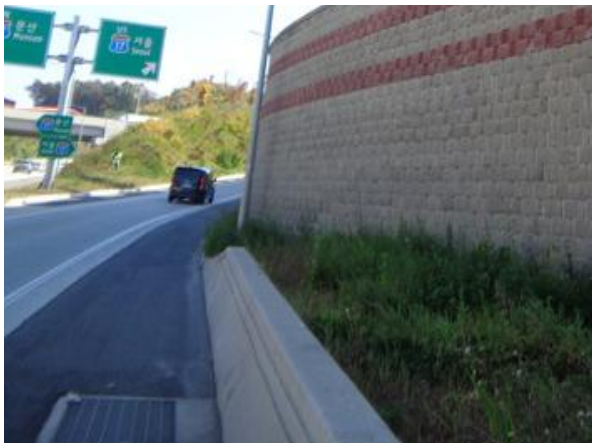
지반 기초부 상태양호

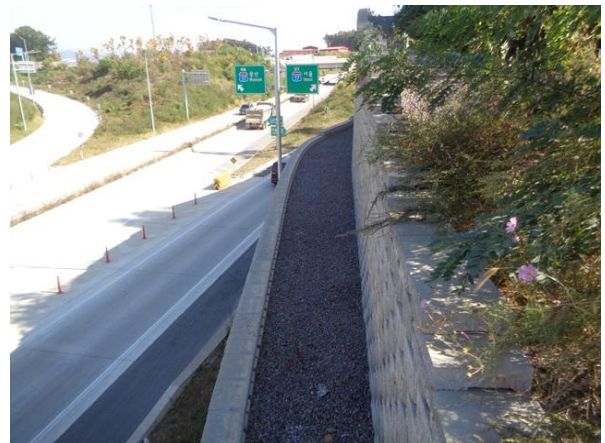
지반 기초부 상태양호

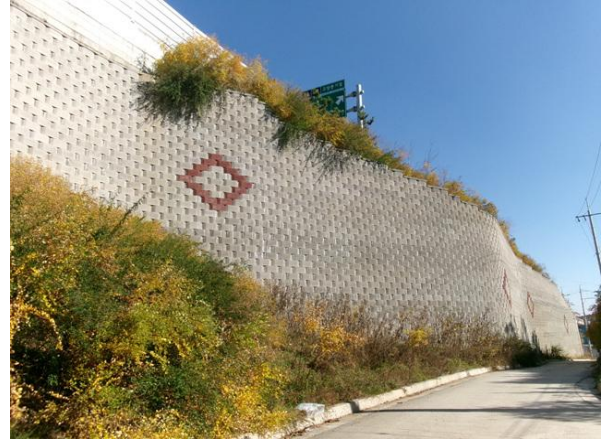
지반 기초부 상태양호

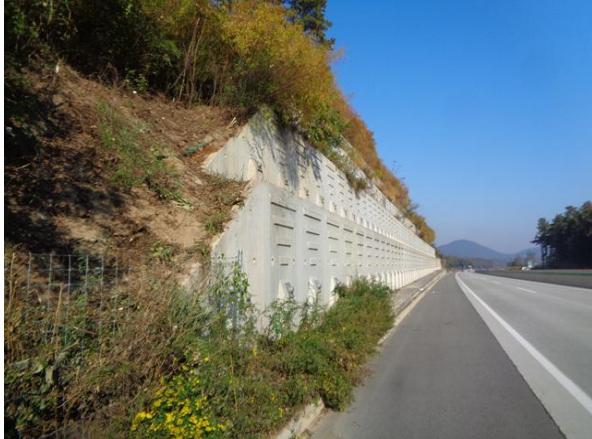
지반 기초부 상태양호

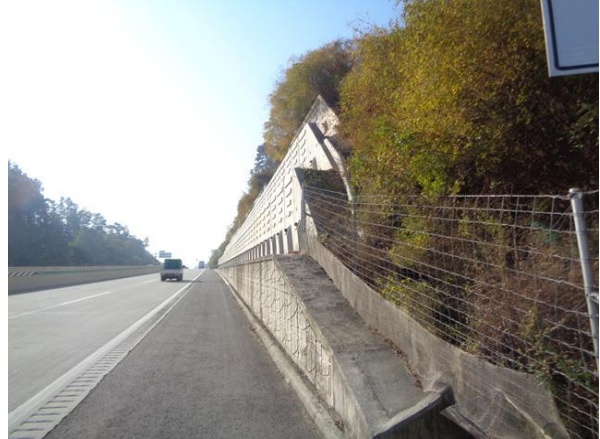
지반 기초부 상태양호

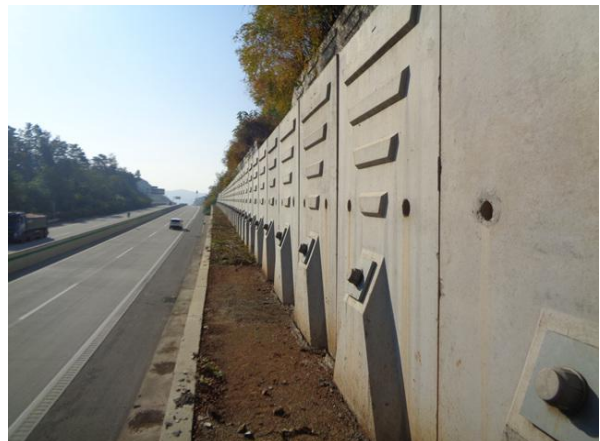
지반 기초부 상태양호

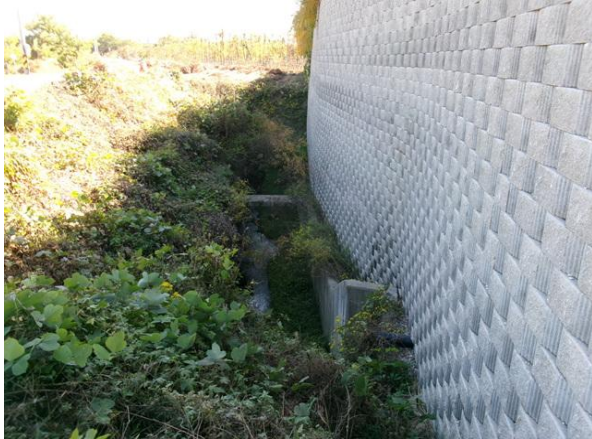
지반 기초부 상태양호
