## 2. 양성교[상]

## 2. 양성교(상)

양성교(상)는 총연장 240.0m, 폭 13.3m이며 경기도 안성시 양성면 석화리에 위치한 교량으로서, 2005년도에 준공되어 약 18년간 공용되고 있으며, 상부구조는 PSCI 형식으로 구성되어 있다.

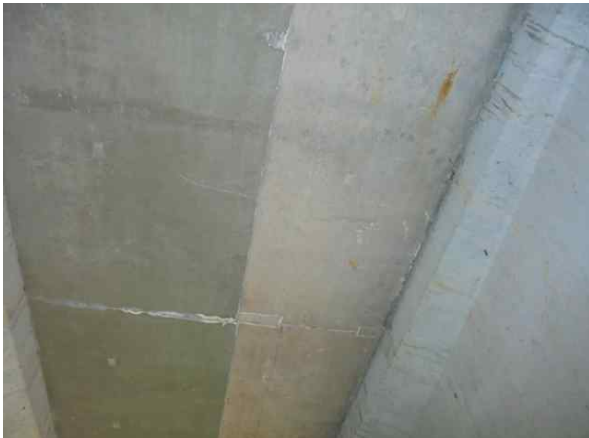
| 손상현황 | S1 균열(0.1mm/1.0m) | 손상현황 | S1 균열(0.1mm/1.6m) |
| 원 인 | 건조수축, 공용중 열화 등 | 원 인 | 건조수축, 공용중 열화 등 |

| 조치방안 | 주의관찰 | 조치방안 | 주의관찰 |

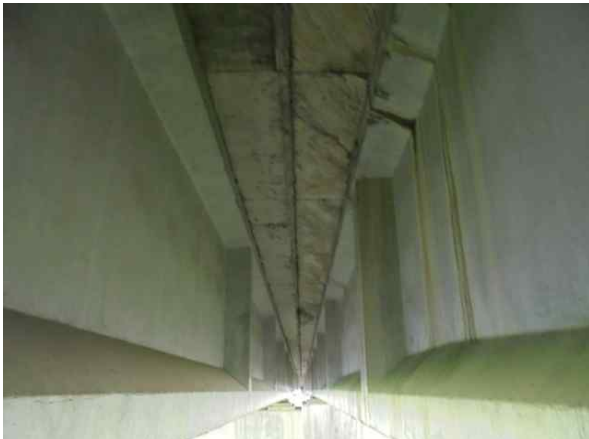
| 손상현황 | S1 물끓기흠 미시공 | 손상현황 | S2 균열(0.1mm/1.6m) |
| 원 인 | 시공미흡 | 원 인 | 건조수축, 공용중 열화 등 |

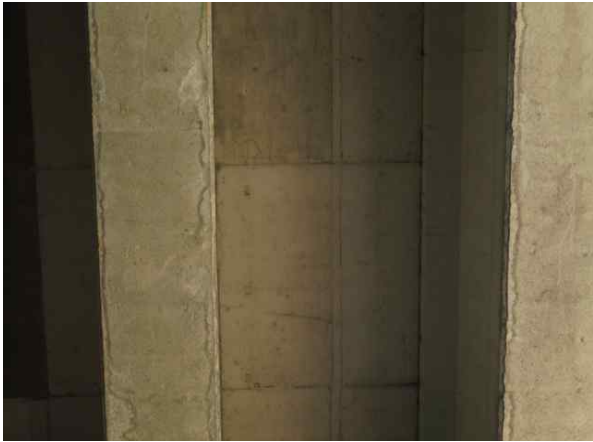
| 손상현황 | S4 재균열 (0.1mm/1.0m) | 손상현황 | S4 균열 보수 |
| 원 인 | 건조수축, 공용중 열화 등 | 원 인 | - |

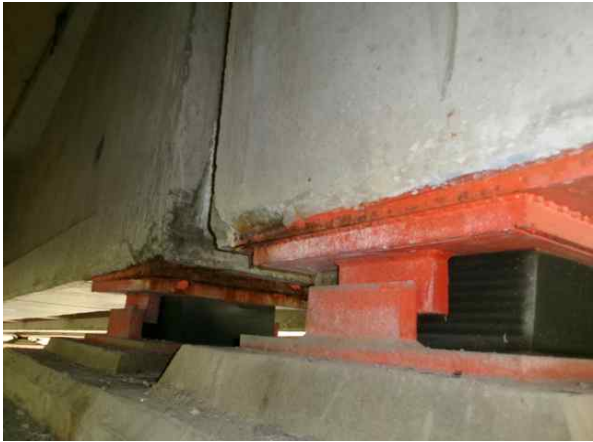
| 손상현황 | S3-G1 박락(0.1×0.3) | 손상현황 | S3-G1 백태(0.1×1.0) |
| 원 인 | 시공미흡, 공용중 열화 등 | 원 인 | 습기흡착 및 외부 우수유입 |

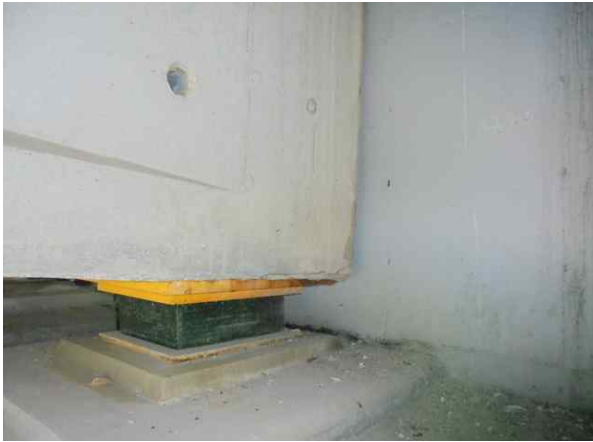
| 손상현황 | S8-G1 박락(0.1×0.8) | 손상현황 | S8-G2 박락 보수 |
| 원 인 | 시공미흡, 공용중 열화 등 | 원 인 | - |

| 조치방안 | 주의관찰 | 조치방안 | 보수상태 양호 |

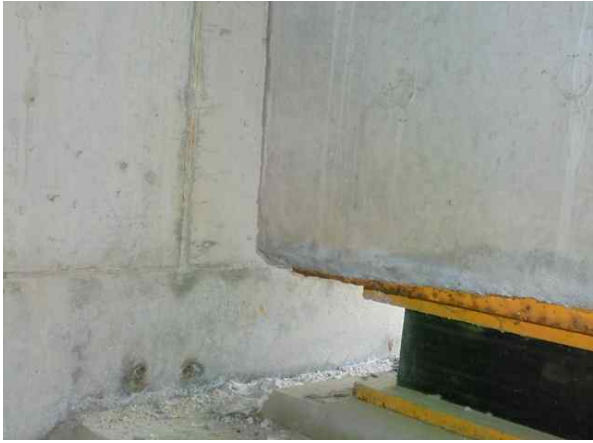
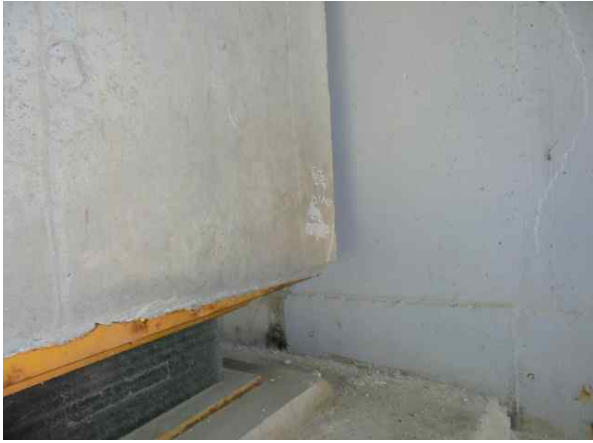
| 손상현황 | S8-G6 들뜸(1.0×0.1) | 손상현황 | S8-G6 들뜸(1.0×0.1) |
| 원 인 | 시공미흡, 공용중 열화 등 | 원 인 | 시공미흡, 공용중 열화 등 |

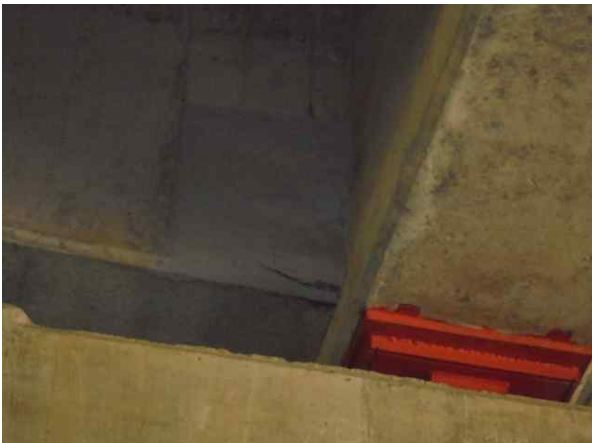
| 손상현황 | S2 보수부 박리(0.3×0.3) | 손상현황 | S2 보수부 들뜸(0.3×0.3) |
| 원 인 | 시공미흡 | 원 인 | 시공미흡 |

| 조치방안 | 주의관찰 | 조치방안 | 주의관찰 |

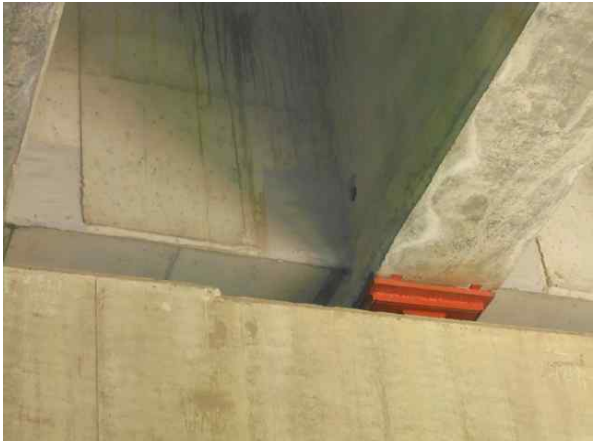
| 손상현황 | S2 보수부 들뜸(0.3×0.3) | 손상현황 | S3 재균열 보수 |
| 원 인 | 시공미흡 | 원 인 | - |

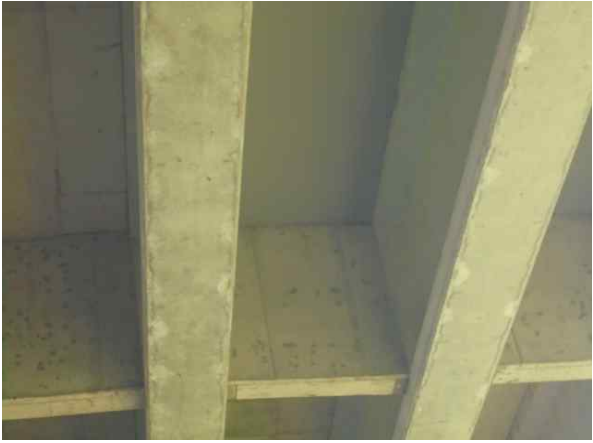
| 손상현황 | S6 재균열(0.3mm/0.1m) | 손상현황 | S6 박락(0.5×0.1) |
| 원 인 | 건조수축, 공용중 열화 등 | 원 인 | 시공미흡, 외부충격 등 |

| 조치방안 | 주의관찰 | 조치방안 | 주의관찰 |

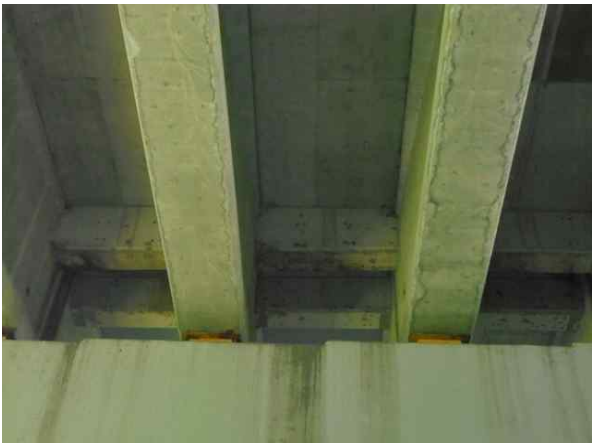
| 손상현황 | S6 누수흔적(0.3×0.5) | 손상현황 | S7 박리(0.3×1.0) |
| 원 인 | 습기흡착 및 외부 우수유입 | 원 인 | 시공미흡, 외부충격 등 |

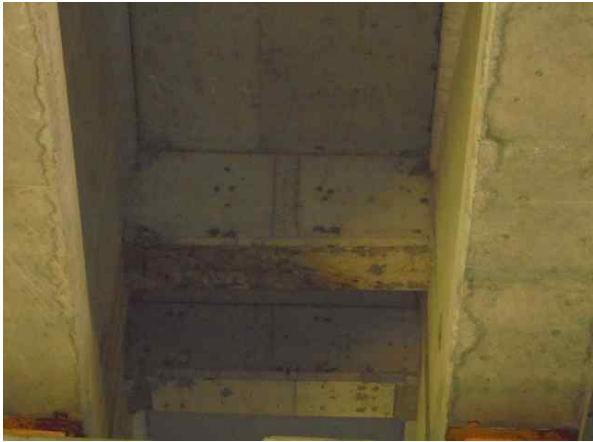
| 손상현황 | S7 박리(0.3×1.0) | 손상현황 | S7 보수부 박락(0.3×0.3) |
| 원 인 | 시공미흡, 외부충격 등 | 원 인 | 보수미흡 |

| 조치방안 | 주의관찰 | 조치방안 | 주의관찰 |

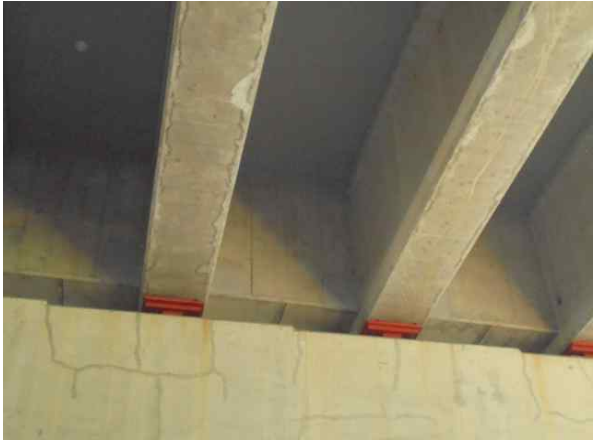
| 손상현황 | S7 보수부 들뜸(0.3×0.3) | 손상현황 | S7 박리(0.3×1.0) |
| 원 인 | 보수미흡 | 원 인 | 시공미흡, 외부충격 등 |

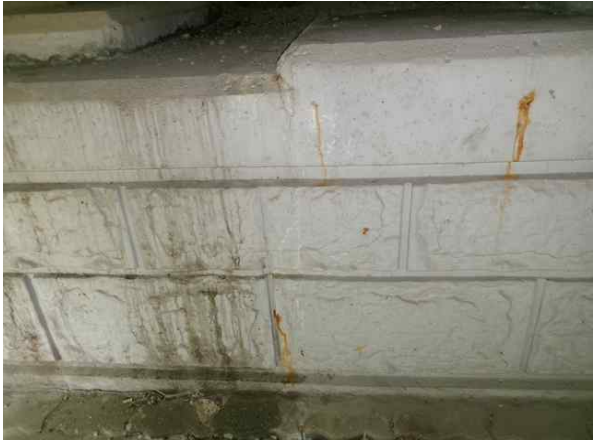
| 손상현황 | A1 균열 (0.2mm/0.6m) | 손상현황 | A1 점검계단 고사목적치 |
| 원 인 | 건조수축, 장기공용 등 | 원 인 | — |

| 조치방안 | 주의관찰 | 조치방안 | 정비 |

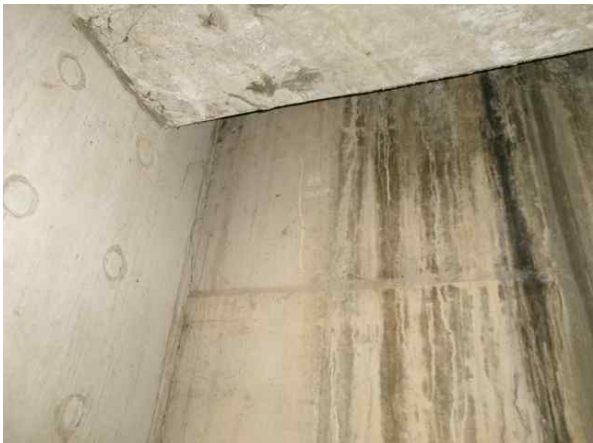
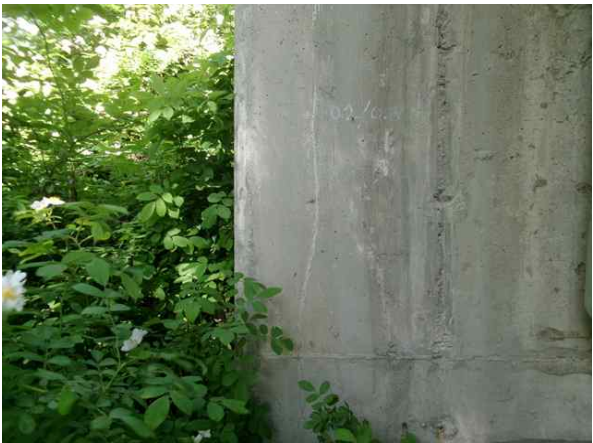
| 손상현황 | A1 균열(0.2mm/0.4m) | 손상현황 | A1 균열(0.2mm/0.8m) |
| 원 인 | 건조수축, 장기공용 등 | 원 인 | 건조수축, 장기공용 등 |

| 조치방안 | 주의관찰 | 조치방안 | 주의관찰 |

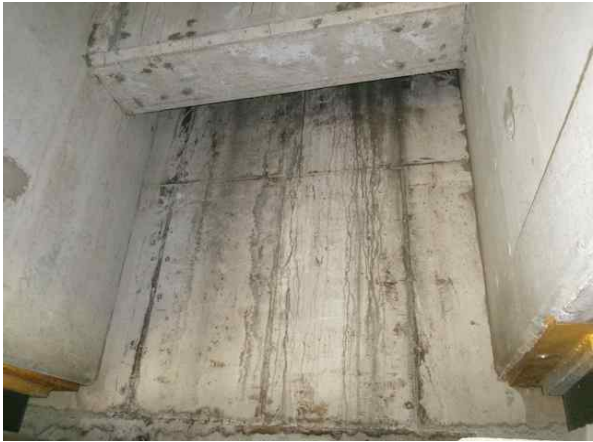
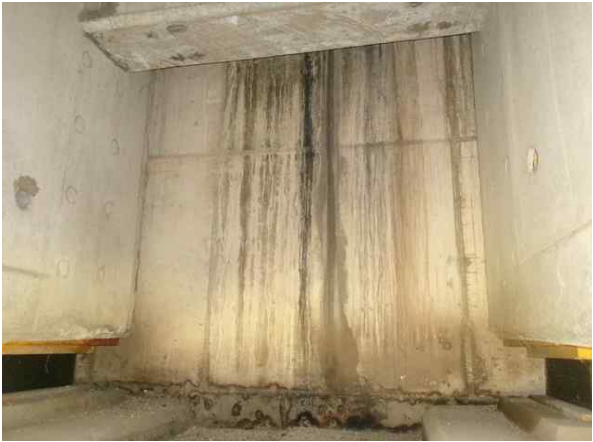
| 손상현황 | A1 표면오염(1.0×2.0) | 손상현황 | A1 표면오염(1.5×2.5) |
| 원 인 | 외부 우수유입 | 원 인 | 외부 우수유입 |

| 조치방안 | 주의관찰 | 조치방안 | 주의관찰 |

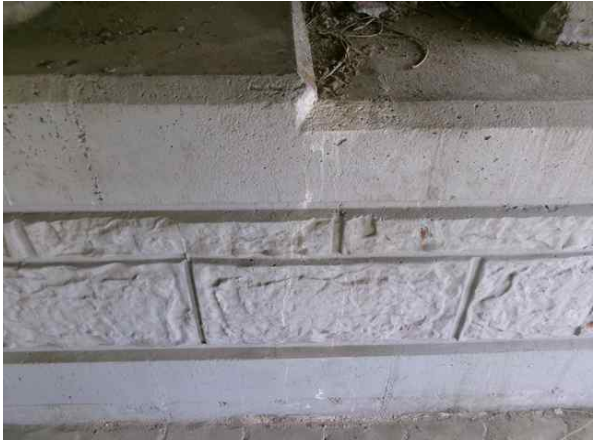
| 손상현황 | A2 균열(0.2mm/0.6m) | 손상현황 | A1 체수흔적(2.8×1.5) |
| 원 인 | 건조수축, 장기공용 등 | 원 인 | 외부 우수유입 |

| 조치방안 | 주의관찰 | 조치방안 | 주의관찰 |

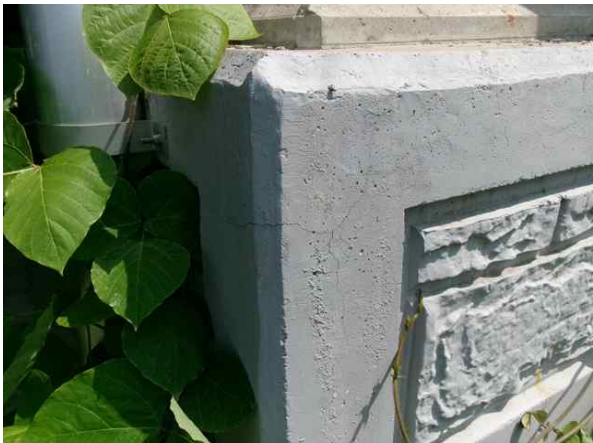
| 손상현황 | A2 균열(0.3mm/0.3m) | 손상현황 | A2 법면배수로 하부 토사유실(1.5×1.2) |
| 원 인 | 건조수축, 장기공용 등 | 원 인 | 외부 우수 및 토사유입 |

| 조치방안 | 주의관찰 | 조치방안 | 배수로 설치 |

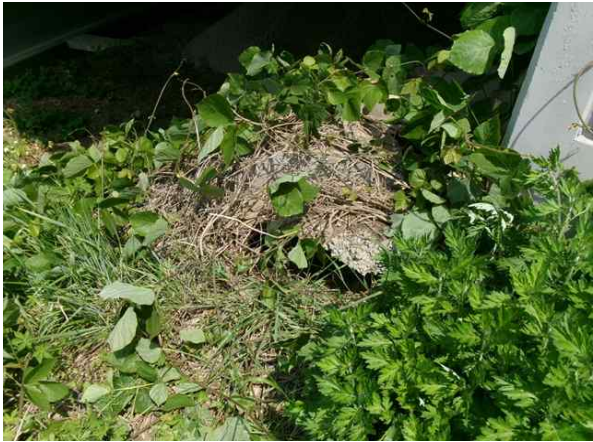
| 손상현황 | A2 법면배수로 하부 토사유실(1.5×1.2) | 손상현황 | A2 점검계단 미설치 |
| 원 인 | 외부 우수 및 토사유입 | 원 인 | 시공미흡 |

| 조치방안 | 배수로 설치 | 조치방안 | 주의관찰 |

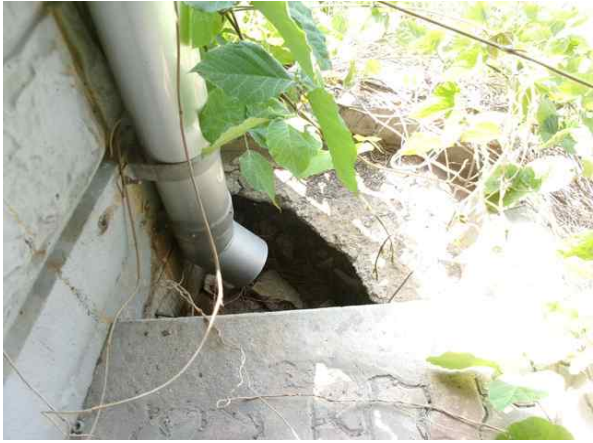
| 손상현황 | A2 집수정 바닥콘크리트 파손(0.9×0.7) | 손상현황 | A2 균열(0.2mm/0.9m) |
| 원 인 | 시공미흡, 장기공용 등 | 원 인 | 건조수축, 장기공용 등 |

| 조치방안 | 배수로 설치 | 조치방안 | 주의관찰 |

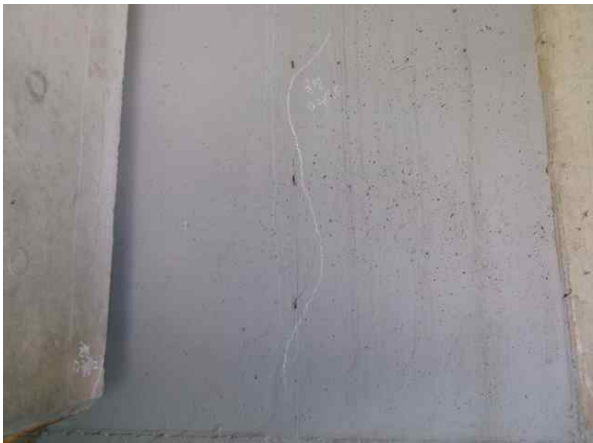
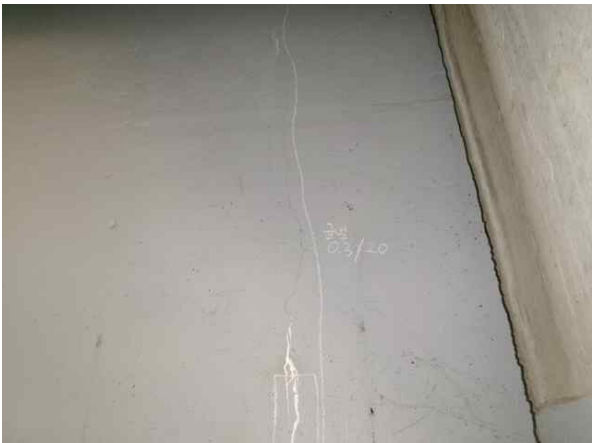
| 손상현황 | A2 균열(0.2mm/1.0m) | 손상현황 | A2 균열(0.3mm/2.0m) |
| 원 인 | 건조수축, 장기공용 등 | 원 인 | 건조수축, 장기공용 등 |

| 조치방안 | 주의관찰 | 조치방안 | 주의관찰 |

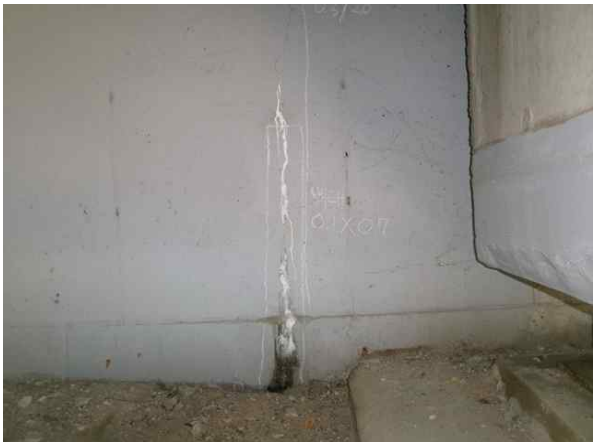
| 손상현황 | A2 균열부백태(0.1×0.7) | 손상현황 | A2 누수흔적(0.6×2.0) |
| 원 인 | 손상부 우수유입 | 원 인 | 우수유입 |

| 조치방안 | 주의관찰 | 조치방안 | 주의관찰 |

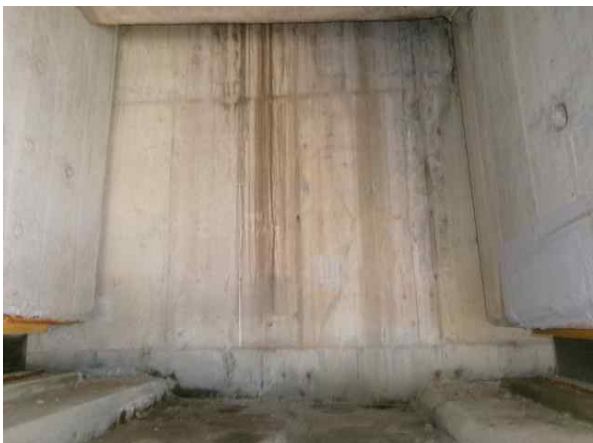
| 손상현황 | A2 누수흔적(1.0×2.0) | 손상현황 | A2 균열(0.2mm/1.5m) |
| 원 인 | 우수유입 | 원 인 | 건조수축, 장기공용 등 |

| 조치방안 | 주의관찰 | 조치방안 | 주의관찰 |

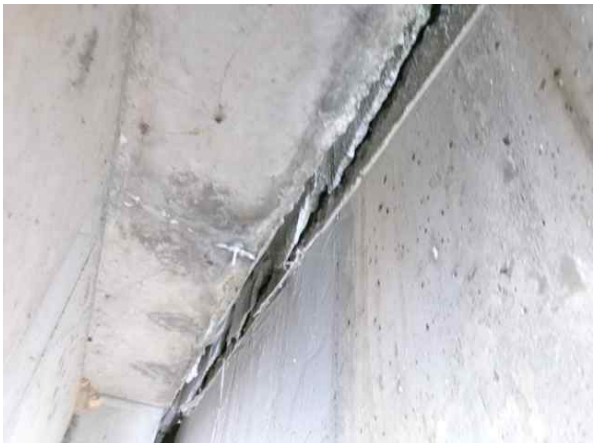
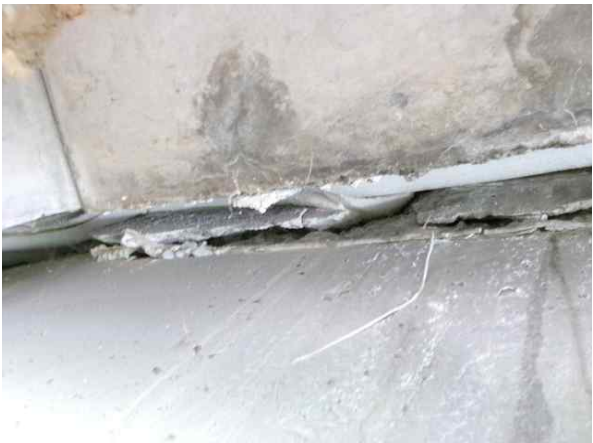
| 손상현황 | A2 파손(2.0×1.0) | 손상현황 | A2 파손(2.0×1.0) |
| 원 인 | 장기공용, 시공미흡 등 | 원 인 | 장기공용, 시공미흡 등 |

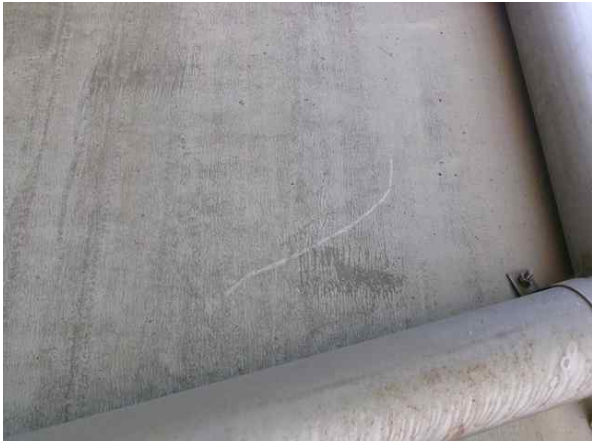
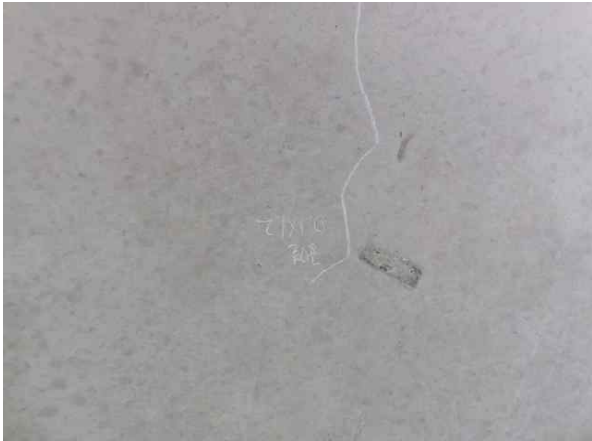
| 손상현황 | P1 코핑부 균열(0.2mm/0.4m) | 손상현황 | P1 코핑부 균열(0.2mm/2.4m) |
| 원 인 | 건조수축, 다짐미흡 등 | 원 인 | 건조수축, 다짐미흡 등 |

| 조치방안 | 주의관찰 | 조치방안 | 주의관찰 |

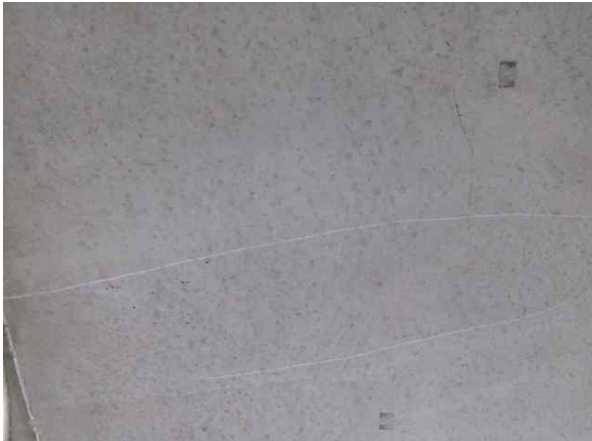
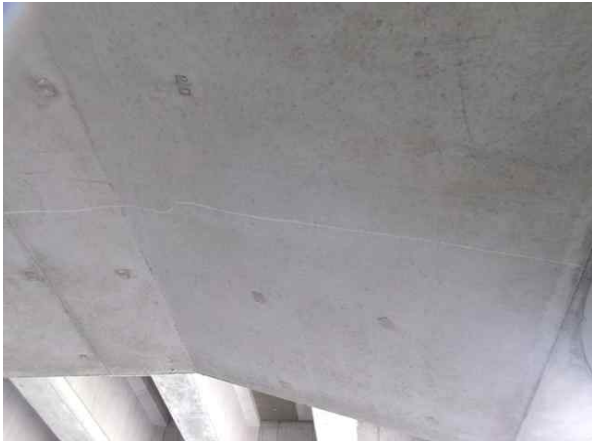
| 손상현황 | P2 코핑부 균열(0.2mm/1.5m) | 손상현황 | P2 코핑부 균열(0.2mm/4.0m) |
| 원 인 | 건조수축, 다짐미흡 등 | 원 인 | 건조수축, 다짐미흡 등 |

| 조치방안 | 주의관찰 | 조치방안 | 주의관찰 |

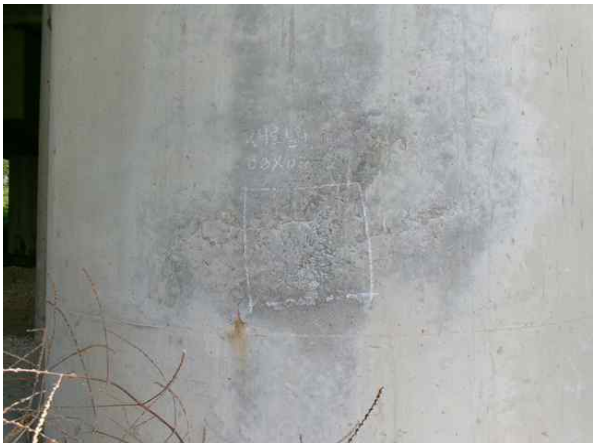
| 손상현황 | P3 기둥부 재료분리(0.3×0.3) | 손상현황 | P3 기둥부 굽힘(0.2×0.8) |
| 원 인 | 장기공용, 다짐미흡, 시공미흡 등 | 원 인 | 외부충격 |

| 조치방안 | 주의관찰 | 조치방안 | 주의관찰 |

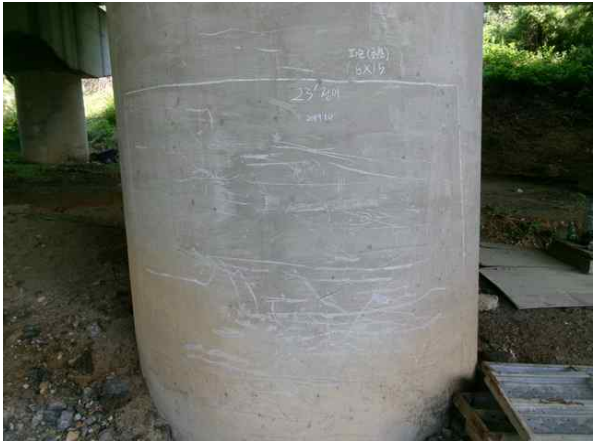
| 손상현황 | P3 기둥부 굽힘(1.6×1.5) | 손상현황 | P3 코핑부 누수흔적(0.3×2.5) |
| 원 인 | 외부충격 | 원 인 | 외부 우수유입 |

| 조치방안 | 주의관찰 | 조치방안 | 주의관찰 |

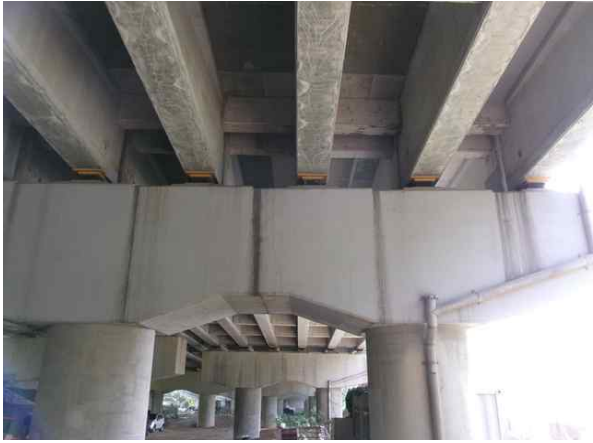
| 손상현황 | P3 코핑부 누수흔적(0.5×2.5) | 손상현황 | P3 코핑부 상면 폐콘크리트 적치 |
| 원 인 | 외부 우수유입 | 원 인 | 시공시 정리 미흡 |

| 조치방안 | 주의관찰 | 조치방안 | 주의관찰 |

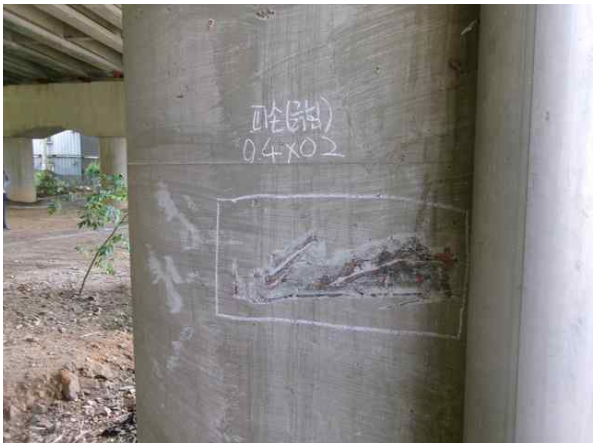
| 손상현황 | P4 기둥부 균열(0.4×0.2) | 손상현황 | P4 코핑부 재료분리(4.0×0.1) |
| 원 인 | 외부충격 | 원 인 | 장기공용, 다짐미흡, 시공미흡 등 |

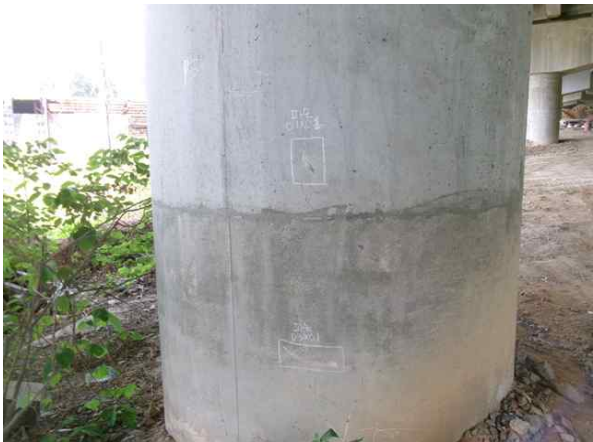
| 손상현황 | P5 기둥부 파손(0.1×0.1) | 손상현황 | P5 코핑부 균열(0.2mm/0.6m) |
| 원 인 | 외부충격 | 원 인 | 건조수축, 다짐미흡 등 |

| 조치방안 | 주의관찰 | 조치방안 | 주의관찰 |

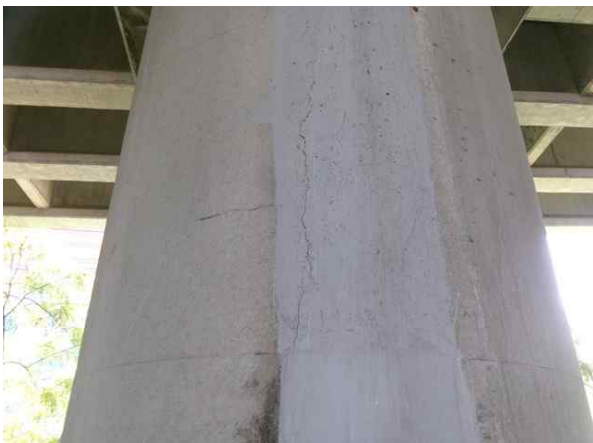
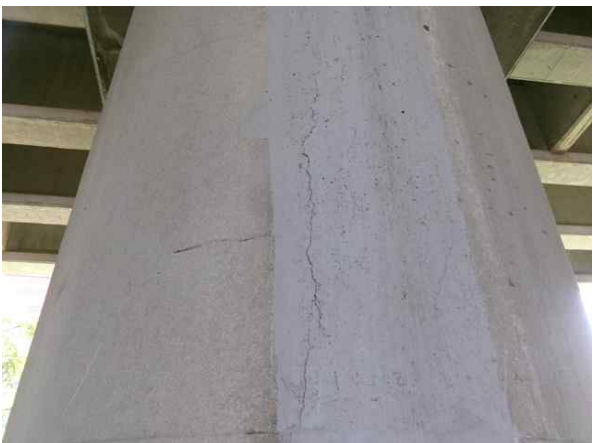
| 손상현황 | P6 기둥부 재균열(0.3mm/1.0m) | 손상현황 | P6 기둥부 재균열(0.3mm/1.0m) |
| 원 인 | 보수미흡 | 원 인 | 보수미흡 |

| 조치방안 | 주의관찰 | 조치방안 | 주의관찰 |

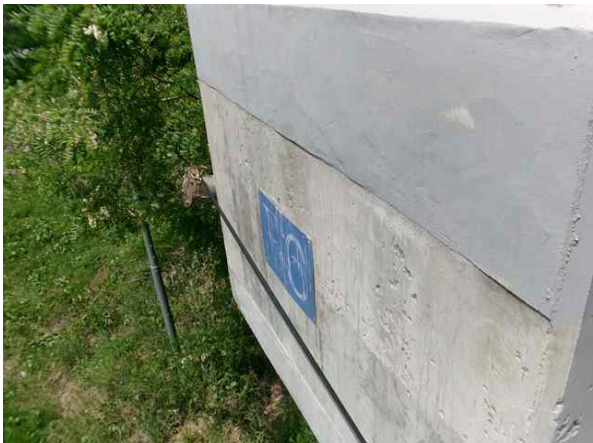
| 손상현황 | P6 코핑부 누수흔적(0.2×2.0) | 손상현황 | P6 코핑부 박리(0.4×1.5) |
| 원 인 | 외부 우수유입 | 원 인 | 시공미흡, 다짐미흡 등 |

| 조치방안 | 주의관찰 | 조치방안 | 주의관찰 |

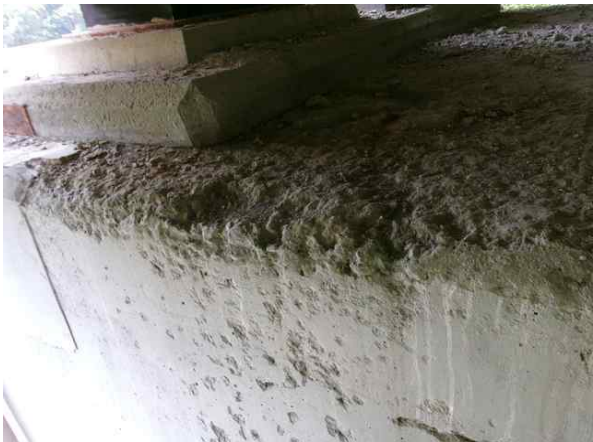
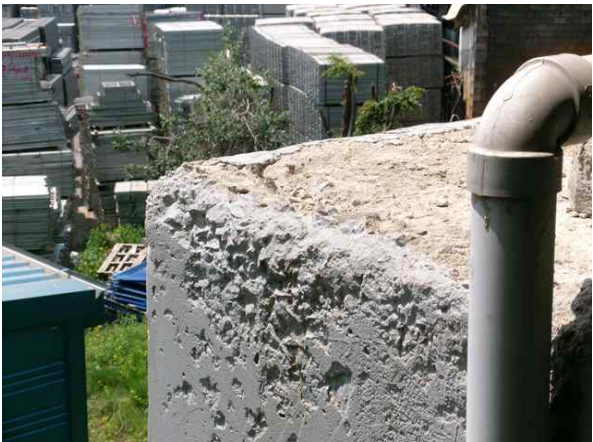
| 손상현황 | P6 코핑부 박리(0.6×2.5) | 손상현황 | P6 코핑부 박리(2.5×0.5) |
| 원 인 | 시공미흡, 다짐미흡 등 | 원 인 | 시공미흡, 다짐미흡 등 |

| 조치방안 | 주의관찰 | 조치방안 | 주의관찰 |

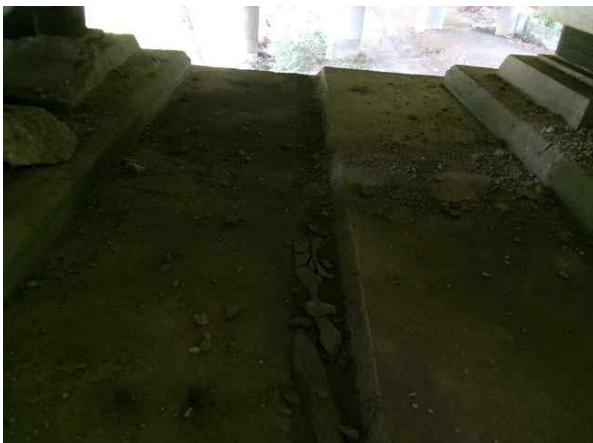
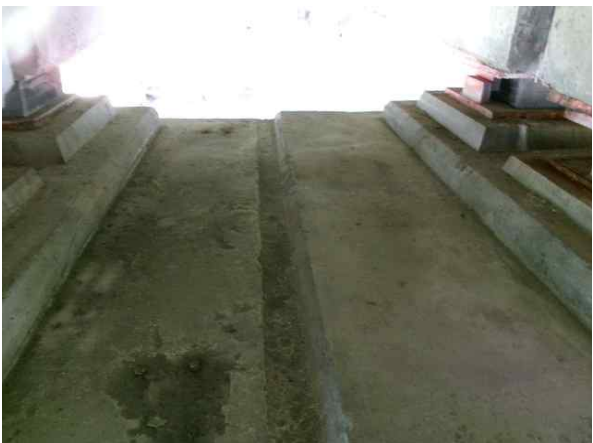
| 손상현황 | P6 코핑부 상면 체수(0.5×2.5) | 손상현황 | P6 코핑부 상면 체수1.2×2.5) |
| 원 인 | 외부 우수유입 | 원 인 | 외부 우수유입 |

| 조치방안 | 주의관찰 | 조치방안 | 주의관찰 |

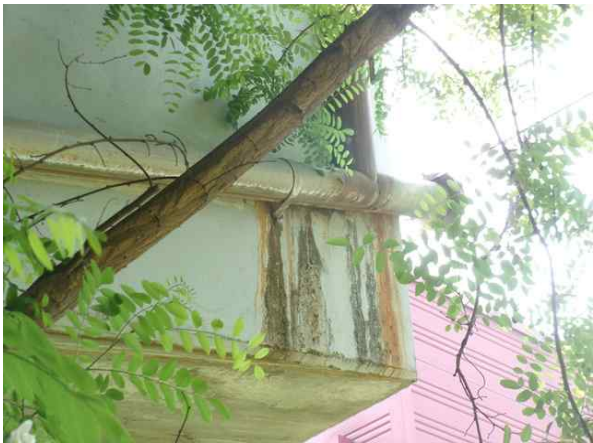
| 손상현황 | P6 코핑부 누수흔적(0.8×0.8) | 손상현황 | P6 코핑부 재료분리(0.4×0.3) |
| 원 인 | 외부 우수유입 | 원 인 | 다짐미흡, 시공미흡 등 |

| 조치방안 | 주의관찰 | 조치방안 | 주의관찰 |

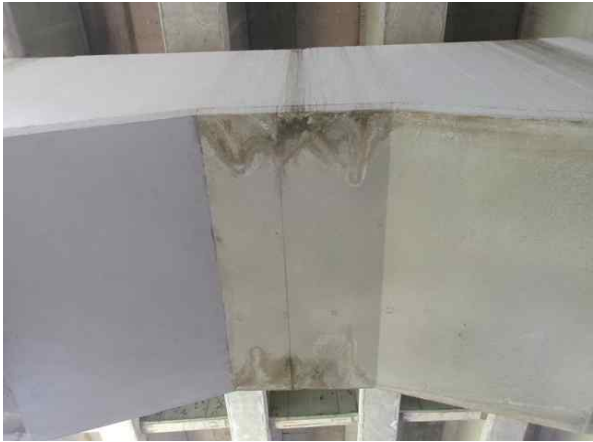
| 손상현황 | P6 코핑부 누수흔적(1.0×0.5) | 손상현황 | P6 코핑부 하면 철근노출(0.1×0.1) |
| 원 인 | 외부 우수유입 | 원 인 | 피복부족, 시공미흡 등 |

| 조치방안 | 주의관찰 | 조치방안 | 주의관찰 |

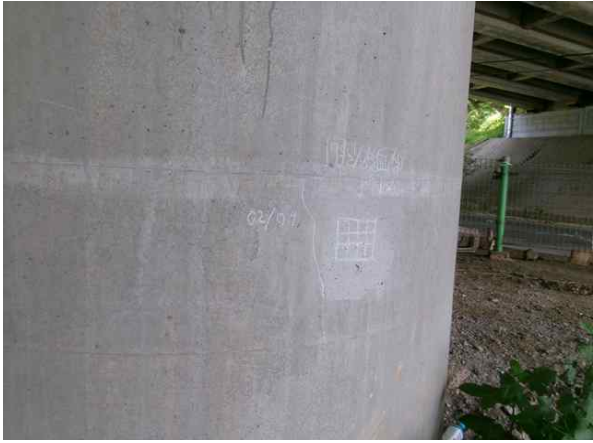
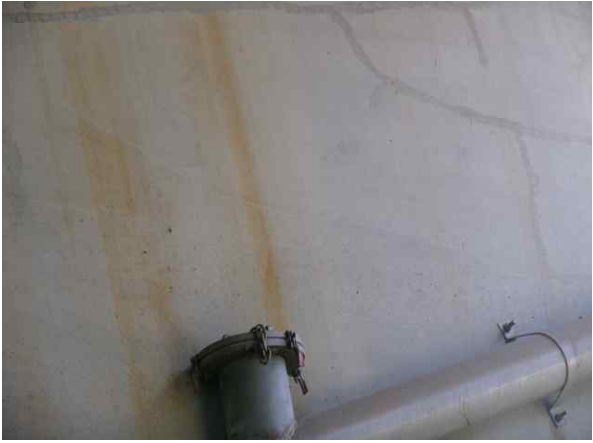
| 손상현황 | P7 코핑부 균열(0.2mm/0.4m) | 손상현황 | P7 코핑부 균열(0.2mm/1.5m) |
| 원 인 | 건조수축, 다짐미흡 등 | 원 인 | 건조수축, 다짐미흡 등 |

| 조치방안 | 주의관찰 | 조치방안 | 주의관찰 |

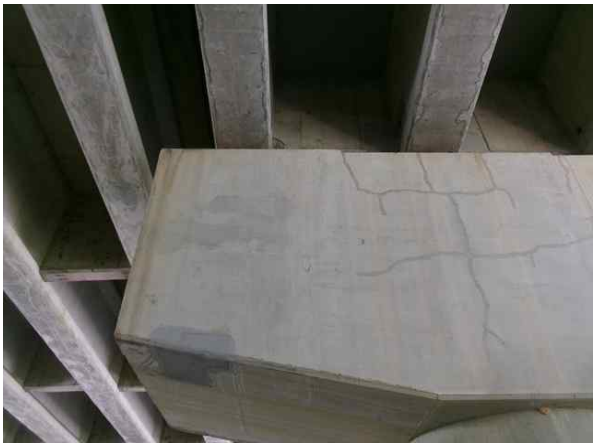
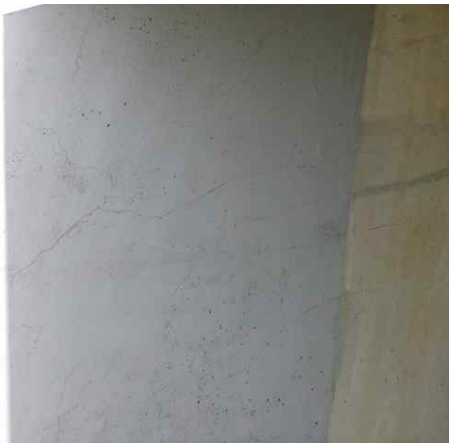
| 손상현황 | P7 코핑부 망상균열(1.5×2.5) | 손상현황 | P7 코핑부 망상균열(1.6×2.0) |
| 원 인 | 건조수축, 다짐미흡 등 | 원 인 | 건조수축, 다짐미흡 등 |

| 조치방안 | 주의관찰 | 조치방안 | 주의관찰 |

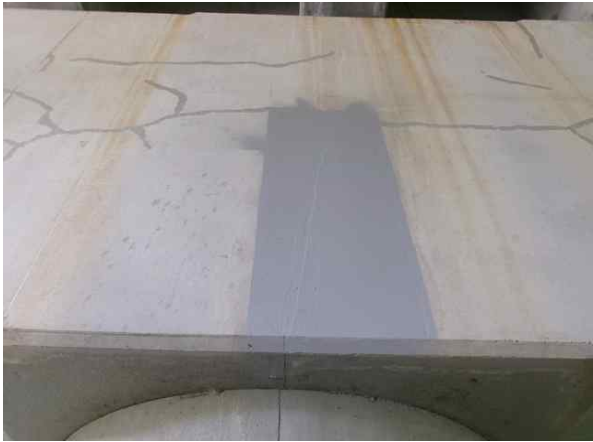
| 손상현황 | P7 코핑부 재균열(0.2mm/1.2m) | 손상현황 | P7 코핑부 균열(0.2mm/1.0m) |
| 원 인 | 건조수축, 다짐미흡 등 | 원 인 | 건조수축, 다짐미흡 등 |

| 조치방안 | 주의관찰 | 조치방안 | 주의관찰 |

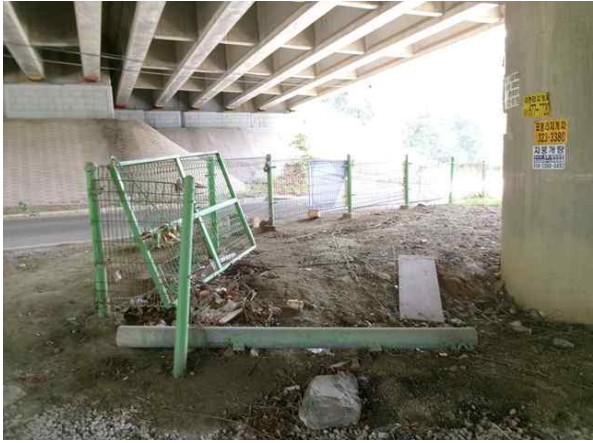
| 손상현황 | P7 하부 웬스 파손 | 손상현황 | — |
| 원 인 | 외부충격 | 원 인 | — |

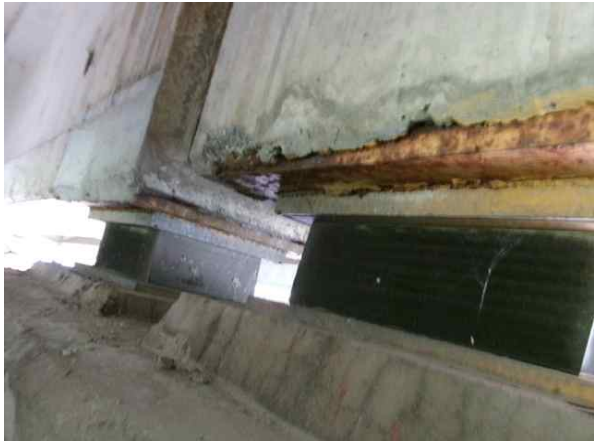
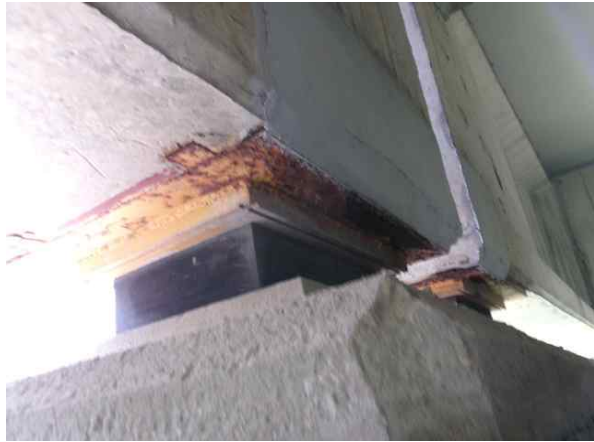
| 손상현황 | P3-SH2 본체 부식 | 손상현황 | P6-SH12 본체 부식 |
| 원 인 | 장기공용, 외부 우수유입 등 | 원 인 | 장기공용, 외부 우수유입 등 |

- 교량받침에서 조사된 받침물탈 균열의 경우 건조수축 및 거푸집 조기 탈거 등에 의한 손상으로 시설물에 영향을 미치는 구조적인 손상은 아닌 것으로 판단되며, 주의관찰 후 내구성 확보 차원의 표면처리, 주입보수 등의 보수를 실시하는 것이 바람직하다.
- 외부충격, 다짐미흡, 장기공용, 외부 우수유입에 의한 받침물탈 파손, 들뜸, 플레이트 부식의 경우, 주의관찰을 실시하고, 일괄적으로 의 단면보수, 채도장 등의 보수를 실시하는 유지관리가 요구된다.

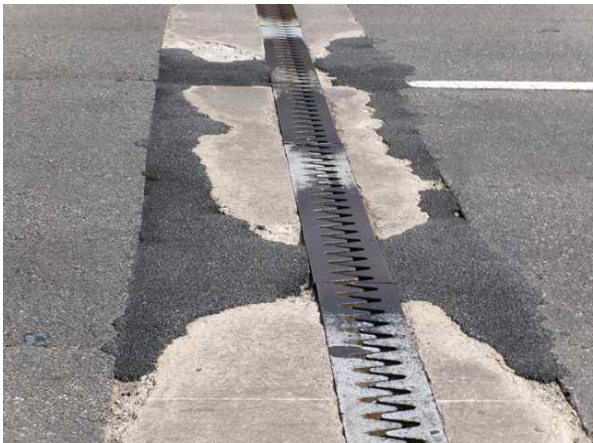
| 손상현황 | A1 후타재 파손 보수 | 손상현황 | A1 후타재 균열(0.2mm/0.6m) |

| 조치방안 | 보수상태 양호 | 조치방안 | 주의관찰 |

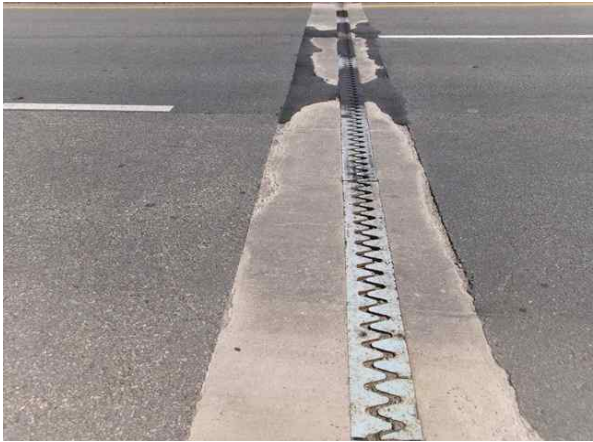
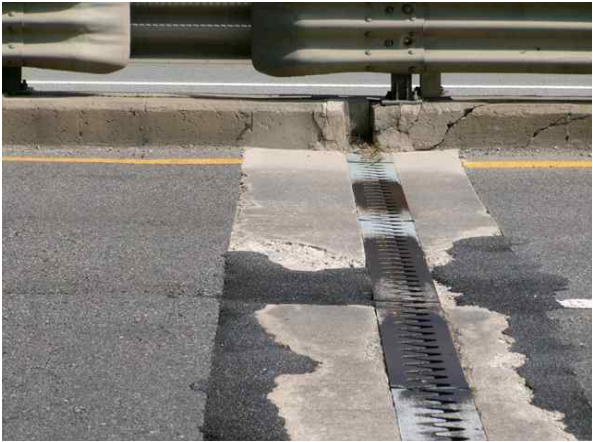
| 손상현황 | A1 후타재 파손(0.2×2.0) | 손상현황 | A1 후타재 파손(0.3×0.5) |
| 원 인 | 중차량 통행, 외부충격 등 | 원 인 | 중차량 통행, 외부충격 등 |

| 조치방안 | 단면보수 | 조치방안 | 단면보수 |

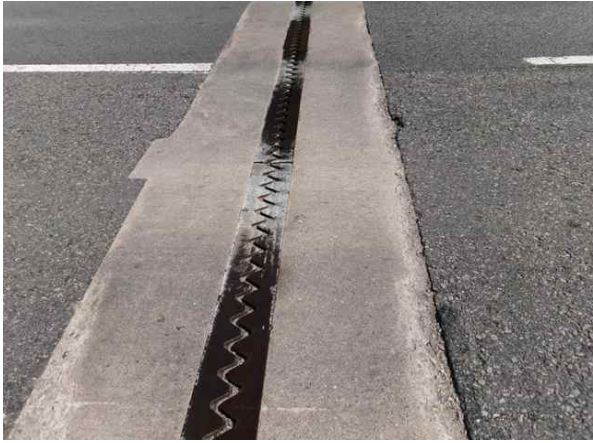
| 손상현황 | A2 후타재 균열(0.1mm/0.5m) | 손상현황 | A2 후타재 마모(0.5×1.0) |
| 원 인 | 건조수축, 다짐미흡 등 | 원 인 | 장기공용 등 |

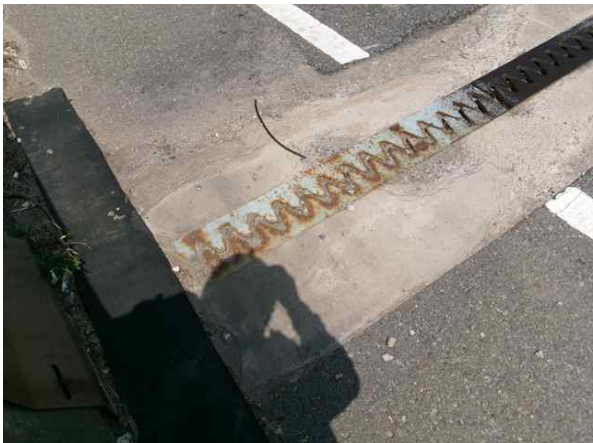
| 손상현황 | P6 본체부식 | 손상현황 | P6 하부 누수 |
| 원 인 | 장기공용 등 | 원 인 | 시공미흡 등 |

| 조치방안 | 주의관찰 | 조치방안 | 주의관찰 |

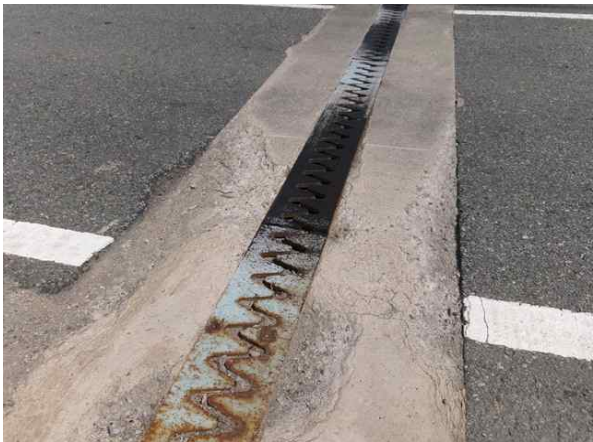
| 손상현황 | P6 유간 토사퇴적(13.0) | 손상현황 | P6 파수관 볼트탈락 |
| 원 인 | 장기공용, 이물질퇴적 등 | 원 인 | 장기공용 등 |

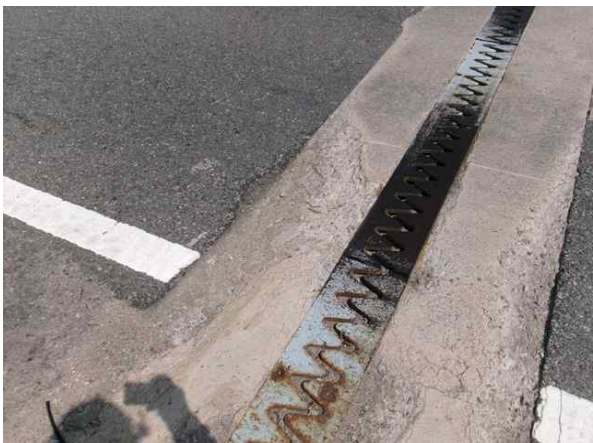
| 손상현황 | P6 후타재 파손(0.1×0.4) | 손상현황 | P6 후타재 파손(0.3×1.0) |
| 원 인 | 중차량 통행, 외부충격 등 | 원 인 | 중차량 통행, 외부충격 등 |

- 전회 점검에서 조사된 후타재 균열 및 마모, 파손, 유간 토사퇴적 등이 확인되었고 손상의 진전은 미미한 상태로 판단되며, 금회 본체 부식, 신축이음 하부 누수가 신규 추가 조사되었다. 후타재 파손, 차수판 볼트탈락은 일부 보수된 상태로 확인되었다.

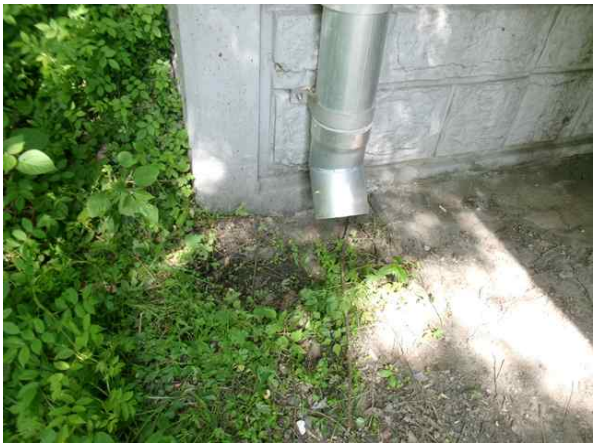
| 손상현황 | A1 집수정 토사퇴적 | 손상현황 | S1 배수관 길이부족 |
| 원 인 | 공용중열화, 비산물퇴적, 외부우수유입 등 | 원 인 | 시공미흡 |

- 배수시설에서 조사된 배수구, 배수관 막힘, 그레이팅 망실, 배수관 부식, 집수정 토사퇴적의 경우 공용기간 경과 및 차량통행에 의한 비산물퇴적, 우수 및 토사유입, 외부충격 등이 원인으로 판단되며, 원활한 배수기능을 위한 정비를 실시하고 주기적인 유지관리를 통한 재산상 방지 등의 관리가 필요하다.
- 배수관 길이부족의 경우 시공 미흡에 의한 손상이며 비구조적인 손상으로 주의관찰이 요망된다. 배수시설은 주기적인 점검을 통한 손상의 발생여부 확인 및 진전여부 확인 등의 유지관리가 필요할 것으로 사료된다.

| 조치방안 | 정비 | 조치방안 | 주의관찰 |

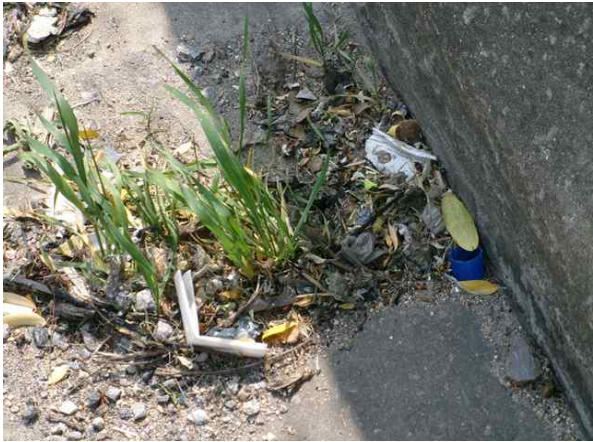
| 손상현황 | S1 그레이팅 망실, 막힘 | 손상현황 | S2 배수구 막힘 |
| 원 인 | 시공미흡, 비산물퇴적, 외부우수유입 등 | 원 인 | 공용중열화, 비산물퇴적, 외부우수유입 등 |

| 조치방안 | 정비 | 조치방안 | 정비 |

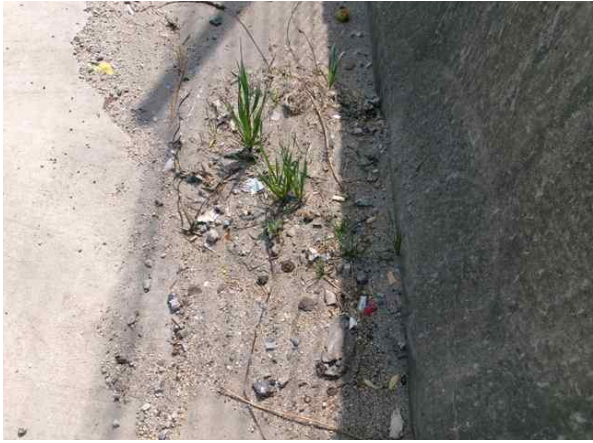
| 손상현황 | S3 배수구 막힘 | 손상현황 | S4 배수구 막힘 |
| 원 인 | 공용중열화, 비산물퇴적, 외부우수유입 등 | 원 인 | 공용중열화, 비산물퇴적, 외부우수유입 등 |

| 조치방안 | 정비 | 조치방안 | 정비 |

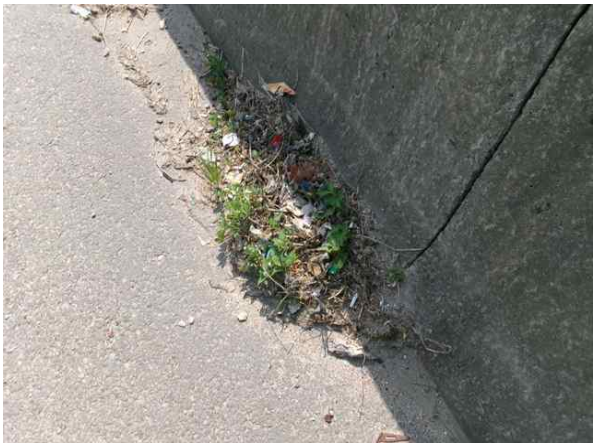
| 손상현황 | S5 배수구 막힘 | 손상현황 | S6 배수관 막힘 |
| 원 인 | 공용중열화, 비산물퇴적, 외부우수유입 등 | 원 인 | 공용중열화, 비산물퇴적, 외부우수유입 등 |

| 조치방안 | 정비 | 조치방안 | 정비 |

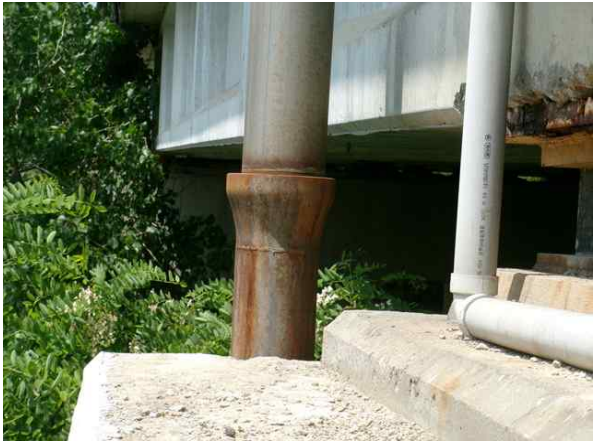
| 손상현황 | S6 배수관 막힘, 부식 | 손상현황 | S6 그레이팅 망실, 막힘 |
| 원 인 | 공용중열화, 비산물퇴적, 외부우수유입 등 | 원 인 | 시공미흡, 비산물퇴적, 외부우수유입 등 |

| 조치방안 | 정비 | 조치방안 | 정비 |

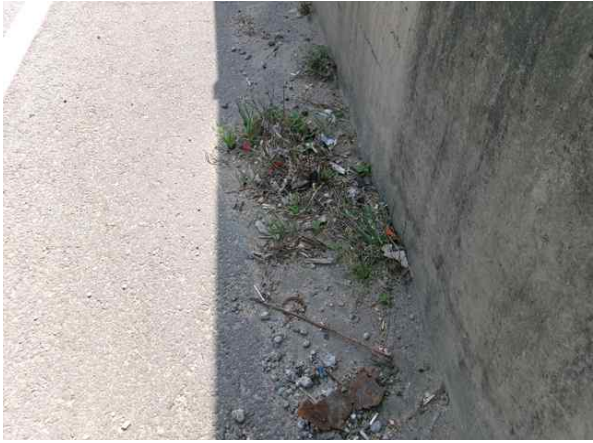
| 손상현황 | S7 배수구 막힘 | 손상현황 | - |
| 원 인 | 공용중열화, 비산물퇴적, 외부우수유입 등 | 원 인 | - |

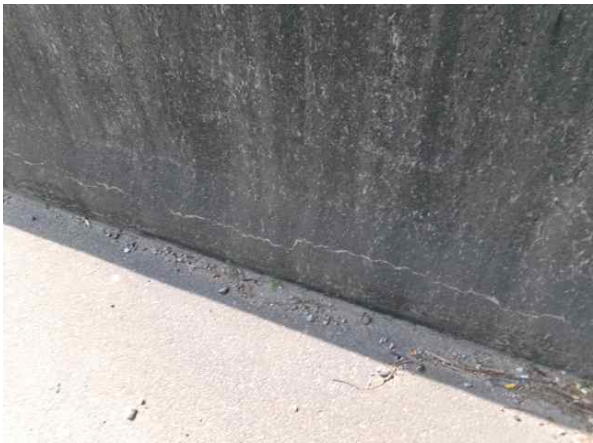
| 손상현황 | S1 균열(0.2mm/2.0m) | 손상현황 | S1 균열(0.2mm/2.5m) |
| 원 인 | 건조수축, 공용중 열화 등 | 원 인 | 건조수축, 공용중 열화 등 |

| 조치방안 | 주의관찰 | 조치방안 | 주의관찰 |

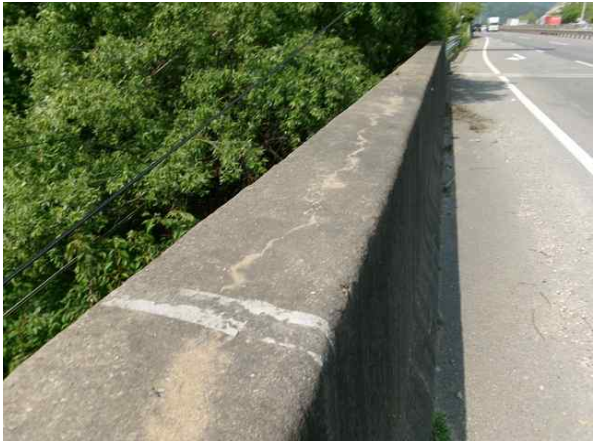
| 손상현황 | S1 균열(0.2mm/5.0m) | 손상현황 | S1 재균열(0.2mm/2.5m) |
| 원 인 | 건조수축, 공용중 열화 등 | 원 인 | 건조수축, 공용중 열화 등 |

| 조치방안 | 주의관찰 | 조치방안 | 주의관찰 |

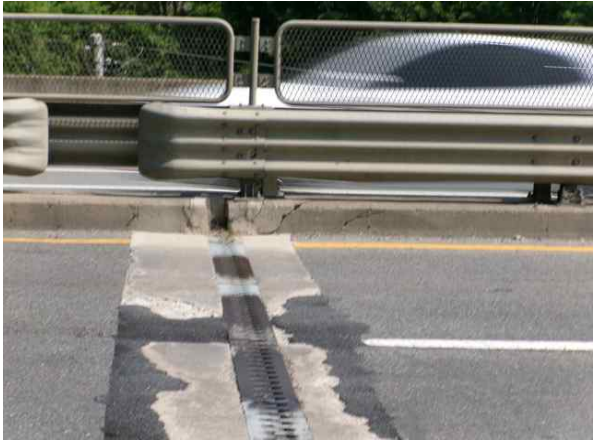
| 손상현황 | S1 중분대 파손(0.2×1.0) | 손상현황 | S2 텔레이네이트 파손 |
| 원 인 | 시공미흡, 외부충격 등 | 원 인 | 외부충격 |

| 조치방안 | 주의관찰 | 조치방안 | 정비 |

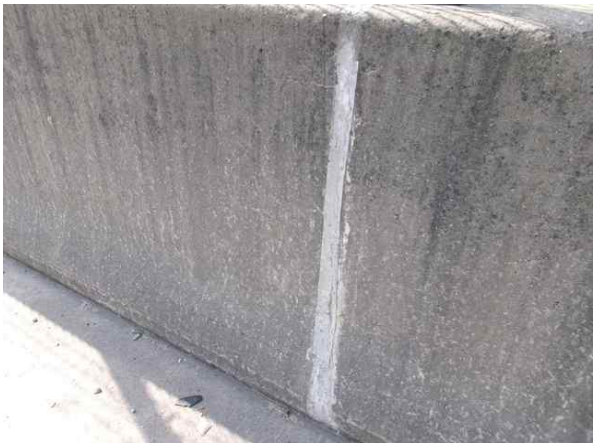
| 손상현황 | S2 재균열 (0.2mm/2.5m) | 손상현황 | S3 텔레이네이트 파손 |
| 원 인 | 건조수축, 공용중 열화 등 | 원 인 | 외부충격 |

| 조치방안 | 주의관찰 | 조치방안 | 정비 |

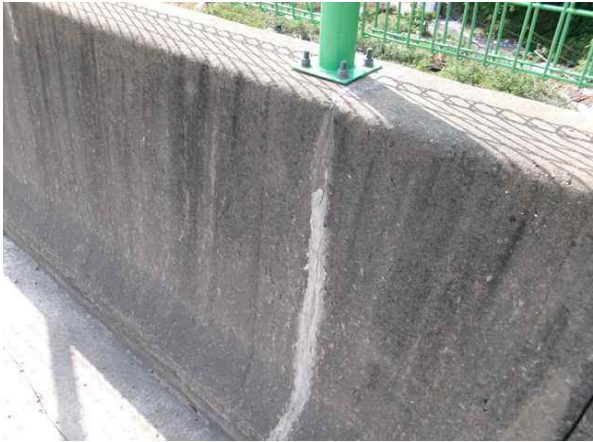
| 손상현황 | S3 재균열 (0.2mm/2.5m) | 손상현황 | S4 균열 (0.2mm/0.8m) |
| 원 인 | 건조수축, 공용중 열화 등 | 원 인 | 건조수축, 공용중 열화 등 |

| 조치방안 | 주의관찰 | 조치방안 | 주의관찰 |

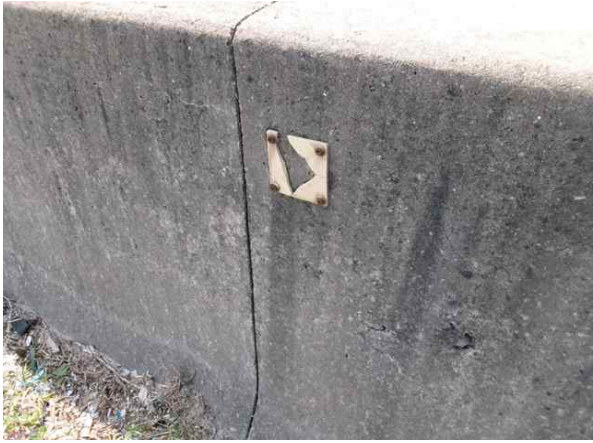
| 손상현황 | S4 텔레이네이트 파손 | 손상현황 | S4 중분대 파손 (0.2×2.5) |
| 원 인 | 외부충격 | 원 인 | 시공미흡, 외부충격 등 |

| 조치방안 | 정비 | 조치방안 | 주의관찰 |

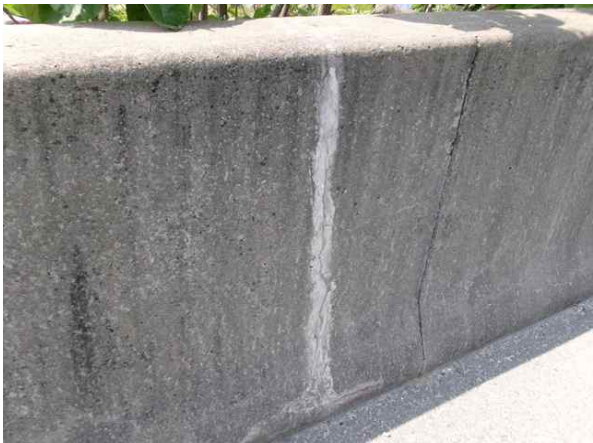
| 손상현황 | S5 재균열 (0.2mm/2.5m) | 손상현황 | S6 균열 (0.2mm/3.0m) |
| 원 인 | 건조수축, 공용중 열화 등 | 원 인 | 건조수축, 공용중 열화 등 |

| 조치방안 | 주의관찰 | 조치방안 | 주의관찰 |

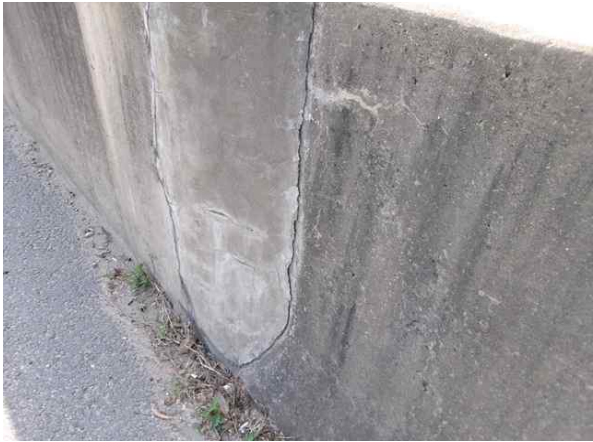
| 손상현황 | S7 들뜸 (0.3×1.1) | 손상현황 | S7 재균열 (0.2mm/3.0m) |
| 원 인 | 시공미흡 | 원 인 | 건조수축, 공용중 열화 등 |

| 조치방안 | 주의관찰 | 조치방안 | 주의관찰 |

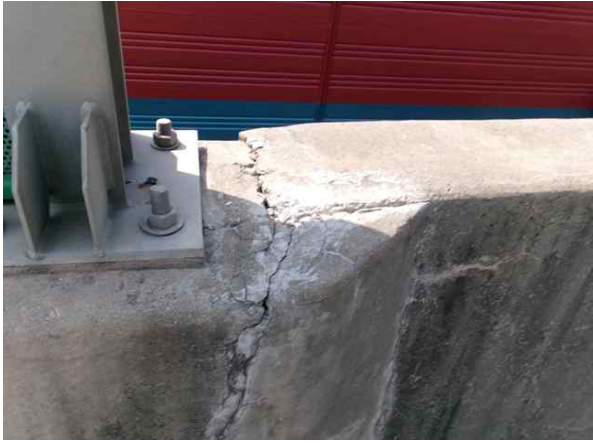
| 손상현황 | S7 파손 (0.2×0.4) | 손상현황 | S8 균열부 백태 (0.8) |
| 원 인 | 시공미흡, 외부충격 등 | 원 인 | 손상부 외부 우수유입 |

| 조치방안 | 주의관찰 | 조치방안 | 주의관찰 |

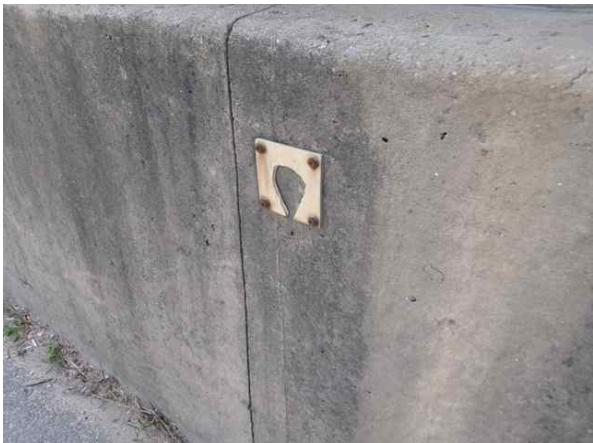
| 손상현황 | S8 텔레이네이트 파손 | 손상현황 | S8 망상균열(1.1×1.5) |
| 원 인 | 외부충격 | 원 인 | 건조수축, 공용중 열화 등 |

| 조치방안 | 정비 | 조치방안 | 주의관찰 |

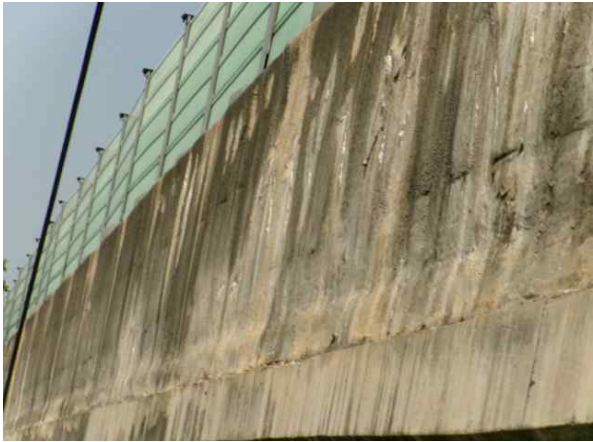
| 손상현황 | S8 백태(0.2×1.0) | 손상현황 | - |
| 원 인 | 외부 우수유입 | 원 인 | - |
