## 2. 양성교[상]

## 2. 양성교(상)

양성교(상)는 총연장 240.0m, 폭 13.3m이며 경기도 안성시 양성면 석화리에 위치한 교량으로서, 2005년도에 준공되어 약 18년간 공용되고 있으며, 상부구조는 PSCI 형식으로 구성되어 있다.

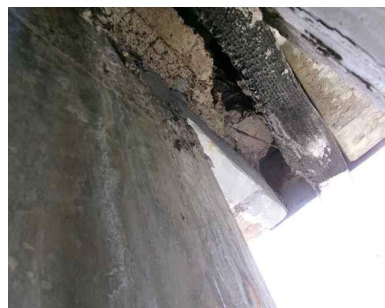
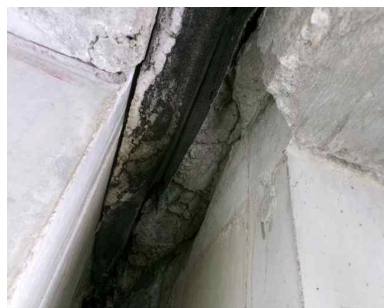
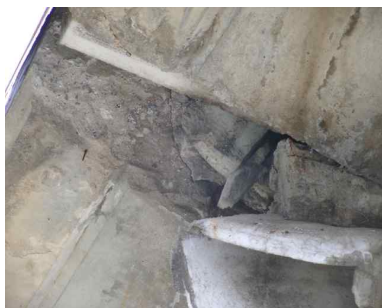
| ① 바닥판하면 파손 및 철근노출 - 진전 여부확인 | | |

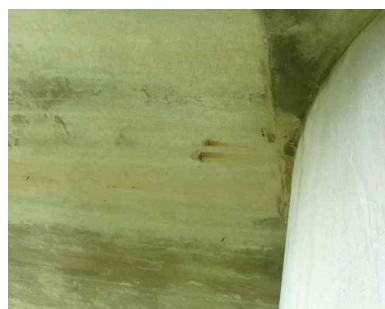
| ② 교각 철근노출 - 진전여부 확인 | ② 교각 재균열 - 진전여부 확인 | |
