# 1. 양성교(상)

### 1.1 시설물의 개요

양성교(상)는 총연장 240.0m, 폭 13.3m이며 경기도 안성시 양성면 석화리에 위치한 교량으로서, 2005년도에 준공되어 약 18년간 공용되고 있으며, 상부구조는 PSCI 형식으로 구성되어 있다.

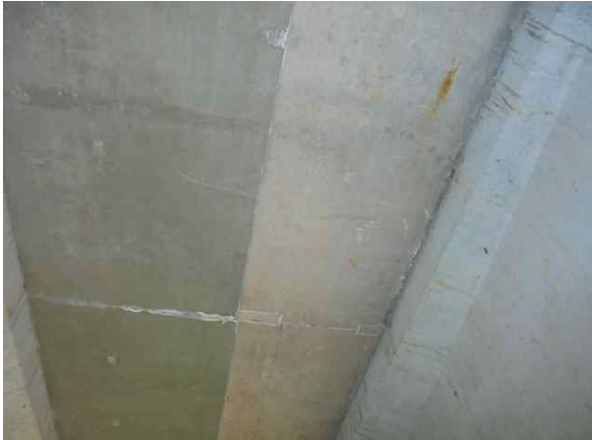
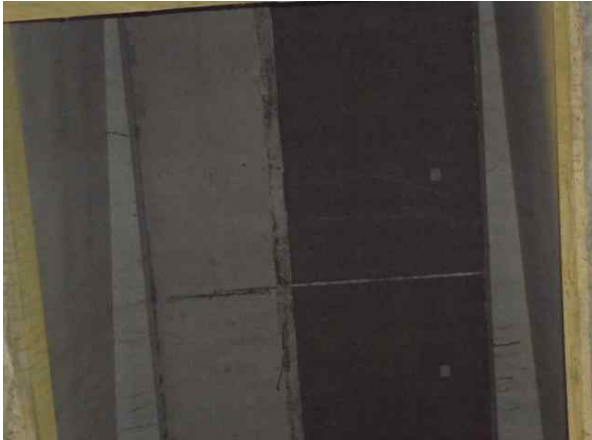
| 손상현황 | S1 균열(0.1mm/1.0m) | 손상현황 | S1 균열(0.1mm/1.6m) |
| 원 인 | 건조수축, 공용중 열화 등 | 원 인 | 건조수축, 공용중 열화 등 |

| 조치방안 | 주의관찰 | 조치방안 | 주의관찰 |

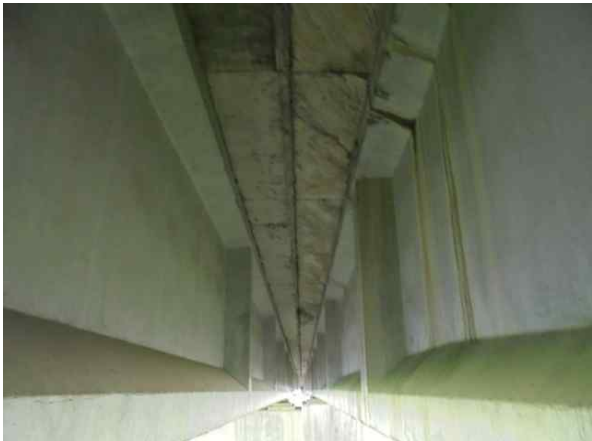
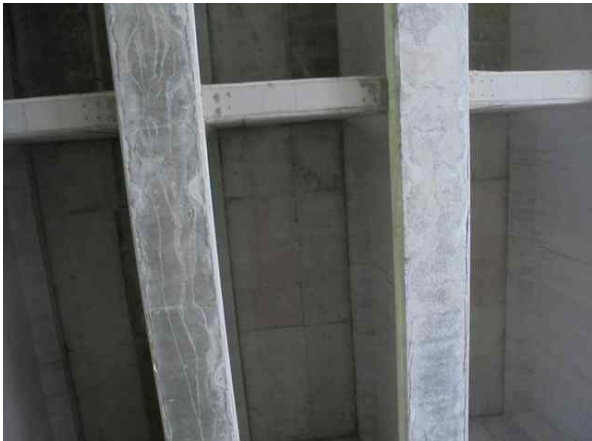
| 손상현황 | S1 물끓기흠 미시공 | 손상현황 | S2 균열(0.1mm/1.6m) |
| 원 인 | 시공미흡 | 원 인 | 건조수축, 공용중 열화 등 |

| 조치방안 | 주의관찰 | 조치방안 | 주의관찰 |

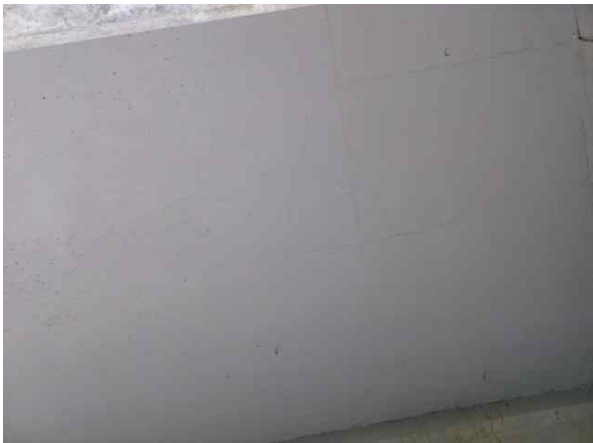
| 손상현황 | S2 균열 보수 | 손상현황 | S2 재균열(0.2mm/2.5m) |
| 원 인 | - | 원 인 | 건조수축, 공용중 열화 등 |

| 조치방안 | 보수 상태양호 | 조치방안 | 주의관찰 |

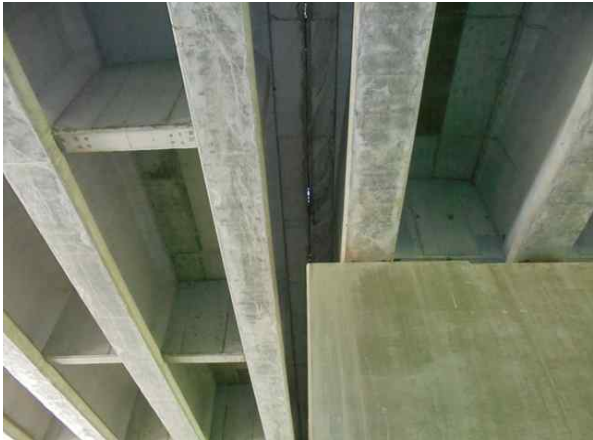
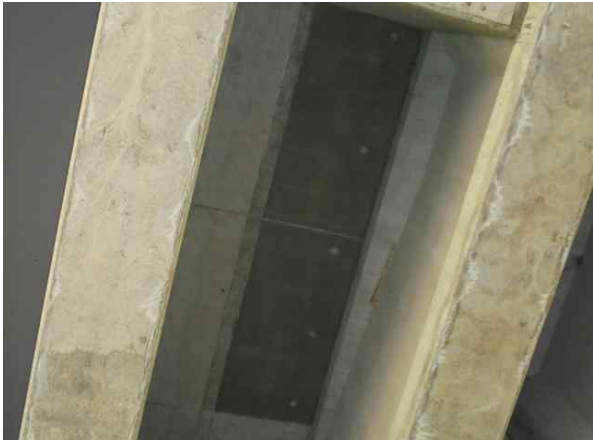
| 손상현황 | S1 물끊기홈 미시공 | 손상현황 | S3 재균열(0.1mm/1.6m) |
| 원 인 | 시공미흡 | 원 인 | 건조수축, 공용중 열화 등 |

| 조치방안 | 주의관찰 | 조치방안 | 주의관찰 |

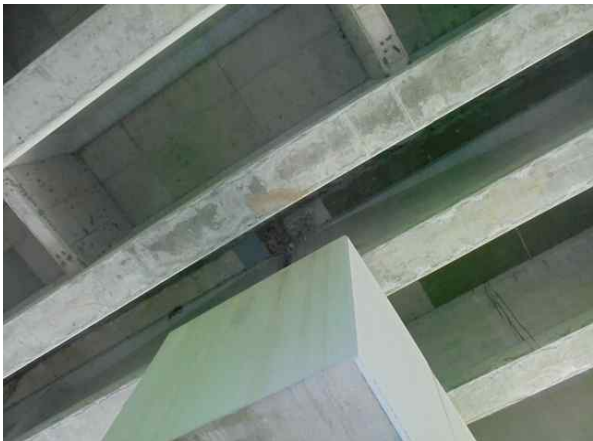
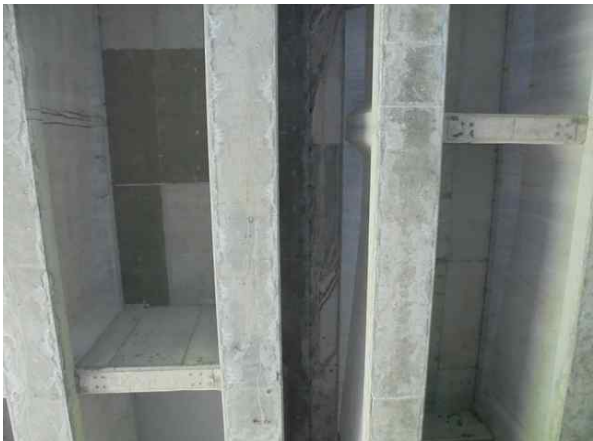
| 손상현황 | S3 백태 (0.5×0.5) | 손상현황 | S3 물끊기홈 미시공 |
| 원 인 | 외부 우수유입 | 원 인 | 시공미흡 |

| 조치방안 | 주의관찰 | 조치방안 | 주의관찰 |

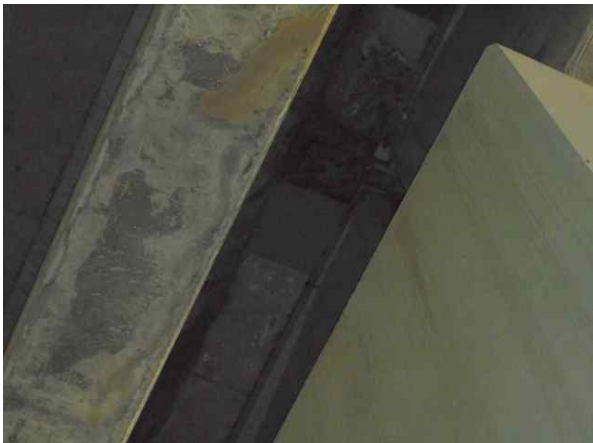
| 손상현황 | S3 들뜸 (1.5×0.5) | 손상현황 | S4 거푸집 미제거 |
| 원 인 | 외부충격, 우수유입, 공용중 열화 | 원 인 | 시공미흡 |

| 조치방안 | 주의관찰 | 조치방안 | 주의관찰 |

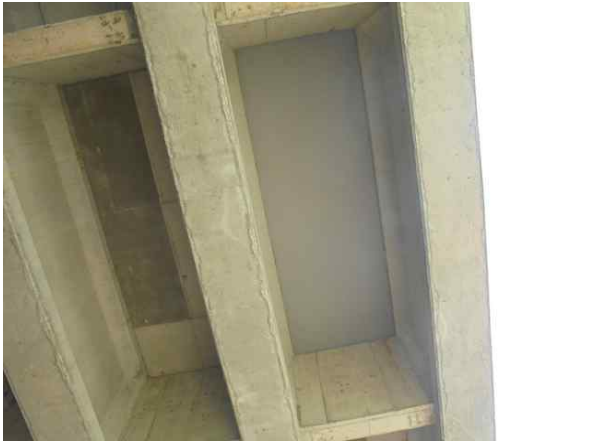
| 손상현황 | S4 재균열 (0.1mm/1.0m) | 손상현황 | S4 균열 보수 |
| 원 인 | 건조수축, 공용중 열화 등 | 원 인 | - |

| 조치방안 | 주의관찰 | 조치방안 | 보수 상태양호 |

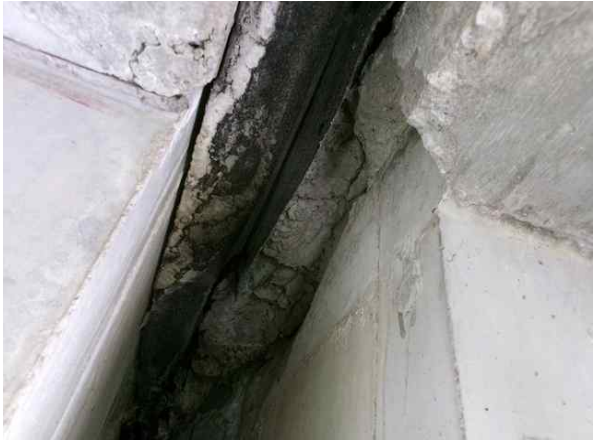
| 손상현황 | S4 박락 보수 | 손상현황 | S4 파손 (0.5×0.3) |
| 원 인 | - | 원 인 | 외부 충격, 우수유입, 공용중 열화 |

| 조치방안 | 보수 상태양호 | 조치방안 | 주의관찰 |

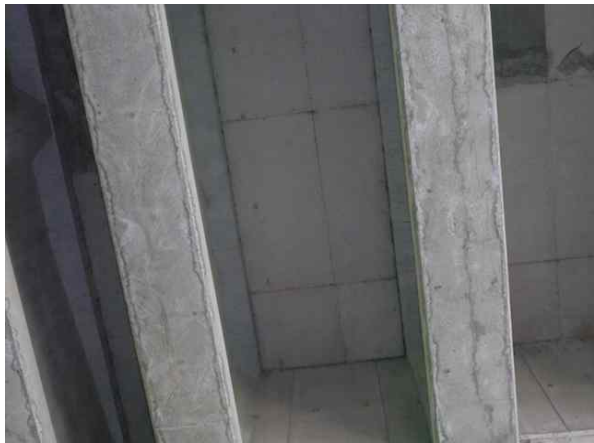
| 손상현황 | S4 파손 및 철근노출 (0.5×0.3) | 손상현황 | S5 재균열(0.1mm/1.0m) |
| 원 인 | 외부충격, 우수유입, 공용중 열화 | 원 인 | 건조수축, 공용중 열화 등 |

| 조치방안 | 단면보수+방청 | 조치방안 | 주의관찰 |

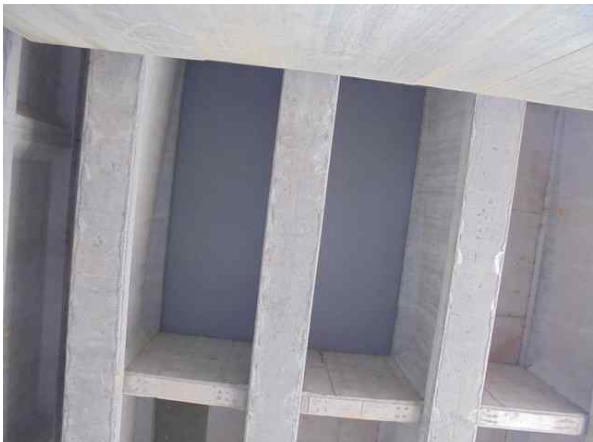
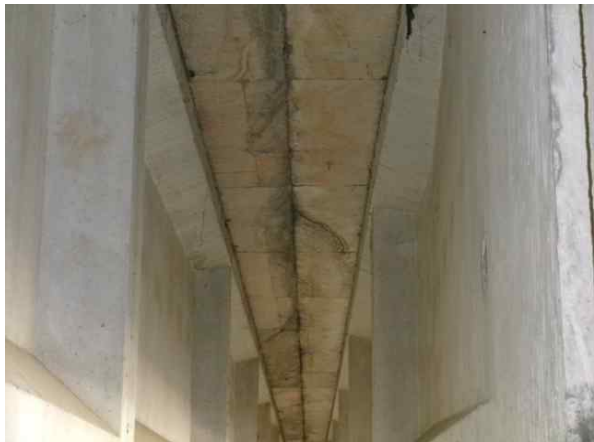
| 손상현황 | S5 균열 보수 | 손상현황 | S5 물끊기홈 미시공 |
| 원 인 | - | 원 인 | 시공미흡 |

| 조치방안 | 보수 상태양호 | 조치방안 | 주의관찰 |

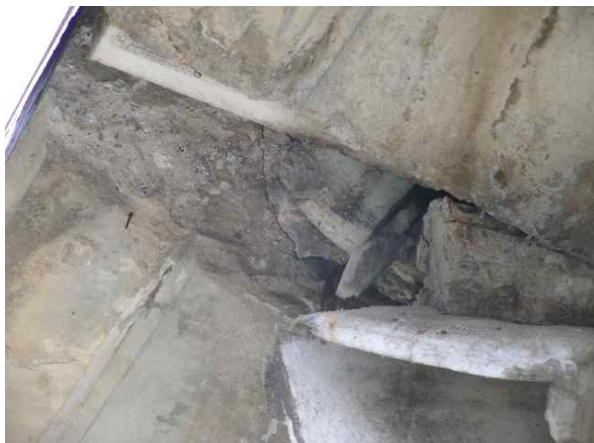
| 손상현황 | S6 박락 (0.1×1.0) | 손상현황 | S6 파손 및 철근노출 (0.5×0.5) |
| 원 인 | 외부 우수유입, 공용중 열화 | 원 인 | 외부충격, 우수유입, 공용중 열화 |

| 조치방안 | 주의관찰 | 조치방안 | 단면보수+방청 |

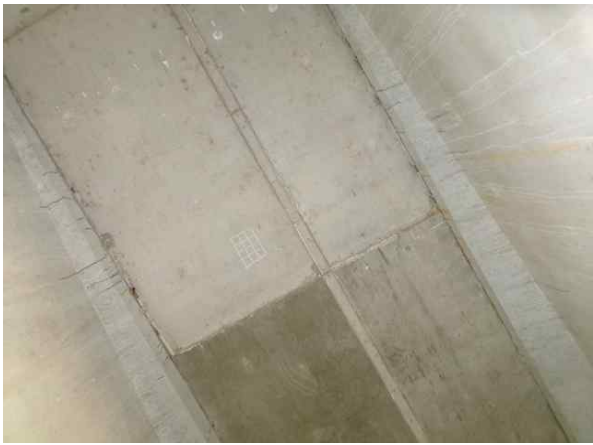
| 손상현황 | S6 파손 (0.2×0.4) | 손상현황 | S7 균열 (0.2mm/1.6m) |
| 원 인 | 외부충격, 우수유입, 공용중 열화 | 원 인 | 건조수축, 공용중 열화 등 |

| 조치방안 | 주의관찰 | 조치방안 | 주의관찰 |

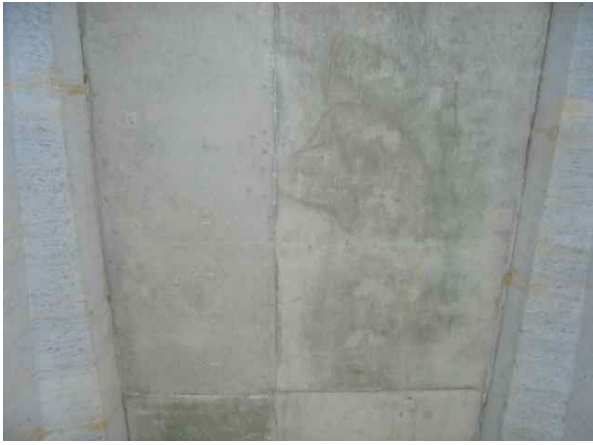
| 손상현황 | S7 물끊기홈 미시공 | 손상현황 | S8 균열 (0.1mm/1.6m) |
| 원 인 | 시공미흡 | 원 인 | 건조수축, 공용중 열화 등 |

| 조치방안 | 주의관찰 | 조치방안 | 주의관찰 |

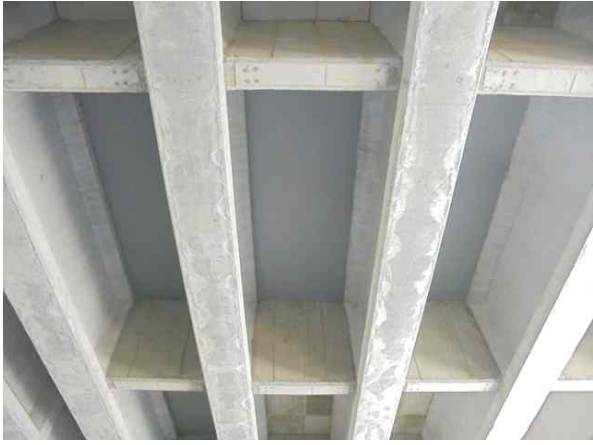
| 손상현황 | S8 균열 보수 | 손상현황 | S8 백태 보수 |
| 원 인 | - | 원 인 | - |

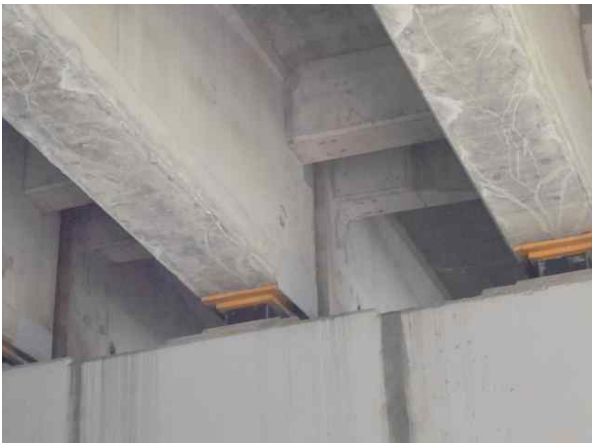
| 손상현황 | S3-G1 박락 및 백태 보수 | 손상현황 | S3-G3 균열 보수 |
| 원 인 | - | 원 인 | - |

| 조치방안 | 보수상태 양호 | 조치방안 | 보수상태 양호 |

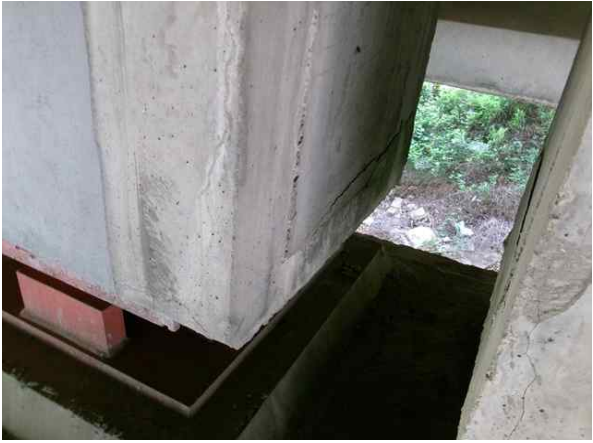
| 손상현황 | S3-G1 백태(0.5×0.5) | 손상현황 | S3-G1~6 들뜸(1.0×0.4) |
| 원 인 | 습기흡착 및 외부 우수유입 | 원 인 | 시공미흡, 공용중 열화 등 |

| 조치방안 | 주의관찰 | 조치방안 | 주의관찰 |

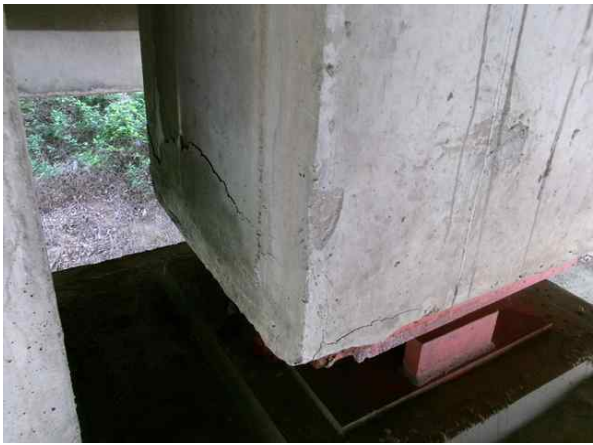
| 손상현황 | S4-G5 박락 및 파손 보수 | 손상현황 | S4-G1~6 들뜸(1.0×0.4) |
| 원 인 | — | 원 인 | 시공미흡, 공용중 열화 등 |

| 조치방안 | 보수상태 양호 | 조치방안 | 주의관찰 |

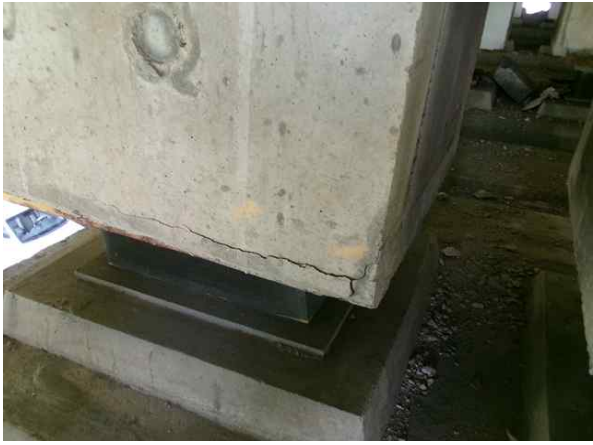
| 손상현황 | S6-G2 파손 보수 | 손상현황 | S6-G1~6 들뜸(1.0×0.3) |
| 원 인 | — | 원 인 | 시공미흡, 공용중 열화 등 |

| 조치방안 | 보수상태 양호 | 조치방안 | 주의관찰 |

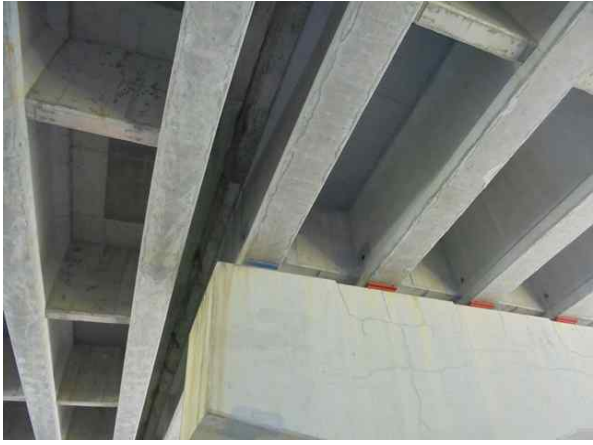
| 손상현황 | S6-G6 파손(0.2×0.4) | 손상현황 | S7-G1 파손 보수 |
| 원 인 | 시공미흡, 외부충격, 공용중 열화 등 | 원 인 | — |

| 조치방안 | 주의관찰 | 조치방안 | 보수상태 양호 |

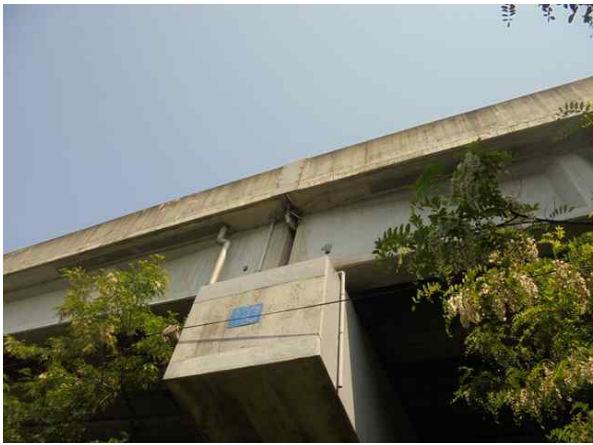
| 손상현황 | S7-G5 박락 및 파손 보수 | 손상현황 | S6-G6 파손(0.2×0.2) |
| 원 인 | - | 원 인 | 시공미흡, 외부충격 등 |

| 조치방안 | 보수상태 양호 | 조치방안 | 주의관찰 |

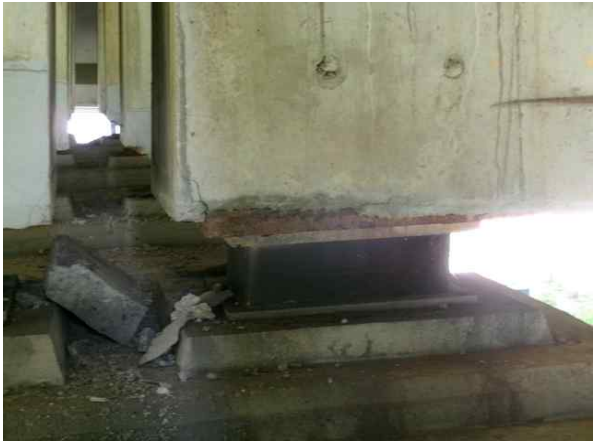
| 손상현황 | S7-G1~6 들뜸(1.0×0.3) | 손상현황 | S7-G5 파손(0.4×0.2) |
| 원 인 | 시공미흡, 외부충격, 공용중 열화 등 | 원 인 | 시공미흡, 외부충격, 공용중 열화 등 |

| 조치방안 | 주의관찰 | 조치방안 | 주의관찰 |

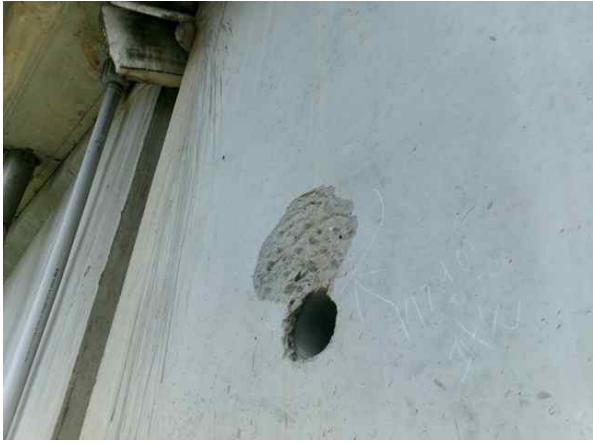
| 손상현황 | S7-G6 박락(1.0×0.3) | 손상현황 | S7-G6 파손(0.2×0.2) |
| 원 인 | 시공미흡, 외부충격, 공용중 열화 등 | 원 인 | 시공미흡, 외부충격 등 |

| 조치방안 | 주의관찰 | 조치방안 | 주의관찰 |

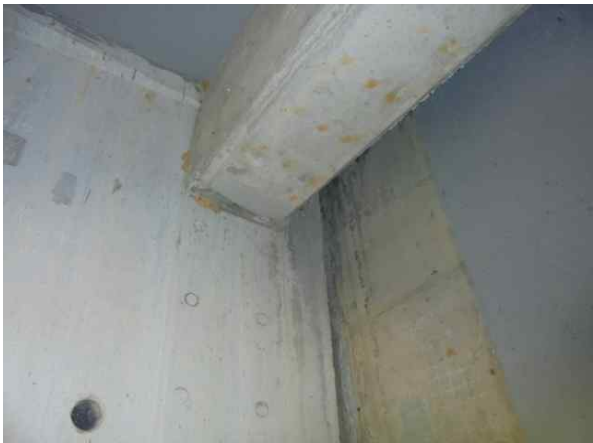
| 손상현황 | S8-G1 들뜸 보수 | 손상현황 | S8-G1 파손(0.1×1.5) |
| 원 인 | - | 원 인 | 시공미흡, 공용중 열화 등 |

| 조치방안 | 보수상태 양호 | 조치방안 | 주의관찰 |

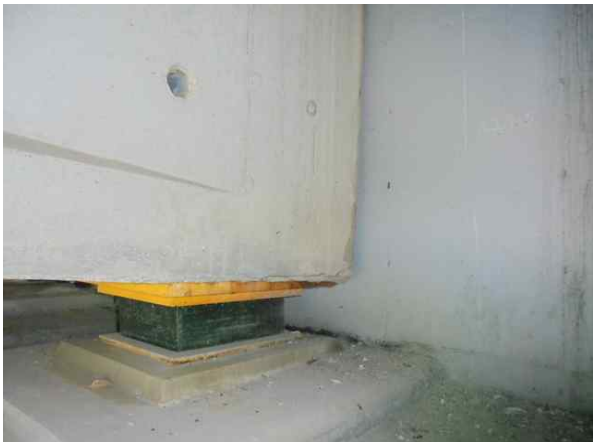
| 손상현황 | S8-G1 박락(0.1×0.8) | 손상현황 | S8-G2 박락 보수 |
| 원 인 | 시공미흡, 공용중 열화 등 | 원 인 | - |

| 조치방안 | 주의관찰 | 조치방안 | 보수상태 양호 |

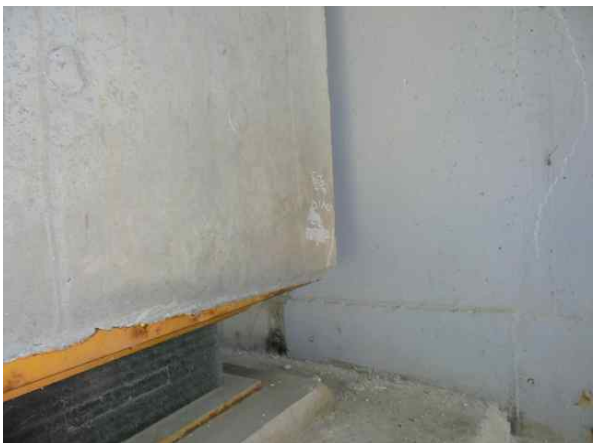
| 손상현황 | S8-G6 들뜸(1.0×0.1) | 손상현황 | S8-G6 들뜸(1.0×0.1) |
| 원 인 | 시공미흡, 공용중 열화 등 | 원 인 | 시공미흡, 공용중 열화 등 |

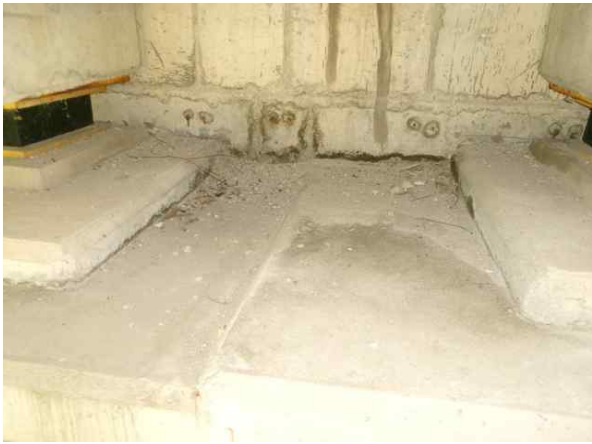
| 손상현황 | A1 녹오염 (0.1×0.8) | 손상현황 | A1 채수흔적 (0.5×1.5) |
| 원 인 | 외부 우수유입 | 원 인 | 외부 우수유입 |

| 조치방안 | 주의관찰 | 조치방안 | 주의관찰 |

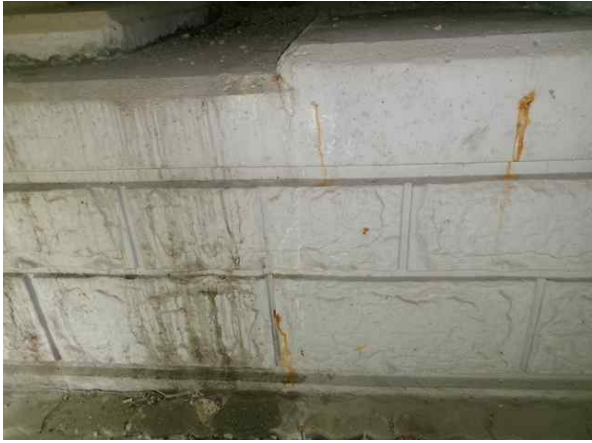
| 손상현황 | A1 균열 (0.2mm/0.6m) | 손상현황 | A1 점검계단 고사목적치 |
| 원 인 | 건조수축, 장기공용 등 | 원 인 | — |

| 조치방안 | 주의관찰 | 조치방안 | 정비 |

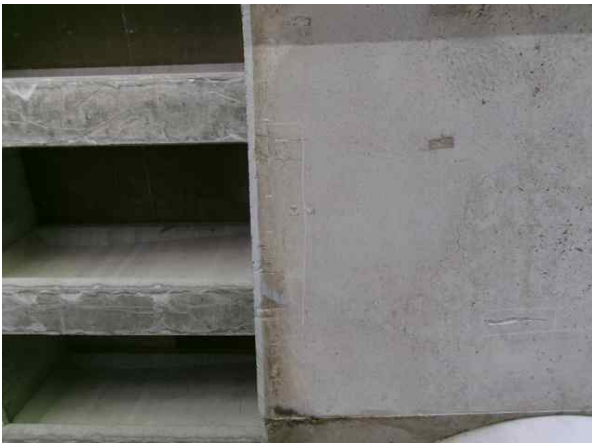
| 손상현황 | P3 기둥부 재료분리(0.3×0.3) | 손상현황 | P3 기둥부 굽힘(0.2×0.8) |
| 원 인 | 장기공용, 다짐미흡, 시공미흡 등 | 원 인 | 외부충격 |

| 조치방안 | 주의관찰 | 조치방안 | 주의관찰 |

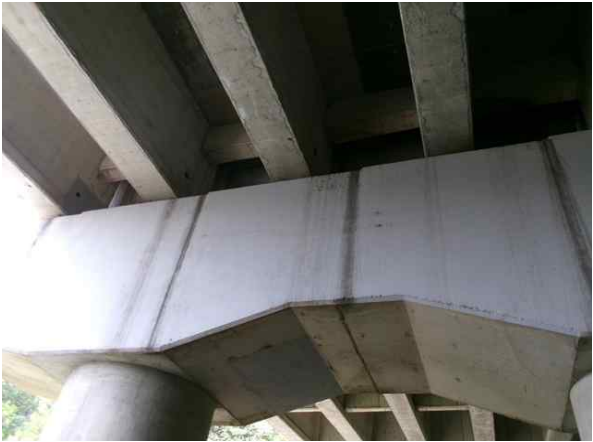
| 손상현황 | P3 기둥부 굽힘(1.6×1.5) | 손상현황 | P3 코핑부 누수흔적(0.3×2.5) |
| 원 인 | 외부충격 | 원 인 | 외부 우수유입 |

| 조치방안 | 주의관찰 | 조치방안 | 주의관찰 |

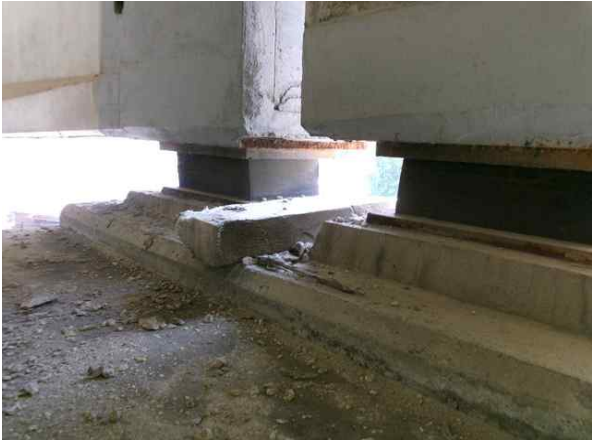
| 손상현황 | P3 코핑부 누수흔적(0.5×2.5) | 손상현황 | P3 코핑부 상면 폐콘크리트 적치 |
| 원 인 | 외부 우수유입 | 원 인 | 시공시 정리 미흡 |

| 조치방안 | 주의관찰 | 조치방안 | 주의관찰 |

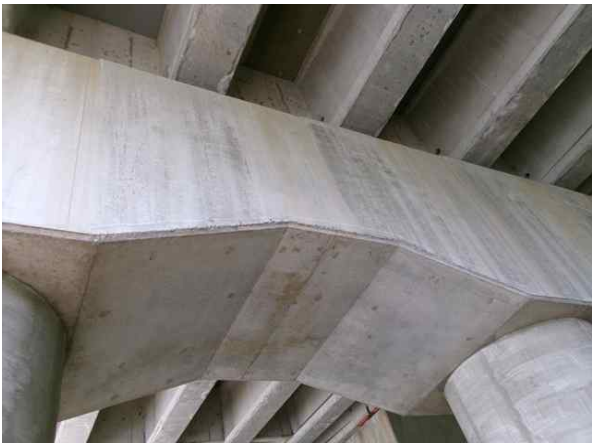
| 손상현황 | P4 기둥부 균열(0.4×0.2) | 손상현황 | P4 코핑부 재료분리(4.0×0.1) |
| 원 인 | 외부충격 | 원 인 | 장기공용, 다짐미흡, 시공미흡 등 |

| 조치방안 | 주의관찰 | 조치방안 | 주의관찰 |

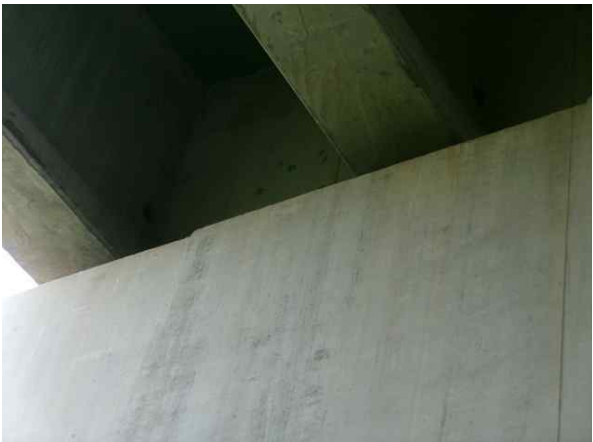
| 손상현황 | P5 기둥부 파손(0.1×0.1) | 손상현황 | P5 코핑부 균열(0.2mm/0.6m) |
| 원 인 | 외부충격 | 원 인 | 건조수축, 다짐미흡 등 |

| 조치방안 | 주의관찰 | 조치방안 | 주의관찰 |

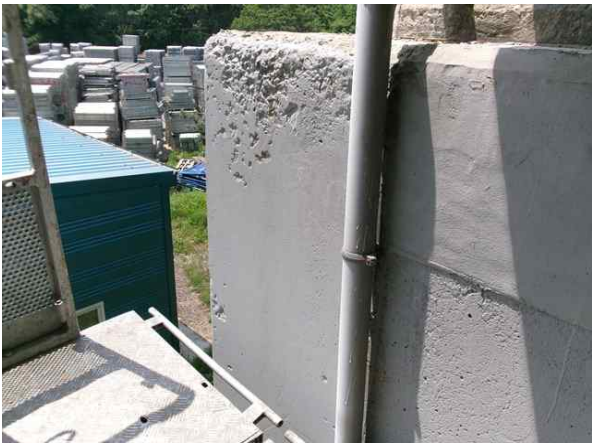
| 손상현황 | P6 코핑부 누수흔적(0.2×2.0) | 손상현황 | P6 코핑부 박리(0.4×1.5) |
| 원 인 | 외부 우수유입 | 원 인 | 시공미흡, 다짐미흡 등 |

| 조치방안 | 주의관찰 | 조치방안 | 주의관찰 |

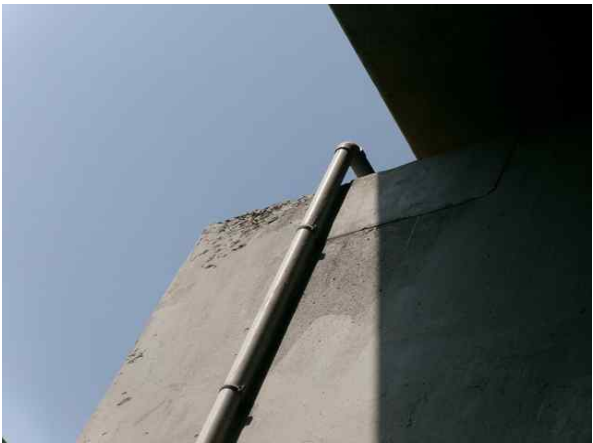
| 손상현황 | P6 코핑부 누수흔적(0.8×0.8) | 손상현황 | P6 코핑부 재료분리(0.4×0.3) |
| 원 인 | 외부 우수유입 | 원 인 | 다짐미흡, 시공미흡 등 |

| 조치방안 | 주의관찰 | 조치방안 | 주의관찰 |

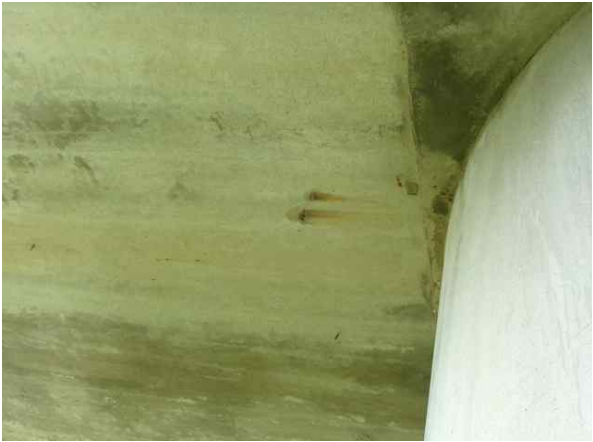
| 손상현황 | P6 코핑부 누수흔적(1.0×0.5) | 손상현황 | P6 코핑부 하면 철근노출(0.1×0.1) |
| 원 인 | 외부 우수유입 | 원 인 | 피복부족, 시공미흡 등 |

| 조치방안 | 주의관찰 | 조치방안 | 주의관찰 |

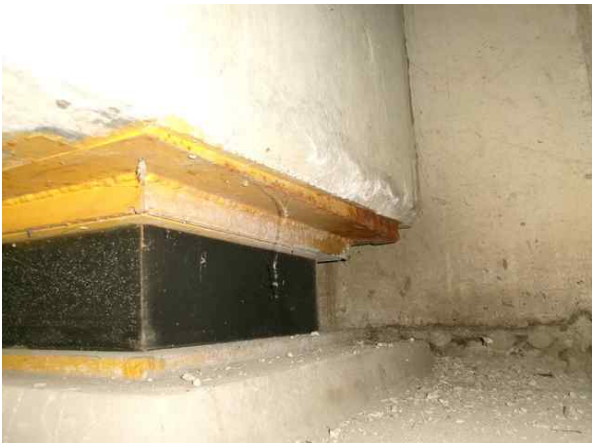
| 손상현황 | A1-SH2 본체 부식 | 손상현황 | A1-SH3 본체 부식 |
| 원 인 | 장기공용, 외부 우수유입 등 | 원 인 | 장기공용, 외부 우수유입 등 |

| 조치방안 | 주의관찰 | 조치방안 | 주의관찰 |

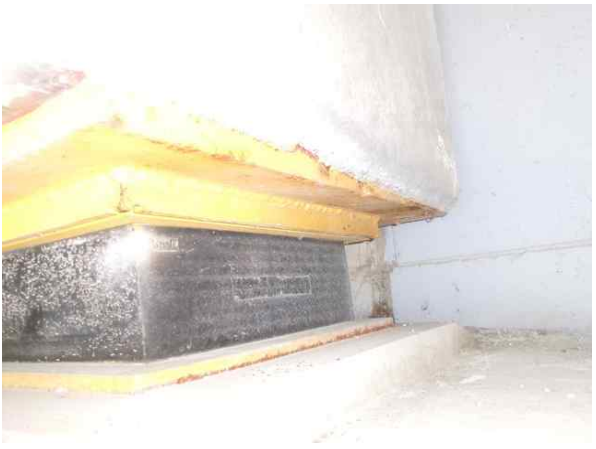
| 손상현황 | A1-SH5 본체 부식 | 손상현황 | A2-SH5 본체 부식 |
| 원 인 | 장기공용, 외부 우수유입 등 | 원 인 | 장기공용, 외부 우수유입 등 |

| 조치방안 | 주의관찰 | 조치방안 | 주의관찰 |

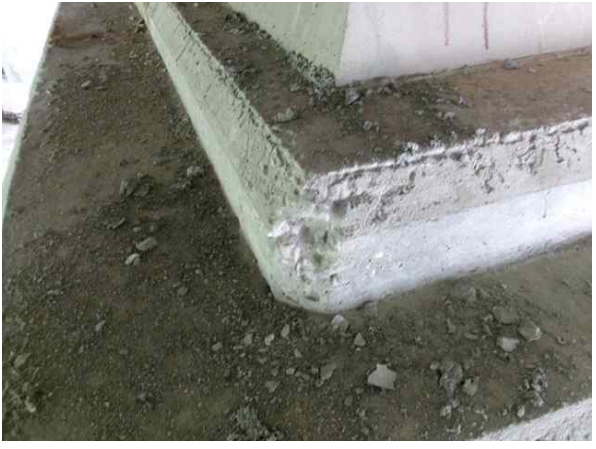
| 손상현황 | P1-SH5 받침몰탈 균열(0.1mm/0.1m) | 손상현황 | P3-SH1 몰탈 박락(0.1×0.1) |
| 원 인 | 건조수축, 공용중 열화 등 | 원 인 | 외부충격 |

| 조치방안 | 주의관찰 | 조치방안 | 주의관찰 |

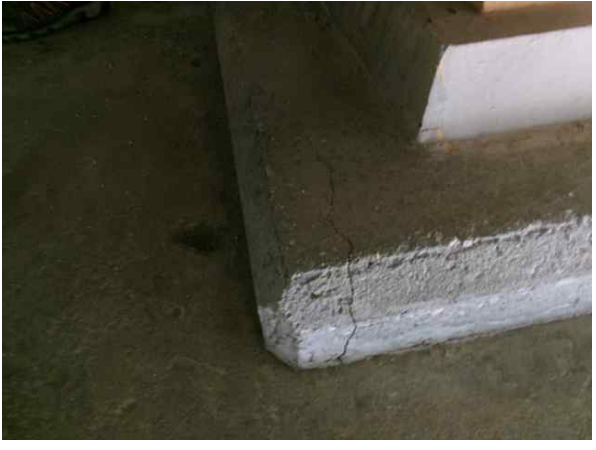
| 손상현황 | P3-SH1 받침몰탈 균열(0.5mm/0.5m) | 손상현황 | P3-SH1 받침몰탈 균열(0.5mm/0.5m) |
| 원 인 | 건조수축, 공용중 열화 등 | 원 인 | 건조수축, 공용중 열화 등 |

| 조치방안 | 주의관찰 | 조치방안 | 주의관찰 |

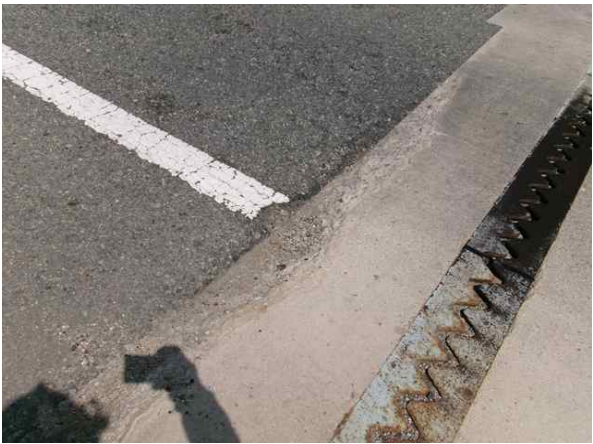
| 손상현황 | A2 후타재 파손(0.1×3.0) | 손상현황 | A2 후타재 파손(0.2×1.0) |
| 원 인 | 중차량 통행, 외부충격 등 | 원 인 | 중차량 통행, 외부충격 등 |

| 조치방안 | 단면보수 | 조치방안 | 단면보수 |

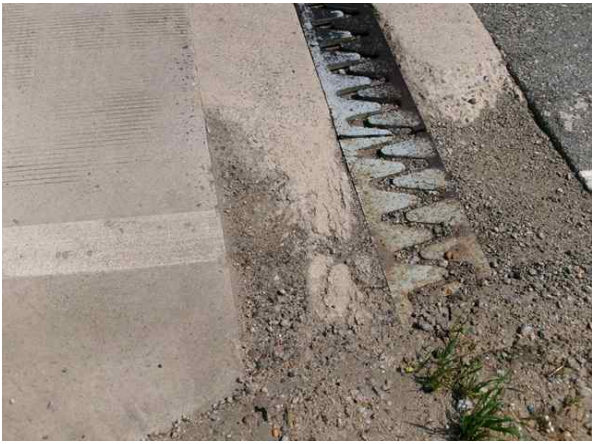
| 손상현황 | P3 차수판 볼트 체결불량 보수 | 손상현황 | P3 후타재 파손(0.2×0.5) |
| 원 인 | - | 원 인 | 중차량 통행, 외부충격 등 |

| 조치방안 | 보수상태 양호 | 조치방안 | 단면보수 |

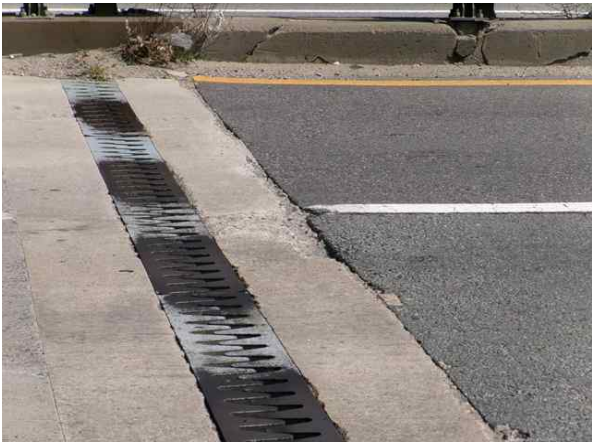
| 손상현황 | P3 후타재 파손(0.2×1.0) | 손상현황 | P3 후타재 파손(0.3×1.0) |
| 원 인 | 중차량 통행, 외부충격 등 | 원 인 | 중차량 통행, 외부충격 등 |

| 조치방안 | 단면보수 | 조치방안 | 단면보수 |

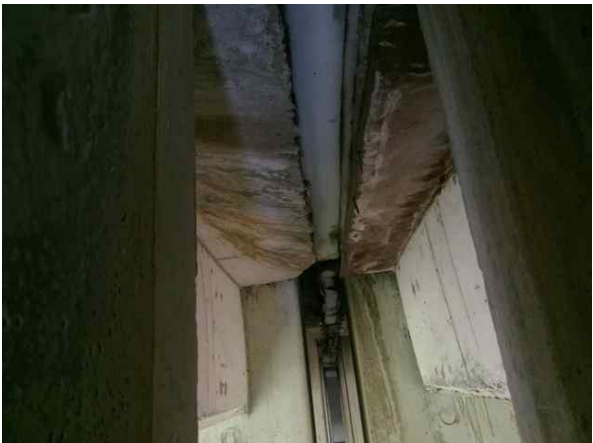
| 손상현황 | P6 본체부식 | 손상현황 | P6 하부 누수 |
| 원 인 | 장기공용 등 | 원 인 | 시공미흡 등 |

- 조사된 후타재 균열 및 마모, 파손, 유간 토사퇴적 등이 확인되었고, 손상의 진전은 미미한 상태로 판단되며, 금회 본체 부식, 신축이음 하부 누수가 신규 추가 조사되었다. 후타재 파손, 차수판 볼트탈락은 일부 보수된 상태로 확인고, 보수 상태는 양호한 것으로 판단된다.
- 후타재 발생한 균열, 마모의 경우, 초기 건조수축 및 다짐미흡, 공용중 열화 등에 의한 손상으로 전회 대비 진전은 없는 것으로 판단되며, 주의관찰을 실시하고 주기적인 점검을 통한 손상의 진전시 표면처리 등의 일괄 보수를 실시하여야 하며, 후타재 파손의 경우 주행성 확보를 위한 단면보수가 필요할 것으로 사료된다.
- 조사된 유간 토사퇴적, 차수판 변형, 본체 부식의 경우 공용기간 증가, 차량통행 윤하중, 외부충격, 우수유입 등에 의한 손상으로 판단되며, 유간 토사퇴적의 경우 신축이음장치의 원활한 기능을 위하여 주기적인 정비 등의 조치를 실시하고, 차수판 변형, 본체 부식은 주기적인 점검을 통한 손상의 진전여부를 확인하는 유지관리가 필요하다.
- 신축이음 하부 누수의 경우 신축이음 이음부를 통한 우수유입으로 확인되었으며, 주의관찰을 요하며, 신축이음 교체시 정밀한 시공이 필요할 것으로 판단된다.

| 조치방안 | 주의관찰 | 조치방안 | 주의관찰 |

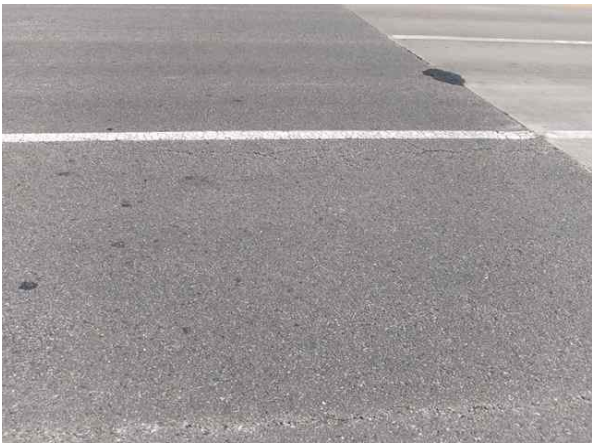
| 손상현황 | S1 아스콘 파손 보수 | 손상현황 | S1 아스콘 균열(18.0) |
| 원 인 | - | 원 인 | 장기공용 |

| 조치방안 | 상태양호 | 조치방안 | 주의관찰 |

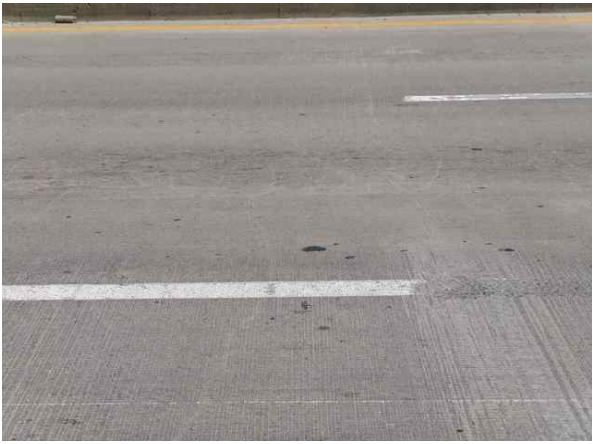
| 손상현황 | S1 아스콘 균열(3.0) | 손상현황 | S2 포장 균열(1.0) |
| 원 인 | 장기공용 | 원 인 | 장기공용 |

| 조치방안 | 주의관찰 | 조치방안 | 주의관찰 |

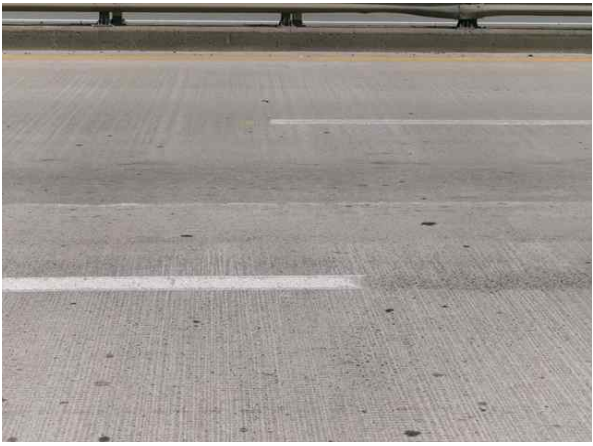
| 손상현황 | S3 포장 망상균열(10.0×1.0) | 손상현황 | S3 포장 균열(1.0) |
| 원 인 | 장기공용 | 원 인 | 장기공용 |

| 조치방안 | 주의관찰 | 조치방안 | 주의관찰 |

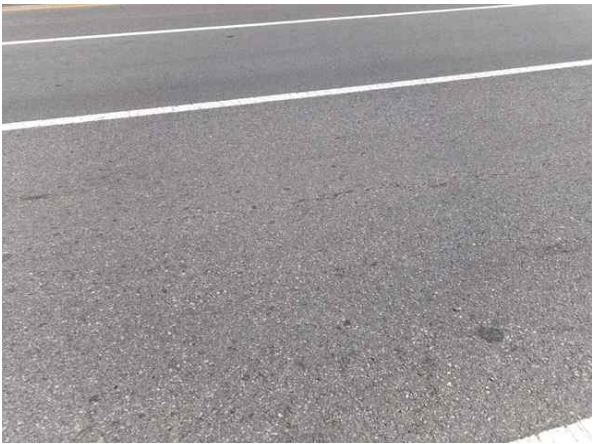
| 손상현황 | S3토사퇴적(1.8×0.8) | 손상현황 | S4 아스콘 균열(2.0) |
| 원 인 | 장기공용 | 원 인 | 장기공용 |

| 조치방안 | 정비 | 조치방안 | 주의관찰 |

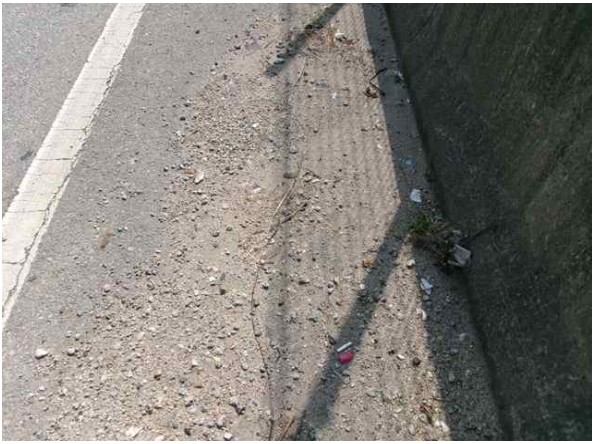
| 손상현황 | S4 아스콘 망상균열(10.0×3.0) | 손상현황 | S4 토사퇴적(1.0×2.0) |
| 원 인 | 장기공용 | 원 인 | 장기공용 |

| 조치방안 | 주의관찰 | 조치방안 | 정비 |

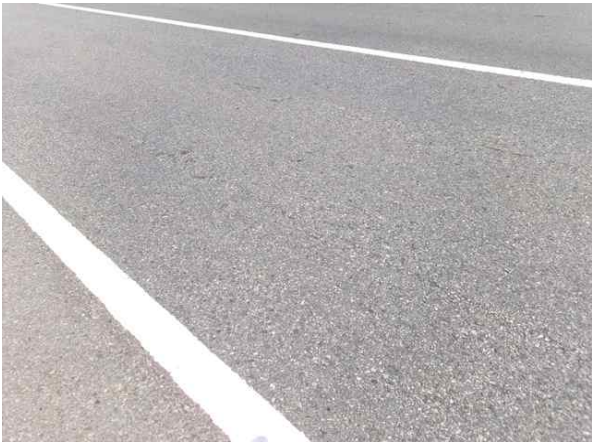
| 손상현황 | S6 아스콘 망상균열(1.2×3.0) | 손상현황 | S4 아스콘 균열(2.0) |
| 원 인 | 장기공용 | 원 인 | 장기공용 |

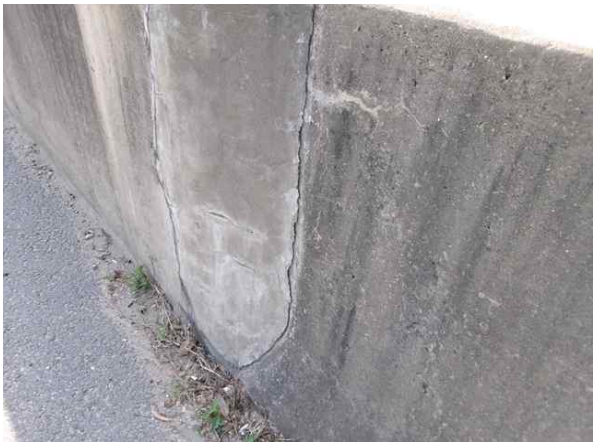
| 손상현황 | S7 들뜸 (0.3×1.1) | 손상현황 | S7 재균열 (0.2mm/3.0m) |
| 원 인 | 시공미흡 | 원 인 | 건조수축, 공용중 열화 등 |

| 조치방안 | 주의관찰 | 조치방안 | 주의관찰 |

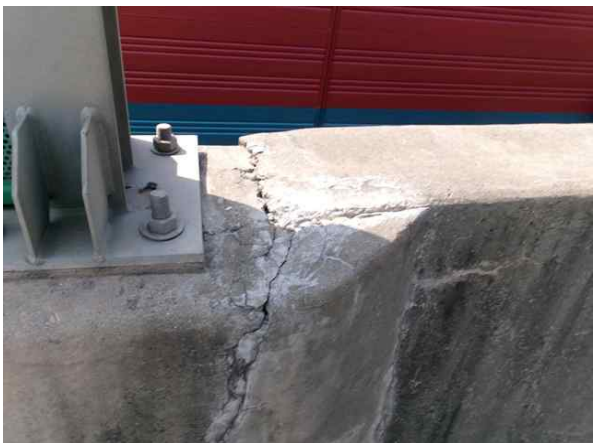
| 손상현황 | S7 파손 (0.2×0.4) | 손상현황 | S8 균열부 백태 (0.8) |
| 원 인 | 시공미흡, 외부충격 등 | 원 인 | 손상부 외부 우수유입 |

| 조치방안 | 주의관찰 | 조치방안 | 주의관찰 |
