2023년 상반기 시설물안전점검  
및 공동시설점검 기술용역  
**보 고 서**

**[상반기 정밀안전점검]**

대 구 광 역 시  
대구동부순환도로(주)  
(주)명성엔지니어링

# 삼덕대절토사면 좌측 정밀안전점검 결과표

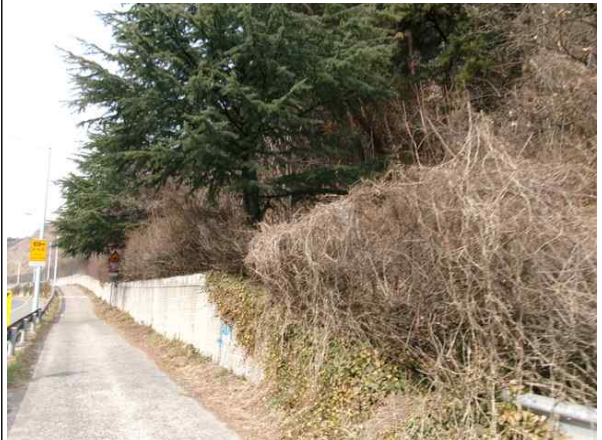
낙석방지울타리 및 하부 전경

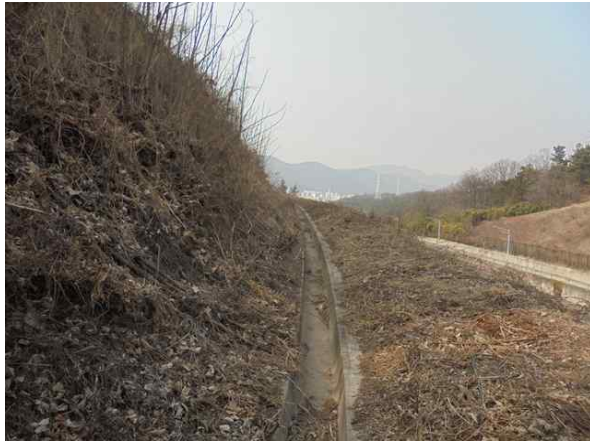
1소단 배수로 전경

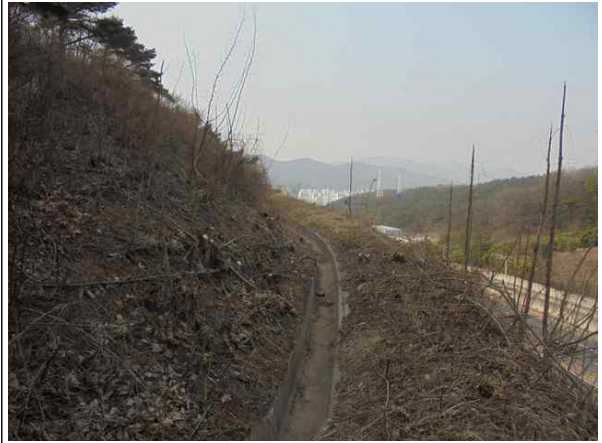
2소단 배수로 전경
